Abschnittsblatt	Abschnitt 591422_P01	Wasserkörpernummer	591422_1022	Foto	Karte
Gewässername:	Breitenbach				
Stationierung:	Km 0 (Mündung in die Sude, westlich Frehne) bis km 1,40 (Rohrdurchlass unterhalb des Lindenberg)				
LAWA – Typ (gem. C-Bericht): LAWA – Typ (Vorschlag):	14 – sandgeprägter Tieflandbach 11 – organisch geprägter Bach				
Kategorie (gem. C-Bericht): Kategorie (Vorschlag):	natürlich <input checked="" type="checkbox"/> künstlich <input type="checkbox"/>		Erheblich verändert: ja <input type="checkbox"/> nein <input checked="" type="checkbox"/>		
Einstufung (C-Bericht)			Zielerreichung Ökologie: unklar Zielerreichung Chemie: unklar		
Beschreibung: Mündung in die Sude verrohrt, begradigter Verlauf im verfallendem Regelprofil, Lebendverbau durch Erlen überwiegend beidseitige Grünlandnutzung (Beweidung), stellenweise einseitige Beschattung durch einen Erlensaum, besondere Strukturen an Sohle/ Lauf sind selten, kaum Tiefen- und Breitenvarianz

Abschnittsblatt

Abschnitt 591422_P02

591422_1022

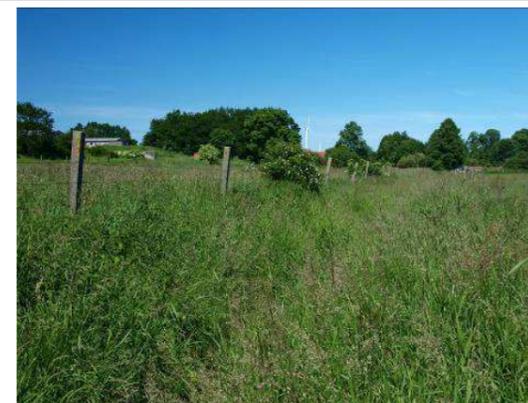
Gewässername:	Breitenbach		
Stationierung:	Km 1,40 (Rohrdurchlass unterhalb des Lindenergs) bis km 2,11 (Frehne)		
LAWA – Typ (gem. C-Bericht):	14 – sandgeprägter Tieflandbach		
LAWA – Typ (Vorschlag):	11 – organisch geprägter Bach		
Kategorie (gem. C-Bericht):	natürlich <input checked="" type="checkbox"/>	künstlich <input type="checkbox"/>	Erheblich verändert: ja <input type="checkbox"/> nein <input type="checkbox"/>
Kategorie (Vorschlag):	natürlich <input checked="" type="checkbox"/>	künstlich <input type="checkbox"/>	ja <input checked="" type="checkbox"/> nein <input type="checkbox"/>
Einstufung (C-Bericht)	Zielerreichung Ökologie: unklar Zielerreichung Chemie: unklar		
Beschreibung: Eingetiefter und begradigter Verlauf mit überwiegend beidseitiger Grünlandnutzung bis BOK (teils beweidet) punktuell einseitige Beschattung durch Standorttypische Gehölze, Beginn der Ortschaft Frehne, besondere Strukturen an Sohle/ Lauf sind selten, kaum Tiefen- und Breitenvarianz

Belastungen, Bemerkung					D02	FGSK GK4	100%	D03	Durchlass B05, B09, B10 Andere B08						
langfristige Entwicklungsbeschränkungen)						Siedlung									
mittelfristige Entwicklungsbeschränkungen)						Landwirtschaft (überw. Grünland)									
Entwicklungszielnummer und -beschreibung Entwicklungszielkürzel nach Qualitätskomponente			Zustand mindestens erhalten		EZ02	Verbesserung der Gewässerstruktur		EZ03	Durchgängigkeit herstellen						
Einstufung des Wasserkörpers:	unbefriedigender ökologischer Zustand											guter Zustand			
Schutzgut bei erheblich verändertem / künstlichem Wasserkörper	<i>Andere wichtige nachhaltige Entwicklungstätigkeiten des Menschen</i>														
Schutzgut Bemerkung	<i>Siedlung, Landwirtschaft</i>														
Begründung für Ausweisung als erheblich verändert / künstlich	Ziele (Nutzungen), denen die degradierte hydromorphologische Beschaffenheit des Wasserkörpers dient, lassen sich nicht mit anderen Maßnahmen erreichen, die mit keinen unverhältnismäßigen Kosten verbunden wären

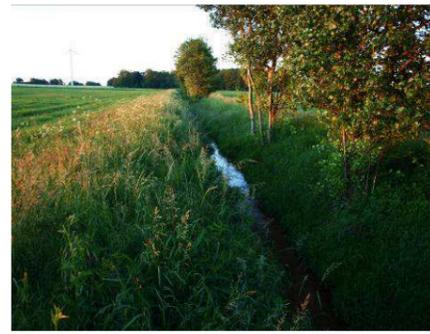
Gewässername:	Breitenbach			
Stationierung:	Km 2,11 (Frehne) bis km 3,23 (Beginn Verrohrung, nordöstlich Frehne)			
LAWA – Typ (gem. C-Bericht):	99 – künstliches Gewässer			
LAWA – Typ (Vorschlag):	99 – künstliches Gewässer			
Kategorie (gem. C-Bericht):	natürlich <input type="checkbox"/>	künstlich <input checked="" type="checkbox"/>	Erheblich verändert:	ja <input type="checkbox"/> nein <input type="checkbox"/>
Kategorie (Vorschlag):	natürlich <input type="checkbox"/>	künstlich <input checked="" type="checkbox"/>		ja <input checked="" type="checkbox"/> nein <input type="checkbox"/>
Einstufung (C-Bericht)	Zielerreichung Ökologie: unwahrscheinlich Zielerreichung Chemie: wahrscheinlich			
Beschreibung: Bach fließt zu Anfang durch Frehne, begradigter Verlauf im Trapezprofil / verfallendes Regelprofil, überwiegend beidseitige Grünlandnutzung, punktuell einseitige Beschattung durch Erlen, besondere Strukturen an Sohle/ Lauf sind selten, kaum Tiefen- und Breitenvarianz

Defizitstationierung (von bis)							B13 km 2,2 B14 km 2,2 B15 km 2,5								
Belastungen, Bemerkung					D02	FGSK GK4 GK3	81,8% 18,2%	D03	Durchlass B13, B15 Stau B14						
langfristige Entwicklungsbeschränkungen)					EB01	Siedlung									
mittelfristige Entwicklungsbeschränkungen)					EB01	Landwirtschaft (überw. Grünland)									
Entwicklungszielnummer und -beschreibung Entwicklungszielkürzel nach Qualitätskomponente			Zustand mindestens erhalten		EZ02	Verbesserung der Gewässerstruktur									
Einstufung des Wasserkörpers:	unbefriedigendes ökologisches Potenzial											guter Zustand			
Schutzgut bei erheblich verändertem / künstlichem Wasserkörper	<i>Andere wichtige nachhaltige Entwicklungstätigkeiten des Menschen:</i>														
Schutzgut Bemerkung	<i>Siedlung, Landwirtschaft</i>														
Begründung für Ausweisung als erheblich verändert / künstlich	Ziele (Nutzungen), denen die degradierte hydromorphologische Beschaffenheit des Wasserkörpers dient, lassen sich nicht mit anderen Maßnahmen erreichen, die mit keinen unverhältnismäßigen Kosten verbunden wären

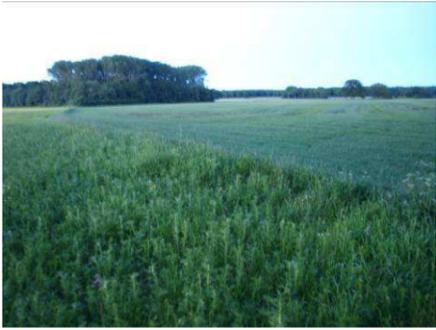
Stationierung:	Km 3,23 (Beginn Verrohrung, nordöstlich Frehne) bis km 4,47 (ab km 3,3 komplett verrohrt, östlich Frehne)				
LAWA – Typ (gem. C-Bericht): LAWA – Typ (Vorschlag):	99 – künstliches Gewässer 99 – künstliches Gewässer (Potenzialbewertung: Typ 16 - kiesgeprägter Tieflandbach)				
Kategorie (gem. C-Bericht): Kategorie (Vorschlag):	natürlich <input type="checkbox"/> künstlich <input checked="" type="checkbox"/> Erheblich verändert: ja <input type="checkbox"/> nein <input type="checkbox"/> natürlich <input type="checkbox"/> künstlich <input checked="" type="checkbox"/> ja <input type="checkbox"/> nein <input type="checkbox"/>				
Einstufung (C-Bericht)	Zielerreichung Ökologie: unwahrscheinlich Zielerreichung Chemie: wahrscheinlich				
Beschreibung: Abschnitt komplett verrohrt bis km 4,47 unter landwirtschaftlich genutzten Flächen

langfristige Entwicklungsbeschränkungen)															
mittelfristige Entwicklungsbeschränkungen)					Landwirtschaft (Acker)										
Entwicklungszielnummer und -beschreibung Entwicklungszielkürzel nach Qualitätskomponente			EZ02	Fließkontinuum herstellen	EZ03	Verbesserung der Gewässerstruktur									
Einstufung des Wasserkörpers:	unbefriedigendes ökologisches Potenzial											guter Zustand			
Schutzgut bei erheblich verändertem / künstlichem Wasserkörper															
Schutzgut Bemerkung															
Begründung für Ausweisung als erheblich verändert / künstlich															
Bewirtschaftungsziel	künstlich verlängerter Oberlauf - Abschnitt verrohrt - aus der Bewirtschaftung nehmen – keine Maßnahmenplanung											guter Zustand			
Begründung für weniger strenges Bewirtschaftungsziel (nur bei 3 oder 5)
