<b>Abschnittsblatt</b>	<b>Abschnitt 59144_P01</b>	<b>Wasserkörpernummer</b>	<b>59144_529</b>	<b>Foto</b>	<b>Karte</b>
<b>Gewässername:</b>	<b>Dömnitz</b>				
<b>Stationierung:</b>	<b>Km 0 bis km 0,86</b>				
LAWA – Typ (gem. C-Bericht):	15 - Sand- und lehmgeprägter Tieflandfluss				
LAWA – Typ (Vorschlag):	15 - Sand- und lehmgeprägter Tieflandfluss				
Kategorie (gem. C-Bericht):	natürlich <input checked="" type="checkbox"/> künstlich <input type="checkbox"/> Erheblich verändert: ja <input type="checkbox"/> nein <input checked="" type="checkbox"/>				
Kategorie (Vorschlag):	natürlich <input checked="" type="checkbox"/> künstlich <input type="checkbox"/> ja <input type="checkbox"/> nein <input checked="" type="checkbox"/>				
Einstufung (C-Bericht)	Zielerreichung Ökologie: wahrscheinlich Zielerreichung Chemie: wahrscheinlich				
<b>Beschreibung:</b> Mündung Stepenitz, Abschnitt verläuft entlang von Erlen-Buchensaum oder Brachen/Beweidung mit angrenzendem Kiefernwald, stark schwingender Verlauf im Erosionsprofil mit einer versandeten Sohle

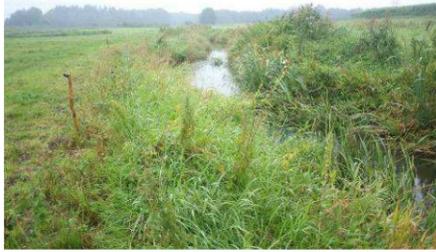
<b>Abschnittsblatt</b>	<b>Abschnitt 59144_P02</b>	<b>Wasserkörpernummer</b>	<b>59144_529</b>	<b>Foto</b>	<b>Karte</b>
<b>Gewässername:</b>	<b>Dömnitz</b>

<b>Stationierung:</b>	Km 0,86 bis km 1,85				
LAWA – Typ (gem. C-Bericht):	15 - Sand- und lehmgeprägter Tieflandfluss				
LAWA – Typ (Vorschlag):	15 - Sand- und lehmgeprägter Tieflandfluss				
Kategorie (gem. C-Bericht):	natürlich <input checked="" type="checkbox"/>	künstlich <input type="checkbox"/>	Erheblich verändert: ja <input type="checkbox"/> nein <input checked="" type="checkbox"/>		
Kategorie (Vorschlag):	natürlich <input checked="" type="checkbox"/>	künstlich <input type="checkbox"/>	ja <input type="checkbox"/> nein <input checked="" type="checkbox"/>		
Einstufung (C-Bericht)	Zielerreichung Ökologie: wahrscheinlich Zielerreichung Chemie: wahrscheinlich				
<b>Beschreibung:</b>	Begradigter Verlauf im Erosionsprofil / verfallenden Regelprofil mit beidseitiger Beweidung/Grünlandnutzung bis Böschungsoberkante, ohne Beschattung

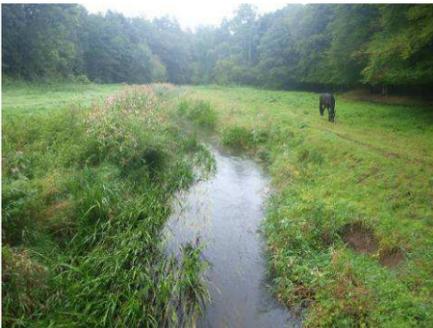
<b>Abschnittsblatt</b>	<b>Abschnitt 59144_P03</b>	<b>Wasserkörpernummer</b>	<b>59144_529</b>	<b>Foto</b>	<b>Karte</b>
<b>Gewässername:</b>	<b>Dömnitz</b>

<b>Stationierung:</b>	Km 1,85 bis km 4,48				
LAWA – Typ (gem. C-Bericht):	15 - Sand- und lehmgeprägter Tieflandfluss				
LAWA – Typ (Vorschlag):	15 - Sand- und lehmgeprägter Tieflandfluss				
Kategorie (gem. C-Bericht):	natürlich <input checked="" type="checkbox"/>	künstlich <input type="checkbox"/>	Erheblich verändert: ja <input type="checkbox"/> nein <input checked="" type="checkbox"/>		
Kategorie (Vorschlag):	natürlich <input checked="" type="checkbox"/>	künstlich <input type="checkbox"/>	ja <input type="checkbox"/> nein <input checked="" type="checkbox"/>		
Einstufung (C-Bericht)	Zielerreichung Ökologie: wahrscheinlich		Zielerreichung Chemie: wahrscheinlich		
<b>Beschreibung:</b> Geschwungener Verlauf im Erosionsprofil / verfallenden Regelprofil mit Grünlandnutzung (stellenweise beweidet ohne Auskopplung oder Flächen brachliegend), oft einseitige Buchen-/Erlengehölze, angrenzende LRT 91E0, 9130, 9110, häufige Uferabbrüche

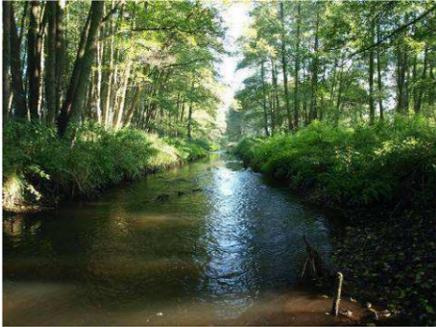
<b>Abschnittsblatt</b>	<b>Abschnitt 59144_P04</b>	<b>Wasserkörpernummer</b>	<b>59144_529</b>	<b>Foto</b>	<b>Karte</b>
<b>Gewässername:</b>	<b>Dömnitz</b>

<b>Stationierung:</b>	Km 4,48 bis km 5,31				
LAWA – Typ (gem. C-Bericht):	15 - Sand- und lehmgeprägter Tieflandfluss				
LAWA – Typ (Vorschlag):	15 - Sand- und lehmgeprägter Tieflandfluss				
Kategorie (gem. C-Bericht):	natürlich <input checked="" type="checkbox"/>	künstlich <input type="checkbox"/>	Erheblich verändert: ja <input type="checkbox"/> nein <input checked="" type="checkbox"/>		
Kategorie (Vorschlag):	natürlich <input checked="" type="checkbox"/>	künstlich <input type="checkbox"/>	ja <input type="checkbox"/> nein <input checked="" type="checkbox"/>		
Einstufung (C-Bericht)	Zielerreichung Ökologie: wahrscheinlich Zielerreichung Chemie: wahrscheinlich				
<b>Beschreibung:</b> Mäßig geschwungener bis geradliniger Verlauf, meist entlang von Buchen-/ Erlengehölzen, Verlauf anfangs im Naturprofil ab km 5,0 im verfallenden Regelprofil, Sohle natürlicher Sand mit Kies

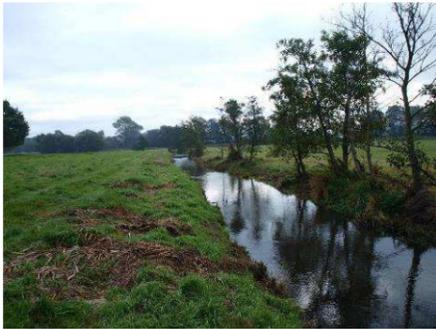
<b>Abschnittsblatt</b>	<b>Abschnitt 59144_P05</b>	<b>Wasserkörpernummer</b>	<b>59144_529</b>	<b>Foto</b>	<b>Karte</b>
<b>Gewässername:</b>	<b>Dömnitz</b>

<b>Stationierung:</b>	Km 5,31 bis km 7,54				
LAWA – Typ (gem. C-Bericht):	15 - Sand- und lehmgeprägter Tieflandfluss				
LAWA – Typ (Vorschlag):	15 - Sand- und lehmgeprägter Tieflandfluss				
Kategorie (gem. C-Bericht):	natürlich <input checked="" type="checkbox"/>	künstlich <input type="checkbox"/>	Erheblich verändert: ja <input type="checkbox"/> nein <input checked="" type="checkbox"/>		
Kategorie (Vorschlag):	natürlich <input checked="" type="checkbox"/>	künstlich <input type="checkbox"/>	ja <input type="checkbox"/> nein <input checked="" type="checkbox"/>		
Einstufung (C-Bericht)			Zielerreichung Ökologie: wahrscheinlich Zielerreichung Chemie: wahrscheinlich		
<b>Beschreibung:</b>	Verlauf im begrügten und eingetieften Trapezprofil, mit beidseitiger Grünlandnutzung, einseitige lückige Beschattung (standorttypisch), Sohle natürlicher Sand mit Kies

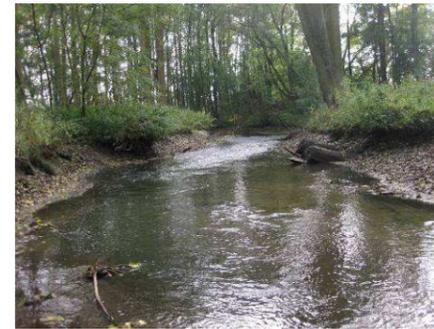
<b>Abschnittsblatt</b>	<b>Abschnitt 59144_P06</b>	<b>Wasserkörpernummer</b>	<b>59144_529</b>	<b>Foto</b>	<b>Karte</b>
<b>Gewässername:</b>	<b>Dömnitz</b>				
<b>Stationierung:</b>	Km 7,54 bis km 8,59				
LAWA – Typ (gem. C-Bericht):	15 - Sand- und lehmgeprägter Tieflandfluss				
LAWA – Typ (Vorschlag):	15 - Sand- und lehmgeprägter Tieflandfluss				
<b>Kategorie (gem. C-Bericht):</b>	natürlich <input checked="" type="checkbox"/> künstlich <input type="checkbox"/> natürlich <input checked="" type="checkbox"/> künstlich <input type="checkbox"/>	Erheblich verändert: ja <input type="checkbox"/> nein <input checked="" type="checkbox"/> ja <input type="checkbox"/> nein <input checked="" type="checkbox"/>			
<b>Einstufung (C-Bericht)</b>	Zielerreichung Ökologie: wahrscheinlich Zielerreichung Chemie: wahrscheinlich				
<b>Beschreibung:</b> Schwach geschwungener Verlauf mit überwiegend beidseitig angrenzenden Gehölzen, im verfallenden Regelprofil mit mehreren Uferabbrüchen, Sohle aus natürlichem Sand mit Kies

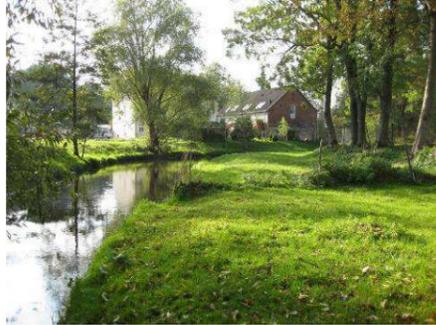
<b>Abschnittsblatt</b>	<b>Abschnitt 59144_P07</b>	<b>Wasserkörpernummer</b>	<b>59144_529</b>	<b>Foto</b>	<b>Karte</b>
<b>Gewässername:</b>	<b>Dömnitz</b>

<b>Stationierung:</b>	Km 8,59 bis km 9,7				
LAWA – Typ (gem. C-Bericht):	15 - Sand- und lehmgeprägter Tieflandfluss				
LAWA – Typ (Vorschlag):	15 - Sand- und lehmgeprägter Tieflandfluss				
Kategorie (gem. C-Bericht):	natürlich <input checked="" type="checkbox"/>	künstlich <input type="checkbox"/>	Erheblich verändert: ja <input type="checkbox"/> nein <input checked="" type="checkbox"/>		
Kategorie (Vorschlag):	natürlich <input checked="" type="checkbox"/>	künstlich <input type="checkbox"/>	ja <input type="checkbox"/> nein <input checked="" type="checkbox"/>		
Einstufung (C-Bericht)	Zielerreichung Ökologie: wahrscheinlich Zielerreichung Chemie: wahrscheinlich				
<b>Beschreibung:</b> Schwach geschwungener Verlauf stellenweise an Siedlungsbereich (Schönhagen) angrenzend, meist einseitig Beschattet, Sohle aus natürlichem Sand mit Kiesbereichen -stellenweise scharfkantigem Blockwurf

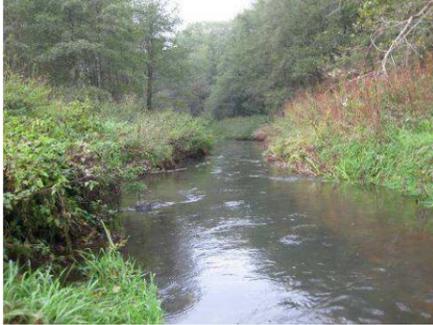
<b>Abschnittsblatt</b>	<b>Abschnitt 59144_P08</b>	<b>Wasserkörpernummer</b>	<b>59144_529</b>	<b>Foto</b>	<b>Karte</b>
<b>Gewässername:</b>	<b>Dömnitz</b>

<b>Stationierung:</b>	Km 9,7 bis km 11,4				
LAWA – Typ (gem. C-Bericht):	15 - Sand- und lehmgeprägter Tieflandfluss				
LAWA – Typ (Vorschlag):	15 - Sand- und lehmgeprägter Tieflandfluss				
Kategorie (gem. C-Bericht):	natürlich <input checked="" type="checkbox"/>	künstlich <input type="checkbox"/>	Erheblich verändert: ja <input type="checkbox"/> nein <input checked="" type="checkbox"/>		
Kategorie (Vorschlag):	natürlich <input checked="" type="checkbox"/>	künstlich <input type="checkbox"/>	ja <input type="checkbox"/> nein <input checked="" type="checkbox"/>		
Einstufung (C-Bericht)	Zielerreichung Ökologie: wahrscheinlich Zielerreichung Chemie: wahrscheinlich				
<b>Beschreibung:</b> : Schwach geschwungener Verlauf, Ufer mit Hochstauden bewachsen und angrenzenden Erlen- und Weidengehölzen, Sohle aus natürlichem Sand mit Kiesbereichen, unterquert B103

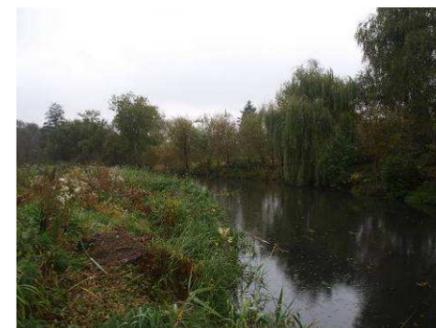
**Abschnitt 59144\_P09**

<b>Gewässername:</b>	<b>Dömnitz</b>		
<b>Stationierung:</b>	Km 11,4 bis km 12,73		
LAWA – Typ (gem. C-Bericht):	15 - Sand- und lehmgeprägter Tieflandfluss		
LAWA – Typ (Vorschlag):	15 - Sand- und lehmgeprägter Tieflandfluss		
Kategorie (gem. C-Bericht):	natürlich <input checked="" type="checkbox"/> künstlich <input type="checkbox"/>	Erheblich verändert:	ja <input type="checkbox"/> nein <input checked="" type="checkbox"/>
Kategorie (Vorschlag):	natürlich <input checked="" type="checkbox"/> künstlich <input type="checkbox"/>		ja <input type="checkbox"/> nein <input checked="" type="checkbox"/>
Einstufung (C-Bericht)	Zielerreichung Ökologie: wahrscheinlich Zielerreichung Chemie: wahrscheinlich		
<b>Beschreibung:</b> Durch das am Abschnittsanfang stehende Wehr hoch angestauter Abschnitt, schwach geschwungener Verlauf im verfallenden Regelprofil überwiegend entlang von Schrebergärten von Pritzwalk, Ufer meist durch Hochstauden und einseitig durch Gehölze bewachsen

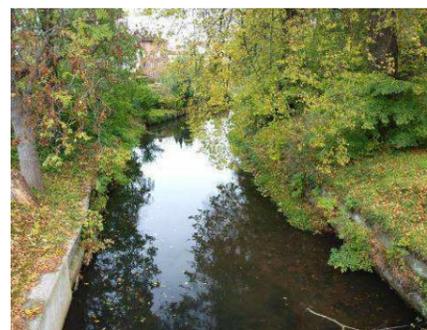
**Abschnitt 59144\_P10**

<b>Gewässername:</b>	<b>Dömnitz</b>		
<b>Stationierung:</b>	Km 12,73 bis km 14,1		
LAWA – Typ (gem. C-Bericht):	14 - sandgeprägter Tieflandbach		
LAWA – Typ (Vorschlag):	15 - Sand- und lehmgeprägter Tieflandfluss		
Kategorie (gem. C-Bericht):	natürlich <input checked="" type="checkbox"/> künstlich <input type="checkbox"/>	Erheblich verändert: ja <input type="checkbox"/> nein <input checked="" type="checkbox"/>	
Kategorie (Vorschlag):	natürlich <input checked="" type="checkbox"/> künstlich <input type="checkbox"/>	ja <input type="checkbox"/> nein <input checked="" type="checkbox"/>	
Einstufung (C-Bericht)	Zielerreichung Ökologie: wahrscheinlich Zielerreichung Chemie: wahrscheinlich		
<b>Beschreibung:</b> Abschnitt fließt durch Pritzwalk (und ehemalige Tuchfabrik), Verlauf teilweise eingefasst im V-Profil/Kastenprofil (Beton/Mauer), Uferbefestigung (Holz/Faschinen)

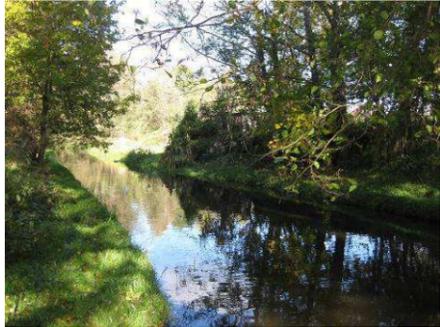
<b>Abschnittsblatt</b>	<b>Abschnitt 59144_P11</b>	<b>Wasserkörpernummer</b>	<b>59144_530</b>	<b>Foto</b>	<b>Karte</b>
<b>Gewässername:</b>	<b>Dömnitz</b>

<b>Stationierung:</b>	Km 14,1 bis km 15,3				
LAWA – Typ (gem. C-Bericht):	14 - sandgeprägter Tieflandbach				
LAWA – Typ (Vorschlag):	14 - sandgeprägter Tieflandbach				
Kategorie (gem. C-Bericht):	natürlich <input checked="" type="checkbox"/>	künstlich <input type="checkbox"/>	Erheblich verändert: ja <input type="checkbox"/> nein <input checked="" type="checkbox"/>		
Kategorie (Vorschlag):	natürlich <input checked="" type="checkbox"/>	künstlich <input type="checkbox"/>	ja <input type="checkbox"/> nein <input checked="" type="checkbox"/>		
Einstufung (C-Bericht)	Zielerreichung Ökologie: wahrscheinlich		Zielerreichung Chemie: wahrscheinlich		
<b>Beschreibung:</b> Geradliniger Verlauf im verfallenden Regelprofil mit Uferstrandstreifen (anfangs Wiese, später Wald und Grünland), Uferverbau (Holz), Beschattung durch beidseitigen Gehölzstreifen

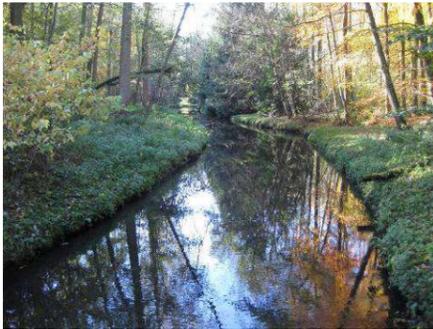
<b>Abschnittsblatt</b>	<b>Abschnitt 59144_P12</b>	<b>Wasserkörpernummer</b>	<b>59144_530</b>	<b>Foto</b>	<b>Karte</b>
<b>Gewässername:</b>	<b>Dömnitz</b>

<b>Stationierung:</b>	Km 15,3 bis km 16,05				
LAWA – Typ (gem. C-Bericht):	14 - sandgeprägter Tieflandbach				
LAWA – Typ (Vorschlag):	14 - sandgeprägter Tieflandbach				
Kategorie (gem. C-Bericht):	natürlich <input checked="" type="checkbox"/>	künstlich <input type="checkbox"/>	Erheblich verändert: ja <input type="checkbox"/> nein <input checked="" type="checkbox"/>		
Kategorie (Vorschlag):	natürlich <input checked="" type="checkbox"/>	künstlich <input type="checkbox"/>	ja <input type="checkbox"/> nein <input checked="" type="checkbox"/>		
Einstufung (C-Bericht)	Zielerreichung Ökologie: wahrscheinlich				
	Zielerreichung Chemie: wahrscheinlich				
<b>Beschreibung:</b> Abschnitt verläuft durch Wald, Verlauf schwach schwingend im verfallenden Regelprofil, Sohle aus Sand mit Kiesbereichen/groben Torfschlamm, punktuell Uferbefestigungen

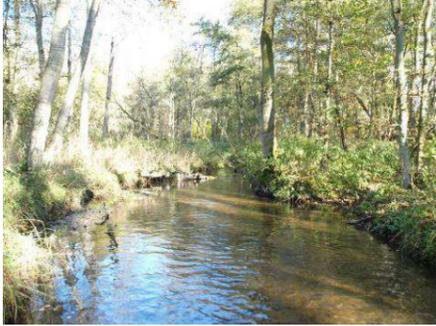
<b>Abschnittsblatt</b>	<b>Abschnitt 59144_P13</b>	<b>Wasserkörpernummer</b>	<b>59144_530</b>	<b>Foto</b>	<b>Karte</b>
<b>Gewässername:</b>	<b>Dömnitz</b>

<b>Stationierung:</b>	Km 16,05 bis km 19,13				
LAWA – Typ (gem. C-Bericht): LAWA – Typ (Vorschlag):	14 - sandgeprägter Tieflandbach 14 - sandgeprägter Tieflandbach				
Kategorie (gem. C-Bericht): Kategorie (Vorschlag):	natürlich <input checked="" type="checkbox"/> künstlich <input type="checkbox"/>	Erheblich verändert: ja <input type="checkbox"/> nein <input checked="" type="checkbox"/>	ja <input type="checkbox"/> nein <input checked="" type="checkbox"/>		
Einstufung (C-Bericht)	Zielerreichung Ökologie: wahrscheinlich Zielerreichung Chemie: wahrscheinlich				
<b>Beschreibung:</b> Naturnaher Abschnitt, Verlauf mäandrierend bis schwach geschwungen im annähernden- und Naturprofil mit einer stark versandeten Sohle und mehreren Uferabbrüchen, viel Totholz im Gewässerbett, punktuell Uferbefestigungen (Steinschüttung, Sandsäcke)

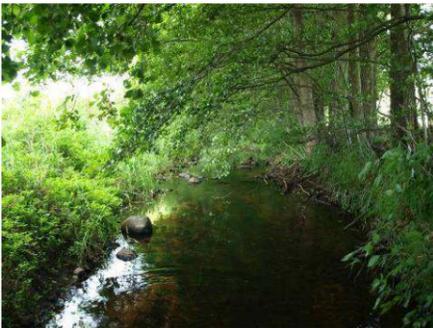
<b>Abschnittsblatt</b>	<b>Abschnitt 59144_P14</b>	<b>Wasserkörpernummer</b>	<b>59144_530</b>	<b>Foto</b>	<b>Karte</b>
<b>Gewässername:</b>	<b>Dömnitz</b>

<b>Stationierung:</b>	Km 19,13 bis km 20,75 (Straße Mittelmühle Streckenthin)				
LAWA – Typ (gem. C-Bericht):	14 - sandgeprägter Tieflandbach				
LAWA – Typ (Vorschlag):	14 - sandgeprägter Tieflandbach				
Kategorie (gem. C-Bericht):	natürlich <input checked="" type="checkbox"/>	künstlich <input type="checkbox"/>	Erheblich verändert: ja <input type="checkbox"/> nein <input checked="" type="checkbox"/>		
Kategorie (Vorschlag):	natürlich <input checked="" type="checkbox"/>	künstlich <input type="checkbox"/>	ja <input type="checkbox"/> nein <input checked="" type="checkbox"/>		
Einstufung (C-Bericht)			Zielerreichung Ökologie: wahrscheinlich Zielerreichung Chemie: wahrscheinlich		
<b>Beschreibung:</b> Abschnitt verläuft durch Grünland mit schmalen Gewässerrandstreifen, Verlauf anfangs im eingetieften Trapezprofil ab km 19,9 im verfallenden Regelprofil, einseitige Uferbefestigung (Faschinen Holz), dichter Bewuchs auf der Böschung, Beschattung durch die einseitig stehenden Erlen (Lebendverbau)

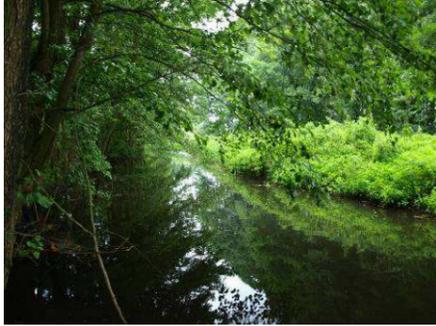
<b>Abschnittsblatt</b>	<b>Abschnitt 59144_P15</b>	<b>Wasserkörpernummer</b>	<b>59144_530</b>	<b>Foto</b>	<b>Karte</b>
<b>Gewässername:</b>	<b>Dömnitz</b>

<b>Stationierung:</b>	Km 20,75 bis km 21,83				
LAWA – Typ (gem. C-Bericht):	14 - sandgeprägter Tieflandbach				
LAWA – Typ (Vorschlag):	11 – organisch geprägte Bäche				
Kategorie (gem. C-Bericht):	natürlich <input checked="" type="checkbox"/>	künstlich <input type="checkbox"/>	Erheblich verändert: ja <input type="checkbox"/> nein <input checked="" type="checkbox"/>		
Kategorie (Vorschlag):	natürlich <input checked="" type="checkbox"/>	künstlich <input type="checkbox"/>	ja <input type="checkbox"/> nein <input checked="" type="checkbox"/>		
Einstufung (C-Bericht)	Zielerreichung Ökologie: wahrscheinlich				
	Zielerreichung Chemie: wahrscheinlich				
<b>Beschreibung:</b> Schwach geschwungener bis gestreckter Verlauf bei Mittelmühle im verfallenden Regelprofil, Mühlenwehr nicht durchgängig, Feuchtgrünland mit Erlen-Gehölzreihen oder Gehölzinseln entlang der Ufer, Sohle aus überwiegend aus organischem Schlamm

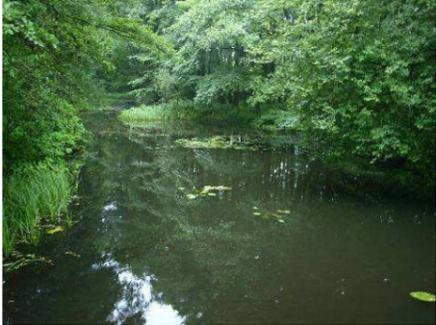
<b>Abschnittsblatt</b>	<b>Abschnitt 59144_P16</b>	<b>Wasserkörpernummer</b>	<b>59144_530</b>	<b>Foto</b>	<b>Karte</b>
<b>Gewässername:</b>	<b>Dömnitz</b>

<b>Stationierung:</b>	Km 21,83 bis km 22,39				
LAWA – Typ (gem. C-Bericht): LAWA – Typ (Vorschlag):	14 - sandgeprägter Tieflandbach 11 – organisch geprägter Bach				
Kategorie (gem. C-Bericht): Kategorie (Vorschlag):	natürlich <input checked="" type="checkbox"/> künstlich <input type="checkbox"/>	Erheblich verändert: ja <input type="checkbox"/> nein <input checked="" type="checkbox"/>	ja <input type="checkbox"/> nein <input checked="" type="checkbox"/>		
Einstufung (C-Bericht)	Zielerreichung Ökologie: wahrscheinlich Zielerreichung Chemie: wahrscheinlich				
<b>Beschreibung:</b> Staugeprägter Abschnitt durch Erlenbruchwald, schwach geschwungener Verlauf im Naturprofil, Sohle erst aus Schlamm später Sand mit Kies, viel Totholz im Gewässerbett

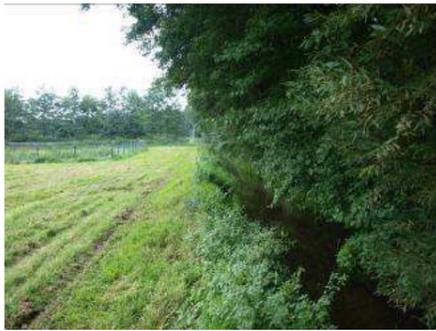
<b>Abschnittsblatt</b>	<b>Abschnitt 59144_P17</b>	<b>Wasserkörpernummer</b>	<b>59144_530</b>	<b>Foto</b>	<b>Karte</b>
<b>Gewässername:</b>	<b>Dömnitz</b>

<b>Stationierung:</b>	Km 22,39 bis km 23,93				
LAWA – Typ (gem. C-Bericht): LAWA – Typ (Vorschlag):	14 - sandgeprägter Tieflandbach 11 – organisch geprägter Bach				
Kategorie (gem. C-Bericht): Kategorie (Vorschlag):	natürlich <input checked="" type="checkbox"/> künstlich <input type="checkbox"/>	Erheblich verändert: ja <input type="checkbox"/> nein <input checked="" type="checkbox"/>	ja <input type="checkbox"/> nein <input checked="" type="checkbox"/>		
Einstufung (C-Bericht)	Zielerreichung Ökologie: wahrscheinlich Zielerreichung Chemie: wahrscheinlich				
<b>Beschreibung:</b> Abschnitt südlich Kuckuck, unterquert die Autobahn A24, Verlauf eingetieft und begradigt im Trapezprofil mit beidseitiger Grünlandnutzung, einseitige Beschattung durch Gehölzreihe (Erlen als Lebendverbau), besondere Strukturen an Sohle/ Lauf selten, geringe Tiefen- und Breitenvarianz

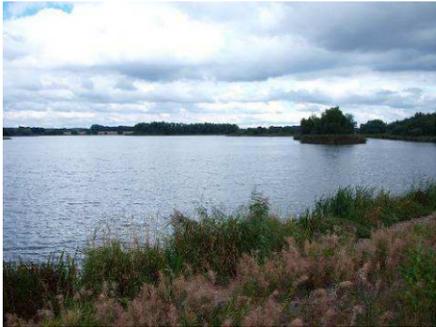
<b>Abschnittsblatt</b>	<b>Abschnitt 59144_P18</b>	<b>Wasserkörpernummer</b>	<b>59144_530</b>	<b>Foto</b>	<b>Karte</b>
<b>Gewässername:</b>	<b>Dömnitz</b>

<b>Stationierung:</b>	Km 23,93 bis km 25,30				
LAWA – Typ (gem. C-Bericht): LAWA – Typ (Vorschlag):	14 - sandgeprägter Tieflandbach 11 – organisch geprägter Bach				
Kategorie (gem. C-Bericht): Kategorie (Vorschlag):	natürlich <input checked="" type="checkbox"/> künstlich <input type="checkbox"/>	Erheblich verändert: ja <input type="checkbox"/> nein <input checked="" type="checkbox"/>	ja <input type="checkbox"/> nein <input checked="" type="checkbox"/>		
Einstufung (C-Bericht)	Zielerreichung Ökologie: wahrscheinlich Zielerreichung Chemie: wahrscheinlich				
<b>Beschreibung:</b> Abschnitt verläuft durch Stausee, Umgehungsgerinne um den See vorhanden, vor der Staumauer sehr starke Verockerung im Fließgewässer

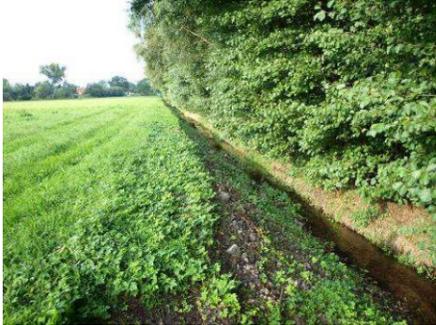
<b>Abschnittsblatt</b>	<b>Abschnitt 59144_P19</b>	<b>Wasserkörpernummer</b>	<b>59144_530</b>	<b>Foto</b>	<b>Karte</b>
<b>Gewässername:</b>	<b>Dömnitz</b>

<b>Stationierung:</b>	Km 25,30 bis km 26,39				
LAWA – Typ (gem. C-Bericht): LAWA – Typ (Vorschlag):	14 - sandgeprägter Tieflandbach 16 – kiesgeprägter Tieflandbach				
Kategorie (gem. C-Bericht): Kategorie (Vorschlag):	natürlich <input checked="" type="checkbox"/> künstlich <input type="checkbox"/> Erheblich verändert: ja <input type="checkbox"/> nein <input checked="" type="checkbox"/> natürlich <input checked="" type="checkbox"/> künstlich <input type="checkbox"/> ja <input type="checkbox"/> nein <input checked="" type="checkbox"/>				
Einstufung (C-Bericht)	Zielerreichung Ökologie: wahrscheinlich Zielerreichung Chemie: wahrscheinlich				
<b>Beschreibung:</b> Verlauf eingetieft und begradigt im Trapezprofil mit beidseitiger Acker/Grünlandnutzung, einseitig Gewässerrandstreifen mit Erlen-Gehölzen, besondere Strukturen an Sohle/ Lauf fehlen, geringe Tiefen- und Breitenvarianz

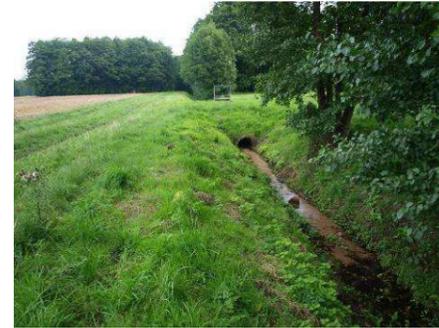
<b>Abschnittsblatt</b>	<b>Abschnitt 59144_P20</b>	<b>Wasserkörpernummer</b>	<b>59144_531</b>	<b>Foto</b>	<b>Karte</b>
<b>Gewässername:</b>	<b>Dömnitz</b>				
<b>Stationierung:</b>	Km 26,39 bis km 27,59				
LAWA – Typ (gem. C-Bericht):	14 - sandgeprägter Tieflandbach				
LAWA – Typ (Vorschlag):	16 – kiesgeprägter Tieflandbach				
Kategorie (gem. C-Bericht):	natürlich <input checked="" type="checkbox"/>	künstlich <input type="checkbox"/>	Erheblich verändert:	ja <input type="checkbox"/>	nein <input checked="" type="checkbox"/>
Kategorie (Vorschlag):	natürlich <input checked="" type="checkbox"/>	künstlich <input type="checkbox"/>		ja <input type="checkbox"/>	nein <input checked="" type="checkbox"/>
Einstufung (C-Bericht)	Zielerreichung Ökologie: wahrscheinlich Zielerreichung Chemie: wahrscheinlich				
<b>Beschreibung:</b> Verlauf eingetieft und begradigt im Trapezprofil, mit ca. 10 m breiten Uferrandstreifen/Feldweg (gemäht), überwiegend einseitig beschattet durch Gehölzgalerie (standorttypisch), beidseitige landwirtschaftliche Nutzfläche, besondere Strukturen an Sohle/ Lauf fehlen, geringe Tiefen- und Breitenvarianz

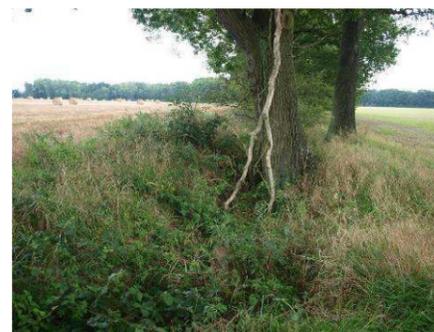
<b>Abschnittsblatt</b>	<b>Abschnitt 59144_P21</b>	<b>Wasserkörpernummer</b>	<b>59144_531</b>	<b>Foto</b>	<b>Karte</b>
<b>Gewässername:</b>	<b>Dömnitz</b>				
<b>Stationierung:</b>	Km 27,59 bis km 28,954				
LAWA – Typ (gem. C-Bericht):	14 - sandgeprägter Tieflandbach				
LAWA – Typ (Vorschlag):	16 – kiesgeprägter Tieflandbach				
Kategorie (gem. C-Bericht):	natürlich <input checked="" type="checkbox"/>	künstlich <input type="checkbox"/>	Erheblich verändert:	ja <input type="checkbox"/>	nein <input checked="" type="checkbox"/>
Kategorie (Vorschlag):	natürlich <input checked="" type="checkbox"/>	künstlich <input type="checkbox"/>		ja <input type="checkbox"/>	nein <input checked="" type="checkbox"/>
Einstufung (C-Bericht)	Zielerreichung Ökologie: wahrscheinlich Zielerreichung Chemie: wahrscheinlich				
<b>Beschreibung:</b> zum Ende des Abschnittes ab km 28,3 Verlauf trocken fallend zum Ende hin nur noch nasse Stellen, einseitig beschattet durch Waldfläche oder Gehölzreihe, beidseitig landwirtschaftliche Nutzfläche, besondere Strukturen an Sohle/ Lauf fehlen
