Abschnittsblatt

Abschnitt 5914418_02 Wasserkörpernummer **5914418_1412**

Abschnitt 5914418_03 Wasserkörpernummer **5914418_1412**

Abschnitt 5914418_04 Wasserkörpernummer **5914418_1412**

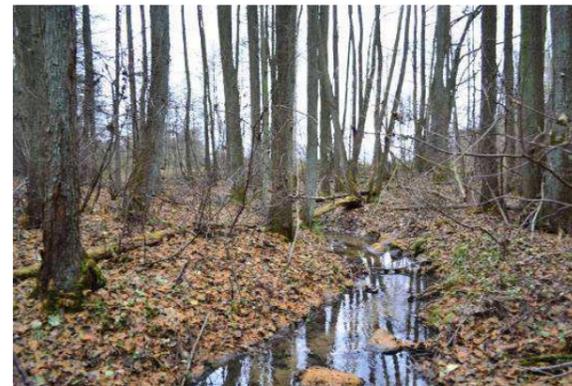
Gewässername:	Falkenhagener Abzugsgraben		
Stationierung:	Km 0 (Mündung in die Dömnitz durch ein Rohrdurchlass nördlich Streckenthin) bis km 1,34 (Rohrdurchlass südöstlich Falkenhagen)		
LAWA – Typ (gem. C-Bericht):	14– sandgeprägter Tieflandbach		
LAWA – Typ (Vorschlag):	14– sandgeprägter Tieflandbach		
Kategorie (gem. C-Bericht):	natürlich <input checked="" type="checkbox"/>	künstlich <input type="checkbox"/>	Erheblich verändert: ja <input type="checkbox"/> nein <input checked="" type="checkbox"/>
Kategorie (Vorschlag):	ja <input type="checkbox"/> nein <input checked="" type="checkbox"/>		
Einstufung (C-Bericht)	Zielerreichung Ökologie: unwahrscheinlich Zielerreichung Chemie: wahrscheinlich		
Beschreibung: Mündung in die Dömnitz über eine Verrohrung, stark schwingender Verlauf im annäherndem Naturprofil, mit einer hohen Totholzverkläusung sowie mehreren Prall- und Sturzbäumen, Abschnitt fließt meist durch Wald, stellenweise Uferabbrüche mit möglichen Nistwänden, geringe Verockerung im Verlauf zu erkennen

langfristige Entwicklungs- beschränkungen)														
mittelfristige Entwicklungs- beschränkungen														
Entwicklungszielnummer und -beschreibung Entwicklungszielkürzel nach Qualitätskomponente					EZ02 Verbesserung der Gewässerstruktur			EZ03 Durchgängigkeit herstellen						
Einstufung des Wasserkörpers:	unbefriedigender ökologischer Zustand											guter Zustand		
Schutzgut bei erheblich verändertem / künstlichem Wasserkörper														
Schutzgut Bemerkung	FFH-Gebiet Stepenitz													
Begründung für Ausweisung als erheblich verändert / künstlich														
Bewirtschaftungsziel	guter ökologischer Zustand											guter Zustand		
Begründung für weniger strenges Bewirtschaftungs- ziel (nur bei 3 oder 5)

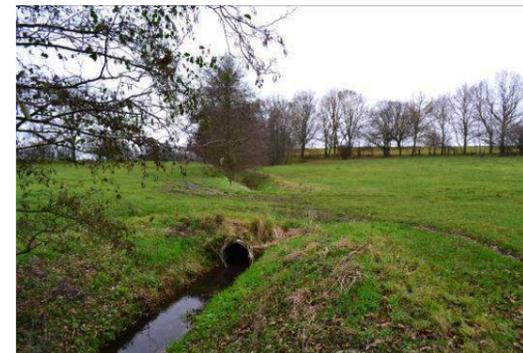
Foto

Gewässername:	Falkenhagener Abzugsgraben
Stationierung:	Km 1,34 (Rohrdurchlass südöstlich Falkenhagen) bis km 2,14 (Rohrdurchlass beim Bahnhof Falkenhagen)
LAWA – Typ (gem. C-Bericht):	14– sandgeprägter Tieflandbach
LAWA – Typ (Vorschlag):	14– sandgeprägter Tieflandbach
Kategorie (gem. C-Bericht):	natürlich <input checked="" type="checkbox"/> künstlich <input type="checkbox"/> Erheblich verändert: ja <input type="checkbox"/> nein <input checked="" type="checkbox"/>
Kategorie (Vorschlag):	ja <input type="checkbox"/> nein <input checked="" type="checkbox"/>
Einstufung (C-Bericht)	Zielerreichung Ökologie: unwahrscheinlich Zielerreichung Chemie: wahrscheinlich
Beschreibung: Begradigter bis mäßig schwingender und eingetiefter Verlauf im Trapezprofil, Beschattung durch einseitig vereinzelt stehende standorttypische Gehölze und Gehölzstreifen, ab km 1,7 geringe Verockerung zu erkennen, überwiegend Sohlerbau durch Steinschüttung und Steinwurf

langfristige Entwicklungsbeschränkungen														
mittelfristige Entwicklungsbeschränkungen			EB 01 Landwirtschaft (Grünland)		EB02 Landwirtschaft (Grünland)									
Entwicklungszielnummer und -beschreibung Entwicklungszielkürzel nach Qualitätskomponente			EZ 02 Verbesserung der Fließdynamik/ Abflussverhältnisse		EZ03 Verbesserung der Gewässerstruktur		EZ04 Durchgängigkeit herstellen							
Einstufung des Wasserkörpers:	unbefriedigender ökologischer Zustand											guter Zustand		
Schutzgut bei erheblich verändertem / künstlichem Wasserkörper														
Schutzgut Bemerkung														
Begründung für Ausweisung als erheblich verändert / künstlich														
Bewirtschaftungsziel	guter ökologischer Zustand											guter Zustand		
Begründung für weniger strenges Bewirtschaftungsziel (nur bei 3 oder 5)

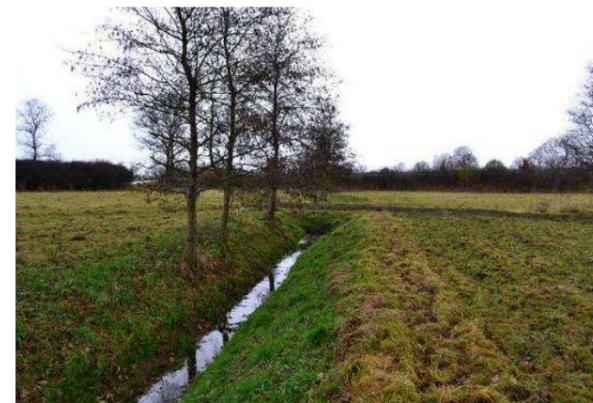
Foto

Gewässername:	Falkenhagener Abzugsgraben
Stationierung:	km 2,14 (Rohrdurchlass beim Bahnhof Falkenhagen) bis km 3,0 (Rohrdurchlass nach dem Kleingewässer an der Pritzwalker Straße, Falkenhagen)
LAWA – Typ (gem. C-Bericht):	14– sandgeprägter Tieflandbach
LAWA - Typ (Vorschlag):	14– sandgeprägter Tieflandbach
Kategorie (gem. C-Bericht):	natürlich <input checked="" type="checkbox"/> künstlich <input type="checkbox"/> Erheblich verändert: ja <input type="checkbox"/> nein <input checked="" type="checkbox"/>
Kategorie (Vorschlag):	natürlich <input type="checkbox"/> künstlich <input checked="" type="checkbox"/> ja <input type="checkbox"/> nein <input checked="" type="checkbox"/>
Einstufung (C-Bericht)	Zielerreichung Ökologie: unwahrscheinlich Zielerreichung Chemie: wahrscheinlich
Beschreibung: Künstlich verlängerter Oberlauf, begradigter und eingetiefter Abschnitt im Trapezprofil mit einer gestreckt geradlinigen Laufentwicklung und einer sandig-kiesigen Sohle, beidseitige Grünlandnutzung bis BOK, Beschattung durch vereinzelt stehendes standorttypisches Gehölz, beidseitiger Uferverbau durch Steinschüttung und Steinwurf

Defizitstationierung (von bis)								B07 km 2,2						
								B09 km 2,4						
								B11 km 2,6						
Belastungen, Bemerkung	D01	Fehlende Habitatstrukturen	D02	Fließgeschwindigkeit zu gering	D03	FGSK GK4	100%	D04	Durchlass B07, B09, (B11 Fischotter)	D05	Diffuse Quellen aus der Landwirtschaft			
langfristige Entwicklungsbeschränkungen)			EB01	Verkehr	EB02	Verkehr								
mittelfristige Entwicklungsbeschränkungen)			EB01	Landwirtschaft (Grünland)	EB02	Landwirtschaft (Grünland)								
Entwicklungszielnummer und -beschreibung			EZ02	Verbesserung der Fließdynamik/ Abflussverhältnisse	EZ03	Verbesserung der Gewässerstruktur								
Entwicklungszielkürzel nach Qualitätskomponente														
Einstufung des Wasserkörpers:	unbefriedigender ökologischer Zustand											guter Zustand		
Schutzgut bei erheblich verändertem / künstlichem Wasserkörper														
Schutzgut Bemerkung														
Begründung für Ausweisung als erheblich verändert / künstlich

Bewirtschaftungsziel	guter ökologischer Zustand											guter Zustand		
Begründung für weniger strenges Bewirtschaftungsziel (nur bei 3 oder 5)

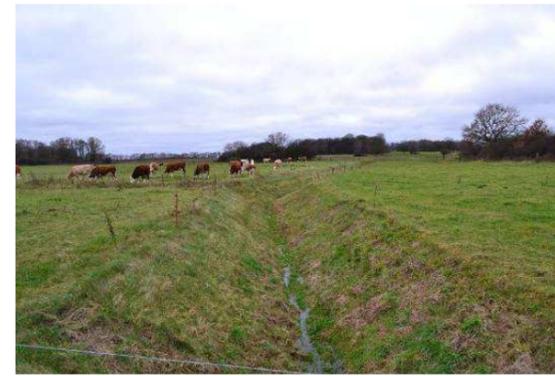
Foto

Gewässername:	Falkenhagener Abzugsgraben
Stationierung:	km 3 (Rohrdurchlass nach dem Kleingewässer an der Pritzwalker Straße, Falkenhagen) bis km 3,74 (Rohrdurchlass Bergweg, Falkenhagen)
LAWA – Typ (gem. C-Bericht):	14– sandgeprägter Tieflandbach
LAWA - Typ (Vorschlag):	14– sandgeprägter Tieflandbach
Kategorie (gem. C-Bericht):	natürlich <input checked="" type="checkbox"/> künstlich <input type="checkbox"/> Erheblich verändert: ja <input type="checkbox"/> nein <input checked="" type="checkbox"/>
Kategorie (Vorschlag):	natürlich <input type="checkbox"/> künstlich <input checked="" type="checkbox"/> ja <input type="checkbox"/> nein <input checked="" type="checkbox"/>
Einstufung (C-Bericht)	Zielerreichung Ökologie: unwahrscheinlich Zielerreichung Chemie: wahrscheinlich
Beschreibung: Begradigter und eingetiefter Abschnitt im V-Profil mit einer beidseitigen Grünlandnutzung bis Böschungsoberkante stellenweise mit Beweidung, kein Sohlverbau, kaum Wasserführung, Teichanlage

Defizitstationierung (von bis)							B12-B15	km 3,0	km 3,1							
							B16-B17	km 3,4	km 3,2							
							B20	km 3,74								
Belastungen, Bemerkung	D01	Fehlende Habitatstrukturen	D02	Fließgeschwindigkeit zu gering, angestaut	D03	FGSK GK4	100%	D04	Durchlass B12-13, B20	D05	Diffuse Quellen aus der Landwirtschaft					
langfristige Entwicklungsbeschränkungen)																
mittelfristige Entwicklungsbeschränkungen			EB01	Landwirtschaft (Grünland)	EB02	Landwirtschaft (Grünland)										
Entwicklungszielnummer und -beschreibung			EZ02	Verbesserung der Fließdynamik/ Abflussverhältnisse	EZ03	Verbesserung der Gewässerstruktur										
Entwicklungszielkürzel nach Qualitätskomponente																
Einstufung des Wasserkörpers:	unbefriedigender ökologischer Zustand												guter Zustand			
Schutzgut bei erheblich verändertem / künstlichem Wasserkörper																
Schutzgut Bemerkung

Begründung für Ausweisung als erheblich verändert / künstlich																
Bewirtschaftungsziel	guter ökologischer Zustand												guter Zustand			
Begründung für weniger strenges Bewirtschaftungsziel (nur bei 3 oder 5)
