| <b>Abschnittsblatt</b> | <b>Abschnitt 591438_P01</b> | <b>Wasserkörpernummer</b> | <b>591438_1030</b> | <b>Foto</b> | <b>Karte</b> |
| <b>Gewässername:</b> | <b>Freudenbach</b> | | | | |
| <b>Stationierung:</b> | <b>Km 0 (Mündung in die Stepenitz, östlich Tacken) bis km 1,25 (kurz vor dem Rohrdurchlass unter der L102)</b> | | | | |

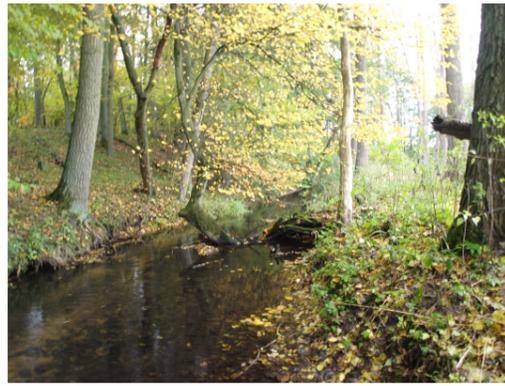
| <b>Beschreibung:</b> Mündung in die Stepenitz innerhalb des Naturschutzgebietes, leicht schwingender Verlauf durch Laub- und Mischwald fließend, stellenweise Erle als Lebendverbau, sehr sandige Sohle, starke Verockerung | | | | | |

| | Biologische Qualitätskomponente (BI) | | Wasserhaushalt (HZK) | | Strukturgüte. (SGK) | | Durchgängigkeit (DGK) | | Physikalisch-Chemische Qualitätskomp.(PC) | | Spezifisch-Chemische Qualitätskomp. (SC) | | Chemischer Zustand (CH) | |
|---|---|---|--|---|--|---|---|--|---|---|--|---|---|---|
| Belastungen, Bemerkung | D01 Feinsedimenteintrag<br>D02 starke Verockerung | | | | FGSK<br>GK1<br>GK2 | 66,7%<br>33,3% | | | | | | | | |

| | Biologische Qualitätskomponente (BI) | | Wasserhaushalt (HZK) | | Strukturgüte. (SGK) | | Durchgängigkeit (DGK) | | Physikalisch-Chemische Qualitätskomp.(PC) | | Spezifisch-Chemische Qualitätskomp. (SC) | | Chemischer Zustand (CH) | |
|---|---|---|--|---|--|---|---|--|---|---|--|---|---|---|
| Entwicklungszielnummer und -beschreibung<br>Entwicklungszielkürzel nach Qualitätskomponente | | | Zustand mind. erhalten | | Zustand mind. erhalten | | Zustand mind. erhalten | | | | | | | |

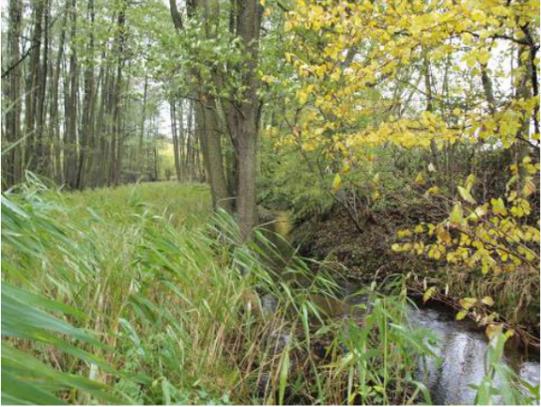
| <b>Beschreibung:</b> | Naturnaher Abschnitt mit Totholz, mäßig schwingender Verlauf, viel Röhrichte sonst standorttypische Gehölzarten, Uferandstreifen mit angrenzendem Ackerbau, Sohle versandet, starke Verockerung | | | | |

| | <b>Biologische Qualitätskomponente (BI)</b> | | <b>Wasserhaushalt (HZK)</b> | | <b>Strukturgüte. (SGK)</b> | | <b>Durchgängigkeit (DGK)</b> | | <b>Physikalisch-Chemische Qualitätskomp.(PC)</b> | | <b>Spezifisch-Chemische Qualitätskomp. (SC)</b> | | <b>Chemischer Zustand (CH)</b> | |
|---|---|---|--|---|--|---|---|--|--|---|--|---|---|---|
| Belastungen, Bemerkung | D01 Sohle versandet<br>D02 Verockerung | | | | FGSK<br>GK2 70,8%<br>GK3 16,7%<br>GK1 12,5% | | (D03) Brücke B04,<br>Fischotter<br>D04 RD B06, Fischotter,<br>MZB | | | | | | | |

| | <b>Biologische Qualitätskomponente (BI)</b> | | <b>Wasserhaushalt (HZK)</b> | | <b>Strukturgüte. (SGK)</b> | | <b>Durchgängigkeit (DGK)</b> | | <b>Physikalisch-Chemische Qualitätskomp.(PC)</b> | | <b>Spezifisch-Chemische Qualitätskomp. (SC)</b> | | <b>Chemischer Zustand (CH)</b> | |
|---|---|---|--|---|--|---|---|--|--|---|--|---|---|---|
| Entwicklungszielnummer<br>und -beschreibung<br>Entwicklungszielkürzel<br>nach Qualitätskomponente | | | Zustand mind. erhalten | | Zustand mind. erhalten | | EZ02 Durchgängiges<br>Fließgewässer | | | | | | | |

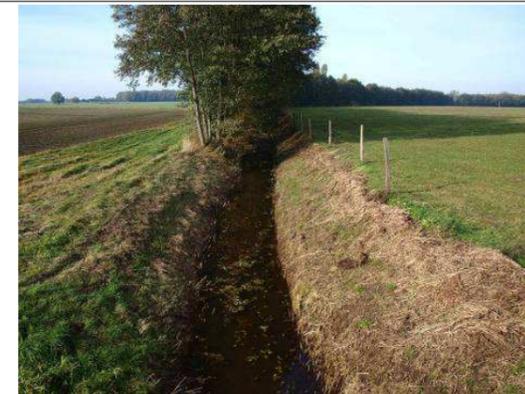
| <b>Beschreibung:</b> geschwungener Verlauf im eingetieften Trapezprofil, einseitiger oder beidseitiger Gehölzsaum oder Gehölzinseln mit standorttypischen Gehölzarten, landwirtschaftlich genutzte Flächen (Acker, Grünland, Beweidung (stellenweise bis ins Gewässer)) bis BOK, stellenweise Uferschutzstreifen vorhanden | | | |

| | Biologische Qualitätskomponente (BI) | | Wasserhaushalt (HZK) | | Strukturgüte. (SGK) | | Durchgängigkeit (DGK) | | Physikalisch-Chemische Qualitätskomp.(PC) | | Spezifisch-Chemische Qualitätskomp. (SC) | | Chemischer Zustand (CH) | | |
|---|---|---|---|---|--|---|---|---|---|---|--|---|---|---|--|
| Belastungen, Bemerkung | D01 Fehlende Habitatstrukturen,<br>D02 Feinsedimenteintrag | | D03 geringe Fließbewegung | | D04 FGSK<br>GK5 47,2%<br>GK4 44,4%<br>GK3 8,3% | | D05 Stau B11 (Fische, MZB)<br>D06 Durchlass B13 (MZB, Fischotter) | | | | | | | | |

| | Biologische Qualitätskomponente (BI) | | Wasserhaushalt (HZK) | | Strukturgüte. (SGK) | | Durchgängigkeit (DGK) | | Physikalisch-Chemische Qualitätskomp.(PC) | | Spezifisch-Chemische Qualitätskomp. (SC) | | Chemischer Zustand (CH) | | |
|---|---|---|---|---|--|---|---|---|---|---|--|---|---|---|--|
| Entwicklungszielnummer und -beschreibung<br>Entwicklungszielkürzel nach Qualitätskomponente | | | EZ-02 Verbesserung der Fließgeschwindigkeit | | EZ03 Verbesserung der Gewässerstruktur | EZ04 Durchgängiges Fließgewässer | | | | | | | | | |

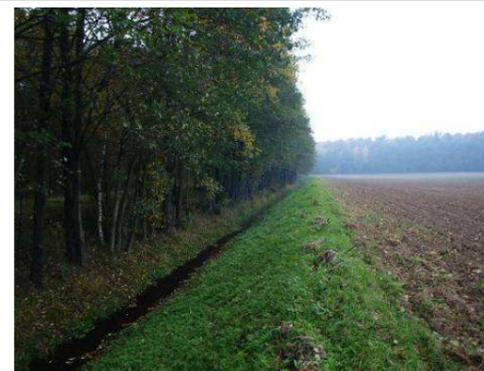
| <b>Beschreibung:</b> Abschnitt fließt meist entlang von Waldrand, eingetiefter und begradigter Verlauf im Trapezprofil, überwiegend einseitig landwirtschaftliche Nutzfläche (Acker/Grünland) bis Böschungsoberkante, Sohle versandet mit geringer Substratdiversität | | | |

| | Biologische Qualitätskomponente (BI) | | Wasserhaushalt (HZK) | | Strukturgüte. (SGK) | | Durchgängigkeit (DGK) | | Physikalisch-Chemische Qualitätskomp.(PC) | | Spezifisch-Chemische Qualitätskomp. (SC) | | Chemischer Zustand (CH) | |
|---|--|---|---|---|---|---|---|---|---|---|---|---|---|---|
| Belastungen, Bemerkung | D01<br>D02 | Fehlende Habitatstrukturen, Feinsedimenteintrag | D03 geringe Fließbewegung | D04 | FGSK<br>GK4 72,9%<br>GK5 22,9%<br>GK3 4,2% | D05<br>D06 | Durchlass B19,22,<br>Diffuse Quellen aus der Landwirtschaft | | | | | | | |

| | Biologische Qualitätskomponente (BI) | | Wasserhaushalt (HZK) | | Strukturgüte. (SGK) | | Durchgängigkeit (DGK) | | Physikalisch-Chemische Qualitätskomp.(PC) | | Spezifisch-Chemische Qualitätskomp. (SC) | | Chemischer Zustand (CH) | |
|---|--|---|---|---|---|---|---|---|---|---|---|---|---|---|
| Entwicklungszielnummer und -beschreibung<br>Entwicklungszielkürzel nach Qualitätskomponente | | | EZ02 | Verbesserung der Fließgeschwindigkeit | EZ03 | Verbesserung der Gewässerstruktur | EZ04 | Durchgängiges Fließgewässer | | | | | | |

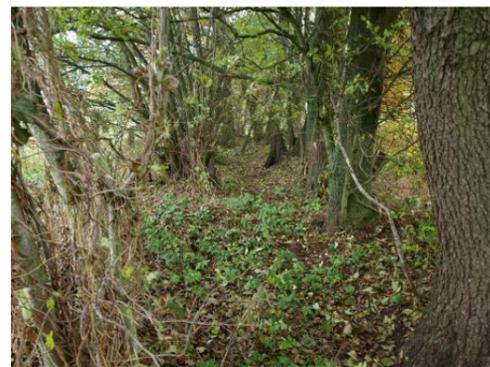
| <b>Beschreibung:</b> Verlauf durch lückigen Gehölzbestand vorbei an landwirtschaftlich genutzten Flächen (Acker und Grünland, punktuell beweidet) und Siedlungsflächen, Anfangs stellenweise wasserführend fast stehend dann trocken, Gewässerbett nur noch stellenweise zu erkennen, km 14 bis km 14,9 Verrohrt | |

| | Biologische Qualitätskomponente (BI) | | Wasserhaushalt (HZK) | | Strukturgüte. (SGK) | | Durchgängigkeit (DGK) | | Physikalisch-Chemische Qualitätskomp.(PC) | | Spezifisch-Chemische Qualitätskomp. (SC) | | Chemischer Zustand (CH) | |
|---|--|---|---|---|---|---|---|---|---|---|--|---|---|---|
| Belastungen, Bemerkung | | | D02 Geringe bis keine Fließbewegung | | D03 FGSK | | D04 | RD B29,30,39,33,40 (MZB, Fische) | | | | | | |

| | Biologische Qualitätskomponente (BI) | | Wasserhaushalt (HZK) | | Strukturgüte. (SGK) | | Durchgängigkeit (DGK) | | Physikalisch-Chemische Qualitätskomp.(PC) | | Spezifisch-Chemische Qualitätskomp. (SC) | | Chemischer Zustand (CH) | |
|---|--|---|---|---|---|---|---|---|---|---|--|---|---|---|
| Bewirtschaftungsziel | zum Teil keine Wasserführung, großer Abschnitt verrohrt: aus der Bewirtschaftung nehmen – Keine Maßnahmenplanung | | | | | | | | | | | | guter Zustand | |
