Abschnittsblatt	Abschnitt 59148_01	Wasserkörpernummer	59148_535	Foto	Karte
Gewässername:	Jeetzebach

Abschnittsblatt	Abschnitt 59148_02	Wasserkörpernummer	59148_535	Foto	Karte
Gewässername:	Jeetzebach				
Stationierung:	Km 0,83 (Wehr unterhalb der L10 südlich Perleberg) bis km 2,99 (Mündung des Ponitzer Wiesengraben nordwestlich Uenze)				
LAWA – Typ (gem. C-Bericht):	14 - sandgeprägter Tieflandbach				
Kategorie (gem. C-Bericht):	natürlich <input checked="" type="checkbox"/>	künstlich <input type="checkbox"/>	Erheblich verändert:	ja <input type="checkbox"/>	nein <input type="checkbox"/>
Kategorie (Vorschlag):	natürlich <input checked="" type="checkbox"/>	künstlich <input type="checkbox"/>		ja <input checked="" type="checkbox"/>	nein <input type="checkbox"/>
Einstufung (C-Bericht)	Zielerreichung Ökologie: unwahrscheinlich Zielerreichung Chemie: wahrscheinlich				
Beschreibung: Verlauf begradigt bis schwach geschwungen im verfallenden Regelprofil mit geringer bis mäßiger Tiefen- und Breitenvarianz, keine Sohl- und Uferstruktur, keine bis geringe Substratdiversität, mit geringer Verockerung km 2,1 bis km 2,4 starke Verockerung, beidseitiger Grünlandnutzung (teils brachliegend), Besch

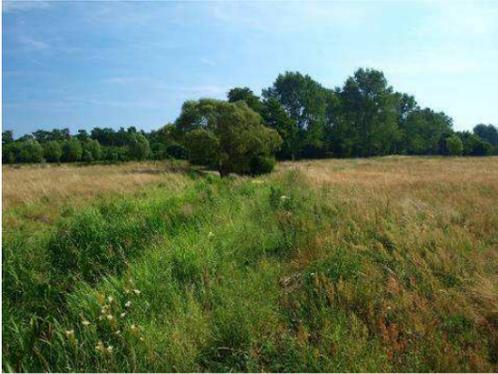
Stationierung:	Km 0 (Mündung in die Stepenitz südlich Perleberg) bis km 0,83 (Wehr unterhalb der L10 südlich Perleberg)				
LAWA – Typ (gem. C-Bericht):	14 - sandgeprägter Tieflandbach				
Kategorie (gem. C-Bericht):	natürlich <input checked="" type="checkbox"/> künstlich <input type="checkbox"/>	Erheblich verändert:	ja <input type="checkbox"/> nein <input type="checkbox"/>		
Kategorie (Vorschlag):	natürlich <input checked="" type="checkbox"/> künstlich <input type="checkbox"/>		ja <input checked="" type="checkbox"/> nein <input type="checkbox"/>		
Einstufung (C-Bericht)		Zielerreichung Ökologie: unwahrscheinlich Zielerreichung Chemie: wahrscheinlich			
Beschreibung: Mündung in die Stepenitz innerhalb der Rieselei Wiesen, Verlauf im verfallenden Regelprofil mit einer übersandeten Sohle mit geringer bis mäßiger Tiefenvarianz, geringer Breitenvarianz, keine bis geringe Substratdiversität und keine Sohl- und Uferstruktur, beidseitige landwirtschaftliche Nutzfläche (überwiegend Grünland teils brachliegend), Verlauf stellenweise beschattet durch vereinzelt stehendes standorttypisches Gehölz, Uferverbau verfallend (Holz)

Belastungen, Bemerkung			D0 1 Fließgeschwindigkeit zu gering		FGSK GK4 GK3	75% 25%			D02 Nährstoffeintrag					
langfristige Entwicklungsbeschränkungen)														
mittelfristige Entwicklungsbeschränkungen			EB 01 Landwirtschaft (Grünland)		EB02 Landwirtschaft (Grünland)									
Entwicklungszielnummer und -beschreibung Entwicklungszielkürzel nach Qualitätskomponente			Verbesserung der Fließdynamik		Verbesserung der Gewässerstruktur		Herstellen der Durchgängigkeit		Nährstoffeinträge reduzieren		Zustand mind. erhalten			
Einstufung des Wasserkörpers:	unbefriedigender ökologischer Zustand												guter Zustand	
Schutzgut bei erheblich verändertem / künstlichem Wasserkörper	Andere wichtige nachhaltige Entwicklungstätigkeiten des Menschen													
Schutzgut Bemerkung	landwirtschaftliche Nutzung (Grünland)								Schutzgebiet: FFH Gebiet DE 2937-303 „Untere Stepenitzniederung und Jeetzebach“; SPA Unteres Elbtal De3036-401; LSG Brandenburgische Elbtalaue

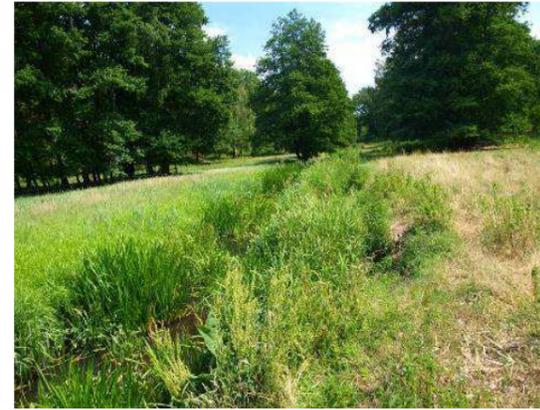
Belastungen, Bemerkung	D01	Verockerung	D02	Fließgeschwindigkeit zu gering		D03	FGSK GK3 59,1% GK4 31,8% GK2 9,1%	D04	Absturz B06 Fische + MZB Sohlgleite B07 Fische	D05	Nährstoffeintrag				
langfristige Entwicklungsbeschränkungen)															
mittelfristige Entwicklungsbeschränkungen			EB01	Landwirtschaft (Grünland)		EB02	Landwirtschaft (Grünland)								
Entwicklungszielnummer und -beschreibung Entwicklungszielkürzel nach Qualitätskomponente			EZ02	Verbesserung der Fließdynamik/ Abflussverhältnisse		EZ03	Verbesserung der Gewässerstruktur	EZ04	Durchgängigkeit herstellen	EZ05	Nährstoffeinträge reduzieren	Zustand mind. erhalten			
Einstufung des Wasserkörpers:	unbefriedigender ökologischer Zustand												schlechter Zustand		
Schutzgut bei erheblich verändertem / künstlichem Wasserkörper	Andere wichtige nachhaltige Entwicklungstätigkeiten des Menschen														
Schutzgut Bemerkung	Landwirtschaft Schutzgebiet: FFH Gebiet DE 2937-303 „Untere Stepenitzniederung und Jeetzebach“; SPA Unteres Elbtal De3036-401; LSG Brandenburgische Elbtalaue

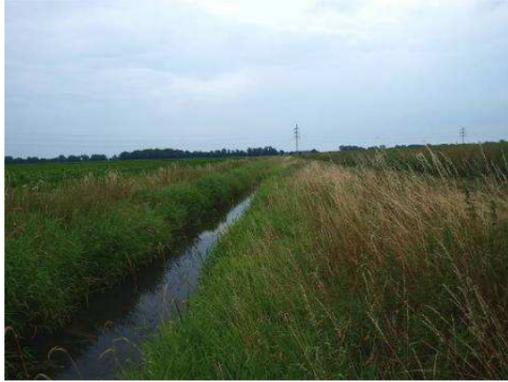
Abschnittsblatt	Abschnitt 59148_03	Wasserkörpernummer	59148_535	Foto	Karte
Gewässername:	Jeetzebach

Stationierung:	Km 2,99 (Mündung des Ponitzer Wiesengraben nordwestlich Uenze) bis km 5,82 (Rohrdurchlass unterhalb der B5 nordwestlich Kleinower Ziegelei)				
LAWA – Typ (gem. C-Bericht):	14 - sandgeprägter Tieflandbach				
Kategorie (gem. C-Bericht):	natürlich <input checked="" type="checkbox"/>	künstlich <input type="checkbox"/>	Erheblich verändert: ja <input type="checkbox"/> nein <input checked="" type="checkbox"/>		
Kategorie (Vorschlag):	natürlich <input checked="" type="checkbox"/>	künstlich <input type="checkbox"/>	ja <input checked="" type="checkbox"/> nein <input type="checkbox"/>		
Einstufung (C-Bericht)		Zielerreichung Ökologie: unwahrscheinlich Zielerreichung Chemie: wahrscheinlich			
Beschreibung: Verlauf ist angestaut durch insgesamt vier Wehre, eingetieft und begradigt im Trapezprofil mit überwiegend übersandeter vereinzelt kiesiger Sohle ohne Tiefenvarianz, geringe Breitenvarianz, keine besonderen Sohl- oder Uferstrukturen, geringe bis mäßige Substratdiversität und Totholz in Form von einzelnen Zweigen, beidseitige landwirtschaftliche Nutzfläche (stellenweise beweidet oder brachliegend) bis BOK, Beschattung ab km 4.9 durch einseitige standorttypische Baumreihe, Rückstau durch Wehr ab km 5,1 Steinschüttung/Steinwurf am Gewässerrand, stellenweise Uferverbau (Böschungsrasen, Steinschüttung/Steinwurf)

Biologische Qualitätskomponente (BI)		Wasserhaushalt (HZK)			Strukturgüte. (SGK)		Durchgängigkeit (DGK)		Physikalisch-Chemische Qualitätskomp.(PC)		Spezifisch-Chemische Qualitätskomp. (SC)		Chemischer Zustand (CH)	
Bewertung Bestand (laut Neubewertung der Wasserkörper)	-		5			5		nicht durchgängig		U		2		2	
Bewertung Defizitanalyse	-		-3			-3		-2		-		0		0	
Defizitnummer und -beschreibung	MP PP PB MZB Fi Andere	U U U U U	D01 D02	Abflusszustands- klasse Fließgeschwindigkeits- Zustandsklasse	0 -3	Strukturgüte überwiegend 3 Klassen Defizit Sohle Ufer Land Mittelwert 4,64	-3 -2 -2			Salz BSB5 TP	U U U	Prioritäre Stoffe: Überschreitung UQN TBT Nitrat Schwermetalle Pestizide Industrielle- Schadstoffe Andere	0 U U 0 0 0 0	Überschreiten der Umweltqualitäts- normen	0
Defizitstationierung (von bis)								B11 km 4 B17 km 5,8							
Belastungen, Bemerkung	D01	Fehlende Habitatstrukturen Feinsedimenteintrag	Fließgeschwindigkeit zu gering			D03	FGSK GK5 67,9% GK4 28,6% GK3 3,6%	D04	Sohlgleite B11 + B17 Fische	D05 Nährstoffeintrag

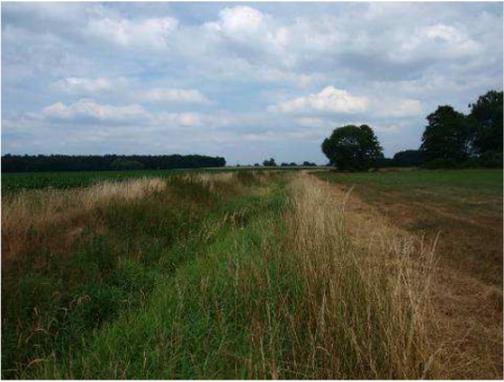
Abschnittsblatt	Abschnitt 59148_04	Wasserkörpernummer	59148_535	Foto	Karte
Gewässername:	Jeetzebach

Stationierung:	Km 5,82 (Rohrdurchlass unterhalb der B5 nordwestlich Kleinower Ziegelei) bis km 10,14 (Rohrdurchlass unterhalb der L101 bei Groß Gottschow)				
LAWA – Typ (gem. C-Bericht):	14 - sandgeprägter Tieflandbach				
Kategorie (gem. C-Bericht):	natürlich <input checked="" type="checkbox"/>	künstlich <input type="checkbox"/>	Erheblich verändert: ja <input type="checkbox"/> nein <input checked="" type="checkbox"/>		
Kategorie (Vorschlag):	natürlich <input checked="" type="checkbox"/>	künstlich <input type="checkbox"/>	ja <input checked="" type="checkbox"/> nein <input type="checkbox"/>		
Einstufung (C-Bericht)	Zielerreichung Ökologie: unwahrscheinlich Zielerreichung Chemie: wahrscheinlich				
Beschreibung: Verlauf begradigt und künstlich eingetieft im Trapezprofil mit geringer bis mäßiger Tiefenvarianz, geringe Breitenvarianz, geringe bis mäßige Substratdiversität, geringe Verockerung und Totholz in Form von einzelnen Zweigen, ohne Beschattung, beidseitig landwirtschaftlich Nutzfläche bis Böschungsoberkante (stellenweise beweidet), vereinzelt Holz und Steinschüttung/Steinwurf

B33-B34	km 9,1	km 9,3						
							B40	km 10,1							
Belastungen, Bemerkung	D01	Fehlende Habitatstrukturen Feinsedimenteintrag		Fließgeschwindigkeit zu gering		D03	FGSK GK4 GK3 GK5	53,5% 41,9% 4,7%	D04	Sohlgeleite B30 Fische; RD B31 + B33 MZB; B34 Fische zeitweise, Fischotter; Steinschüttung B40 zeitweise Fisch	D0	Nährstoffeintrag			
											5				
langfristige Entwicklungsbeschränkungen)			EB0	1	Verkehr	EB02	Verkehr								
mittelfristige Entwicklungsbeschränkungen)			EB0	1	Landwirtschaft (Grünland, Acker)	EB02	Landwirtschaft (Grünland, Acker)								
Entwicklungszielnummer und -beschreibung Entwicklungszielkürzel nach Qualitätskomponente			EZ	02	Verbesserung der Fließdynamik/ Abflussverhältnisse	EZ03	Verbesserung der Gewässerstruktur			EZ	05	Nährstoffeinträge reduzieren	Zustand mind. erhalten	Zustand mind. erhalten	
Einstufung des Wasserkörpers:	unbefriedigender ökologischer Zustand												guter Zustand

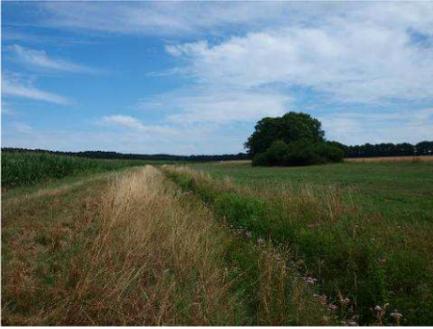
Abschnittsblatt	Abschnitt 59148_06	Wasserkörpernummer	59148_535	Foto	Karte
Gewässername:	Jeetzebach

Stationierung:	Km 10,81 (Rohrdurchlass Ortsausgang Groß Gottschow) bis km 15,85 (Wehr mit Durchlass unterhalb der L103 südlich Guhlsdorf)				
LAWA – Typ (gem. C-Bericht):	14 - sandgeprägter Tieflandbach				
Kategorie (gem. C-Bericht):	natürlich <input checked="" type="checkbox"/>	künstlich <input type="checkbox"/>	Erheblich verändert: ja <input type="checkbox"/> nein <input checked="" type="checkbox"/>		
Kategorie (Vorschlag):	natürlich <input checked="" type="checkbox"/>	künstlich <input type="checkbox"/>	ja <input checked="" type="checkbox"/> nein <input type="checkbox"/>		
Einstufung (C-Bericht)		Zielerreichung Ökologie: unwahrscheinlich Zielerreichung Chemie: wahrscheinlich			
Beschreibung: Verlauf begradigt und künstlich eingetieft im Trapezprofil mit geringer bis mäßiger Tiefenvarianz, geringe Breitenvarianz, keine Sohl- und Uferstruktur, geringe bis mäßige Substratdiversität, beidseitig landwirtschaftliche Nutzfläche bis Böschungsoberkante (stellenweise brachliegend oder beweidet) ohne Beschattung, überwiegend Uferverbau (Holz und Steinschüttung/Steinwurf)

Belastungen, Bemerkung	D01 Fehlende Habitatstrukturen Feinsedimenteintrag		Fließgeschwindigkeit zu gering		D03 FGSK GK4 66% GK5 18% GK3 16%		D04 Steinschüttung B55 zeitweise Fisch, MZB; B57 Fisch, MZB; B62 + B65 Fisch; RD B53 + B63 + B66 + B67 MZB	D Nährstoffeintrag 0 5						
langfristige Entwicklungsbeschränkungen)														
mittelfristige Entwicklungsbeschränkungen			EB01 Landwirtschaft (Grünland, Acker)		EB02 Landwirtschaft (Grünland, Acker)									
Entwicklungszielnummer und -beschreibung Entwicklungszielkürzel nach Qualitätskomponente			EZ02 Verbesserung der Fließdynamik/ Abflussverhältnisse		EZ03 Verbesserung der Gewässerstruktur			EZ Nährstoffeinträge 05 reduzieren		Zustand mind. erhalten		Zustand mind. erhalten		
Einstufung des Wasserkörpers:	unbefriedigender ökologischer Zustand											guter Zustand		
Schutzgut bei erheblich verändertem / künstlichem Wasserkörper	Andere wichtige nachhaltige Entwicklungstätigkeiten des Menschen

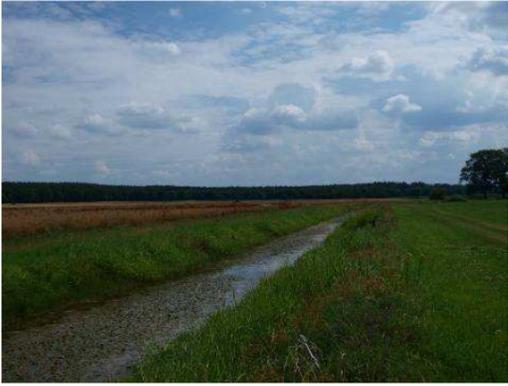
Abschnittsblatt	Abschnitt 59148_07	Wasserkörpernummer	59148_535	Foto	Karte
Gewässername:	Jeetzebach

Stationierung:	Km 15,85 (Wehr mit Durchlass unterhalb der L103 südlich Guhlsdorf) bis km 18,0 (Wehr nordwestlich Reckenthin)				
LAWA – Typ (gem. C-Bericht):	14 - sandgeprägter Tieflandbach				
Kategorie (gem. C-Bericht):	natürlich <input checked="" type="checkbox"/>	künstlich <input type="checkbox"/>	Erheblich verändert: ja <input type="checkbox"/> nein <input checked="" type="checkbox"/>		
Kategorie (Vorschlag):	natürlich <input checked="" type="checkbox"/>	künstlich <input type="checkbox"/>	ja <input checked="" type="checkbox"/> nein <input type="checkbox"/>		
Einstufung (C-Bericht)		Zielerreichung Ökologie: unwahrscheinlich Zielerreichung Chemie: wahrscheinlich			
Beschreibung: Hochangestauter Abschnitt durch mehrere Wehranlagen, Verlauf begradigt und künstlich eingetieft im Trapezprofil mit keiner bis geringer Tiefenvarianz, geringer Breitenvarianz, keine Sohl- und Uferstruktur, geringe Substratdiversität, geringe Verockerung, ohne Beschattung, kein Randstreifen dafür Gräserflur mit angrenzender beidseitiger landwirtschaftlicher Nutzfläche (stellenweise beweidet), km 16,6 bis km16,7 stellenweise 30cm Faulschlammauflagen

Biologische Qualitätskomponente (BI)		Wasserhaushalt (HZK)		Strukturgüte. (SGK)		Durchgängigkeit (DGK)		Physikalisch-Chemische Qualitätskomp.(PC)		Spezifisch-Chemische Qualitätskomp. (SC)		Chemischer Zustand (CH)	
Bewertung Bestand (laut Neubewertung der Wasserkörper)	-		4		4		nicht durchgängig		U		2		2	
Bewertung Defizitanalyse	-		-2		-2		-2		-		0		0	
Defizitnummer und -beschreibung	MP PP PB MZB Fi Andere	U U U U U	D01 Abflusszustandsklasse D02 Fließgeschwindigkeits-Zustandsklasse	0 -3	Strukturgüte überwiegend 2 Klassen Defizit Sohle Ufer Land Mittelwert 4,36	-3 -3 -1			Salz BSB5 TP	U U U	Prioritäre Stoffe: Überschreitung UQN TBT Nitrat Schwermetalle Pestizide Industrielle-Schadstoffe Andere	0 U U 0 0 0 0	Überschreiten der Umweltqualitäts-normen	0
Defizitstationierung (von bis)							B70-B71 km 15,9 B76-B77 km 17 B78 km 17,4 B80 km 17,9							
Belastungen, Bemerkung	D01 Fehlende Habitatstrukturen Feinsedimenteintrag		Fließgeschwindigkeit zu gering		D03 FGSK GK4 63,6% GK5 31,8%		D04 Stau B71 Fisch, MZB, Fischotter; RD B76 zeitweise Fisch; Stau B77 zeitweise Fisch, MZB; Absturz B78 + Stau B80 Fisch, MZB;		D0 Nährstoffeintrag 5

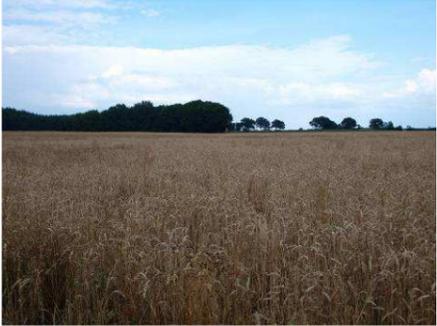
Abschnittsblatt	Abschnitt 59148_09	Wasserkörpernummer	59148_535	Foto	Karte
Gewässername:	Jeetzebach

Stationierung:	Km 19,46 (Beginn Verrohrung westlich Klenzenhof) bis km 20,05 (Ende Verrohrung nordwestlich Klenzenhof)				
LAWA – Typ (gem. C-Bericht):	14 - sandgeprägter Tieflandbach				
LAWA - Typ (Vorschlag):	16 - kiesgeprägter Tieflandbach				
Kategorie (gem. C-Bericht):	natürlich <input checked="" type="checkbox"/>	künstlich <input type="checkbox"/>	Erheblich verändert: ja <input type="checkbox"/> nein <input checked="" type="checkbox"/>		
Kategorie (Vorschlag):	natürlich <input checked="" type="checkbox"/>	künstlich <input type="checkbox"/>	ja <input checked="" type="checkbox"/> nein <input type="checkbox"/>		
Einstufung (C-Bericht)	Zielerreichung Ökologie: unwahrscheinlich Zielerreichung Chemie: wahrscheinlich				
Beschreibung:	Abschnitt verrohrt unter landwirtschaftlicher Nutzfläche, nicht wasserführend

Biologische Qualitätskomponente (BI)		Wasserhaushalt (HZK)		Strukturgröße (SGK)		Durchgängigkeit (DGK)		Physikalisch-Chemische Qualitätskomp.(PC)		Spezifisch-Chemische Qualitätskomp. (SC)		Chemischer Zustand (CH)	
Bewertung Bestand (laut Neubewertung der Wasserkörper)	-		U		5		nicht durchgängig		U		2		2	
Bewertung Defizitanalyse	-		U		-3		-2		-		0		0	
Defizitnummer und -beschreibung	MP PP PB MZB Fi Andere	U U U U U	D01 D02	Abflusszustands- klasse Fließgeschwindigkeits- Zustandsklasse <i>Verbindung zu Grundwasserkörpern unterbrochen??</i> <i>Verbindung zu Aue unterbrochen</i>	U U	Strukturgröße überwiegend 2 Klassen Defizit Sohle Ufer Mittelwert 5,0	-3 -3			Salz BSB5 TP	U U U	Prioritäre Stoffe: Überschreitung UQN TBT Nitrat Schwermetalle Pestizide Industrielle- Schadstoffe Andere	0 U U 0 0 0 0	Überschreiten der Umweltqualitätsnormen 0
Defizitstationierung (von bis)							B88 km 19,5							
Belastungen, Bemerkung			Fließgeschwindigkeit zu gering		D03	FGSK GK5	100%	D04	Verrohrung B88 Fisch, MZB, Fischotter	D05		Nährstoffeintrag
