Abschnittsblatt	Abschnitt 591444_P01	Wasserkörpernummer	591444_1032	Foto	Karte
Gewässername:	Kemnitzbach				
Stationierung:	Km 0 bis km 0,23				
LAWA – Typ (gem. C-Bericht):	14 – sandgeprägter Tieflandbach				
LAWA – Typ (Vorschlag):	14 – sandgeprägter Tieflandbach				
Kategorie (gem. C-Bericht):	natürlich <input checked="" type="checkbox"/> künstlich <input type="checkbox"/>	Erheblich verändert:	ja <input type="checkbox"/>	nein <input checked="" type="checkbox"/>	
Kategorie (Vorschlag):	natürlich <input checked="" type="checkbox"/> künstlich <input type="checkbox"/>		ja <input checked="" type="checkbox"/>	nein <input type="checkbox"/>	
Einstufung (C-Bericht)	Zielerreichung Ökologie: wahrscheinlich Zielerreichung Chemie: wahrscheinlich				
Beschreibung: Naturnaher Abschnitt durch feuchten Laubmischwald, Verlauf im verfallenden Regelprofil mit einer übersandeten Sohle und Erlen als Lebendverbau

Abschnittsblatt	Abschnitt 591444_P02	Wasserkörpernummer	591444_1032	Foto	Karte
Gewässername:	Kemnitzbach

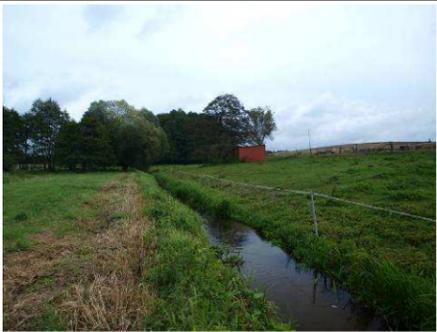
Stationierung:	Km 0,23 bis km 0,57				
LAWA – Typ (gem. C-Bericht):	14 – sandgeprägter Tieflandbach				
LAWA – Typ (Vorschlag)	14 – sandgeprägter Tieflandbach				
Kategorie (gem. C-Bericht):	natürlich <input checked="" type="checkbox"/> künstlich <input type="checkbox"/> natürlich <input checked="" type="checkbox"/> künstlich <input type="checkbox"/>	Erheblich verändert: ja <input type="checkbox"/> nein <input checked="" type="checkbox"/> ja <input checked="" type="checkbox"/> nein <input type="checkbox"/>			
Einstufung (C-Bericht)	Zielerreichung Ökologie: wahrscheinlich Zielerreichung Chemie: wahrscheinlich				
Beschreibung: eingetiefter und begradigter Verlauf im Trapezprofil mit einer übersandeten Sohle beschattet durch vereinzelt stehendes Standorttypisches Gehölz, beidseitig landwirtschaftliche Nutzfläche bis Böschungsoberkante (stellenweise beweidet), Fehlen besonderer Ufer-, Lauf- und Sohlstrukturen, geringe Breiten- und Tiefenvarianz

Biologische Qualitätskomponente (BI)		Wasserhaushalt (HZK)		Strukturgüte. (SGK)		Durchgängigkeit (DGK)		Physikalisch-Chemische Qualitätskomp.(PC)		Spezifisch-Chemische Qualitätskomp. (SC)		Chemischer Zustand (CH)	
Bewertung Bestand (laut Neubewertung der Wasserkörper)	-		2		3		eingeschränkt		U		2		2	
Bewertung Defizitanalyse	-		0		-1		-1		-		0		0	
Defizitnummer und -beschreibung	MP PP PB MZB Fi Andere	U U U U U	Abflusszustands-klasse Fließgeschwindigkeits-Zustandsklasse <i>Verbindung zu Grundwasserkörpern unterbrochen??</i> Verbindung zu Aue unterbrochen	0 +1	Strukturgüte überwiegend 1 Klassen Defizit Sohle Ufer Mittelwert 3,3	-1 -1			Salz BSB5 TP	U U U	Prioritäre Stoffe: Überschreitung UQN TBT Nitrat Schwermetalle Pestizide Industrielle-Schadstoffe Andere	0 U U 0 0 0 0	Überschreiten der Umweltqualitätsnormen	0
Defizitstationierung (von bis)							B02 km 0,3							
Belastungen, Bemerkung					D02	FGSK GK4 66,7% GK2 33,3%	D03 Durchlass B02

langfristige Entwicklungsbeschränkungen)														
mittelfristige Entwicklungsbeschränkungen)					EB01	Landwirtschaft (Grünland)								
Entwicklungszielnummer und -beschreibung Entwicklungszielkürzel nach Qualitätskomponente			Zustand mindestens erhalten		EZ02	Verbesserung der Gewässerstruktur	EZ03 Durchgängigkeit herstellen							
Einstufung des Wasserkörpers:	unbefriedigender ökologischer Zustand											guter Zustand		
Schutzgut bei erheblich verändertem / künstlichem Wasserkörper	Andere wichtige nachhaltige Entwicklungstätigkeiten des Menschen													
Schutzgut Bemerkung	Landwirtschaft													
Begründung für Ausweisung als erheblich verändert / künstlich	Ziele (Nutzungen), denen die degradierte hydromorphologische Beschaffenheit des Wasserkörpers dient, lassen sich nicht mit anderen Maßnahmen erreichen, die mit keinen unverhältnismäßigen Kosten verbunden wären													
Bewirtschaftungsziel	gutes ökologisches Potenzial											guter Zustand

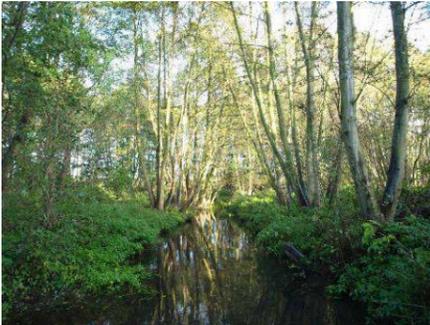
Abschnittsblatt	Abschnitt 591444_P03	Wasserkörpernummer	591444_1032	Foto	Karte
Gewässername:	Kemnitzbach

Stationierung:	Km 0,57 bis km 1,27				
LAWA – Typ (gem. C-Bericht): LAWA – Typ (Vorschlag)	14 – sandgeprägter Tieflandbach 14 – sandgeprägter Tieflandbach				
Kategorie (gem. C-Bericht):	natürlich <input checked="" type="checkbox"/> künstlich <input type="checkbox"/> natürlich <input checked="" type="checkbox"/> künstlich <input type="checkbox"/>	Erheblich verändert: ja <input type="checkbox"/> nein <input checked="" type="checkbox"/> ja <input checked="" type="checkbox"/> nein <input type="checkbox"/>			
Einstufung (C-Bericht)	Zielerreichung Ökologie: wahrscheinlich Zielerreichung Chemie: wahrscheinlich				
Beschreibung: Naturnaher Abschnitt durch Laubmischwald, Verlauf im verfallenden Regelprofil mit einer übersandeten Sohle, Totholz im Gewässerbett, Altarm parallel verlaufend

Biologische Qualitätskomponente (BI)		Wasserhaushalt (HZK)		Strukturgüte. (SGK)		Durchgängigkeit (DGK)		Physikalisch-Chemische Qualitätskomp.(PC)		Spezifisch-Chemische Qualitätskomp. (SC)		Chemischer Zustand (CH)	
Bewertung Bestand (laut Neubewertung der Wasserkörper)	-		2		2		durchgängig		U		2		2	
Bewertung Defizitanalyse	-		0		0		0		-		0		0	
Defizitnummer und -beschreibung	MP PP PB MZB Fi Andere	U U U U U	Abflusszustands- klasse Fließgeschwindigkeits- -Zustandsklasse <i>Verbindung zu Grundwasserkörpern unterbrochen??</i> <i>Verbindung zu Aue unterbrochen</i>	0 +1	Strukturgüte überwiegend 0 Klassen Defizit Sohle Ufer Mittelwert 2,43	-1 -1			Salz BSB5 TP	U U U	Prioritäre Stoffe: Überschreitung UQN TBT Nitrat Schwermetalle Pestizide Industrielle- Schadstoffe Andere	0 U U 0 0 0 0	Überschreiten der Umweltqualitätsnormen	0
Defizitstationierung (von bis)							B04 km 1,1							
Belastungen, Bemerkung					FGSK GK2 71,4% GK3 14,3% GK4 14,3%		(D01) Durchlass B04 (Fischotter)

langfristige Entwicklungsbeschränkungen)														
mittelfristige Entwicklungsbeschränkungen)														
Entwicklungszielnummer und -beschreibung Entwicklungszielkürzel nach Qualitätskomponente			Zustand mindestens erhalten		Zustand mindestens erhalten		EZ02 Durchgängigkeit herstellen							
Einstufung des Wasserkörpers:	unbefriedigender ökologischer Zustand											guter Zustand		
Schutzgut bei erheblich verändertem / künstlichem Wasserkörper	Andere wichtige nachhaltige Entwicklungstätigkeiten des Menschen													
Schutzgut Bemerkung	Landwirtschaft													
Begründung für Ausweisung als erheblich verändert / künstlich	Ziele (Nutzungen), denen die degradierte hydromorphologische Beschaffenheit des Wasserkörpers dient, lassen sich nicht mit anderen Maßnahmen erreichen, die mit keinen unverhältnismäßigen Kosten verbunden wären													
Bewirtschaftungsziel	gutes ökologisches Potenzial											guter Zustand

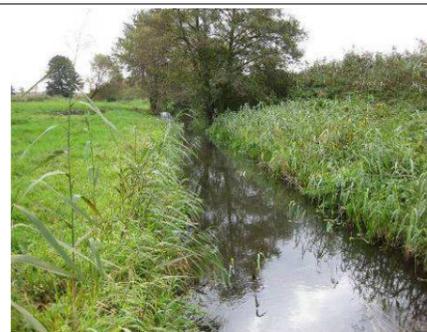
Abschnitt 591444_P04

Gewässername:	Kemnitzbach		
Stationierung:	Km 1,27 bis km 2,33		
LAWA – Typ (gem. C-Bericht):	14 – sandgeprägter Tieflandbach		
LAWA – Typ (Vorschlag)	14 – sandgeprägter Tieflandbach		
Kategorie (gem. C-Bericht):	natürlich <input checked="" type="checkbox"/>	künstlich <input type="checkbox"/>	Erheblich verändert: ja <input type="checkbox"/> nein <input checked="" type="checkbox"/>
	natürlich <input checked="" type="checkbox"/>	künstlich <input type="checkbox"/>	ja <input checked="" type="checkbox"/> nein <input type="checkbox"/>
Einstufung (C-Bericht)	Zielerreichung Ökologie: wahrscheinlich Zielerreichung Chemie: wahrscheinlich		
Beschreibung: eingetiefter und begradigter Verlauf im Trapezprofil, beschattet durch vereinzelt stehendes Standorttypisches Gehölz, beidseitig landwirtschaftliche Nutzfläche, einseitig bis Böschungsoberkante (stellenweise beweidet), Fehlen besonderer Ufer-, Lauf- und Sohlstrukturen, geringe Breiten- und Tiefenvarianz

Biologische Qualitätskomponente (BI)		Wasserhaushalt (HZK)		Strukturgüte. (SGK)		Durchgängigkeit (DGK)		Physikalisch-Chemische Qualitätskomp.(PC)		Spezifisch-Chemische Qualitätskomp. (SC)		Chemischer Zustand (CH)	
Bewertung Bestand (laut Neubewertung der Wasserkörper)	-		2		3		eingeschränkt		U		2		2	
Bewertung Defizitanalyse	-		0		-1		-1		-		0		0	
Defizitnummer und -beschreibung	MP PP PB MZB Fi Andere	U U U U U	Abflusszustands- klasse Fließgeschwindigkeits- Zustandsklasse <i>Verbindung zu Grundwasserkörpern unterbrochen??</i> <i>Verbindung zu Aue unterbrochen</i>	0 +1	Strukturgüte überwiegend 1 Klassen Defizit Sohle Ufer Land Mittelwert 3,36	-1 -2 -1			Salz BSB5 TP	U U U	Prioritäre Stoffe: Überschreitung UQN TBT Nitrat Schwermetalle Pestizide Industrielle-Schadstoffe Andere	0 U U 0 0 0 0	Überschreiten der Umweltqualitätsnormen	0
Defizitstationierung (von bis)							B05 km 1,7 B06 km 2,2 B08 km 2,3 B09 km 2,3

Belastungen, Bemerkung					D02	FGSK GK3 63,6% GK4 63,4%	B05 Steinschüttung B06 Sohlgleite B08 Sohlgleite B09 Sohlschwelle		D04 Diffuse Quellen aus der Landwirtschaft					
langfristige Entwicklungsbeschränkungen)					EB01	Verkehr								
mittelfristige Entwicklungsbeschränkungen)					EB01	Landwirtschaft (Grünland, Acker)								
Entwicklungszielnummer und -beschreibung Entwicklungszielkürzel nach Qualitätskomponente			Zustand mindestens erhalten		EZ02	Verbesserung der Gewässerstruktur	EZ03 Durchgängigkeit herstellen							
Einstufung des Wasserkörpers:	unbefriedigender ökologischer Zustand											guter Zustand		
Schutzgut bei erheblich verändertem / künstlichem Wasserkörper	Andere wichtige nachhaltige Entwicklungstätigkeiten des Menschen													
Schutzgut Bemerkung	Landwirtschaft													
Begründung für Ausweisung als erheblich verändert / künstlich	Ziele (Nutzungen), denen die degradierte hydromorphologische Beschaffenheit des Wasserkörpers dient, lassen sich nicht mit anderen Maßnahmen erreichen, die mit keinen unverhältnismäßigen Kosten verbunden wären

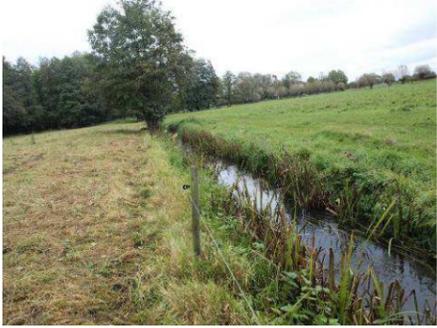
Abschnittsblatt	Abschnitt 591444_P05	Wasserkörpernummer	591444_1032	Foto	Karte
Gewässername:	Kemnitzbach

Stationierung:	Km 2,33 bis km 3,49				
LAWA – Typ (gem. C-Bericht):	14 – sandgeprägter Tieflandbach				
LAWA – Typ (Vorschlag):	14 – sandgeprägter Tieflandbach				
Kategorie (gem. C-Bericht):	natürlich <input checked="" type="checkbox"/>	künstlich <input type="checkbox"/>	Erheblich verändert: ja <input type="checkbox"/> nein <input checked="" type="checkbox"/>		
Kategorie (Vorschlag):	natürlich <input checked="" type="checkbox"/>	künstlich <input type="checkbox"/>	ja <input checked="" type="checkbox"/> nein <input type="checkbox"/>		
Einstufung (C-Bericht)			Zielerreichung Ökologie: wahrscheinlich Zielerreichung Chemie: wahrscheinlich		
Beschreibung: eingetiefter und begradigter Verlauf im Trapezprofil, beschattet durch vereinzelt stehendes z.T. nicht standorttypisches Gehölz, stellenweise Uferverbau durch Steinschüttungen und Holz, beidseitig landwirtschaftliche Nutzfläche oder Gärten, meist bis Böschungsoberkante (stellenweise beweidet), Fehlen besonderer Ufer-, Lauf- und Sohlstrukturen, geringe Breiten- und Tiefenvarianz

Biologische Qualitätskomponente (BI)		Wasserhaushalt (HZK)		Strukturgüte. (SGK)		Durchgängigkeit (DGK)		Physikalisch-Chemische Qualitätskomp.(PC)		Spezifisch-Chemische Qualitätskomp. (SC)		Chemischer Zustand (CH)	
Bewertung Bestand (laut Neubewertung der Wasserkörper)	-		2		4		nicht durchgängig		U		2		2	
Bewertung Defizitanalyse	-		0		-2		-2		-		0		0	
Defizitnummer und -beschreibung	MP	U	Abflusszustandsklasse	0	Strukturgüte überwiegend 2				Salz	U	Prioritäre Stoffe: Überschreitung	0	Überschreiten der Umweltqualitätsnormen	0
	PP	U	Fließgeschwindigkeits-Zustandsklasse	+1	Klassen Defizit	-2			BSB5	U	UQN	0		
	PB	U	Verbindung zu Grundwasserkörpern unterbrochen??		Sohle	-2			TP	U	TBT	U		
	MZB	U	Verbindung zu Aue unterbrochen		Ufer	-1					Nitrat	U		
	Fi	U			Land						Schwermetalle	0		
	Andere	U			Mittelwert 4,09						Pestizide	0		
											Industrielle-Schadstoffe	0		
											Andere	0		
Defizitstationierung (von bis)							B11	km 2,4

B12	Km 3,1						
Belastungen, Bemerkung					D02	FGSK	D03	Steinschüttung B11, RD B12	D04	Diffuse Quellen aus der Landwirtschaft				
						GK4								
						54,5%								
						GK5								
						18,2%								
langfristige Entwicklungsbeschränkungen)														
mittelfristige Entwicklungsbeschränkungen					EB01	Landwirtschaft (Grünland)								
Entwicklungszielnummer und -beschreibung			Zustand mindestens erhalten		EZ02	Verbesserung der Gewässerstruktur	EZ03	Durchgängigkeit herstellen						
Entwicklungszielkürzel nach Qualitätskomponente														
Einstufung des Wasserkörpers:	unbefriedigender ökologischer Zustand											guter Zustand		
Schutzgut bei erheblich verändertem / künstlichem Wasserkörper	Andere wichtige nachhaltige Entwicklungstätigkeiten des Menschen													
Schutzgut Bemerkung	Landwirtschaft, Siedlung													
Begründung für Ausweisung als erheblich verändert / künstlich	Ziele (Nutzungen), denen die degradierte hydromorphologische Beschaffenheit des Wasserkörpers dient, lassen sich nicht mit anderen Maßnahmen erreichen, die mit keinen unverhältnismäßigen Kosten verbunden wären

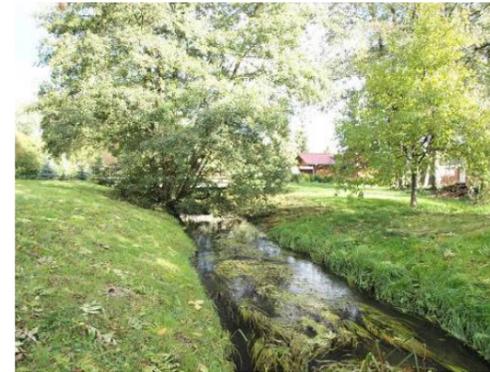
Abschnitt 591444_P06

Gewässername:	Kemnitzbach		
Stationierung:	Km 3,49 bis km 3,86		
LAWA – Typ (gem. C-Bericht):	14 – sandgeprägter Tieflandbach		
LAWA – Typ (Vorschlag):	14 – sandgeprägter Tieflandbach		
Kategorie (gem. C-Bericht):	natürlich <input checked="" type="checkbox"/> künstlich <input type="checkbox"/>	Erheblich verändert:	ja <input type="checkbox"/> nein <input checked="" type="checkbox"/>
Kategorie (Vorschlag):	natürlich <input checked="" type="checkbox"/> künstlich <input type="checkbox"/>		ja <input checked="" type="checkbox"/> nein <input type="checkbox"/>
Einstufung (C-Bericht)	Zielerreichung Ökologie: wahrscheinlich Zielerreichung Chemie: wahrscheinlich		
Beschreibung: eingetiefter und begradigter Verlauf im Trapezprofil durch Siedlungsbereich, beschattet durch vereinzelt stehendes standort-typisches/fremdes Gehölz, beidseitig landwirtschaftliche Nutzfläche oder Gärten, meist bis Böschungsoberkante (stellenweise beweidet), Fehlen besonderer Ufer-, Lauf- und Sohlstrukturen, geringe Breiten- und Tiefenvarianz

Biologische Qualitätskomponente (BI)		Wasserhaushalt (HZK)		Strukturgüte. (SGK)		Durchgängigkeit (DGK)	Physikalisch-Chemische Qualitätskomp.(PC)		Spezifisch-Chemische Qualitätskomp. (SC)		Chemischer Zustand (CH)	
Bewertung Bestand (laut Neubewertung der Wasserkörper)	-		2		4		durchgängig	U		2		2	
Bewertung Defizitanalyse	-		0		-2		0	-		0		0	
Defizitnummer und -beschreibung	MP PP PB MZB Fi Andere	U U U U U	Abflusszustands- klasse 0 Fließgeschwindigkeits- Zustandsklasse 0 Verbindung zu Grundwasserkörpern unterbrochen?? Verbindung zu Aue unterbrochen		Strukturgüte überwiegend 2 Klassen Defizit Sohle -3 Ufer -2 Land -2 Mittelwert 4,33			Salz BSB5 TP	U U U	Prioritäre Stoffe: Überschreitung UQN TBT Nitrat Schwermetalle Pestizide Industrielle- Schadstoffe Andere	0 U U 0 0 0 0	Überschreiten der Umweltqualitäts normen	0
Defizitstationierung (von bis)													
Belastungen, Bemerkung					D02	FGSK GK4 66,7% GK5 33,3%

langfristige Entwicklungs- beschränkungen)					EB01	Siedlung, Verkehr							
mittelfristige Entwicklungs- beschränkungen													
Entwicklungszielnummer und -beschreibung Entwicklungszielkürzel nach Qualitätskomponente			Zustand mindestens erhalten		EZ02	Verbesserung der Gewässerstruktur	Zustand mindestens erhalten						
Einstufung des Wasserkörpers:	unbefriedigender ökologischer Zustand											guter Zustand	
Schutzgut bei erheblich verändertem / künstlichem Wasserkörper	Andere wichtige nachhaltige Entwicklungstätigkeiten des Menschen												
Schutzgut Bemerkung	Siedlung												
Begründung für Ausweisung als erheblich verändert / künstlich	Ziele (Nutzungen), denen die degradierte hydromorphologische Beschaffenheit des Wasserkörpers dient, lassen sich nicht mit anderen Maßnahmen erreichen, die mit keinen unverhältnismäßigen Kosten verbunden wären												
Bewirtschaftungsziel	gutes ökologisches Potenzial											guter Zustand

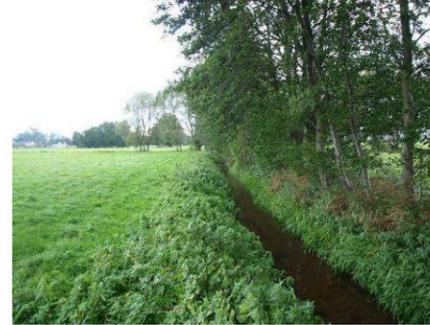
Abschnittsblatt **Abschnitt 591444_P07** **Wasserkörpernummer** **591444_1032** **Foto**

Gewässername:	Kemnitzbach
Stationierung:	Km 3,86 bis km 5,42
LAWA – Typ (gem. C-Bericht):	14 – sandgeprägter Tieflandbach
LAWA – Typ (Vorschlag)	14 – sandgeprägter Tieflandbach
Kategorie (gem. C-Bericht):	natürlich <input checked="" type="checkbox"/> künstlich <input type="checkbox"/> Erheblich verändert: ja <input type="checkbox"/> nein <input checked="" type="checkbox"/>
Kategorie (Vorschlag):	natürlich <input checked="" type="checkbox"/> künstlich <input type="checkbox"/> ja <input checked="" type="checkbox"/> nein <input type="checkbox"/>
Einstufung (C-Bericht)	Zielerreichung Ökologie: wahrscheinlich Zielerreichung Chemie: wahrscheinlich
Beschreibung: eingetiefter und begradigter Verlauf im Trapezprofil, meist beschattet durch einseitige Erlenreihe, beidseitig landwirtschaftliche Nutzfläche, meist bis Böschungsoberkante, Fehlen besonderer Ufer-, Lauf- und Sohlstrukturen, geringe Breiten- und Tiefenvarianz

Biologische Qualitätskomponente (BI)		Wasserhaushalt (HZK)		Strukturgüte. (SGK)		Durchgängigkeit (DGK)		Physikalisch-Chemische Qualitätskomp.(PC)		Spezifisch-Chemische Qualitätskomp. (SC)		Chemischer Zustand (CH)	
Bewertung Bestand (laut Neubewertung der Wasserkörper)	-		2		4		nicht durchgängig		U		2		2	
Bewertung Defizitanalyse	-		0		-2		-2		-		0		0	
Defizitnummer und -beschreibung	MP PP PB MZB Fi Andere	U U U U U	Abflusszustands- klasse Fließgeschwindigkeits- -Zustandsklasse <i>Verbindung zu Grundwasserkörpern unterbrochen??</i> <i>Verbindung zu Aue unterbrochen</i>	0 +1	Strukturgüte überwiegend 2 Klassen Defizit Sohle Ufer Land Mittelwert 4,14	-3 -3 -1			Salz BSB5 TP	U U U	Prioritäre Stoffe: Überschreitung UQN TBT Nitrat Schwermetalle Pestizide Industrielle- Schadstoffe Andere	0 0 U U 0 0 0 0	Überschreiten der Umweltqualitäts normen	0
Defizitstationierung (von bis)							B22-B23 km 4,2 B28 km 4,9 B30 km 5

Belastungen, Bemerkung					D02	FGSK GK4 85,7% GK5 14,3%	B22-B23 Durchlass B28 Durchlass B30 Durchlass	D04 Diffuse Quellen aus der Landwirtschaft						
langfristige Entwicklungsbeschränkungen)					EB01	Verkehr								
mittelfristige Entwicklungsbeschränkungen)					EB01	Landwirtschaft (Grünland)								
Entwicklungszielnummer und -beschreibung Entwicklungszielkürzel nach Qualitätskomponente			Zustand mindestens erhalten		EZ02	Verbesserung der Gewässerstruktur	EZ03	Durchgängigkeit herstellen						
Einstufung des Wasserkörpers:	unbefriedigender ökologischer Zustand											guter Zustand		
Schutzgut bei erheblich verändertem / künstlichem Wasserkörper	Andere wichtige nachhaltige Entwicklungstätigkeiten des Menschen													
Schutzgut Bemerkung	Verkehr (B189), Landwirtschaft													
Begründung für Ausweisung als erheblich verändert / künstlich	Ziele (Nutzungen), denen die degradierte hydromorphologische Beschaffenheit des Wasserkörpers dient, lassen sich nicht mit anderen Maßnahmen erreichen, die mit keinen unverhältnismäßigen Kosten verbunden wären

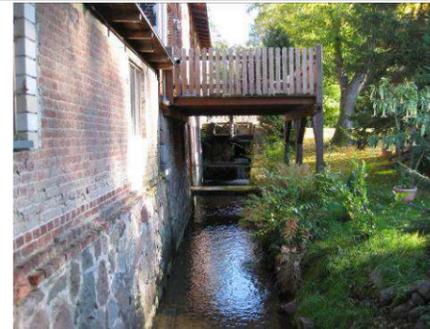
Gewässername:	Kemnitzbach
Stationierung:	Km 5,42 bis km 5,8
LAWA – Typ (gem. C-Bericht):	14 – sandgeprägter Tieflandbach
LAWA – Typ (Vorschlag):	14 – sandgeprägter Tieflandbach
Kategorie (gem. C-Bericht):	natürlich <input checked="" type="checkbox"/> künstlich <input type="checkbox"/> Erheblich verändert: ja <input type="checkbox"/> nein <input checked="" type="checkbox"/>
Kategorie (Vorschlag):	natürlich <input checked="" type="checkbox"/> künstlich <input type="checkbox"/> ja <input checked="" type="checkbox"/> nein <input type="checkbox"/>
Einstufung (C-Bericht)	Zielerreichung Ökologie: wahrscheinlich Zielerreichung Chemie: wahrscheinlich
Beschreibung: begradigter Verlauf im Trapezprofil durch alte Mühle, entlang von kleinem Mischwald

Biologische Qualitätskomponente (BI)		Wasserhaushalt (HZK)		Strukturgüte. (SGK)		Durchgängigkeit (DGK)		Physikalisch-Chemische Qualitätskomp.(PC)		Spezifisch-Chemische Qualitätskomp. (SC)		Chemischer Zustand (CH)	
Bewertung Bestand (laut Neubewertung der Wasserkörper)	-		2		4		nicht durchgängig		U		2		2	
Bewertung Defizitanalyse	-		0		-2		-2		-		0		0	
Defizitnummer und -beschreibung	MP PP PB MZB Fi Andere	U U U U U	Abflusszustands- klasse 0 Fließgeschwindigkeits- Zustandsklasse 0 <i>Verbindung zu Grundwasserkörpern unterbrochen??</i> <i>Verbindung zu Aue unterbrochen</i>	0 0	Strukturgüte überwiegend 2 Klassen Defizit Sohle Ufer Mittelwert 3,75	-3 -2			Salz BSB5 TP	U U U	Prioritäre Stoffe: Überschreitung UQN TBT Nitrat Schwermetalle Pestizide Industrielle-Schadstoffe Andere	0 0 U U 0 0 0 0	Überschreiten der Umweltqualitätsnormen	0
Defizitstationierung (von bis)							B33 km 5,5 B34 km 5,6 B35 km 5,6

Belastungen, Bemerkung					D02	FGSK GK3 50% GK4 25% GK5 25%	B33 Durchlass B34 Durchlass B35 Durchlass							
langfristige Entwicklungsbeschränkungen)					EB01	Verkehr, Siedlung								
mittelfristige Entwicklungsbeschränkungen)														
Entwicklungszielnummer und -beschreibung Entwicklungszielkürzel nach Qualitätskomponente			Zustand mindestens erhalten		EZ02	Verbesserung der Gewässerstruktur	EZ013 Durchgängigkeit herstellen							
Einstufung des Wasserkörpers:	unbefriedigender ökologischer Zustand											guter Zustand		
Schutzgut bei erheblich verändertem / künstlichem Wasserkörper	Andere wichtige nachhaltige Entwicklungstätigkeiten des Menschen													
Schutzgut Bemerkung	Landwirtschaft, Siedlung													
Begründung für Ausweisung als erheblich verändert / künstlich	Ziele (Nutzungen), denen die degradierte hydromorphologische Beschaffenheit des Wasserkörpers dient, lassen sich nicht mit anderen Maßnahmen erreichen, die mit keinen unverhältnismäßigen Kosten verbunden wären

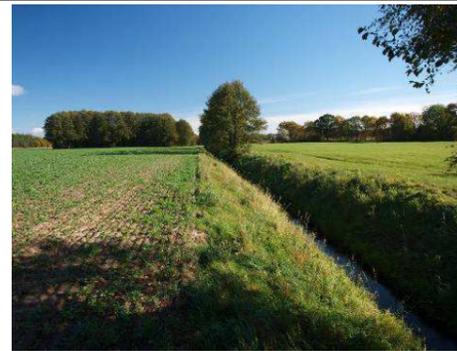
Gewässername:	Kemnitzbach
Stationierung:	Km 5,8 bis km 8,8
LAWA – Typ (gem. C-Bericht):	14 – sandgeprägter Tieflandbach
LAWA – Typ (Vorschlag):	14 – sandgeprägter Tieflandbach
Kategorie (gem. C-Bericht):	natürlich <input checked="" type="checkbox"/> künstlich <input type="checkbox"/> Erheblich verändert: ja <input type="checkbox"/> nein <input checked="" type="checkbox"/>
Kategorie (Vorschlag):	natürlich <input checked="" type="checkbox"/> künstlich <input type="checkbox"/> ja <input checked="" type="checkbox"/> nein <input type="checkbox"/>
Einstufung (C-Bericht)	Zielerreichung Ökologie: wahrscheinlich Zielerreichung Chemie: wahrscheinlich
Beschreibung: eingetiefter und begradigter Verlauf im Trapezprofil, nur teilweise beschattet durch einseitige Erlenreihe, beidseitig landwirtschaftliche Nutzfläche (überwiegend Acker), meist bis Böschungsoberkante, Fehlen besonderer Ufer-, Lauf- und Sohlstrukturen, geringe Breiten- und Tiefenvarianz

Biologische Qualitätskomponente (BI)		Wasserhaushalt (HZK)		Strukturgüte. (SGK)		Durchgängigkeit (DGK)		Physikalisch-Chemische Qualitätskomp.(PC)		Spezifisch-Chemische Qualitätskomp. (SC)		Chemischer Zustand (CH)	
Bewertung Bestand (laut Neubewertung der Wasserkörper)	-		2		4		nicht durchgängig		U		2		2	
Bewertung Defizitanalyse	-		0		-2		-2		-		0		0	
Defizitnummer und -beschreibung	MP PP PB MZB Fi Andere	U U U U U	Abflusszustands-klasse Fließgeschwindigkeits-Zustandsklasse Verbindung zu Grundwasserkörpern unterbrochen?? Verbindung zu Aue unterbrochen	0 +1	Strukturgüte überwiegend 2 Klassen Defizit Sohle Ufer Land Mittelwert 4,27	-3 -3 -2			Salz BSB5 TP	U U U	Prioritäre Stoffe: Überschreitung UQN TBT Nitrat Schwermetalle Pestizide Industrielle-Schadstoffe Andere	0 U U 0 0 0 0	Überschreiten der Umweltqualitätsnormen	0
Defizitstationierung (von bis)							B39-B40 km 6,1 km 6,7 B41 km 6,8 B45-B46 km 7,5 km 7,6 B47-B48 km 8,2 km 8,6

Belastungen, Bemerkung					D02	FGSK GK4 73,3% GK5 26,7%	B39-B40 Durchlass B41 Ehemaliges Wehr B45 Durchlass B46 Steinschüttung B47-B48 Durchlass	D04 Diffuse Quellen aus der Landwirtschaft						
langfristige Entwicklungsbeschränkungen)					EB01	Verkehr								
mittelfristige Entwicklungsbeschränkungen)					EB01	Landwirtschaft (Grünland, Acker)								
Entwicklungszielnummer und -beschreibung Entwicklungszielkürzel nach Qualitätskomponente			Zustand mindestens erhalten		EZ02	Verbesserung der Gewässerstruktur	EZ03	Durchgängigkeit herstellen						
Einstufung des Wasserkörpers:	unbefriedigender ökologischer Zustand											guter Zustand		
Schutzgut bei erheblich verändertem / künstlichem Wasserkörper	Andere wichtige nachhaltige Entwicklungstätigkeiten des Menschen													
Schutzgut Bemerkung	Landwirtschaft													
Begründung für Ausweisung als erheblich verändert / künstlich	Ziele (Nutzungen), denen die degradierte hydromorphologische Beschaffenheit des Wasserkörpers dient, lassen sich nicht mit anderen Maßnahmen erreichen, die mit keinen unverhältnismäßigen Kosten verbunden wären

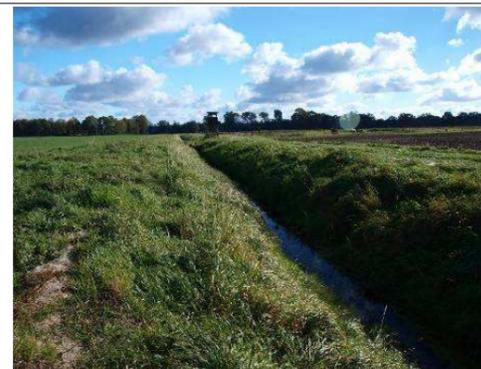
Gewässername:	Kemnitzbach		
Stationierung:	Km 8,8 bis km 10,22		
LAWA – Typ (gem. C-Bericht):	14 – sandgeprägter Tieflandbach		
Kategorie (gem. C-Bericht):	natürlich <input checked="" type="checkbox"/>	künstlich <input type="checkbox"/>	Erheblich verändert: ja <input type="checkbox"/> nein <input checked="" type="checkbox"/>
Kategorie (Vorschlag):	natürlich <input checked="" type="checkbox"/>	künstlich <input type="checkbox"/>	ja <input checked="" type="checkbox"/> nein <input type="checkbox"/>
Einstufung (C-Bericht)	Zielerreichung Ökologie: wahrscheinlich Zielerreichung Chemie: wahrscheinlich		
Beschreibung: eingetiefter und begradigter Verlauf im Trapezprofil, nur teilweise beschattet durch einzelne Gehölze, beidseitig landwirtschaftliche Nutzfläche (überwiegend Acker), meist bis Böschungsoberkante, Fehlen besonderer Ufer-, Lauf- und Sohlstrukturen, geringe Breiten- und Tiefenvarianz

Biologische Qualitätskomponente (BI)		Wasserhaushalt (HZK)		Strukturgüte. (SGK)		Durchgängigkeit (DGK)		Physikalisch-Chemische Qualitätskomp.(PC)		Spezifisch-Chemische Qualitätskomp. (SC)		Chemischer Zustand (CH)	
Bewertung Bestand (laut Neubewertung der Wasserkörper)	-		3		5		nicht durchgängig		U		2		2	
Bewertung Defizitanalyse	-		-1		-3		-2		-		0		0	
Defizitnummer und -beschreibung	MP PP PB MZB Fi Andere	U U U U U	Abflusszustands- klasse Fließgeschwindigkeits- -Zustandsklasse Verbindung zu Grundwasserkörpern unterbrochen?? Verbindung zu Aue unterbrochen	0 -1	Strukturgüte überwiegend 3 Klassen Defizit Sohle Ufer Land Mittelwert 4,57	-3 -2 -2			Salz BSB5 TP	U U U	Prioritäre Stoffe: Überschreitung UQN TBT Nitrat Schwermetalle Pestizide Industrielle- Schadstoffe Andere	0 U U 0 0 0 0	Überschreiten der Umweltqualitäts normen	0
Defizitstationierung (von bis)							B49 km 8,9							
Belastungen, Bemerkung			D0 2 Fließgeschwindigkeit zu gering		D03 FGSK GK5 GK4	57,1% 42,9%	D04 Durchlass B49		D05 Diffuse Quellen aus der Landwirtschaft

langfristige Entwicklungsbeschränkungen)														
mittelfristige Entwicklungsbeschränkungen)					EB01 Landwirtschaft (Grünland, Acker)									
Entwicklungszielnummer und -beschreibung Entwicklungszielkürzel nach Qualitätskomponente			EZ 02 Verbessern des Fließkontinuums		EZ03 Verbesserung der Gewässerstruktur									
Einstufung des Wasserkörpers:	unbefriedigender ökologischer Zustand											guter Zustand		
Schutzgut bei erheblich verändertem / künstlichem Wasserkörper	Andere wichtige nachhaltige Entwicklungstätigkeiten des Menschen													
Schutzgut Bemerkung	Landwirtschaft													
Begründung für Ausweisung als erheblich verändert / künstlich	Ziele (Nutzungen), denen die degradierte hydromorphologische Beschaffenheit des Wasserkörpers dient, lassen sich nicht mit anderen Maßnahmen erreichen, die mit keinen unverhältnismäßigen Kosten verbunden wären													
Bewirtschaftungsziel	gutes ökologisches Potenzial											guter Zustand
