Gewässername: **Ponitzer Wiesengraben**

Abschnitt 591484\_P03

591484\_1042

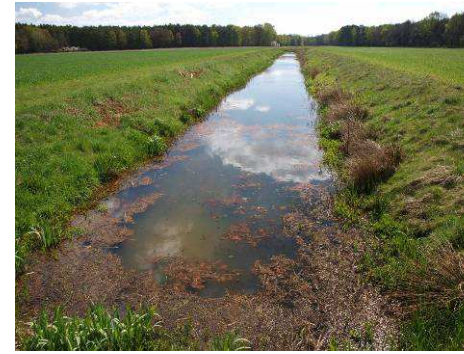
<b>Stationierung:</b>	Km 3,23 (Wehr südlich Uenze) bis km 5,7 (Wehr südöstlich Uenze)	
LAWA – Typ (gem. C-Bericht):	99 – künstliches Gewässer	
LAWA – Typ (Vorschlag):	99 – künstliches Gewässer (Potenzialbewertung: LAWA-Typ 19)	
Kategorie (gem. C-Bericht):	natürlich <input type="checkbox"/> künstlich <input checked="" type="checkbox"/>	Erheblich verändert: ja <input type="checkbox"/> nein <input type="checkbox"/>
Kategorie (Vorschlag)		
<b>Beschreibung:</b>	Hoch angestauter Abschnitt durch das am Anfang stehende Wehr, eingetiefter und begradigter Verlauf im Trapezprofil mit geringer Tiefenvarianz, keiner Breitenvarianz, geringe Substratdiversität, mäßig bis starker Verockerung, kein Totholz, beidseitig landwirtschaftliche Nutzfläche bis BOK ohne Beschattung

Defizitstationierung (von bis)							B10 km 3,3								
Belastungen, Bemerkung			D0 2 Geringe/keine Fließgeschwindigkeit		D03 FGSK GK4 100%		D04 Stau B10								
langfristige Entwicklungsbeschränkungen)															
mittelfristige Entwicklungsbeschränkungen)															
Entwicklungszielnummer Entwicklungszielkürzel nach Qualitätskomponente			EZ 02 Verbesserung der Fließdynamik/ Abflussverhältnisse		EZ03 Verbesserung der Gewässerstruktur										
Einstufung des Wasserkörpers:	unbefriedigendes ökologisches Potenzial												guter Zustand		
Schutzgut bei erheblich verändertem / künstlichem Wasserkörper															
Schutzgut Bemerkung/ Restriktionen	Landwirtschaft							Schutzgebiet: SPA Unteres Elbtal De3036-401; LSG Brandenburgische Elbtalaue							
Begründung für Ausweisung als erheblich verändert / künstlich															
Bewirtschaftungsziel	gutes ökologisches Potenzial												guter Zustand

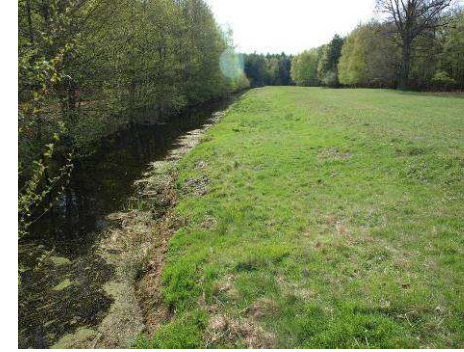
Gewässername:	Ponitzer Wiesengraben		
Stationierung:	Km 5,7 (Wehr südöstlich Uenze) bis km 6,68 (Rohrdurchlass südwestlich Ponitz)		
LAWA – Typ (gem. C-Bericht):	99 – künstliches Gewässer		
LAWA – Typ (Vorschlag):	99 – künstliches Gewässer (Potenzialbewertung: LAWA-Typ 19)		
Kategorie (gem. C-Bericht):	natürlich <input type="checkbox"/>	künstlich <input checked="" type="checkbox"/>	Erheblich verändert: ja <input type="checkbox"/> nein <input type="checkbox"/>
Kategorie (Vorschlag):			
Zielerreichung (gem. C-Bericht)	Zielerreichung Ökologie: unwahrscheinlich Zielerreichung Chemie: wahrscheinlich		
<b>Beschreibung:</b> Angestauter Abschnitt durch das am Anfang stehende Wehr, eingetiefter und begradigter Verlauf im Trapezprofil mit geringer Tiefenvarianz, keiner Breitenvarianz, geringe Substratdiversität, geringe Verockerung, Totholz in Form von einzelnen Zweigen, einseitige Beschattung durch Erlensaum rechts, beidseitig landwirtschaftliche Nutzfläche (einseitig brachliegend)

Belastungen, Bemerkung			D02 geringe Wasserführung und Fließbewegung		D03 FGSK GK3	100%	D04 Stau B15							
langfristige Entwicklungsbeschränkungen)														
mittelfristige Entwicklungsbeschränkungen)														
Entwicklungszielnummer Entwicklungszielkürzel nach Qualitätskomponente			EZ02 Verbesserung der Fließdynamik/ Abflussverhältnisse		EZ03 Verbesserung der Gewässerstruktur									
Einstufung des Wasserkörpers:	unbefriedigendes ökologisches Potenzial												guter Zustand	
Schutzgut bei erheblich verändertem / künstlichem Wasserkörper														
Schutzgut Bemerkung/ Restriktionen	Landwirtschaft							Schutzgebiet: SPA Unteres Elbtal De3036-401; LSG Brandenburgische Elbtalau						
Begründung für Ausweisung als erheblich verändert / künstlich														
Bewirtschaftungsziel/ Restriktionen	gutes ökologisches Potenzial												guter Zustand

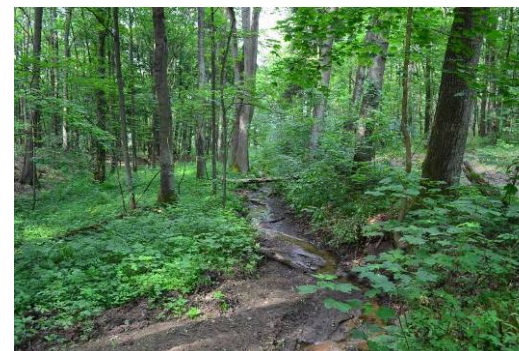
<b>Gewässername:</b>	<b>Ponitzer Wiesengraben</b>
<b>Stationierung:</b>	<b>Km 6,68 (Rohrdurchlass südwestlich Ponitz) bis km 7,62 (Beginn Verrohrung bei Ponitz)</b>
LAWA – Typ (gem. C-Bericht):	99 – künstliches Gewässer
LAWA – Typ (Vorschlag):	99 – künstliches Gewässer (Potenzialbewertung: Typ 16 - kiesgeprägter Tieflandbach)
Kategorie (gem. C-Bericht):	natürlich <input type="checkbox"/> künstlich <input checked="" type="checkbox"/> Erheblich verändert:    ja <input type="checkbox"/> nein <input type="checkbox"/>
Kategorie (Vorschlag)	
Zielerreichung (gem. C-Bericht)	Zielerreichung Ökologie: unwahrscheinlich Zielerreichung Chemie: wahrscheinlich
<b>Beschreibung:</b> Abschnitt durch Laubwald (standorttypisch) fließend, Verlauf mäandrierend bis stark schwingend im annähernden Naturprofil mit mäßiger bis großer Tiefen- und Breitenvarianz, mäßige bis große Substratdiversität, geringe bis mäßige Verockerung und Ansätze von Sohl- und Uferstruktur, durchfließt Lebensraumtypen LRT 9110 und LRT 9160

Biologische Qualitätskomponente (BI)		Wasserhaushalt (HZK)		Strukturgüte. (SGK)		Durchgängigkeit (DGK)	Physikalisch-Chemische Qualitätskomp.(PC)		Spezifisch-Chemische Qualitätskomp. (SC)		Chemischer Zustand (CH)		
Bewertung Bestand (laut Neubewertung der Wasserkörper)	-		5		1		nicht durchgängig	U		2		2		
Bewertung Defizitanalyse	-		-3		+1		-2	-		0		0		
Defizitnummer und -beschreibung	MP	U	Abflusszustands-klasse	U	Strukturgüte überwiegend 0	-1		Salz	U	Prioritäre Stoffe:	Überschreiten der Umweltqualitätsnormen	0		
	PP	U	Fließgeschwindigkeits-Zustandsklasse	-3	Klassen Defizit			BSB5	U	Überschreitung				0
	PB	U			Land			TP	U	UQN				0
	MZB	U			<b>Mittelwert 1,44</b>					TBT				U
	Fi	U								Nitrat				U
	Andere	U						Schwermetalle	0					
								Pestizide	0					
								Industrielle-Schadstoffe	0					
								Andere	0					
Defizitstationierung (von bis)							B18	km 7,6						
Belastungen, Bemerkung			D0 Geringe/keine Fließgeschwindigkeit		FGSK		D03	Brücke B18

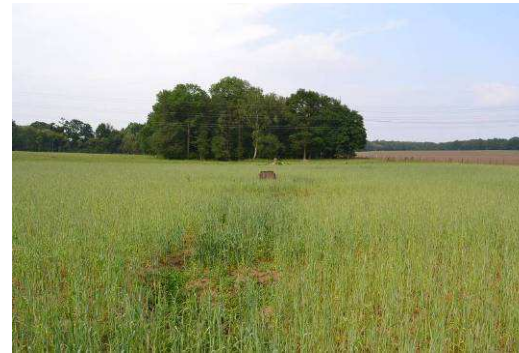
<b>Gewässername:</b>	<b>Ponitzer Wiesengraben</b>
<b>Stationierung:</b>	<b>Km 7,62 (Beginn Verrohrung bei Ponitz) bis km 7,84 (Ende der Verrohrung bei Ponitz)</b>
LAWA – Typ (gem. C-Bericht):	99 – künstliches Gewässer (AWB)
LAWA – Typ (Vorschlag):	99 – künstliches Gewässer (Potenzialbewertung: Typ 16 - kiesgeprägter Tieflandbach)
Kategorie (gem. C-Bericht):	natürlich <input type="checkbox"/> künstlich <input checked="" type="checkbox"/> Erheblich verändert:    ja <input checked="" type="checkbox"/> nein <input type="checkbox"/>
Kategorie (Vorschlag):	
Zielerreichung (gem. C-Bericht)	Zielerreichung Ökologie: unwahrscheinlich Zielerreichung Chemie: wahrscheinlich
<b>Beschreibung:</b> Abschnitt komplett verrohrt unter landwirtschaftlicher Nutzfläche

Biologische Qualitätskomponente (B1)		Wasserhaushalt (HZK)		Strukturgüte. (SGK)		Durchgängigkeit (DGK)		Physikalisch-Chemische Qualitätskomp.(PC)		Spezifisch-Chemische Qualitätskomp. (SC)		Chemischer Zustand (CH)	
Bewertung Bestand (laut Neubewertung der Wasserkörper)	-		5		5		nicht durchgängig		U		2		2	
Bewertung Defizitanalyse	-		-3		-3		-2		-		0		0	
Defizitnummer und -beschreibung	MP PP PB MZB Fi Andere	U U U U U	Abflusszustands-klasse Fließgeschwindigkeits-Zustandsklasse Verbindung zu Grundwasserkörpern unterbrochen?? Verbindung zu Aue unterbrochen	U -3	Strukturgüte überwiegend 3 Klassen Defizit Sohle Ufer Land  Mittelwert 5,0	-3 -3 -3			Salz BSB5 TP	U U U	Prioritäre Stoffe: Überschreitung UQN TBT Nitrat Schwermetalle Pestizide Industrielle-Schadstoffe Andere	0 U U 0 0 0 0	Überschreiten der Umweltqualitätsnormen	0
Defizitstationierung (von bis)							B19 km 7,7							
Belastungen, Bemerkung			D02 Geringe/keine Fließgeschwindigkeit		D03 FGSK GK5	100%	D04 Verrohrung B19

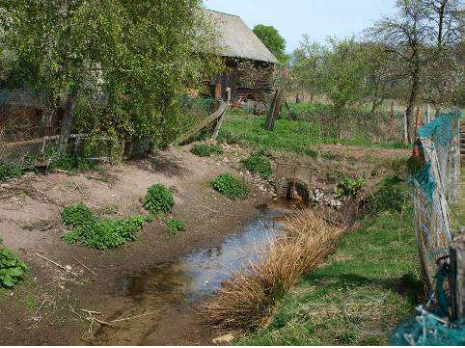
<b>Abschnittsblatt</b>	<b>Abschnitt 591484_P07</b>	<b>Wasserkörpernummer</b>	<b>591484_1042</b>	<b>Foto</b>	<b>Karte</b>
<b>Gewässername:</b>	<b>Ponitzer Wiesengraben</b>

<b>Stationierung:</b>	<b>Km 8,07 (Rohrdurchlass bei Ponitz) bis km 8,48 (Rohrdurchlass unterhalb der B5 in Ponitz)</b>				
LAWA – Typ (gem. C-Bericht):	99 – künstliches Gewässer				
LAWA – Typ (Vorschlag):	99 – künstliches Gewässer (Potenzialbewertung: Typ 16 - kiesgeprägter Tieflandbach)				
Kategorie (gem. C-Bericht):	natürlich <input type="checkbox"/>	künstlich <input checked="" type="checkbox"/>	Erheblich verändert: ja <input type="checkbox"/> nein <input type="checkbox"/>		
Kategorie (Vorschlag):	natürlich <input type="checkbox"/>	künstlich <input checked="" type="checkbox"/>			
Zielerreichung (gem. C-Bericht)	Zielerreichung Ökologie: unwahrscheinlich				
	Zielerreichung Chemie: wahrscheinlich				
<b>Beschreibung:</b> Abschnitt durch Siedlung fließend, Verlauf eingetieft und begradigt im verfallenden Regelprofil mit mäßiger bis schwacher Tiefen- und Breitenvarianz, geringe bis mäßige Substratdiversität, geringe bis mäßige Verockerung, Fehlen besonderer Sohl- und Uferstrukturen, beidseitige Gartennutzung (bis BOK) mit Beweidung (bis ins Gewässer ausgezäunt), vereinzelt beschattet durch standorttypisches/-fremdes Gehölz

B22-B23	km 8,4						
							B24	km 8,4						
Belastungen, Bemerkung			D01	Geringe/keine Fließgeschwindigkeit	D02	FGSK			D04	Durchlass B20-B24				
						GK4	50%							
						GK3	50%							
langfristige Entwicklungsbeschränkungen)					EB02	urbane Nutzungen und Infrastruktur								
mittelfristige Entwicklungsbeschränkungen														
Entwicklungszielnummer und -beschreibung			EZ01	Verbesserung der Fließdynamik/ Abflussverhältnisse	EZ02	Verbesserung der Gewässerstruktur								
Entwicklungszielkürzel nach Qualitätskomponente														
Einstufung des Wasserkörpers:	unbefriedigendes ökologisches Potenzial											guter Zustand		
Schutzgut bei erheblich verändertem / künstlichem Wasserkörper	andere, wichtige nachhaltige Entwicklungstätigkeit des Menschen: urbane Nutzungen und Infrastruktur													
Schutzgut Bemerkung / Restriktionen	urbane Nutzungen und Infrastruktur													
Begründung für Ausweisung als erheblich verändert / künstlich

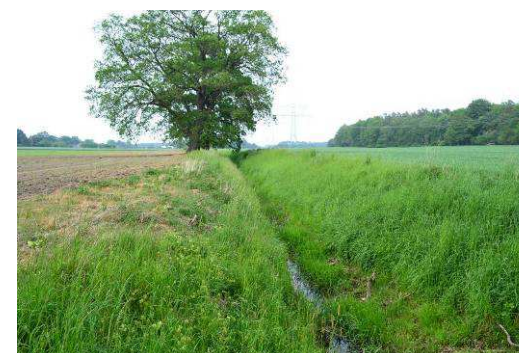
**Abschnitt 591484\_P08**

<b>Gewässername:</b>	<b>Ponitzer Wiesengraben</b>
<b>Stationierung:</b>	<b>Km 8,48 (Rohrdurchlass unterhalb der B5 in Ponitz) bis km 10,06 (Anfang der Verrohrung bei Neu Kleinow)</b>
LAWA – Typ (gem. C-Bericht):	99 – künstliches Gewässer
LAWA – Typ (Vorschlag):	99 – künstliches Gewässer (Potenzialbewertung: Typ 16 - kiesgeprägter Tieflandbach)
Kategorie (gem. C-Bericht):	natürlich <input type="checkbox"/> künstlich <input checked="" type="checkbox"/> Erheblich verändert: ja <input type="checkbox"/> nein <input type="checkbox"/>
Kategorie (Vorschlag):	
Zielerreichung (gem. C-Bericht)	Zielerreichung Ökologie: unwahrscheinlich Zielerreichung Chemie: wahrscheinlich
<b>Beschreibung:</b> Verlauf begradigt und eingetieft im Trapezprofil mit mäßiger bis schwacher Tiefen- und Breitenvarianz, geringe bis mäßige Substratdiversität, geringe bis mäßige Verockerung, Totholz in Form von einzelnen Zweigen, keine Sohl- und Uferstruktur, Beschattung durch vereinzelt stehendes standorttypisches Gehölz, beidseitige landwirtschaftliche Nutzfläche bis BOK

B27-B28	km 9	km 9,2					
							B30-B31	km 9,7	km 10,1					
Belastungen, Bemerkung			D01	Wasserführung zu gering	D02	FGSK	B25-B26	Durchlass						
						GK3	B27	Sohlgleite						
						GK4	B28	Durchlass						
						GK2	B30	Sohlgleite						
							B31	Verrohrung						
langfristige Entwicklungsbeschränkungen)														
mittelfristige Entwicklungsbeschränkungen			EBO	1 Landwirtschaft										
Entwicklungszielnummer und -beschreibung					EZ03	Verbesserung der Gewässerstruktur								
Entwicklungszielkürzel nach Qualitätskomponente														
Einstufung des Wasserkörpers:	unbefriedigendes ökologisches Potenzial											guter Zustand		
Schutzgut bei erheblich verändertem / künstlichem Wasserkörper														
Schutzgut Bemerkung / Restriktionen	Landwirtschaft, Verkehr (B5)													
Begründung für Ausweisung als erheblich verändert / künstlich														
Bewirtschaftungsziel	gutes ökologisches Potenzial											guter Zustand
