Abschnittsblatt	Abschnitt 591446_P01	Wasserkörpernummer	591446_1033	Foto	Karte
Gewässername:	Roddanebach				
Stationierung:	Km 0 (Mündung in die Dömnitz am Burgwall in Pritzwalk) bis km 1,02 (Rohrdurchlass unter den Gleisen an der Havenberger Straße, Pritzwalk)				
LAWA – Typ (gem. C-Bericht):	11 – organisch geprägter Bach				
Kategorie (gem. C-Bericht):	natürlich <input checked="" type="checkbox"/>	künstlich <input type="checkbox"/>	Erheblich verändert:	ja <input type="checkbox"/>	nein <input checked="" type="checkbox"/>
Kategorie (Vorschlag):	natürlich <input checked="" type="checkbox"/>	künstlich <input type="checkbox"/>		ja <input checked="" type="checkbox"/>	nein <input type="checkbox"/>
Einstufung (C-Bericht)	Zielerreichung Ökologie: unklar Zielerreichung Chemie: unklar				
Beschreibung: Mündung des Roddanebachs innerhalb des Burgwalls in die Dömnitz, durch Ufersicherung verschiedenster Art (Faschinen, Beton, Stein) gesicherter, eingefasster und eingetiefter Abschnitt durch die Stadt Pritzwalk, Gärten und Parkanlagen, Beschattung nur gegeben durch Gebäude und stellenweise standorttypische Gehölzreihen, häufig Bebauung bis an die Böschungsoberkante

Abschnittsblatt

Abschnitt

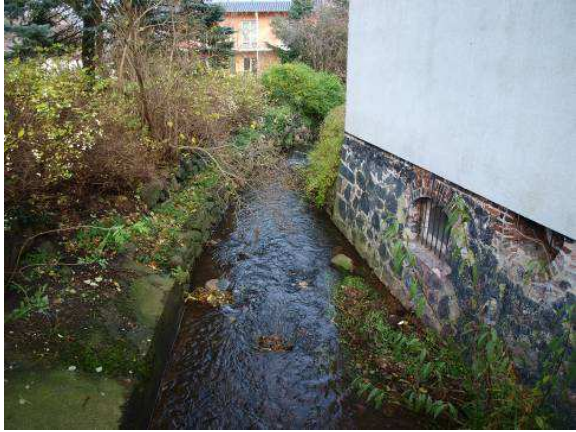
Belastungen, Bemerkung	D01 Fehlende Habitatstrukturen				D02 FGSK GK4 70% GK5 30%		B01-B02 Andere B03 Brücke B06 Stau B07 Brücke (Fischotter) B08-B09 Durchlass (B08 Fischotter)	D04 Diffuse Quellen aus der Landwirtschaft						
langfristige Entwicklungsbeschränkungen)					EB01 Siedlung, Verkehr, HWS									
mittelfristige Entwicklungsbeschränkungen														
Entwicklungszielnummer und -beschreibung Entwicklungszielkürzel nach Qualitätskomponente	EZ01 Förderung der biologischen Lebensgemeinschaften				EZ02 Verbesserung der Gewässerstruktur		EZ03 Durchgängigkeit herstellen							
Einstufung des Wasserkörpers:	unbefriedigender ökologischer Zustand											guter Zustand		
Schutzgut bei erheblich verändertem / künstlichem Wasserkörper	Andere wichtige nachhaltige Entwicklungstätigkeiten des Menschen													
Schutzgut Bemerkung	Siedlung													
Begründung für Ausweisung als erheblich verändert / künstlich	durch Siedlung (Pritzwalk) stark beeinträchtigt

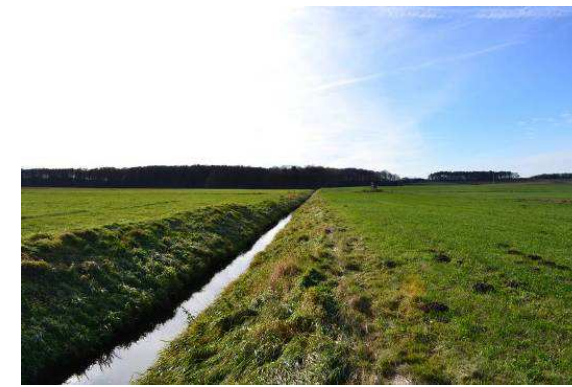
Gewässername:	Roddanebach		
Stationierung:	Km 1,02 (Rohrdurchlass unter den Gleisen an der Havenberger Straße, Pritzwalk) bis km 3,20 (Beginn der einseitigen Waldfläche, südöstlich Giesensdorf)		
LAWA – Typ (gem. C-Bericht):	11 – organisch geprägter Bach		
Kategorie (gem. C-Bericht):	natürlich <input checked="" type="checkbox"/> künstlich <input type="checkbox"/>	Erheblich verändert:	ja <input type="checkbox"/> nein <input checked="" type="checkbox"/>
Kategorie (Vorschlag):	natürlich <input checked="" type="checkbox"/> künstlich <input type="checkbox"/>		ja <input checked="" type="checkbox"/> nein <input type="checkbox"/>
Einstufung (C-Bericht)	Zielerreichung Ökologie: unklar Zielerreichung Chemie: unklar		
Beschreibung:	Begradigter und künstlich eingetiefter Abschnitt im Trapezprofil mit beidseitiger Grünlandnutzung bis Böschungsoberkante ohne Beschattung, Bach schnell fließend bedingt durch die steinige- und sandige Sohle

Biologische Qualitätskomponente (BI)		Wasserhaushalt (HZK)		Strukturgüte. (SGK)		Durchgängigkeit (DGK)	Physikalisch-Chemische Qualitätskomp.(PC)		Spezifisch-Chemische Qualitätskomp. (SC)		Chemischer Zustand (CH)		
Bewertung Bestand (laut Neubewertung der Wasserkörper)	3		3		4		nicht durchgängig	U		2		2		
Bewertung Defizitanalyse	-1		-1		-2		-2	-		0		0		
Defizitnummer und -beschreibung	MP PP PB MZB Fi Andere	1 -1 -1 U U	Abflusszustands- klasse Fließgeschwindigkeits- Zustandsklasse Verbindung zu Grundwasserkörpern unterbrochen?? Verbindung zu Aue unterbrochen	-1 U	Strukturgüte überwiegend 2 Klassen Defizit Sohle Ufer Land Mittelwert 4,0	-2 -2 -2			Salz BSB5 TP	U U U	Prioritäre Stoffe: Überschreitung UQN TBT Nitrat Schwermetalle Pestizide Industrielle- Schadstoffe Andere	0 U U 0 0 0 0	Überschreiten der Umweltqualitäts normen	0
Defizitstationierung (von bis)							B11 km 1,6 B17 km 2,3							
Belastungen, Bemerkung	D01 Fehlende Habitatstrukturen		D02 Abfluss zu gering		D03 FGSK GK 4	100%	D04 Durchlass B11,B17	D05 Diffuse Quellen aus der Landwirtschaft

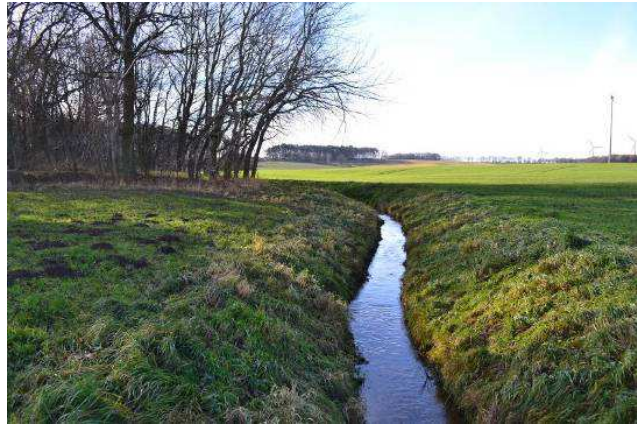
Stationierung:	Km 3,20 (Beginn der einseitigen Waldfläche, südöstlich Giesensdorf) bis km 4,97 (Beginn der Verrohrung, nördlich Eggersdorf)			
LAWA – Typ (gem. C-Bericht):	11 – organisch geprägter Bach			
Kategorie (gem. C-Bericht):	natürlich <input checked="" type="checkbox"/> künstlich <input type="checkbox"/>	Erheblich verändert: ja <input type="checkbox"/> nein <input checked="" type="checkbox"/>		
Kategorie (Vorschlag):	natürlich <input checked="" type="checkbox"/> künstlich <input type="checkbox"/>	ja <input checked="" type="checkbox"/> nein <input type="checkbox"/>		
Einstufung (C-Bericht)		Zielerreichung Ökologie: unklar Zielerreichung Chemie: unklar		
Beschreibung: Begradigter und künstlich eingetiefter Abschnitt im Trapezprofil stellenweise am Waldrand (Birke, Hasel und Pappel) entlang verlaufend sonst keine Beschattung, überwiegend beidseitige Grünlandnutzung bis Böschungsoberkante - Bach schnell fließend bedingt durch die steinige- und sandige Sohle

Biologische Qualitätskomponente (BI)		Wasserhaushalt (HZK)		Strukturgüte. (SGK)		Durchgängigkeit (DGK)		Physikalisch-Chemische Qualitätskomp.(PC)		Spezifisch-Chemische Qualitätskomp. (SC)		Chemischer Zustand (CH)		
Bewertung Bestand (laut Neubewertung der Wasserkörper)	3		3		4		eingeschränkt		U		2		2		
Bewertung Defizitanalyse	-1		-1		-2		-1		-		0		0		
Defizitnummer und -beschreibung	MP PP PB MZB Fi Andere	1 -1 1 U U	Abflusszustands- klasse Fließgeschwindigkeits- Zustandsklasse <i>Verbindung zu Grundwasserkörpern unterbrochen??</i> Verbindung zu Aue unterbrochen	-1 U	Strukturgüte überwiegend 2 Klassen Defizit Sohle Ufer Land Mittelwert 4,12	-2 -3 -1			Salz BSB5 TP	U U U	Prioritäre Stoffe: Überschreitung UQN TBT Nitrat Schwermetalle Pestizide Industrielle-Schadstoffe Andere	0 U U 0 0 0 0	Überschreiten der Umweltqualitätsnormen	0	
Defizitstationierung (von bis)							B23 km 3,9								
Belastungen, Bemerkung	D01 Fehlende Habitatstrukturen		D0 Abfluss zu gering 2		D03 FGSK GK5 41,2% GK4 29,4% GK3 29,4%		D04 Stau B23		D05 Diffuse Quellen aus der Landwirtschaft

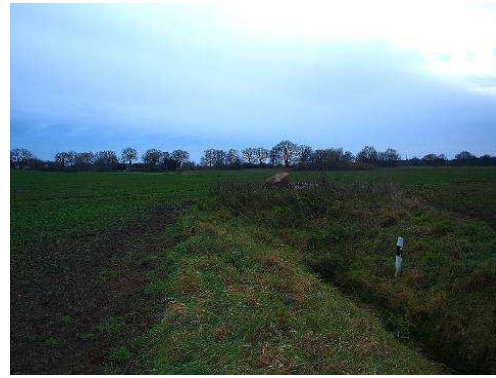
Abschnittsblatt	Abschnitt 591446_P04	Wasserkörpernummer	591446_1033	Foto	Karte
Gewässername:	Roddanebach				
Stationierung:	Km 4,97 (Beginn der Verrohrung, nördlich Eggersdorf) bis km 5,91 (Ende der Verrohrung unterhalb der Pritzwalkerstraße, Eggersdorf)				
LAWA – Typ (gem. C-Bericht):	11 – organisch geprägter Bach				
Kategorie (gem. C-Bericht):	natürlich <input checked="" type="checkbox"/>	künstlich <input type="checkbox"/>	Erheblich verändert:	ja <input type="checkbox"/>	nein <input checked="" type="checkbox"/>
Kategorie (Vorschlag):	natürlich <input checked="" type="checkbox"/>	künstlich <input type="checkbox"/>		ja <input checked="" type="checkbox"/>	nein <input type="checkbox"/>
Einstufung (C-Bericht)	Zielerreichung Ökologie: unklar Zielerreichung Chemie: unklar				
Beschreibung:	Abschnitt bis Pritzwalkerstraße in Eggersdorf komplett verrohrt unter landwirtschaftlicher Nutzfläche (überwiegend Acker)

Biologische Qualitätskomponente (BI)		Wasserhaushalt (HZK)		Strukturgüte. (SGK)		Durchgängigkeit (DGK)		Physikalisch-Chemische Qualitätskomp.(PC)		Spezifisch-Chemische Qualitätskomp. (SC)		Chemischer Zustand (CH)	
Bewertung Bestand (laut Neubewertung der Wasserkörper)	-		3		5		nicht durchgängig		U		2		2	
Bewertung Defizitanalyse	-		-1		-3		-2		-		0		0	
Defizitnummer und -beschreibung	MP PP PB MZB Fi Andere	U U U U U	Abflusszustands- klasse -1 Fließgeschwindigkeits- Zustandsklasse U Verbindung zu Grundwasserkörpern unterbrochen?? Verbindung zu Aue unterbrochen		Strukturgüte überwiegend 3 Klassen Defizit Sohle Ufer Land Mittelwert 5,0				Salz BSB5 TP	U U U	Prioritäre Stoffe: Überschreitung UQN TBT Nitrat Schwermetalle Pestizide Industrielle- Schadstoffe Andere	0 U U 0 0 0 0	Überschreiten der Umweltqualitäts normen	0
Defizitstationierung (von bis)							B25 km 5							
Belastungen, Bemerkung	D01 Fehlende Habitatstrukturen		D02 Abfluss zu gering		D03 FGSK GK5	100%		D04 Verrohrung B25		D05 Diffuse Quellen aus der Landwirtschaft
