Abschnittsblatt	Abschnitt 591454_P02	Wasserkörpernummer	591454_1037	Foto	Karte
Gewässername:	Seddiner Graben				
Stationierung:	Km 0,48 bis km 1,43				
LAWA - Typ (gem. C-Bericht):	11 – organisch geprägter Bach				
LAWA - Typ (Vorschlag):	11 – organisch geprägter Bach				
Kategorie (gem. C-Bericht):	natürlich <input checked="" type="checkbox"/>	künstlich <input type="checkbox"/>	Erheblich verändert:	ja <input type="checkbox"/>	nein <input checked="" type="checkbox"/>
Kategorie (Vorschlag):	natürlich <input checked="" type="checkbox"/>	künstlich <input type="checkbox"/>		ja <input type="checkbox"/>	nein <input checked="" type="checkbox"/>
Einstufung (C-Bericht)	Zielerreichung Ökologie: unklar Zielerreichung Chemie: unklar				
Beschreibung:	Verlauf schwach bis stark schwingend im Naturprofil mit einer versandeten Sohle, Ufersubstrat überwiegend Torf, Abschnitt fließt durch eine Waldfläche standortgerecht mit einer krautigen Vegetation auf der Böschung

Abschnittsblatt	Abschnitt 591454_P04	Wasserkörpernummer	591454_1037	Foto	Karte
Gewässername:	Seddiner Graben				
Stationierung:	Km 2,6 bis km 3,87				
LAWA - Typ (gem. C-Bericht):	11 – organisch geprägter Bach				
LAWA - Typ (Vorschlag

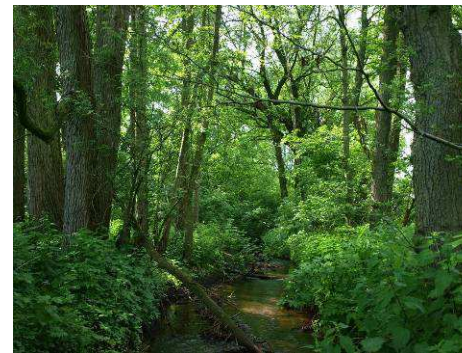
Gewässername:	Seddiner Graben
Stationierung:	Km 0 bis km 0,48
LAWA - Typ (gem. C-Bericht):	11 – organisch geprägter Bach
LAWA - Typ (Vorschlag):	11 – organisch geprägter Bach
Kategorie (gem. C-Bericht):	natürlich <input checked="" type="checkbox"/> künstlich <input type="checkbox"/> Erheblich verändert: ja <input type="checkbox"/> nein <input checked="" type="checkbox"/>
Kategorie (Vorschlag):	natürlich <input checked="" type="checkbox"/> künstlich <input type="checkbox"/> ja <input type="checkbox"/> nein <input checked="" type="checkbox"/>
Einstufung (C-Bericht)	Zielerreichung Ökologie: unklar Zielerreichung Chemie: unklar
Beschreibung: Verlauf schwach bis mäßig schwingend im verfallenden Regelprofil, annähernden- und Naturprofil mit einer versandeten Sohle, Ufersubstrat überwiegend Torf, Gewässerumfeld Wald standortgerecht, zu Anfang beidseitig Grünland einseitig brachliegend

Biologische Qualitätskomponente (BI)		Wasserhaushalt (HZK)		Strukturgüte. (SGK)		Durchgängigkeit (DGK)		Physikalisch-Chemische Qualitätskomp.(PC)		Spezifisch-Chemische Qualitätskomp. (SC)		Chemischer Zustand (CH)	
Bewertung Bestand (laut Neubewertung der Wasserkörper)	2		U		2		nicht durchgängig		U		2		2	
Bewertung Defizitanalyse	0		-		0		-2		-		0		0	
Defizitnummer und -beschreibung	MP	1	Abflusszustandsklasse	-	Strukturgüte überwiegend 0				Salz	U	Prioritäre Stoffe: Überschreitung	0	Überschreiten der Umweltqualitätsnormen	0
	PP		Fließgeschwindigkeits-Zustandsklasse	n.k.	Klassen Defizit				BSB5	U	UQN			
	PB	0	Verbindung zu Grundwasserkörpern unterbrochen??		Sohle	-1			TP	U	TBT	U		
	MZB	1	Verbindung zu Aue unterbrochen		Land	-1					Nitrat	U		
	Fi	U			Mittelwert 2,2						Schwermetalle	U		
	Andere	U									Pestizide	0		
											Industrielle-Schadstoffe	0		
											Andere	0		
Defizitstationierung (von bis)							B02 km 0,4

Belastungen, Bemerkung					FGSK		D01 Durchlass B02 (MZB)							
					GK3									
					GK2									
					GK1									
langfristige Entwicklungsbeschränkungen)														
mittelfristige Entwicklungsbeschränkungen														
Entwicklungszielnummer und -beschreibung							EZ01 Durchgängigkeit sicherstellen							
Entwicklungszielkürzel nach Qualitätskomponente														
Einstufung des Wasserkörpers:	mäßiger ökologischer Zustand											guter Zustand		
Schutzgut bei erheblich verändertem / künstlichem Wasserkörper														
Schutzgut Bemerkung	Schutzstatus: SPA Agrarlandschaft Prignitz-Stepenitz DE 2738-421, NSG Stepenitz; FFH-Gebiet DE 2738-302 "Stepenitz", LSG Agrarlandschaft Prignitz-Stepenitz													
Begründung für Ausweisung als erheblich verändert / künstlich														
Bewirtschaftungsziel	guter ökologischer Zustand											guter Zustand		
Begründung für weniger strenges Bewirtschaftungs-ziel (nur bei 3 oder 5)

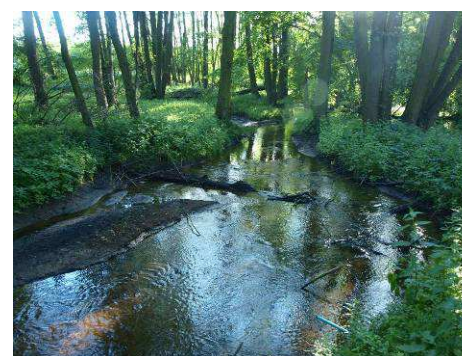
Biologische Qualitätskomponente (BI)		Wasserhaushalt (HZK)		Strukturgüte. (SGK)		Durchgängigkeit (DGK)		Physikalisch-Chemische Qualitätskomp.(PC)		Spezifisch-Chemische Qualitätskomp. (SC)		Chemischer Zustand (CH)	
Bewertung Bestand (laut Neubewertung der Wasserkörper)	-		U		1		eingeschränkt		U		2		2	
Bewertung Defizitanalyse	-		-		+1		-1		-		0		0	
Defizitnummer und -beschreibung	MP PP PB MZB Fi Andere	U U U U U	Abflusszustands- klasse Fließgeschwindigkeits- Zustandsklasse <i>Verbindung zu Grundwasserkörpern unterbrochen??</i> <i>Verbindung zu Aue unterbrochen</i>	- n.k.	Strukturgüte überwiegend 0 Klassen Defizit Mittelwert 1,44				Salz BSB5 TP	U U U	Prioritäre Stoffe: Überschreitung UQN TBT Nitrat Schwermetalle Pestizide Industrielle- Schadstoffe Andere	0 U U 0 0 0 0	Überschreiten der Umweltqualitäts- normen	0
Defizitstationierung (von bis)							B04 km 0,5 B05 km 0,8 B08 km 1,3							
Belastungen, Bemerkung					FGSK GK1 55,6% GK2 44,4%		D01 Sohlgleite B04, B05 Sohlrampe B08 (zw Fische)

langfristige Entwicklungsbeschränkungen)														
mittelfristige Entwicklungsbeschränkungen)														
Entwicklungszielnummer und -beschreibung Entwicklungszielkürzel nach Qualitätskomponente							EZ01 Durchgängigkeit sicherstellen							
Einstufung des Wasserkörpers:	mäßiger ökologischer Zustand											guter Zustand		
Schutzgut bei erheblich verändertem / künstlichem Wasserkörper														
Schutzgut Bemerkung														
Begründung für Ausweisung als erheblich verändert / künstlich														
Bewirtschaftungsziel	guter ökologischer Zustand											guter Zustand		
Begründung für weniger strenges Bewirtschaftungs-ziel (nur bei 3 oder 5)

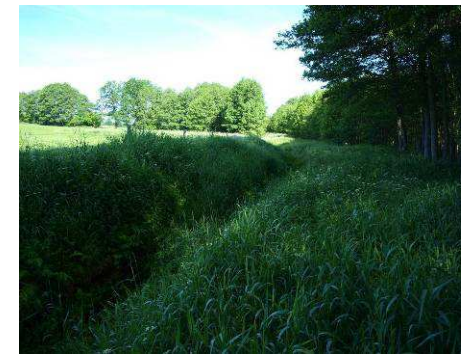
Gewässername:	Seddiner Graben		
Stationierung:	Km 1,43 bis km 2,6		
LAWA - Typ (gem. C-Bericht):	11 – organisch geprägter Bach		
LAWA - Typ (Vorschlag):	11 – organisch geprägter Bach		
Kategorie (gem. C-Bericht):	natürlich <input checked="" type="checkbox"/>	künstlich <input type="checkbox"/>	Erheblich verändert: ja <input type="checkbox"/> nein <input checked="" type="checkbox"/>
Kategorie (Vorschlag):	natürlich <input checked="" type="checkbox"/>	künstlich <input type="checkbox"/>	ja <input type="checkbox"/> nein <input checked="" type="checkbox"/>
Einstufung (C-Bericht)	Zielerreichung Ökologie: unklar Zielerreichung Chemie: unklar		
Beschreibung: Verlauf eingetieft und begradigt im Trapezprofil mit einer einseitigen Grünlandnutzung bis BOK (stellenweise beweidet) und einer einseitigen Waldfläche rechts standortgerecht mit naturnahen Biotopen z.B. Röhrichten an der Böschung, Gewässerrandstreifen links überwiegend brachliegend, km 1,6 bis km 2,2 mit geringer Verockerung, kein Totholz nur vereinzelt Zweige

Biologische Qualitätskomponente (BI)		Wasserhaushalt (HZK)		Strukturgüte. (SGK)		Durchgängigkeit (DGK)		Physikalisch-Chemische Qualitätskomp.(PC)		Spezifisch-Chemische Qualitätskomp. (SC)		Chemischer Zustand (CH)	
Bewertung Bestand (laut Neubewertung der Wasserkörper)	3		1		4		eingeschränkt		U		2		2	
Bewertung Defizitanalyse	-1		+1		-2		-1		-		0		0	
Defizitnummer und -beschreibung	MP	1	Abflusszustandsklasse	U	Strukturgüte überwiegend 2 Klassen Defizit				Salz	U	Prioritäre Stoffe: Überschreitung	0	Überschreiten der Umweltqualitätsnormen	0
	PP		Fließgeschwindigkeits-Zustandsklasse	+1	Sohle	-2			BSB5	U	UQN			
	PB	-1	Verbindung zu Grundwasserkörpern unterbrochen??		Ufer	-2			TP	U	TBT	U		
	MZB	0	Verbindung zu Aue unterbrochen		Mittelwert 3,92						Nitrat	U		
	Fi	U									Schwermetalle	U		
	Andere	U									Pestizide	0		
											Industrielle-Schadstoffe	0		
											Andere	0		
Defizitstationierung (von bis)							B11	km 2,2

B12	km 2,2						
							B13-B14	km 2,3 km 2,5						
Belastungen, Bemerkung					D01	FGSK			D02	Sohlgleite B11, B13, B14 (zw Fische)				
						GK4	91,7%			Durchlass B12 (zw Fische, MZB)				
						GK3	8,3%							
langfristige Entwicklungsbeschränkungen)					EB01	Verkehr								
mittelfristige Entwicklungsbeschränkungen					EB01	Landwirtschaft (Grünland)								
Entwicklungszielnummer und -beschreibung					EZ01	Verbesserung Gewässerstruktur			EZ02	Durchgängigkeit sicherstellen				
Entwicklungszielkürzel nach Qualitätskomponente														
Einstufung des Wasserkörpers:	mäßiger ökologischer Zustand											guter Zustand		
Schutzgut bei erheblich verändertem / künstlichem Wasserkörper														
Schutzgut Bemerkung														
Begründung für Ausweisung als erheblich verändert / künstlich														
Bewirtschaftungsziel	guter ökologischer Zustand											guter Zustand		
Begründung für weniger strenges Bewirtschaftungsziel (nur bei 3 oder 5)

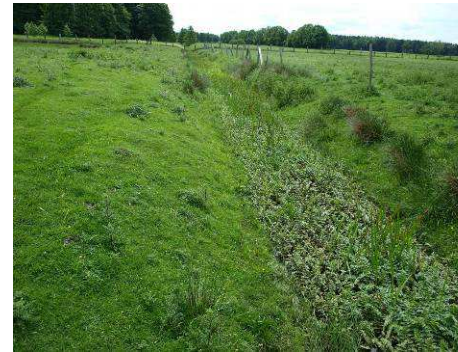
Biologische Qualitätskomponente (BI)		Wasserhaushalt (HZK)		Strukturgüte. (SGK)		Durchgängigkeit (DGK)		Physikalisch-Chemische Qualitätskomp.(PC)		Spezifisch-Chemische Qualitätskomp. (SC)		Chemischer Zustand (CH)		
Bewertung Bestand (laut Neubewertung der Wasserkörper)	3		1		4		nicht durchgängig		U		2		2		
Bewertung Defizitanalyse	-1		+1		-2		-2		-		0		0		
Defizitnummer und -beschreibung	MP	1	Abflusszustands-klasse	U	Strukturgüte überwiegend 2				Salz	U	Prioritäre Stoffe: Überschreitung	0	Überschreiten der Umweltqualitätsnormen	0	
	PP		Fließgeschwindigkeits-Zustandsklasse	+1	Klassen Defizit				BSB5	U	UQN				
	PB	-1	Verbindung zu Grundwasserkörpern unterbrochen??		Sohle	-3			TP	U	TBT	U			
	MZB	0	Verbindung zu Aue unterbrochen		Ufer	-2					Nitrat	U			
	Fi	U			Land	-1					Schwermetalle	0			
	Andere	U			Mittelwert 4,08						Pestizide	0			
											Industrielle-Schadstoffe	0			
											Andere	0

Defizitstationierung (von bis)							B17 km 3,6								
Belastungen, Bemerkung					D01	FGSK		D02	Durchlass B17						
						GK4	91,7%								
						GK3	8,3%								
langfristige Entwicklungsbeschränkungen)															
mittelfristige Entwicklungsbeschränkungen)					EB01	Landwirtschaft (Grünland)									
Entwicklungszielnummer und -beschreibung					EZ01	Verbesserung Gewässerstruktur		EZ02	Durchgängigkeit sicherstellen						
Entwicklungszielkürzel nach Qualitätskomponente															
Einstufung des Wasserkörpers:	mäßiger ökologischer Zustand											guter Zustand			
Schutzgut bei erheblich verändertem / künstlichem Wasserkörper															
Schutzgut Bemerkung	Schutzstatus: WSG Tangendorf														
Begründung für Ausweisung als erheblich verändert / künstlich															
Bewirtschaftungsziel	guter ökologischer Zustand											guter Zustand			
Begründung für weniger strenges Bewirtschaftungsziel (nur bei 3 oder 5)

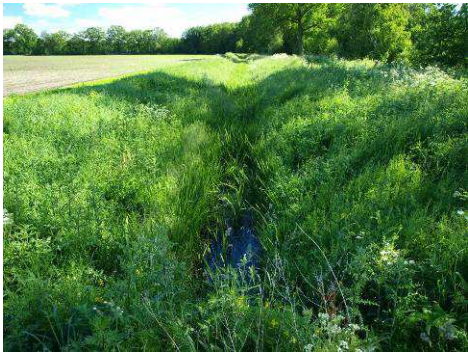
Stationierung:	Km 3,87 bis km 7,67				
LAWA - Typ (gem. C-Bericht):	11 – organisch geprägter Bach				
LAWA - Typ (Vorschlag):	99 – künstlicher Wasserkörper				
Kategorie (gem. C-Bericht):	natürlich <input checked="" type="checkbox"/>	künstlich <input type="checkbox"/>	Erheblich verändert: ja <input type="checkbox"/> nein <input type="checkbox"/>		
Kategorie (Vorschlag):	natürlich <input type="checkbox"/>	künstlich <input checked="" type="checkbox"/>	ja <input type="checkbox"/> nein <input type="checkbox"/>		
Einstufung (C-Bericht)		Zielerreichung Ökologie: unklar Zielerreichung Chemie: unklar			
Beschreibung: Verlauf im eingetieften und begradigten Trapezprofil mit beidseitigen Uferverbau (Holz) bis km 5,5, beidseitig landwirtschaftliche Nutzfläche bis zur Böschungsoberkante überwiegend ohne Beschattung ab km 6,4 einseitig lückige Gehölzreihe standortgerecht, ab km 7,2 einseitig Waldfläche standortgerecht, km 3,8 bis km 4,2 mit einer starken Verockerung, km 6,0 bis km 6,6 mit einer mäßigen bis starken Verockerung, Fehlen besonderer Ufer-, Lauf- und Sohlstrukturen, geringe Breiten- und Tiefenvarianz

Biologische Qualitätskomponente (BI)		Wasserhaushalt (HZK)		Strukturgröße (SGK)		Durchgängigkeit (DGK)		Physikalisch-Chemische Qualitätskomp.(PC)		Spezifisch-Chemische Qualitätskomp. (SC)		Chemischer Zustand (CH)	
Bewertung Bestand (laut Neubewertung der Wasserkörper)	2		5		5		nicht durchgängig		U		2		2	
Bewertung Defizitanalyse	0		-3		-3		-2		-		0		0	
Defizitnummer und -beschreibung	MP	1	Abflusszustandsklasse	U	Strukturgröße überwiegend 3 Klassen Defizit				Salz	U	Prioritäre Stoffe: Überschreitung	0	Überschreiten der Umweltqualitätsnormen	0
	PP		Fließgeschwindigkeits-Zustandsklasse	-	Sohle	-3			BSB5	U	UQN			
	PB	U	Verbindung zu Grundwasserkörpern unterbrochen??	3	Ufer	-3			TP	U	TBT	U		
	MZB	-1	Verbindung zu Aue unterbrochen		Land	-2					Nitrat	U		
	Fi	U									Schwermetalle	0		
	Andere	U									Pestizide	0		
											Industrielle-Schadstoffe	0		
											Andere	0		
Defizitstationierung (von bis)								B19 km 3,9 B22 km 4,3 B26+29 Km 5,6+6,3 B31+32 Km 6,7

Belastungen, Bemerkung			D01 Geringe/keine Fließgeschwindigkeit, stark Verkrautet		D02 FGSK GK5 68,4% GK4 31,6%			D03 Durchlass B19, B31-32 (MZB), B22 (+ Fischotter) Stau B26, B29 (MZB, Fischotter)						
langfristige Entwicklungsbeschränkungen)			EB01 Verkehr		EB02 Verkehr									
mittelfristige Entwicklungsbeschränkungen)			EB01 Landwirtschaft (Grünland, Acker)		EB02 Landwirtschaft (Grünland, Acker)									
Entwicklungszielnummer und -beschreibung Entwicklungszielkürzel nach Qualitätskomponente			EZ01 Verbessern des Fließkontinuums		EZ02 Verbesserung Gewässerstruktur									
Einstufung des Wasserkörpers:	schlechtes ökologische Potenzial											guter Zustand		
Schutzgut bei erheblich verändertem / künstlichem Wasserkörper														
Schutzgut Bemerkung	Landwirtschaft							Schutzstatus: SPA Agrarlandschaft Prignitz-Stepenitz DE 2738-421, LSG Agrarlandschaft Prignitz-Stepenitz						
Begründung für Ausweisung als erheblich verändert / künstlich	Künstlich angelegter Oberlauf, Verlauf nicht in historischen Karten (Schmettau) belegt
