<b>Gewässername:</b>	<b>Stepenitz</b>
<b>Stationierung:</b>	<b>Km 1,36 (Straßenbrücke Bad Wilsnacker Str. östlich Wittenberge) bis km 12,73 (Rieseleiwehr Perleberg)</b>
LAWA – Typ (gem. C-Bericht):	15k – Sand- und lehmgeprägter Tieflandfluss
LAWA - Typ (Vorschlag):	15k – Sand- und lehmgeprägter Tieflandfluss
Kategorie (gem. C-Bericht):	natürlich <input checked="" type="checkbox"/> künstlich <input type="checkbox"/> Erheblich verändert:    ja <input type="checkbox"/> nein <input checked="" type="checkbox"/>
Kategorie (Vorschlag):	natürlich <input checked="" type="checkbox"/> künstlich <input type="checkbox"/> ja <input type="checkbox"/> nein <input checked="" type="checkbox"/>
Einstufung (C-Bericht)	Zielerreichung Ökologie: wahrscheinlich Zielerreichung Chemie: wahrscheinlich
<b>Beschreibung:</b> oberhalb Bad Wilsnacker Str. im Doppeltrapezprofil und verfallendem Regelprofil mit überwiegend beidseitiger Grünlandnutzung (Weide/ Mahd) ohne Beschattung, stellenweise Erlen/Weiden, Beweidung stellenweise bis zur Böschungsoberkante, Sohle sandig-kiesig, Fließkontinuum durch die Wehre RAW und Weisen unterbrochen

<b>Abschnittsblatt</b>	<b>Abschnitt 5914_P04</b>	<b>Wasserkörpernummer</b>	<b

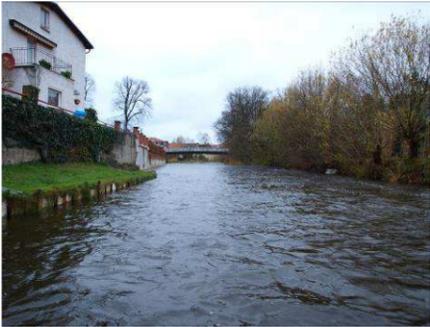
<b>Stationierung:</b>	<b>km 14,6 (Stadtgebiet Perleberg) bis km 17,39 (Wasserkraftanlage/ Wehr Neue Mühle oh Perleberg)</b>				
LAWA – Typ (gem. C-Bericht): LAWA - Typ (Vorschlag)	15k – Sand- und lehmgeprägter Tieflandfluss 15k – Sand- und lehmgeprägter Tieflandfluss				
Kategorie (gem. C-Bericht): Kategorie Vorschlag	natürlich <input checked="" type="checkbox"/> künstlich <input type="checkbox"/>	Erheblich verändert: ja <input type="checkbox"/> nein <input checked="" type="checkbox"/>	ja <input type="checkbox"/> nein <input checked="" type="checkbox"/>		
Einstufung (C-Bericht)	Zielerreichung Ökologie: wahrscheinlich Zielerreichung Chemie: wahrscheinlich				
<b>Beschreibung:</b> Durch Ufersicherung gesicherter Abschnitt durch das Stadtgebiet, fehlende Beschattung, ohne Randstreifen, häufig Bebauung bis an die BOK, Sohlbefestigung durch Kies/Steine, Funktionskontrolle der Wehre/WKA erforderlich

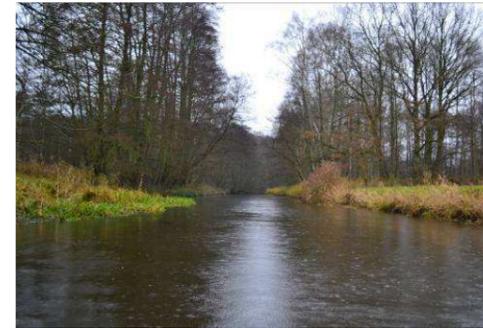
<b>Abschnittsblatt</b>	<b>Abschnitt 5914_P05</b>	<b>Wasserkörpernummer</b>	<b>5914_211</b>	<b>Foto</b>	<b>Karte</b>
<b>Gewässername:</b>	<b>Stepenitz</b>				
<b>Stationierung:</b>	<b>km 17,39 (Hochwasserrückhaltebecken oh Perleberg) bis km 21,19 (Mündung Schlatbach)</b>				
LAWA – Typ (gem. C-Bericht):	15k – Sand- und lehmgeprägter Tieflandfluss				
LAWA - Typ (Vorschlag)	15k – Sand- und lehmgeprägter Tieflandfluss				
Kategorie (gem. C-Bericht):	natürlich <input checked="" type="checkbox"/>	künstlich <input type="checkbox"/>	Erheblich verändert:	ja <input type="checkbox"/>	nein <input checked="" type="checkbox"/>
Kategorie (Vorschlag)	natürlich <input checked="" type="checkbox"/>	künstlich <input type="checkbox"/>		ja <input type="checkbox"/>	nein <input checked="" type="checkbox"/>
Einstufung (C-Bericht)	Zielerreichung Ökologie: wahrscheinlich Zielerreichung Chemie: wahrscheinlich				
<b>Beschreibung:</b> gestreckter bis schwach geschwungener Verlauf im verfallenden Regelprofil mit standorttypischen Gehölzen und Röhrichtentwicklung am Ufer, abwechselnde Grünland- und Waldnutzung, nur wenige besondere Ufer- und Sohlstrukturen, ab Fluss-Km 20,2 höhere Totholzanteile, geringe Breiten- und Tiefenvarianz, stellenweise Kolkbildung, dominierend sandige Substrate an Sohle

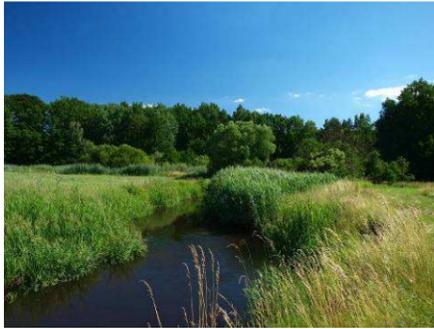
<b>Abschnittsblatt</b>	<b>Abschnitt 5914_P06</b>	<b>Wasserkörpernummer</b>	<b>5914_211</b>	<b>Foto</b>	<b>Karte</b>
<b>Gewässername:</b>	<b>Stepenitz</b>

<b>Stationierung:</b>	<b>km 21,19 (Mündung Schlatbach) bis km 32,60 (Mündung Panke südlich Wolfshagen)</b>				
LAWA – Typ (gem. C-Bericht):	15k – Sand- und lehmgeprägter Tieflandfluss				
LAWA - Typ (Vorschlag)	15k – Sand- und lehmgeprägter Tieflandfluss				
Kategorie (gem. C-Bericht):	natürlich <input checked="" type="checkbox"/>	künstlich <input type="checkbox"/>	Erheblich verändert: ja <input type="checkbox"/> nein <input checked="" type="checkbox"/>		
Kategorie (Vorschlag)	natürlich <input checked="" type="checkbox"/>	künstlich <input type="checkbox"/>	ja <input type="checkbox"/> nein <input checked="" type="checkbox"/>		
Einstufung (C-Bericht)			Zielerreichung Ökologie: wahrscheinlich Zielerreichung Chemie: wahrscheinlich		
<b>Beschreibung:</b> Annähernd naturnaher, geschwungener bis mäandrierender Abschnitt entlang von Grünländern im NSG Stepenitz, höherer Anteil an besonderen Sohlstrukturen (Totholz, Kehrwasser, Kolke), Röhrichtentwicklung am Ufer mit Ausbildung von Prall- und Gleithängen

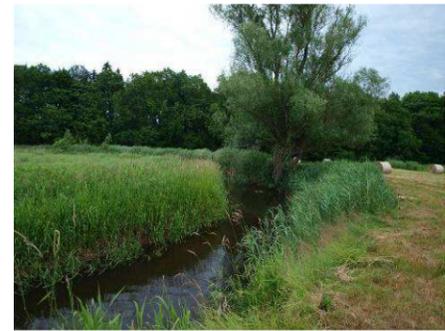
<b>Gewässername:</b>	<b>Stepenitz</b>		
<b>Stationierung:</b>	<b>km 32,60 (Mündung Panke südlich Wolfshagen) bis km 35,47 (Kläranlage Ortseingang Wolfshagen)</b>		
LAWA – Typ (gem. C-Bericht): LAWA - Typ (Vorschlag)	15k – Sand- und lehmgeprägter Tieflandfluss		
Kategorie (gem. C-Bericht): Kategorie (Vorschlag)	natürlich <input checked="" type="checkbox"/> künstlich <input type="checkbox"/> natürlich <input checked="" type="checkbox"/> künstlich <input type="checkbox"/>	Erheblich verändert:	ja <input type="checkbox"/> nein <input checked="" type="checkbox"/> ja <input type="checkbox"/> nein <input checked="" type="checkbox"/>
Einstufung (C-Bericht)	Zielerreichung Ökologie: wahrscheinlich Zielerreichung Chemie: wahrscheinlich		
<b>Beschreibung:</b> Verlauf mäßig bis schwach geschwungen im verfallenden Regelprofil mit Uferabbrüchen, Verlauf nur stellenweise beschattet durch vereinzelt stehendes standorttypisches Gehölz, beidseitige Grünlandnutzung bis Böschungsoberkante

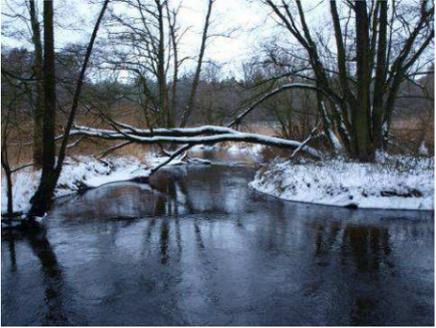
<b>Abschnittsblatt</b>	<b>Abschnitt 5914_P09</b>	<b>Wasserkörpernummer</b>	<b>5914_211</b>	<b>Foto</b>	<b>Karte</b>
<b>Gewässername:</b>	<b>Stepenitz</b>

<b>Stationierung:</b>	<b>km 36,54 (Ortsausgang Wolfshagen) bis km 43,7 (Mündung Freudenbach östlich Tacken)</b>				
LAWA – Typ (gem. C-Bericht): LAWA - Typ (Vorschlag)	15k – Sand- und lehmgeprägter Tieflandfluss 12 – organisch geprägter Fluss				
Kategorie (gem. C-Bericht): Kategorie (Vorschlag)	natürlich <input checked="" type="checkbox"/> künstlich <input type="checkbox"/>	Erheblich verändert:	ja <input type="checkbox"/> nein <input checked="" type="checkbox"/>		
Einstufung (C-Bericht)	Zielerreichung Ökologie: wahrscheinlich Zielerreichung Chemie: wahrscheinlich				
<b>Beschreibung:</b> Verlauf mäandrierend bis schwach geschwungen im verfallenden Regelprofil stellenweise bis Naturprofil, einseitig Hangwald (standortfremd Nadelgehölz) und Laubwald (standortgerecht) neben Grünland, bis km 38,6 keine nennenswerten Totholzvorkommen

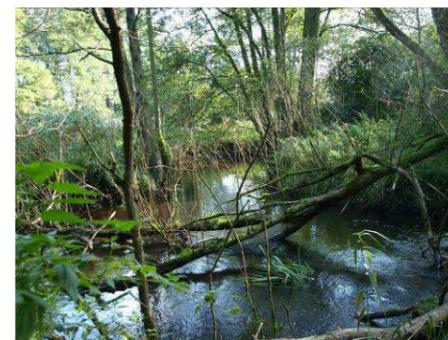
**Abschnitt 5914\_P10**

<b>Gewässername:</b>	<b>Stepenitz</b>		
<b>Stationierung:</b>	<b>km 43,70 (Mündung Freudenbach östlich Tacken) bis km 53,59 (Parkbeginn Putlitz)</b>		
LAWA – Typ (gem. C-Bericht):	15k – Sand- und lehmgeprägter Tieflandfluss		
Kategorie (gem. C-Bericht):	natürlich <input checked="" type="checkbox"/> künstlich <input type="checkbox"/>	Erheblich verändert:	ja <input type="checkbox"/> nein <input checked="" type="checkbox"/>
Kategorie (Vorschlag)	natürlich <input checked="" type="checkbox"/> künstlich <input type="checkbox"/>		ja <input type="checkbox"/> nein <input checked="" type="checkbox"/>
Einstufung (C-Bericht)	Zielerreichung Ökologie: wahrscheinlich Zielerreichung Chemie: wahrscheinlich		
<b>Beschreibung:</b> Verlauf mäßig geschwungen bis gestreckt im verfallenden Regelprofil oder annäherndem Naturprofil entlang Grundlandflächen, stellenweise mit beidseitiger Beschattung durch Wald oder standorttypische Gehölzreihe

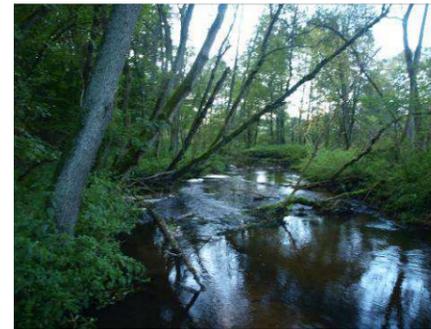
**Abschnitt 5914\_P13**

<b>Gewässername:</b>	<b>Stepenitz</b>		
<b>Stationierung:</b>	<b>km 60,67 Mündung Sabel südöstlich Nettelbeck) bis km 62,77 (Mündung Baek, Telschow)</b>		
LAWA – Typ (gem. C-Bericht):	15k – Sand- und lehmgeprägter Tieflandfluss		
Kategorie (gem. C-Bericht):	natürlich <input checked="" type="checkbox"/>	künstlich <input type="checkbox"/>	Erheblich verändert: ja <input type="checkbox"/> nein <input checked="" type="checkbox"/>
Kategorie (Vorschlag)	natürlich <input checked="" type="checkbox"/>	künstlich <input type="checkbox"/>	ja <input type="checkbox"/> nein <input checked="" type="checkbox"/>
Einstufung (C-Bericht)	Zielerreichung Ökologie: wahrscheinlich Zielerreichung Chemie: wahrscheinlich		
<b>Beschreibung:</b> Verlauf stark bis schwach geschwungen, überwiegend beidseitig beschattet durch standorttypische Gehölze, abschnittsweise Fehlen besonderer Laufstrukturen, Gewässerchemie vermutlich durch Zulauf Altgewässer neben der Autobahn beeinträchtigt, oberhalb A24 einseitige Beschattung durch Gehölzreihe (einreihig, Lebendverbau!)

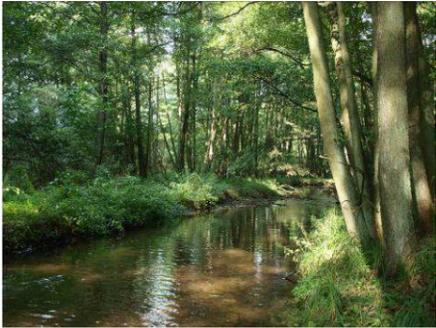
<b>Abschnittsblatt</b>	<b>Abschnitt 5914_P14</b>	<b>Wasserkörpernummer</b>	<b>5914_212</b>	<b>Foto</b>	<b>Karte</b>
<b>Gewässername:</b>	<b>Stepenitz</b>

<b>Stationierung:</b>	<b>Km 62,77 (Mündung Baek, Telschow) bis km 69,83 (westlich Stepenitz)</b>				
LAWA – Typ (gem. C-Bericht):	14 - sandgeprägter Tieflandbach (Typ neu: 11 - organisch geprägter Bach)				
Kategorie (gem. C-Bericht):	natürlich <input checked="" type="checkbox"/> künstlich <input type="checkbox"/>	Erheblich verändert: ja <input type="checkbox"/> nein <input checked="" type="checkbox"/>			
Kategorie (Vorschlag)	natürlich <input checked="" type="checkbox"/> künstlich <input type="checkbox"/>	ja <input type="checkbox"/> nein <input checked="" type="checkbox"/>			
Einstufung (C-Bericht)	Zielerreichung Ökologie: wahrscheinlich Zielerreichung Chemie: wahrscheinlich				
<b>Beschreibung:</b> Abschnitt fließt überwiegend im Wald des NSG Stepenitz, Verlauf mäandrierend bis gestreckt mit mehreren Uferabbrüchen, abschnittsweise einseitige Grünlandnutzung bis BOK, Ufersicherung abschnittsweise verfallen (AB 64,3 und 64,3)

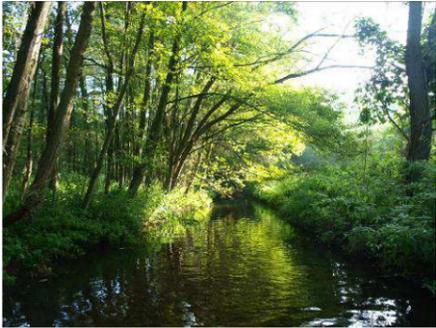
<b>Abschnittsblatt</b>	<b>Abschnitt 5914_P15</b>	<b>Wasserkörpernummer</b>	<b>5914_212</b>	<b>Foto</b>	<b>Karte</b>
<b>Gewässername:</b>	<b>Stepenitz</b>

<b>Stationierung:</b>	<b>Km 69,83 (westlich Stepenitz) bis km 72,11 (Waldrand östlich Stepenitz)</b>				
LAWA – Typ (gem. C-Bericht):	14 - sandgeprägter Tieflandbach				
LAWA - Typ (Vorschlag)	14 - sandgeprägter Tieflandbach				
Kategorie (gem. C-Bericht):	natürlich <input checked="" type="checkbox"/>	künstlich <input type="checkbox"/>	Erheblich verändert: ja <input type="checkbox"/> nein <input checked="" type="checkbox"/>		
Kategorie (Vorschlag)	natürlich <input checked="" type="checkbox"/>	künstlich <input type="checkbox"/>	ja <input type="checkbox"/> nein <input checked="" type="checkbox"/>		
Einstufung (C-Bericht)	Zielerreichung Ökologie: wahrscheinlich Zielerreichung Chemie: wahrscheinlich				
<b>Beschreibung:</b>	Verlauf mäßig geschwungen bis gestreckt im überwiegend verfallenden Regelprofil, mit einseitiger Grünlandnutzung, Beschattung durch einseitige Waldfläche, am Gewässerrand stehende Erlen als Lebendverbau, Verockerungen

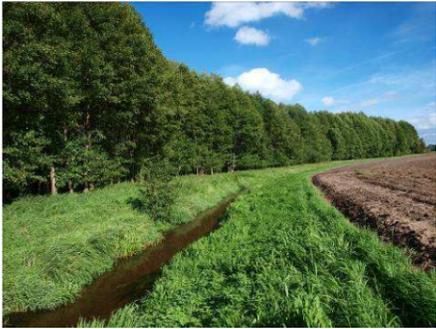
<b>Abschnittsblatt</b>	<b>Abschnitt 5914_P16</b>	<b>Wasserkörpernummer</b>	<b>5914_212</b>	<b>Foto</b>	<b>Karte</b>
<b>Gewässername:</b>	<b>Stepenitz</b>

<b>Beschreibung:</b> Verlauf schwach geschwungen bis geradlinig, stark eingetieft, einseitige landwirtschaftliche Nutzfläche bis BOK, einseitige Waldfläche bis BOK (nicht schatten spendend), mäßige bis geringe Verockerung, fehlende Tiefen- und Breitenvarianz, arm an besonderen Sohlstrukturen

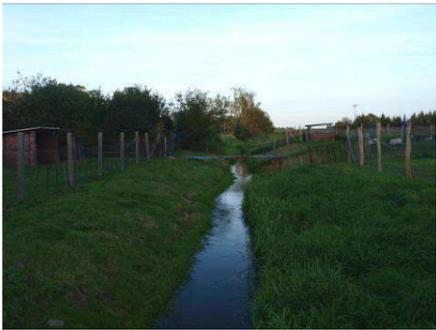
<b>Abschnittsblatt</b>	<b>Abschnitt 5914_P17</b>	<b>Wasserkörpernummer</b>	<b>5914_212</b>	<b>Foto</b>	<b>Karte</b>
<b>Gewässername:</b>	<b>Stepenitz</b>

<b>Beschreibung:</b> Verlauf im eingetieften, schwach geschwungen bis geradlinigem Regelprofil entlang landwirtschaftlicher Nutzflächen und Kleingärten, Beweidung stellenweise bis ins Gewässer, Ufer im Ort befestigt, Sohle geschottert, Einleiter

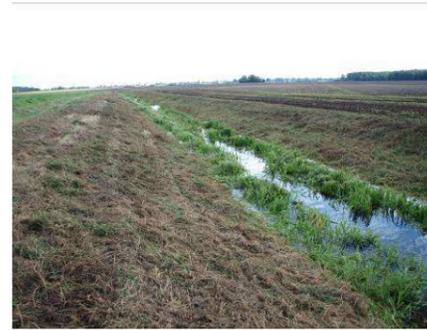
<b>Beschreibung:</b> Verlauf im eingetieften und begradigten Trapezprofil bis km 76,3 danach im tiefen Erosionsprofil mit beidseitiger landwirtschaftlicher Nutzfläche bis BOK ohne Beschattung, ab km 76,4 einseitige Beschattung durch Gehölzreihe (standortgerecht), ab km 76 geringe Verockerungen, keine besonderen Strukturen, intensive Unterhaltung, Fließkontinuum durch Wehr Meyenburg unterbrochen

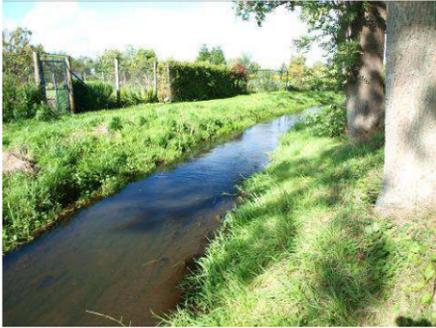
<b>Abschnittsblatt</b>	<b>Abschnitt 5914_P19</b>	<b>Wasserkörpernummer</b>	<b>5914_212</b>	<b>Foto</b>	<b>Karte</b>
<b>Gewässername:</b>	<b>Stepenitz</b>

<b>Beschreibung:</b> Abschnitt durch Meyenburg im eingetieften schwach geschwungenen bis geradlinigen Trapezprofil oder verfallendem Regelprofil, stellenweise mit Uferbefestigungen in Form von Faschinen oder Mauern, ohne Beschattung nur durch selten stehendes Gehölz (standortfremd, standortgerecht), kein Totholz selten einzelne Zweige, kaum Breiten- oder Tiefenvarianz, Fehlen besonderer Lauf-, Ufer- und Sohlstrukturen

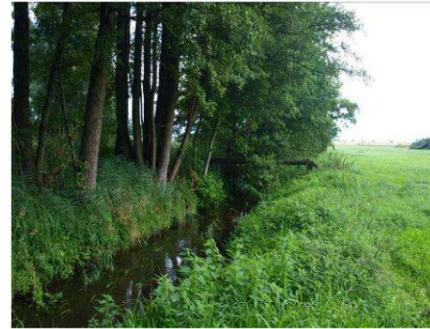
<b>Abschnittsblatt</b>	<b>Abschnitt 5914_P20</b>	<b>Wasserkörpernummer</b>	<b>5914_212</b>	<b>Foto</b>	<b>Karte</b>
<b>Gewässername:</b>	<b>Stepenitz</b>				
<b>Stationierung:</b>	<b>Km 79,53 (Straßenbrücke L4 östlich Meyenburg) bis km 81,49 (Durchlass landwirtschaftlicher Überweg südlich Bergsoll)</b>				
LAWA – Typ (gem. C-Bericht): LAWA - Typ (Vorschlag)	14 - sandgeprägter Tieflandbach				
Kategorie (gem. C-Bericht): Kategorie (Vorschlag)	natürlich <input checked="" type="checkbox"/> künstlich <input type="checkbox"/> Erheblich verändert:		natürlich <input checked="" type="checkbox"/> künstlich <input type="checkbox"/>		
Einstufung (C-Bericht)	Zielerreichung Ökologie: wahrscheinlich Zielerreichung Chemie: wahrscheinlich				
<b>Beschreibung:</b> Verlauf im schwach geschwungenen bis geradlinigen Trapezprofil mit beidseitiger landwirtschaftlicher Nutzfläche mit einseitiger Beschattung durch Erlengalerie, kein Totholz nur in Form von einzelnen Zweigen

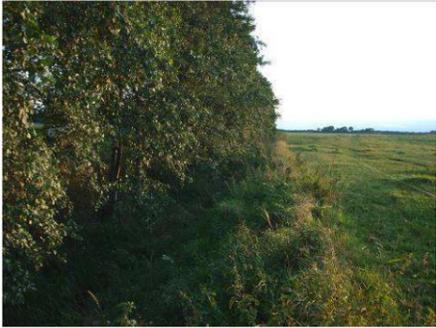
<b>Abschnittsblatt</b>	<b>Abschnitt 5914_P21</b>	<b>Wasserkörpernummer</b>	<b>5914_213</b>	<b>Foto</b>	<b>Karte</b>
<b>Gewässername:</b>	<b>Stepenitz</b>

Zielerreichung Chemie: wahrscheinlich				
<b>Beschreibung:</b> Verlauf im eingetieften schwach geschwungenen bis geradlinigen Trapezprofil und verfallenden Regelprofil mit beidseitiger landwirtschaftlicher Nutzfläche bis BOK mit überwiegend einseitiger Beschattung durch Erlenreihe (Lebendverbau), kein Totholz nur in Form von einzelnen Zweigen, geringe Tiefen- und Breitenvarianz, Fehlen besonderer Sohl- und Uferstrukturen

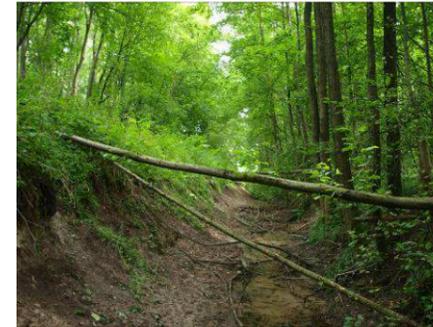
<b>Beschreibung:</b> Abschnitt fließt entlang Kerbtal im Laubwald, ehemals begradigter und verlegter Verlauf, oberhalb Wald im eingetieften Trapezprofil, geringe Wasserführung, Quelle verrohrt
