Landesamt für Umwelt, Gesundheit und Verbraucherschutz Brandenburg

Gewässerentwicklungskonzept (GEK) „Obere Havel-Teil 1 b“ (HvO_Lychen und HvO_Templin)
 Karte 6-1: Defizite und Belastungen
 Blatt: 3

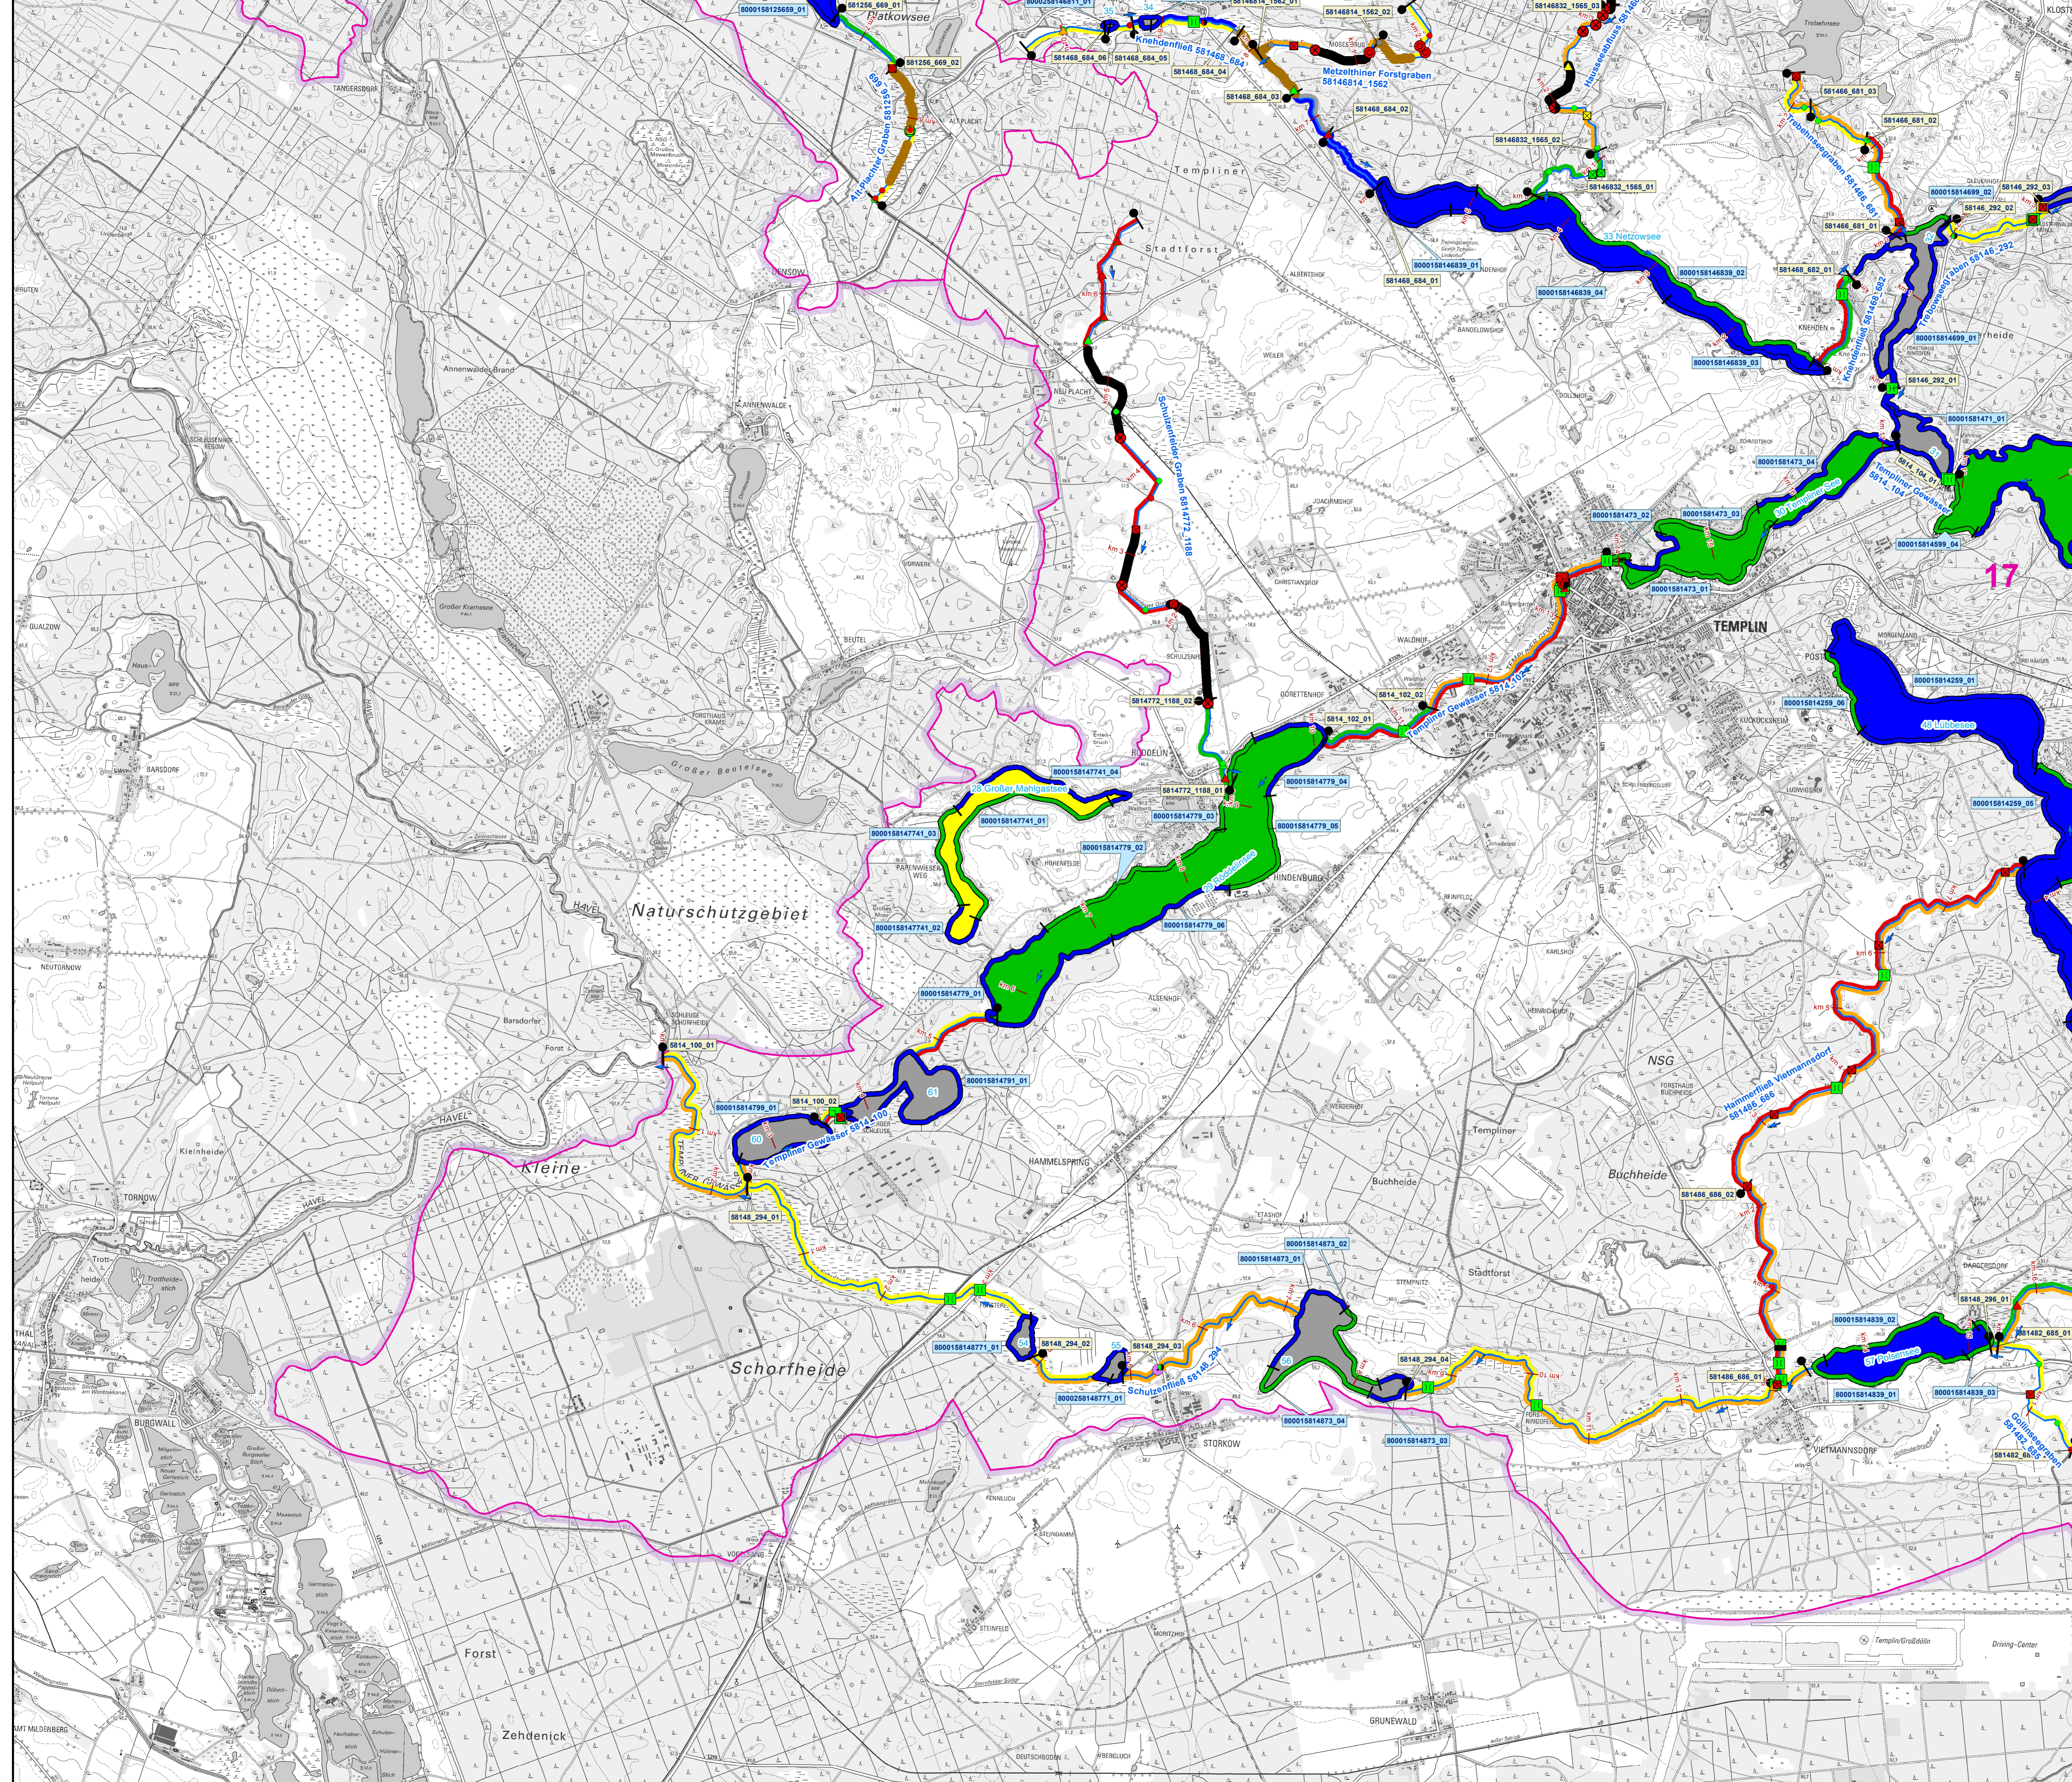
Bewertung des Defizits bezogen auf Planungsabschnitte

Hydromorphologie, Fließgeschwindigkeits-Zustandsklasse, Trophieindex

- +1 kein Defizit, Zustand sehr gut
- 0 kein Defizit, typspezifische Bedingungen für guten ökologischen Zustand werden erreicht
- 1 Abweichung von typspezifischen Bedingungen um eine Stufe
- 2 Abweichung von typspezifischen Bedingungen um zwei Stufen
- 3 Abweichung von typspezifischen Bedingungen um drei Stufen
- U nicht bewertbar / nicht untersucht

Darstellung: Fließgewässer

3-Band-Darstellung

- in Fließrichtung
- rechts - hydromorphologisches Defizit
- mittig - Fließgewässer, ggf. Sonderfall
- links - FZK (Fließgeschwindigkeits-Zustandsklasse)

Darstellung: Stillegewässer

- Uferlinie - hydromorphologisches Defizit der Uferzonen
- Mitte - Defizit bezüglich des Trophieindex
