Gewässername	Schulzenfelder Graben		WK-Code	5814772_1188											
Planungsabschnitt Nr.	5814772_1188_01		Km von - bis	0-1											
Gewässerkategorie	Fließgewässer		verbal von - bis	Von Mündung in Röddelinsee bis S Schulzenfelde											
Lage des Planungsabschnitts			Typischer Aspekt

Gewässername	Schulzenfelder Graben		WK-Code	5814772_1188											
Planungsabschnitt Nr.	5814772_1188_02		Km von - bis	1-6,854											
Gewässerkategorie	Fließgewässer		verbal von - bis	S Schulzenfelde bis nördl. Neu Placht Templiner Stadforst											
Lage des Planungsabschnitts			Typischer Aspekt

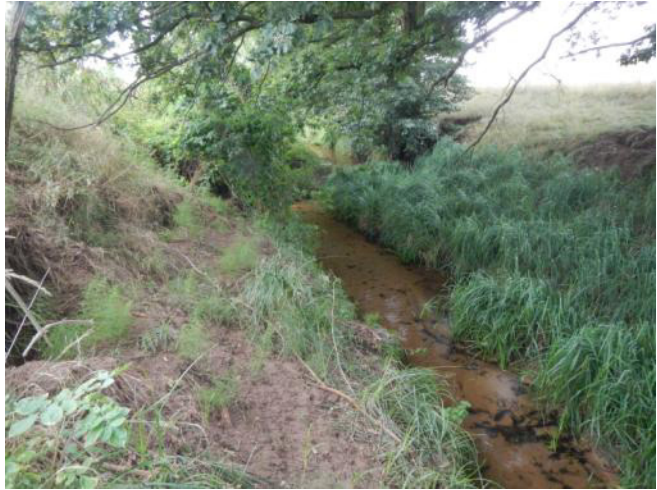
Defizit	0	0	0	0	-2	U	U	U	U	0	0	-1			
Beschreibung	<ul style="list-style-type: none"> - tief in eine mit Stauden und Bäumen bestandene Geländerrinne eingesenkter Graben, Sohle bis über 5 m unter Gelände, Längsprofil schwach geschwungen, Ausbildung von Inselbänken, Strukturierung der Sohle und Ufer soweit Rahmenbedingungen dies zulassen - Wasser trüb, hohe Sandfrachten, großenteils beschattet, - aufgrund Eintiefung nur geringe Entwicklungsmöglichkeiten - Der Planungsabschnitt liegt außerhalb von Natura 2000-Gebieten - Fischotterdurchgängigkeit vorhanden 														
Defizite NATURA 2000	- Keine														
Belastungen/ Bemerkungen	- Ökologische Durchgängigkeit für Makrozoobenthos und Fische durch Bauwerk B001 (Sohlgleite) aufgrund eines Absturzes und des starken Gefälles nicht gegeben														
Entwicklungsziele	<i>Durchgängigkeit</i>

- Keine, da künstlich angelegter Entwässerungsgraben														
	<i>Gewässerstruktur</i>														
	- Erhalt und Förderung der Fließgewässerstrukturen														
	<i>Wasserhaushalt</i>

- Erhalt und Förderung der Fließgewässerstrukturen															
<i>Biologie, Chemie</i>															
- Verbesserung des Nährstoffrückhaltes															
<i>NATURA 2000</i>

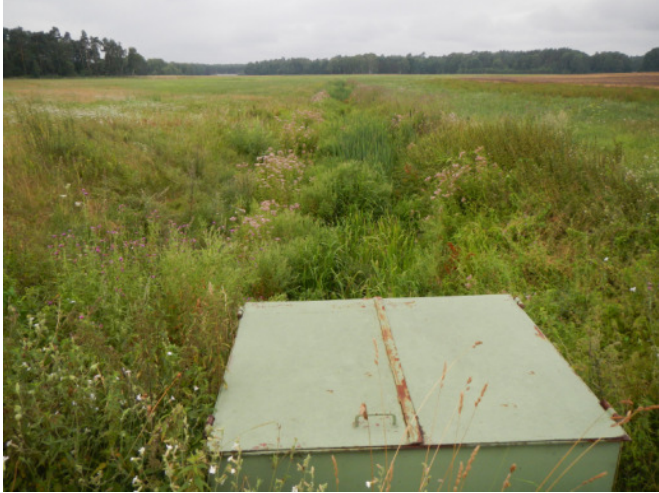
Defizit	-2	-3	-3	-3	-2	U	U	U	U	0	0	-1			
Beschreibung	<ul style="list-style-type: none"> - im Trapezprofil ausgebauter, begradigter und in der Regel zwischen 2-4 m unter Gelände eingesenkter Graben innerhalb von Acker- und Grünlandflächen, mit Ausnahme des Oberlaufes bei Neu Placht ist keine Beschattung vorhanden, viel Krautaufwuchs und dementsprechend Krautstau, - 3 verrohrte Abschnitte mit Längen von jeweils 1,1 km, 0,5 km und 1,0 km, Rohrleitungen bis > 5 m unter Gelände - hohe Sandfrachten, keine Eigendynamik, viele Rückstaubereiche, gesamtes Wasserregime staureguliert, Oberlauf mit Standgewässercharakter - Der Planungsabschnitt liegt im Oberlauf innerhalb des SPA „Uckermärkische Seenlandschaft“ (2746-401) - Planung (IDAS 2005) sieht u.a. Aufnahme der Verrohrungen und Herstellung offener Gräben vor - Der Gewässerunterhaltungsplan sieht eine beidseitige maschinell Böschungsmahd mit Schlegelmäher bzw. mit Messerbalken und Bandharke bis Wasserlinie vor sowie eine nachfolgende Sohlenkrautung mit Mähkorb, das Kraut wird entsorgt oder zerkleinert und verteilt

Defizite NATURA 2000	- Fischotterdurchgängigkeit nicht vorhanden														
Belastungen/ Bemerkungen	<ul style="list-style-type: none"> - ökologische Durchgängigkeit durch Verrohrungen und zahlreiche Stauanlagen nicht gegeben - Das Maßnahmenprogramm gibt als Belastung „Abflussregulierungen und morphologische Veränderungen“ an

Entwicklungsziele/ - Strategien	<i>Durchgängigkeit</i>	- Zur Herstellung der Durchgängigkeit unter Beibehaltung der jetzigen Vorflutverhältnisse müssten Gräben angelegt werden, die bis > 5 m unter der Geländeoberfläche verlaufen. Das hätte eine weitreichende Entwässerung der sandigen Landwirtschaftsflächen zur Folge. Zudem würde das Gewässer aufgrund der hohen Eintiefung bei gleichzeitig geringem Gefälle keine naturnahe Dynamik entwickeln. Eine aus Sicht der WRRL bessere Alternative wäre der Rückbau der Rohrleitung bei zugleich sehr starker Sohlaufhöhung des gesamten Fließes bzw. die Wiederherstellung ursprünglicher Einzugsgebietsverhältnisse. Dies hätte jedoch voraussichtlich den Verlust von Landwirtschaftsflächen zur Folge. Eine genaue Prognose hierzu könnte im Rahmen einer Machbarkeitsstudie gegeben werden.
	<i>Gewässerstruktur</i>	
	<i>Wasserhaushalt</i>	
	<i>Biologie, Chemie</i>	-
	NATURA 2000	-
