Abschnittsblätter (Seen)

Gewässername	Lübbesee	WK-Code	800015814259
Planungsabschnitt	800015814259_01	Segment-Nr.	1 bis 21 & 198 bis 209
Gewässerkategorie	Standgewässer	typischer Aspekt

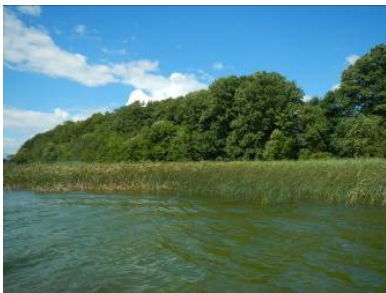
Kategorie (Bestandsaufnahme)	NWB		
Kategorie (validiert)	NWB		
LAWA-Typ (Bestandsaufnahme)	10		
LAWA-Typ (validiert)	Typ 10 - kalkreicher, geschichteter See mit relativ großem Einzugsgebiet		
Typische Belastungen (Plan.abschn.)	Wenige Seezugänge, Badestellen und Stege in Sub- und Eulitoral, Bebauung ländlicher Prägung (Morgenland) und Ferien-/Wochenendhaussiedlung im Epilitoral

Ziel	Herstellung des guten ökologischen Zustandes durch: Verbesserung des anthropogen beeinträchtigten Wasserhaushaltes Vermeidung zusätzlicher stofflicher Belastungen aus der landseitigen Uferzone Sicherung der naturnahen Uferstrukturen
Strategie	Prüfung der Möglichkeiten und Realisierung eines naturnahen Waldumbaus der landseitigen Uferzone

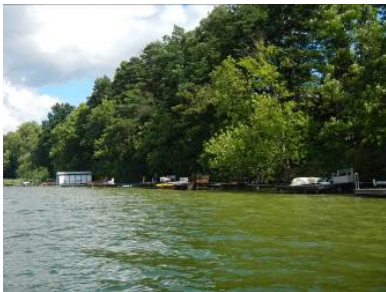
Kategorie (Bestandsaufnahme)	NWB		
Kategorie (validiert)	NWB		
LAWA-Typ (Bestandsaufnahme)	10		
LAWA-Typ (validiert)	Typ 10 - kalkreicher, geschichteter See mit relativ großem Einzugsgebiet		
Typische Belastungen (Plan.abschn.)	Sehr große Anzahl Stege und Boote in Sub- und Eulitoral, flächig gehölzreiche Ferien- und Wochenendhaussiedlungen (Ahrensdorfer Siedlung) im Umland mit entsprechender Verkehrsinfrastruktur

durch: Verbesserung des anthropogen beeinträchtigten Wasserhaushaltes Vermeidung zusätzlicher stofflicher Belastungen aus der landseitigen Uferzone Verbesserung der anthropogen beeinträchtigten Uferstrukturen
Strategie	Verhinderung der weiteren Ausdehnung der bebauten Fläche über den Flächennutzungsplan Prüfung der Genehmigungen und der Notwendigkeit von Steganlagen sowie Möglichkeiten und Realisierung des Umbaus oder Rückbaus

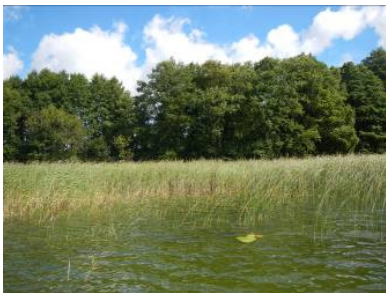
Kategorie (Bestandsaufnahme)	NWB		
Kategorie (validiert)	NWB		
LAWA-Typ (Bestandsaufnahme)	10		
LAWA-Typ (validiert)	Typ 10 - kalkreicher, geschichteter See mit relativ großem Einzugsgebiet		
Typische Belastungen (Plan.abschn.)	Wenige Stege und Seezugänge in Sub- und Eulitoral, meist in Kombination mit Badestellen im Epilitoral, extensive Grünlandnutzung im Umland

Ziel	Herstellung des guten ökologischen Zustandes durch: Verbesserung des anthropogen beeinträchtigten Wasserhaushaltes Vermeidung zusätzlicher stofflicher Belastungen aus der landseitigen Uferzone Sicherung der naturnahen Uferstrukturen
Strategie	Prüfung der Möglichkeiten und Realisierung eines naturnahen Waldumbaus der landseitigen Uferzone

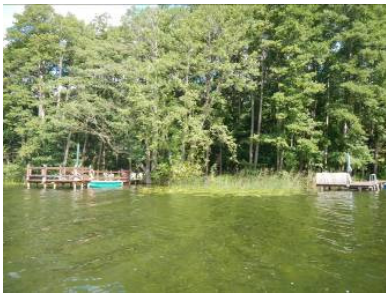
Kategorie (Bestandsaufnahme)	NWB		
Kategorie (validiert)	NWB		
LAWA-Typ (Bestandsaufnahme)	10		
LAWA-Typ (validiert)	Typ 10 - kalkreicher, geschichteter See mit relativ großem Einzugsgebiet		
Typische Belastungen (Plan.abschn.)	Viele Stege in Sub- und Eulitoral, Ackerflächen und Siedlungen dörflicher Prägung bzw. Ferien-/Wochenendhaussiedlungen (z.B. Ahlhimbsmühle, Albrechtsthaler Siedlung) im Epilitoral

Ziel	Herstellung des guten ökologischen Zustandes durch: Verbesserung des anthropogen beeinträchtigten Wasserhaushaltes Reduzierung der stofflichen Belastung aus der Uferzone Verbesserung der anthropogen beeinträchtigten Uferstrukturen
Strategie	Prüfung der Möglichkeiten und Realisierung der Extensivierung der landwirtschaftlichen Nutzung der landseitigen Uferzone durch Ausgleichszahlungen oder Flächenankauf, Anlage von Gewässerrandstreifen Prüfung der Notwendigkeit und Frequentierung von wilden Badestellen sowie Möglichkeit und Realisierung der Aufgabe der Badestelle durch Besucherlenkung

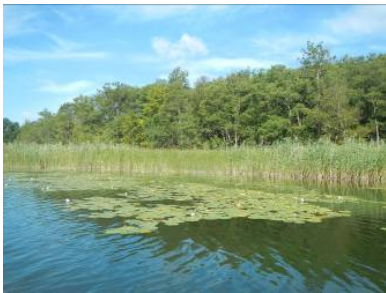
Kategorie (Bestandsaufnahme)	NWB		
Kategorie (validiert)	NWB		
LAWA-Typ (Bestandsaufnahme)	10		
LAWA-Typ (validiert)	Typ 10 - kalkreicher, geschichteter See mit relativ großem Einzugsgebiet		
Typische Belastungen (Plan.abschn.)	Wenige Stege, selten mit Uferverbau und Seezugänge in Sub- und Eulitoral, kleine Ackerflächen und Einzelgebäude im Epilitoral

Strategie	Umsetzung der Strategien an den anderen Planungsabschnitten, an diesem Planungsabschnitt Sicherung der bestehenden land- und wasserseitigen Uferstrukturen
-----------	--

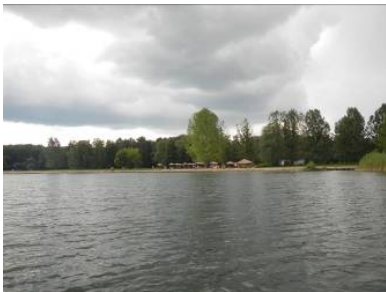
Kategorie (Bestandsaufnahme)	NWB		
Kategorie (validiert)	NWB		
LAWA-Typ (Bestandsaufnahme)	10		
LAWA-Typ (validiert)	Typ 10 - kalkreicher, geschichteter See mit relativ großem Einzugsgebiet		
Typische Belastungen (Plan.abschn.)	Große Badestelle mit Strandbar (Ahorn Seehotel Templin), Stegen, Bootshauszeile und Uferverbau (Faschine, Ufermauer), Grün-/Parkanlage, Ferien- und Wochenendhausiedlung (Postheim), Gastronomie

kurzfristig	Ansammlung von Müll am Gewässergrund vor der Bootshausreihe
mittelfristig	FFH DE 2847-325 Lübbesee Ergänzung; LSG 2846-601 Norduckermärkische Seenlandschaft Freizeit- und Erholungsnutzung (große Badestelle von Postheim mit Strandbar, Bootsverkehr)
langfristig	Siedlung (Postheim, Ferien- und Wochenendhausiedlung, Gastronomie, Grün-/Parkanlage)

durch: Verbesserung des anthropogen beeinträchtigten Wasserhaushaltes Vermeidung zusätzlicher stofflicher Belastungen aus der landseitigen Uferzone Verbesserung der anthropogen beeinträchtigten Uferstrukturen
Strategie	Verhinderung der weiteren Ausdehnung der bebauten Fläche über den Flächennutzungsplan Prüfung der Genehmigungen und der Notwendigkeit des Uferverbaus sowie Möglichkeiten und Realisierung des Rückbaus Prüfung der Notwendigkeit und Möglichkeiten der Verhinderung einer weiteren Ausdehnung der gedulteten und/oder offiziellen Badestelle und Realisierung durch Besucherlenkung
