Abschnittsblätter (Seen)

Gewässername	Templiner See b. Templin	WK-Code	80001581473
Planungsabschnitt	80001581473_01	Segment-Nr.	1 bis 3 & 60 bis 83
Gewässerkategorie	Standgewässer	typischer Aspekt	 
Kategorie (Bestandsaufnahme)	NWB		
Kategorie (validiert)	NWB		
LAWA-Typ (Bestandsaufnahme)	11		
LAWA-Typ (validiert)	Typ 11 - kalkreicher, ungeschichteter Flachlandsee mit relativ großem Einzugsgebiet und einer Verweilzeit >30d		
Typische Belastungen (Plan.abschn.)	Sehr viele Stege und Bootshäuser, hoher Anteil Uferverbau (Faschinen, Blocksteine, Betonmauer), mehrere Bootsslips und Seezugänge in Sub- und Eulitoral, große Badestelle (Strandbad Templin), Siedlungsflächen (Templin), Freizeit-/Parkflächen, befestigte Verkehrswege und Schrebergartenkolonien im Epilitoral

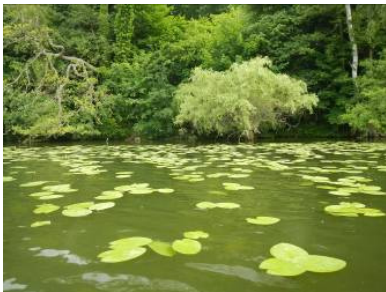
Gewässername	Templiner See b. Templin	WK-Code	80001581473
Planungsabschnitt	80001581473_02	Segment-Nr.	4 bis 12
Gewässerkategorie	Standgewässer	typischer Aspekt

Kategorie (Bestandsaufnahme)	NWB		
Kategorie (validiert)	NWB		
LAWA-Typ (Bestandsaufnahme)	11		
LAWA-Typ (validiert)	Typ 11 - kalkreicher, ungeschichteter Flachlandsee mit relativ großem Einzugsgebiet und einer Verweilzeit >30d		
Typische Belastungen (Plan.abschn.)	Wenige Stege und Bootshäuser im Sub- und Eulitoral, Einzelgebäude im Epilitoral

durch: Verbesserung des anthropogen beeinträchtigten Wasserhaushaltes Vermeidung zusätzlicher stofflicher Belastungen aus der landseitigen Uferzone Sicherung der naturnahen Uferstrukturen
Strategie	Verhinderung der weiteren Ausdehnung der bebauten Fläche über den Flächennutzungsplan

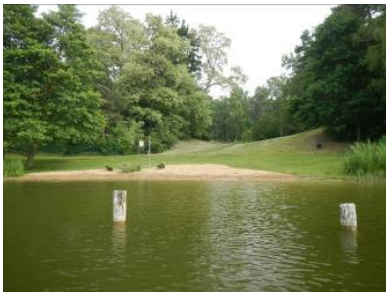
Gewässername	Templiner See b. Templin	WK-Code	80001581473
Planungsabschnitt	80001581473_03	Segment-Nr.	13 bis 25
Gewässerkategorie	Standgewässer	typischer Aspekt

Kategorie (Bestandsaufnahme)	NWB		
Kategorie (validiert)	NWB		
LAWA-Typ (Bestandsaufnahme)	11		
LAWA-Typ (validiert)	Typ 11 - kalkreicher, ungeschichteter Flachlandsee mit relativ großem Einzugsgebiet und einer Verweilzeit >30d		
Typische Belastungen (Plan.abschn.)	Mehrere Stege, Poller und Seezugänge, teilweise mit befestigten Ufern (Faschine) im Sub- und Eulitoral, größere Badestelle mit Schwimmponton und Liegewiese, dörfliche Bebauung im Epilitoral

Strategie	<p>Verhinderung der weiteren Ausdehnung der bebauten Fläche über den Flächennutzungsplan</p> <p>Prüfung des Maßes der Belastung von Regenwassereinleitungen und von Möglichkeiten der Reduzierung möglicher Belastungen sowie Umsetzung von Maßnahmen</p> <p>Prüfung der Genehmigungen und der Notwendigkeit von Steganlagen sowie Möglichkeiten und Realisierung des Umbaus oder Rückbaus</p> <p>Prüfung der Möglichkeiten und Realisierung eines naturnahen Waldumbaus der landseitigen Uferzone</p>
-----------	--

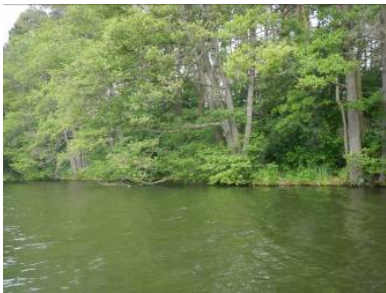
Gewässername	Templiner See b. Templin	WK-Code	80001581473
Planungsabschnitt	80001581473_04	Segment-Nr.	26 bis 59
Gewässerkategorie	Standgewässer	typischer Aspekt

Kategorie (Bestandsaufnahme)	NWB		
Kategorie (validiert)	NWB		
LAWA-Typ (Bestandsaufnahme)	11		
LAWA-Typ (validiert)	Typ 11 - kalkreicher, ungeschichteter Flachlandsee mit relativ großem Einzugsgebiet und einer Verweilzeit >30d		
Typische Belastungen (Plan.abschn.)	Kleine Seezugänge und eine Fäschine im Sub- und Eulitoral, Ackerflächen im Epilitoral

Sicherung der naturnahen Uferstrukturen
Strategie	Prüfung der Möglichkeiten und Realisierung eines naturnahen Waldumbaus der landseitigen Uferzone Prüfung der Möglichkeiten und Realisierung der Extensivierung der landwirtschaftlichen Nutzung der landseitigen Uferzone durch Ausgleichszahlungen oder Flächenankauf, Anlage von Gewässerrandstreifen
