Abschnittsblätter (Seen)

Gewässername	Wurlsee	WK-Code	800015812727
Planungsabschnitt	800015812727_01	Segment-Nr.	1 bis 33 & 45 bis 53
Gewässerkategorie	Standgewässer	typischer Aspekt

Gewässername	Wurlsee	WK-Code	800015812727
Planungsabschnitt	800015812727_02	Segment-Nr.	34 bis 44
Gewässerkategorie	Standgewässer	typischer Aspekt

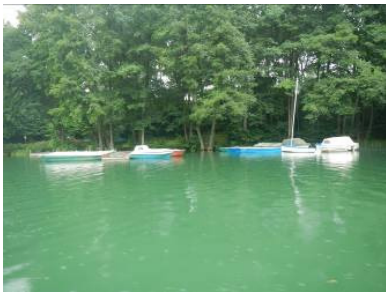
Kategorie (Bestandsaufnahme)	NWB		
Kategorie (validiert)	NWB		
LAWA-Typ (Bestandsaufnahme)	13		
LAWA-Typ (validiert)	Typ 13 - kalkreicher, geschichteter Flachlandsee mit relativ kleinem Einzugsgebiet		
Typische Belastungen (Plan.abschn.)	Viele Stege, Bootshäuser, Poller, Badestellen und Seezugänge, teilweise mit Uferverbau (Faschine, Blocksteine) im Sub- und Eulitoral, Bebauung ländlicher Prägung, Dauercampinganlagen, Ferien-/Wochenendhaussiedlungen, Schrebergärten, Intensivweiden, Ackerflächen und Badestellen im Epilitoral

<p>durch:</p> <ul style="list-style-type: none"> Verbesserung des anthropogen beeinträchtigten Wasserhaushaltes Reduzierung der stofflichen Belastung aus der Uferzone Verbesserung der anthropogen beeinträchtigten Uferstrukturen
Strategie	<ul style="list-style-type: none"> Prüfung der Möglichkeiten und Realisierung eines naturnahen Waldumbaus der landseitigen Uferzone Prüfung der Möglichkeiten und Realisierung der Extensivierung der landwirtschaftlichen Nutzung der landseitigen Uferzone durch Ausgleichszahlungen oder Flächenankauf, Anlage von Gewässerrandstreifen Verhinderung der weiteren Ausdehnung der bebauten Fläche über den Flächennutzungsplan Prüfung der Genehmigungen und der Notwendigkeit des Uferverbaus sowie Möglichkeiten und Realisierung des Rückbaus Prüfung der Genehmigungen und der Notwendigkeit von Steganlagen sowie Möglichkeiten und Realisierung des Umbaus oder Rückbaus Prüfung des Maßes der Belastung der Einleitungen und von Möglichkeiten der Reduzierung möglicher Belastungen sowie Umsetzung von Maßnahmen

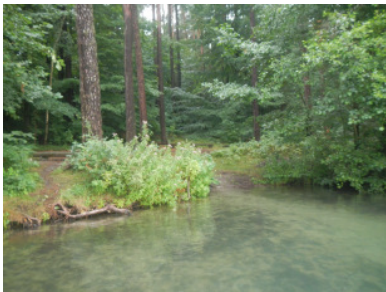
Kategorie (Bestandsaufnahme)	NWB		
Kategorie (validiert)	NWB		
LAWA-Typ (Bestandsaufnahme)	13		
LAWA-Typ (validiert)	Typ 13 - kalkreicher, geschichteter Flachlandsee mit relativ kleinem Einzugsgebiet		
Typische Belastungen (Plan.abschn.)	Wenige Stege und Seezugänge, teilweise mit Uferverbau (Faschine) in Sub- und Eulitoral, Siedlung ländlicher Prägung im Epilitoral

Ziel	Herstellung des guten ökologischen Zustandes durch: Verbesserung des anthropogen beeinträchtigten Wasserhaushaltes Sicherung der naturnahen Uferstrukturen
Strategie	Prüfung der Möglichkeiten und Realisierung eines naturnahen Waldumbaus der landseitigen Uferzone Verhinderung der weiteren Ausdehnung der bebauten Fläche über den Flächennutzungsplan
