Bestandsaufnahme (gem. C-Bericht)		Beschreibung des Planungsabschnitts	
Gewässername	Hegensteinfließ	FW-P_ID (GEK-DB)	58118_P01
WK-Code	DEBB58118_278	Station	0 - 3200
Gewässerkategorie	Fließgewässer	typischer Aspekt

Bestandsaufnahme (gem. C-Bericht)		Beschreibung des Planungsabschnitts	
Gewässername	Hegensteinfließ	FW-P_ID (GEK-DB)	58118_P02
WK-Code	DEBB58118_278	Station	6200 - 7400
Gewässerkategorie	Fließgewässer	typischer Aspekt

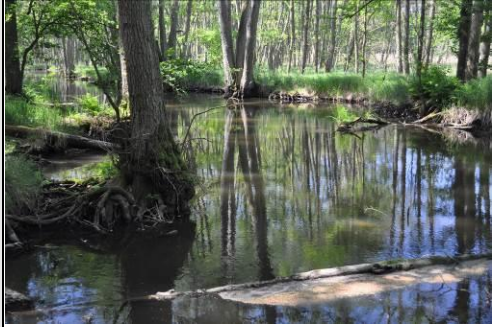
Kategorie	NWB		
LAWA-Typ	21		
Signifikante Belastungen	<ul style="list-style-type: none"> <li>Abflussregulierung u. morph. Veränderungen</li> </ul>		
Validierung im Rahmen des Projektes			
Kategorie	NWB	weitgehend beidseitig mit Ufergehölzen bestandenes Fließgewässer mit zahlreichen Totholzstrukturen	
LAWA-Typ	21

<p>Es besteht in diesem Abschnitt nur ein geringes Defizit. Maßnahmen sind daher in diesem Abschnitt nicht zu planen. Derzeit wird keine Krautung, Profil- oder Böschungsmahd durchgeführt. Eine Gewässerunterhaltung sollte auch zukünftig unterbleiben, u.a. um natürlichen Totholzfall im Gewässer zu belassen.</p>
--

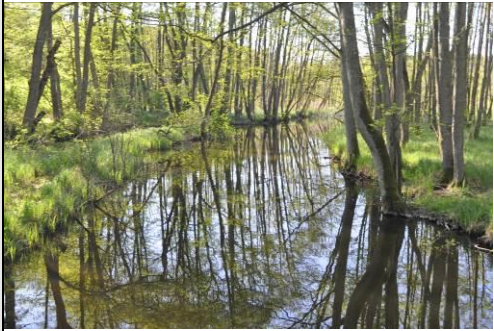
Kategorie	NWB		
LAWA-Typ	16		
Signifikante Belastungen	<ul style="list-style-type: none"> <li>• Diffuse Quellen;</li> <li>• Abflussregulierung u. morph. Veränderungen</li> </ul>		
Validierung im Rahmen des Projektes			
Kategorie	NWB	weitgehend beidseitig mit Ufergehölzen bestandenes Fließgewässer mit wenigen Totholzstrukturen, teilweise moorige Uferbereiche	
LAWA-Typ	21

Der Abschnitt befindet sich in einer Niedermoor-Rinne. Das Gewässer wird von intakten Erlenbrüchen gesäumt. Es besteht in diesem Abschnitt nur ein geringes Defizit. Die Maßnahmen beschränken sich daher auf das Einbringen von Totholz zur Erhöhung der Strömungsdiversität und eine möglichst vollständige Aufgabe der Gewässerunterhaltung.
