Bestandsaufnahme (gem. C-Bericht)		Beschreibung des Planungsabschnitts	
Gewässername	Knopsgraben	FW-P_ID (GEK-DB)	5815274_P01
WK-Code	DEBB5815274_1189	Station	0 - 3200
Gewässerkategorie	Fließgewässer	typischer Aspekt

Bestandsaufnahme (gem. C-Bericht)		Beschreibung des Planungsabschnitts	
Gewässername	Knopsgraben	FW-P_ID (GEK-DB)	5815274_P02
WK-Code	DEBB5815274_1190	Station	3300 - 6300
Gewässerkategorie	Fließgewässer	typischer Aspekt

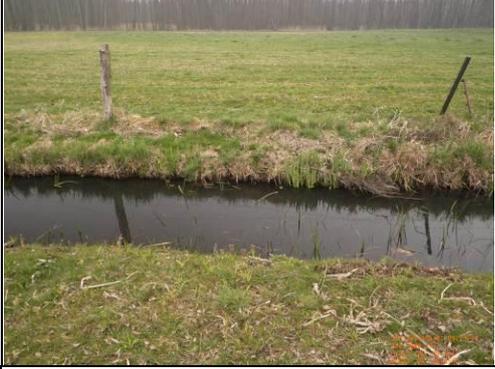
Kategorie	NWB		
LAWA-Typ	14		
Signifikante Belastungen	<ul style="list-style-type: none"> • Diffuse Quellen; • Abflussregulierung u. morph. Veränderungen 		
Validierung im Rahmen des Projektes			
Kategorie	NWB	stark begradigt und als Entwässerungsgraben ausgebaut, mit zahlreichen Verrohrungen	
LAWA-Typ	14

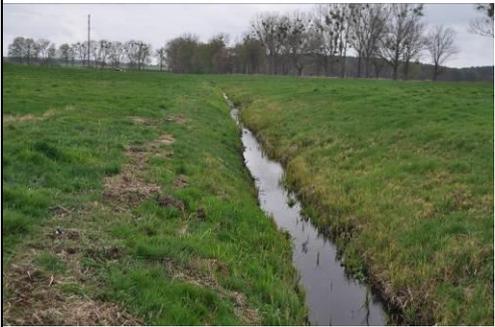
Kategorie	AWB		
LAWA-Typ	kein LAWA-Typ		
Signifikante Belastungen	<ul style="list-style-type: none"> Abflussregulierung u. morph. Veränderungen 		
Validierung im Rahmen des Projektes			
Kategorie	AWB	geradlinig verlaufende, strukturarme Entwässerungsgräben mit zahlreichen Verrohrungen	
LAWA-Typ	14k
