Bestandsaufnahme (gem. C-Bericht)		Beschreibung des Planungsabschnitts	
Gewässername	Wentowkanal	FW-P_ID (GEK-DB)	58152_P03
WK-Code	DEBB58152_300	Station	10.812 – 15.512
Gewässerkategorie	Fließgewässer	typischer Aspekt

Bestandsaufnahme (gem. C-Bericht)		Beschreibung des Planungsabschnitts	
Gewässername	Wentowkanal	FW-P_ID (GEK-DB)	58152_P04
WK-Code	DEBB58152_301	Station	15.612 – 21.390
Gewässerkategorie	Fließgewässer	typischer Aspekt

Bestandsaufnahme (gem. C-Bericht)		Beschreibung des Planungsabschnitts	
Gewässername	Wentowkanal	FW-P_ID (GEK-DB)	58152_P05
WK-Code	DEBB58152_303	Station	23.764 – 26.164
Gewässerkategorie	Fließgewässer	typischer Aspekt

Bestandsaufnahme (gem. C-Bericht)		Beschreibung des Planungsabschnitts	
Gewässername	Wentowkanal	FW-P_ID (GEK-DB)	58152_P06
WK-Code	DEBB58152_305	Station	26.851 – 28.951
Gewässerkategorie	Fließgewässer	typischer Aspekt

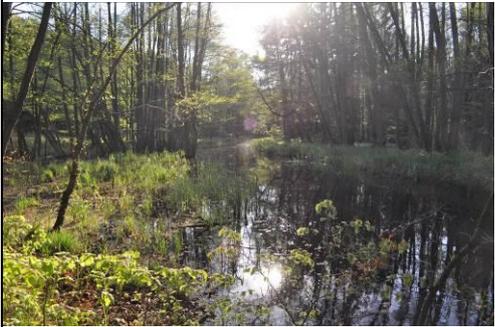
Kategorie	NWB		
LAWA-Typ	14		
Signifikante Belastungen	<ul style="list-style-type: none"> Abflussregulierung u. morph. Veränderungen 		
Validierung im Rahmen des Projektes			
Kategorie	NWB	im östlichen Bereich weitgehend naturnahe Gestalt, beidseitig moorige und bewaldete Ufer, im westlichen Bereich schärfere Uferlinie, beidseitig bewaldet	
LAWA-Typ	14

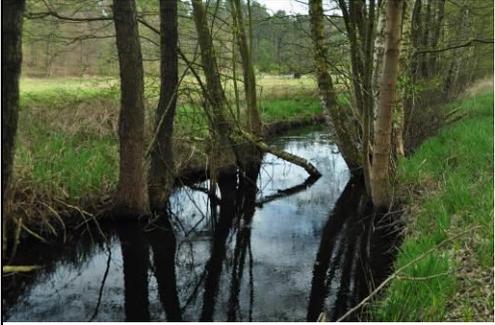
Kategorie	NWB		
LAWA-Typ	21		
Signifikante Belastungen	<ul style="list-style-type: none"> • Diffuse Quellen; • Abflussregulierung u. morph. Veränderungen 		
Validierung im Rahmen des Projektes			
Kategorie	NWB	meist scharfe Uferlinie mit Ufergehölzen, teilweise strukturreich durch Ufergehölze und Totholzeintrag, meist von Grünland umgeben	
LAWA-Typ	21

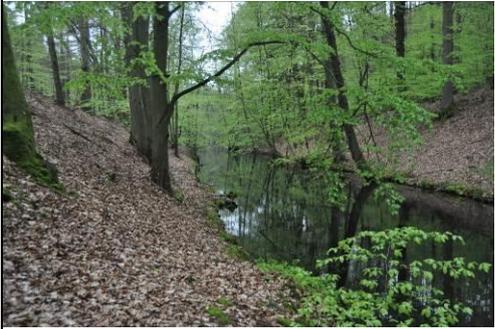
Kategorie	NWB		
LAWA-Typ	14		
Signifikante Belastungen	<ul style="list-style-type: none"> Abflussregulierung u. morph. Veränderungen 		
Validierung im Rahmen des Projektes			
Kategorie	AWB	meist scharfe Uferlinie mit Ufergehölzen, teilweise strukturreich durch Ufergehölze und Totholzeintrag, überwiegend werden Buchenwälder durchflossen	
LAWA-Typ	21k

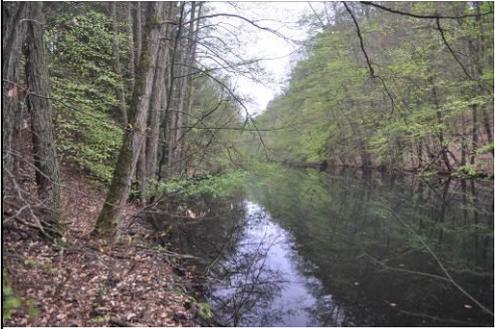
Kategorie	AWB		
LAWA-Typ	kein LAWA-Typ		
Signifikante Belastungen	keine		
Validierung im Rahmen des Projektes			
Kategorie	AWB	meist scharfe Uferlinie mit Ufergehölzen, teilweise strukturreich durch Ufergehölze und Totholzeintrag, im gesamten Abschnitt werden Buchenwälder durchflossen	
LAWA-Typ	21k

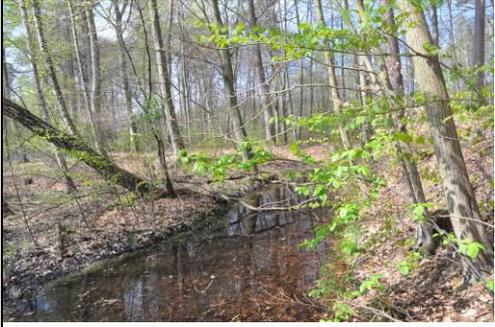
Bestandsaufnahme (gem. C-Bericht)		Beschreibung des Planungsabschnitts	
Gewässername	Wentowkanal	FW-P_ID (GEK-DB)	58152_P07
WK-Code	DEBB58152_307	Station	31.485 – 33.585
Gewässerkategorie	Fließgewässer	typischer Aspekt

Kategorie	AWB		
LAWA-Typ	kein LAWA-Typ		
Signifikante Belastungen	keine		
Validierung im Rahmen des Projektes			
Kategorie	AWB	teilweise moorige Uferlinie mit Ufergehölzen, teilweise strukturreich durch Ufergehölze und Totholzeintrag, überwiegend werden Buchenwälder durchflossen, teilweise Stillgewässer-Charakter, im östlichen Bereich fällt das Gewässer trocken	
LAWA-Typ	21k
