Gewässerentwicklungskonzept für die Teileinzugsgebiete Großer Havelländischer Hauptkanal und Erster Flügelgraben -Kurzfassung-

im Auftrag des
Landesamt für Umwelt,
Gesundheit und Verbraucherschutz Brandenburg

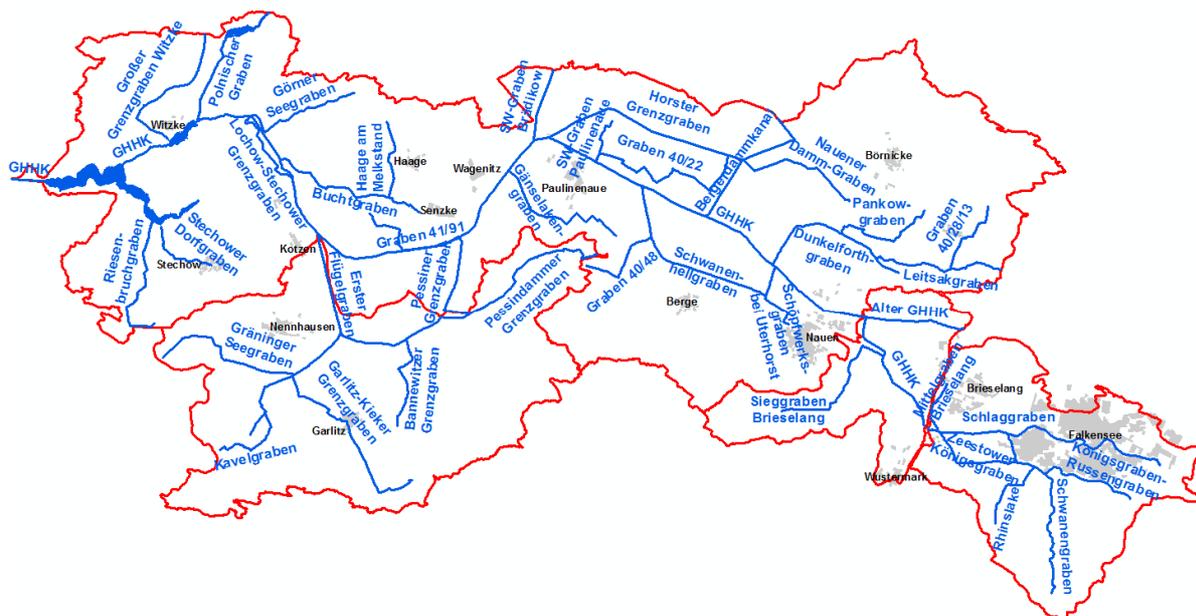
Abbildung 1-2: Darstellung der Lage der untersuchten Wasserkörper

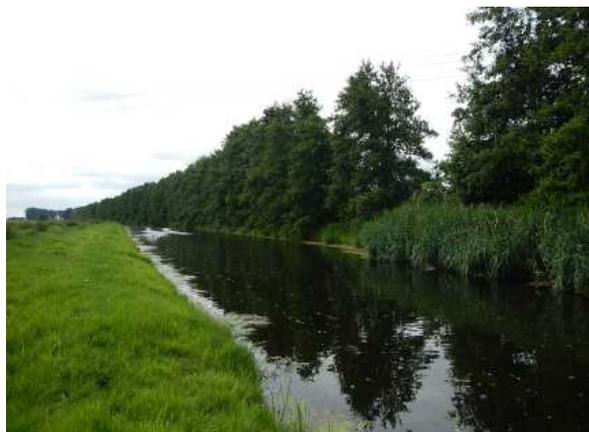
Abbildung 1-3: GHHK unterhalb Wehr Kotzen

Die heute im Untersuchungsraum vorhandenen Wasserläufe sind überwiegend künstlich, jedoch stellen die Hauptgräben nach DRIESCHER (2003) keine völlig neuen Wasserläufe dar. So ist der Große Havelländische Hauptkanal (Abbildung 1-3) nur ein ausgebautes natürliches Gewässer, der allerdings teilweise einen anderen Verlauf nahm. Andere Gewässer sind künstlicher Natur, wie die Abflussgräben von Landiner See (Buchtgraben), Görner See (Görner Seegraben) und Gräninger See (Gräninger Seegraben). Durch den Ausbau der Gräben, v. a. durch Meliorationsmaßnahmen in den 1970er Jahren, erfolgte eine Entwässerung des Gebietes, so auch der den Gräninger See umgebenden Niedermoorbereich. Dies hat auch zu einer deutlichen Verkleinerung der Seefläche geführt. Nach IHU GEOLOGIE UND ANALYTIK (2013a) betrug die Größe des Sees in alten Katasterunterlagen ca. 75 ha. 1908 wurde nur noch eine Fläche von 14 ha angegeben. Derzeit beträgt die Gewässerfläche ca. 4,4 ha. Mit den Entwässerungsmaßnahmen wurde ein Gewässernetz geschaffen, dass in den Grenzgraben (= Gräninger Seegraben) mündet, der das gesamte Gebiet über den Ersten Flügelgraben in den Großen Havelländischen Hauptkanal entwässert.

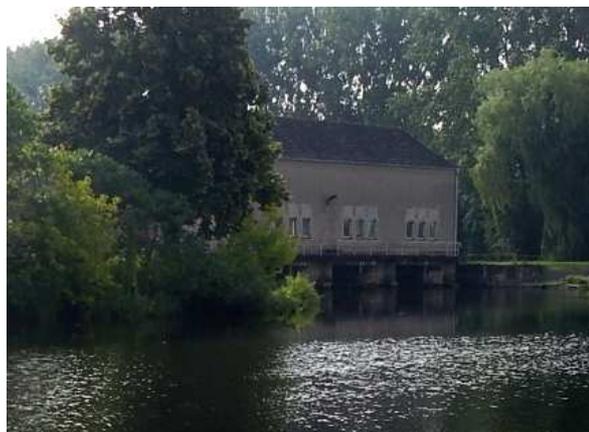
Abbildung 1-4: Schöpfwerk Zeestow

Das Schöpfwerk Zeestow am Havelkanal (Abbildung 1-4: Schöpfwerk Zeestow) wurde in den Jahren 1952/53 errichtet (PÖYRY DEUTSCHLAND GMBH 2012). Es entwässert bei Hochwasser sowohl den östlich gelegenen Schlaggraben als auch westlich angeschlossene Niederungsgebiete mit dem Großen Havelländischen Hauptkanal.

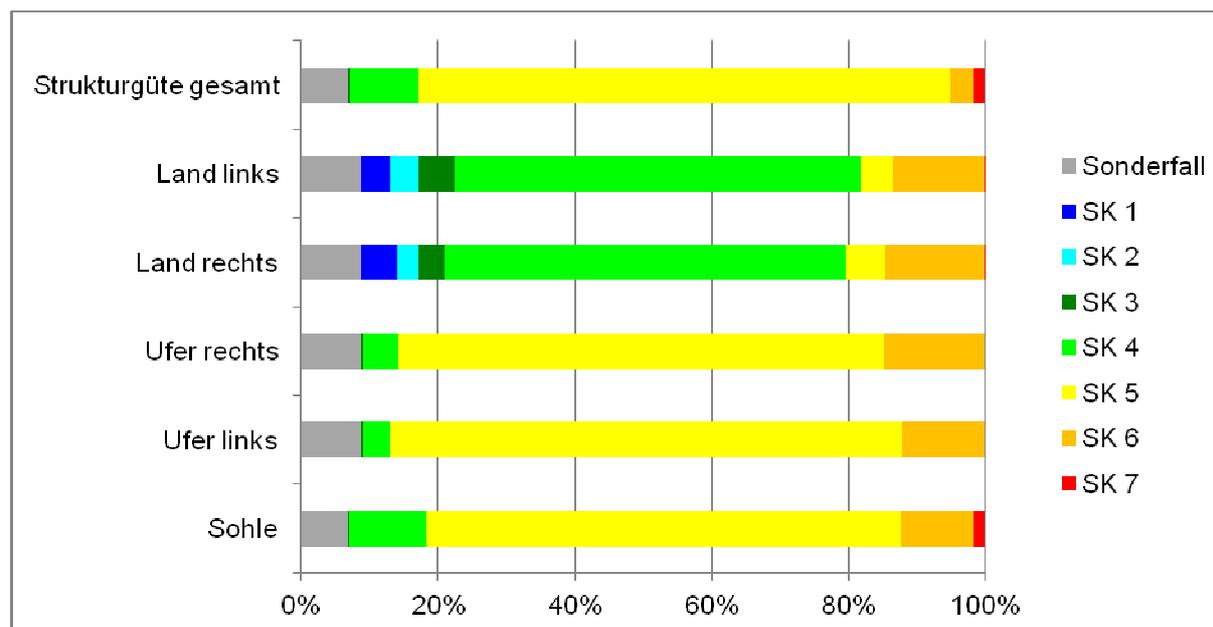
Abbildung 2-1: Verteilung der Güteklassifikation aller Abschnitte in den Hauptparametern der Strukturwerte im gesamten GEK-Gebiet

Die Gesamtauswertung der drei Teileinzugsgebiete zeigt auf, dass es sich im GEK-Gebiet hauptsächlich um merklich geschädigte Gewässer handelt (Abbildung 2-1). Etwa 7 % der Gewässerabschnitte konnten nicht bewertet werden, da sie dauerhaft kein Wasser mehr führen oder aber Standgewässer durchfließen. Die Sohlen- und Uferbereiche der Fließgewässer sind erheblich geschädigt. Durch ufernahe Bewirtschaftung, stark ausgebaute und eingetiefte Profile sowie fehlende Ufergehölze konnten sich keine besonderen Ufer- und Sohlenstrukturen ausbilden bzw. sich eine Eigendynamik entwickeln. Naturnahe Gewässerbereiche mit den Güteklassen drei oder besser machen bei der Gesamtstruktur nicht einmal ein Prozent aus. Solche Abschnitte sind nur im Oberlauf des Riesenbruchgrabens vorhanden.

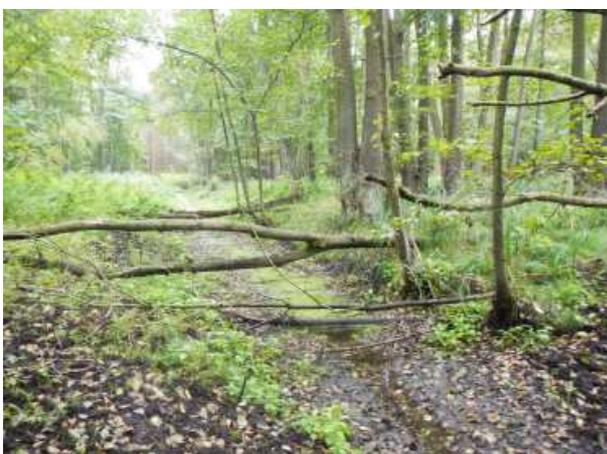
Abbildung 2-4: Riesenbruchgraben (5878978_1380) mit SG-Klasse drei

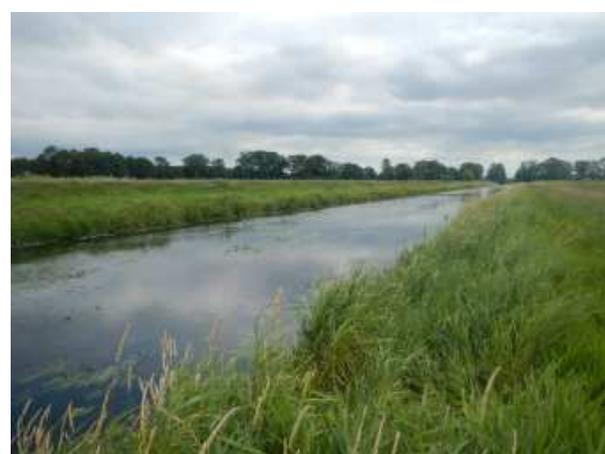
Abbildung 2-5: GHHK (5878_1719) mit Klasse sechs

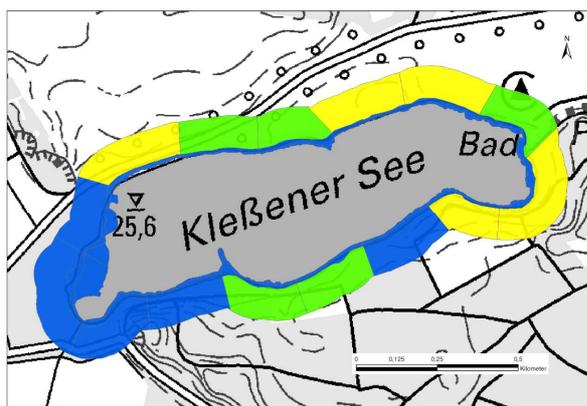
Abbildung 2-7: Seeuferbewertung de Kleßener See

Hohennauener See, Witzker See und Kleßener See wurden hinsichtlich der vorhandenen strukturellen Beeinträchtigungen der Seeufer beidseits der Mittelwasserlinie nach dem Verfahren von OSTENDORP (2008) erfasst und klassifiziert. Für die Hydromorphologie der Seeufer des Hohennauener Sees und des Kleßener Sees wurden keine Defizite ermittelt (Abbildung 2-6 und Abbildung 2-7). Für den Witzker See ergab die Seeuferbewertung einen gering veränderten Gesamtzustand (Abbildung 2-8).

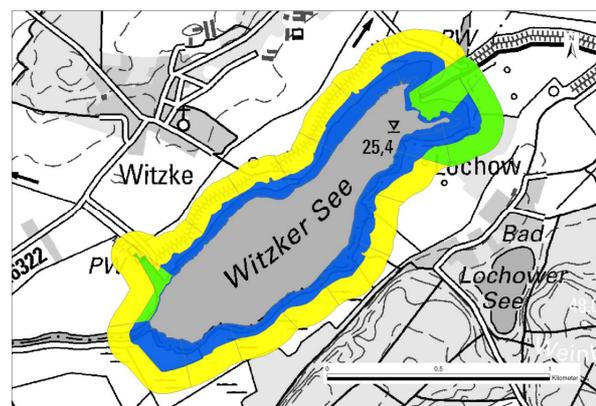
Abbildung 2-8: Seeuferbewertung des Witzker See

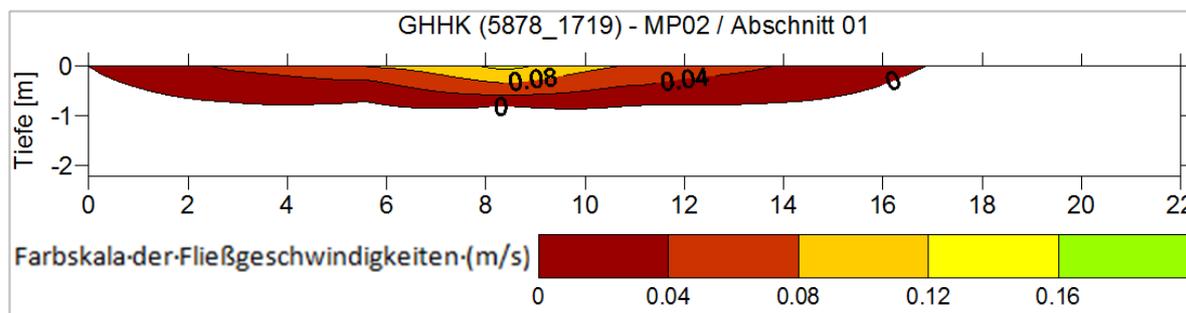
Abbildung 2-9: Querprofilaufnahme im Unterlauf des GHHK (5878_1719)

Der Hydrologische Zustand wurde für zwei Wasserkörper des Großen Havelländischen Hauptkanals (5878_186 und 5878_1719) ermittelt (vgl. Tabelle 4-1). Es wurden überwiegend Durchflussmessungen durchgeführt (Beispiel Abbildung 2-9).

Im Ergebnis der Messungen und der Auswertung weisen beide Wasserkörper des GHHK defizitäre Fließgeschwindigkeiten auf.

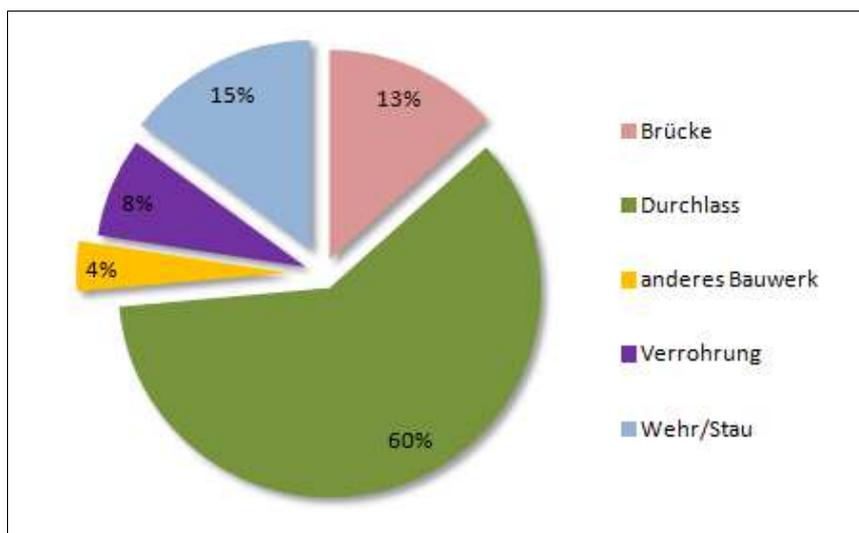
Abbildung 2-10: Verteilung der Bauwerksarten im Betrachtungsgebiet (andere Bauwerke sind z. B. Schöpfwerke, Düker, Sohlgleiten usw.)

Im gesamten GEK-Gebiet wurden 646 Bauwerke aufgenommen. Die Verteilung der Bauwerksarten ist der Abbildung 14 zu entnehmen.

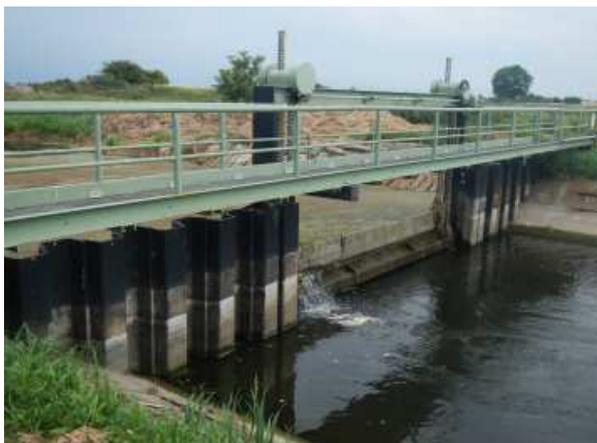
Abbildung 2-11. Wehr Senzke, Mittellauf des GHHK

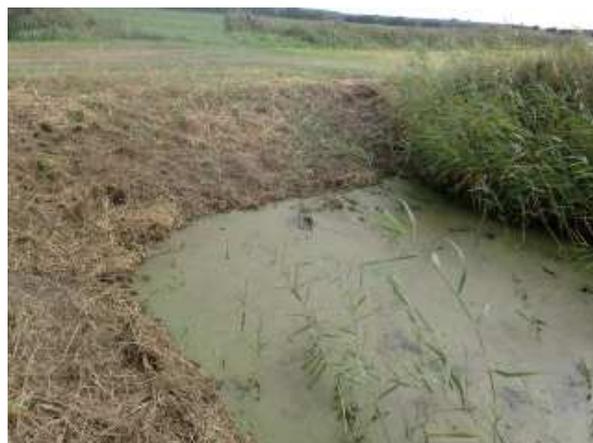
Abbildung 2-12: Görner Seegraben, überstauter Durchlass

Die Anzahl der unbewerteten Bauwerke ist verhältnismäßig hoch, da durch die Wasserstandsregulierung in den verschiedenen Gewässern, die Querbauwerke teilweise ganzjährig überstaut waren (Abbildung 2-12) und somit die verschiedenen Aspekte der Durchgängigkeit nicht beurteilt werden konnten.

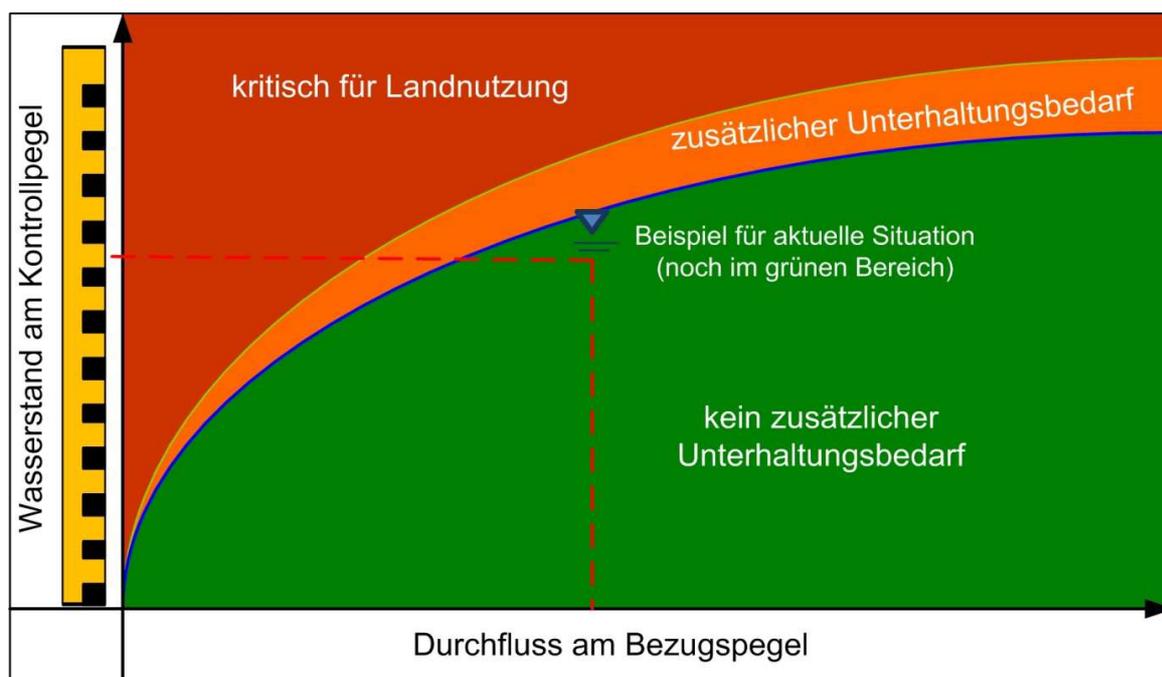
Abbildung 3-1: Schema einer Wasserstand-Abfluss-Grenzbeziehung

Der Hauptschwerpunkt des GEK GHHK liegt in der ökologisch ausgerichteten Gewässerunterhaltung. Daraufhin wurde eine Einführung eines Gewässerunterhaltungsplanes mit integriertem pegelbasierten Entscheidungsunterstützungssystem für den GHHK vorgeschlagen. Mit Hilfe dieses Entscheidungssystems können unnötige Eingriffe in ausgewiesenen Schon- und Entwicklungsbereichen vermieden werden, solange die Vorflut angrenzender Nutzflächen oder Bebauungen nicht gefährdet sind. Damit würde die Gewässerentwicklung zu einem natürlichen Zustand gefördert werden. Mit Hilfe von einfachen Kontrollpegeln und vorbereiteten Wasserstand-Abfluss-Grenzbeziehungen (WQG-Beziehung) kann ein Entscheidungssystem erstellt werden, mit dem bei nahezu jeder Abflusssituation die Notwendigkeit von Einzelmaßnahmen abgeleitet werden kann. Zur Einschätzung von Veränderungen (Auflandungen, Verkrautungen, Fallbäume, usw.) im Gewässer, die zu kritischen Vorflutverhältnissen führen, muss bei allen Abflussverhältnissen erkennbar sein, ob ein festgelegter Grenzwert über- oder unterschritten wird. Mit Hilfe einer vorher berechneten, durchflussabhängigen Wasserstandsgrenzwertkurve für jeden Kontrollpegel mit ausreichendem Reaktionspuffer wird dies ermöglicht (siehe Abbildung 3-1).

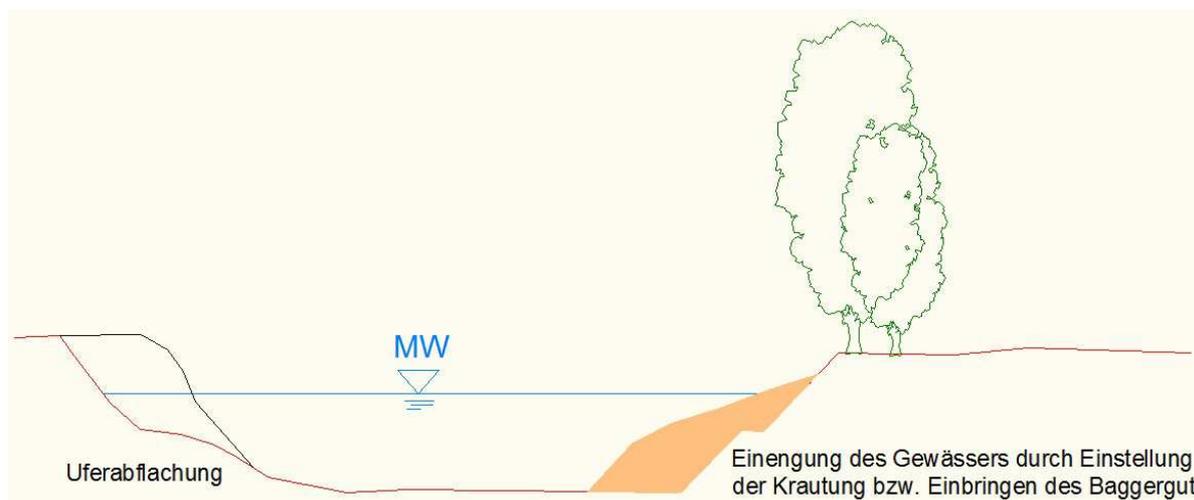
Abbildung 3-2: Maßnahmenvariante 1 - Abflachung der Böschung

Variante 1: Abflachung der rechts- bzw. linksseitigen Böschung (72_09) und Krautung auf der gegenüberliegenden Seite einstellen, so dass die alte Profilgröße für die Durchflussmenge bestehen bleibt (79_07) sowie Erwerb der benötigten Fläche (70_02)

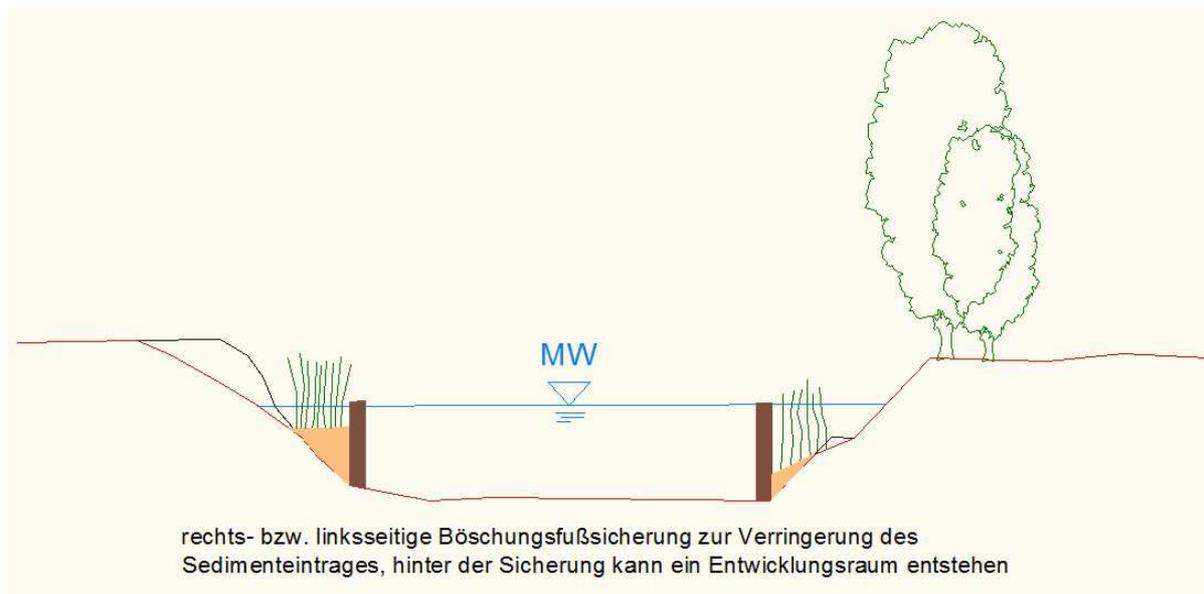
Abbildung 3-3: Maßnahmenvariante 5 - Böschungfußsicherung

Variante 5: alternativ zu Variante 1: rechts- bzw. linksseitige Böschungfußsicherung zur Verringerung des Sedimenteintrages, hinter der Sicherung kann im Laufe der Jahre ein Entwicklungsraum entstehen (73_99)
