Geltungsbereich des Gewässerentwicklungskonzeptes

Landesamt für Umwelt,
Gesundheit und
Verbraucherschutz (LUGV)

Gewässerentwicklungskonzept Stepenitz, Dömnitz und Jeetzebach
 Karte: 6-1 Defizite
 Blatt: 6

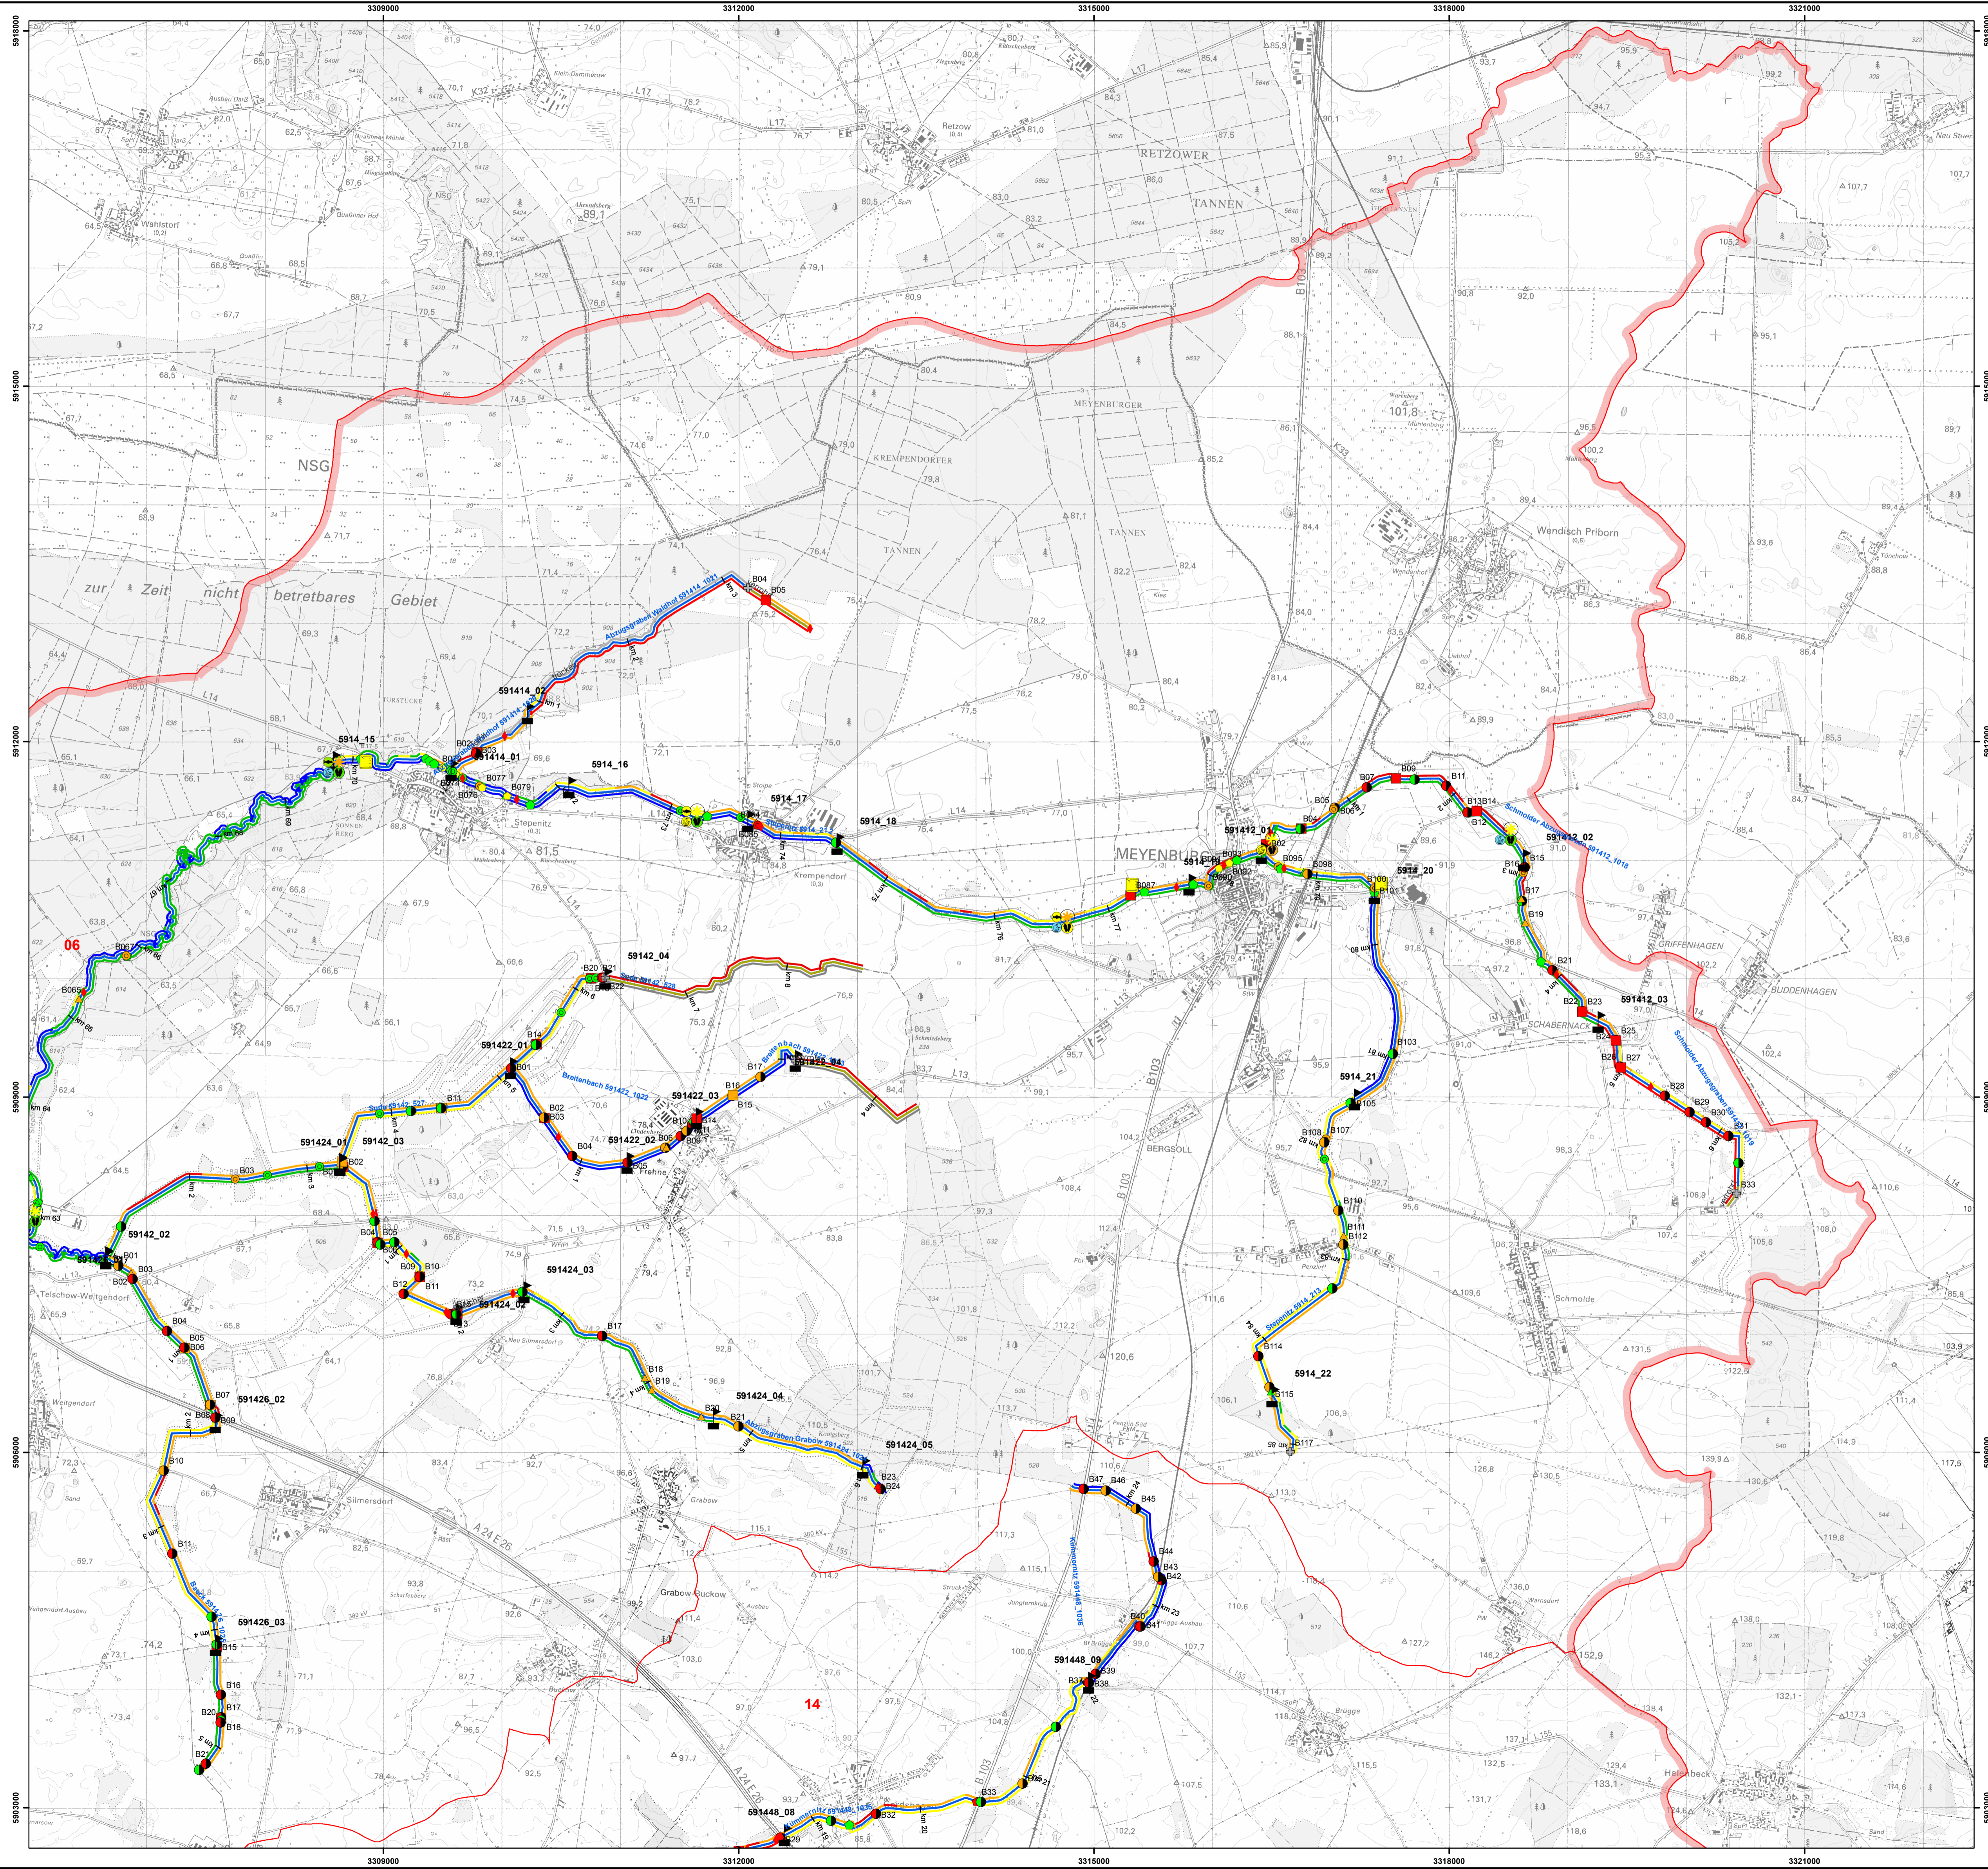
Defizite der Zustandsklasse der Gewässerstrukturgüte (Linie außen rechts) sowie Hydrologischen Zustandsklasse (Linie außen links)

Ökologische Durchgängigkeit

Defizite hinsichtlich der ökologischen Durchgängigkeit

Defizite Chemie (nach Defizitklassen)

Defizitdarstellung der Biologischen Qualitätskomponenten (nach Defizitklassen)
