<b>Bauwerksdokumentation</b> Gewässerbegehung	Gewässer : <b>Ponitzer Wiesengraben</b>		Station H-Wert 5881203 R-Wert 3291341		<b>Jeetzebach Blatt 3.</b>	
	Abschnittsnr.: 0,1		bei km 0,006			
<b>Bauwerksname</b>						
<b>BW-Nummer</b>	<b>591484_B01</b>

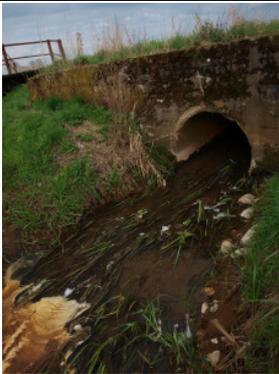
<small>591484_00001_02.jpg</small>			
<b>Bauwerksart</b>	Durchlass					
<b>Material</b>	Beton					
<b>Breite [cm]</b>	1000					
<b>Länge [cm]</b>	1300					
<b>Durchmesser [mm]</b>	1150					
<b>Überdeckung [cm]</b>	80					
<b>Stauhöhe [cm]</b>	0					
<b>Rückstau [ca. m nach oberhalb]</b>	0					
<b>Ökologische Durchgängigkeit</b>	Fische	durchgängig				
<b>Fischaufstiegsanlage</b>						
<b>Beschreibung</b>	Rohrdurchlass					
<b>Mangel / Baulicher Zustand</b>						
<b>Maßnahmenvor-schlag</b>

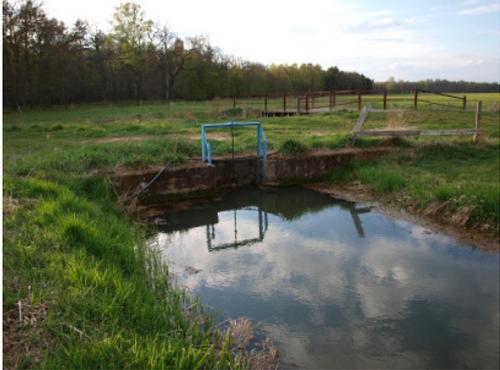
591484_00001_03.jpg			
Bauwerksart	Stau					
Material	Stahl / Beton					
Breite [cm]	125					
Länge [cm]	110					
Durchmesser [mm]	0					
Überdeckung [cm]	0					
Stauhöhe [cm]	130					
Rückstau [ca. m nach oberhalb]	300					
<b>Ökologische Durchgängigkeit</b>	Fische	nicht durchgängig				
<b>Fischaufstiegsanlage</b>						
<b>Beschreibung</b>	Tafelwehr					
<b>Mangel / Baulicher Zustand</b>						
<b>Maßnahmenvor-schlag</b>	Rückbau

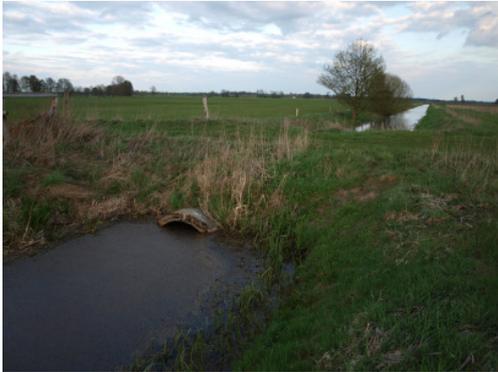
591484_00004_02.jpg			
<b>Bauwerksart</b>	Durchlass					
<b>Material</b>	Beton					
<b>Breite [cm]</b>	0					
<b>Länge [cm]</b>	1300					
<b>Durchmesser [mm]</b>	1150					
<b>Überdeckung [cm]</b>	80					
<b>Stauhöhe [cm]</b>	0					
<b>Rückstau [ca. m nach oberhalb]</b>	0					
<b>Ökologische Durchgängigkeit</b>	Fische	durchgängig				
<b>Fischaufstiegsanlage</b>						
<b>Beschreibung</b>	Rohrdurchlass					
<b>Mangel / Baulicher Zustand</b>						
<b>Maßnahmenvor-schlag</b>

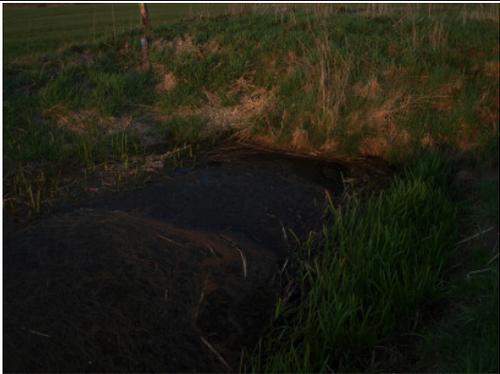
<small>591484_00008_02.jpg</small>			
Bauwerksart	Durchlass					
Material	Beton					
Breite [cm]	0					
Länge [cm]	800					
Durchmesser [mm]	900					
Überdeckung [cm]	120					
Stauhöhe [cm]	0					
Rückstau [ca. m nach oberhalb]	0					
<b>Ökologische Durchgängigkeit</b>	Fische	durchgängig				
<b>Fischaufstiegsanlage</b>						
<b>Beschreibung</b>	Rohrdurchlass					
<b>Mangel / Baulicher Zustand</b>						
<b>Maßnahmenvor-schlag</b>

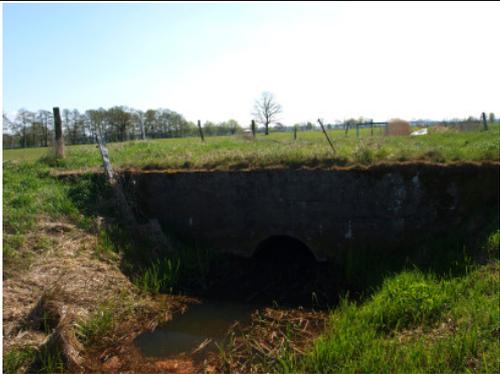
<p style="text-align: center;">591484_00016_02.jpg</p>				
<b>Bauwerksart</b>	Durchlass					
Material	Beton					
Breite [cm]	0					
Länge [cm]	1300					
Durchmesser [mm]	1150					
Überdeckung [cm]	110					
Stauhöhe [cm]	0					
Rückstau [ca. m nach oberhalb]	0					
<b>Ökologische Durchgängigkeit</b>	Fische					
<b>Fischaufstiegsanlage</b>						
<b>Beschreibung</b>	Rohrdurchlass					
<b>Mangel / Baulicher Zustand</b>						
<b>Maßnahmenvor-schlag</b>	größere Steine

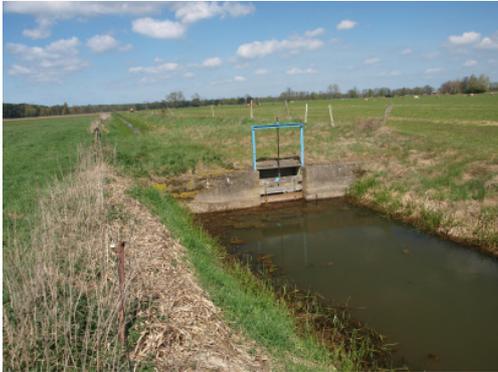
591484_00016_03.jpg			
Bauwerksart	Stau					
Material	Beton / Stahl / Holz					
Breite [cm]	132					
Länge [cm]	125					
Durchmesser [mm]	0					
Überdeckung [cm]	10					
Stauhöhe [cm]	155					
Rückstau [ca. m nach oberhalb]	300					
<b>Ökologische Durchgängigkeit</b>	Fische	zeitweise				
<b>Fischaufstiegsanlage</b>						
<b>Beschreibung</b>	Jalousiwehr					
<b>Mangel / Baulicher Zustand</b>						
<b>Maßnahmenvor-schlag</b>	Rückbau

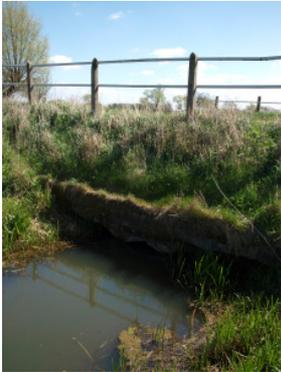
591484_00021_03.jpg			
<b>Bauwerksart</b>	Durchlass					
Material	Beton					
Breite [cm]	0					
Länge [cm]	1500					
Durchmesser [mm]	105					
Überdeckung [cm]	160					
Stauhöhe [cm]	0					
Rückstau [ca. m nach oberhalb]	0					
<b>Ökologische Durchgängigkeit</b>	Fische	durchgängig				
<b>Fischaufstiegsanlage</b>						
<b>Beschreibung</b>	Rechteckdurchlass					
<b>Mangel / Baulicher Zustand</b>	verfallend					
<b>Maßnahmenvor-schlag</b>

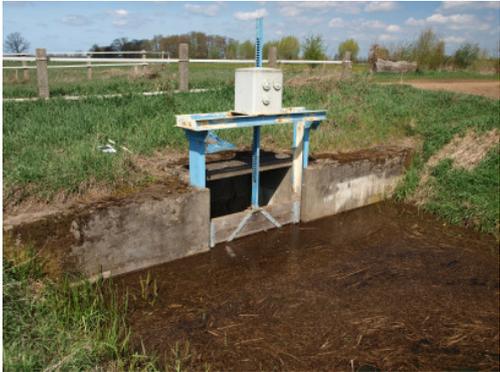
<p style="text-align: center;">591484_00021_04.jpg</p>				
<b>Bauwerksart</b>	Stau					
<b>Material</b>	Holz / Stahl / Beton					
<b>Breite [cm]</b>	130					
<b>Länge [cm]</b>	125					
<b>Durchmesser [mm]</b>	0					
<b>Überdeckung [cm]</b>	60					
<b>Stauhöhe [cm]</b>	180					
<b>Rückstau [ca. m nach oberhalb]</b>	500					
<b>Ökologische Durchgängigkeit</b>	Fische	nicht durchgängig	Wasser-wirbellose	nicht durchgängig	Fischotter	durchgängig (Ufer)
<b>Fischaufstiegsanlage</b>						
<b>Beschreibung</b>	Tafelwehr					
<b>Mangel / Baulicher Zustand</b>						
<b>Maßnahmenvor-schlag</b>	Rückbau

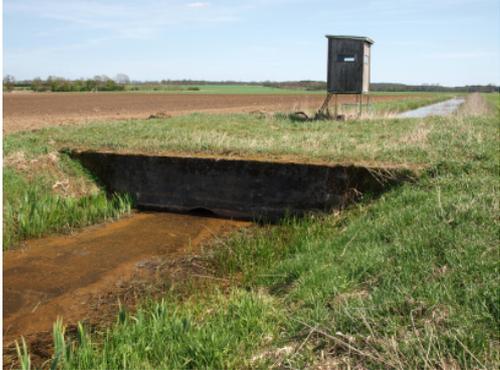
<p style="text-align: center;">591484_00033_02.jpg</p>				
<b>Bauwerksart</b>	Durchlass					
Material	Beton					
Breite [cm]	600					
Länge [cm]	1300					
Durchmesser [mm]	115					
Überdeckung [cm]	110					
Stauhöhe [cm]	0					
Rückstau [ca. m nach oberhalb]	0					
<b>Ökologische Durchgängigkeit</b>	Fische					
<b>Fischaufstiegsanlage</b>						
<b>Beschreibung</b>	Rechteckdurchlass					
<b>Mangel / Baulicher Zustand</b>						
<b>Maßnahmenvor-schlag</b>

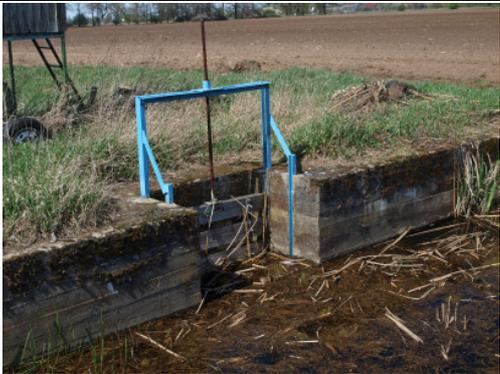
<p style="text-align: center;">591484_00033_03.jpg</p>				
Bauwerksart	Stau					
Material	Holz / Stahl / Beton					
Breite [cm]	800					
Länge [cm]	125					
Durchmesser [mm]	0					
Überdeckung [cm]	10					
Stauhöhe [cm]	200					
Rückstau [ca. m nach oberhalb]	500					
<b>Ökologische Durchgängigkeit</b>	Fische					
<b>Fischaufstiegsanlage</b>						
<b>Beschreibung</b>	Jalousiewehr					
<b>Mangel / Baulicher Zustand</b>						
<b>Maßnahmenvor-schlag</b>	Rückbau

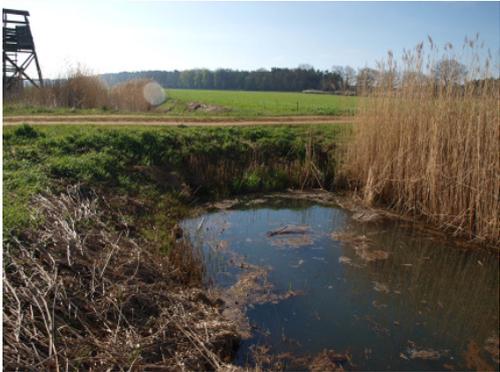
<p>591484_00039_02.jpg</p>				
<b>Bauwerksart</b>	Durchlass					
Material	Beton					
Breite [cm]	160					
Länge [cm]	1000					
Durchmesser [mm]	0					
Überdeckung [cm]	70					
Stauhöhe [cm]	0					
Rückstau [ca. m nach oberhalb]	0					
<b>Ökologische Durchgängigkeit</b>	Fische					durchgängig
<b>Fischaufstiegsanlage</b>						
<b>Beschreibung</b>	Rechteckdurchlass					
<b>Mangel / Baulicher Zustand</b>						
<b>Maßnahmenvor-schlag</b>

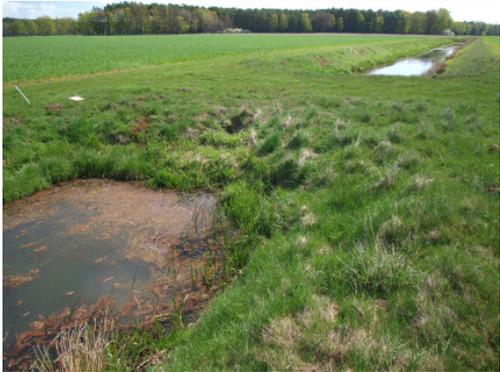
591484_00049_04.jpg			
<b>Bauwerksart</b>	Durchlass					
Material	Beton					
Breite [cm]	0					
Länge [cm]	1400					
Durchmesser [mm]	1000					
Überdeckung [cm]	100					
Stauhöhe [cm]	0					
Rückstau [ca. m nach oberhalb]	0					
<b>Ökologische Durchgängigkeit</b>	Fische	durchgängig				
<b>Fischaufstiegsanlage</b>						
<b>Beschreibung</b>	Rohrdurchlass					
<b>Mangel / Baulicher Zustand</b>						
<b>Maßnahmenvor-schlag</b>

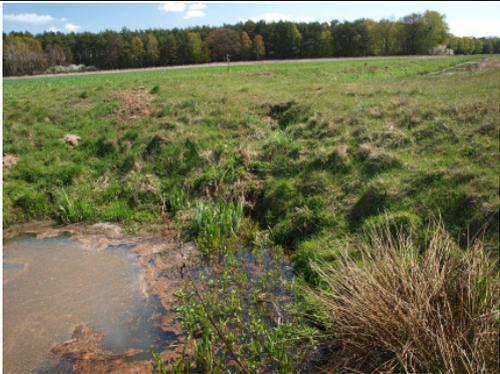
591484_00051_03.jpg			
<b>Bauwerksart</b>	Durchlass					
Material	Beton					
Breite [cm]	0					
Länge [cm]	1000					
Durchmesser [mm]	1000					
Überdeckung [cm]	120					
Stauhöhe [cm]	0					
Rückstau [ca. m nach oberhalb]	0					
<b>Ökologische Durchgängigkeit</b>	Fische	durchgängig				
<b>Fischaufstiegsanlage</b>						
<b>Beschreibung</b>	Rohrdurchlass					
<b>Mangel / Baulicher Zustand</b>						
<b>Maßnahmenvor-schlag</b>

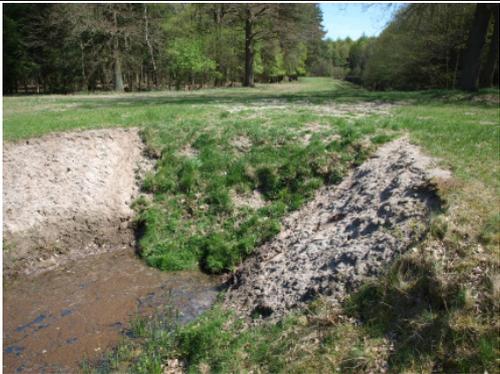
591484_00058_03.jpg			
<b>Bauwerksart</b>	Durchlass					
Material	Beton					
Breite [cm]	0					
Länge [cm]	3000					
Durchmesser [mm]	1000					
Überdeckung [cm]	200					
Stauhöhe [cm]	0					
Rückstau [ca. m nach oberhalb]	0					
<b>Ökologische Durchgängigkeit</b>	Fische	durchgängig				
<b>Fischaufstiegsanlage</b>						
<b>Beschreibung</b>	Rohrdurchlass					
<b>Mangel / Baulicher Zustand</b>						
<b>Maßnahmenvor-schlag</b>

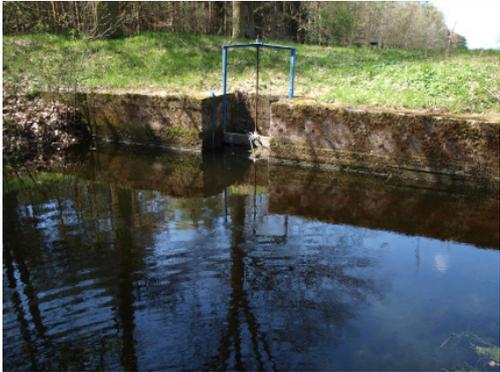
591484_00058_04.jpg				
Bauwerksart	Stau					
Material	Holz / Stahl / Beton					
Breite [cm]	1000					
Länge [cm]	100					
Durchmesser [mm]	0					
Überdeckung [cm]	0					
Stauhöhe [cm]	57					
Rückstau [ca. m nach oberhalb]	800					
<b>Ökologische Durchgängigkeit</b>	Fische	nicht durchgängig	Wasser-wirbellose	nicht durchgängig	Fischotter	durchgängig (Ufer)
<b>Fischaufstiegsanlage</b>						
<b>Beschreibung</b>	Jalousiewehr					
<b>Mangel / Baulicher Zustand</b>	hoher Absturz					
<b>Maßnahmenvor-schlag</b>	Rückbau und ersatz durch Sohlgleite und Stützwelle, sowie kürzeren Rohrdurchlass

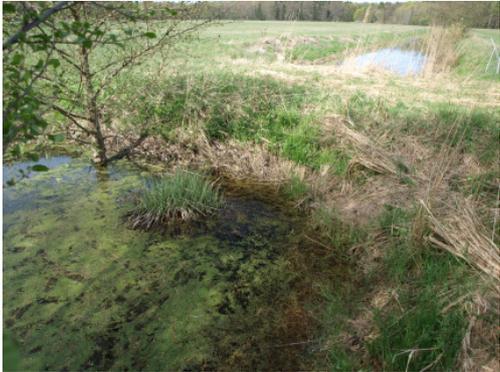
591484_00061_02.jpg				
<b>Bauwerksart</b>	Durchlass					
Material	Beton					
Breite [cm]	180					
Länge [cm]	7000					
Durchmesser [mm]	0					
Überdeckung [cm]	80					
Stauhöhe [cm]	0					
Rückstau [ca. m nach oberhalb]	0					
<b>Ökologische Durchgängigkeit</b>	Fische					
<b>Fischaufstiegsanlage</b>						
<b>Beschreibung</b>	Rechteckdurchlass					
<b>Mangel / Baulicher Zustand</b>						
<b>Maßnahmenvor-schlag</b>

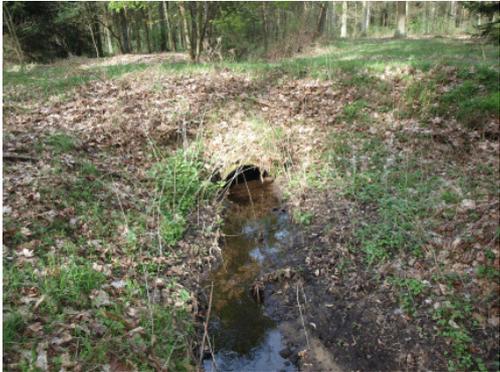
591484_00067_02.jpg			
Bauwerksart	Durchlass					
Material	Beton					
Breite [cm]	0					
Länge [cm]	1000					
Durchmesser [mm]	800					
Überdeckung [cm]	100					
Stauhöhe [cm]	0					
Rückstau [ca. m nach oberhalb]	0					
<b>Ökologische Durchgängigkeit</b>	Fische	zeitweise				
<b>Fischaufstiegsanlage</b>						
<b>Beschreibung</b>	Rohrdurchlass					
<b>Mangel / Baulicher Zustand</b>						
<b>Maßnahmenvor-schlag</b>

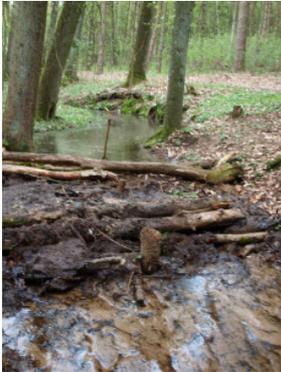
591484_00076_02.jpg				
<b>Bauwerksart</b>	Brücke					
Material	Holz, Fledst., Holz					
Breite [cm]	270					
Länge [cm]	150					
Durchmesser [mm]	0					
Überdeckung [cm]	0					
Stauhöhe [cm]	40					
Rückstau [ca. m nach oberhalb]	200					
<b>Ökologische Durchgängigkeit</b>	Fische					
<b>Fischaufstiegsanlage</b>						
<b>Beschreibung</b>	verfallener Überweg					
<b>Mangel / Baulicher Zustand</b>						
<b>Maßnahmenvor-schlag</b>	Rückbau

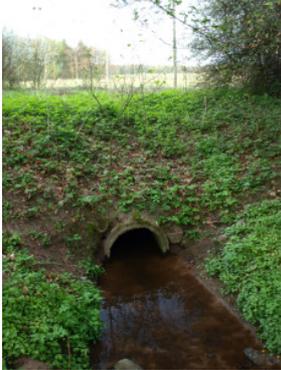
591484_00077_02.jpg			
Bauwerksart	Verrohrung					
Material	Beton					
Breite [cm]	0					
Länge [cm]	23000					
Durchmesser [mm]	60					
Überdeckung [cm]	120					
Stauhöhe [cm]	0					
Rückstau [ca. m nach oberhalb]	0					
<b>Ökologische Durchgängigkeit</b>	Fische	nicht durchgängig				
<b>Fischaufstiegsanlage</b>						
<b>Beschreibung</b>	Beginn Verrohrung					
<b>Mangel / Baulicher Zustand</b>						
<b>Maßnahmenvor-schlag</b>

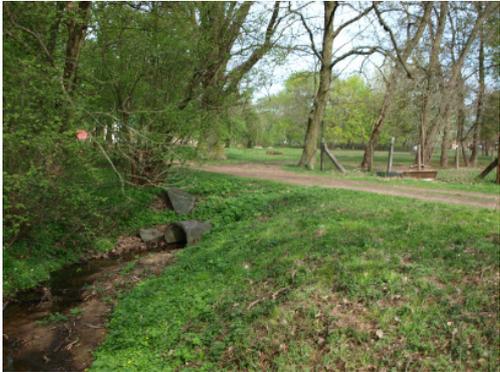
591484_00081_04.jpg				
<b>Bauwerksart</b>	Durchlass					
Material	Beton					
Breite [cm]	0					
Länge [cm]	1500					
Durchmesser [mm]	750					
Überdeckung [cm]	70					
Stauhöhe [cm]	30					
Rückstau [ca. m nach oberhalb]	0					
<b>Ökologische Durchgängigkeit</b>	Fische					
<b>Fischaufstiegsanlage</b>						
<b>Beschreibung</b>	Rohrdurchlass					
<b>Mangel / Baulicher Zustand</b>						
<b>Maßnahmenvor-schlag</b>	öffnen/säubern

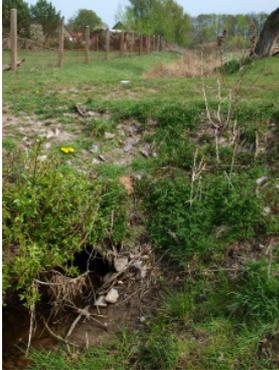
<p>591484_00083_02.jpg</p>				
<b>Bauwerksart</b>	Durchlass					
Material	Beton					
Breite [cm]	0					
Länge [cm]	600					
Durchmesser [mm]	650					
Überdeckung [cm]	100					
Stauhöhe [cm]	12					
Rückstau [ca. m nach oberhalb]	0					
<b>Ökologische Durchgängigkeit</b>	Fische					
<b>Fischaufstiegsanlage</b>						
<b>Beschreibung</b>	Rohrdurchlass					
<b>Mangel / Baulicher Zustand</b>						
<b>Maßnahmenvor-schlag</b>	Steinschüttung entfernen

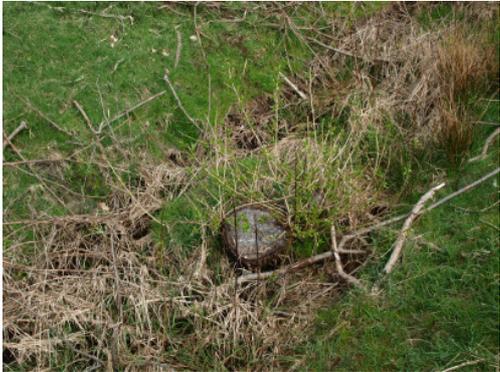
591484_00084_02.jpg			
Bauwerksart	Durchlass					
Material	Beton					
Breite [cm]	0					
Länge [cm]	500					
Durchmesser [mm]	750					
Überdeckung [cm]	70					
Stauhöhe [cm]	0					
Rückstau [ca. m nach oberhalb]	0					
<b>Ökologische Durchgängigkeit</b>	Fische	durchgängig				
<b>Fischaufstiegsanlage</b>						
<b>Beschreibung</b>	Rohrdurchlass					
<b>Mangel / Baulicher Zustand</b>						
<b>Maßnahmenvor-schlag</b>	Zaun/Gitter entfernen

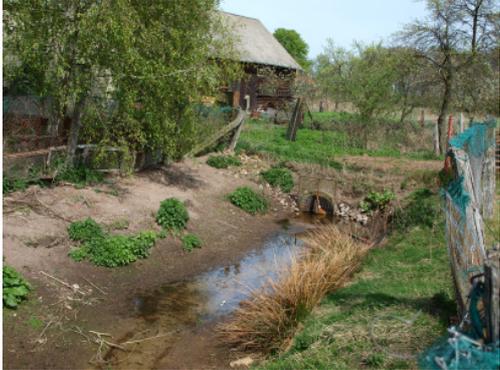
<p style="text-align: center;">591484_00084_08.jpg</p>				
<b>Bauwerksart</b>	Durchlass					
Material	Beton					
Breite [cm]	0					
Länge [cm]	100					
Durchmesser [mm]	750					
Überdeckung [cm]	0					
Stauhöhe [cm]	0					
Rückstau [ca. m nach oberhalb]	0					
<b>Ökologische Durchgängigkeit</b>	Fische					
<b>Fischaufstiegsanlage</b>						
<b>Beschreibung</b>	Rohrdurchlass					
<b>Mangel / Baulicher Zustand</b>	verfallend; nur noch ein Teilstück; Tore mit Gitter geöffnet					
<b>Maßnahmenvor-schlag</b>	Rückbau

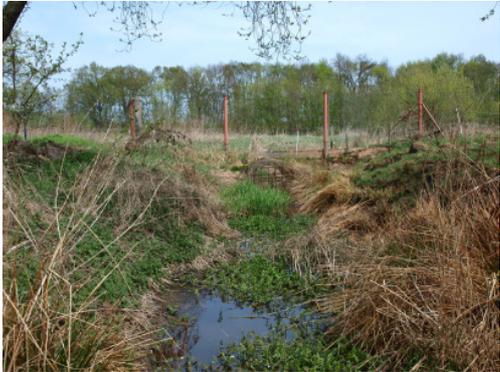
591484_00084_11.jpg			
<b>Bauwerksart</b>	Durchlass					
Material	Beton					
Breite [cm]	0					
Länge [cm]	500					
Durchmesser [mm]	750					
Überdeckung [cm]	0					
Stauhöhe [cm]	0					
Rückstau [ca. m nach oberhalb]	0					
<b>Ökologische Durchgängigkeit</b>	Fische	nicht feststellbar				
<b>Fischaufstiegsanlage</b>						
<b>Beschreibung</b>	Rohrdurchlass					
<b>Mangel / Baulicher Zustand</b>						
<b>Maßnahmenvor-schlag</b>

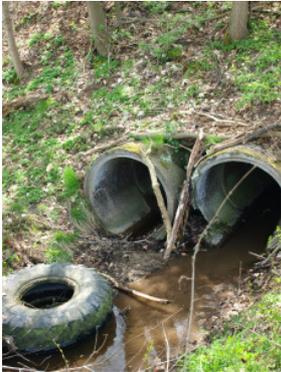
<small>591484_00085_07.jpg</small>			
<b>Bauwerksart</b>	Durchlass					
<b>Material</b>	Beton / Stahl					
<b>Breite [cm]</b>	1000					
<b>Länge [cm]</b>	1300					
<b>Durchmesser [mm]</b>	750					
<b>Überdeckung [cm]</b>	135					
<b>Stauhöhe [cm]</b>	0					
<b>Rückstau [ca. m nach oberhalb]</b>	0					
<b>Ökologische Durchgängigkeit</b>	Fische	zeitweise				
<b>Fischaufstiegsanlage</b>						
<b>Beschreibung</b>	Durchlass unter B5 in Ponitz, halb Doppelrohr, halb Gewölbe					
<b>Mangel / Baulicher Zustand</b>	Stück im Rohrdurchlass locker					
<b>Maßnahmenvor-schlag</b>

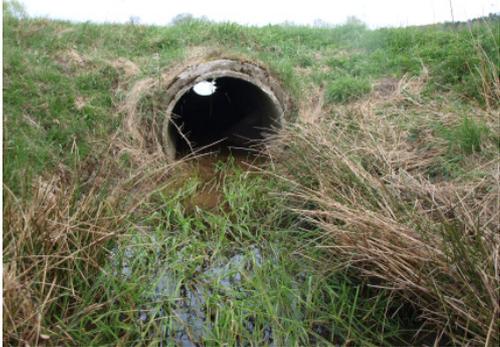
591484_00087_02.jpg				
<b>Bauwerksart</b>	Durchlass					
Material	Beton					
Breite [cm]	0					
Länge [cm]	900					
Durchmesser [mm]	800					
Überdeckung [cm]	30					
Stauhöhe [cm]	0					
Rückstau [ca. m nach oberhalb]	0					
<b>Ökologische Durchgängigkeit</b>	Fische					
<b>Fischaufstiegsanlage</b>						
<b>Beschreibung</b>	Rohrdurchlass					
<b>Mangel / Baulicher Zustand</b>						
<b>Maßnahmenvor-schlag</b>

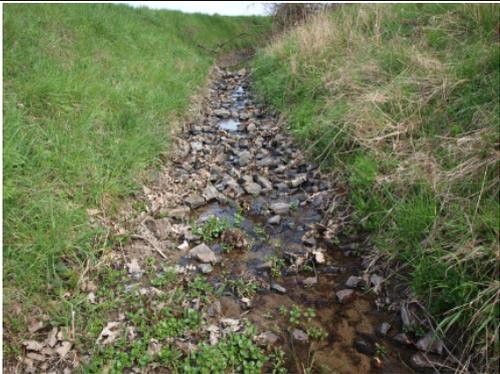
<p style="text-align: center;">591484_00090_02.jpg</p>				
<b>Bauwerksart</b>	Sohlgleite					
Material	Gleisschotter					
Breite [cm]	100					
Länge [cm]	700					
Durchmesser [mm]	0					
Überdeckung [cm]	0					
Stauhöhe [cm]	0					
Rückstau [ca. m nach oberhalb]	0					
<b>Ökologische Durchgängigkeit</b>	Fische					
<b>Fischaufstiegsanlage</b>						
<b>Beschreibung</b>	Sohlgleite					
<b>Mangel / Baulicher Zustand</b>						
<b>Maßnahmenvor-schlag</b>

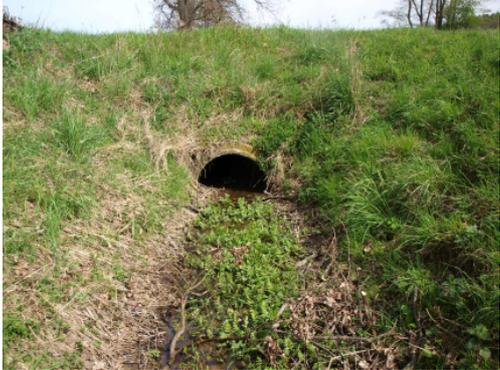
591484_00092_02.jpg			
Bauwerksart	Durchlass					
Material	Beton					
Breite [cm]	0					
Länge [cm]	900					
Durchmesser [mm]	800					
Überdeckung [cm]	120					
Stauhöhe [cm]	0					
Rückstau [ca. m nach oberhalb]	0					
<b>Ökologische Durchgängigkeit</b>	Fische	nicht durchgängig				
<b>Fischaufstiegsanlage</b>						
<b>Beschreibung</b>	Rohrdurchlass					
<b>Mangel / Baulicher Zustand</b>						
<b>Maßnahmenvor-schlag</b>

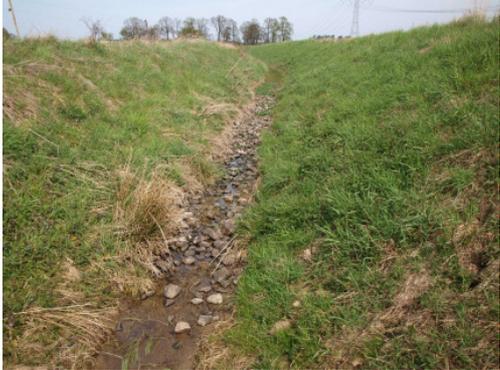
<p style="text-align: center;">591484_00098_02.jpg</p>						
<b>Bauwerksart</b>	Sohlgleite							
Material	Feldsteine / Schott							
Breite [cm]	100							
Länge [cm]	1400							
Durchmesser [mm]	0							
Überdeckung [cm]	0							
Stauhöhe [cm]	0							
Rückstau [ca. m nach oberhalb]	0							
<b>Ökologische Durchgängigkeit</b>	Fische						nicht durchgängig	Wasser-wirbellose
<b>Fischaufstiegsanlage</b>								
<b>Beschreibung</b>	Sohlgleite							
<b>Mangel / Baulicher Zustand</b>								
<b>Maßnahmenvor-schlag</b>

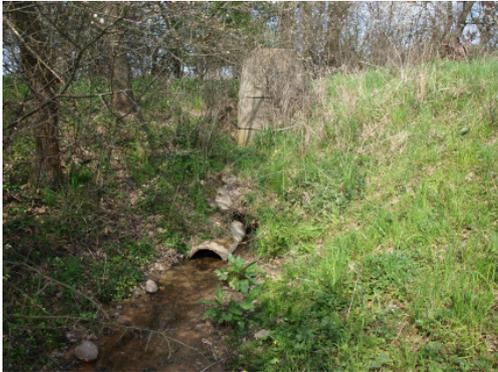
591484_00101_02.jpg				
<b>Bauwerksart</b>	Verrohrung					
<b>Material</b>	Beton					
<b>Breite [cm]</b>	0					
<b>Länge [cm]</b>	35500					
<b>Durchmesser [mm]</b>	400					
<b>Überdeckung [cm]</b>	150					
<b>Stauhöhe [cm]</b>	0					
<b>Rückstau [ca. m nach oberhalb]</b>	0					
<b>Ökologische Durchgängigkeit</b>	Fische					nicht durchgängig
<b>Fischaufstiegsanlage</b>						
<b>Beschreibung</b>	Verrohrung					
<b>Mangel / Baulicher Zustand</b>						
<b>Maßnahmenvor-schlag</b>
