ANLAGE 5

DOKUMENTATION DER ABFLUSSMESSUNGEN UND FLIEßGESCHWINDIGKEITSMESSUNGEN IM GEK DÖMNITZ

Inhalt

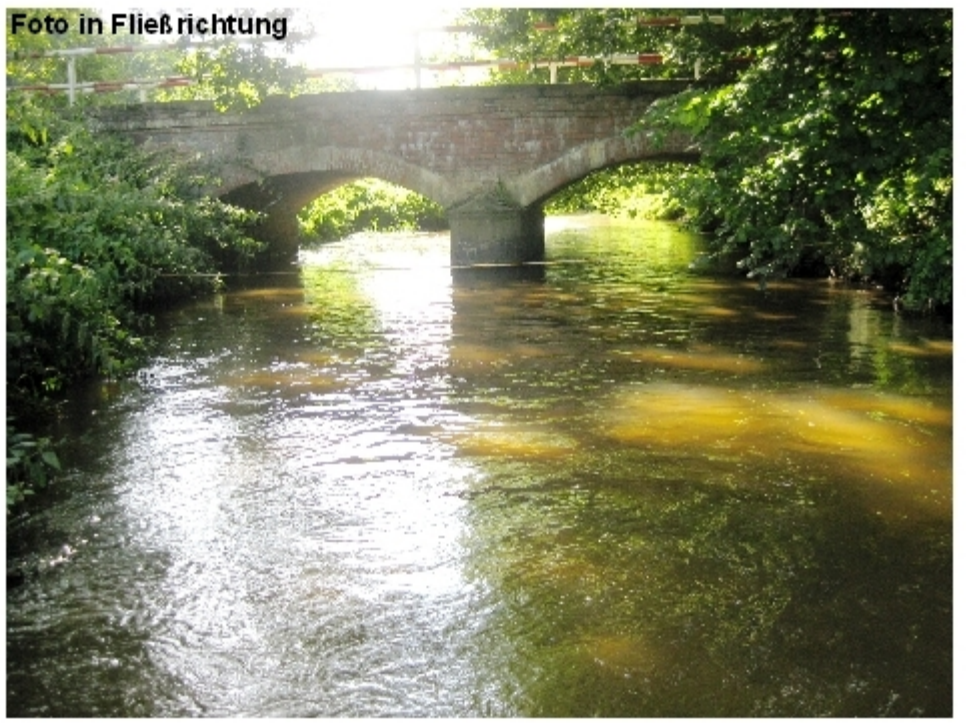
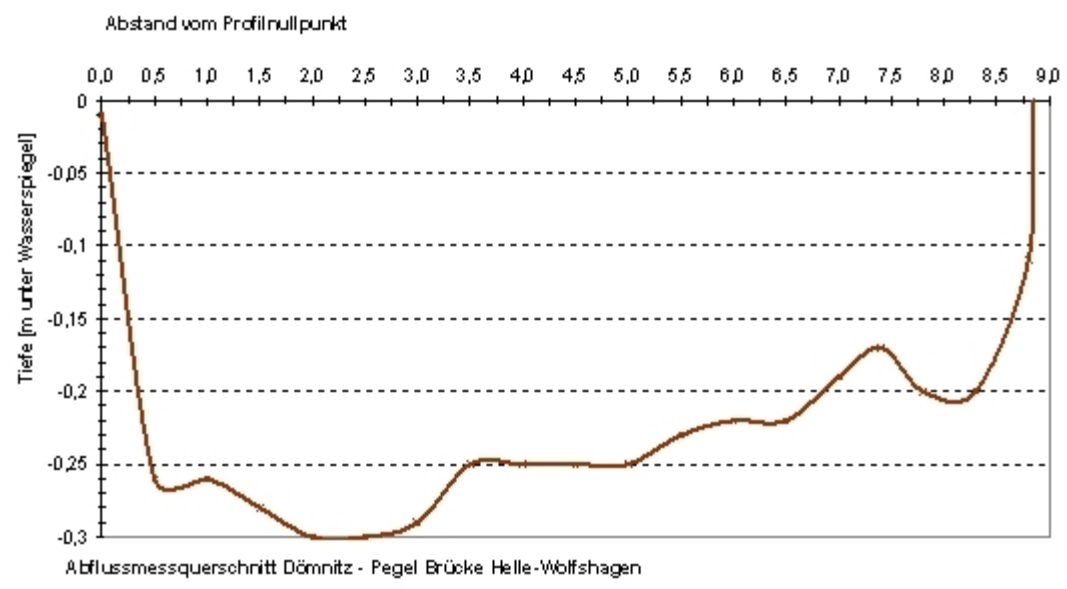
A5-2: Dokumentation der Durchflussmessung in der Dömnitz Brücke zwischen Helle und Wolfshagen

Messwerte entsprechend Messprotokoll vom 20.08.2010

Gesamtabfluss: 0,771 m³/s mittlere Fließgeschwindigkeit im Abflussprofil: 0,369 m/s

Abflussprofilfläche: 2,05 m² Abflussprofilbreite: 8,88 m

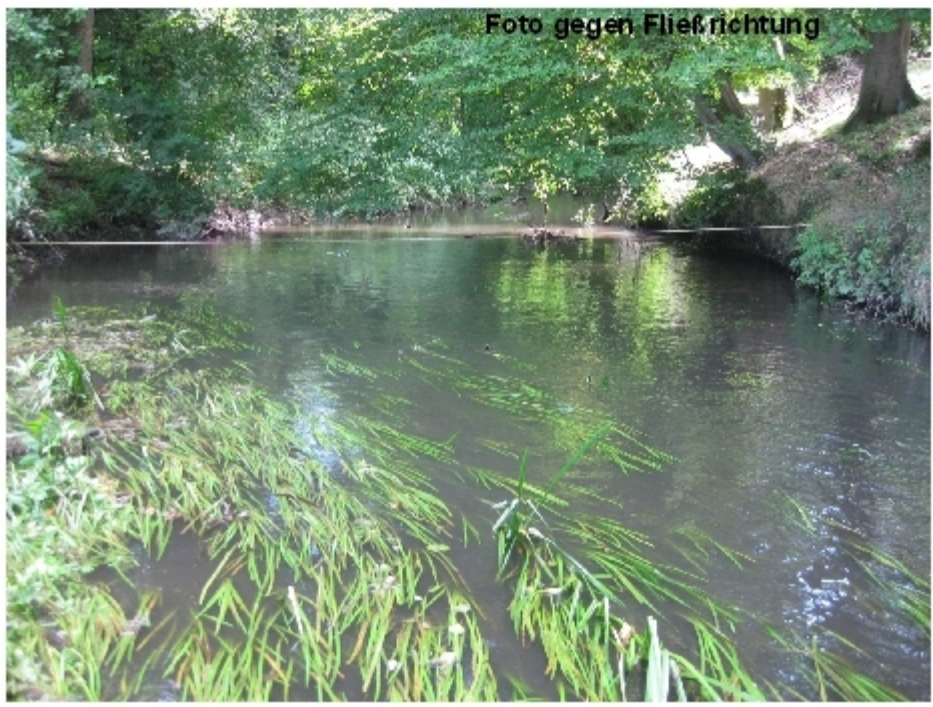
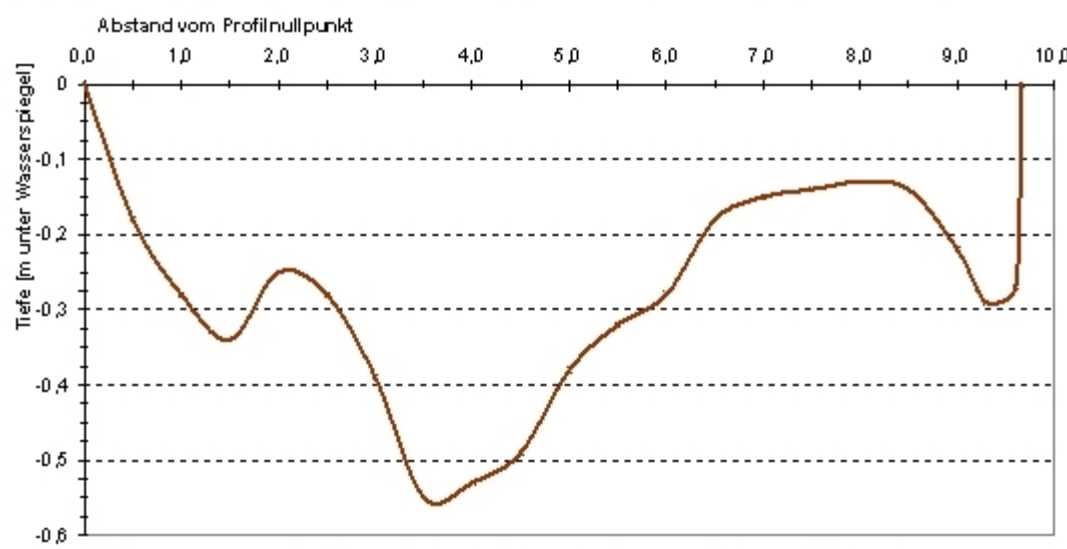
A5-4: Dokumentation der Durchflussmessung in der Dömnitz im Waldstück "Großer Horst" südl. Neuhof

Messwerte entsprechend Messprotokoll vom 20.08.2010
 Gesamtabfluss: 0,593 m³/s mittlere Fließgeschwindigkeit im Abflussprofil: 0,207 m/s
 Abflussprofilfläche: 2,72 m² Abflussprofilbreite: 9,60 m

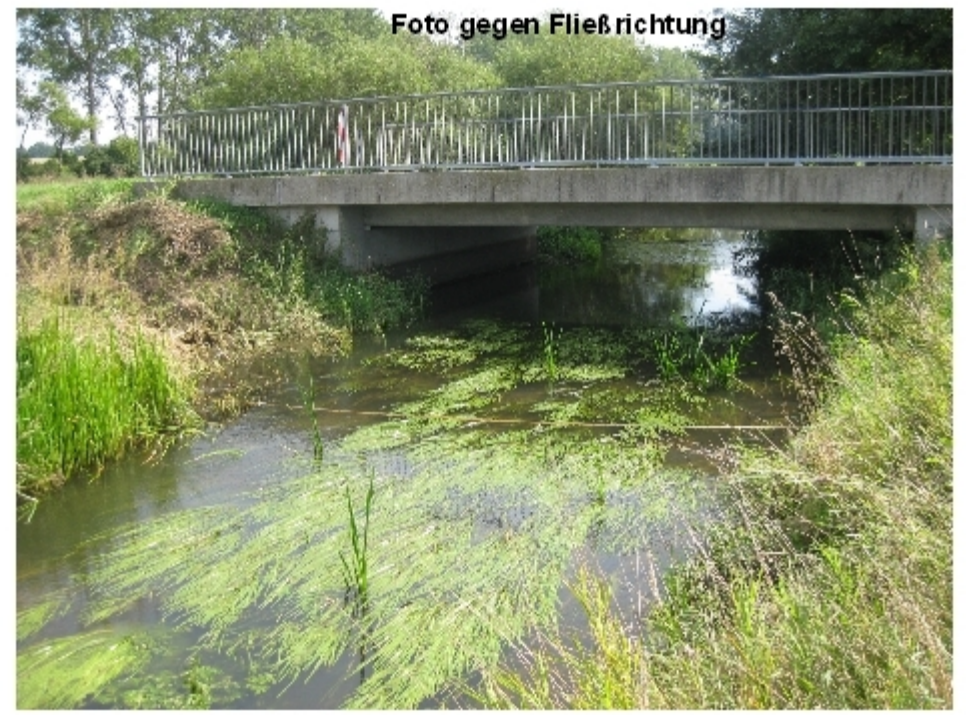
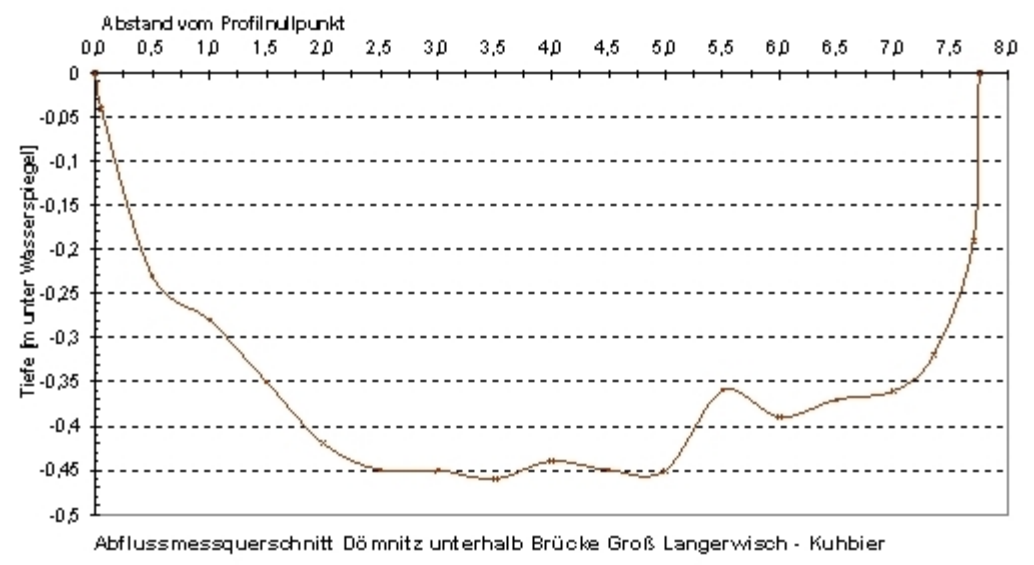
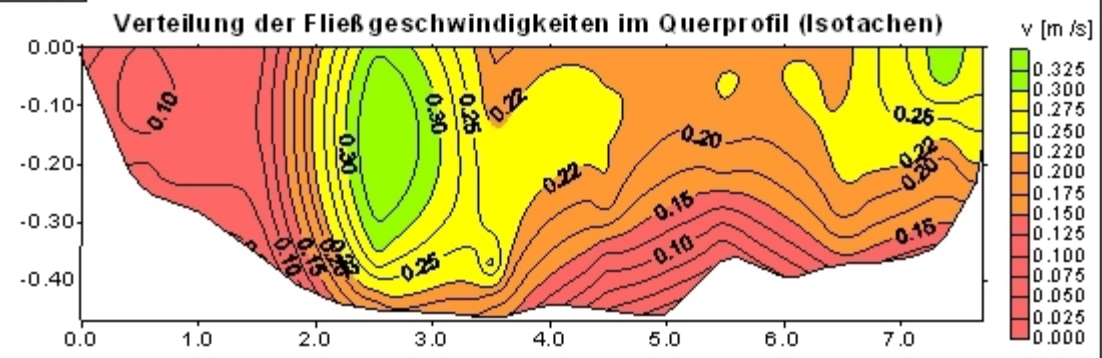
**A5-5: Dokumentation der Durchflussmessung in der Dömnitz
Brücke Groß Langerwisch - Kuhbier**

Messwerte entsprechend Messprotokoll vom 20.08.2010

Gesamtabfluss: 0,568 m³/s mittlere Fließgeschwindigkeit im Abflussprofil: 0,193 m/s

Abflussprofilfläche: 2,86 m² Abflussprofilbreite: 7,70 m

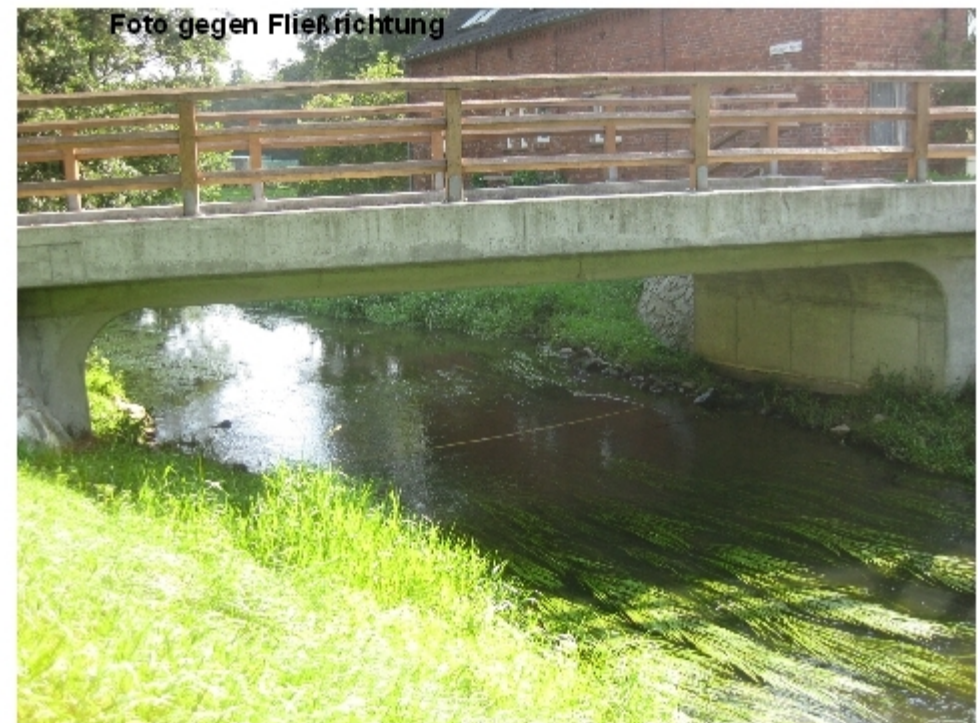
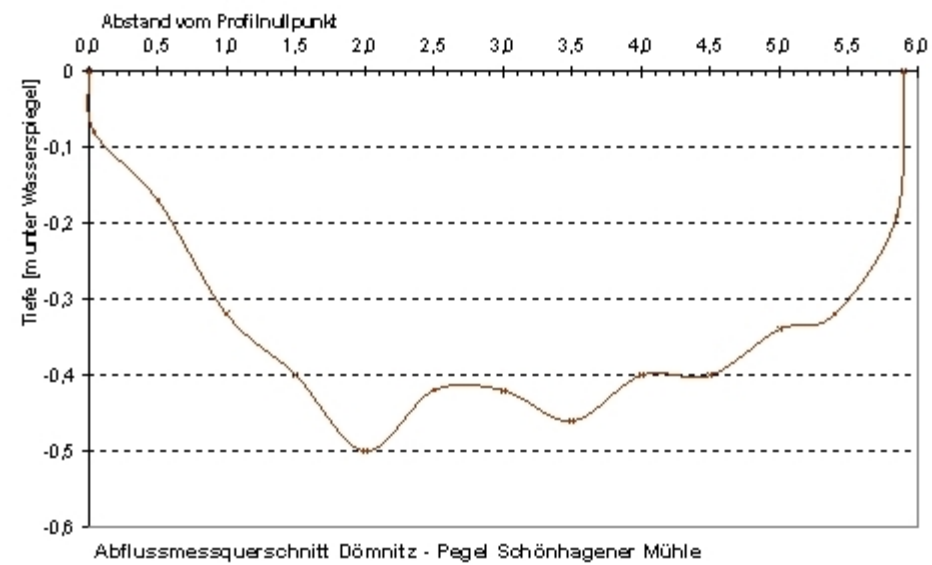
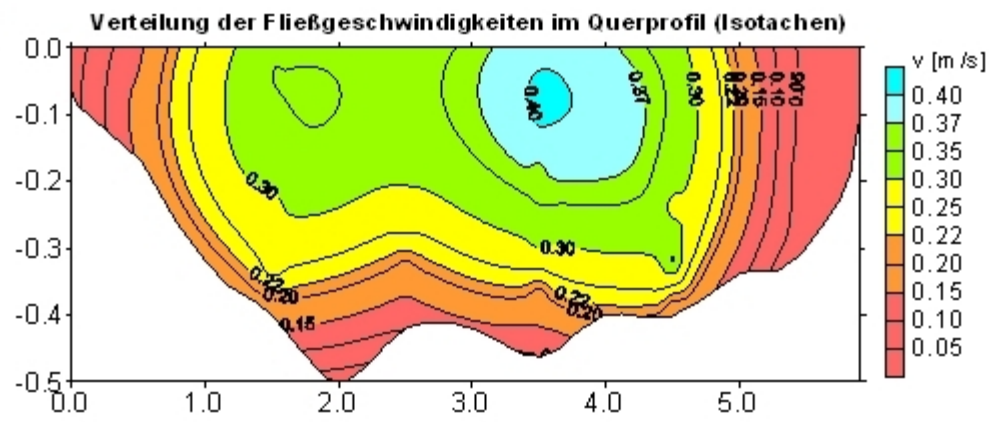
**A5-6: Dokumentation der Durchflussmessung in der Dömnitz
 Pegel Schönhagener Mühle**

Messwerte entsprechend Messprotokoll vom 20.08.2010
 Gesamtabfluss: 0,539 m³/s mittlere Fließgeschwindigkeit im Abflussprofil: 0,237 m/s
 Abflussprofilfläche: 2,1 m² Abflussprofilbreite: 5,85 m

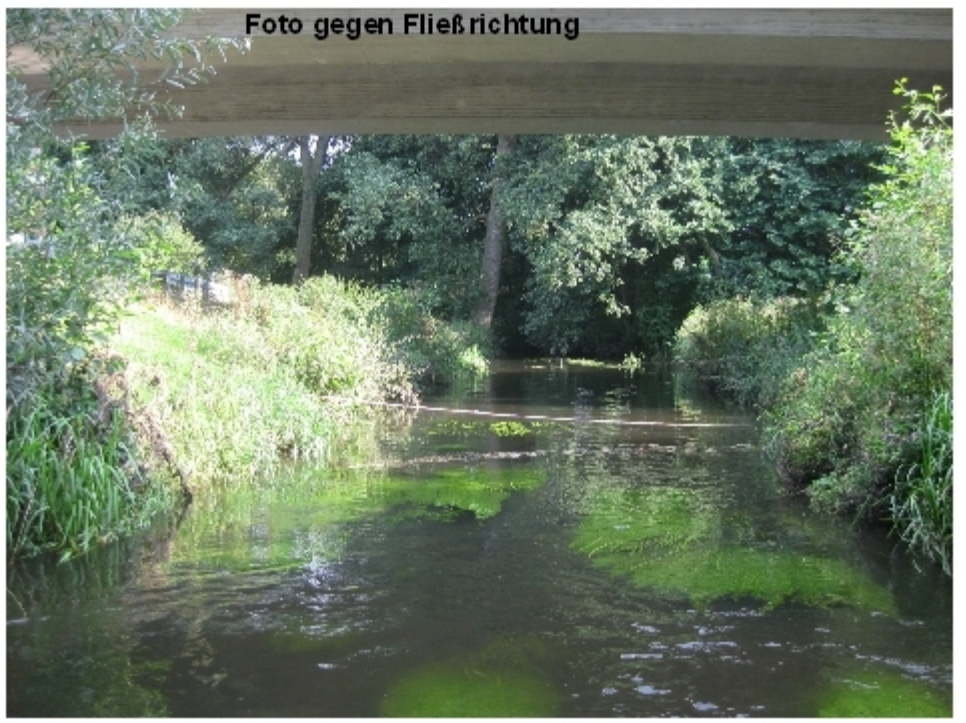
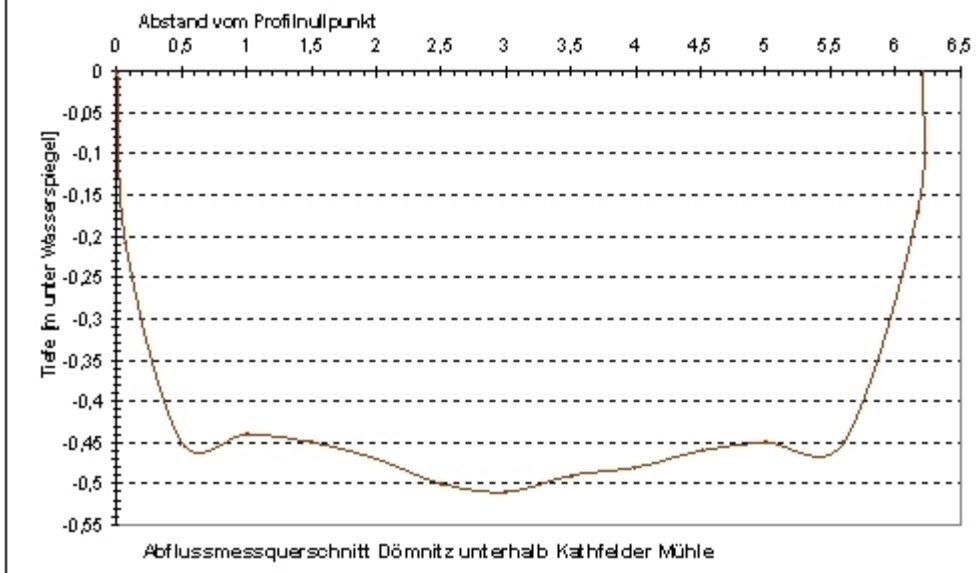
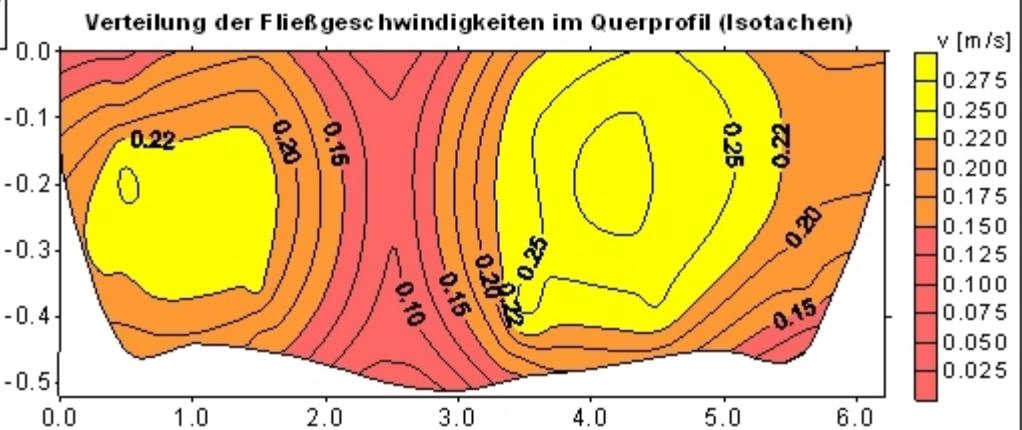
A5-7: Dokumentation der Durchflussmessung in der Dömnitz unterhalb Kathfelder Mühle

Messwerte entsprechend Messprotokoll vom 19.08.2010

Gesamtabfluss: 0,55 m³/s mittlere Fließgeschwindigkeit im Abflussprofil: 0,197 m/s

Abflussprofilfläche: 2,75 m² Abflussprofilbreite: 6,20 m

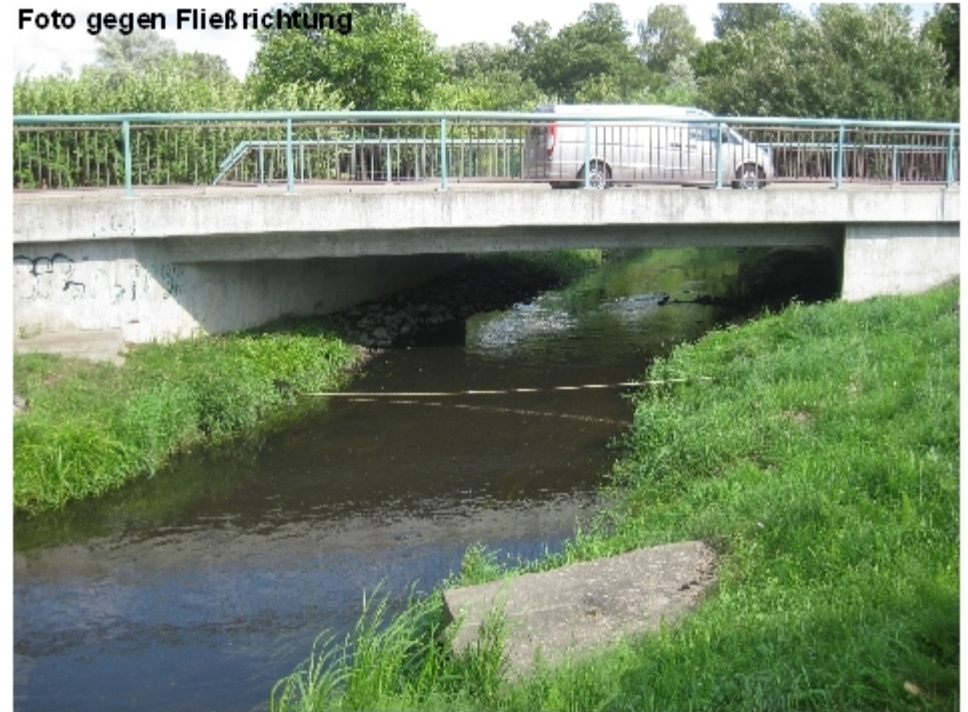
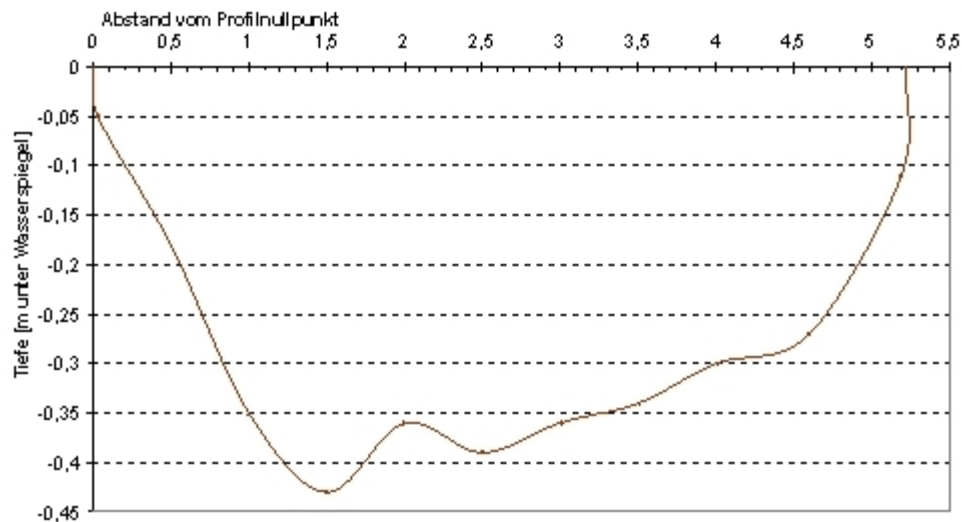
A5-8: Dokumentation der Durchflussmessung in der Dömnitz in Pritzwalk - Putlitzer Straße

Abflussmessquerschnitt Dömnitz in Pritzwalk - Putlitzer Straße

Verteilung der Fließgeschwindigkeiten im Querprofil (Isotachen)

Messwerte entsprechend Messprotokoll vom 19.08.2010

Gesamtabfluss: 0,516 m³/s mittlere Fließgeschwindigkeit im Abflussprofil: 0,317 m/s
 Abflussprofilfläche: 1,58 m² Abflussprofilbreite: 5,20 m

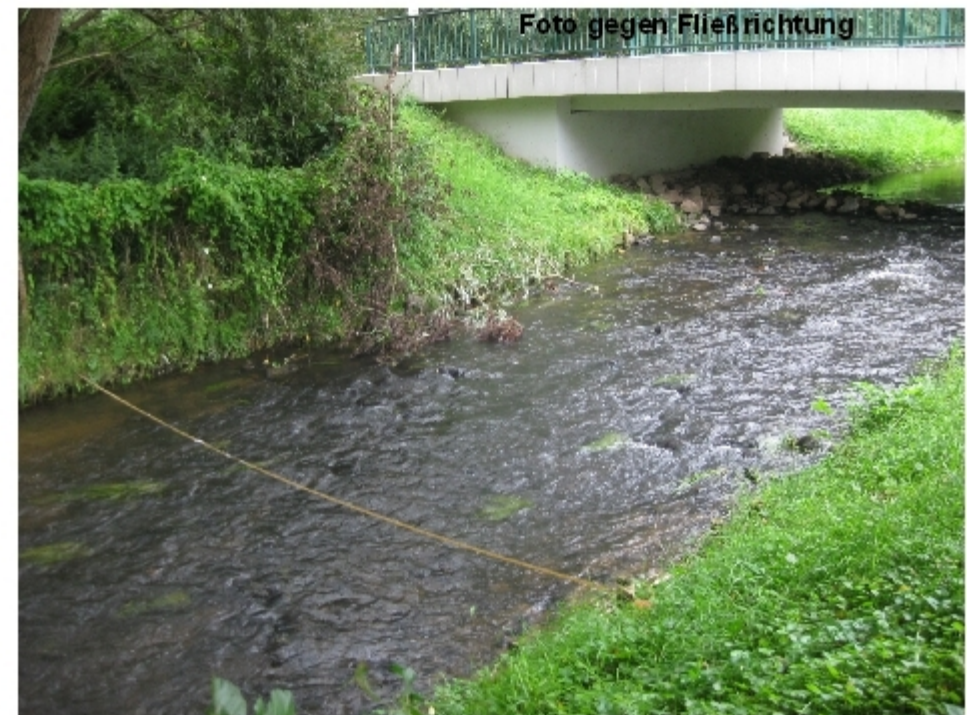
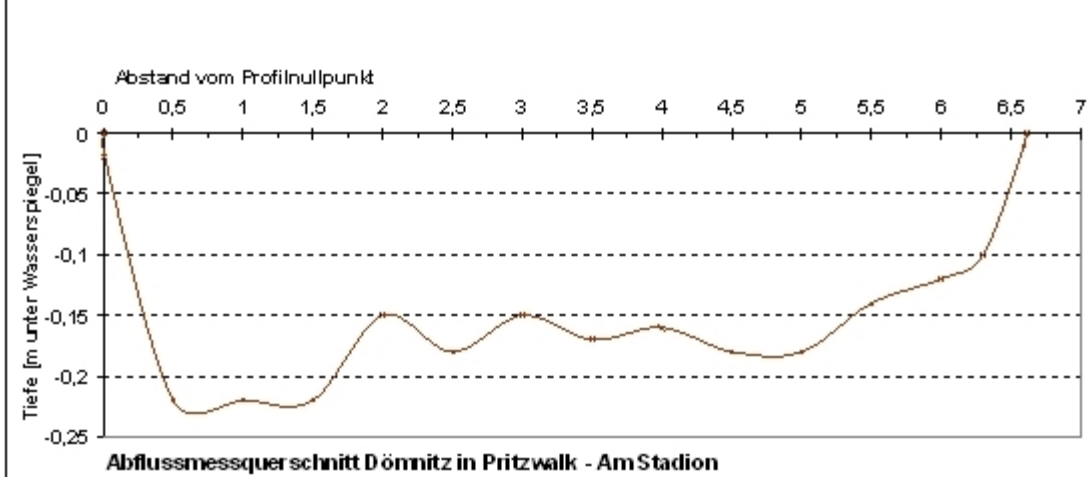
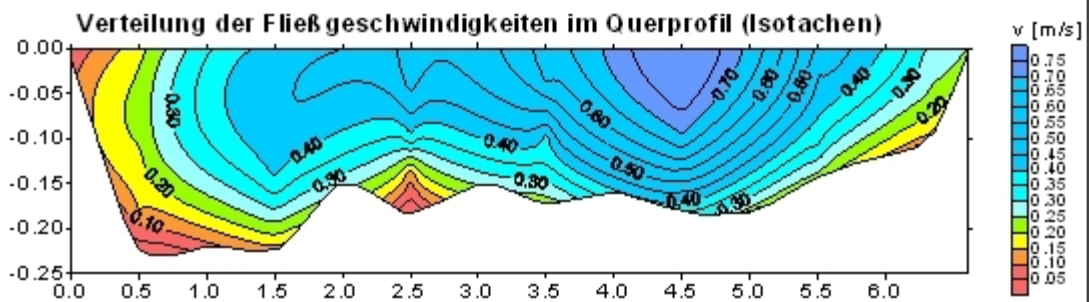
A5-9: Dokumentation der Durchflussmessung in der Dömnitz in Pritzwalk - am Stadion

Messwerte entsprechend Messprotokoll vom 19.08.2010
 Gesamtabfluss: 0,422 m³/s mittlere Fließgeschwindigkeit im Abflussprofil: 0,386 m/s
 Abflussprofilfläche: 1,07 m² Abflussprofilbreite: 6,60 m

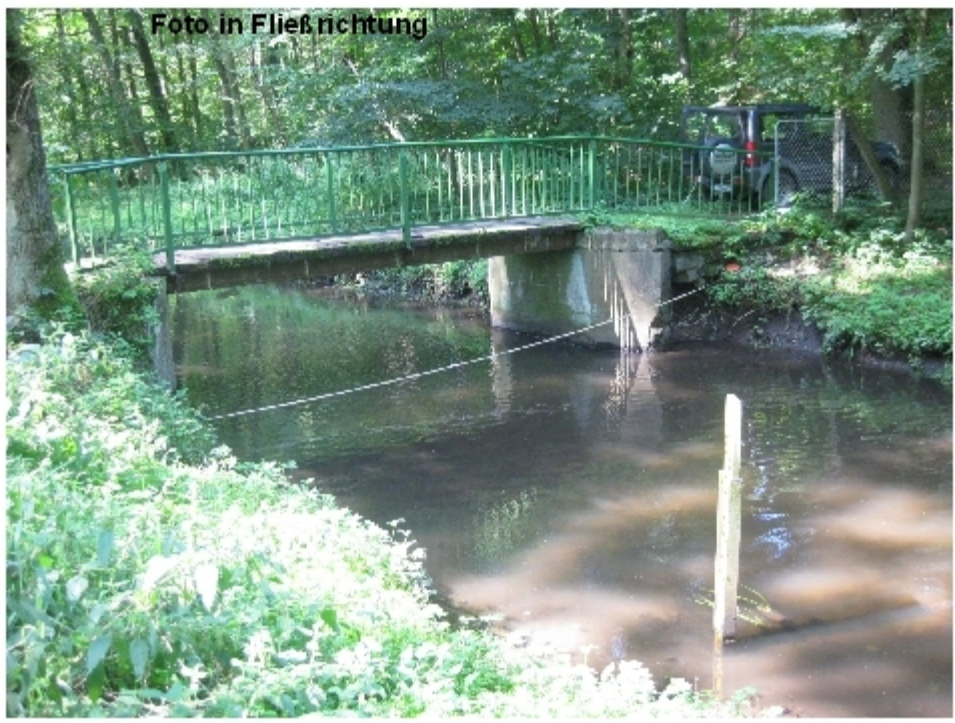
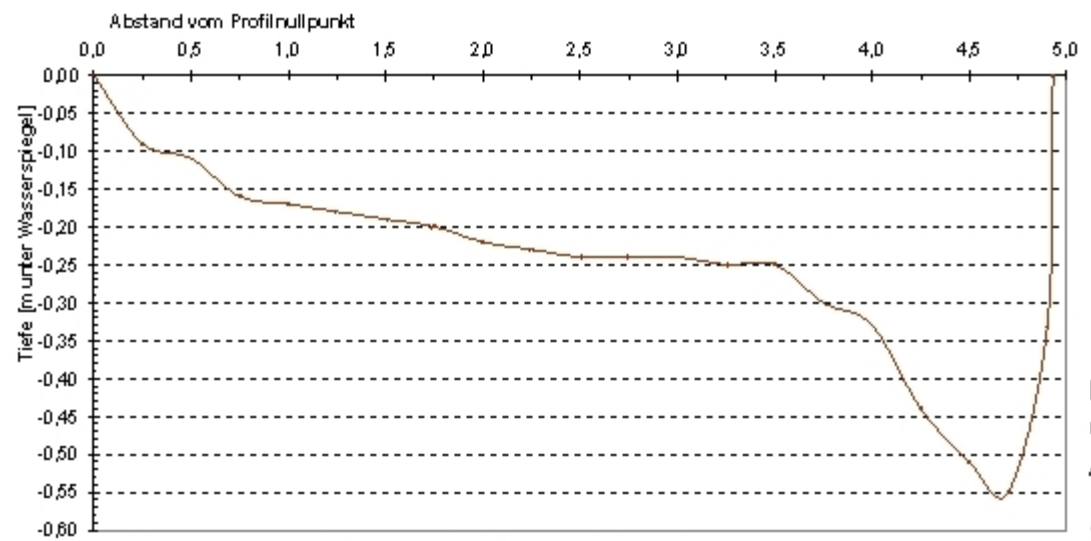
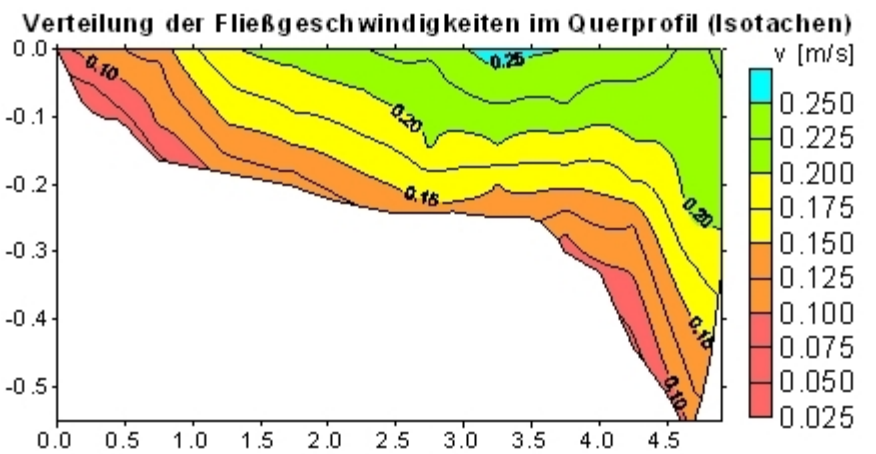
**A5-10: Dokumentation der Durchflussmessung in der Dömnitz
 Pegel Pritzwalk-Hainholz**

Messwerte entsprechend Messprotokoll vom 19.08.2010
 Gesamtabfluss: 0,204 m³/s mittlere Fließgeschwindigkeit im Abflussprofil: 0,166 m/s
 Abflussprofilfläche: 1,22 m² Abflussprofilbreite: 4,90 m

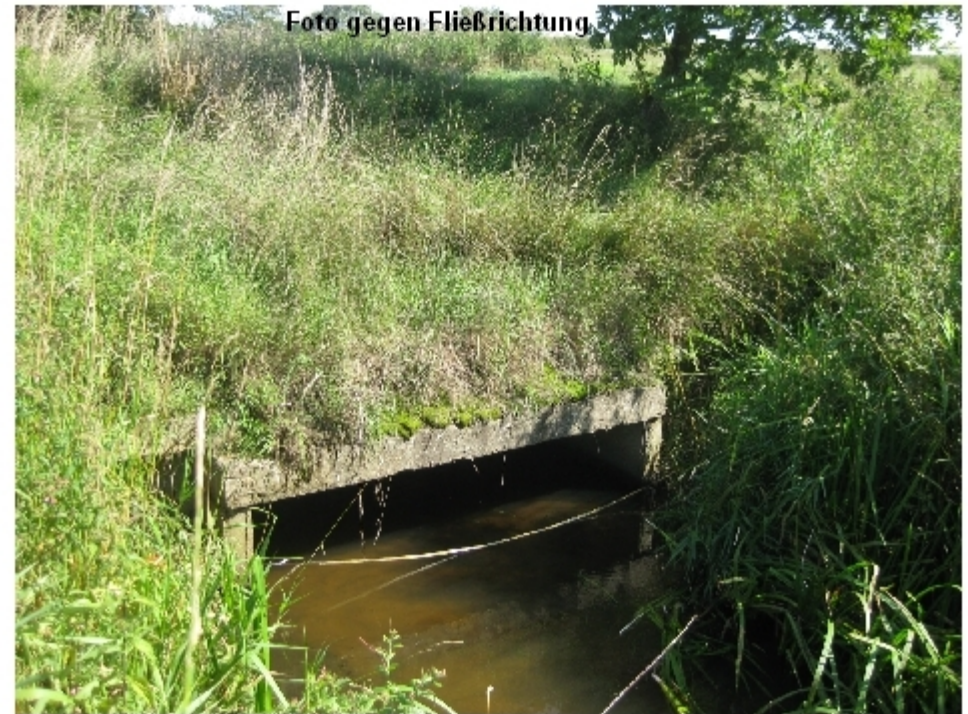
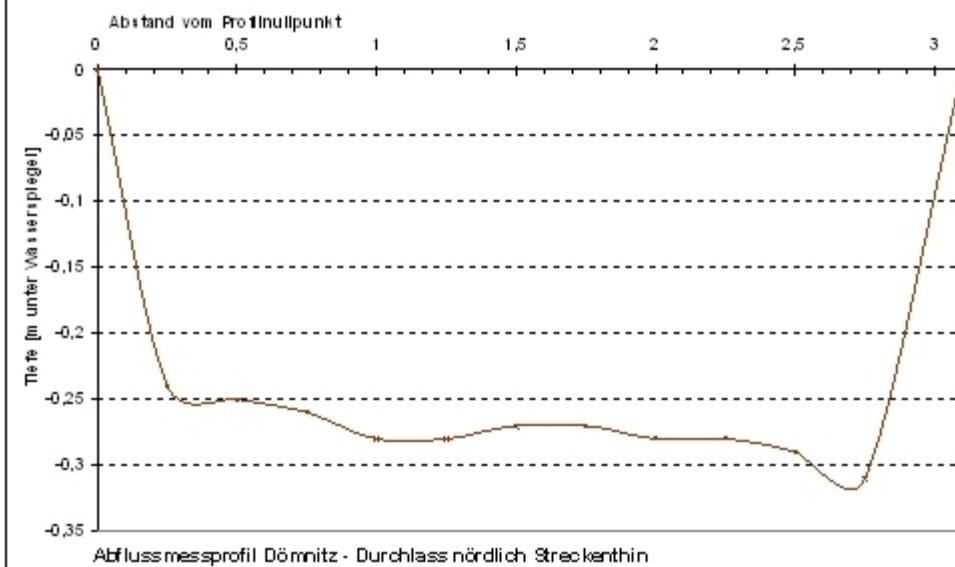
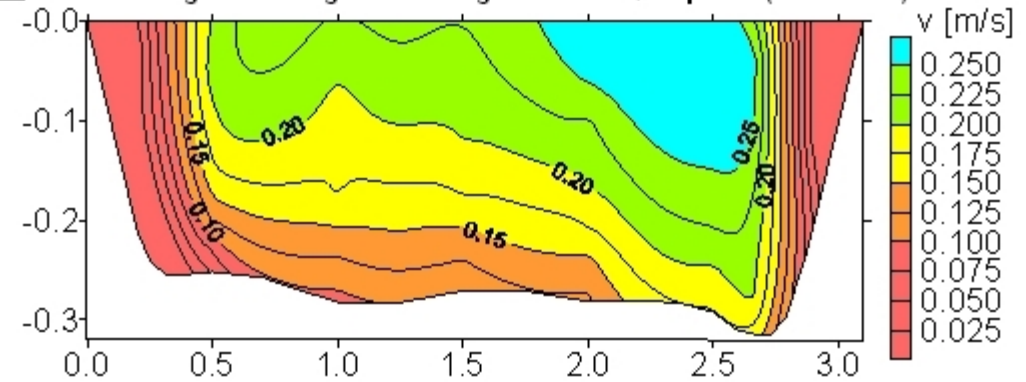
**A5-11: Dokumentation der Durchflussmessung in der Dömnitz
 Durchlaß nördlich Streckenthin**

Verteilung der Fließgeschwindigkeiten im Querprofil (Isotachen)

Messwerte entsprechend Messprotokoll vom 19.08.2010

Gesamtabfluss: $0,134 \text{ m}^3/\text{s}$ mittlere Fließgeschwindigkeit im Abflussprofil: $0,193 \text{ m/s}$
 Abflussprofilfläche: $0,68 \text{ m}^2$ Abflussprofilbreite: $2,75 \text{ m}$

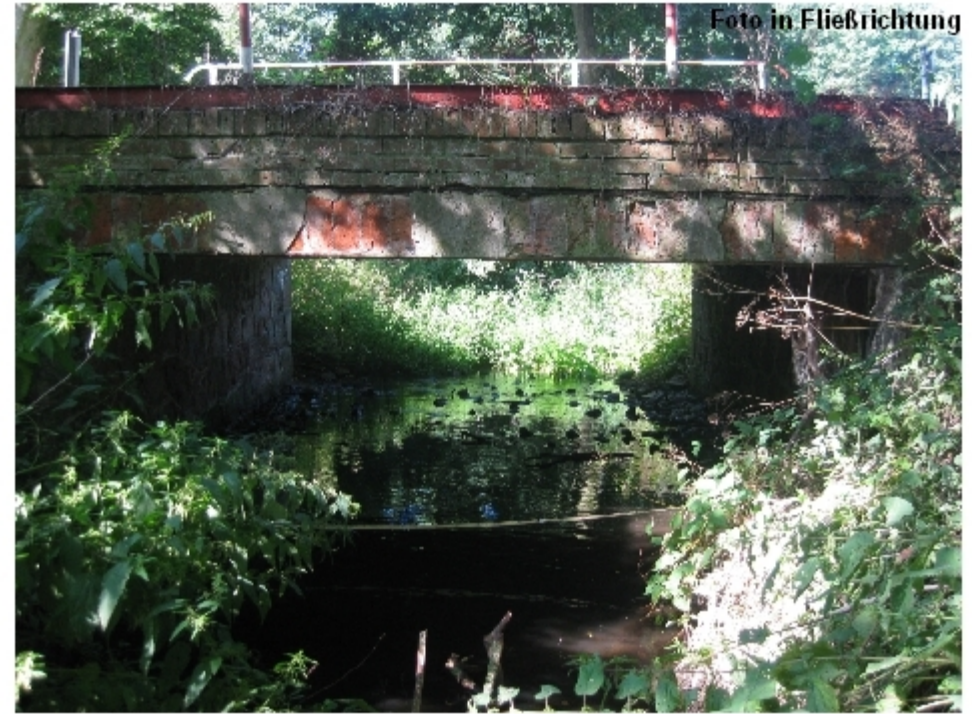
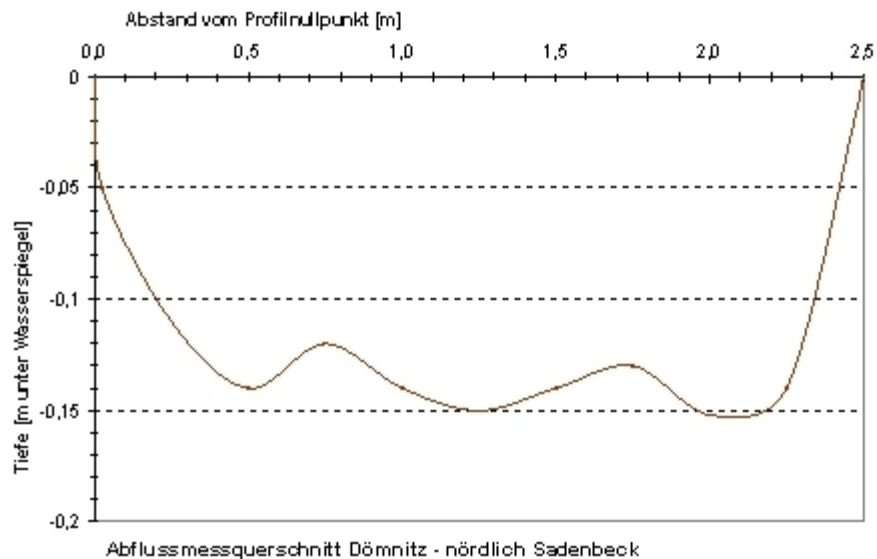
**A5-12: Dokumentation der Durchflussmessung in der Dömnitz
 Straßenbrücke nördlich Sadenbeck**

Messwerte entsprechend Messprotokoll vom 19.08.2010

Gesamtabfluss: 0,02 m³/s mittlere Fließgeschwindigkeit im Abflussprofil: 0,065 m/s
 Abflussprofilfläche: 0,3 m² Abflussprofilbreite: 2,5 m

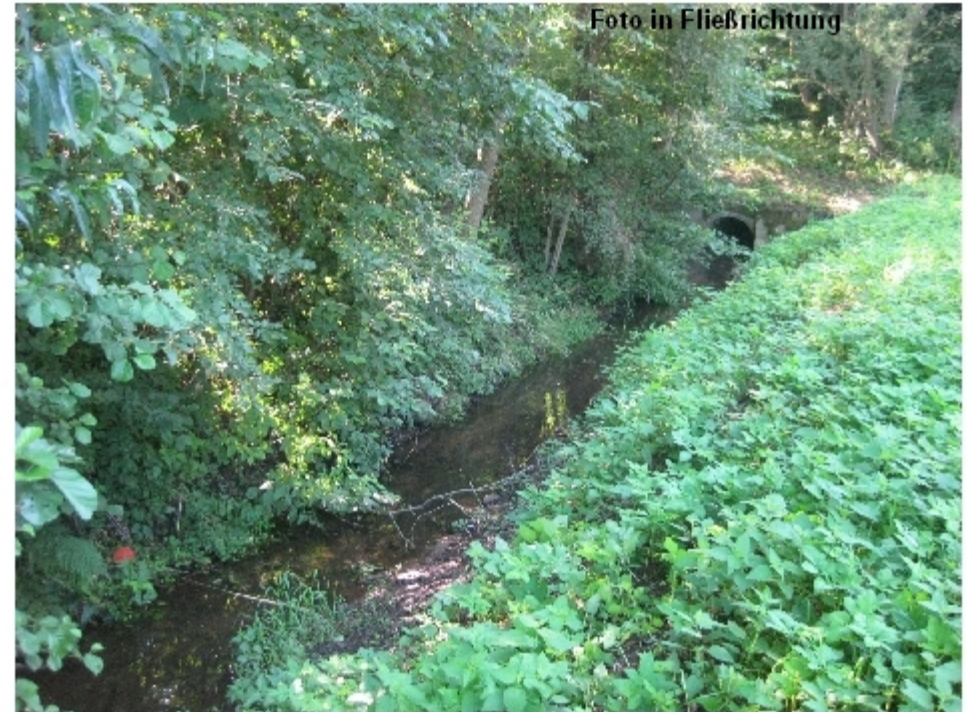
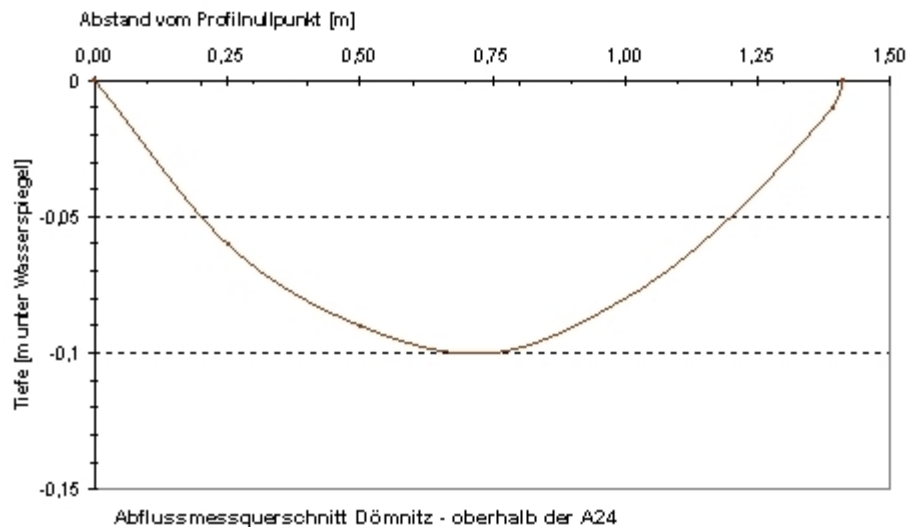
**A5-13: Dokumentation der Durchflussmessung in der Dömnitz
 Durchlaß oberhalb der Autobahn A24**

Messwerte entsprechend Messprotokoll vom 19.08.2010

Gesamtabfluss: 0,011 m³/s mittlere Fließgeschwindigkeit im Abflussprofil: 0,118 m/s
 Abflussprofilfläche: 0,09 m² Abflussprofilbreite: 1,40 m

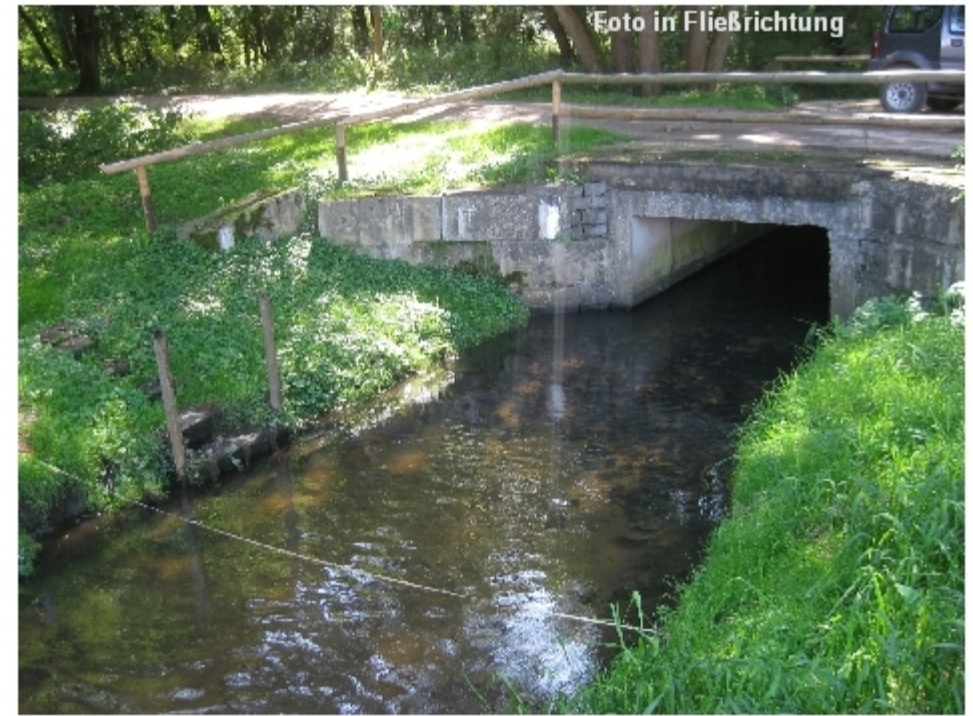
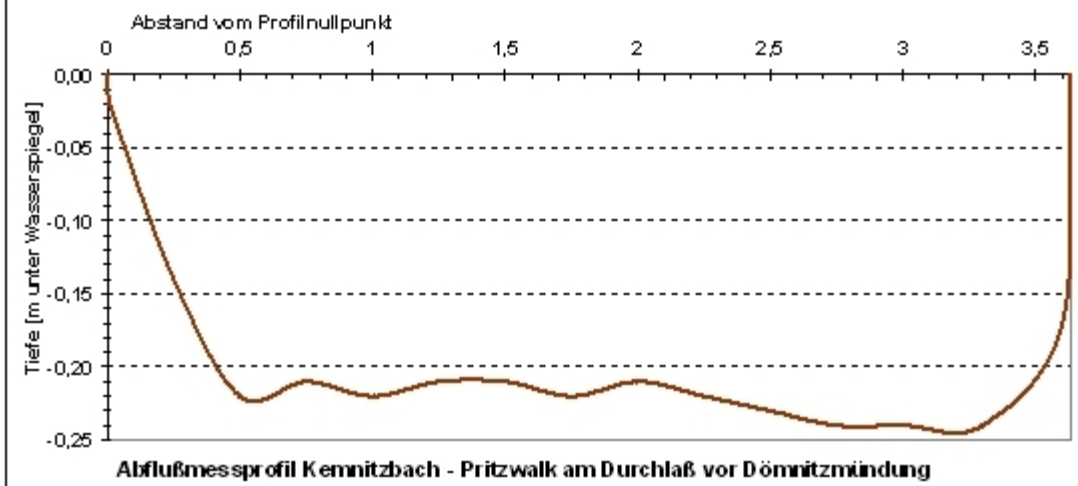
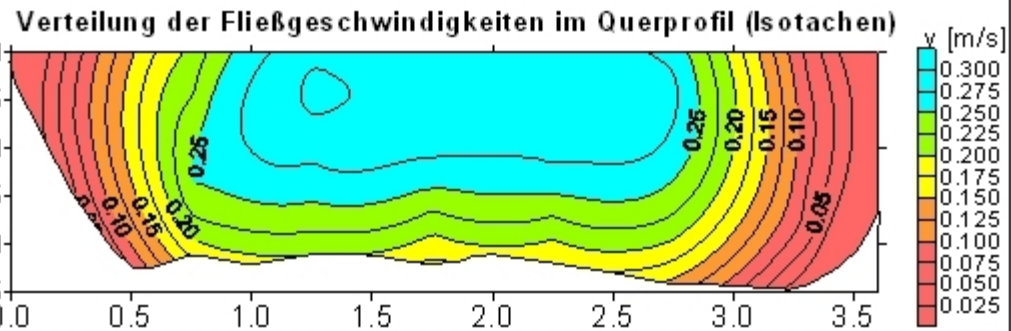
A5-14: Dokumentation der Durchflussmessung im Kennitzbach in Pritzwalk am Durchlaß vor Dömnitzmündung

Messwerte entsprechend Messprotokoll vom 19.08.2010

Gesamtabfluss: 0,152 m³/s mittlere Fließgeschwindigkeit im Abflussprofil: 0,199 m/s
 Abflussprofilfläche: 0,75 m² Abflussprofilbreite: 3,60 m

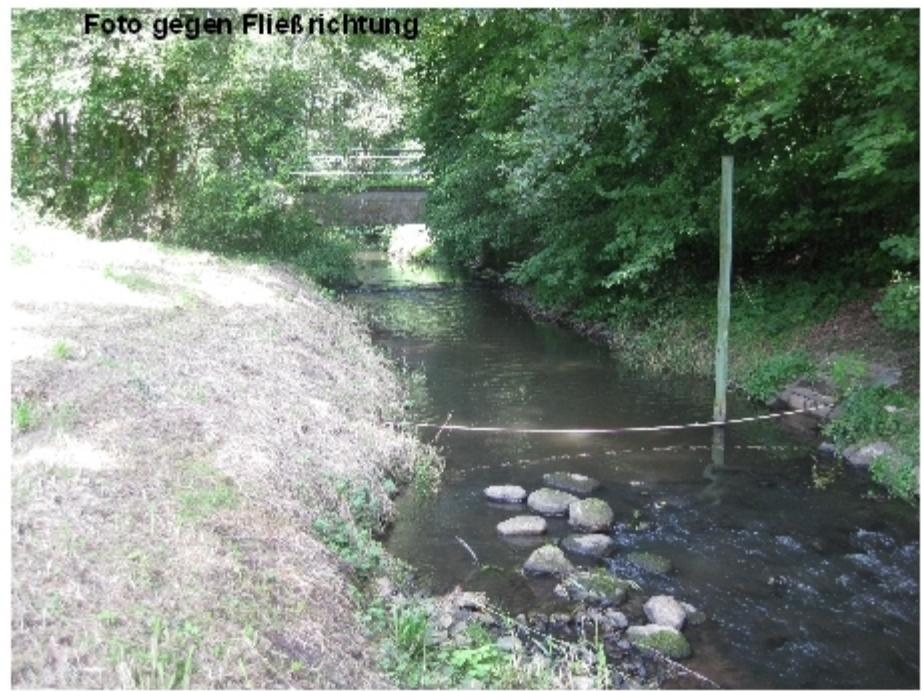
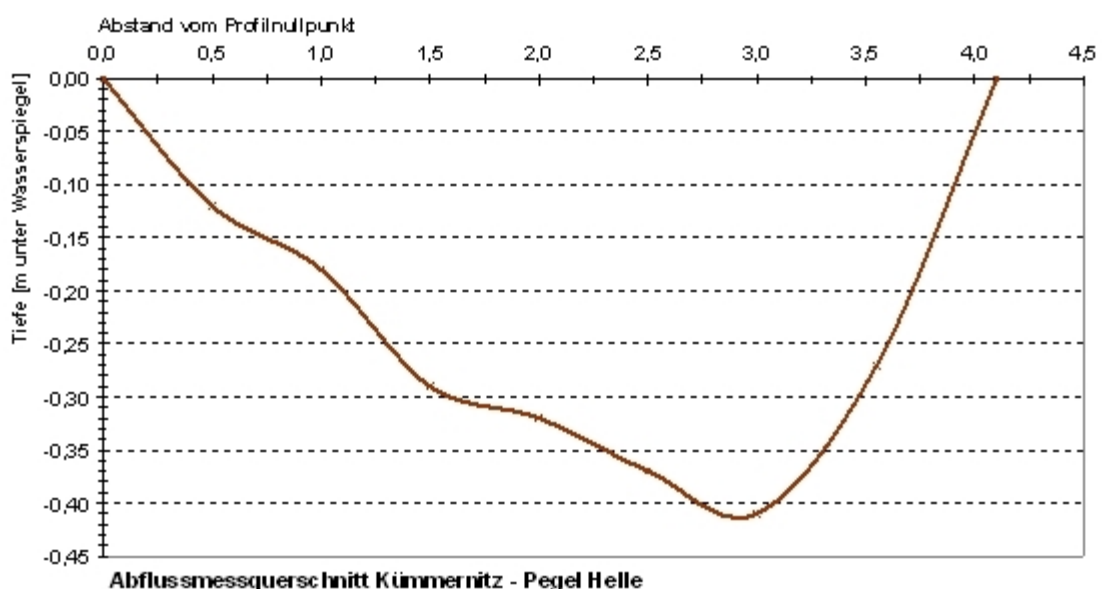
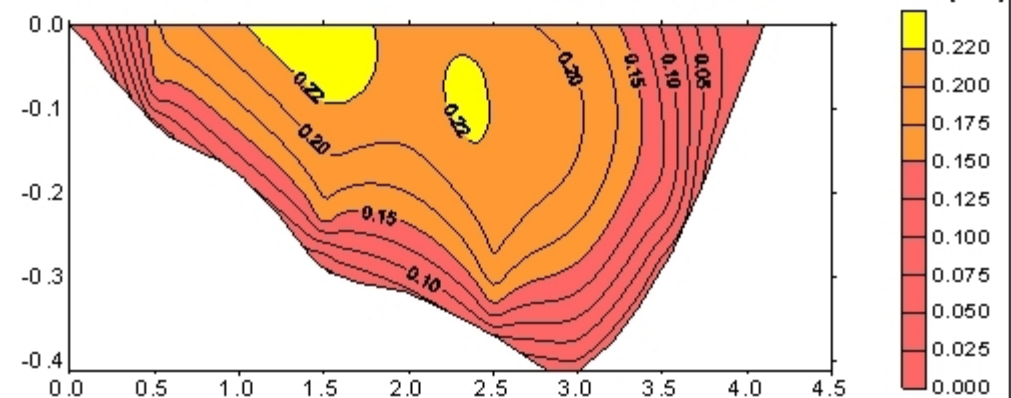
A5-15: Dokumentation der Durchflussmessung in der Kummernitz Pegel Helle

Verteilung der Fließgeschwindigkeiten im Querprofil (Isotachen)

Messwerte entsprechend Messprotokoll vom 20.08.2010

Gesamtabfluss: 0,168 m³/s mittlere Fließgeschwindigkeit im Abflussprofil: 0,159 m/s

Abflussprofilfläche: 1,0 m² Abflussprofilbreite: 4,10 m

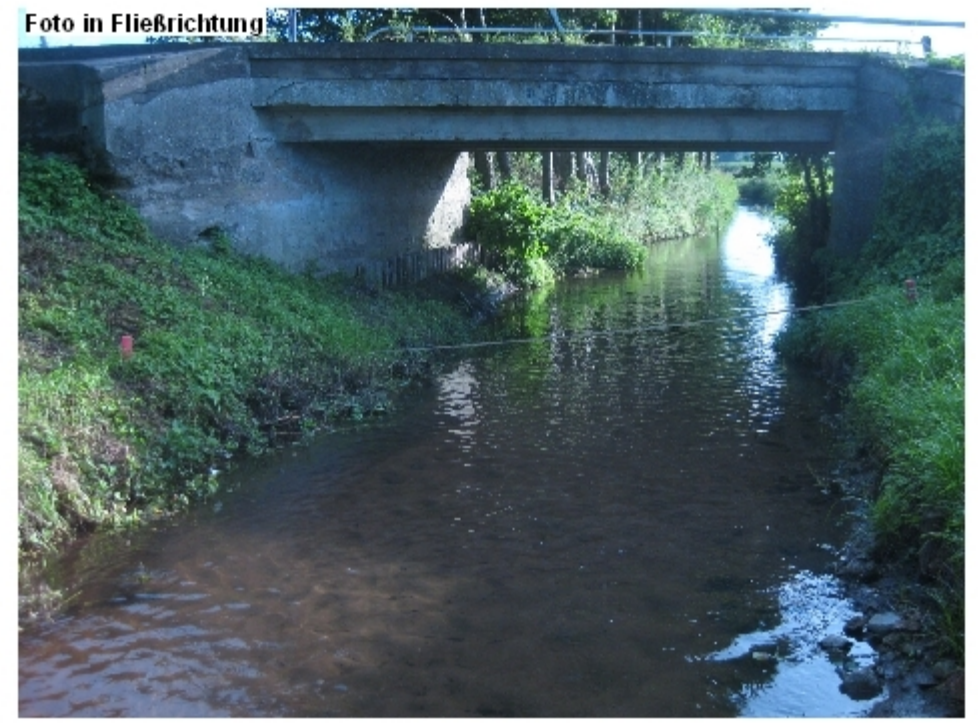
**A5-16: Dokumentation der Durchflussmessung in der Kümmernitz
Straßenbrücke bei Jakobsdorf**

Messwerte entsprechend Messprotokoll vom 20.08.2010

Gesamtabfluss: 0,091 m³/s mittlere Fließgeschwindigkeit im Abflussprofil: 0,229 m/s

Abflussprofilfläche: 0,40 m² Abflussprofilbreite: 3,50 m
