ANLAGE 4

ABFLUSSMESSUNGEN UND FLIEßGESCHWINDIGKEITSMESSUNGEN IM SKL STEPENITZ

3S411020

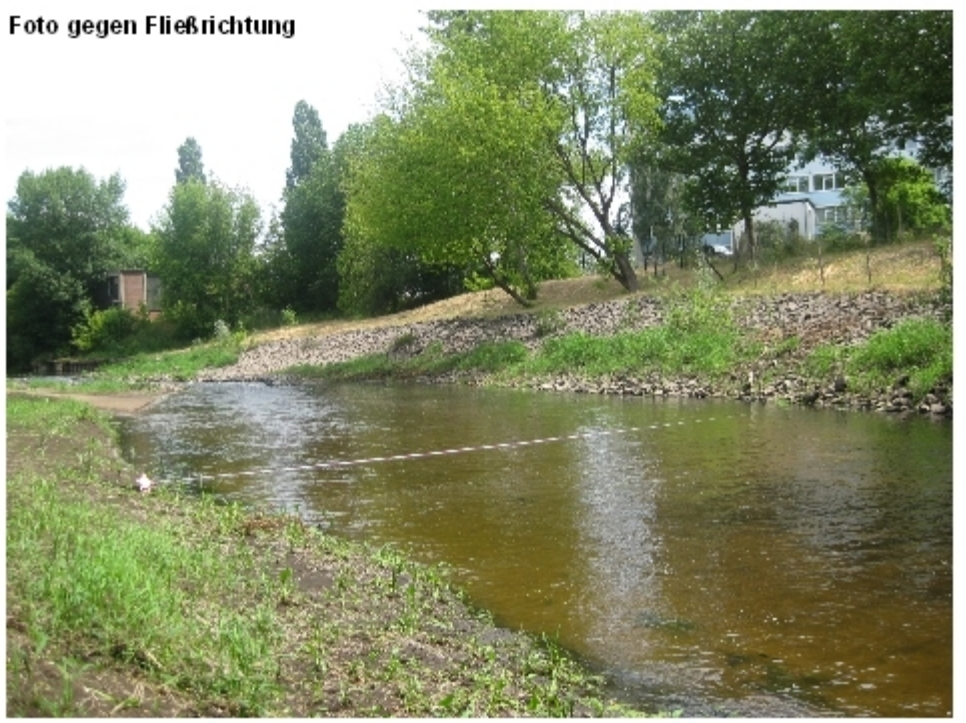
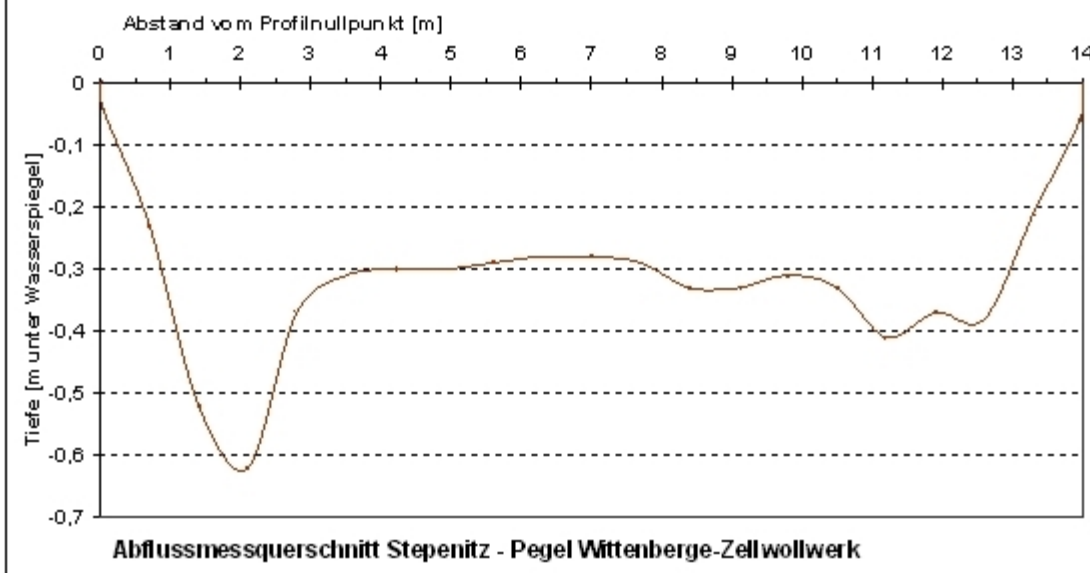
A4-2: Dokumentation der Durchflussmessung in der Stepenitz am Pegel Wittenberge-Zellwollwerk

Messwerte entsprechend Messprotokoll vom 13.07.2010
 Gesamtabfluss: 1,761 m³/s mittlere Fließgeschwindigkeit im Abflussprofil: 0,402 m/s
 Abflussprofilfläche: 4,56 m² Abflussprofilbreite: 14,0 m

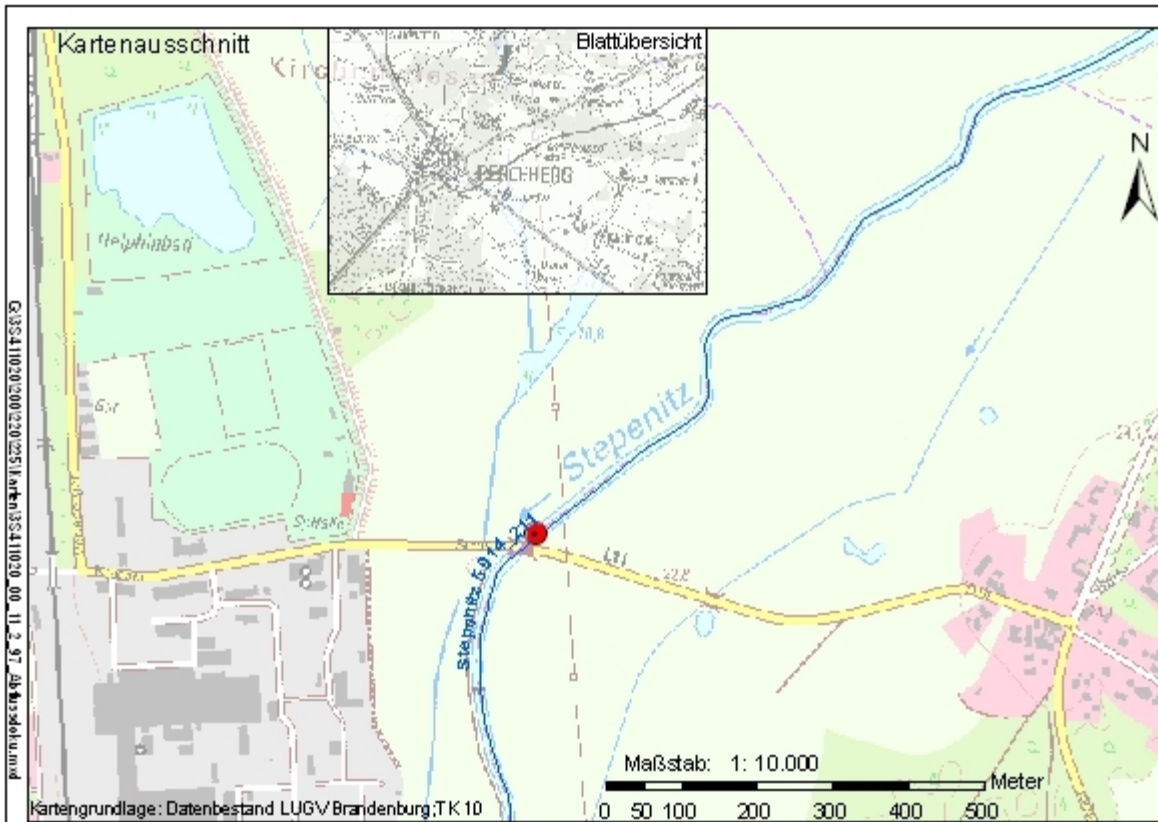
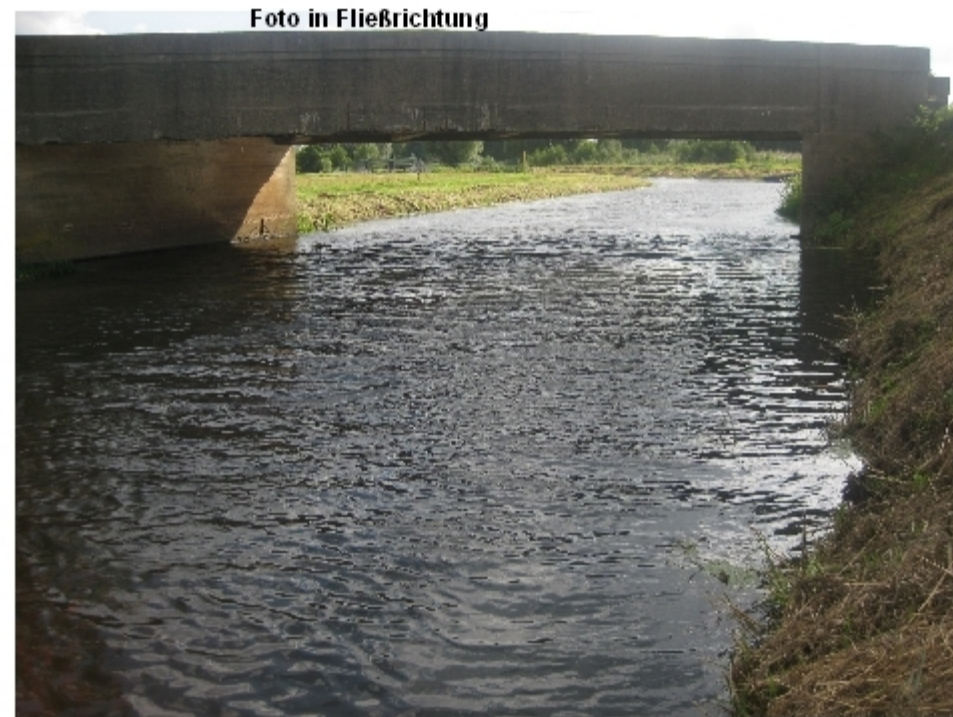
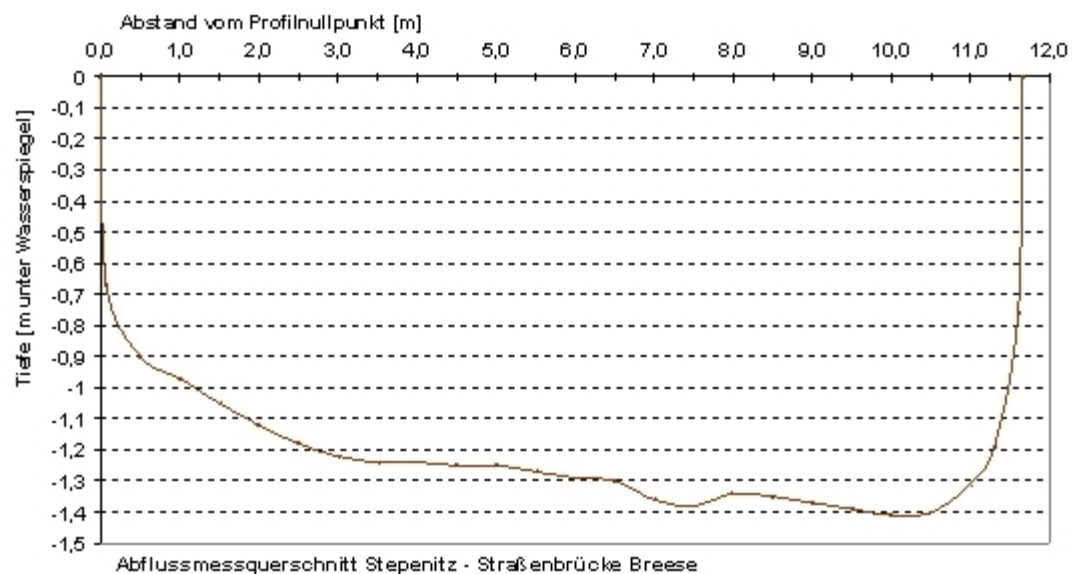
**A4-3: Dokumentation der Durchflussmessung in der Stepenitz
 Straßenbrücke bei Breese**

Messwerte entsprechend Messprotokoll vom 13.07.2010

Gesamtabfluss: 1,755 m³/s mittlere Fließgeschwindigkeit im Abflussprofil: 0,119 m/s
 Abflussprofilfläche: 14,30 m² Abflussprofilbreite: 11,60 m

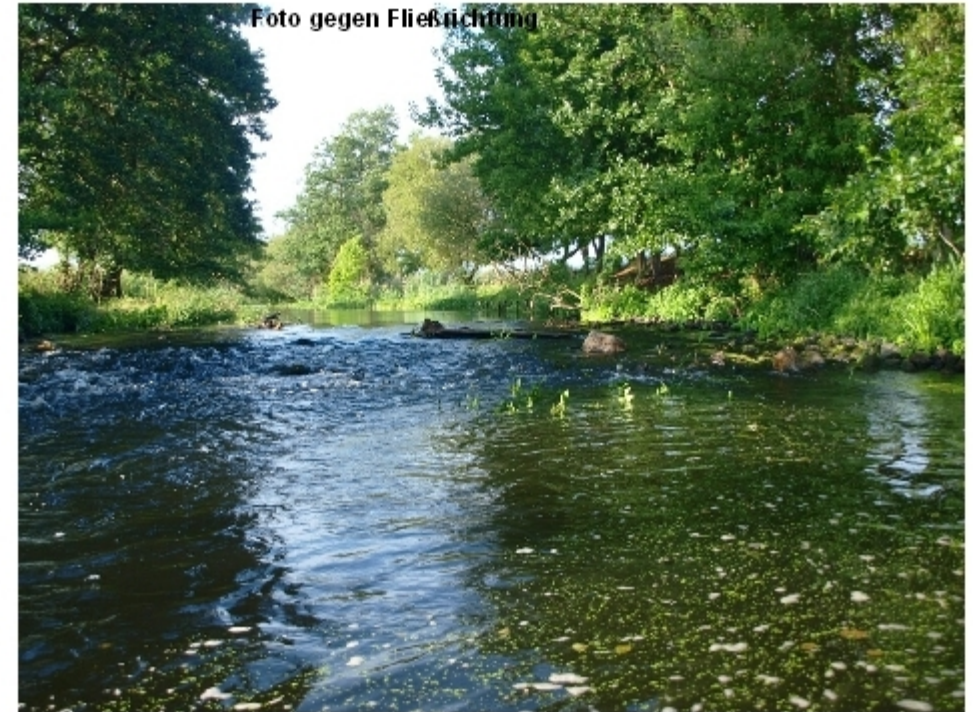
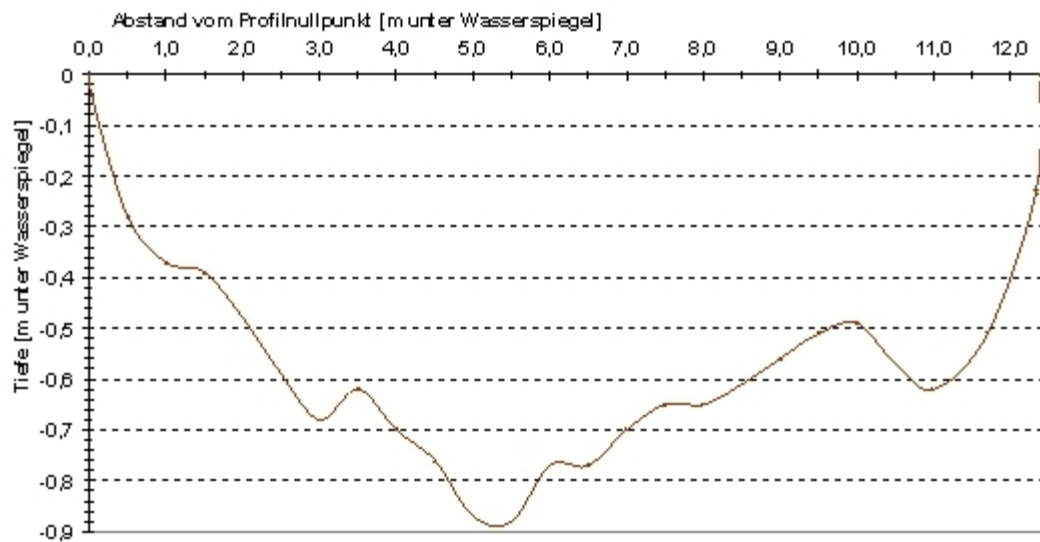
A4-4: Dokumentation der Durchflussmessung in der Stepenitz unterhalb Jeetzebachmündung

Messwerte entsprechend Messprotokoll vom 12.07.2010

Gesamtabfluss: 1,76 m³/s mittlere Fließgeschwindigkeit im Abflussprofil: 0,236 m/s
 Abflussprofilfläche: 7,27 m² Abflussprofilbreite: 12,40 m

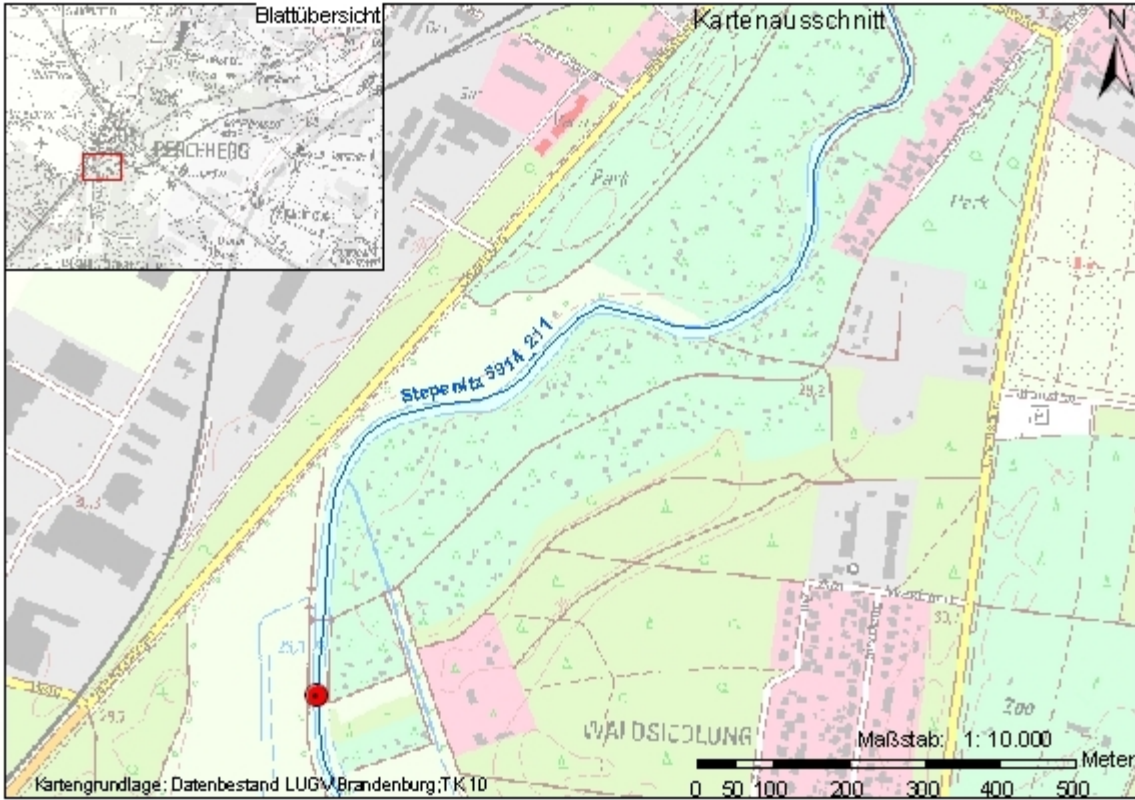
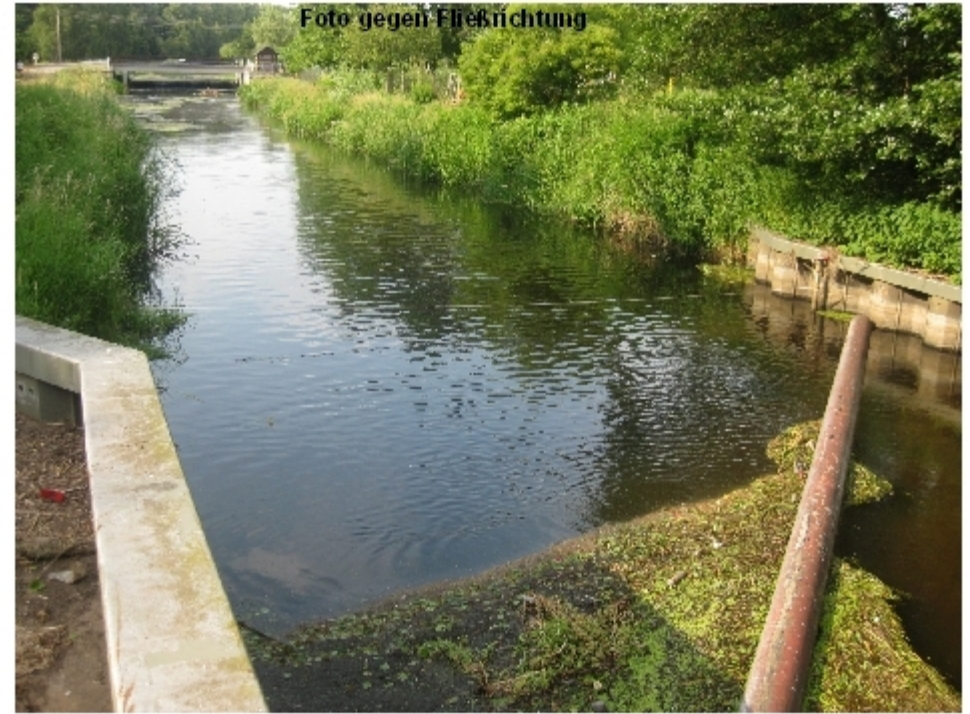
**A4-5: Dokumentation der Durchflussmessung in der Stepenitz
 in Perleberg-Rieseleiwehr**

Messwerte entsprechend Messprotokoll vom 12.07.2010

Gesamtabfluss: 1,322 m³/s mittlere Fließgeschwindigkeit im Abflussprofil: 0,194 m/s
 Abflussprofilfläche: 6,75 m² Abflussprofilbreite: 10,80 m

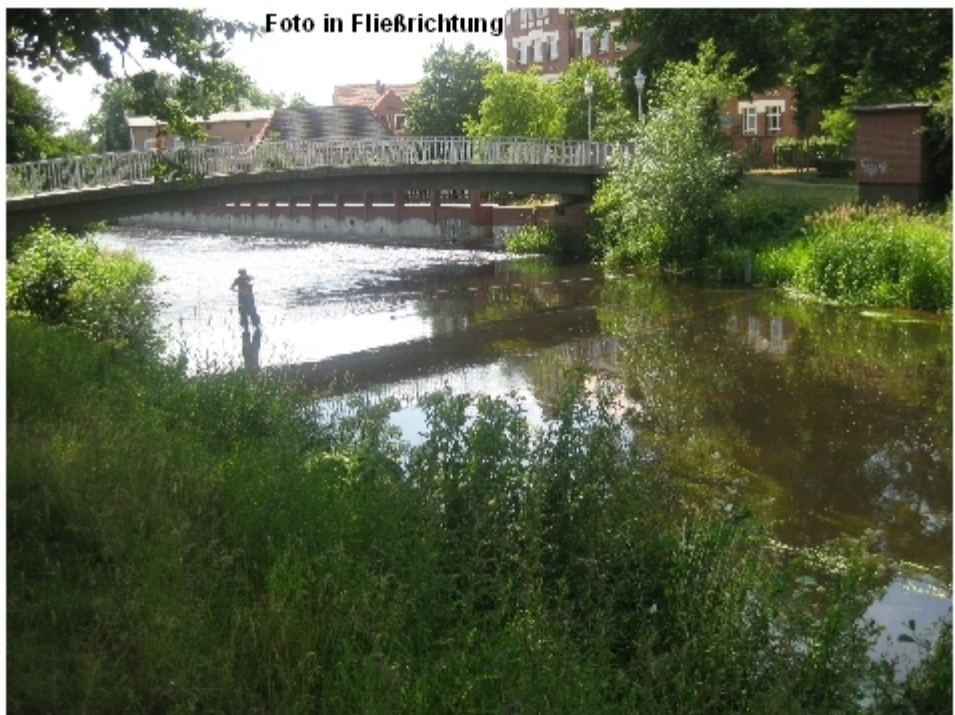
A4-6: Dokumentation der Durchflussmessung in der Stepenitz am Pegel Perleberg - Schule

Messwerte entsprechend Messprotokoll vom 13.07.2010
 Gesamtabfluss: 1,747 m³/s mittlere Fließgeschwindigkeit im Abflussprofil: 0,330 m/s
 Abflussprofilfläche: 5,23 m² Abflussprofilbreite: 19,2 m

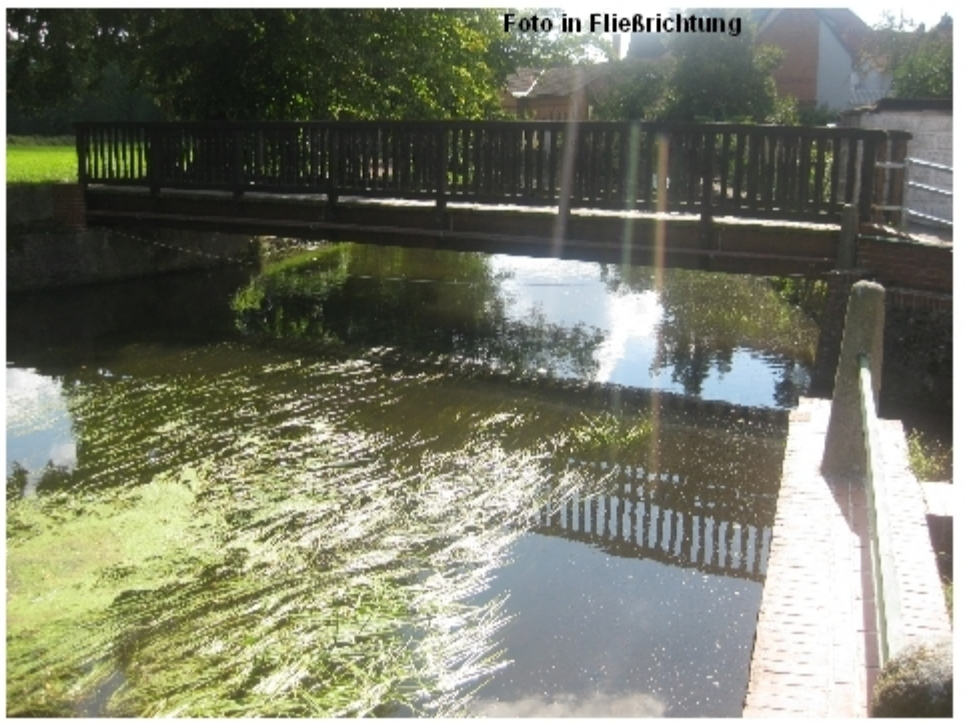
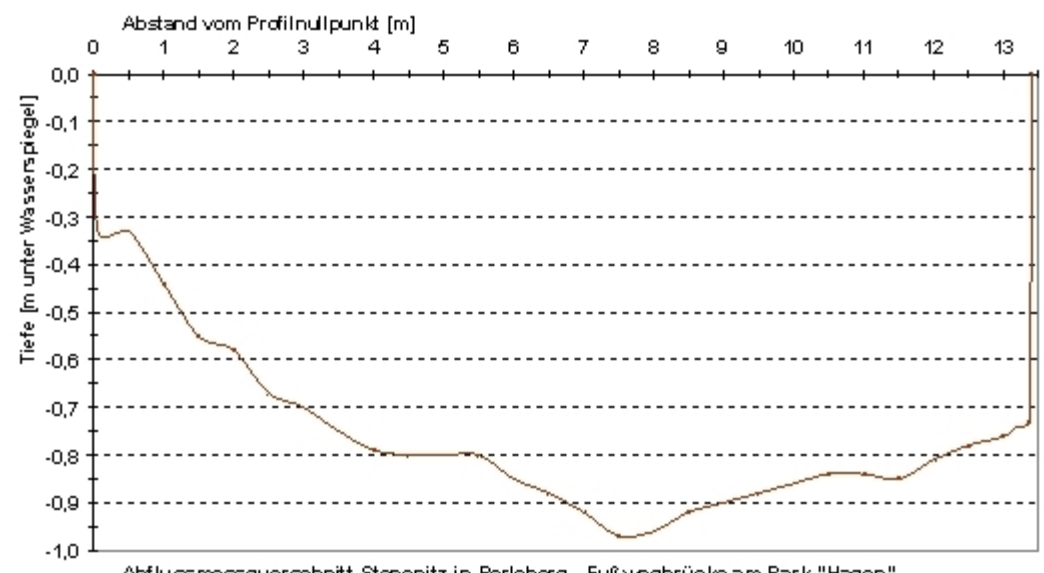
A4-7: Dokumentation der Durchflussmessung in der Stepenitz in Perleberg-Fußwegbrücke "Hagenpark"

Messwerte entsprechend Messprotokoll vom 24.08.2010
 Gesamtabfluss: 1,290 m³/s mittlere Fließgeschwindigkeit im Abflussprofil: 0,116 m/s
 Abflussprofilfläche: 10,30 m² Abflussprofilbreite: 13,40 m

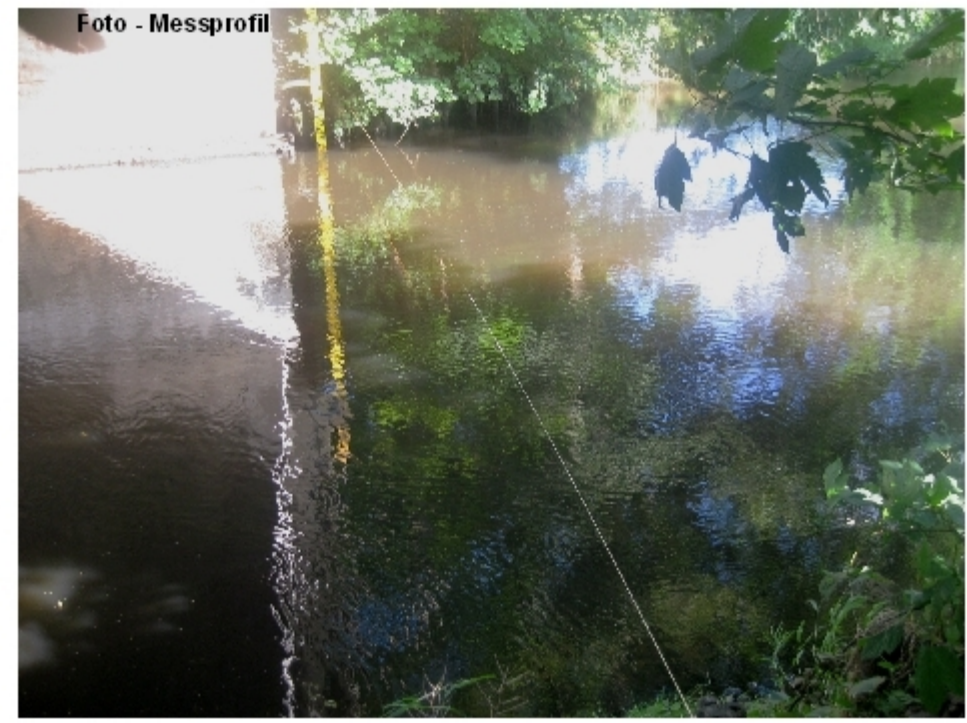
A4-8: Dokumentation der Durchflussmessung in der Stepenitz am Pegel Lützenberg

Messwerte entsprechend Messprotokoll vom 24.08.2010
 Gesamtabfluss: 1,987 m³/s mittlere Fließgeschwindigkeit im Abflussprofil: 0,242 m/s
 Abflussprofilfläche: 7,75 m² Abflussprofilbreite: 11,40 m

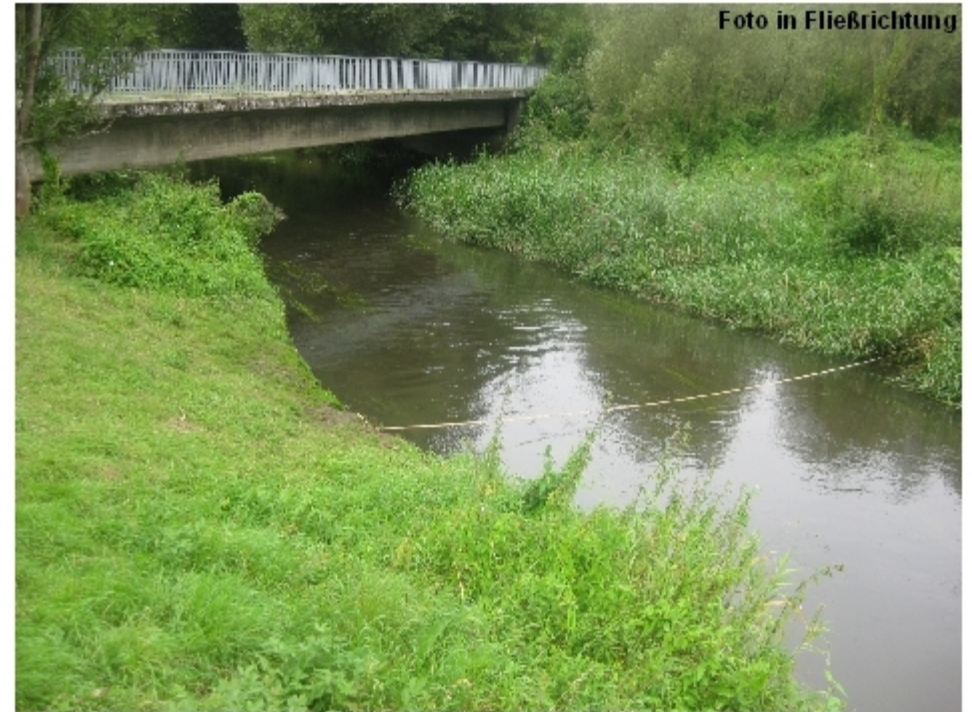
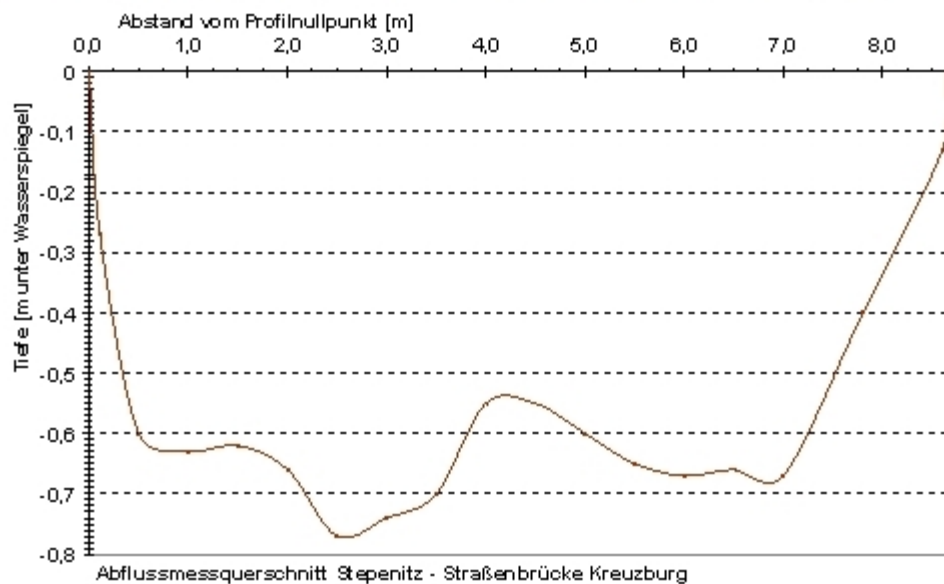
A4-9: Dokumentation der Durchflussmessung in der Stepenitz oberhalb Straßenbrücke Kreuzburg

Messwerte entsprechend Messprotokoll vom 23.08.2010

Gesamtabfluss: 1,668 m³/s mittlere Fließgeschwindigkeit im Abflussprofil: 0,341 m/s
 Abflussprofilfläche: 5,06 m² Abflussprofilbreite: 8,60 m

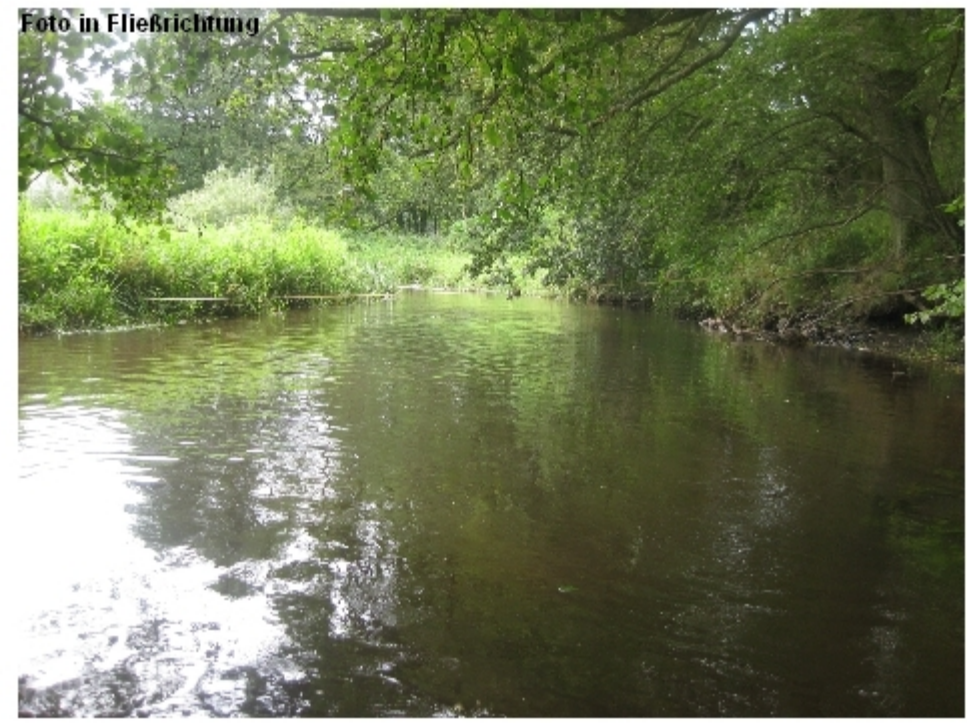
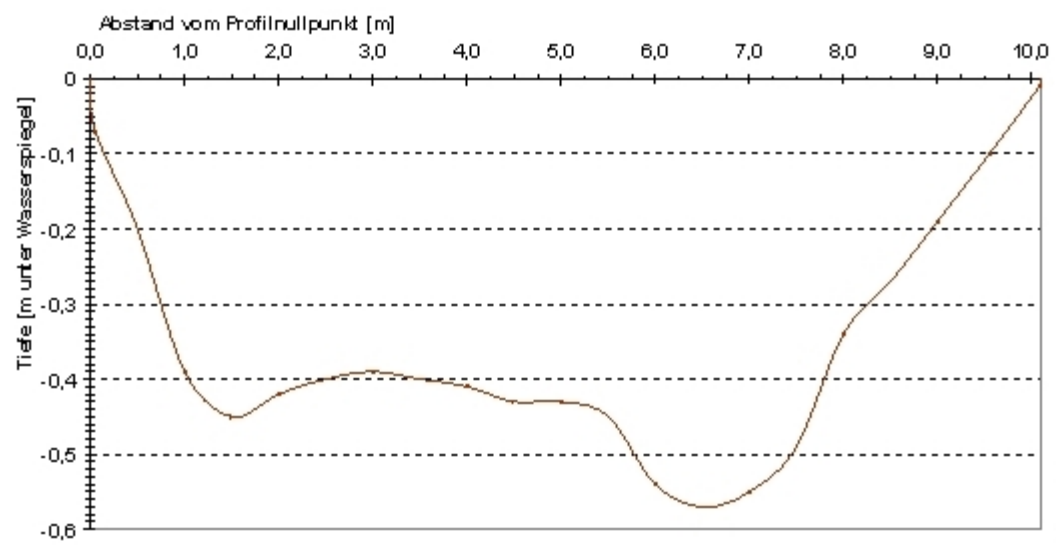
A4-10: Dokumentation der Durchflussmessung in der Stepenitz unterhalb Pankeemündung südl. Seddin

Messwerte entsprechend Messprotokoll vom 23.08.2010

Gesamtabfluss: 1,56 m³/s mittlere Fließgeschwindigkeit im Abflussprofil: 0,408 m/s
 Abflussprofilfläche: 3,74 m² Abflussprofilbreite: 10,10 m

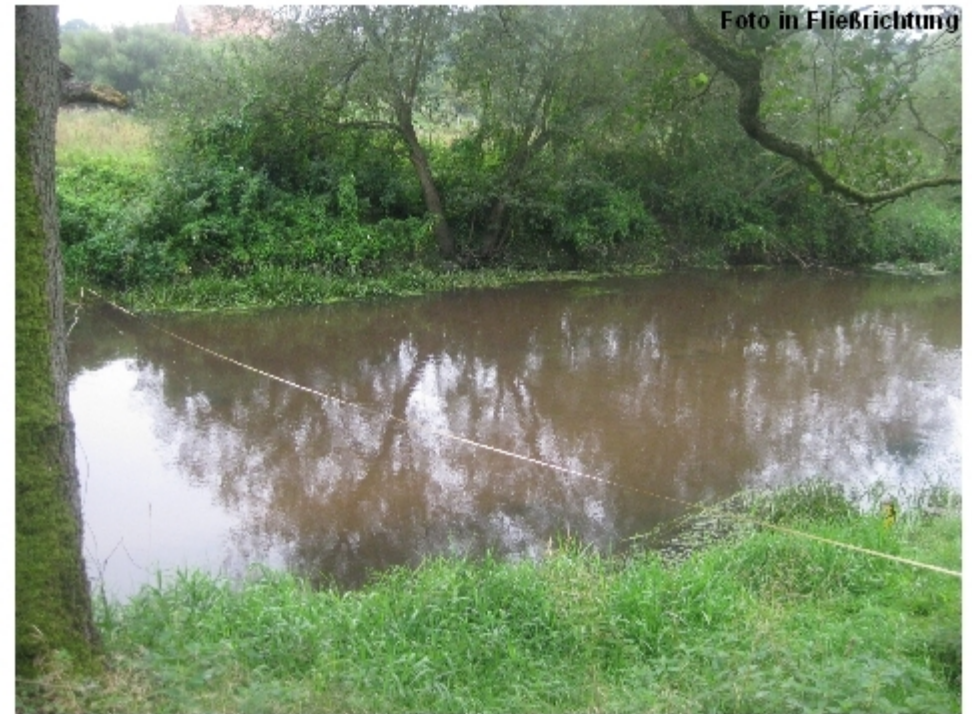
A4-11: Dokumentation der Durchflussmessung in der Stepenitz am Pegel Wolfshagen

Messwerte entsprechend Messprotokoll vom 23.08.2010

Gesamtabfluss: 1,496 m³/s mittlere Fließgeschwindigkeit im Abflussprofil: 0,357 m/s
 Abflussprofilfläche: 4,35 m² Abflussprofilbreite: 15,80 m

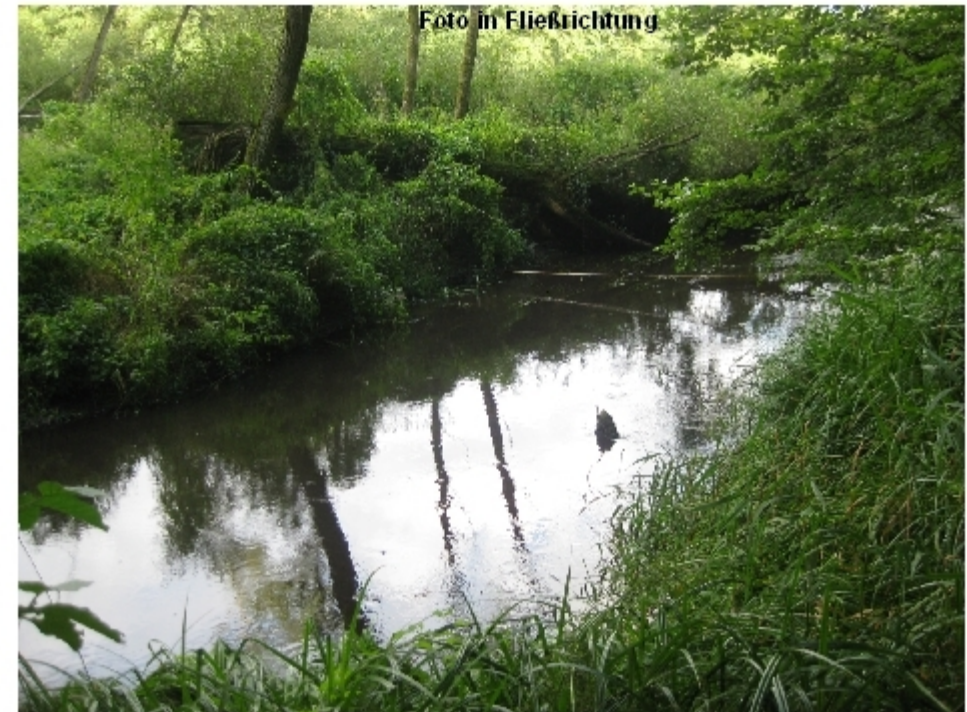
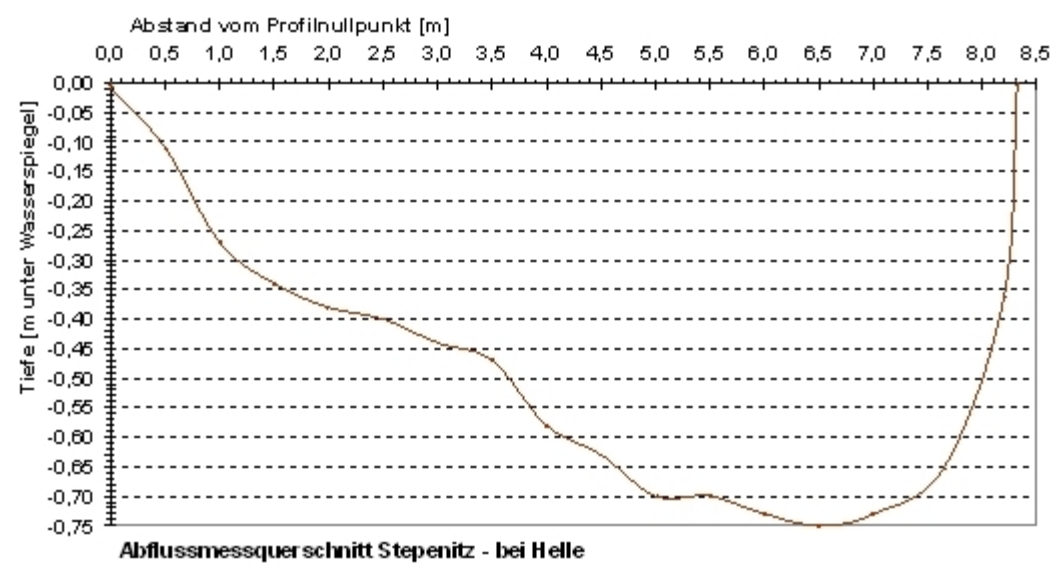
A4-12: Dokumentation der Durchflussmessung in der Stepenitz bei Helle

Messwerte entsprechend Messprotokoll vom 17.08.2010

Gesamtabfluss: 0,916 m³/s mittlere Fließgeschwindigkeit im Abflussprofil: 0,212 m/s
 Abflussprofilfläche: 4,21 m² Abflussprofilbreite: 8,3 m

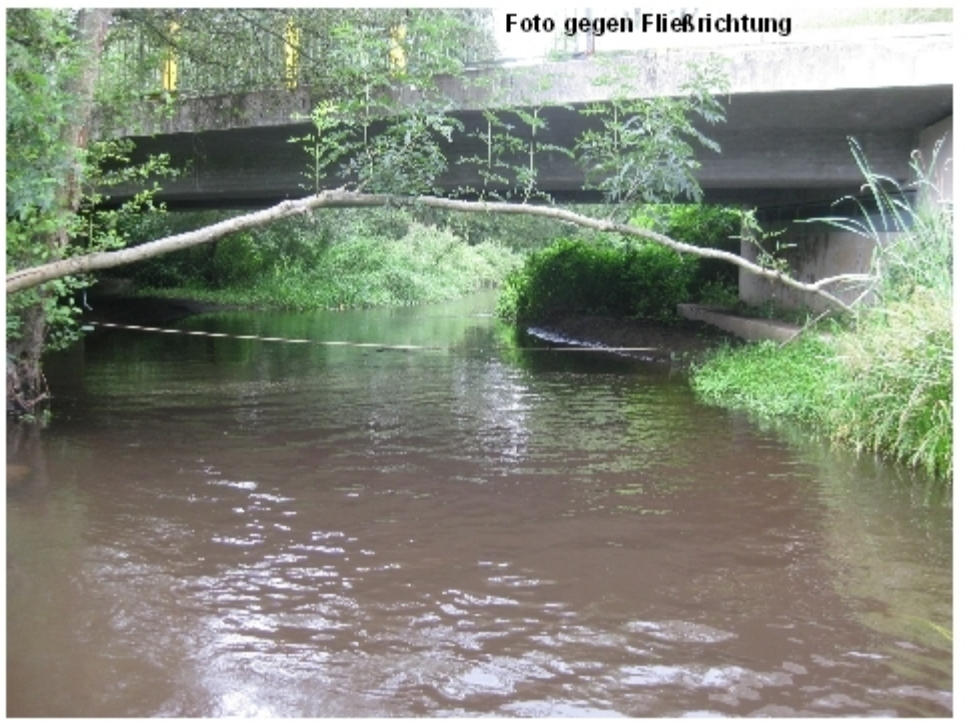
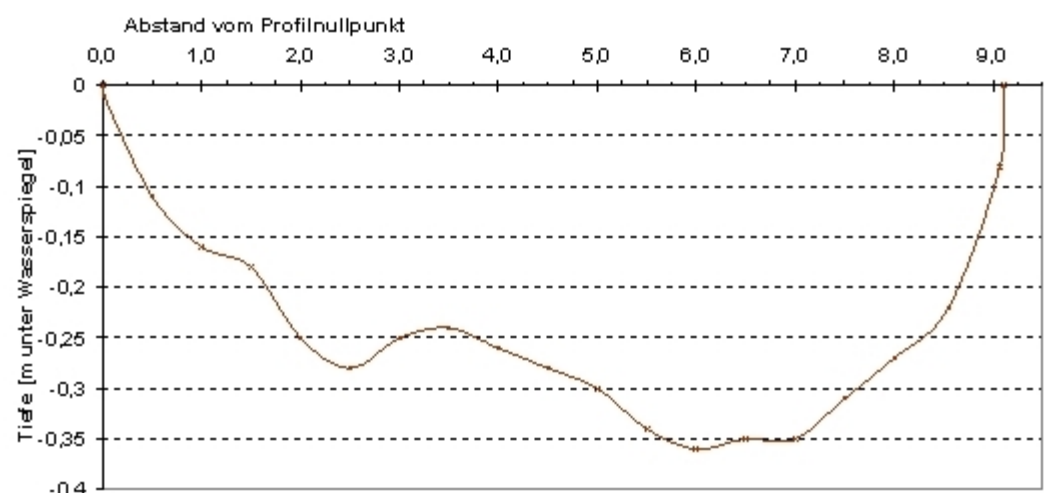
A4-13: Dokumentation der Durchflussmessung in der Stepenitz am Pegel Lockstädt

Messwerte entsprechend Messprotokoll vom 17.08.2010

Gesamtabfluss: 0,753 m³/s mittlere Fließgeschwindigkeit im Abflussprofil: 0,341 m/s

Abflussprofilfläche: 2,20 m² Abflussprofilbreite: 9,10 m

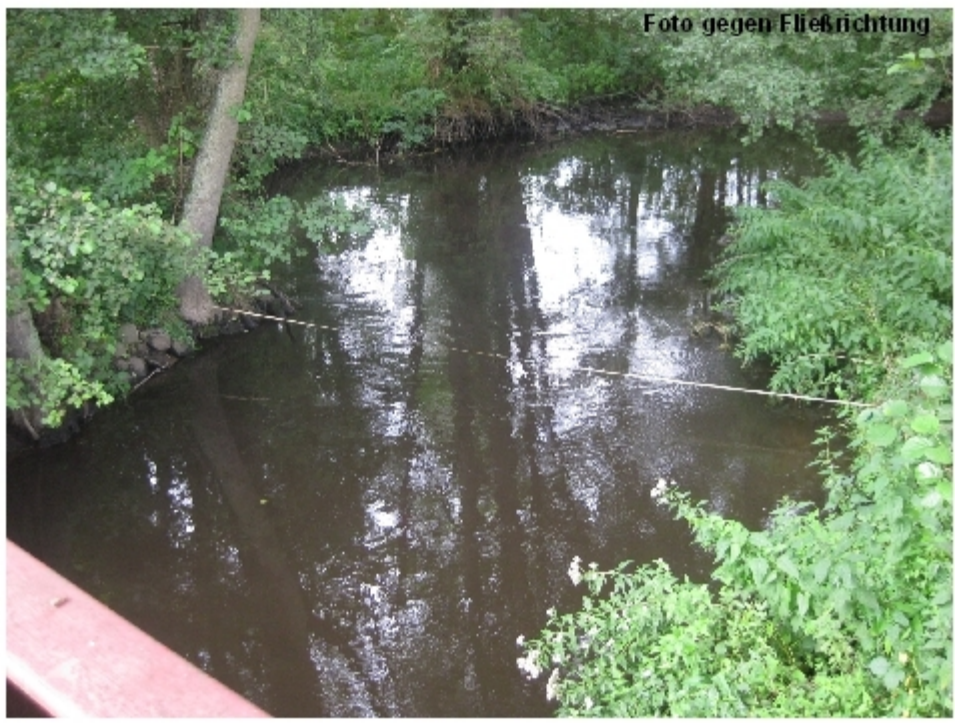
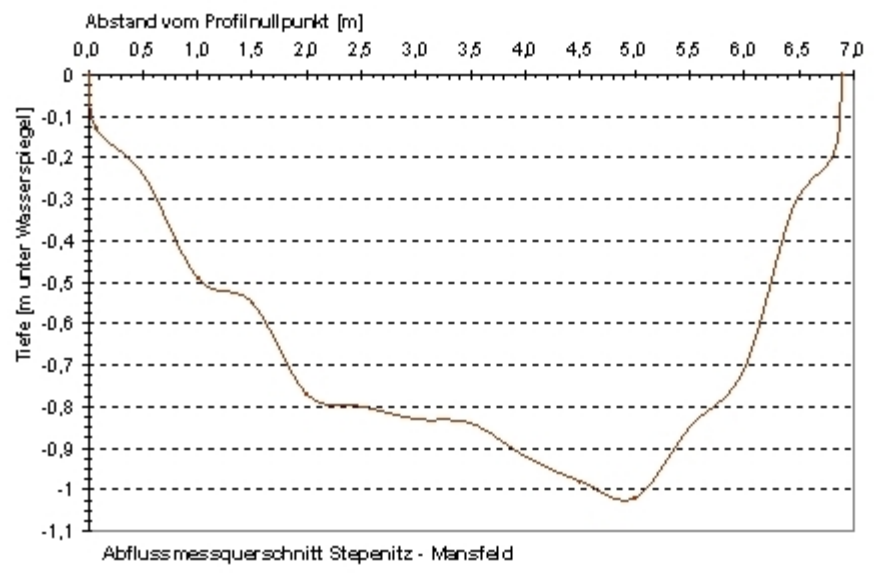
A4-14: Dokumentation der Durchflussmessung in der Stepenitz in Mansfeld

Messwerte entsprechend Messprotokoll vom 17.08.2010

Gesamtabfluss: 0,731 m³/s mittlere Fließgeschwindigkeit im Abflussprofil: 0,14 m/s
 Abflussprofilfläche: 4,70 m² Abflussprofilbreite: 6,9 m

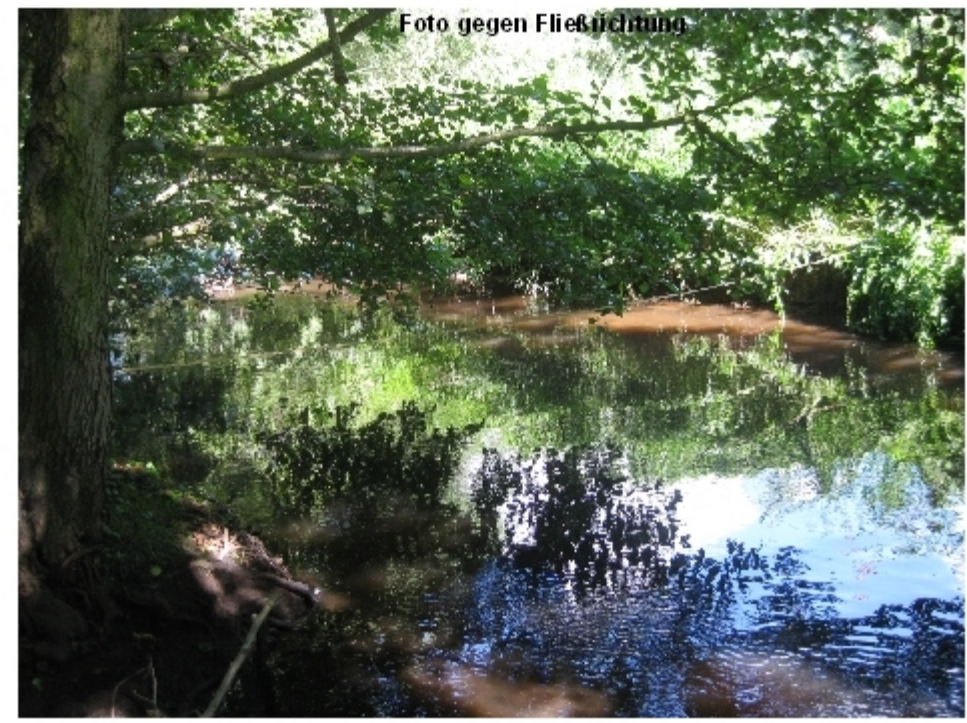
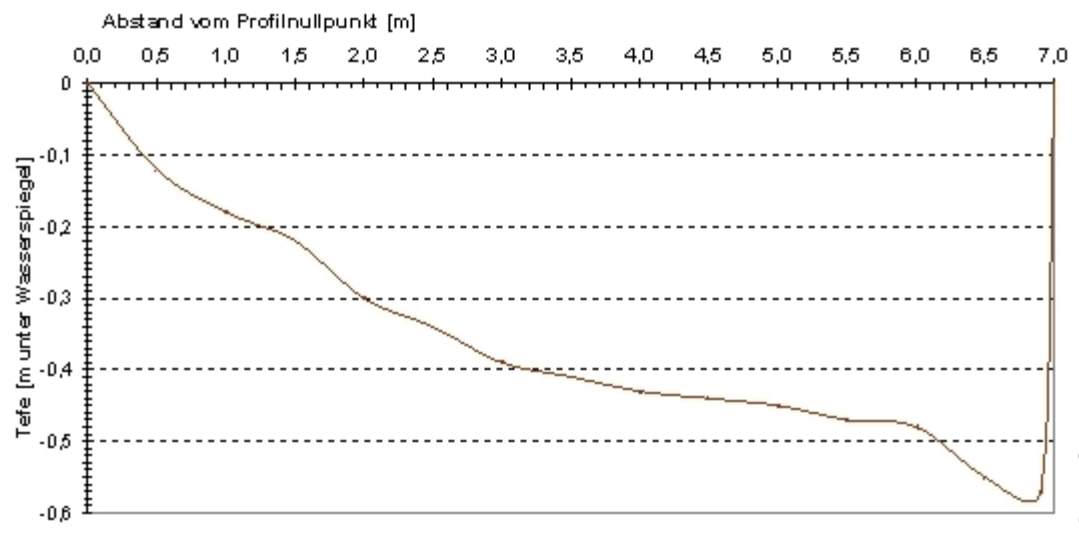
A4-15: Dokumentation der Durchflussmessung in der Stepenitz unterhalb Rotbachmündung südlich Putlitz

Messwerte entsprechend Messprotokoll vom 17.08.2010

Gesamtabfluss: 0,720 m³/s mittlere Fließgeschwindigkeit im Abflussprofil: 0,271 m/s

Abflussprofilfläche: 2,53 m² Abflussprofilbreite: 7,0 m

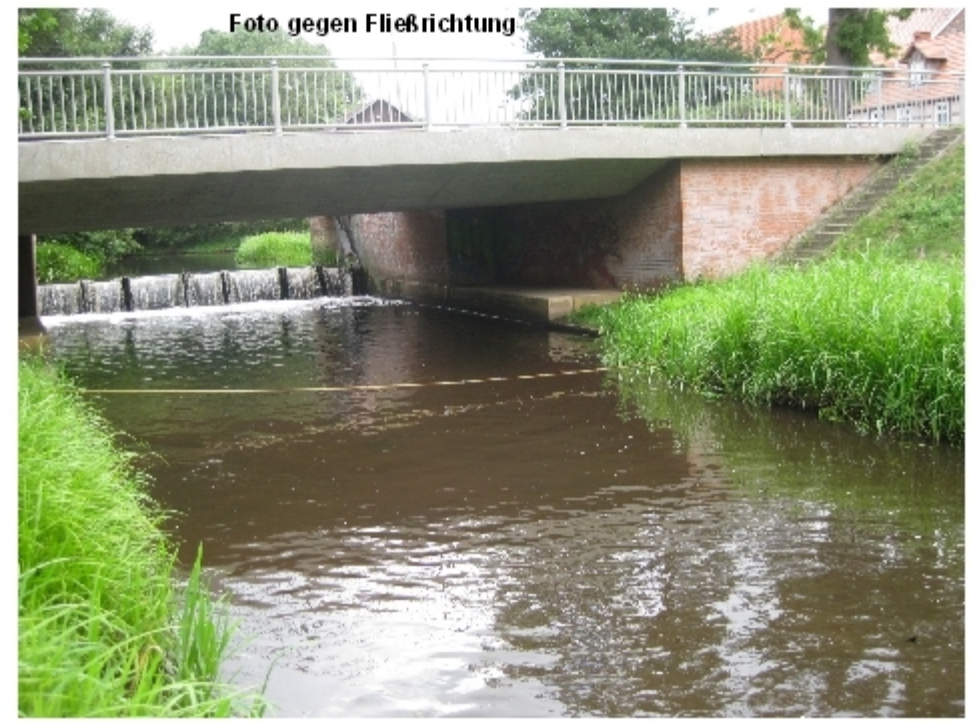
A4-16: Dokumentation der Durchflussmessung in der Stepenitz am Wehr/Pegel Putlitz

Messwerte entsprechend Messprotokoll vom 17.08.2010

Gesamtabfluss: 0,661 m³/s mittlere Fließgeschwindigkeit im Abflussprofil: 0,314 m/s
Abflussprofilfläche: 2,07 m² Abflussprofilbreite: 8,10 m

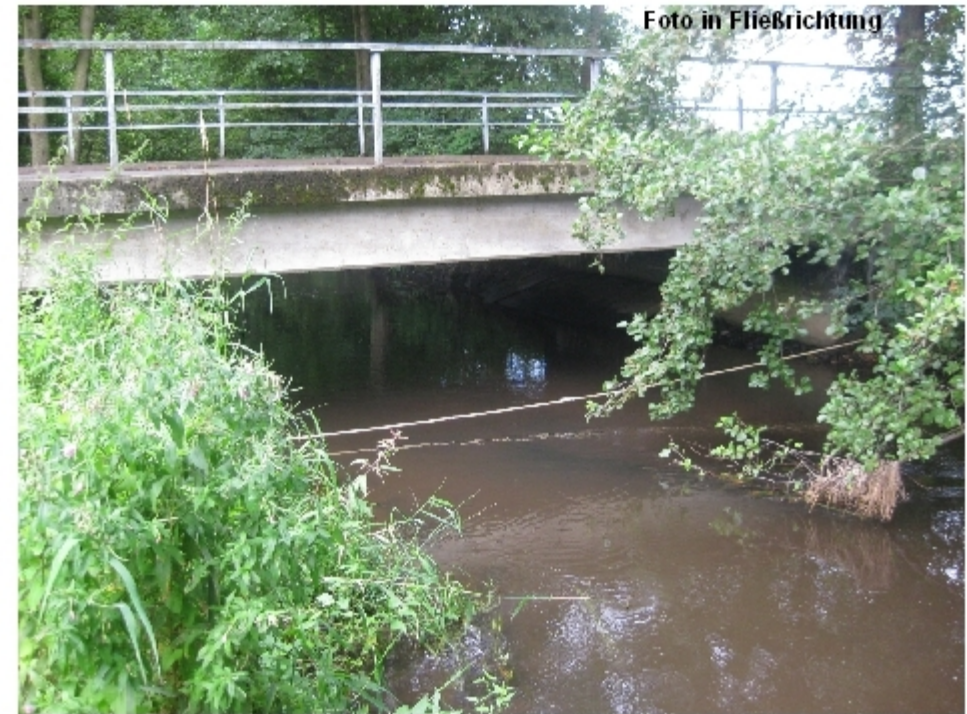
A4-18: Dokumentation der Durchflussmessung in der Stepenitz bei Nettelbeck

Messwerte entsprechend Messprotokoll vom 17.08.2010

Gesamtabfluss: 0,575 m³/s mittlere Fließgeschwindigkeit im Abflussprofil: 0,282 m/s
 Abflussprofilfläche: 1,87 m² Abflussprofilbreite: 6,4 m

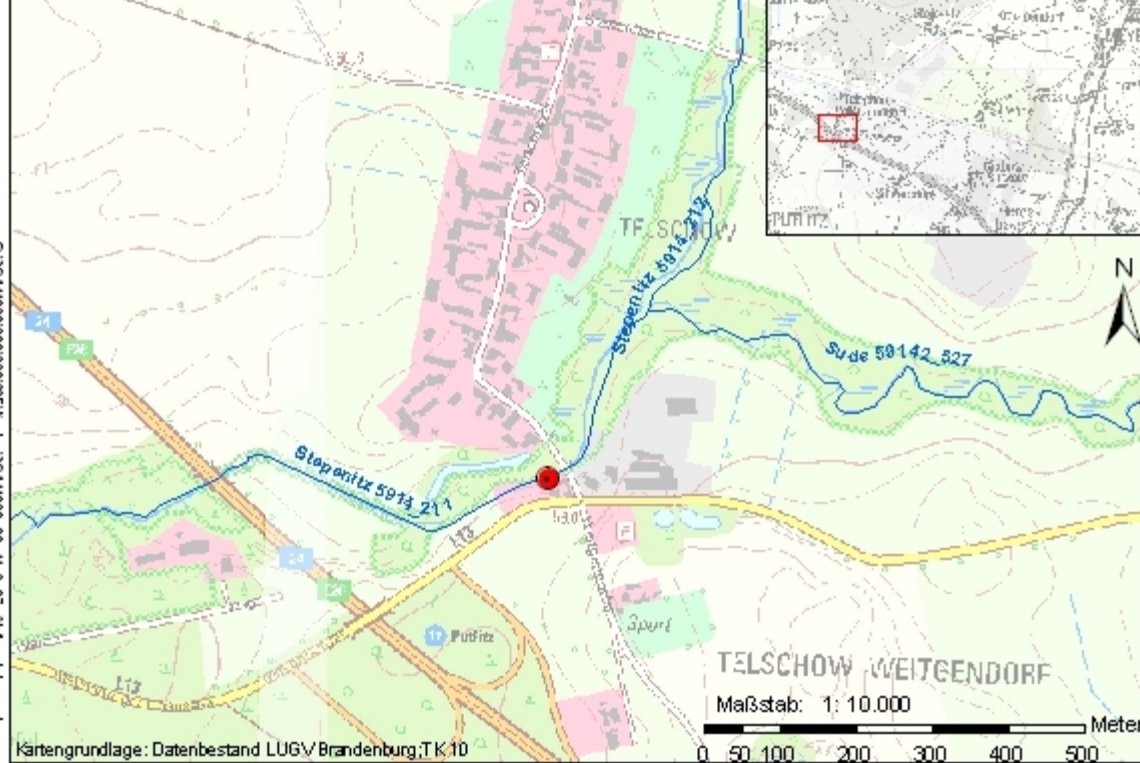
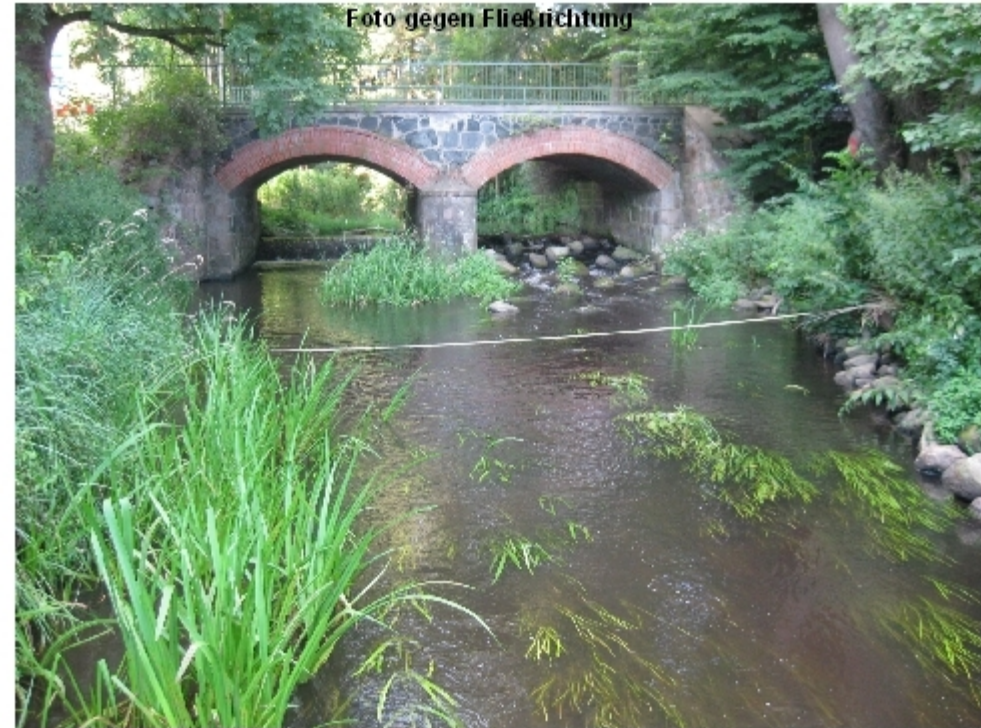
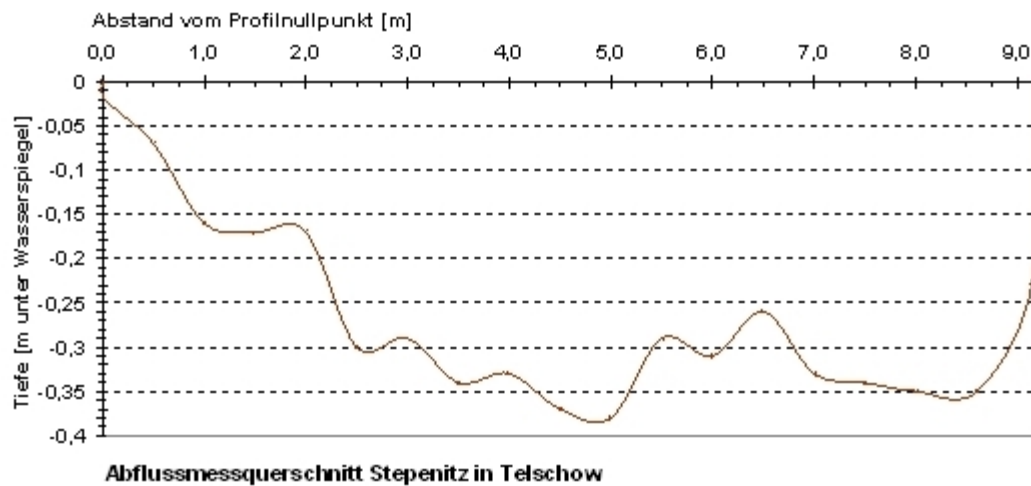
A4-19: Dokumentation der Durchflussmessung in der Stepenitz in Telschow

Messwerte entsprechend Messprotokoll vom 16.08.2010

Gesamtabfluss: 0,510 m³/s mittlere Fließgeschwindigkeit im Abflussprofil: 0,202 m/s
 Abflussprofilfläche: 2,53 m² Abflussprofilbreite: 9,2 m

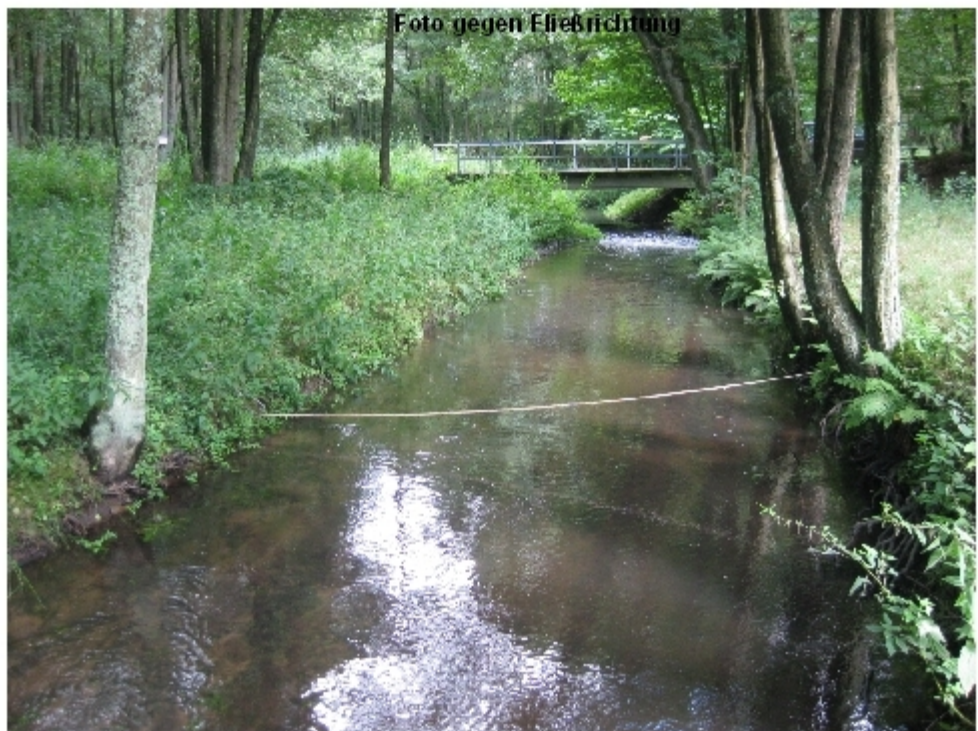
A4-20: Dokumentation der Durchflussmessung in der Stepenitz unterhalb Heide-Brücke südwestl. Stepenitz

Messwerte entsprechend Messprotokoll vom 16.08.2010

Gesamtabfluss: 0,290 m³/s mittlere Fließgeschwindigkeit im Abflussprofil: 0,342 m/s
 Abflussprofilfläche: 0,81 m² Abflussprofilbreite: 5,0 m
