ANLAGE 4

ABFLUSSMESSUNGEN UND FLIEßGESCHWINDIGKEITSMESSUNGEN IM SKL STEPENITZ

3S411020

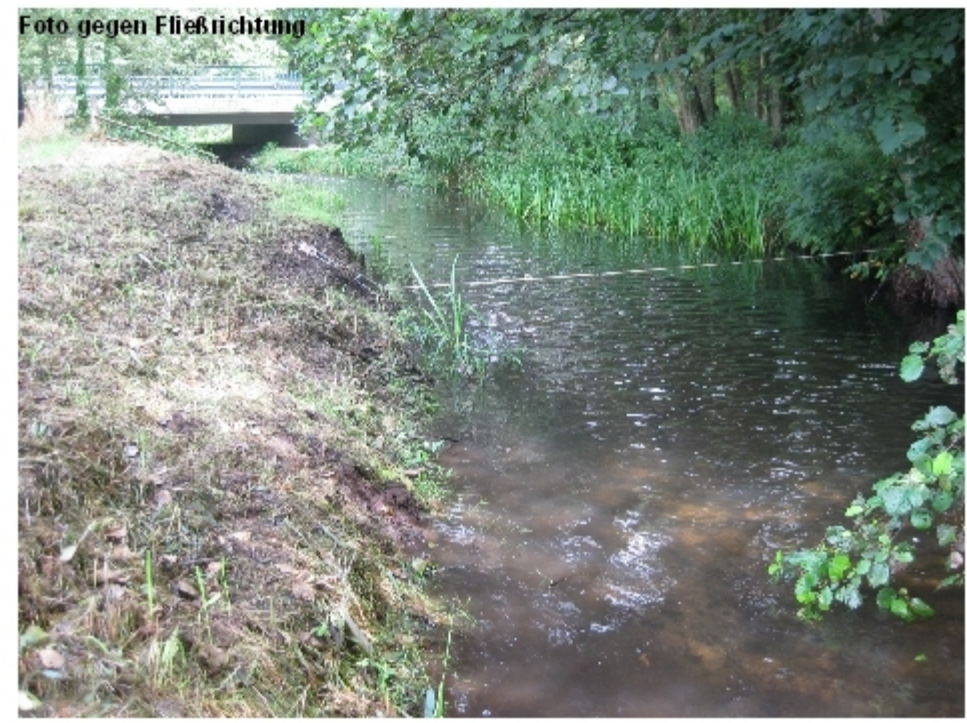
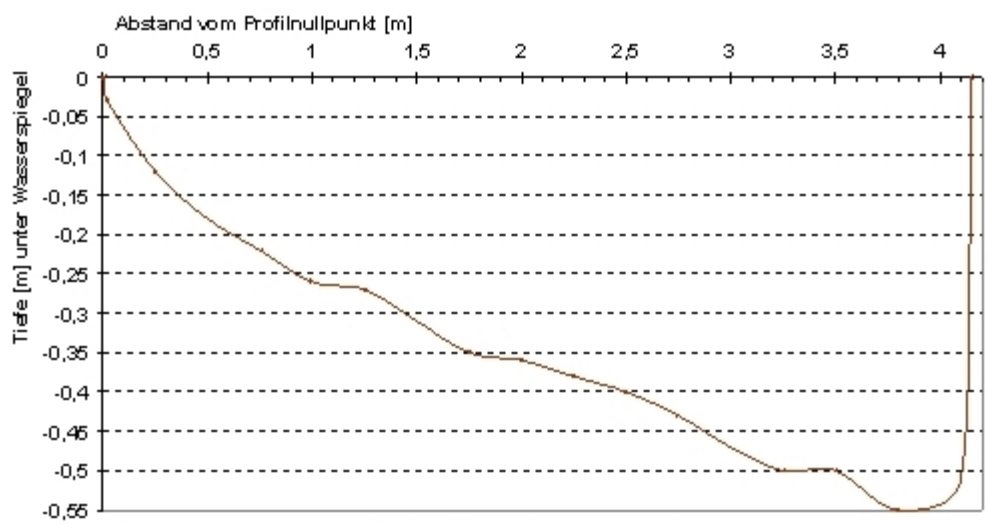
A4-21: Dokumentation der Durchflussmessung in der Stepenitz bei Stepenitz

Messwerte entsprechend Messprotokoll vom 16.08.2010

Gesamtabfluss: 0,253 m³/s mittlere Fließgeschwindigkeit im Abflussprofil: 0,188 m/s

Abflussprofilfläche: 1,450 m² Abflussprofilbreite: 4,1 m

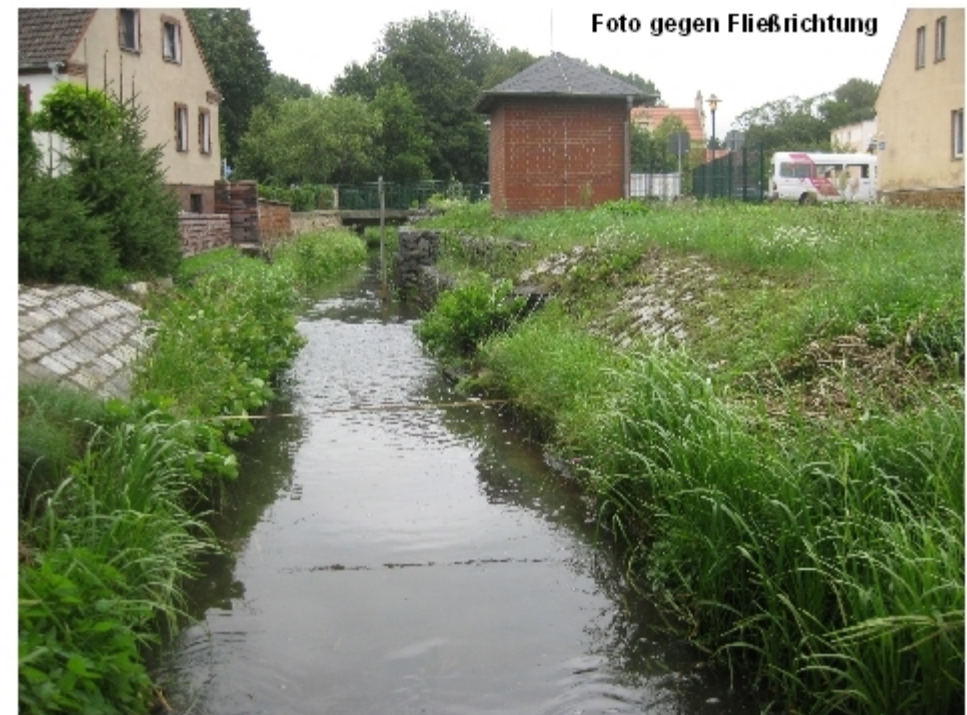
**A4-23: Dokumentation der Durchflussmessung in der Stepenitz
 Pegel Meyenburg**

Messwerte entsprechend Messprotokoll vom 16.08.2010
 Gesamtabfluss: 0,102 m³/s mittlere Fließgeschwindigkeit im Abflussprofil: 0,205 m/s
 Abflussprofilfläche: 0,50 m² Abflussprofilbreite: 2,30 m

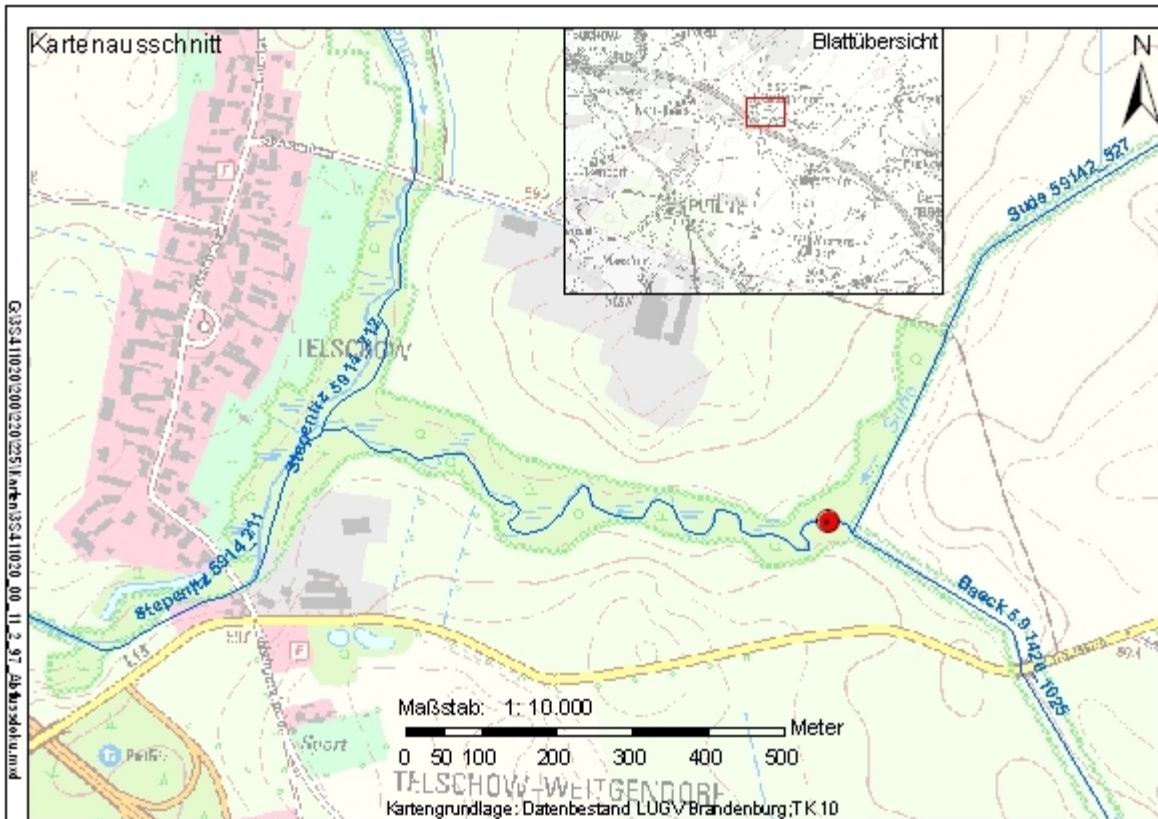
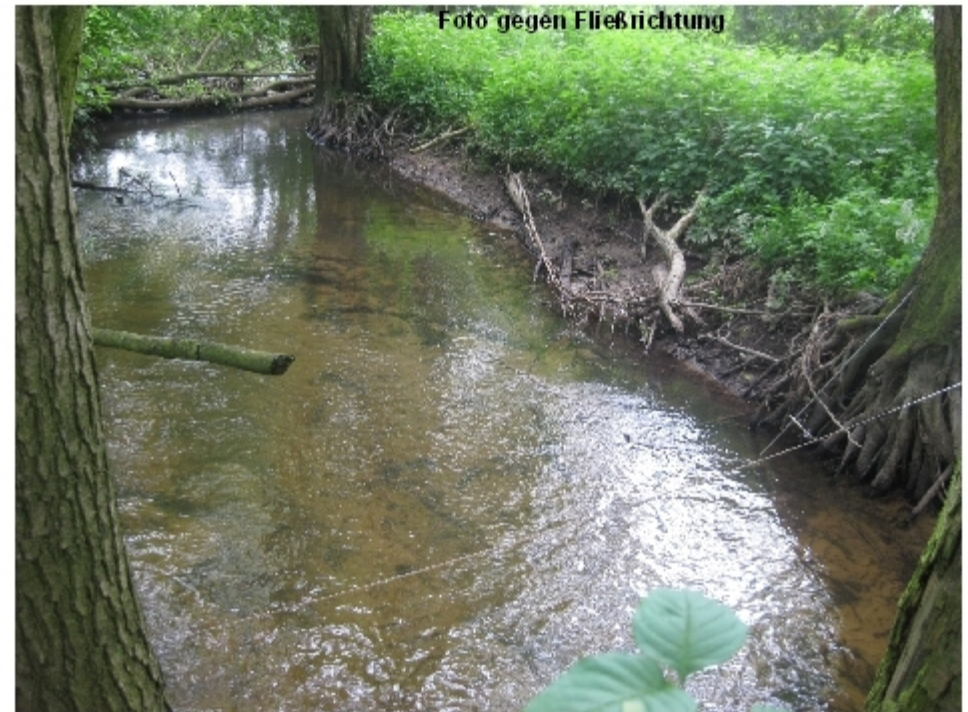
A4-24: Dokumentation der Durchflussmessung in der Sude
 östlich Telschow unterhalb Baeck-Mündung

Verteilung der Fließgeschwindigkeiten im Querprofil (Isotachen)

Messwerte entsprechend Messprotokoll vom 21.06.2010

Gesamtabfluss: 0,250 m³/s mittlere Fließgeschwindigkeit im Abflussprofil: 0,239 m/s
 Abflussprofilfläche: 1,0 m² Abflussprofilbreite: 4,20 m

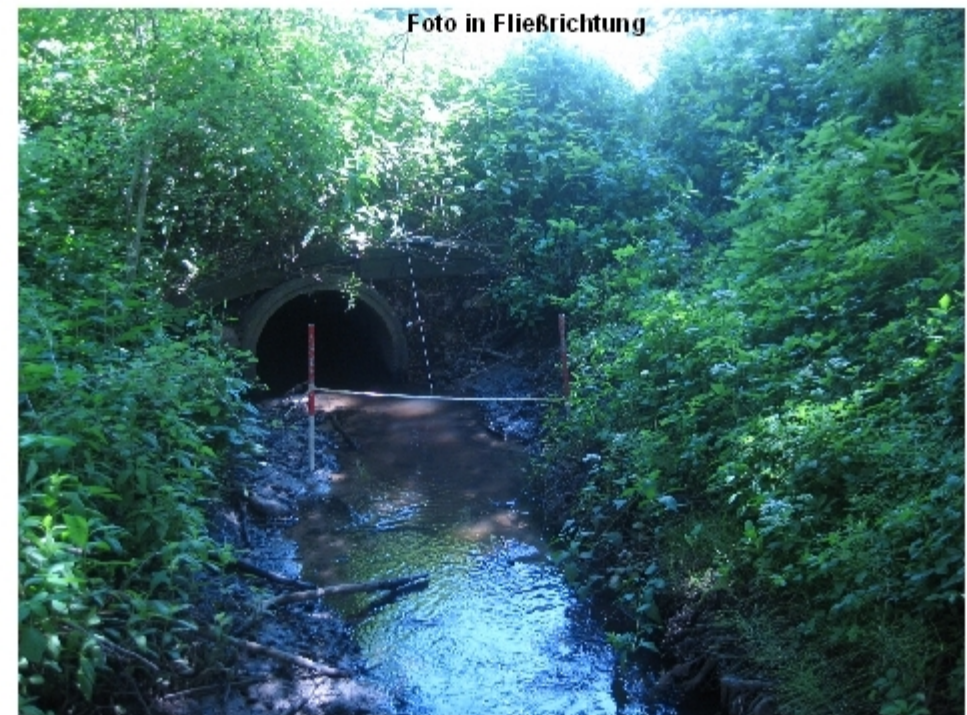
A4-25: Dokumentation der Durchflussmessung in der Sagast am Durchlaß südlich Mansfeld

Messwerte entsprechend Messprotokoll vom 21.06.2010
 Gesamtabfluss: 0,015 m³/s mittlere Fließgeschwindigkeit im Abflussprofil: 0,164 m/s
 Abflussprofilfläche: 0,08 m² Abflussprofilbreite: 1,25 m

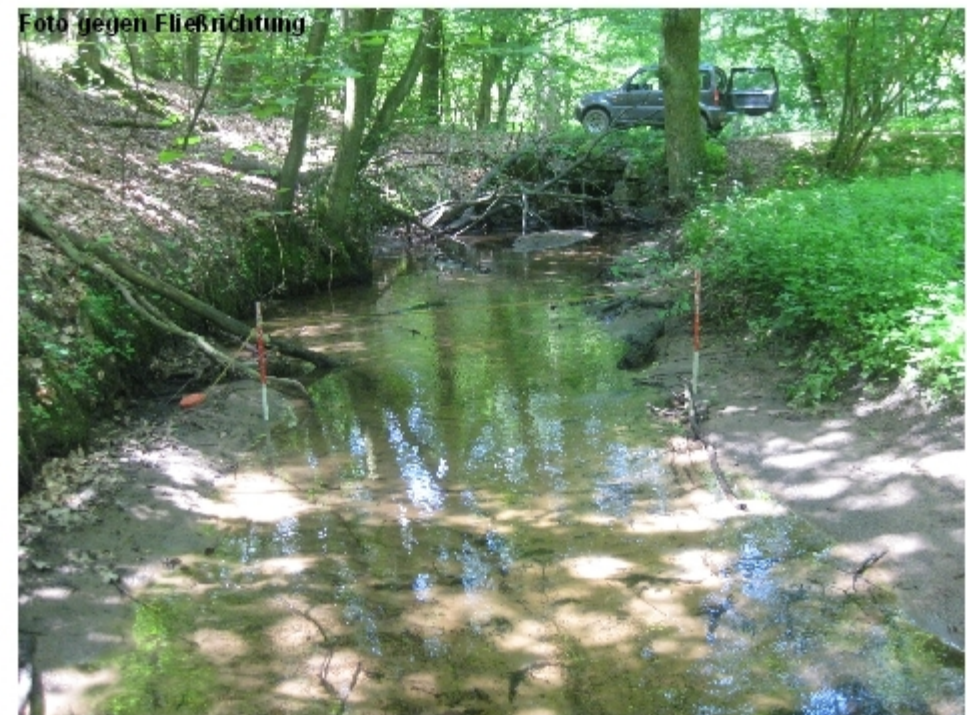
A 4-26: Dokumentation der Durchflussmessung im Freudenbach am Forstwegdurchlaß südlich Lockstädt

Verteilung der Fließgeschwindigkeiten im Querprofil (Isotachen)

Messwerte entsprechend Messprotokoll vom 21.06.2010
 Gesamtabfluss: 0,055 m³/s mittlere Fließgeschwindigkeit im Abflussprofil: 0,186 m/s
 Abflussprofilfläche: 0,29 m² Abflussprofilbreite: 2,55 m

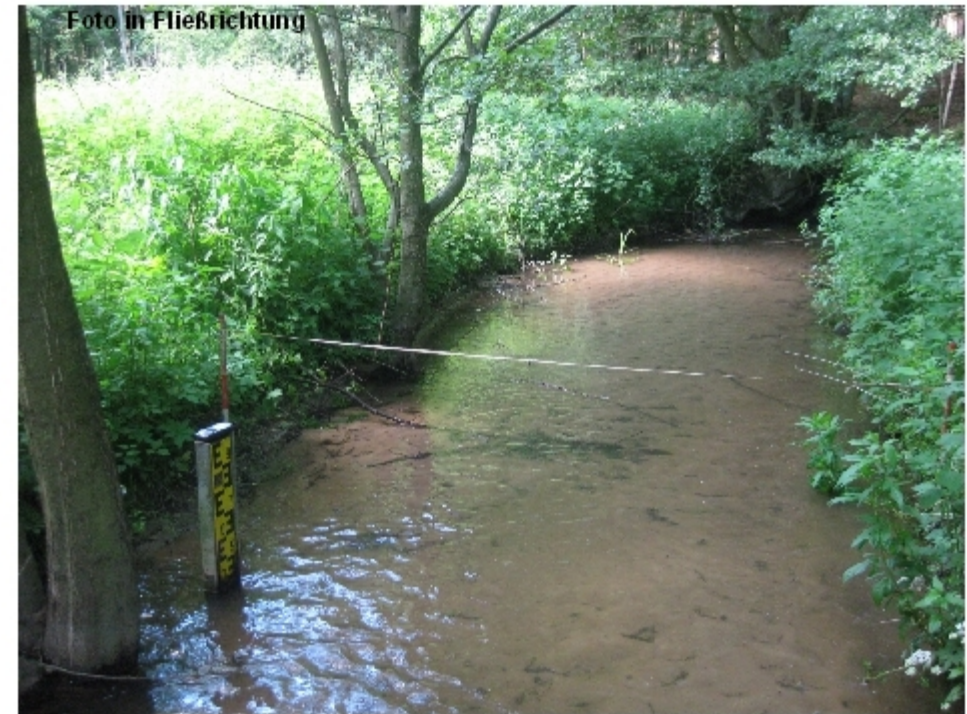
A4-27: Dokumentation der Durchflussmessung in der Panke
am Forstwegdurchlaß südlich Wolfshagen

Messwerte entsprechend Messprotokoll vom 21.06.2010

Gesamtabfluss: 0,088 m³/s mittlere Fließgeschwindigkeit im Abflussprofil: 0,213 m/s
Abflussprofilfläche: 0,39 m² Abflussprofilbreite: 3,30 m

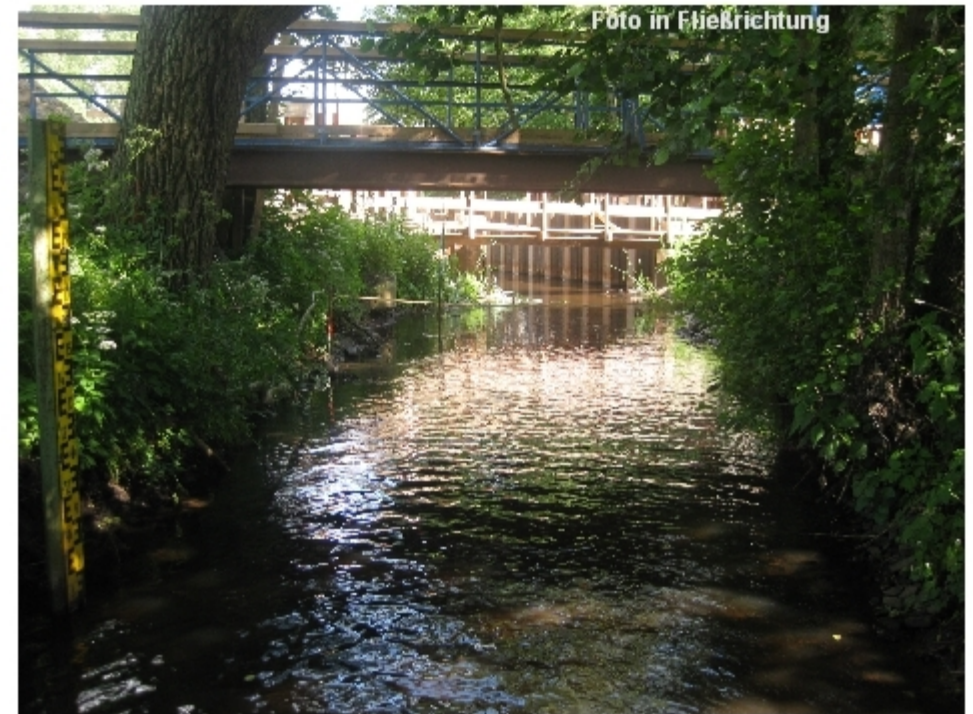
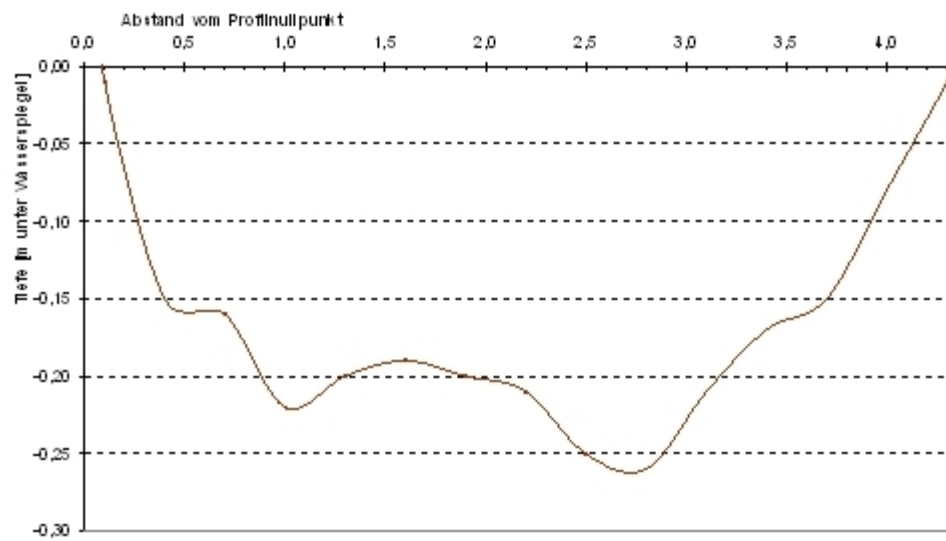
**A4-28: Dokumentation der Durchflussmessung im Schlatbach
 Pegel Groß Linde**

Abflussmessprofil Schlatbach - Pegel Groß Linde

Messwerte entsprechend Messprotokoll vom 21.06.2010

Gesamtabfluss: 0,144 m³/s mittlere Fließgeschwindigkeit im Abflussprofil: 0,183 m/s
 Abflussprofilfläche: 0,74 m² Abflussprofilbreite: 4,30 m
