Stratigraphische Untersuchungen in der Döllnfließ-Niederung (Nordost-Brandenburg)

im Rahmen des Projekts
„Vor- und Entwurfsplanung zur Renaturierung des Döllnfließes“

10.07.2011

Auftraggeber: Pöyry GmbH Schwerin, Ellerried 7, 19061 Schwerin

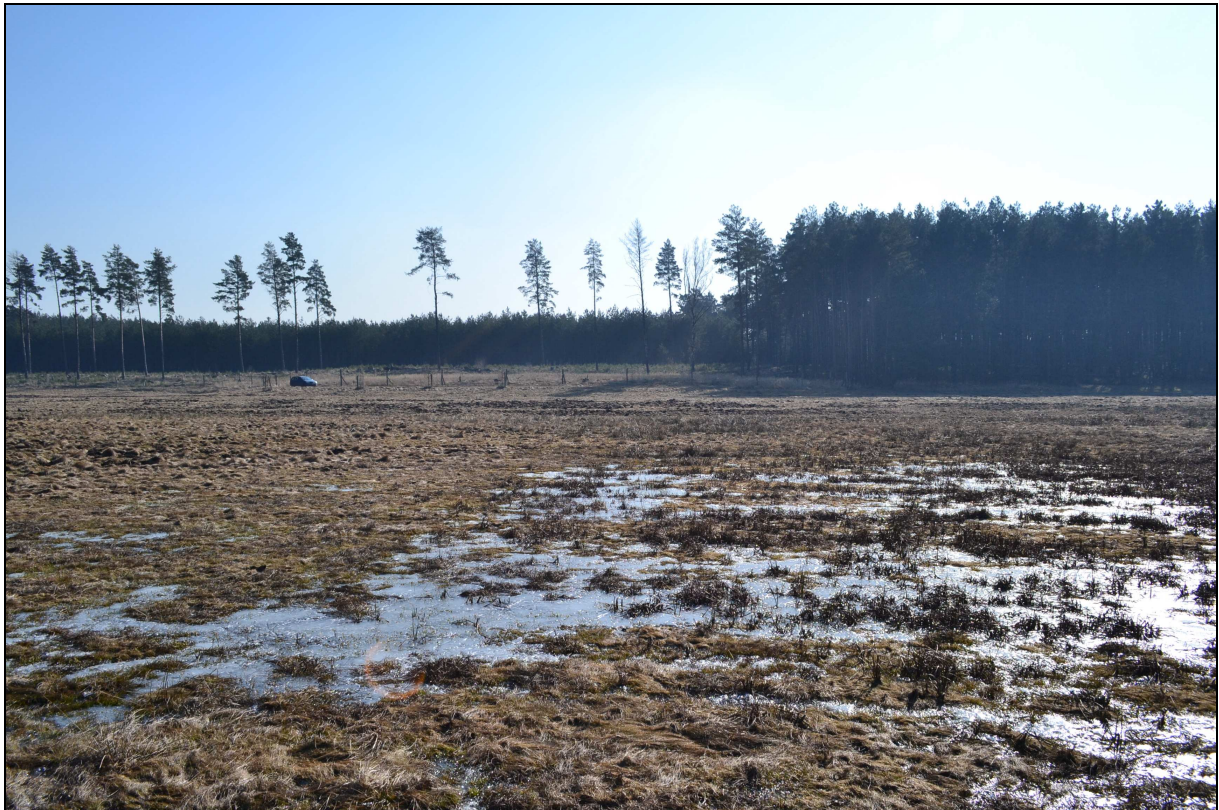
Abb. 2: Flutrasensenken auf Transekt 1

Der Oberboden ist in den Randbereichen stark vererdet (Erdfen) und stärker entwässert. Im Zentrum der Senke herrschen schwach entwässerte Bedingungen. Zum Zeitpunkt der Bohrarbeiten waren größere Bereiche überstaut. Dort ist der Oberboden nur schwach bis mäßig vererdet (Fen und Fenried).

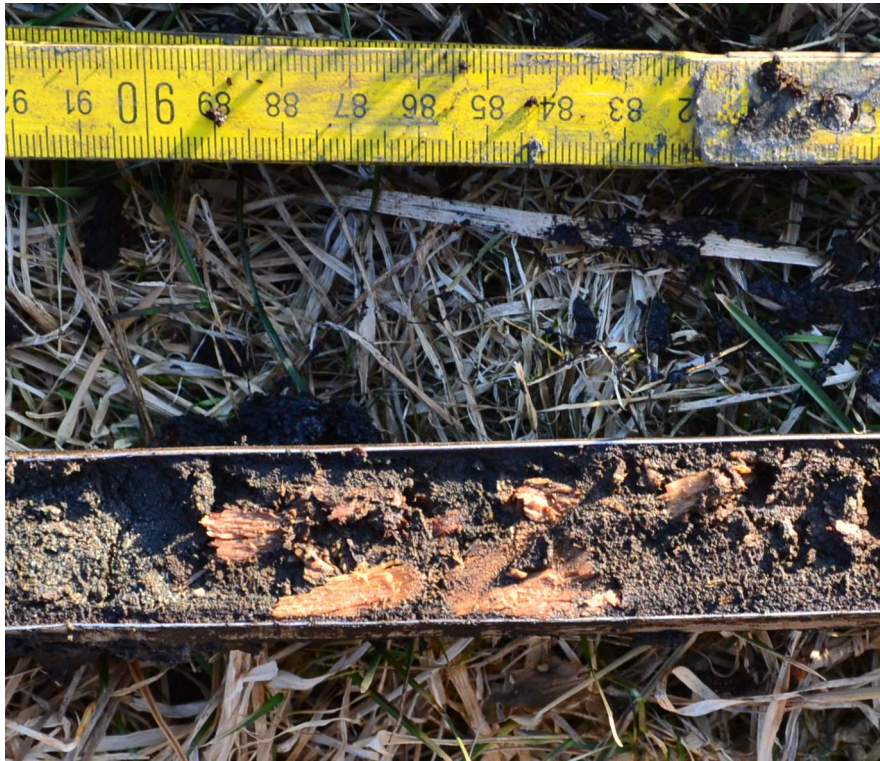
Unter der Kalkmudde im Südteil des Transekts liegt eine basale Holztorfschicht mit hohem Holzanteil.

Abb. 4: basaler Holztorf (Dö 7)

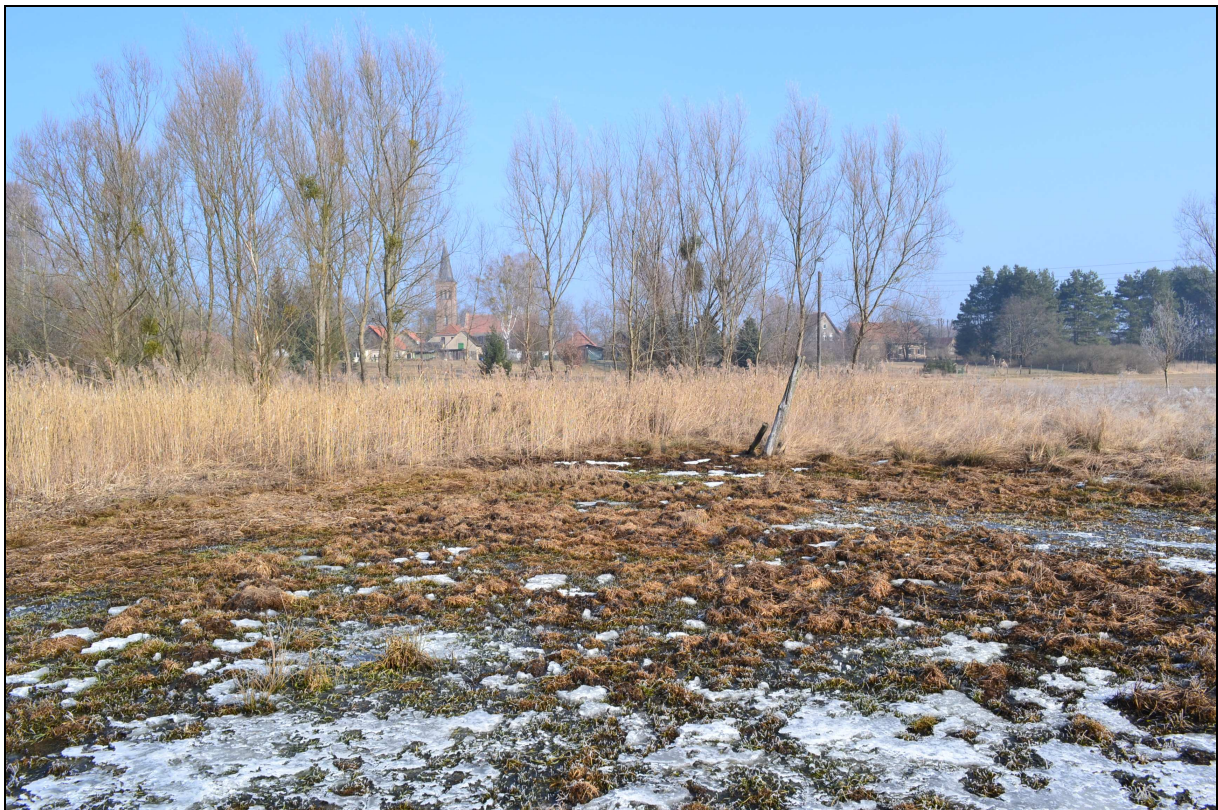
Abb. 6: schwach entwässertes Niedermoorgrünland südlich von Groß Dölln

Der Oberboden ist im südlichen Randbereich bereits vermulmt (Fenmulm), ansonsten stark vererdet (Erdfen) bis mäßig vererdet (Fen). Im Zentrum der Senke herrschen schwach entwässerte Bedingungen. Zum Zeitpunkt der Bohrarbeiten waren größere Bereiche überstaut.

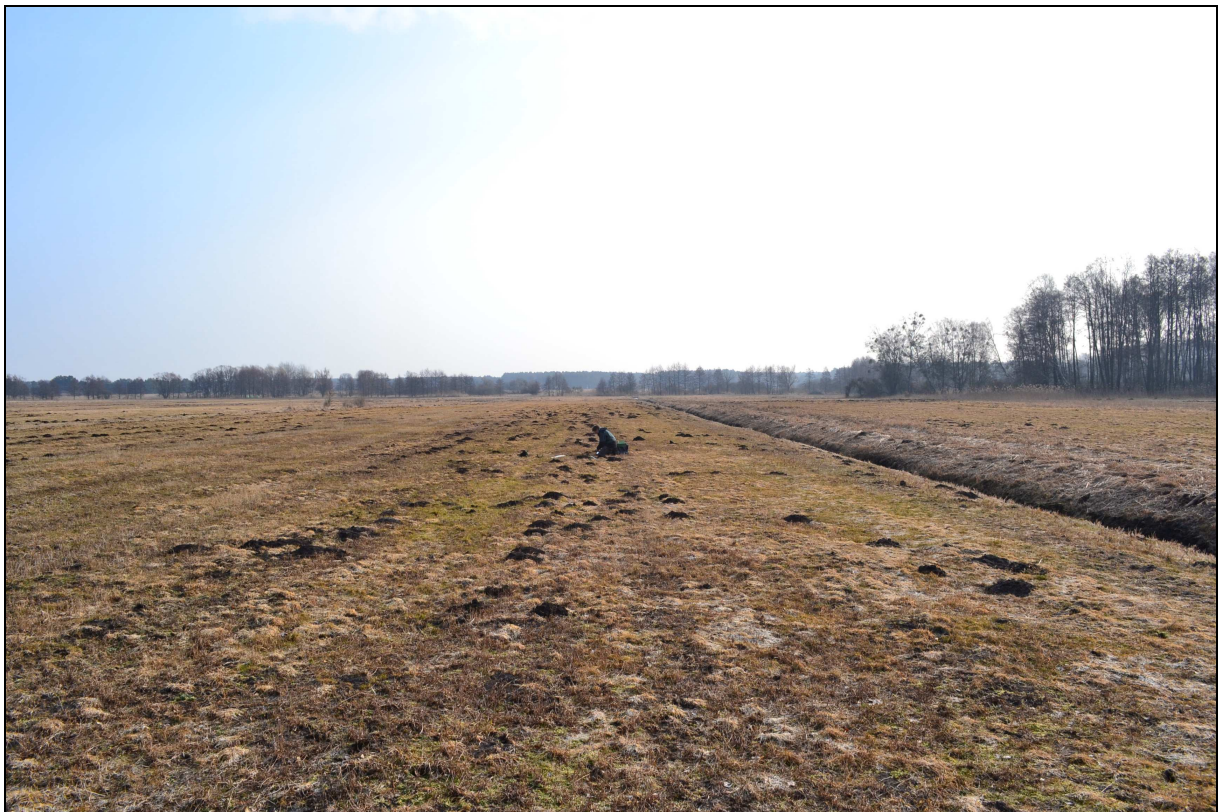
Abb. 8: tief entwässertes und ausgeräumtes Niedermoorgrünland SW Kurtzschlag

Der Oberboden ist v. a. in den Randbereichen stark vererdet bis vermulmt (Fenmulm, Erdfen), am Westrand und noch ausgeprägter am Ostrand befindet sich ein breiter Übergangstreifen zum Mineralboden, innerhalb dem Sand-Anmoorgley-Böden erbohrt wurden. Hier steigt das Gelände nach Osten nur sehr sachte an. Unter etwas schwächer entwässerten Bedingungen im Zentrum des Moores befindet sich mäßig vererdeter Fen-Boden und nahe des Fließes auch ein schwach vererdetes Fenried.

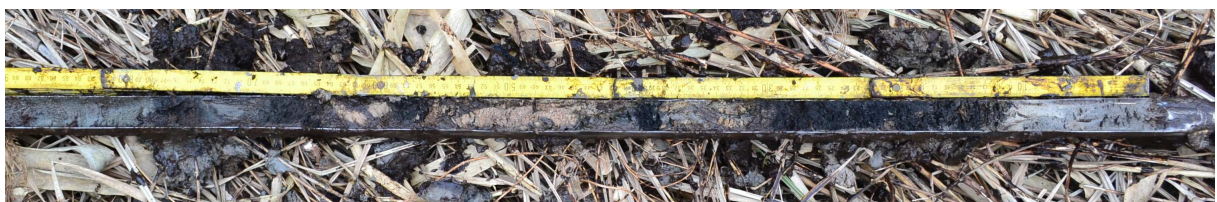
Abb. 10: Kalkmudde, Holzreste, Basaltorf, Untergrund (Sand) in Bohrung Dö 19

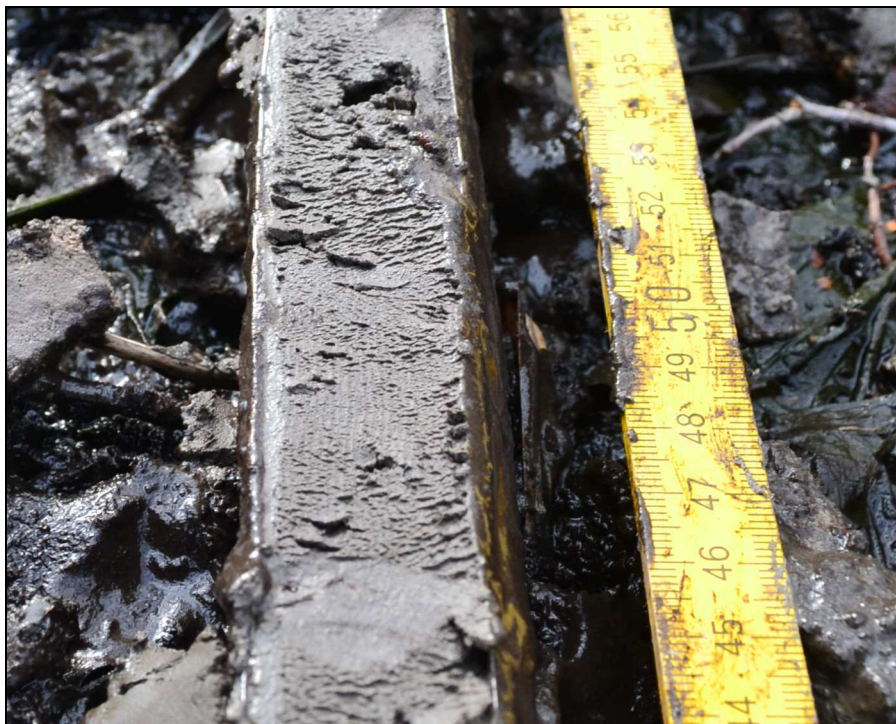
Abb. 13: Kalkmudde in 4,50 m Tiefe, Dö 31

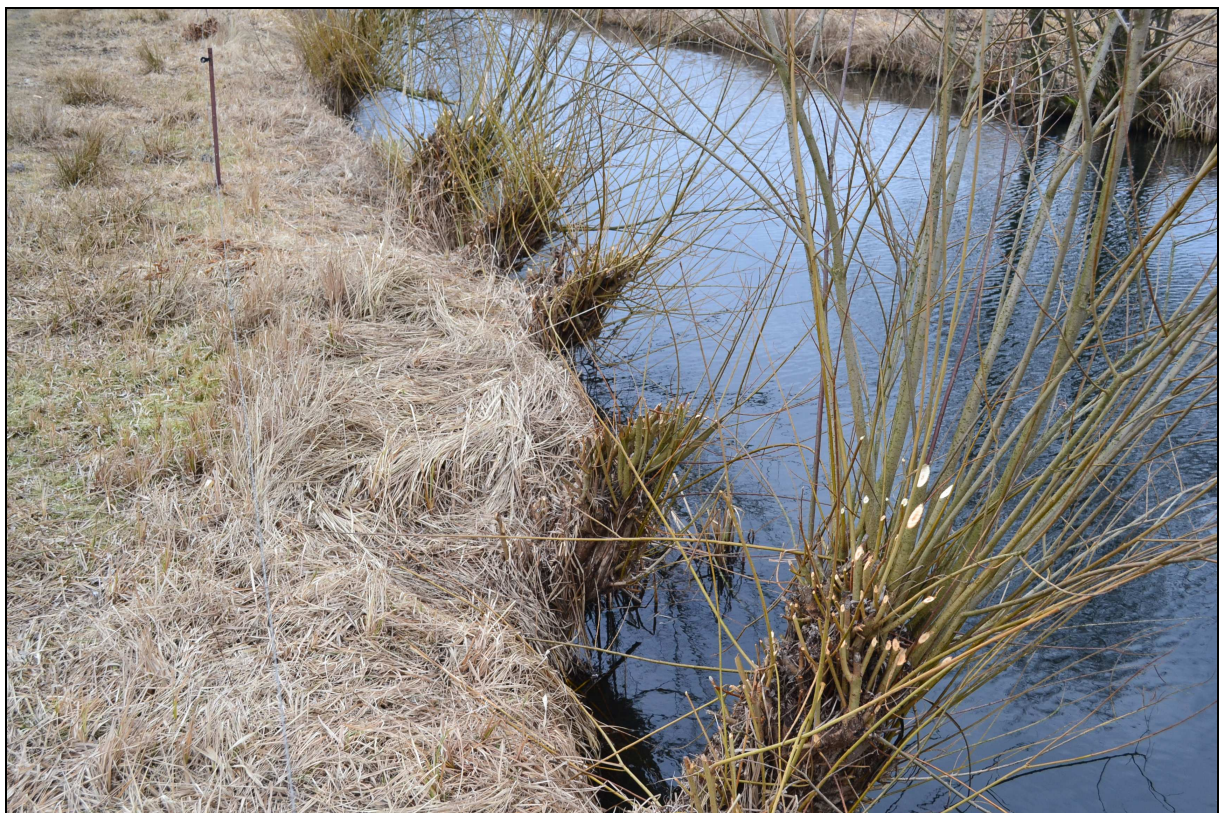
Abb. 15: Biberfraßstellen auf Transekt 7

Das Fließ verläuft im Bereich einer Mineralbodenkuppe im Zentrum des Transekts. Die Sohle ist geprägt von Detritus und Torfschlamm, unter dem ab 0,49 m Tiefe der sandige Untergrund mit mittlerem Substanzvolumen folgt. Das Fließ ist ca. 6 m breit und gesäumt von Kopfweiden und Erlen, an den Gehölzen ist Biberfraß zu beobachten.

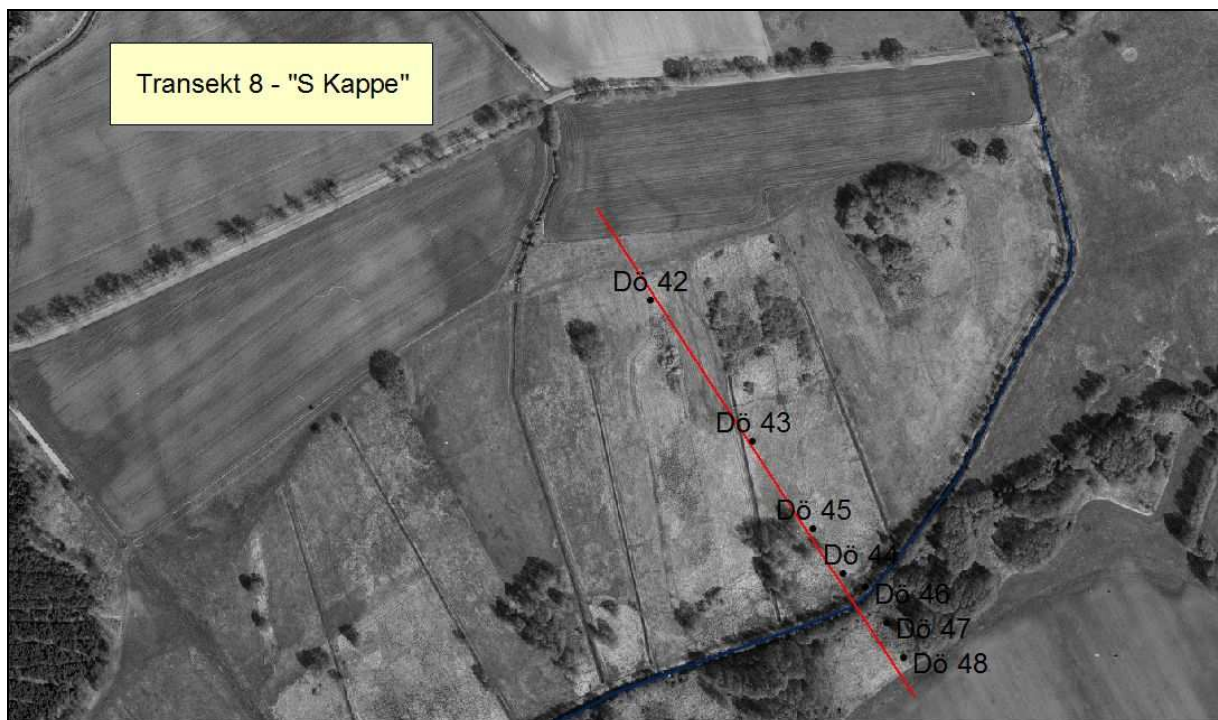
Abb. 16: Lage der Bohrungen im Transekt 8 – „S Kappe“

Transekt 8 befindet sich etwa 2,5 km südwestlich vom südlichen Ortsausgang Kappe, unmittelbar westlich der Mündung von Trämmerfließ und Faulem Fließ in das Döllnfließ. Der Querschnitt beginnt am nördlichen Moorrand und verläuft in südöstlicher Richtung durch die Niederung. Er hat eine Länge von 450 m.

Transekt 8 besteht aus 7 Bohrungen (Dö 42 bis Dö 48), zum Schichtenverzeichnis siehe Tabelle 9.

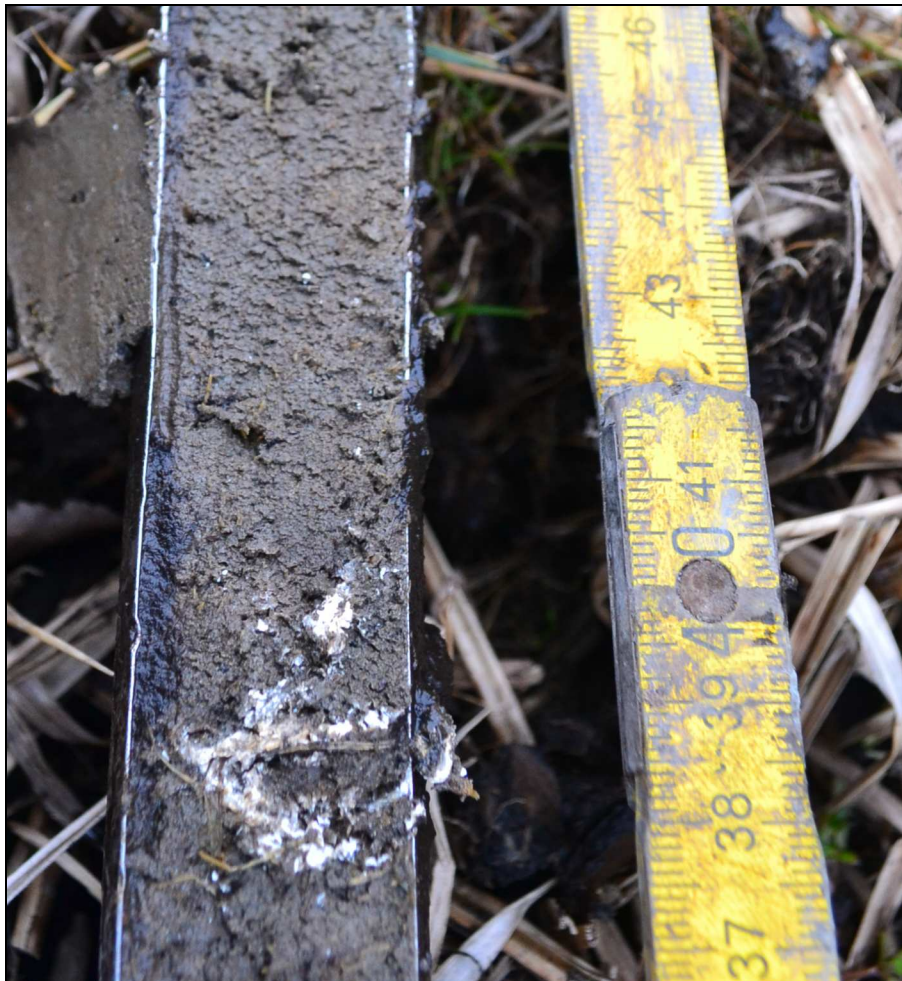
Abb. 17: Grobdetritusmudde mit Molluskenresten in Bohrung Dö 42
