Stratigraphische Untersuchungen im Döllnfließ (Brandenburg)

Projektgebiete 9 – 12 (Faules Fließ, Trämmerfließ)

im Rahmen des Projekts
„Vor- und Entwurfsplanung zur Renaturierung des Döllnfließes“

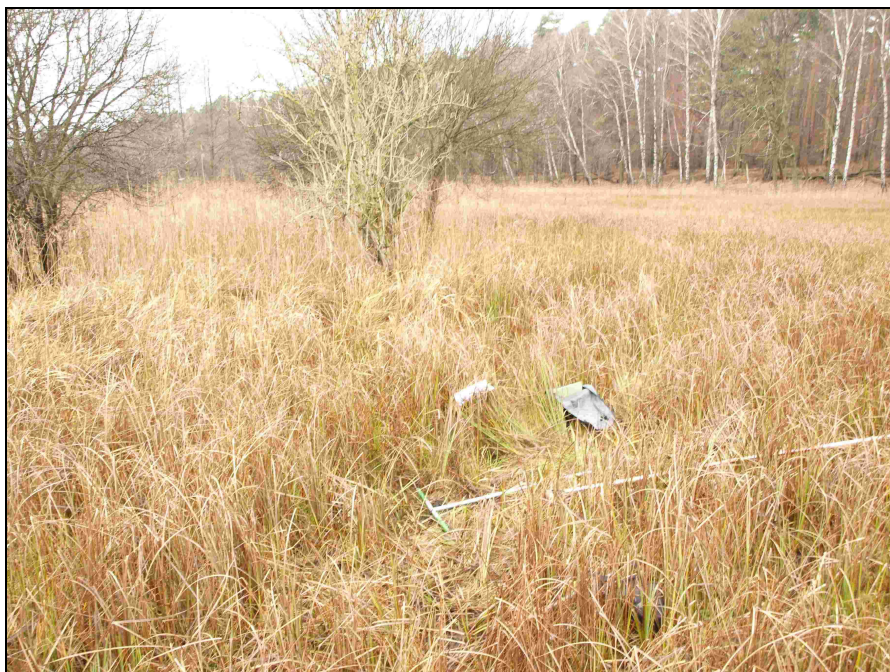
Abb. 2: Übersicht über den nördlichen Randbereich der Bullenweisen: Seggenried, genutzt

Nördlich und südlich des Bruchwaldes sind die Moorbereiche schwach geneigt. Im Norden (09-001) sind offene Moorbereiche mit genutzten Seggenrieden und seggenreichen Feuchtwiesen mit Anteilen von Flutrasenvegetation und in Richtung Bruchwald ungenutzte, verbuschende Röhrichte und Riede zu finden. Am N-Rand des Bruchwaldes verläuft der ehemalige, geschwungene Fließverlauf, der heute einen flachen Graben mit Quellzeigern, Ockerbildung und sehr weichen oberen Torfschichten darstellt.

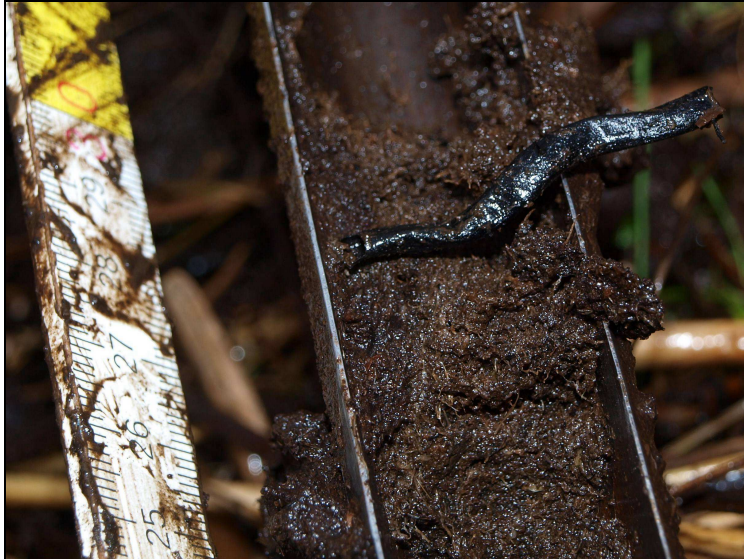
Abb. 3: Schachtelhalm-Rest (Bohrung 09-003)

Das Gewässer befand sich im Zentrum des Moores unter dem heutigen Bruchwald. Die Torfschichten der Verlandungsdecke bestehen im Zentrum (09-002) v.a. aus Feinradicellentorfen geringer Zersetzungsstufen mit schichtenweiser Beimengung von Braunmoosen. Im Übergangsbereich zu den Gewässersedimenten sind Reste des Schachtelhelms häufig. Im südlichen Randbereich wurden in der mächtigeren Verlandungsdecke Grobradicellentorfe und Holztorf erbohrt. Auch hier finden sich Schachtelhalm-Reste.

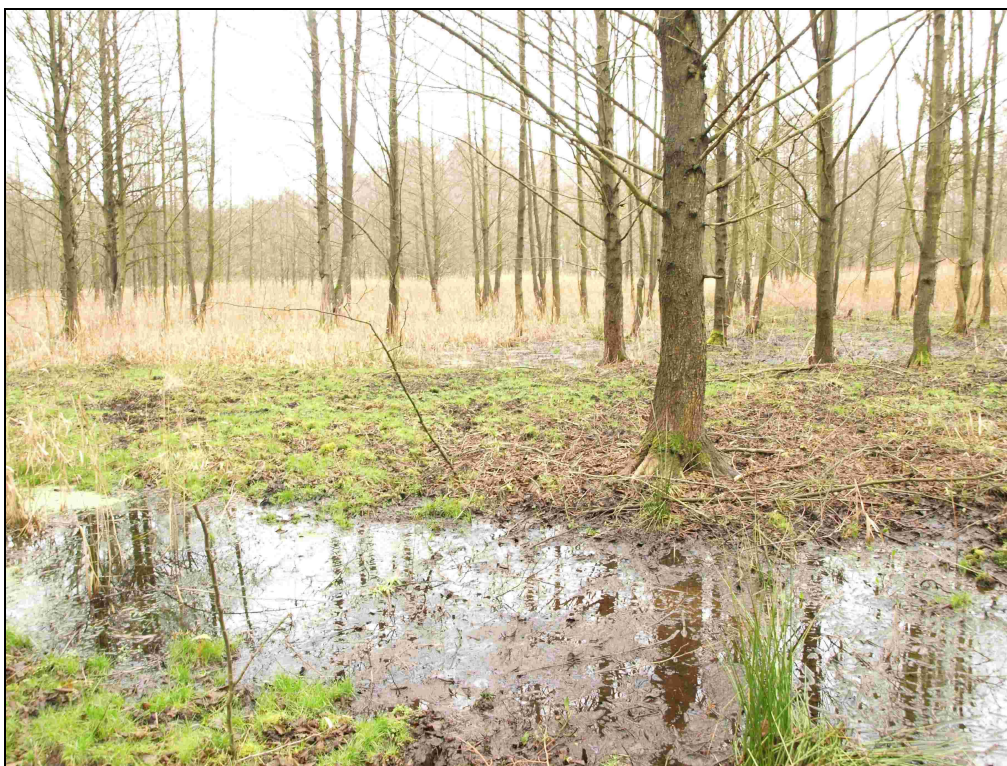
Abb. 5: lückige Erlen-Bestände im ostteil von PG 09 (bei 09-005)

Bohrung 09-005 befindet sich in einer flachen Moorsenke, die von einem lückigen Erlen-Bruchwald bewachsen ist. Die gepflanzten Baumbestände sind immer wieder von Lichtungen durchzogen, die von Schilf-Röhricht oder feuchten Hochstaudenfluren besiedelt sind. Die Senke ist durchzogen von einigen flachen Gräben, die die Fläche mäßig entwässern. Punktuell herrschen nasse Bedingungen, unter denen z.B. Wasserlinsen-Schilf-Röhrichte ausgebildet sind, ansonsten sind die Wasserstände im Mittel unter Flur und die Brennnessel kommt häufig zur Dominanz.

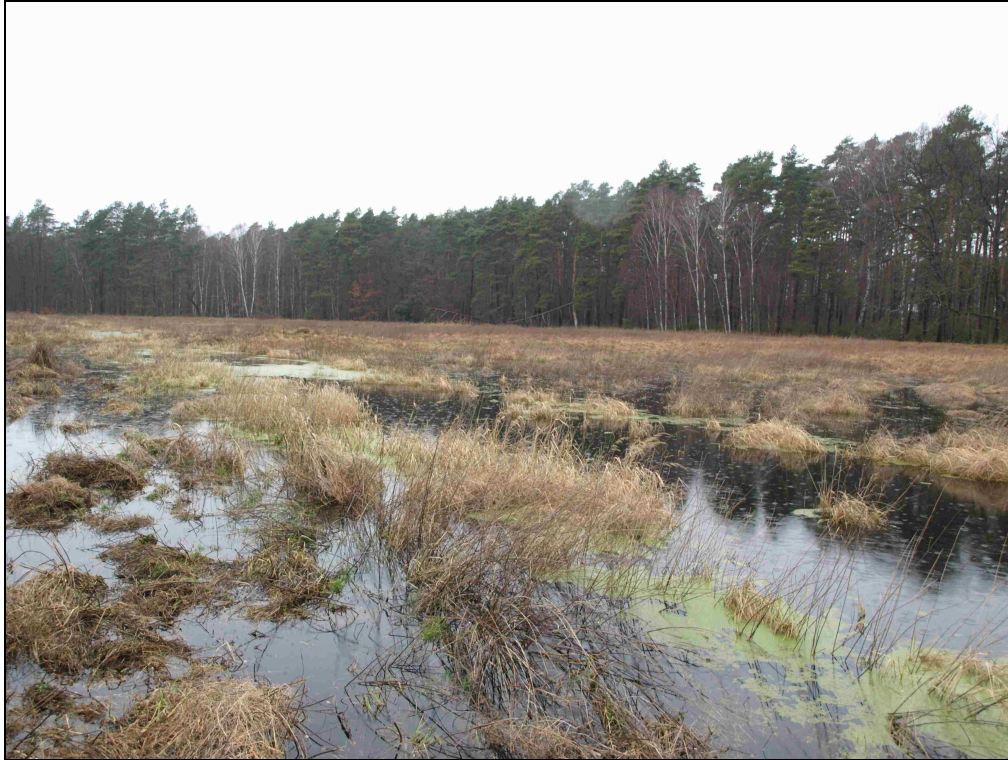
Abb. 7: überstaute Feuchtbrachen im SW-Teil der „Tranwiesen“ (10-007)

Beide Senken sind geprägt von stark degradierten Niedermoorstandorten, die schließlich durch Wasserrückhaltung vernässt sind und zum Begehungszeitpunkt großflächig überstaut waren. Die Vegetation besteht aus einförmigen, artenarmen Auflassungsstadien von Niedermoorgrasland, es dominieren Arten wie Große Brennnessel, Rohrglanzgras, Land-Reitgras oder Weiß-Straußgras. Auf den vernässten und überstauten Flächen breiten sich Sumpf-Segge, und Kleine Wasserlinse aus.

Die Flächen sind geprägt von zahlreichen anthropogenen Reliefunterschieden in Form von Gräben, Dämmen und flachen geometrischen Senken ähnlich Torfstichen. Diese gehen zurück auf die Nutzung der Senken zur Teichwirtschaft im 19. Jahrhundert sowie als Spülfeld für den Auftrag von Sedimenten und Schlämmen aus dem Trämmersee in der DDR-Zeit (PAULI mündl.).

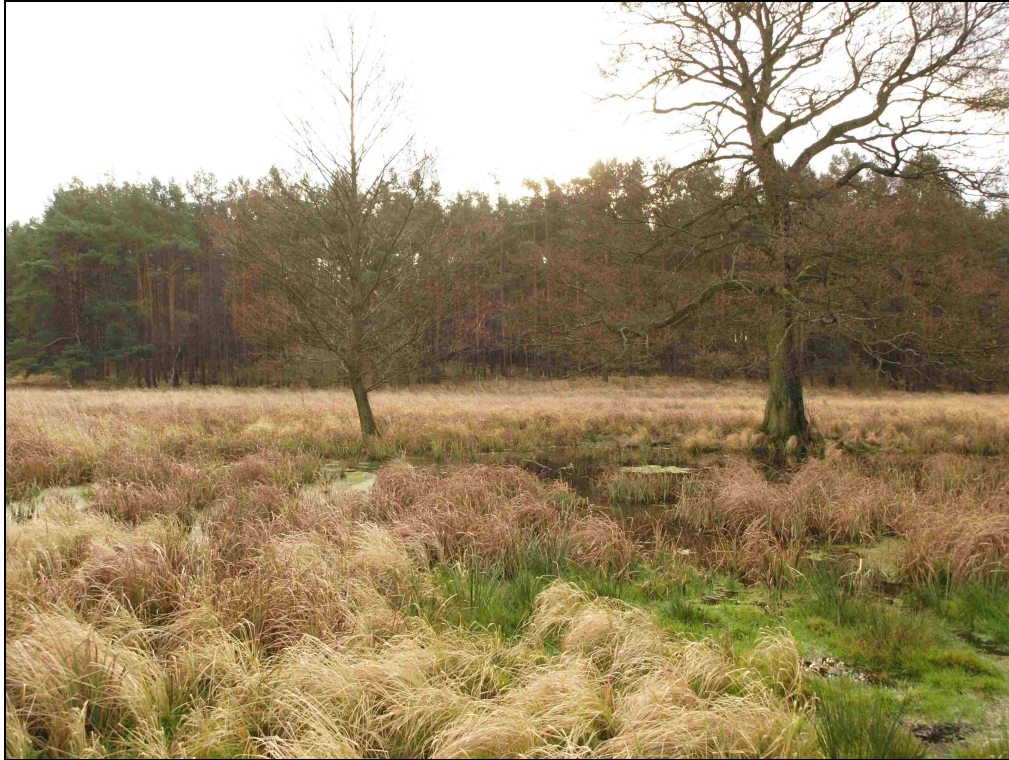
Abb. 9: NO-Teil der „Tranwiesen“, das Fließ tritt über die Ufer, Seggenried-Flutrasen-Mosaik

Im Bereich von Bohrung 10-010 ist das Niedermoorgrünland aufgelassen. Zum Begehungszeitpunkt waren die zentralen Bereiche des Moores flach überstaut, da das einige Meter südlich gelegene Fließ über die Ufer getreten war. Es hat sich ein Mosaik aus Flutrasen und Seggen-Beständen gebildet, häufige Arten sind Sumpf-Segge, Sumpf-Reitgras, Flatter-Binse, Kleine Wasserlinse, Rasen-Schmiele und Weiß-Straußgras.

Die Nordostnische um Bohrung 10-011 war etwas weniger hoch überstaut, aber ebenfalls geprägt von Flutrasen und Seggenbeständen. Hier kam auch die Wiesen-Segge vor. Diese Bohrung liegt rund 70 m N des Fließes.

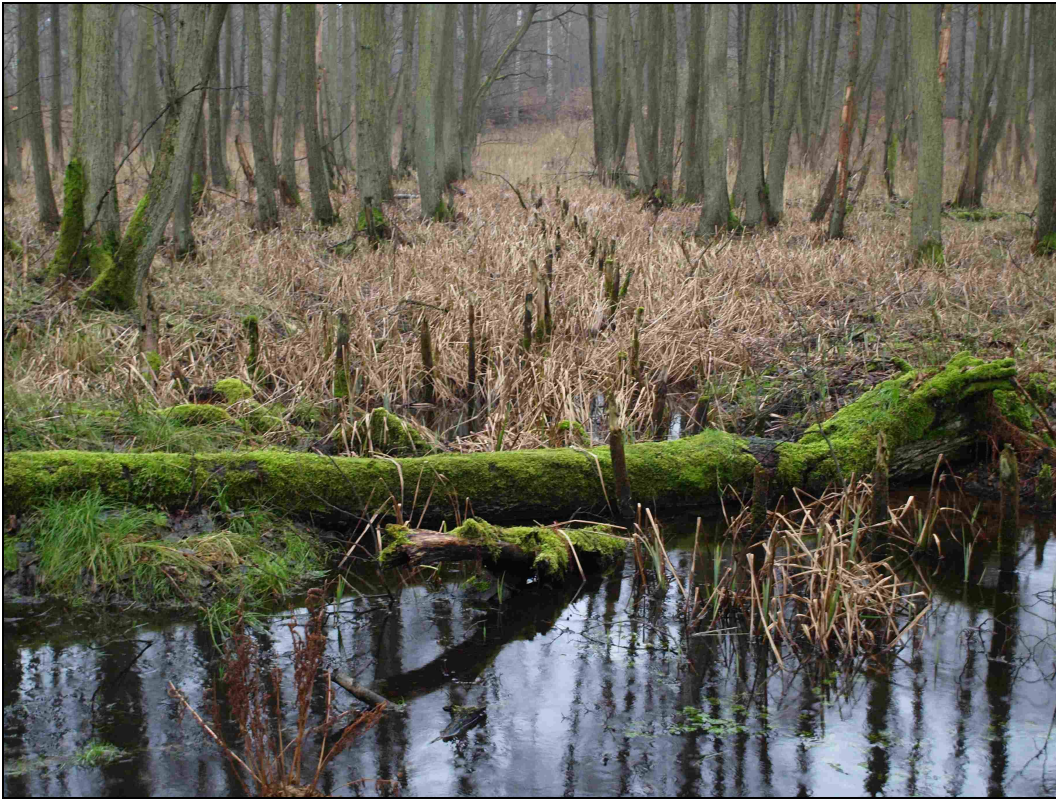
Abb. 11: geneigter Seitengraben des Trümmerfließes

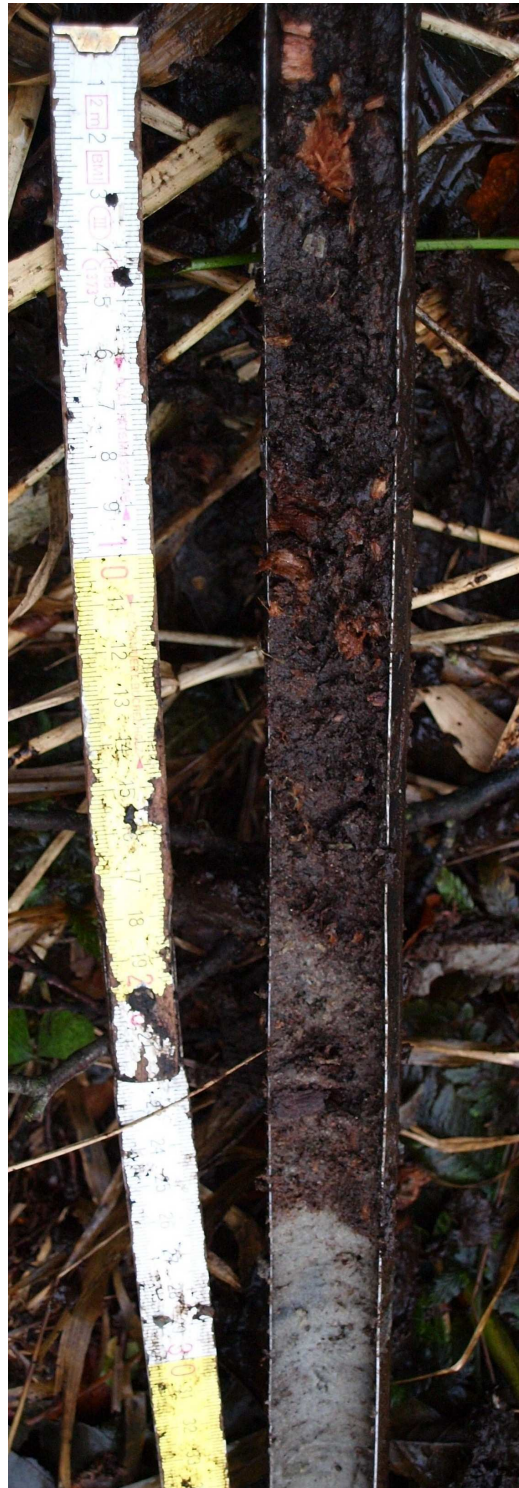
Abb. 12: basaler Holztorf (11-018)

Versumpfungsmoor: In der Seitensenke am O-Rand der Rinne (11-018) ist eine flache Vermoorung von 1,25 m Mächtigkeit festgestellt worden. Unter dem stark zersetzten Oberboden ist eine Erlenbruchtorfschicht mit Sandbeimengungen sowie Radicellen- und Schilffresten zu finden, die dem Mineralboden aufliegt. Es handelt sich um ein Versumpfungsmoor.

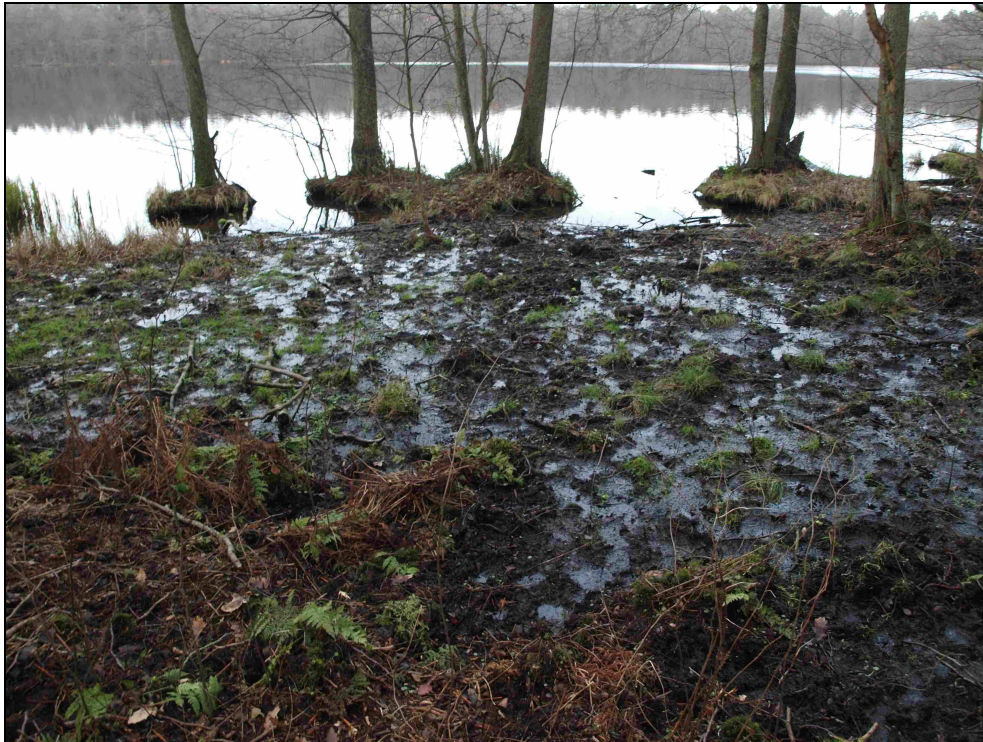
Abb. 14: quelliger Seerandbereich nahe Bohrpunkt 12-015

Die Bohrpunkte wurden so gewählt, dass sie nahe der Uferlinie liegen, um mögliche Seesedimentablagerungen zu erfassen und gleichzeitig die Moorschichtung der Seerandmoore sichtbar ist. Alle vier Bohrpunkte befinden sich innerhalb von nassen bis feuchten, wasserzügigen bzw. quelligen Erlen-Ufergehölzen und Bruchwaldnischen. Die Mooroberfläche liegt maximal 50 cm über dem heutigen Seespiegel. Es handelt sich um feuchte bis nasse Bruchwaldausbildungen, die entweder nur wenig über dem Seespiegel liegen (12-012, 11-16) oder aufgrund quelliger Randbereiche mehr oder weniger sichtbar vom Quellwasser überrieselt oder durchsickert werden (Nischen 12-013 und 12-015). In der Krautschicht treten Nässezeiger wie Sumpf-Segge oder Walzen-Segge und Feuchtezeiger wie Rasen-Schmiele oder Stinkender Storchnabel auf, als Quellzeiger sind Wechselblättriges Milzkraut, Bitteres Schaumkraut und Winkel-Segge zu nennen. Meist ist in

den Beständen rund um die Bohrpunkte die Buche als Jungwuchs im Bruchwald vertreten, was auf insgesamt zu trockene Bedingungen schließen lässt.
