# Stratigraphische Untersuchungen im Döllnfließ (Brandenburg)

## Projektgebiet 10 (Oberlauf Trämmerfließ)

im Rahmen des Projekts  
„Vor- und Entwurfsplanung zur Renaturierung des Döllnfließes“

23.02.2012

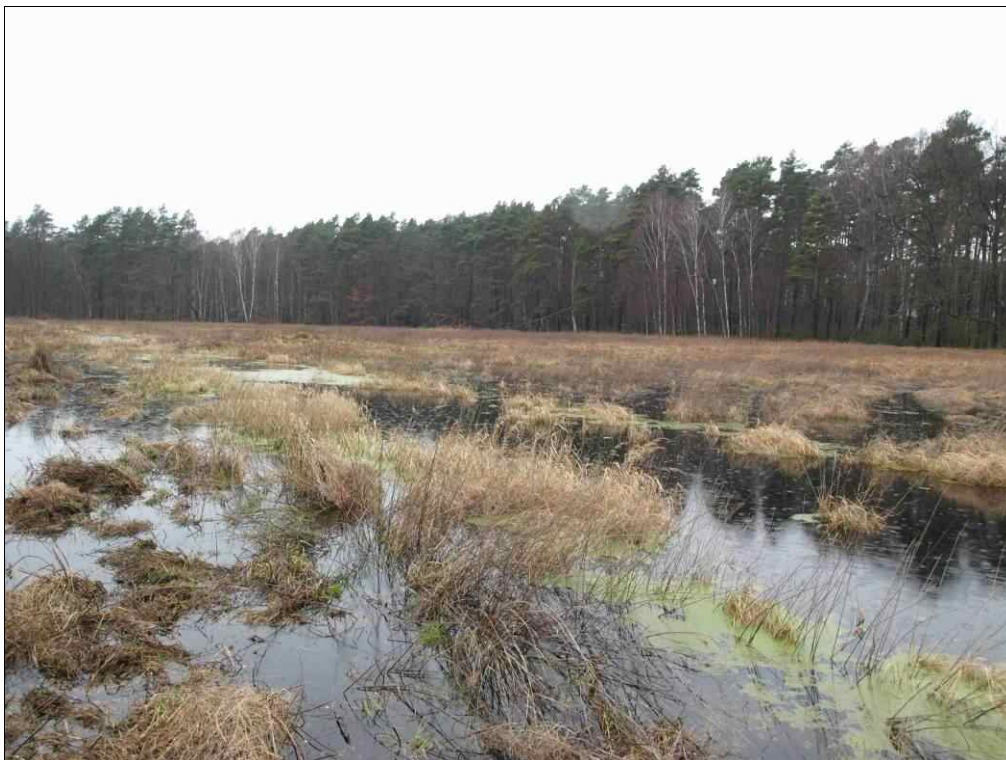
Beide Senken sind geprägt von stark degradierten Niedermoorstandorten, die schließlich durch Wasserrückhaltung vernässt sind und zum Begehungszeitpunkt großflächig überstaut waren. Die Vegetation besteht aus einförmigen, artenarmen Auflassungsstadien von Niedermoorgrasland, es dominieren Arten wie Große Brennnessel, Rohrglanzgras, Land-Reitgras oder Weiß-Straußgras. Auf den vernässten und überstauten Flächen breiten sich Sumpf-Segge, und Kleine Wasserlinse aus.

Die Flächen sind geprägt von zahlreichen anthropogenen Reliefunterschieden in Form von Gräben, Dämmen und flachen geometrischen Senken ähnlich Torfstichen. Diese gehen zurück auf Die Nutzung der Senken zur Teichwirtschaft im 19. Jahrhundert sowie als Spülfeld für den Auftrag von Sedimenten und Schlämmen aus dem Trämmersee in der DDR-Zeit (PAULI mündl.).

**Abb. 7:** überstaute Feuchtbrachen im SW-Teil der „Tranwiesen“ (10-007)

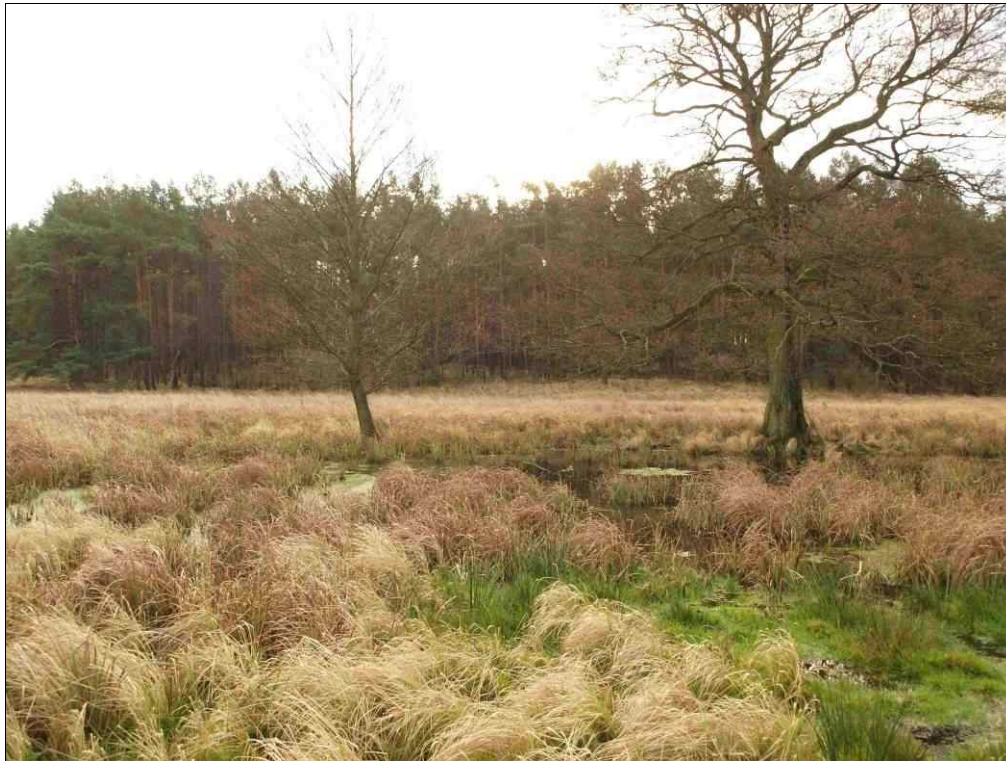
Im Bereich von Bohrung 10-010 ist das Niedermoorgrünland aufgelassen. Zum Begehungszeitpunkt waren die zentralen Bereiche des Moores flach überstaut, da das einige Meter südlich gelegene Fließ über die Ufer getreten war. Es hat sich ein Mosaik aus Flutrasen und Seggen-Beständen gebildet, häufige Arten sind Sumpf-Segge, Sumpf-Reitgras, Flatter-Binse, Kleine Wasserlinse, Rasen-Schmiele und Weiß-Straußgras.

Die Nordostnische um Bohrung 10-011 war etwas weniger hoch überstaut, aber ebenfalls geprägt von Flutrasen und Seggenbeständen. Hier kam auch die Wiesen-Segge vor. Diese Bohrung liegt rund 70 m N des Fließes.

**Abb. 9:** NO-Teil der „Tranwiesen“, das Fließ tritt über die Ufer, Seggenried-Flutrasen-Mosaik
