Altarmdokumentation	Gewässer:	Station	Blatt
Gewässerbegehung Datum: 14.03.2011	Döllnfließ	von: 3550 bis: 3750	rechtsseitig <input checked="" type="checkbox"/> linksseitig <input type="checkbox"/>
Länge in m: ca. 220 m	Breite in m: von 5 bis etwa 18		
Anschluss an Döllnfließ bei MQ <input type="checkbox"/> beidseitig vorhanden <input type="checkbox"/> nur oberwasserseitig <input type="checkbox"/> nur unterwasserseitig <input checked="" type="checkbox"/> kein Anschluss	Anschluss an Döllnfließ nur bei HQ <input type="checkbox"/> beidseitig <input type="checkbox"/> nur oberwasserseitig <input type="checkbox"/> nur unterwasserseitig <input checked="" type="checkbox"/> kein Anschluss		
Profiltiefe in m: 0,4	Differenz Wasserspiegellagen Altarm-Döllnfließ in m: ca. 0,5		
Wassertiefe im Altarm in m: ca. 0,3			
Wasserführung <input checked="" type="checkbox"/> vorhanden, stehend <input type="checkbox"/> vorhanden, fließend <input type="checkbox"/> keine Wasserführung Bemerkung:	Gehölzbewuchs: <input checked="" type="checkbox"/> Gehölzsaum <input type="checkbox"/> lückiger Gehölzsaum <input type="checkbox"/> Einzelgehölze <input type="checkbox"/> keine Gehölze

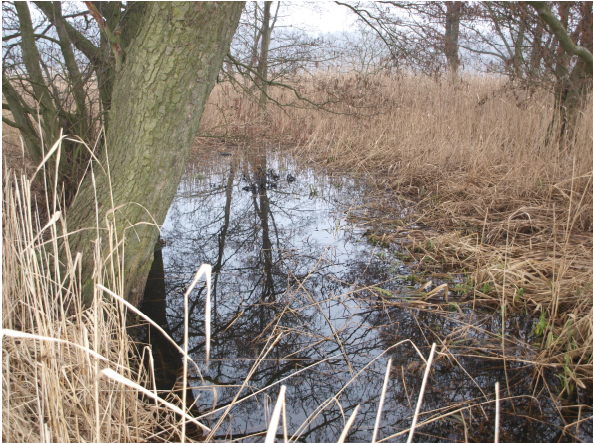
Biotoptypen: Altwasser, Gehölzsaum, Schilf-Landröhricht		Sohlsubstrat: Faulschlamm, Torf		
angrenzende Nutzung / Biototyp wasserseitig: Schilf-Landröhricht				
angrenzende Nutzung / Biototyp landseitig: nasses Grünland / Seggenried				
Foto:

Besonderheiten (Gräben, Leitungen, Freileitungen ect.):				
Maßnahmenvorschlag: Anschluss im Hauptschluss an das Döllnfließ

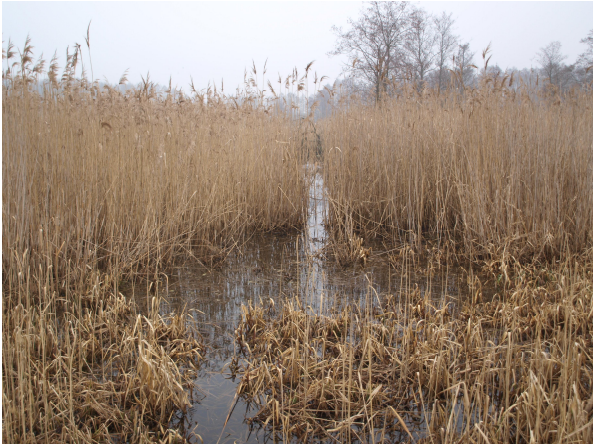
Biooptypen: Kleinweiher, Schilfröhricht		Sohlsubstrat: Torf		
Vegetation: Schilf-Landröhricht zwischen Altarm und Döllnfließ				
angrenzende Nutzung / Biooptyp wasserseitig: Schilf-Landröhricht				
angrenzende Nutzung / Biooptyp landseitig: nasses Grünland				
Foto:

Besonderheiten (Gräben, Leitungen, Freileitungen ect.): Binnengraben entwässert in den Altarm				
Maßnahmenvorschlag: beidseitiger Anschluss n.M. im Hauptschluss

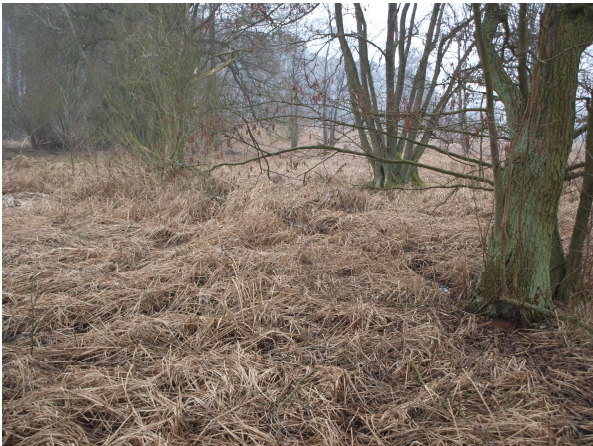
Biotoptypen: Rohrglanzgras-Röhricht, Hochstaudenflur		feuchte	Sohlsubstrat: Torf
Vegetation: die Altarmsohle wird vom Seggen-Rohrglanzgras-Röhricht eingenommen			
angrenzende Nutzung / Biotoptyp wasserseitig: Feuchtbrache			
angrenzende Nutzung / Biotoptyp landseitig: Grünland nass			
Foto:

Besonderheiten (Gräben, Leitungen, Freileitungen ect.): Altarm ist nur als Rest erhalten			
Maßnahmenvorschlag: ggf. Teilausbau und einseitiger Anschluss

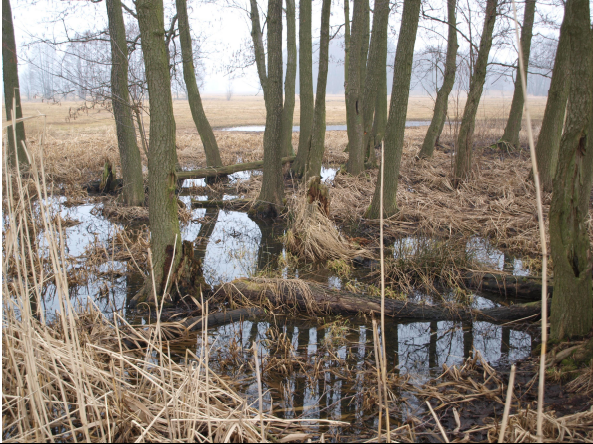
Biotoptypen: nasses Erlengehölz, Kleingewässer		temporäres	Sohlsubstrat: Torf	
Vegetation: Sohle von Erlen bewachsen				
angrenzende Nutzung / Biotoptyp wasserseitig: Grünland				
angrenzende Nutzung / Biotoptyp landseitig: Grünland				
Foto:

Besonderheiten (Gräben, Leitungen, Freileitungen ect.): Altarm nur als Rest erhalten				
Maßnahmenvorschlag: keine

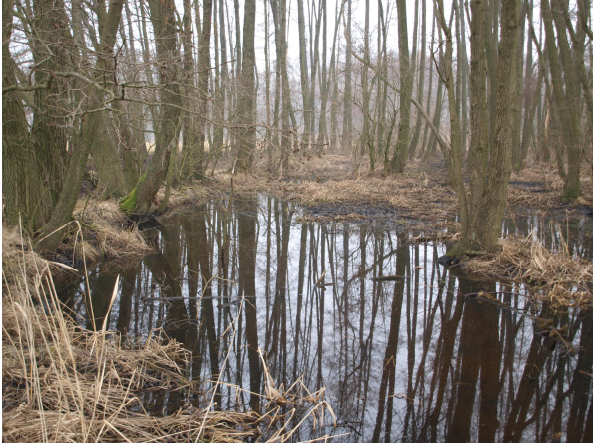
Biotoptypen: Altwasser, Erlengehölz, Hochstaudenflur; Schilf-Landröhricht		feuchte Sohlsubstrat: Torf	
angrenzende Nutzung / Biotoptyp wasserseitig: Schilf-Landröhricht, Hochstaudenflur			
angrenzende Nutzung / Biotoptyp landseitig: Grünland			
Foto:

Besonderheiten (Gräben, Leitungen, Freileitungen ect.): teilweise stark verlandeter Altarm mit 2 Restwasserflächen			
Maßnahmenvorschlag: abhängig von erforderlicher Ausbautiefe des Altarmes

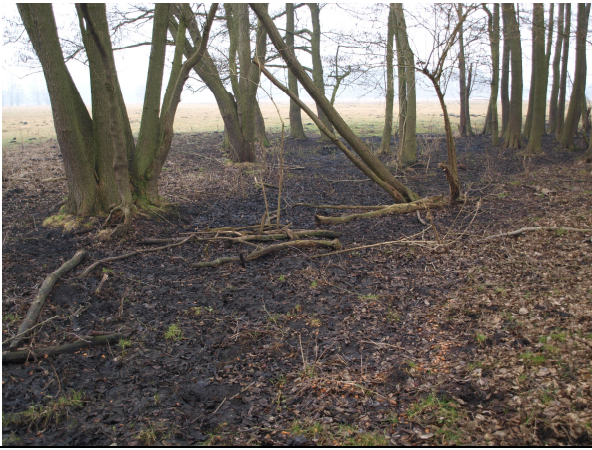
Biototypen: temporäres Kleingewässer, feuchte Hochstaudenflur		Erlengehölz, Sohlsubstrat: Torf		
angrenzende Nutzung / Biototyp wasserseitig: feuchte Hochstaudenflur				
angrenzende Nutzung / Biototyp landseitig: Grünland				
Foto:

Besonderheiten (Gräben, Leitungen, Freileitungen ect.): südlich des Altarmes verläuft im Abstand von ca. 20 m eine Freileitung,				
Maßnahmenvorschlag: ggf. kein Anschluss, da eine starke Sohlvertiefung im Altarm notwendig wäre

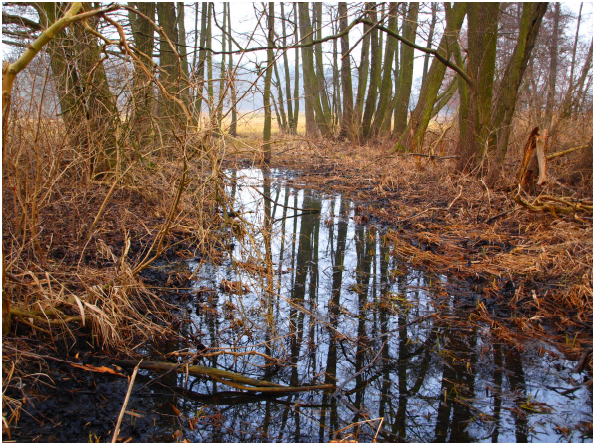
Biooptypen: Altwasser, Erlengehölz		Sohlsubstrat: Torf	
angrenzende Nutzung / Biooptyp wasserseitig: Grünland, Erlengehölz			
angrenzende Nutzung / Biooptyp landseitig: Grünland			
Foto:

Besonderheiten (Gräben, Leitungen, Freileitungen ect.): Altarm wird durch in DF einmündenden Binnengraben gekreuzt, Altarm mit Durchlass vor Einmündung in DF			
Maßnahmenvorschlag: beidseitiger Anschluss unter Einbeziehung des Binnengrabens

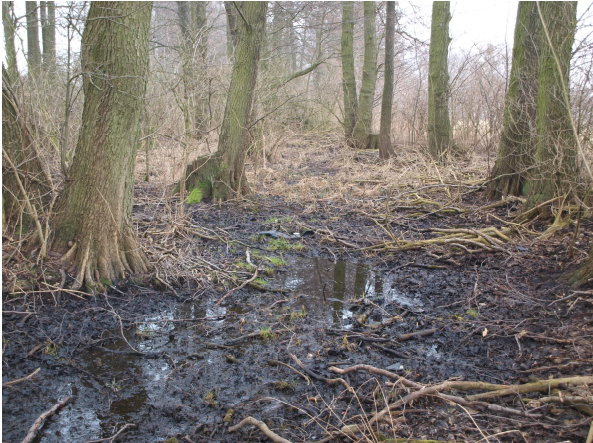
Wasserführung <input checked="" type="checkbox"/> vorhanden, stehend <input type="checkbox"/> vorhanden, fließend <input type="checkbox"/> keine Wasserführung Bemerkung:		Gehölzbewuchs: <input checked="" type="checkbox"/> Gehölzsaum <input type="checkbox"/> lückiger Gehölzsaum <input type="checkbox"/> Einzelgehölze <input type="checkbox"/> keine Gehölze			
Biotoptypen: temporäres Kleingewässer, Erlengehölz, feuchte Hochstaudenflur			Sohlsubstrat: Torf		
angrenzende Nutzung / Biotoptyp wasserseitig: Schilf / Feuchtbrache					
angrenzende Nutzung / Biotoptyp landseitig: Grünland, Acker					
Foto:

Besonderheiten (Gräben, Leitungen, Freileitungen ect.): 2 Restwasserflächen werden durch Binnengräben getrennt, im verfüllten Bereich des ehemaligen Altarmes stehen ältere Schwarzerlen, Binnengräben mit Durchlass vor Mündung in DF					
Maßnahmenvorschlag: Wiederherstellung des Altarmes unter Schonung des Baumbewuchses und Einbeziehung des Binnengrabens

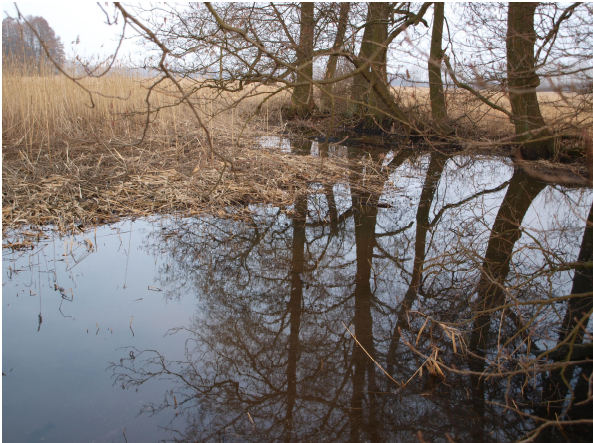
Biooptypen: Altwasser, temporäres Kleingewässer, Schilf- landröhricht		Sohlsubstrat:	Torf, Faulschlamm
angrenzende Nutzung / Biooptyp wasserseitig: Schilf-Lndröhricht			
angrenzende Nutzung / Biooptyp landseitig: Grünland nass			
Foto:

Besonderheiten (Gräben, Leitungen, Freileitungen ect.): Altarm wird durch rückgestauten Binnengraben durchschnitten, Binnengraben ohne Durchlass, Altarm entwässert unterwasserseitig in DF			
Maßnahmenvorschlag: beidseitiger Anschluss des Altarmes an das DF im Hauptschluss unter Einbeziehung des Binnengrabens

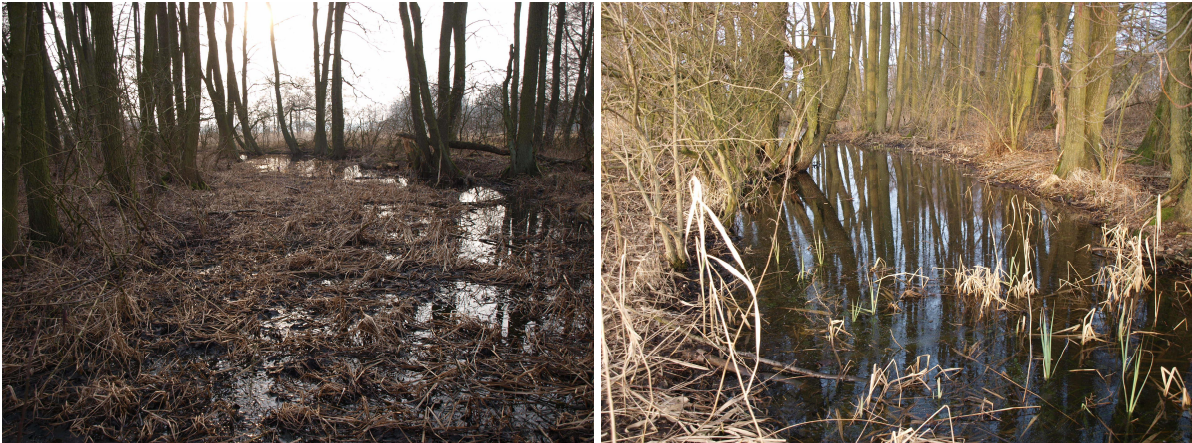
Biototypen: Erlengehölz / temp. Kleingewässer / Altwasser		Sohlsubstrat: Faulschlamm / Grobdetritusmudde		
Vegetation: Pragmites, (im Feldgehölz A. glutinosa, Phragmites, Sambucus nigra)				
angrenzende Nutzung / Biototyp wasserseitig: Feldgehölz				
angrenzende Nutzung / Biototyp landseitig: Feldgehölz, dahinter Feuchtgrünland				
Foto:

Besonderheiten (Gräben, Leitungen, Freileitungen ect.): Altarm entwässert beidseitig, Binnengraben rückstaubeinflusst				
Maßnahmenvorschlag: beidseitiger Anschluss des Altarmes an das DF im Hauptschluss unter Einbeziehung des Binnengrabens

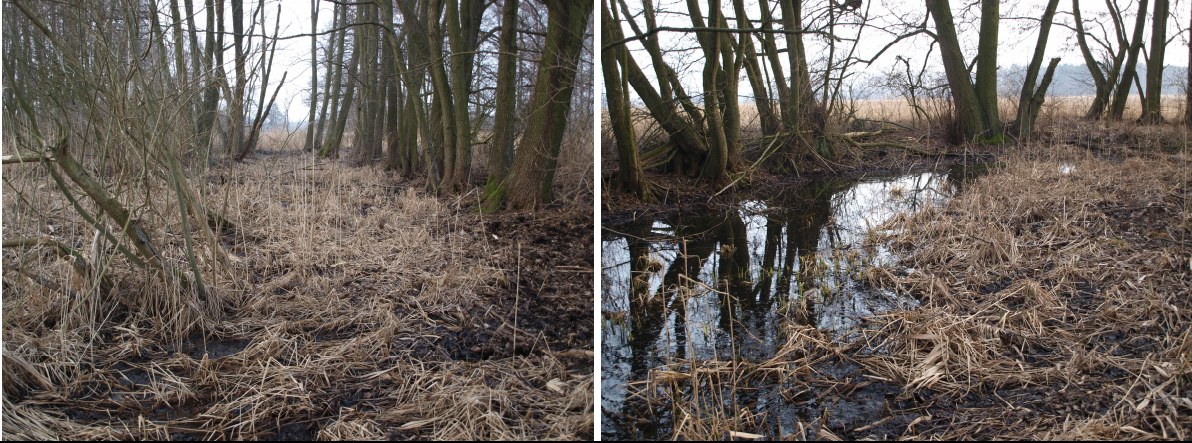
Biooptypen: Altwasser mit Erlensaum, Rohrglanzgras-Röhricht, Eichen-Birken-Bestand		Sohlsubstrat: Torf		
angrenzende Nutzung / Biooptyp wasserseitig: Rohrglanzgras-Röhricht / Eichen-Birken-Bestand				
angrenzende Nutzung / Biooptyp landseitig: Feuchtgrünland				
Foto:

Besonderheiten (Gräben, Leitungen, Freileitungen ect.):				
Maßnahmenvorschlag: Altarmanschluss im Hauptschluss

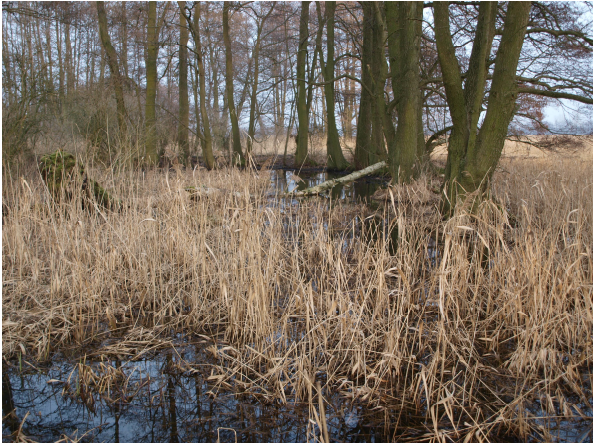
Biotoptypen: temporäres Kleingewässer, Schilf-landröhricht, Erlengehölz	Sohlsubstrat: Torf		
angrenzende Nutzung / Biototyp wasserseitig: Erlenwald			
angrenzende Nutzung / Biototyp landseitig: Nasswiese			
Foto:

Besonderheiten (Gräben, Leitungen, Freileitungen ect.):			
Maßnahmenvorschlag: ggf. einseitiger Anschluss

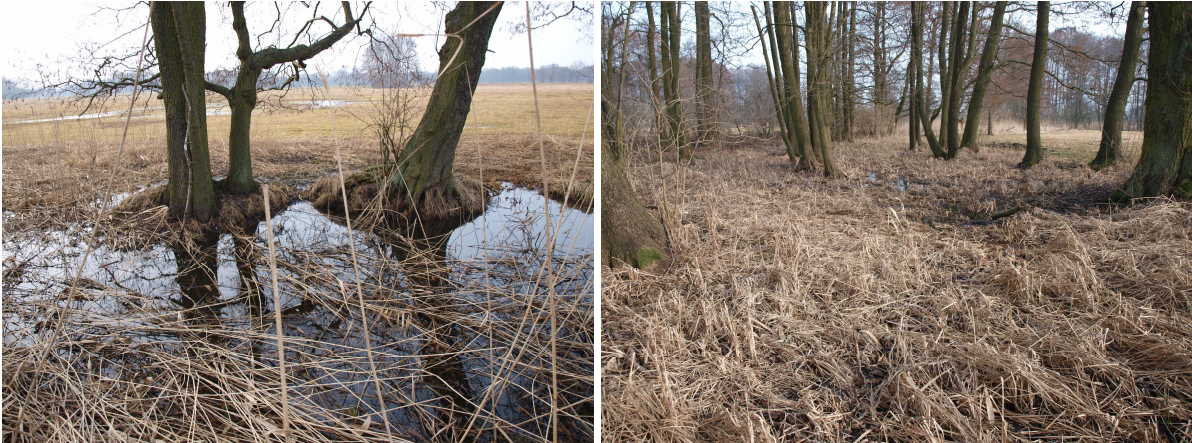
Gehölzbewuchs: <input checked="" type="checkbox"/> Gehölzsaum <input type="checkbox"/> lückiger Gehölzsaum <input type="checkbox"/> Einzelgehölze <input type="checkbox"/> keine Gehölze				
Biooptypen: Altwasser / Feldgehölz			Sohlsubstrat: Schlamm, Torf	
Vegetation: Phragmites, oder keine Vegetation				
angrenzende Nutzung / Biooptyp wasserseitig: Brache (mit Urtica, Phragm.) Erlen-Feldgehölz, Holunder				
angrenzende Nutzung / Biooptyp landseitig: nasses Grünland				
Foto:

Besonderheiten (Gräben, Leitungen, Freileitungen ect.): Altarm entwässert oberwasserseitig in Hauptgraben				
Maßnahmenvorschlag: beidseitiger Anschluss an DF im Hauptschluss, Anpassung der Mündung des Hauptgrabens

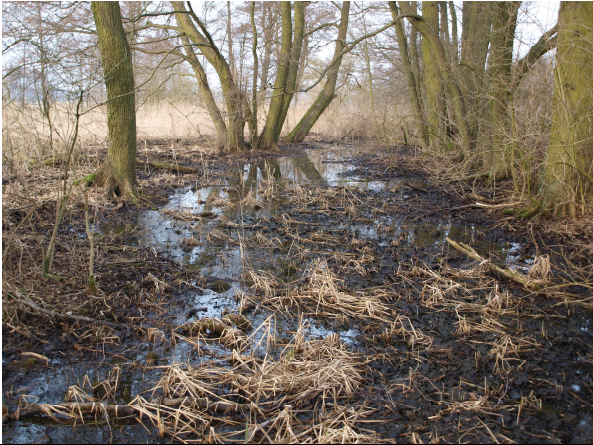
Biotoptypen: temporäres Kleingewässer, Erlen-Holunder-Gehölz, Schilf-Landröhricht		Ufergehölz,	Sohlsubstrat: Torf
angrenzende Nutzung / Biotoptyp wasserseitig: Schilf-Landröhricht			
angrenzende Nutzung / Biotoptyp landseitig: Erlen-Holunder-Gehölz, Nasswiese			
Foto:

Besonderheiten (Gräben, Leitungen, Freileitungen ect.): Altarm wird durch Binnengraben durchschnitten			
Maßnahmenvorschlag: beidseitiger Anschluss an DF im Hauptschluss, Anpassung des Binnengrabens

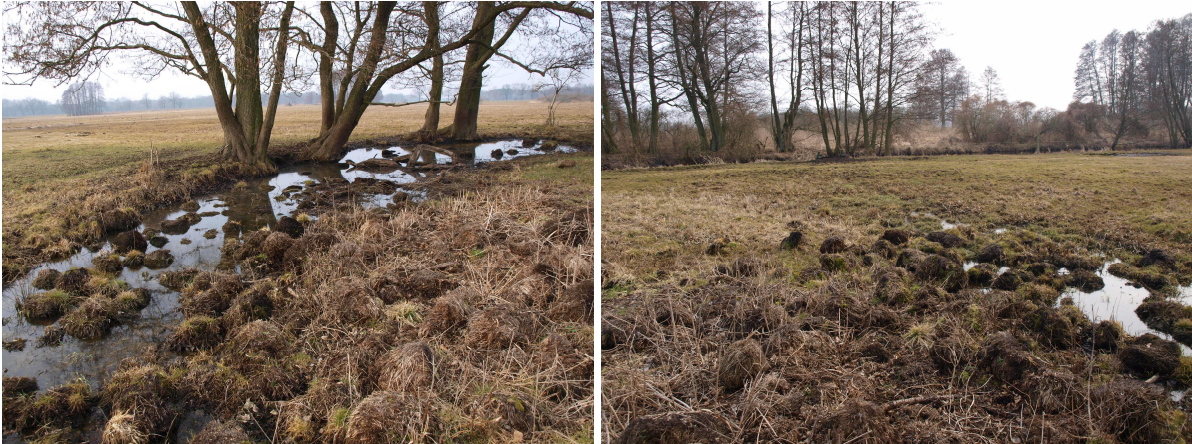
Biooptypen: Flutrinne, randl. Juncus eff. / temp. Kleingew.		Sohlsubstrat: Schlamm	
angrenzende Nutzung / Biooptyp wasserseitig: Feuchtgrünland			
angrenzende Nutzung / Biooptyp landseitig: Feuchtgrünland			
Foto:

Besonderheiten (Gräben, Leitungen, Freileitungen ect.):			
Maßnahmenvorschlag: Anschluss in Abhängigkeit vom Gesamtkonzept

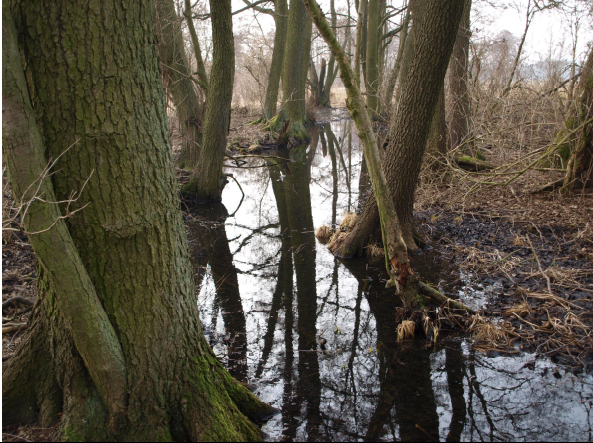
Biooptypen: Altwasser, Ufergehölz, Holunder-Gebüsch		Sohlsubstrat: Torf, Faulschlamm		
angrenzende Nutzung / Biooptyp wasserseitig: Holunder-Gebüsch				
angrenzende Nutzung / Biooptyp landseitig: Erlenwald				
Foto:

Besonderheiten (Gräben, Leitungen, Freileitungen ect.): Profil durch alte Erlen eingeeengt				
Maßnahmenvorschlag: ggf. beidseitiger Anschluss im Nebenschluss

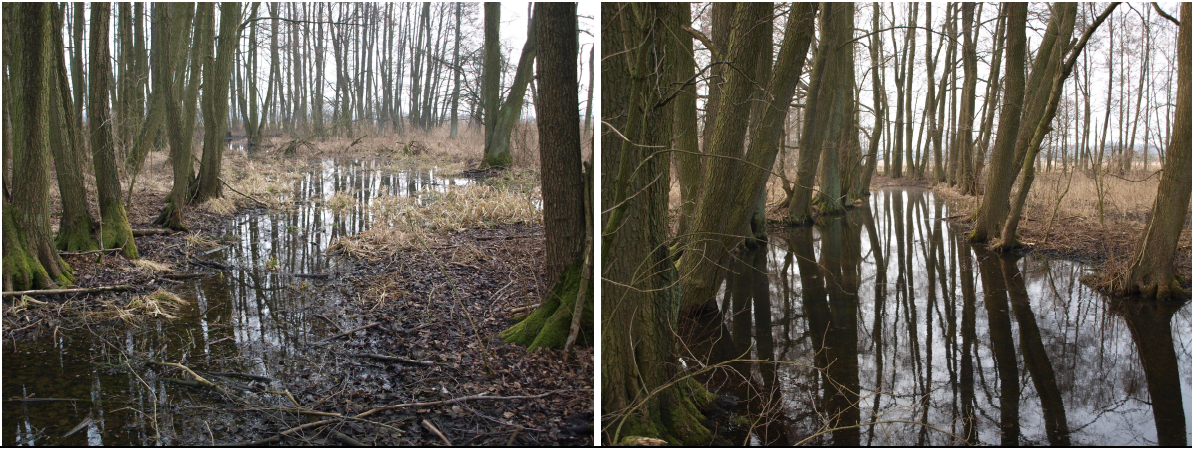
Biotoptypen: Altwasser, Erlenwald, Schilf-Landröhricht		Sohlsubstrat: Torf, Faulschlamm	
angrenzende Nutzung / Biotoptyp wasserseitig: Schilf-Landröhricht			
angrenzende Nutzung / Biotoptyp landseitig: Erlenwald			
Foto:

Besonderheiten (Gräben, Leitungen, Freileitungen ect.):			
Maßnahmenvorschlag: n. M. beidseitiger Anschluss an DF im Hauptschluss, Mündung Trämmerfließ in DF neu herstellen

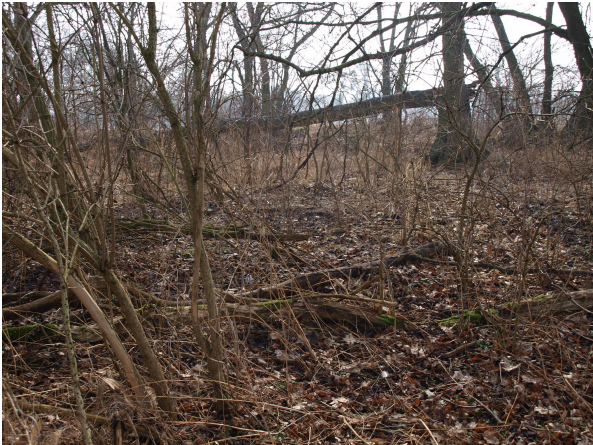
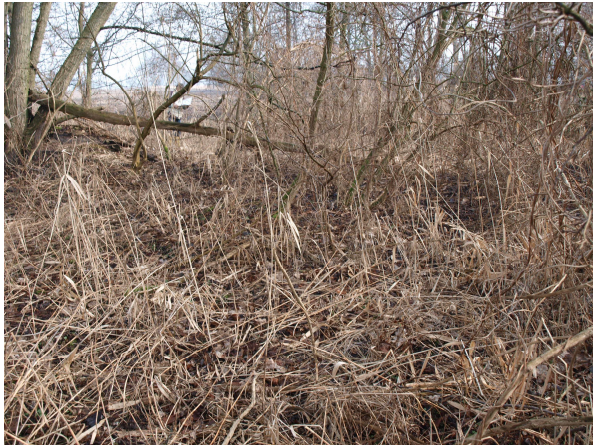
Biooptypen: feuchtes Holunder-Gebüsch		Sohlsubstrat: Anmoor	
Vegetation: Eiche-Ulme-Gehölzsaum, Feuchtgebüsch mit Holunder, Phragmites, Glechoma,			
angrenzende Nutzung / Biooptyp wasserseitig: keine			
angrenzende Nutzung / Biooptyp landseitig: Grünland			
Foto:

Besonderheiten (Gräben, Leitungen, Freileitungen ect.): -			
Maßnahmenvorschlag: Böschungsumgestaltung, ggf. Sandfang

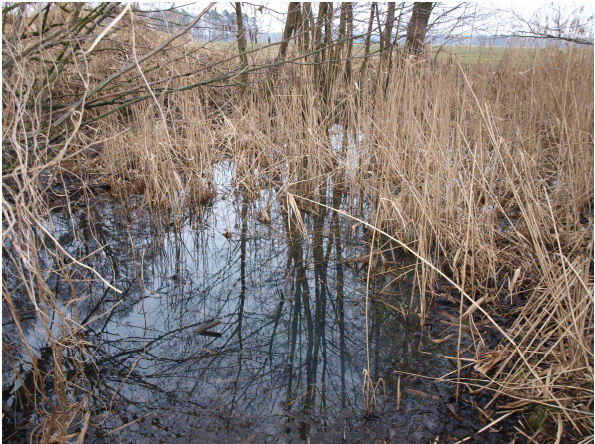
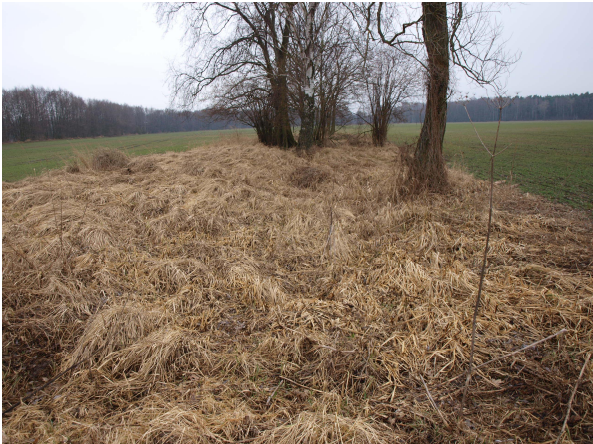
Biotoptypen: Kleingewässer	Sohlsubstrat: Torf / Schlamm		
Vegetation: Phragmites, Lemna, Fadenalgen, Weiden, Birken, Eichen, Landreitgras			
angrenzende Nutzung / Biotoptyp wasserseitig: Acker			
angrenzende Nutzung / Biotoptyp landseitig: Acker			
Foto:

Besonderheiten (Gräben, Leitungen, Freileitungen ect.):			
Maßnahmenvorschlag: unterwasserseitiger Altarmanschluss in Abhängigkeit von der Eigentumsklärung

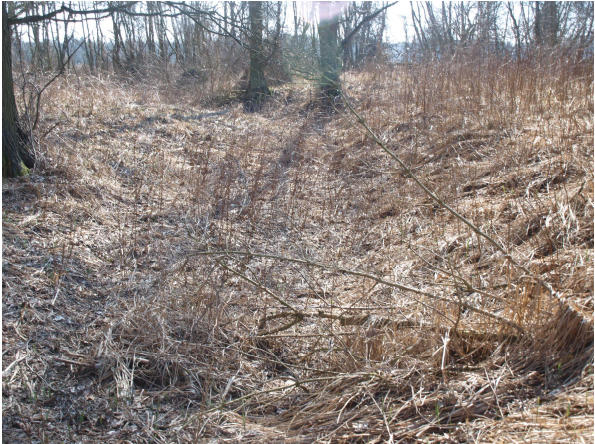
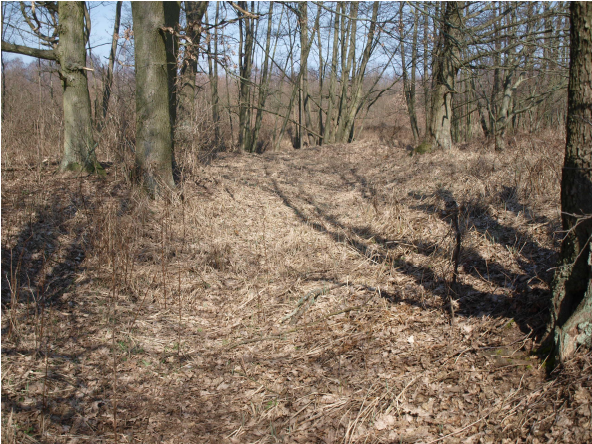
Biotoptypen: Feldgehölz	Sohlsubstrat: Sand		
angrenzende Nutzung / Biotoptyp wasserseitig: Erlen, Eichen, Rubinien, Juncus effusus			
angrenzende Nutzung / Biotoptyp landseitig:			
Foto:

Besonderheiten (Gräben, Leitungen, Freileitungen ect.):			
Maßnahmenvorschlag: Profilmgestaltung unter Schonung der Bäume

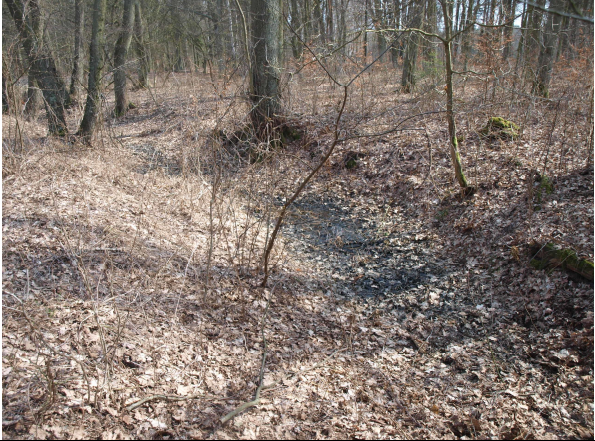
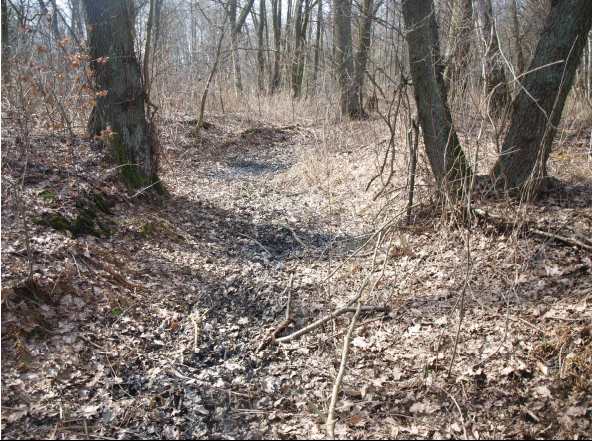
Biotoptypen: Brennessel-Sumpfschilf-Ried		Sohlsubstrat: Torf	
angrenzende Nutzung / Biototyp wasserseitig: Feuchtbrache			
angrenzende Nutzung / Biototyp landseitig: Wald (Eiche)			
Foto:

Besonderheiten (Gräben, Leitungen, Freileitungen ect.):			
Maßnahmenvorschlag: Profilmgestaltung/ Gewässerverschwenkung unter Schonung der Gehölze

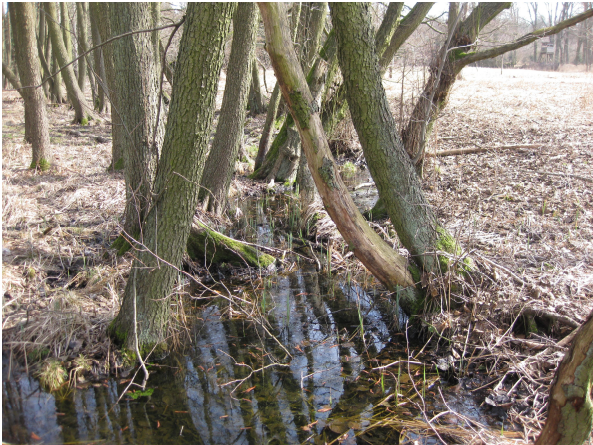
Altarmdokumentation Gewässerbegehung Datum: 30.03.2011	Gewässer: Döllnfließ	Station von: 13000 bis: 13200	Blatt
			rechtsseitig <input type="checkbox"/> linksseitig <input checked="" type="checkbox"/>
Länge in m: etwa 60	Breite in m: von 3 bis 10		
Anschluss an Döllnfließ bei MQ <input type="checkbox"/> beidseitig vorhanden <input type="checkbox"/> nur oberwasserseitig <input checked="" type="checkbox"/> nur unterwasserseitig <input type="checkbox"/> kein Anschluss	Anschluss an Döllnfließ nur bei HQ <input type="checkbox"/> beidseitig <input type="checkbox"/> nur oberwasserseitig <input checked="" type="checkbox"/> nur unterwasserseitig <input type="checkbox"/> kein Anschluss		
Profiltiefe in m: 0,2 – 0,4	Differenz Wasserspiegel Döllnfließ - Altarm in m: 0,3		
Wassertiefe im Altarm in m: 0,2			
Wasserführung <input checked="" type="checkbox"/> vorhanden, stehend <input type="checkbox"/> vorhanden, fließend <input type="checkbox"/> keine Wasserführung Bemerkung:	Gehölzbewuchs: <input checked="" type="checkbox"/> Gehölzsaum (einseitig) <input type="checkbox"/> lückiger Gehölzsaum <input type="checkbox"/> Einzelgehölze <input type="checkbox"/> keine Gehölze

Biotoptypen: Altwasser, Seggenried, Erlengehölz		Sohlsubstrat: Torf	
angrenzende Nutzung / Biotoptyp wasserseitig: Hochstaudenflur mit Seggen			
angrenzende Nutzung / Biotoptyp landseitig: Erlenwald			
Foto:

Besonderheiten (Gräben, Leitungen, Freileitungen ect.):			
Maßnahmenvorschlag: keine Maßnahmen

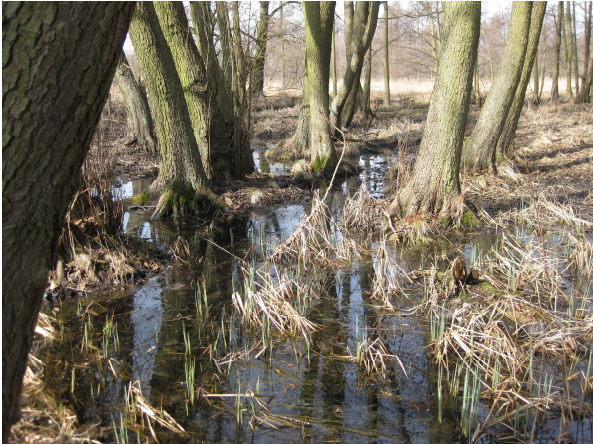
Altarmdokumentation Gewässerbegehung Datum: 30.03.2011	Gewässer: Döllnfließ	Station von: 13000 bis: 13200	Blatt
			rechtsseitig <input type="checkbox"/> linksseitig <input checked="" type="checkbox"/>
Länge in m: 120	Breite in m: von 2 bis 6		
Anschluss an Döllnfließ bei MQ <input type="checkbox"/> beidseitig vorhanden <input type="checkbox"/> nur oberwasserseitig <input checked="" type="checkbox"/> nur unterwasserseitig <input type="checkbox"/> kein Anschluss	Anschluss an Döllnfließ nur bei HQ <input checked="" type="checkbox"/> beidseitig <input type="checkbox"/> nur oberwasserseitig <input type="checkbox"/> nur unterwasserseitig <input type="checkbox"/> kein Anschluss		
Profiltiefe in m:	Differenz Wasserspiegellagen in m:		
Wassertiefe im Altarm in m:			
Wasserführung <input checked="" type="checkbox"/> vorhanden, stehend <input type="checkbox"/> vorhanden, fließend <input type="checkbox"/> keine Wasserführung Bemerkung:	Gehölzbewuchs: <input checked="" type="checkbox"/> Gehölzsaum <input type="checkbox"/> lückiger Gehölzsaum <input type="checkbox"/> Einzelgehölze <input type="checkbox"/> keine Gehölze

Biotoptypen: Altwasser, Erlensaum, Erlenbruchwald		Sohlsubstrat: Torf	
angrenzende Nutzung / Biotoptyp wasserseitig: Erlenbruchwald			
angrenzende Nutzung / Biotoptyp landseitig: Erlenbruchwald, Pappelbestand			
Foto:

Besonderheiten (Gräben, Leitungen, Freileitungen ect.):			
Maßnahmenvorschlag: ein- oder beidseitiger Anschluss im Nebenschluss

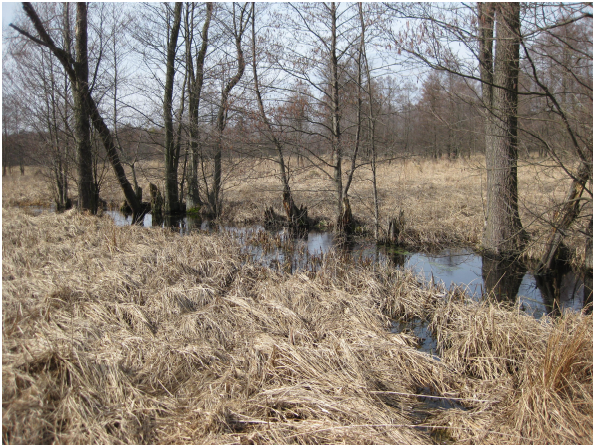
Altarmdokumentation Gewässerbegehung Datum: 30.03.2011	Gewässer: Döllnfließ	Station von: 13000 bis: 13200	Blatt	
			rechtsseitig <input checked="" type="checkbox"/>	linksseitig <input type="checkbox"/>
Länge in m: 100		Breite in m: von 4 bis 8		
Anschluss an Döllnfließ bei MQ <input type="checkbox"/> beidseitig vorhanden <input type="checkbox"/> nur oberwasserseitig <input type="checkbox"/> nur unterwasserseitig <input checked="" type="checkbox"/> kein Anschluss		Anschluss an Döllnfließ nur bei HQ <input checked="" type="checkbox"/> beidseitig <input type="checkbox"/> nur oberwasserseitig <input type="checkbox"/> nur unterwasserseitig <input type="checkbox"/> kein Anschluss		
Profiltiefe in m: bis 0,5		Differenz Wasserspiegel Döllnfließ - Altarm in m: 0,4		
Wassertiefe im Altarm in m: bis 0,5				
Wasserführung <input checked="" type="checkbox"/> vorhanden, stehend <input type="checkbox"/> vorhanden, fließend <input type="checkbox"/> keine Wasserführung Bemerkung:		Gehölzbewuchs: <input type="checkbox"/> Gehölzsaum <input checked="" type="checkbox"/> lückiger Gehölzsaum <input type="checkbox"/> Einzelgehölze <input type="checkbox"/> keine Gehölze

Biooptypen: Altwasser, Erlensaum		Sohlsubstrat: Torf		
angrenzende Nutzung / Biooptyp wasserseitig: Feuchtbrache (Rohrglanzgras)				
angrenzende Nutzung / Biooptyp landseitig: Feuchtbrache (Rohrglanzgras)				
Foto:

Besonderheiten (Gräben, Leitungen, Freileitungen ect.):				
Maßnahmenvorschlag: keine Maßnahmen

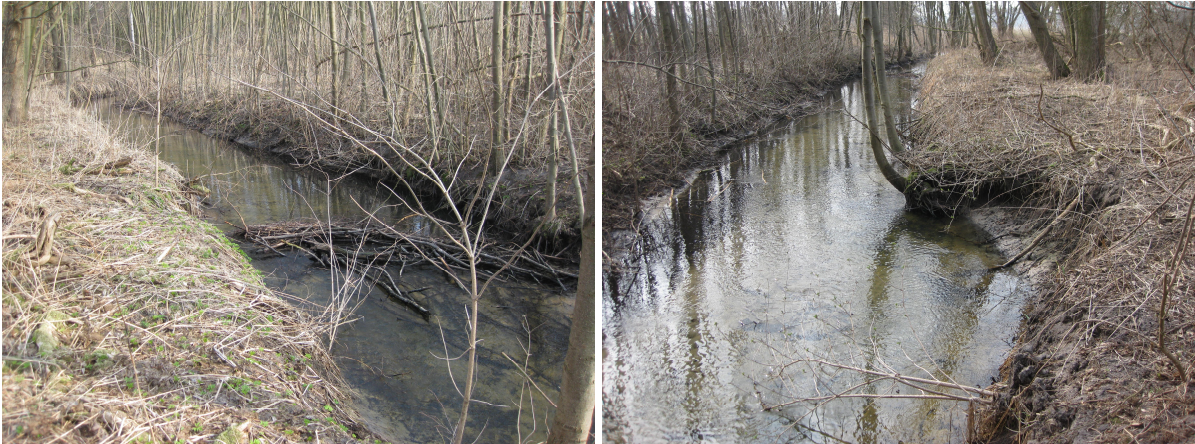
Biotoptypen: durchflossener Altlauf, Ufergehölze			Sohlsubstrat: Sand	
angrenzende Nutzung / Biotoptyp wasserseitig: Feuchtbrache mit Erlengehölz				
angrenzende Nutzung / Biotoptyp landseitig: Grünland				
Foto:

Besonderheiten (Gräben, Leitungen, Freileitungen ect.): Altarm dient als Umgehungsgerinne für das Wehr, oberwasserseitiger Anschluss über eine etwa 15 m lange Sohlgleite, 2013/14 wurde der Altarm von unterhalb stark vom Biber angestaut				
Maßnahmenvorschlag: aufgrund des vorhandenen Biberdammes: keine Maßnahmen

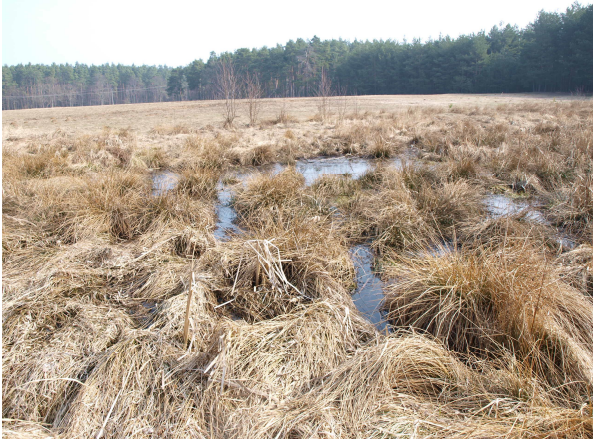
Biooptypen: Flatterbinsen-Sumpfschilf-Feuchtröhricht, Flutrasen, Wasserschilf-Röhricht		Sohlsubstrat: Torf, Schlamm		
Vegetation: Flutrasen				
angrenzende Nutzung / Biooptyp wasserseitig: Grünland, Kiefernforst				
angrenzende Nutzung / Biooptyp landseitig: Birken-Erlen-Wald				
Foto:

Besonderheiten (Gräben, Leitungen, Freileitungen ect.): Abfluss des Döllnfließes wird z.T durch einen Biberdamm über einen ehemaligen Altarm geleitet				
Maßnahmenvorschlag: Wiederherstellung des Altlaufes unter Einbeziehung der vorhandenen Altarmstrukturen

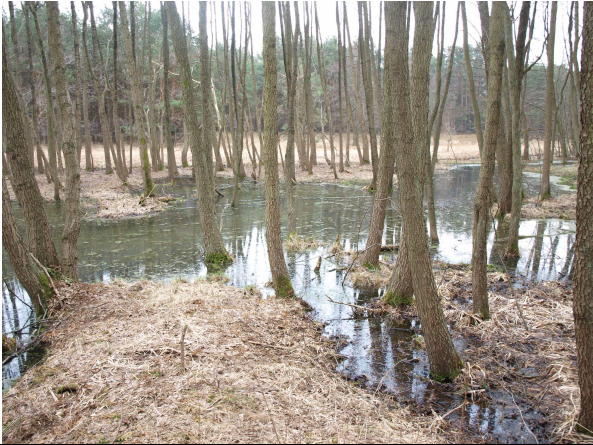
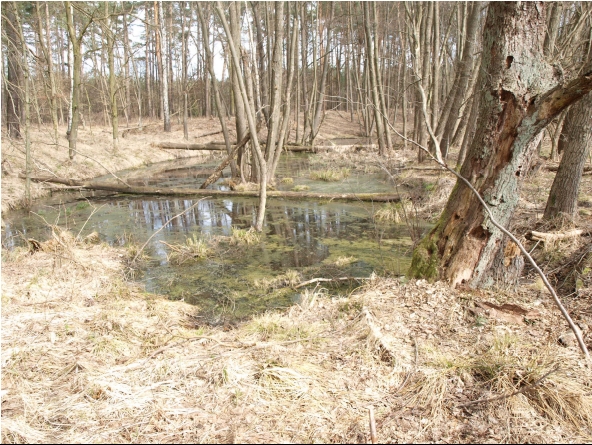
Biotoptypen: Altwasser			Sohlsubstrat: Schlamm	
angrenzende Nutzung / Biotoptyp wasserseitig: Erlenbruchwald				
angrenzende Nutzung / Biotoptyp landseitig: Mischwald				
Foto:

Besonderheiten (Gräben, Leitungen, Freileitungen ect.):				
Maßnahmenvorschlag: Wiederherstellung des Altlaufes unter Einbeziehung der vorhandenen Altarmstrukturen, n. M. keine Wasserspiegelabsenkung im Altarm

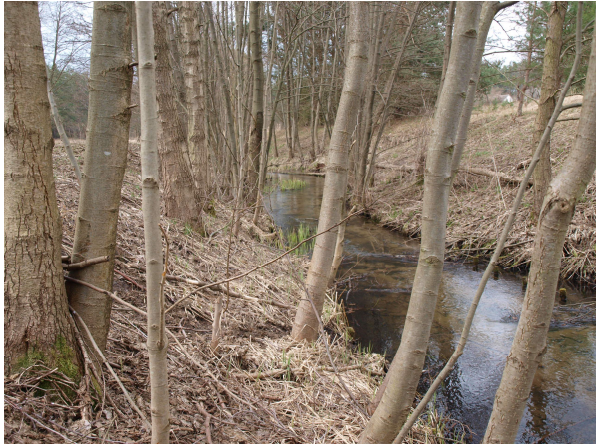
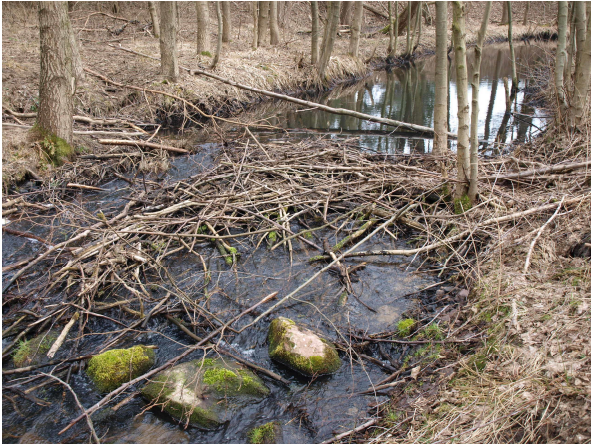
Biotoptypen: durchflossener Altarm			Sohlsubstrat: Sand	
angrenzende Nutzung / Biotoptyp wasserseitig: -				
angrenzende Nutzung / Biotoptyp landseitig: Feuchtbrache, Kieferngehölz				
Foto:

Besonderheiten (Gräben, Leitungen, Freileitungen ect.): inolge Sohlabsturz (Höhe 0,3 m) keine Fischdurchgängigkeit				
Maßnahmenvorschlag: Sohlgefälle verringern, Sohlabsturz beseitigen

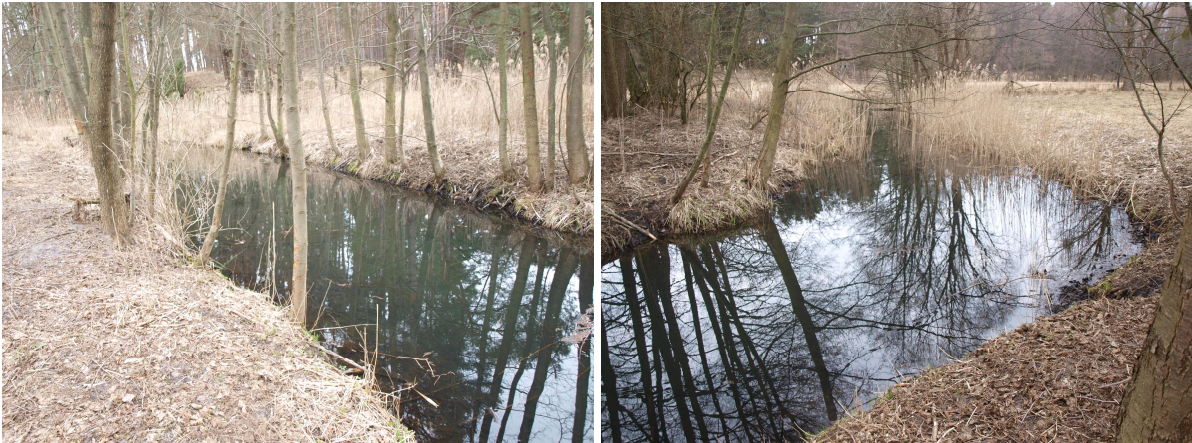
Biooptypen: durchflossener Altarm		Sohlsubstrat: Sand	
Vegetation: Krebschere im kanalisierten Döllnfließ			
angrenzende Nutzung / Biooptyp wasserseitig: Fichten-Aufforstung			
angrenzende Nutzung / Biooptyp landseitig: Kiefernforst			
Foto:

Besonderheiten (Gräben, Leitungen, Freileitungen ect.): durch Erddamm im DF erfolgt der Abfluss über den Altarm			
Maßnahmenvorschlag: -

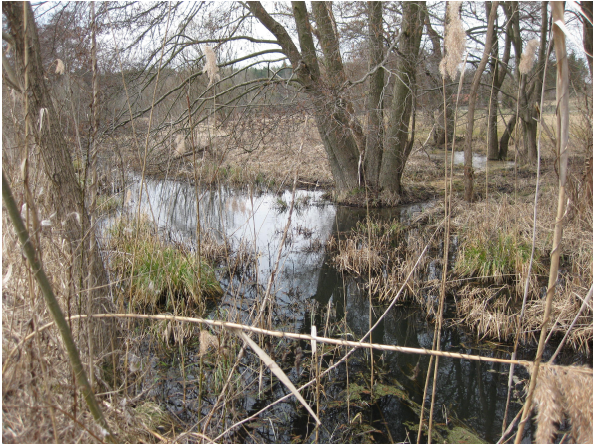
Biooptypen: Altwasser, Ufergehölze		Sohlsubstrat: Torf	
angrenzende Nutzung / Biooptyp wasserseitig: Brache, ruderale Hochstaudenflur			
angrenzende Nutzung / Biooptyp landseitig: Grünland			
Foto:

Besonderheiten (Gräben, Leitungen, Freileitungen ect.): Der Altarm wird durch einen Biberdamm eingestaut			
Maßnahmenvorschlag: ggf. beidseitiger Anschluss im Hauptschluss unter Beachtung der artenschutzrechtlichen Bestimmungen für den Biber

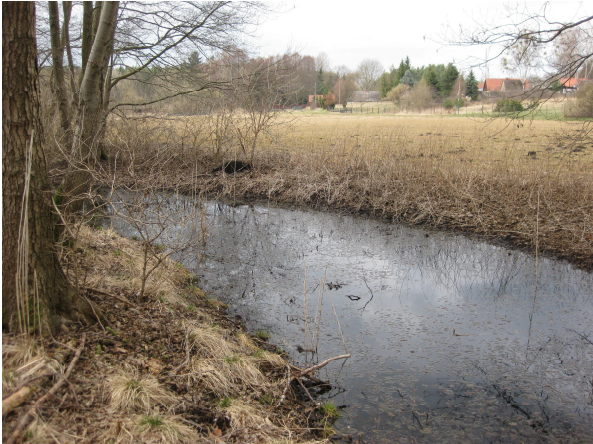
Besonderheiten (Gräben, Leitungen, Freileitungen ect.): DF durch Biberdamm rückgestaut, Uferkanten des Altarmes beidseitig ca. 0,5 m hoch				
Maßnahmenvorschlag: ggf. beidseitiger Anschluss im Hauptschluss, Auswirkungen durch Erhöhung des Oberwassers sind zu berücksichtigen

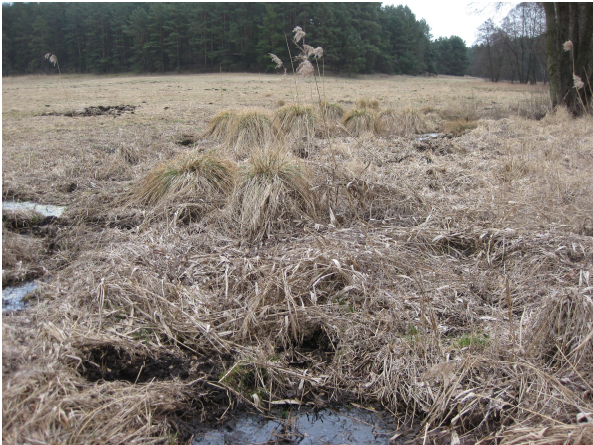
Altarmdokumentation Gewässerbegehung Datum: 31.03.2011	Gewässer: Döllnfließ	Station von: 21200 bis: 21400	Blatt	
			rechtsseitig	<input checked="" type="checkbox"/>
			linksseitig	<input type="checkbox"/>
Länge in m: ca. 40		Breite in m: ca. 5 von bis		
Anschluss an Döllnfließ bei MQ <input type="checkbox"/> beidseitig vorhanden <input type="checkbox"/> nur oberwasserseitig <input type="checkbox"/> nur unterwasserseitig <input checked="" type="checkbox"/> kein Anschluss		Anschluss an Döllnfließ nur bei HQ <input type="checkbox"/> beidseitig <input type="checkbox"/> nur oberwasserseitig <input type="checkbox"/> nur unterwasserseitig <input checked="" type="checkbox"/> kein Anschluss		
Profiltiefe in m: 0,4		Differenz Wasserspiegel Döllnfließ - Altarm in m: 1,2		
Wassertiefe im Altarm in m: 0,1				
Wasserführung <input checked="" type="checkbox"/> vorhanden, stehend <input type="checkbox"/> vorhanden, fließend <input type="checkbox"/> keine Wasserführung Bemerkung: Wenig Wasser		Gehölzbewuchs: <input type="checkbox"/> Gehölzsaum <input type="checkbox"/> lückiger Gehölzsaum <input checked="" type="checkbox"/> Einzelgehölze <input type="checkbox"/> keine Gehölze

Biototypen: temporäres Kleingewässer, Birkengehölz, Rispenseggenried		Sohlsubstrat: Torf		
Vegetation: Bulten der Rispensegge, Birkengehölz				
angrenzende Nutzung / Biototyp wasserseitig: Feuchtbrache, Schilf, Hochstauden				
angrenzende Nutzung / Biototyp landseitig: Grünland				
Foto:

Besonderheiten (Gräben, Leitungen, Freileitungen ect.):				
Maßnahmenvorschlag: keine Maßnahmen
