# Gewässerentwicklungskonzept (GEK) für die Teileinzugsgebiete Plane, Buckau und Weitere

## -KURZFASSUNG-

im Auftrag des  
Landesamt für Umwelt, Gesundheit und Verbraucherschutz Brandenburg

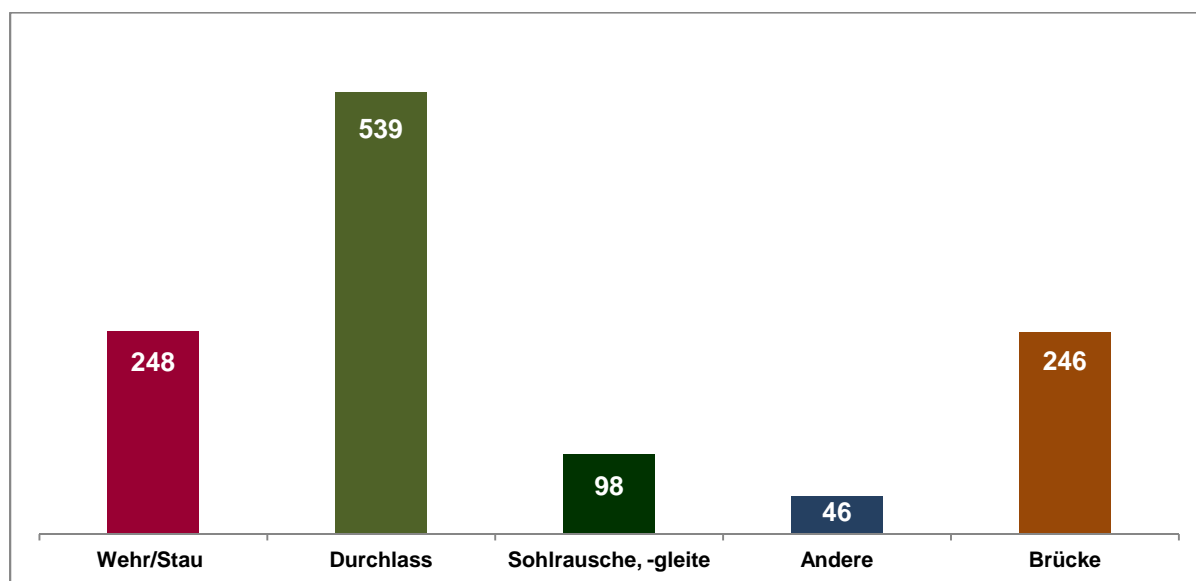
Abbildung 11: Verteilung der Bauwerksarten im Betrachtungsgebiet (andere sind z. B. Mühlen, Schöpfwerke usw.)

Im gesamten GEK-Gebiet wurden 1177 Bauwerke aufgenommen (Verteilung der Bauwerksarten siehe Abbildung 11). Es wurden davon 929 Querbauwerke entsprechend der Fragestellung der ökologischen Durchgängigkeit für die Fischfauna und das Makrozoobenthos bewertet. Die Ergebnisse der Aufnahmen sind in der nachfolgenden Tabelle aufgelistet.

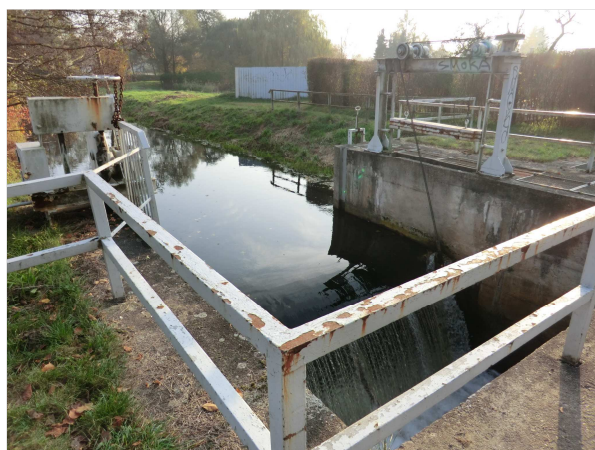
Abbildung 12: Wehr Göttin, Plane

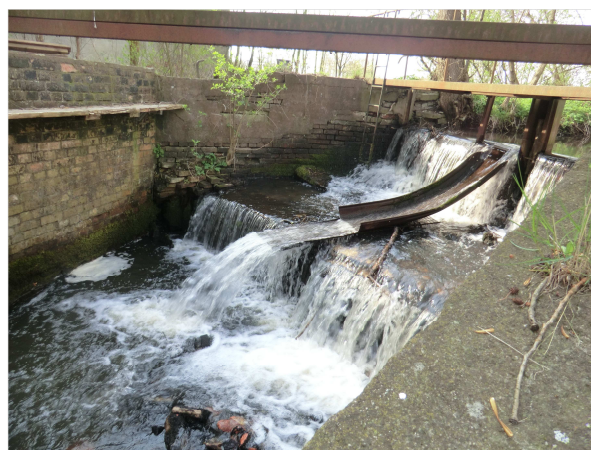
Abbildung 13: Viesener Mühle, Buckau

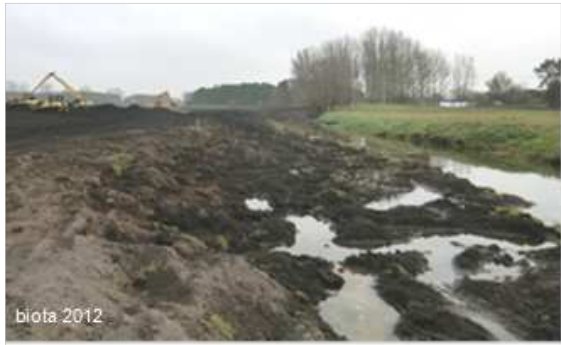
Abbildung 18: Schaffung Wasserwechselzonen

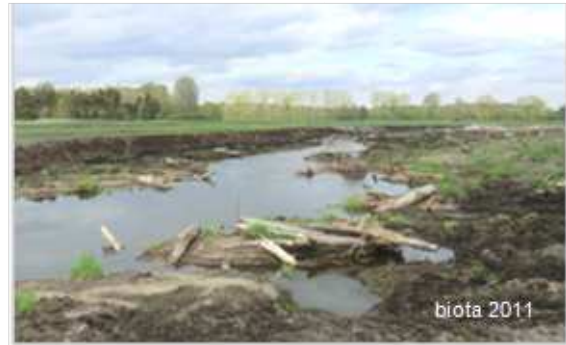
Abbildung 19: Einbau von Totholz
