Gewässername	Zitzer Landgraben	WK-Code	DE587244_919		
Planungsabschnitt	DE587244_919_P01	Stationierung	km von 0+000 bis 3+239		
Begrenzung des Abschnitts

Gewässername	Zitzer Landgraben	WK-Code	DE587244_919		
Planungsabschnitt	DE587244_919_P02	Stationierung	km von 3+239 bis 6+697		
Begrenzung des Abschnitts

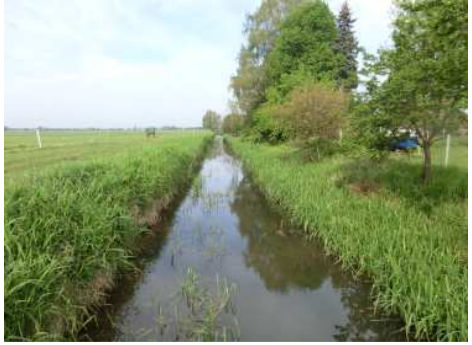
Einmündung in Buckauer Hauptgraben bis Feldweg Rogäsen				
Bestand BWP FGG Elbe	LAWA-Typ	0 – künstliches Gewässer			
	Kategorie	künstlich			
	Zielerreichung Ökologie	unwahrscheinlich			
	Zielerreichung Chemie	wahrscheinlich			
Aktueller Zustand (2012)	LAWA-Typ-Vorschlag	0 – künstliches Gewässer			
	Kategorie-Vorschlag	künstlich			
	Hydromorphologische Qualitätskomponente	Gewässerstrukturgüte	Hydrologische Zustandsklasse	Ökologische Durchgängigkeit	
		4	unbewertet	nein	
	Defizit	-2	U	-3	
Beschreibung	geradlinig, eingetiefter und ausgebauter Graben im Trapezprofil, im Unterlauf mit Gehölzen bestanden, hohe Detritusauflage, hauptsächlich durch Grün- und Weideland verlaufend				
Belastungen	wenig Beschattung und ohne Gewässerrandstreifen				
Restriktionen	SPA-Gebiet „Fiener Bruch“ (DE3640-421), Ortsrand Viesen und Rogäsen

Entwicklungsziele und Strategien	Verbesserung der Gewässerstruktur und Gewässergüte, Förderung der Beschattung, Förderung der ökologischen Durchgängigkeit, Verbesserung des Landschaftswasserhaushaltes				
Vorschläge für Maßnahmen/Umsetzungsstrategien	um Konflikte mit der landwirtschaftlichen Nutzung zu minimieren, Initialpflanzungen vorzunehmen, zu verwenden sind standortangepasste einheimische Baum- und Straucharten (M01, M03, M04, M06); zusätzliche Variante: Bedarf der vorhandenen Stauanlage prüfen, ggf. sanieren (M08, M07); Förderung der ganzjährigen ökologischen Durchgängigkeit für Fische und Wirbellose (M02, M05), angepasste Gewässerunterhaltung (M09), Ausweisung von Gewässerrandstreifen (M10)

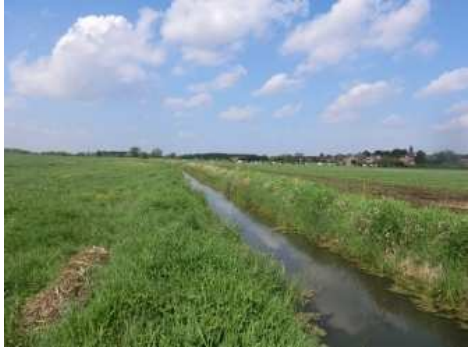
Feldweg Rogäsen bis Feldweg Zitz				
Bestand BWP FGG Elbe	LAWA-Typ	0 – künstliches Gewässer			
	Kategorie	künstlich			
	Zielerreichung Ökologie	unwahrscheinlich			
	Zielerreichung Chemie	wahrscheinlich			
Aktueller Zustand (2012)	LAWA-Typ-Vorschlag	0 – künstliches Gewässer			
	Kategorie-Vorschlag	künstlich			
	Hydromorphologische Qualitätskomponente	Gewässerstrukturgüte	Hydrologische Zustandsklasse	Ökologische Durchgängigkeit	
		4	unbewertet	nein	
Defizit	-2	U	-3		
Beschreibung	geradlinig, eingetiefter und ausgebauter Graben im Trapezprofil, hohe Detritusauflage, hauptsächlich durch Grün- und Weideland verlaufend, ohne Fließgeschwindigkeiten, Verlauf an zwei Stellen fraglich Bemerkung: Der Zitzer Landgraben ist ab Station 3+239 am Ort Rogäsen verplombt (Projekt Landschaftswasserhaushalts Fiener Bruch)

Belastungen	ohne Beschattung und ohne Gewässerrandstreifen, Verockerungen				
Restriktionen	SPA-Gebiet „Fiener Bruch“ (DE3640-421), Ortsrand Rogäsen				
Entwicklungsziele und Strategien	Verbesserung der Gewässerstruktur und Gewässergüte, Förderung der Beschattung				
Vorschläge für Maßnahmen/Umsetzungstrategien	Initialpflanzungen, zu verwenden sind standortangepasste einheimische Baum- und Straucharten (M02), angepasste Gewässerunterhaltung (M01) und Ausweisung von Gewässerrandstreifen (M03)
