Farbliche Darstellung Defizitanalyse für Fließgewässer und Seen

Landesamt für Umwelt Brandenburg

Pilotvorhaben Machbarkeitsstudie Blaues Band
 Unterlage 2.11: Defizite und Belastungen
 Blatt 4 von 9

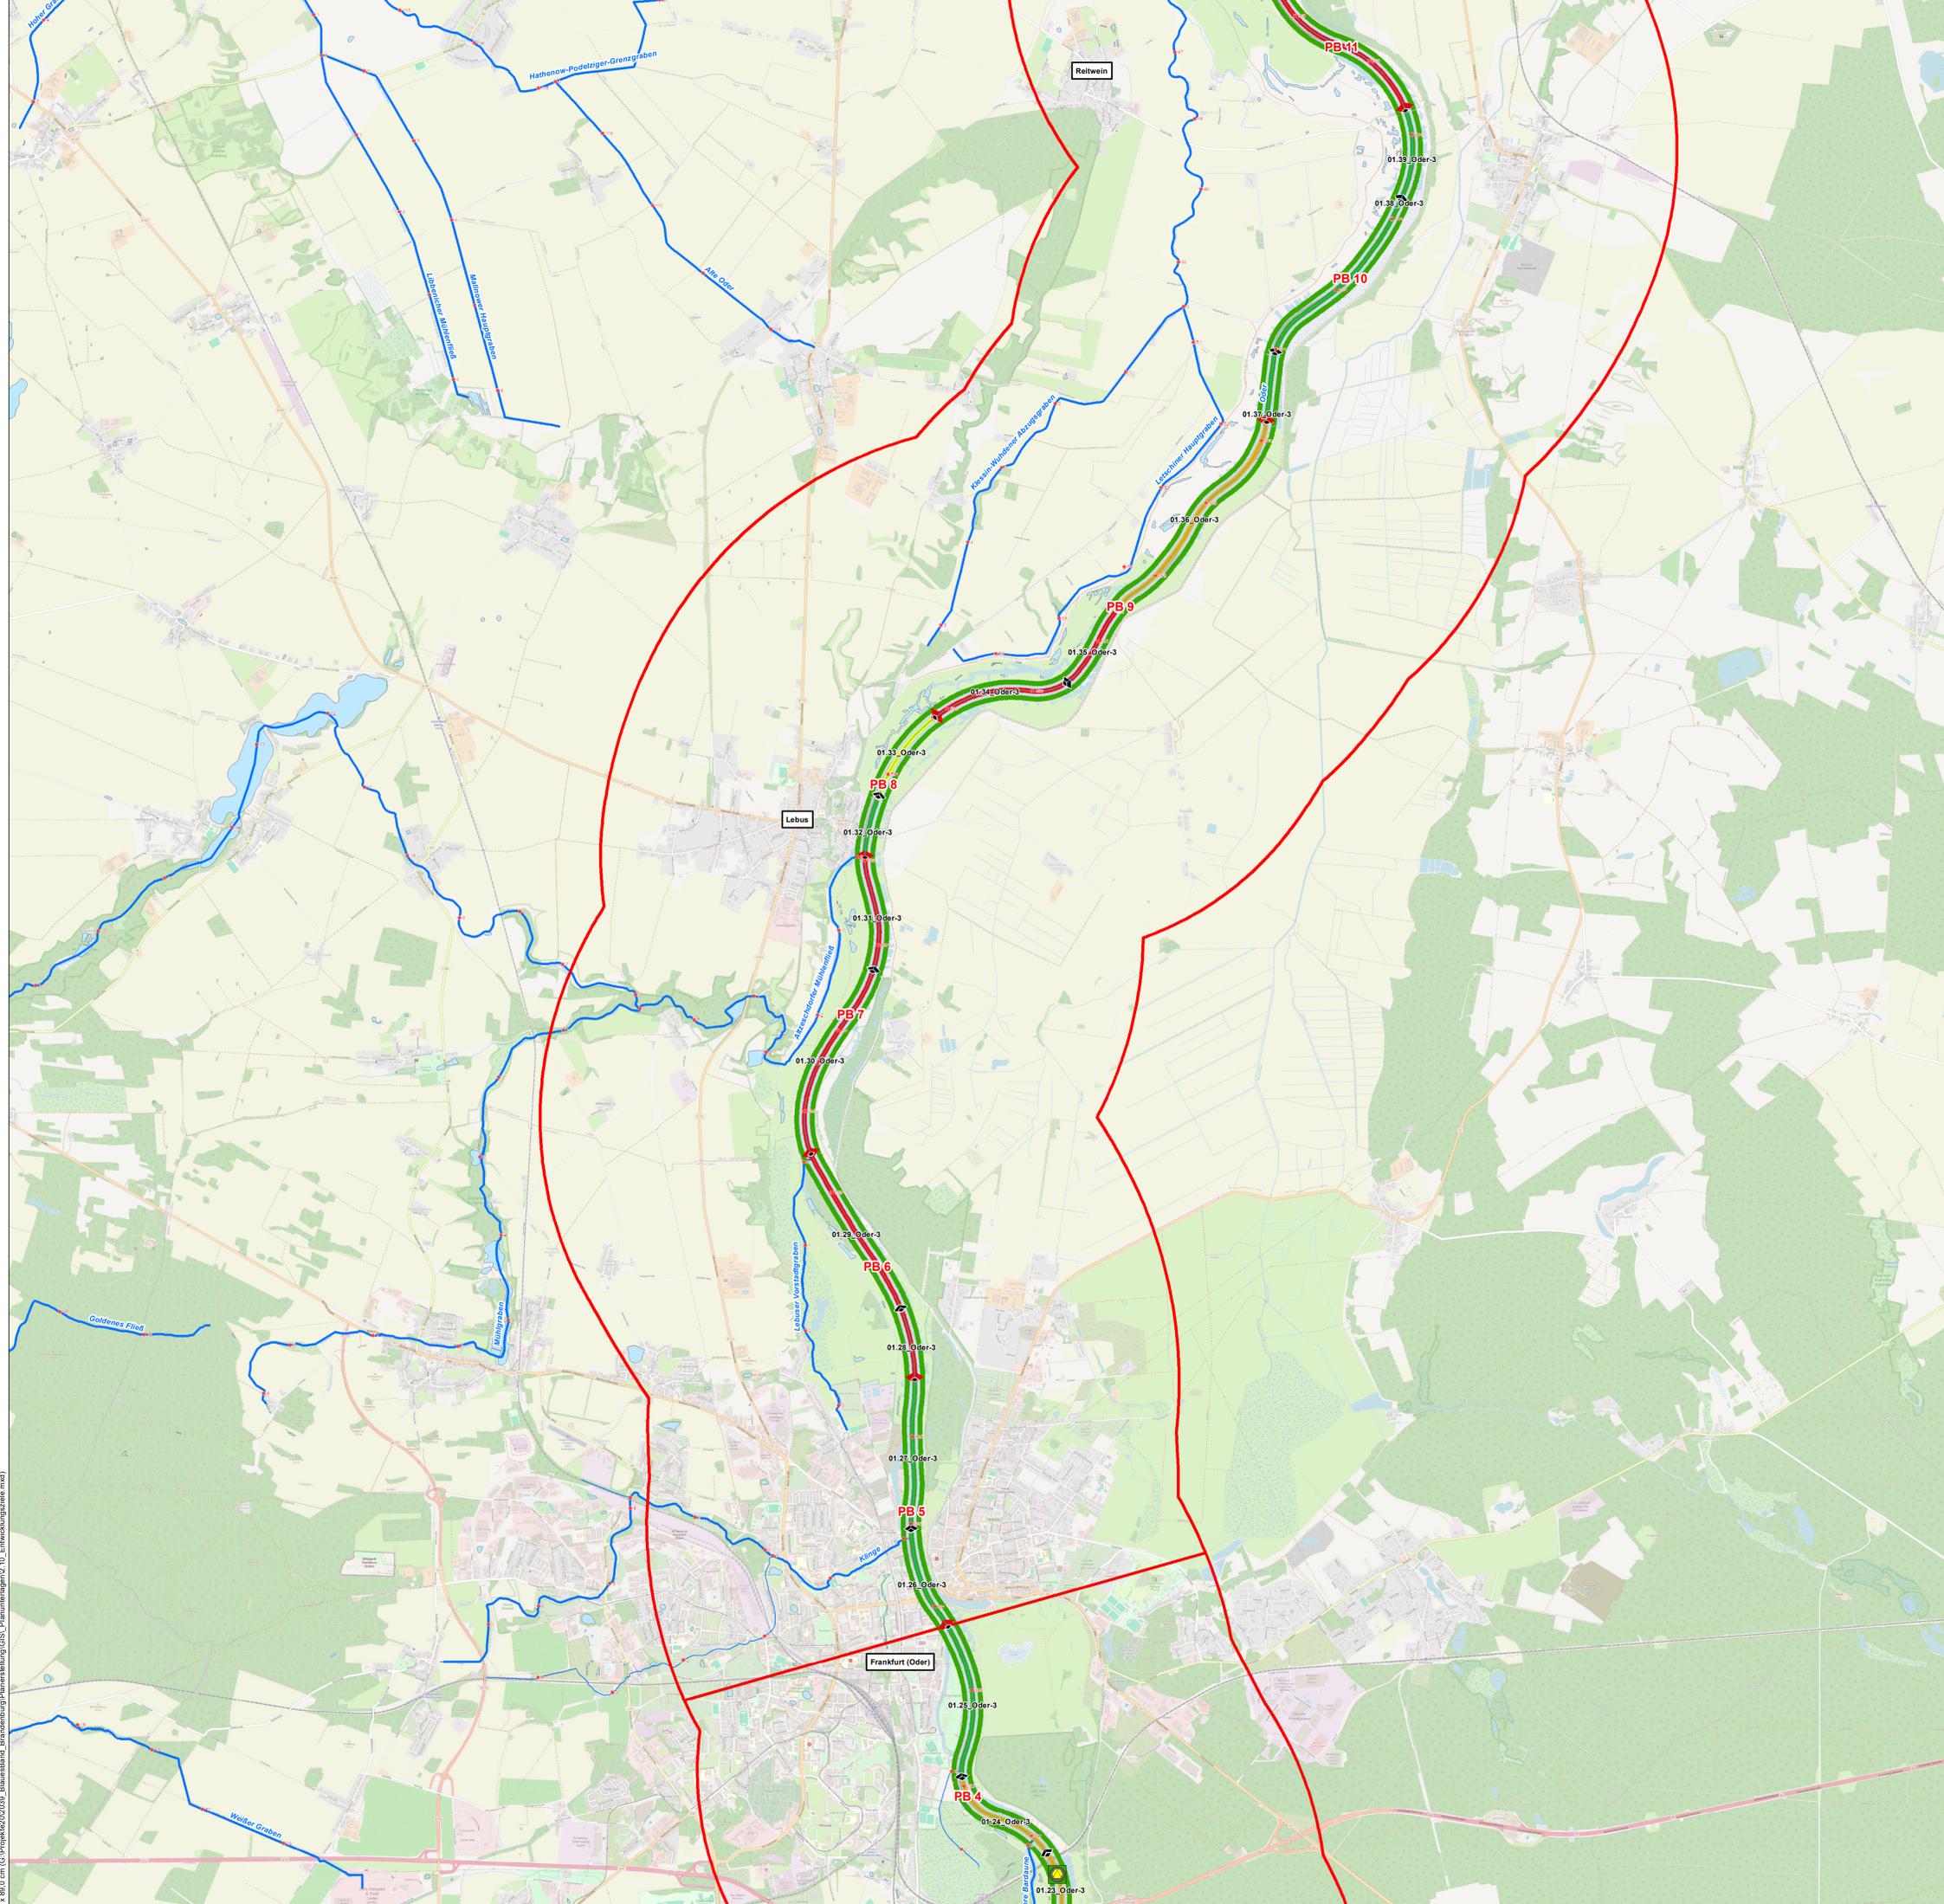
- Defizite Durchgängigkeit (Liniendarstellung links in Fließrichtung)
- 0
 - 1
 - 3
 - (unbewertet)

Defizite Morphologie (Liniendarstellung mittig in Fließrichtung)

Defizite Wasserhaushalt (Liniendarstellung rechts in Fließrichtung)

Defizite biologische Qualitätskomponenten
