# Projekte: „Wiederherstellung der Durchgängigkeit der Seeve – Wehranlagen Maschen und Horster Mühle“

21.06.2024

Katharina Boese (NLWKN Bst. Lüneburg) und  
Matthias Nickel (Gewässerallianz Luhe-Seeve-Este)

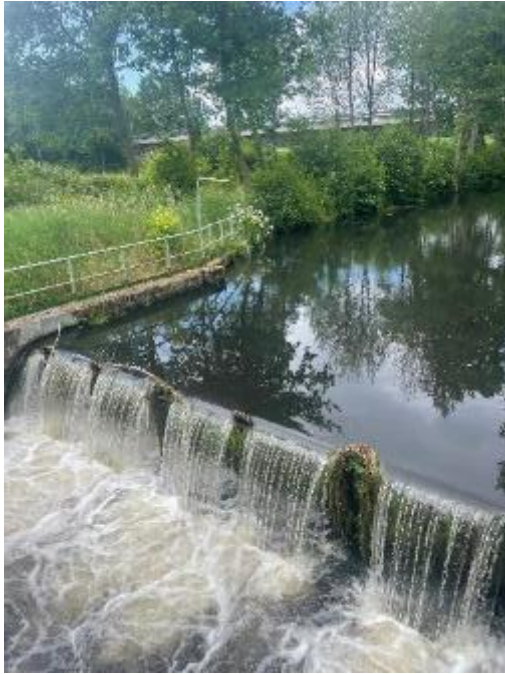
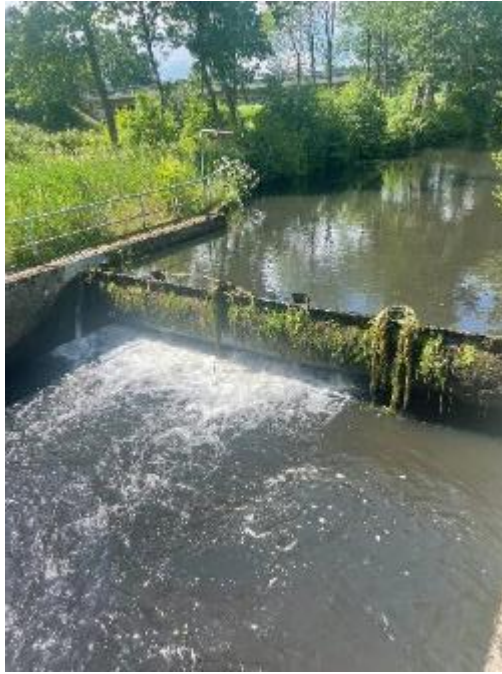
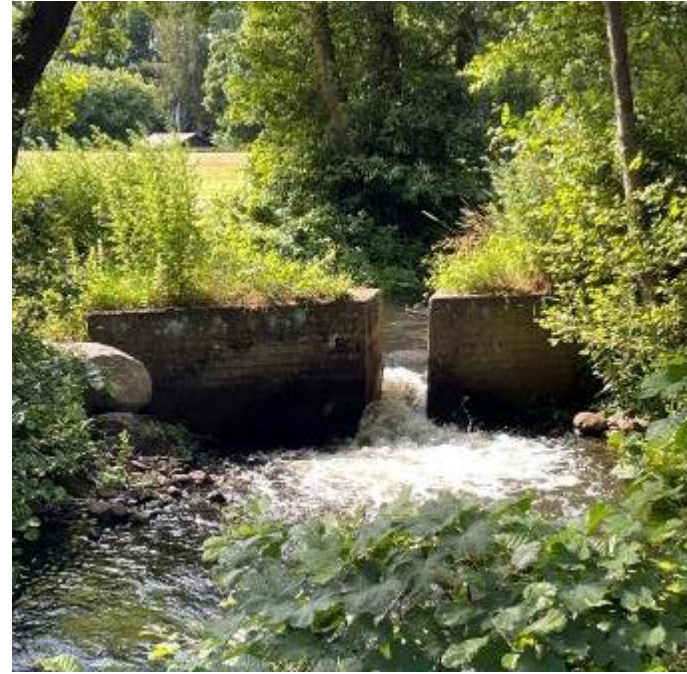
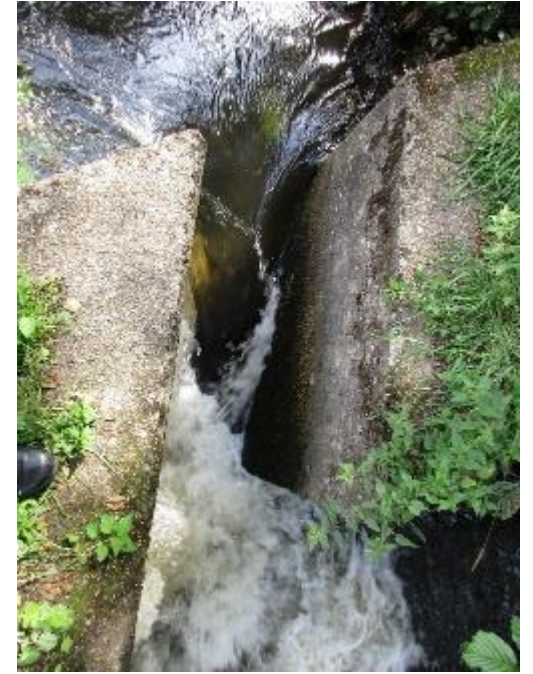
# IST-Zustand – Durchgängigkeit Seeve-Wehr Maschen

- ökologische Durchgängigkeit für Fische und Makrozoobenthos nur sehr eingeschränkt bis gar nicht gegeben
- Sohlabsturzhöhe vom Seeve-Wehr: 1,3 m
- vorhandene Fischaufstiegsanlage kaum bis gar nicht funktionsfähig (v. a. zu hohe Fließgeschwindigkeiten und zu hohe Wasserspiegeldifferenzen, Einstieg: ca. 0,6 m)
