LAND BRANDENBURG
Bewertung, Festlegung, Planung und Identifizierung von Maßnahmenvorschlägen für die ökologische Entwicklung der Wasserstraßen im Land Brandenburg - Entwicklungsschritte und Maßnahmenvorschläge für die Wasserstraßen Oder-2 und Oder-3 sowie Teilschnitte der Lausitzer Neiße, des Flöha-Kanales und der Alten Oder Unterlage 2.11: Defizite

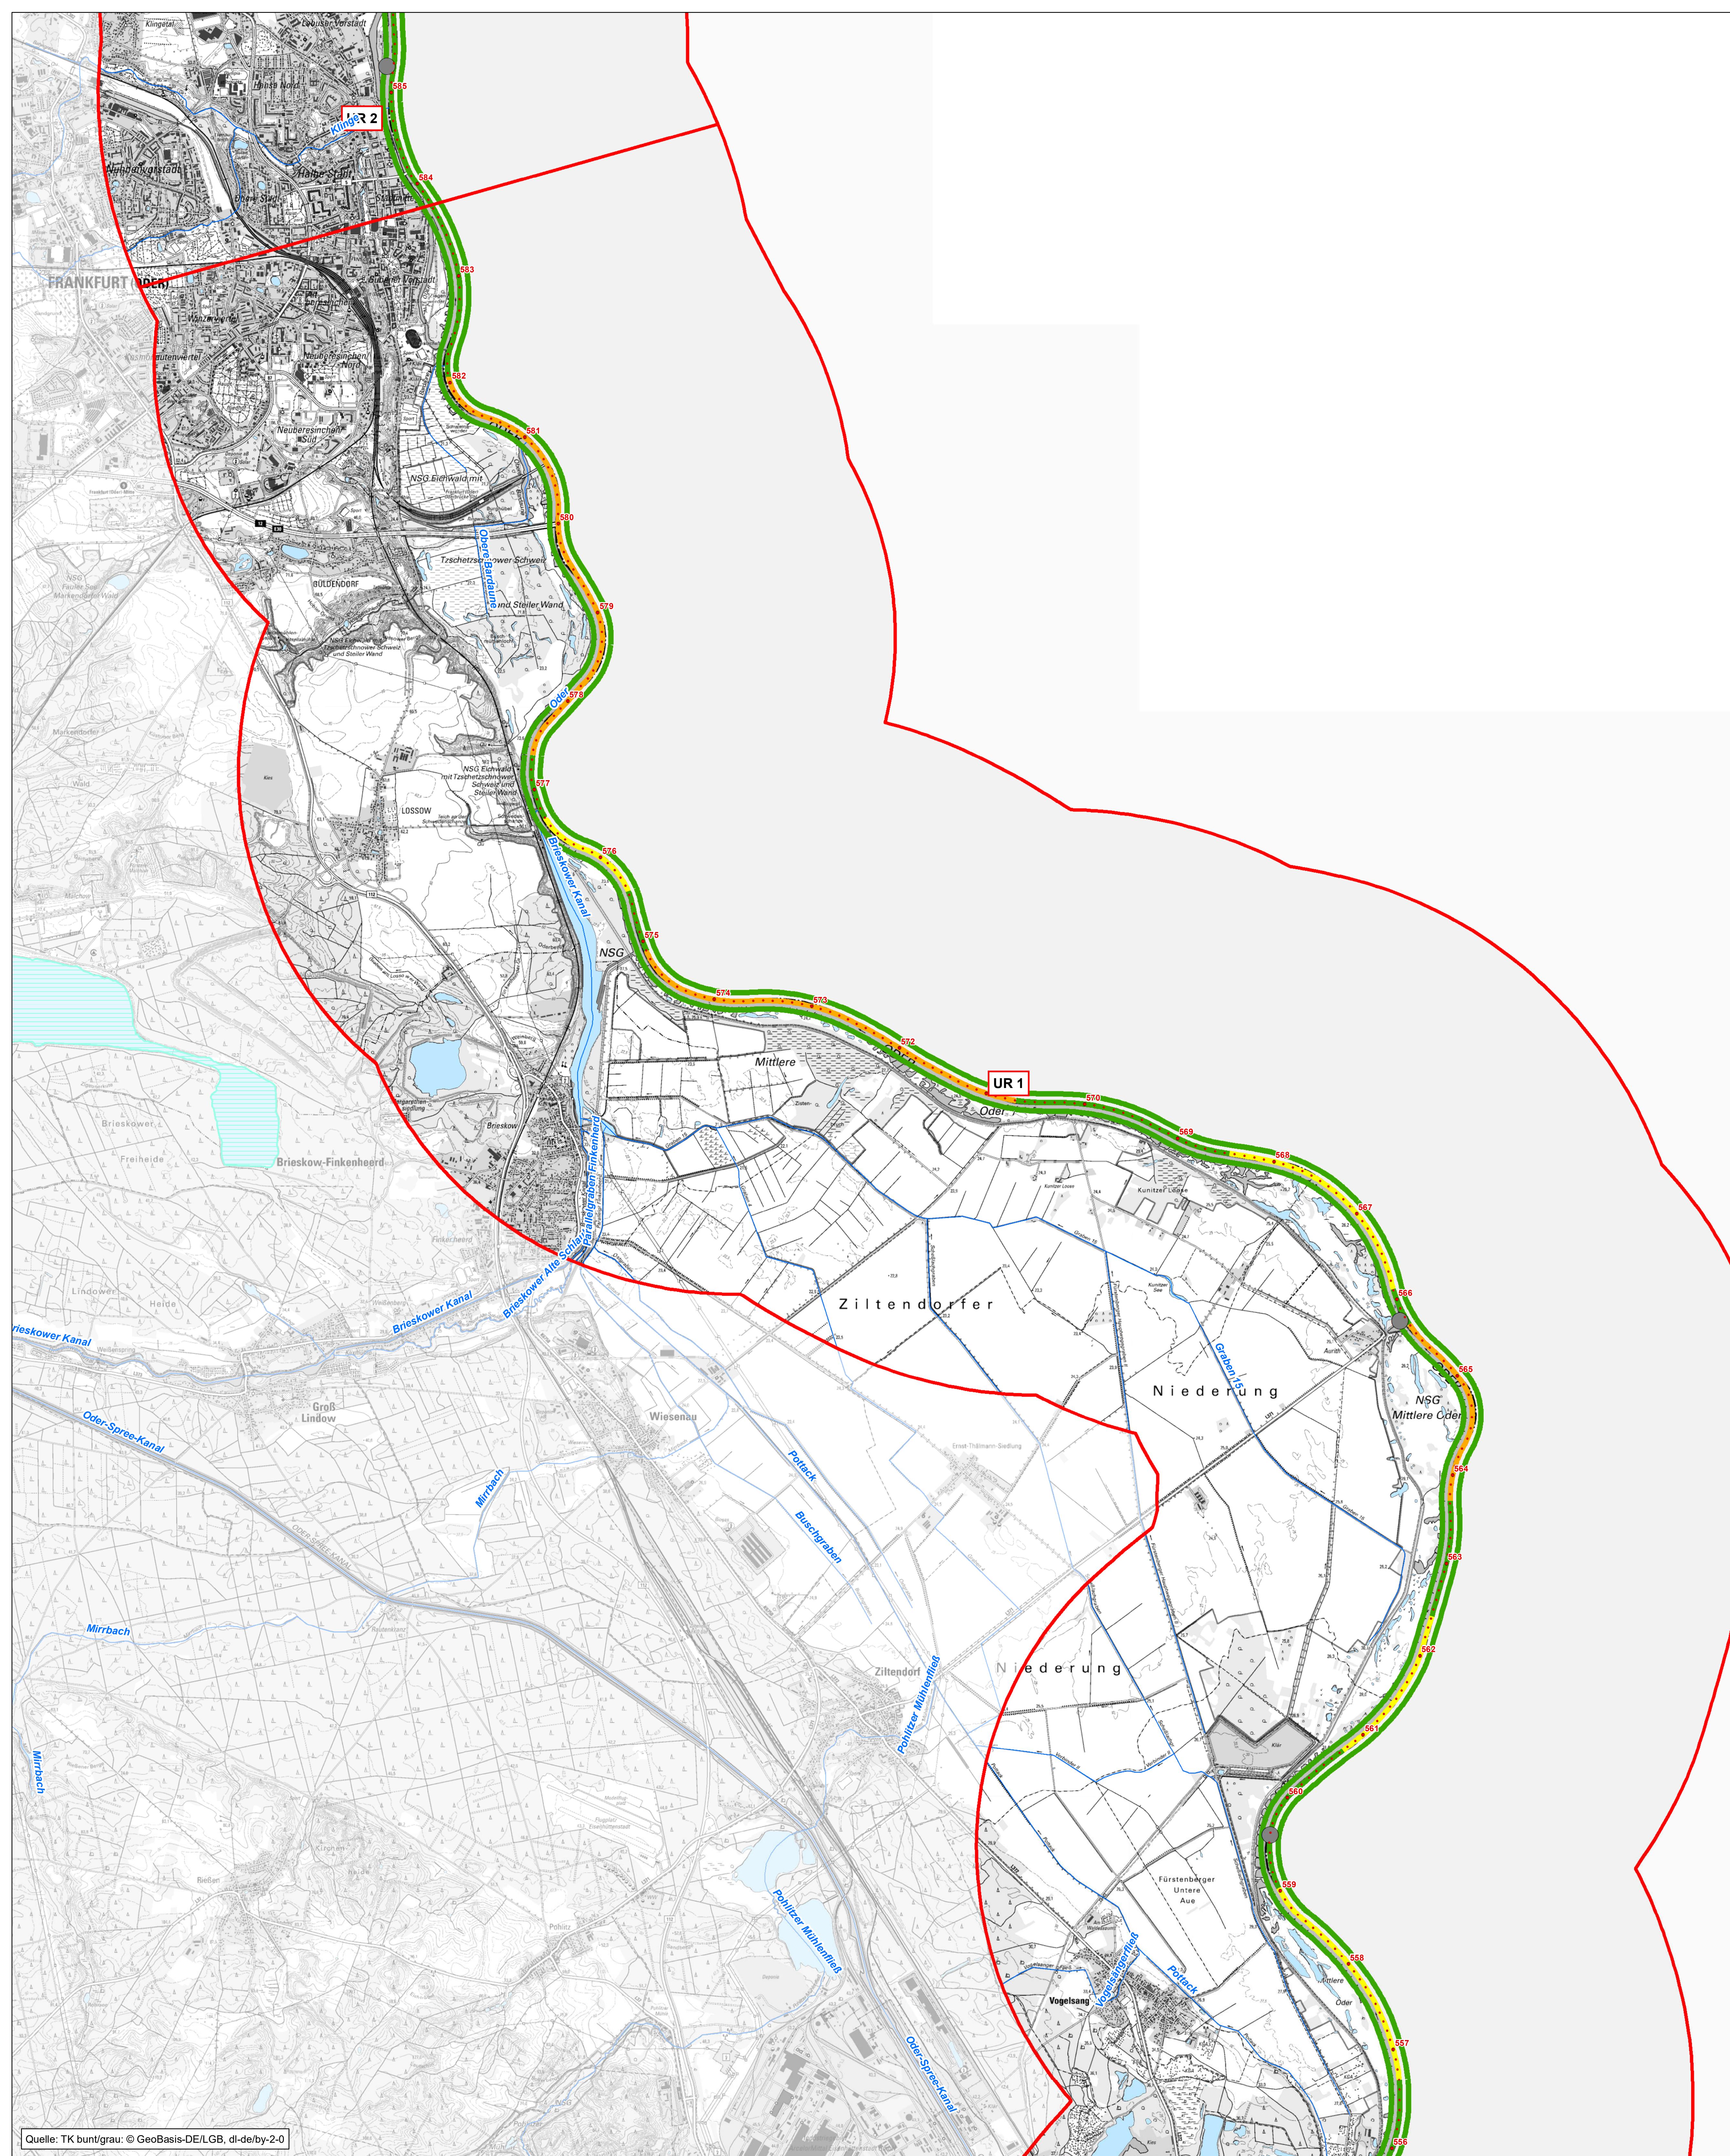
Farbliche Darstellung Defizitanalyse für Fließgewässer und Seen

Defizite Durchgängigkeit (Liniedarstellung links in Fließrichtung)

Defizite Morphologie (Liniedarstellung mittig in Fließrichtung)

Defizite Wasserhaushalt (Liniedarstellung rechts in Fließrichtung)

Defizite biologische Qualitätskomponenten
