7 Bestandsaufnahme und Bewertung des ökologischen Zustands der Hamel

Vorgehen zur Bewertung des ökologischen Zustands

7.1 Biologische Qualitätskomponente

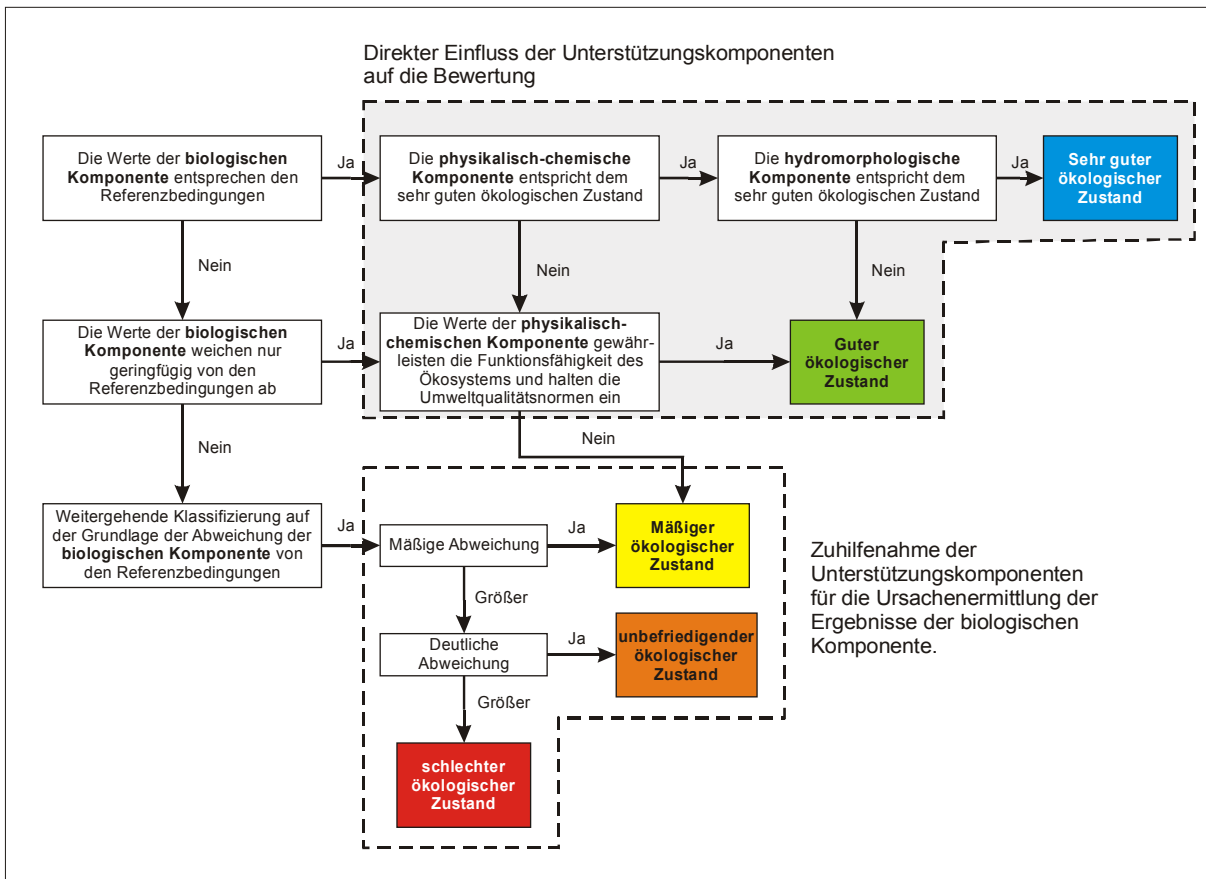
Abbildung 7-2: Relative Bedeutung der EG-WRRL-Qualitätskomponenten bei der Einstufung des ökologischen Zustands (nach LAWA 2005, verändert)

Die Bewertung des ökologischen Zustands eines Gewässers resultiert aus der Einzelbewertung aller Qualitätskomponenten. Herausragend für die Einstufung ist laut EG-WRRL dabei die biologische Qualitätskomponente (Abb. 7-2).

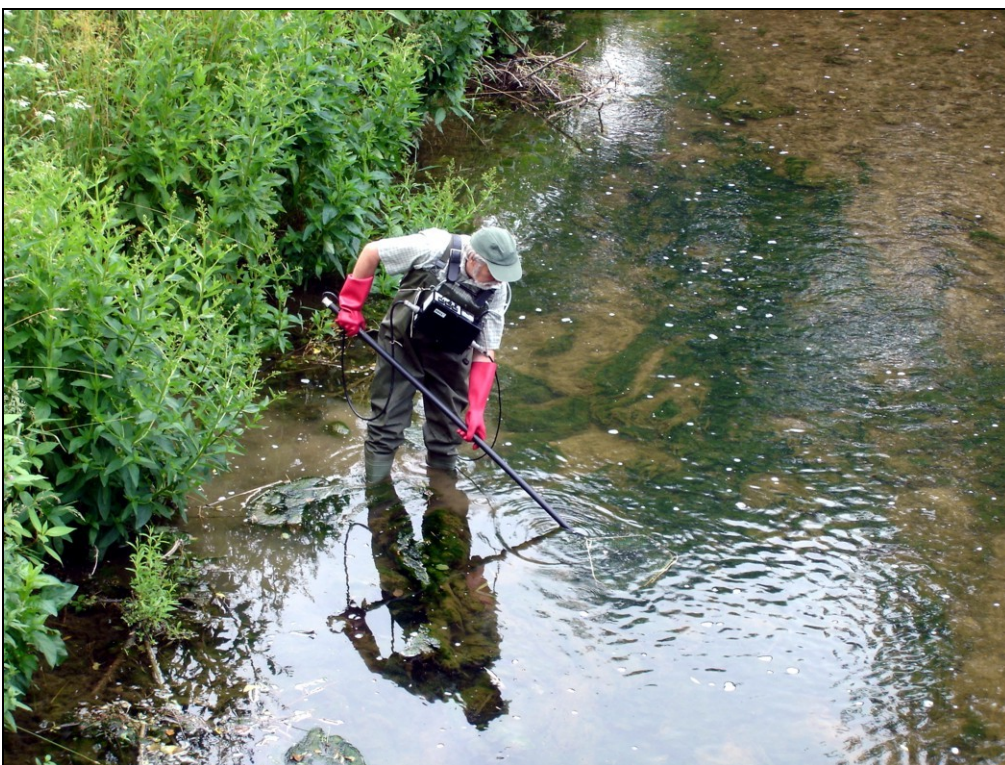
Abbildung 7-5: Elektrobefischung an der Hamel durch Mitglieder der ansässigen Fischereivereine (GEUM.tec 2006)

Zur Beurteilung des aktuellen Bestands der Fischfauna in der Hamel konnte unter anderem auf umfangreiches Wissen von Vor-Ort-Experten zurückgegriffen werden. Besonderer Dank gebührt dem Fischereiverein Hameln und Umgegend e.V. und dem Sportfischereiverein Hannover e.V., die Fangstatistiken sowie Ergebnisse früherer Elektrobefischungen zur Verfügung (aus den Jahren 1985 bis 2002) stellten und das Modellprojekt Hamel im Juli 2006 durch zusätzliche Elektrobefischungen unterstützten (Abb. 7-5).

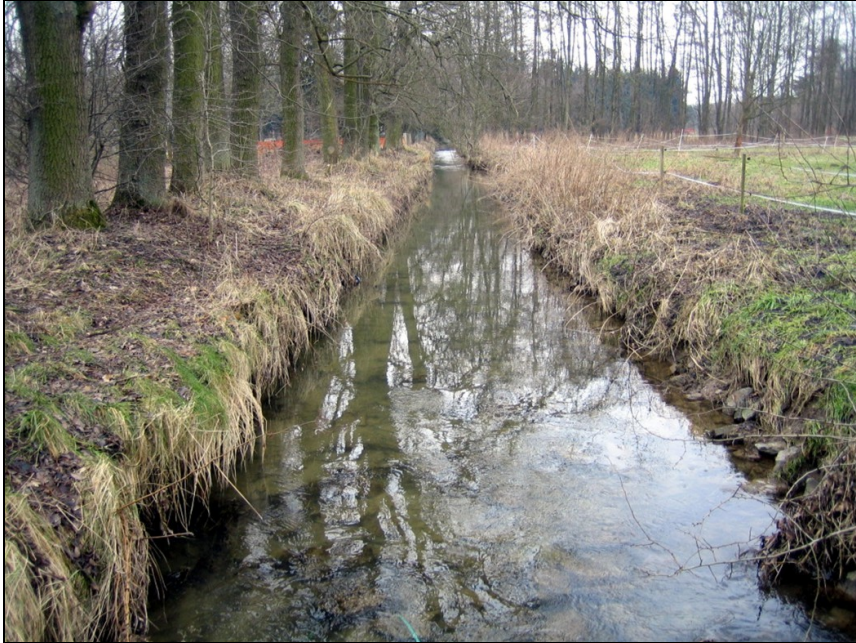
Foto: GEUM.tec
2006

Begradigter Gewässerverlauf mit teilweise fehlendem Gehölzbestand; häufig regelprofilartiger Ausbau des Gewässerquerprofils, geringe Anzahl gewässertypischer Strukturelemente. Z.T. kiesiges Sohlsubstrat und Kiesbänke. Gefährdung der Funktionen v.a. durch Feinsedimentüberdeckung (kolmatiertes Interstitial). Umland überwiegend geprägt von landwirtschaftlichen Nutzflächen (Grünland und Acker).

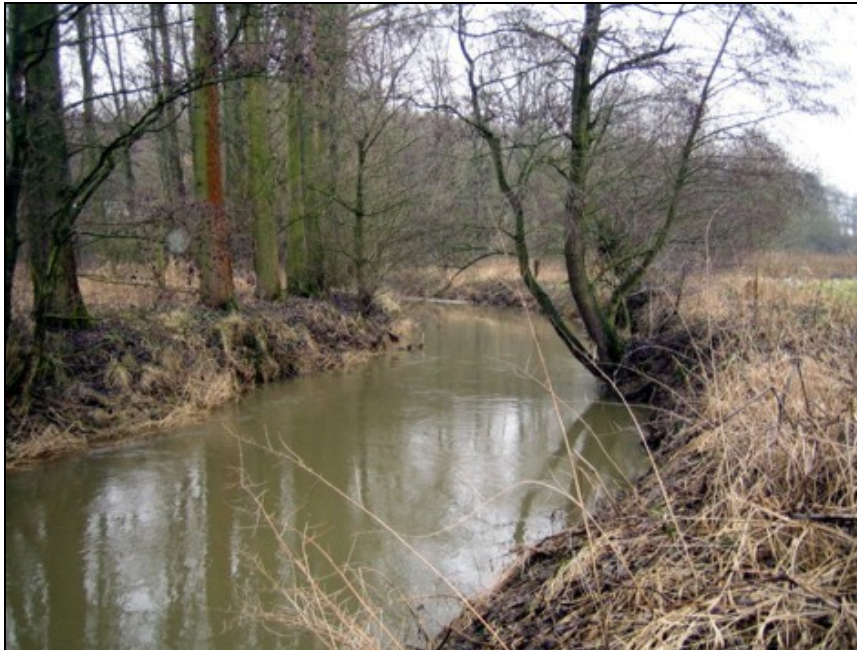
Foto: GEUM.tec
2006

Naturnahe Abschnitte mit begleitendem Gehölzbestand im Wechsel mit streckenweise defizitären Ufergehölzen. In der Regel einheitliches, vertieftes Querprofil. Zu geringe Anzahl typischer Strukturelemente. Böschungen im Bereich des Böschungsfußes häufig mit Wasserbausteinen gesichert. Zahlreiche punktuelle Vorkommen von Kiesbänken, die jedoch zum überwiegenden Teil in ihrer Funktion beeinträchtigt sind (Algenbewuchs, kolmatiertes Interstitial). Das Umland ist überwiegend von Acker- und Grünlandnutzung geprägt.

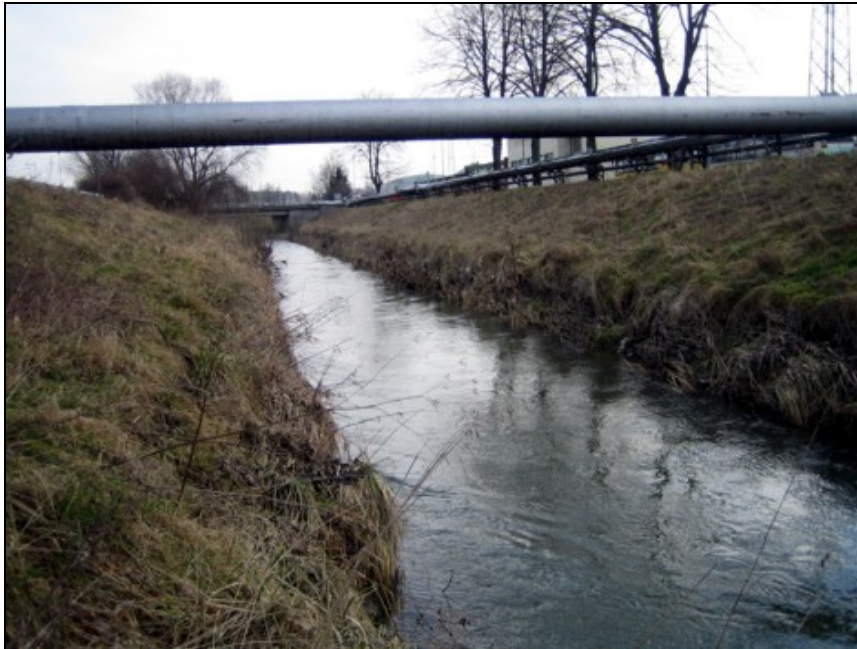
Foto: GEUM.tec
2006

Stark begradigter, im Regelprofil verlaufender und strukturarmer Gewässerabschnitt. Gehölze oftmals in zu großer Entfernung vom Gewässer. Umland durch städtische Nutzungsformen geprägt (v.a. Gewerbegebiet). Insgesamt stark technogen überprägt.

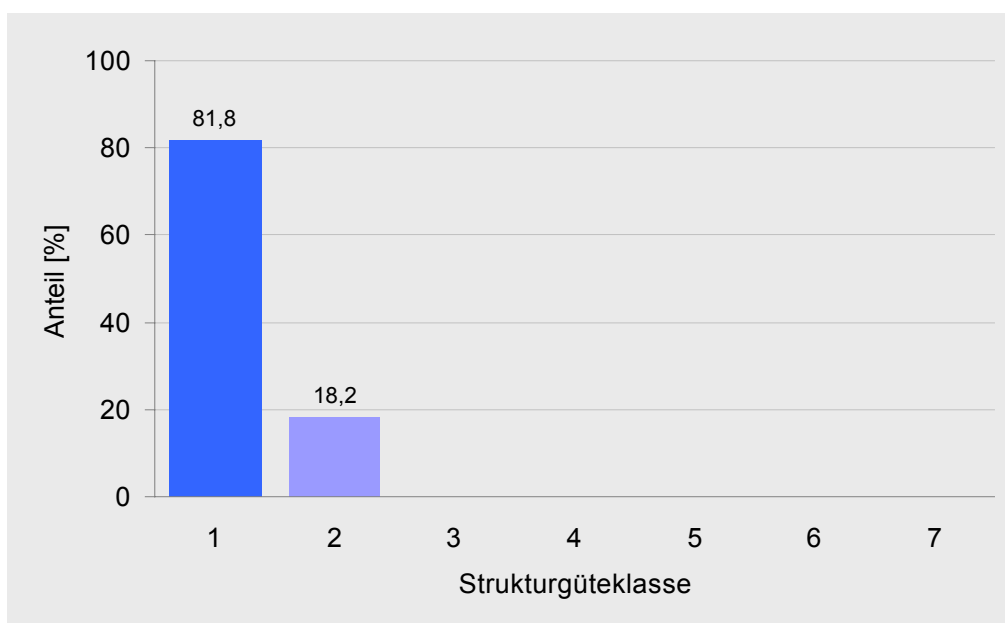
Abbildung 7-8: Prozentuale Anteile der Gewässerstrukturgüteklassen des Abschnitts „Sickerhamel“ an dessen Gesamtlänge (1 km)

Im Bereich oberhalb des Louis-Hadler-Wegs führen nicht standortgerechte Nadelforste (überwiegend Fichten) zu einer Einstufung in die Güteklasse 2; außerdem stellen die Überführung des Louis-Hadler-Wegs sowie vereinzelt Verbauungen geringfügige Beeinträchtigungen der Sickerhamel dar. Es ist davon auszugehen, dass die alte Sickerhamel im Sommer zeitweilig trockenfällt (temporäres Gewässer). Dieser Bereich kann dem sehr guten ökologischen Zustand zugeordnet werden.

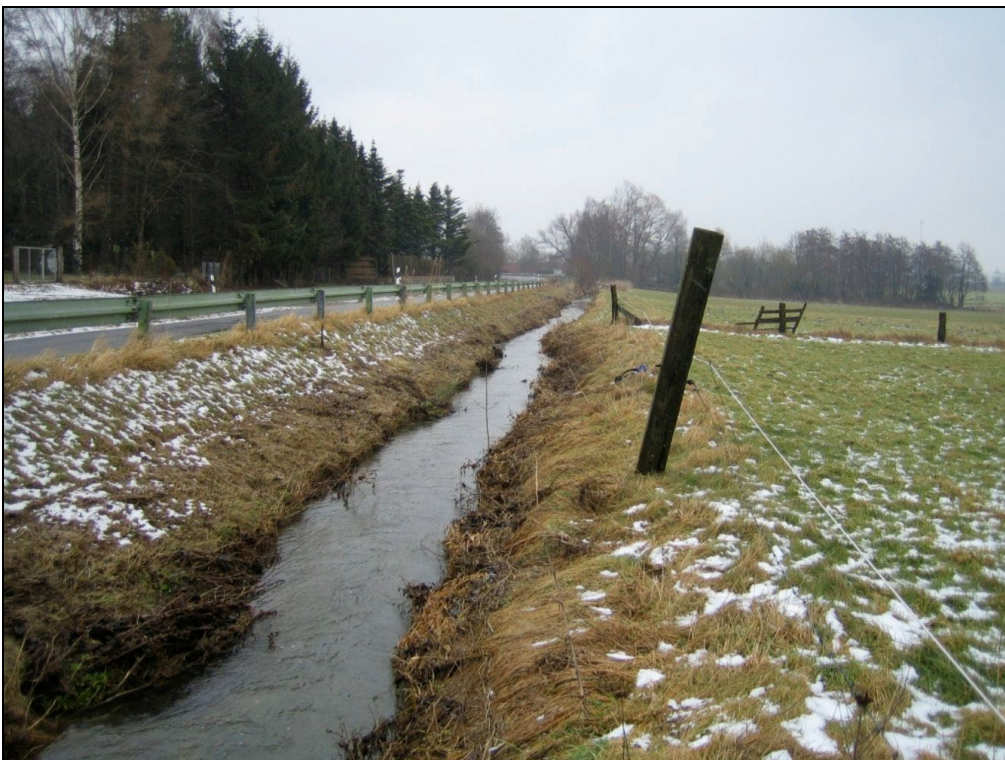
Abbildung 7-12: Begradigter, strukturarmer Hamelabschnitt entlang der K 72 (etwa 200 Meter unterhalb der Mündung der Voßbeeke) (GEUM.tec 2006)

Im Zuge der Verkoppelung um 1860 wurde die mäandrierende Hamel im Bereich zwischen Hamelspringe und Bad Münden begradigt (vgl. Kap. 6.1). Die typische Situation der Hamel in diesem Bereich zeigt Abb. 7-12.

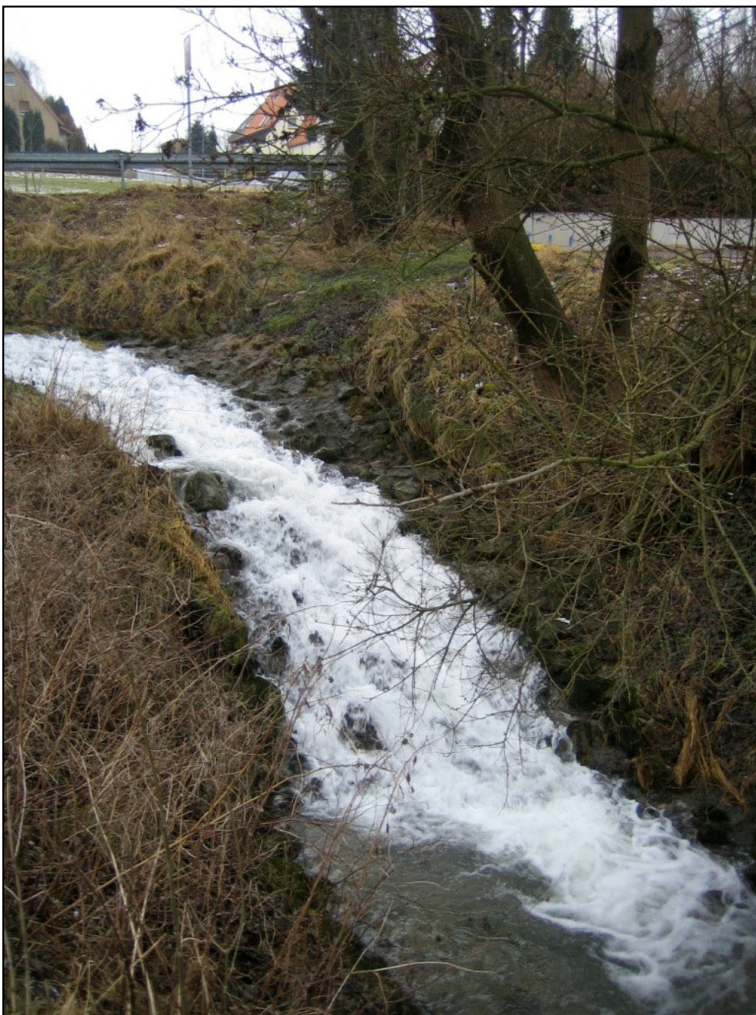
Abbildung 7-13: Aktuelle Situation am ehemaligen Wehr der Rahlmühle in Bad Münster (GEUM.tec 2006)

Die Durchgängigkeit der Hamel wird durch die Situation am ehemaligen Wehr der Rahlmühle am westlichen Ortsrand der Stadt Bad Münster stark beeinträchtigt (Abb. 7-13). Nachdem das Wehr aus Kostengründen nicht erhalten werden konnte, ist die Sohle seit Beginn der 1990er Jahre provisorisch durch mit Beton vergossenen Wasserbausteinen befestigt. Aufgrund des Fehlens eines Hohlraumsystems im Sohlenbereich und der Höhendifferenz von etwa fünf Metern ist das Bauwerk für viele Lebewesen im Gewässer unpassierbar.

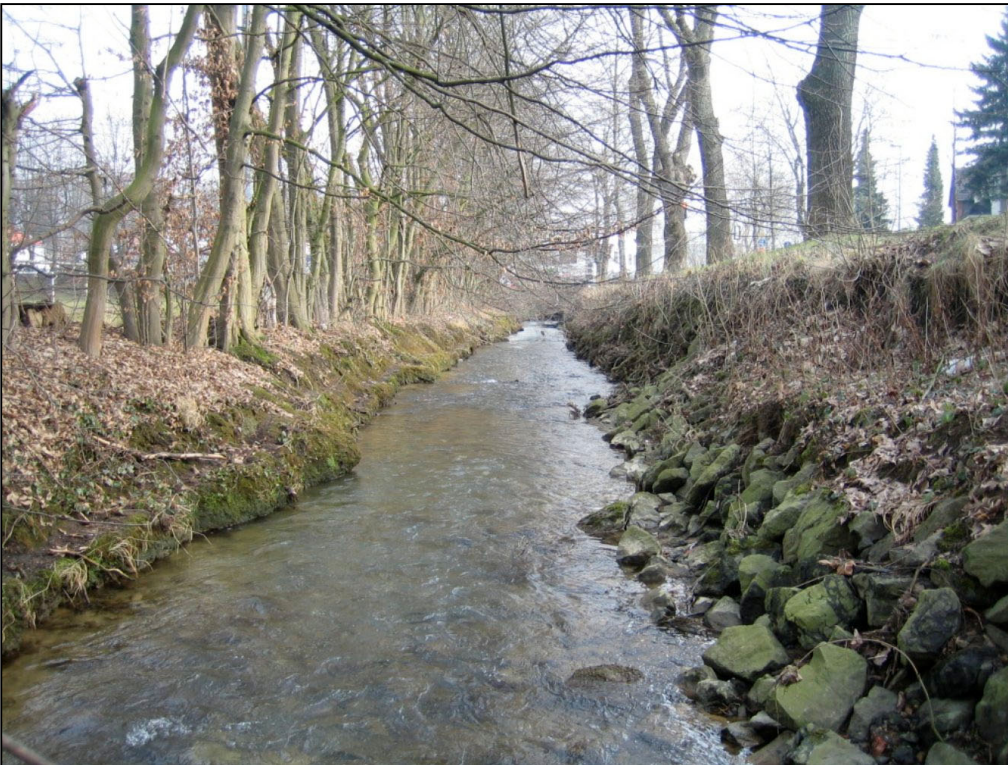
Abbildung 7-14: Hamel in Bad Münden im Bereich der Wallstraße (auf Höhe der Hinrich-Wilhelm-Kopf-Schule) (GEUM.tec 2006)

Im Bereich der Wallstraße verläuft die Hamel in einem neu gestalteten, naturnahen Gewässerbett. Die Umgestaltung dieses Umgehungsgerinnes wurde im Jahr 2005 beendet. Im entsprechenden Abschnitt weist die Hamel u.a. eine hohe Breiten- und Tiefenvarianz sowie eine hohe Strömungsdiversität auf und erreicht die Güteklasse 2.

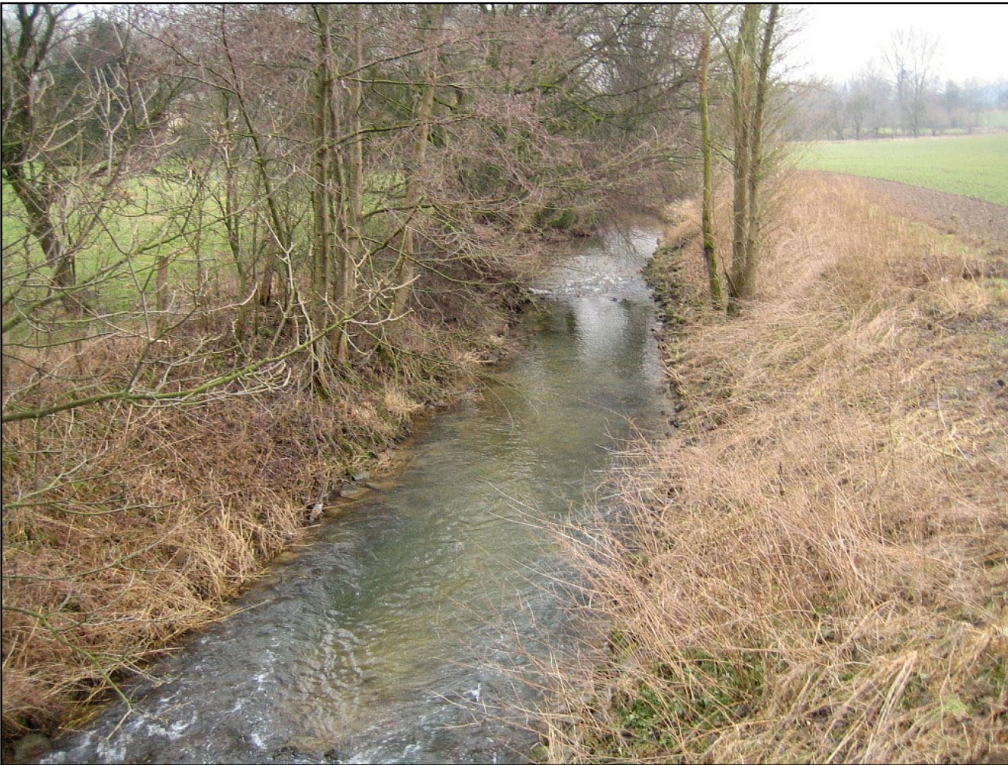
Abbildung 7-15: Hamel zwischen der Kläranlage „Am Osterberg“ und der Ohrenberger Mühle (GEUM.tec 2006)

Vom östlichen Ortsausgang bis zur Bahnüberführung in der Nähe der Ohrenberger Mühle weist die Hamel einen gestreckten Verlauf, häufig zu schmale Randstreifen und eine geringe Anzahl gewässertypische Strukturen auf. Zusätzlich ist eine deutliche Eintiefung der Hamel und ein nur wenig variables Querprofil zu beobachten (Abb. 7-15). Anders als in ihrem Verlauf zwischen Hamelspringe und Bad Münden sind die Ufer der Hamel über weite Abschnitte von Gehölzen bestanden, auch wenn diese häufig nicht standorttypisch sind.

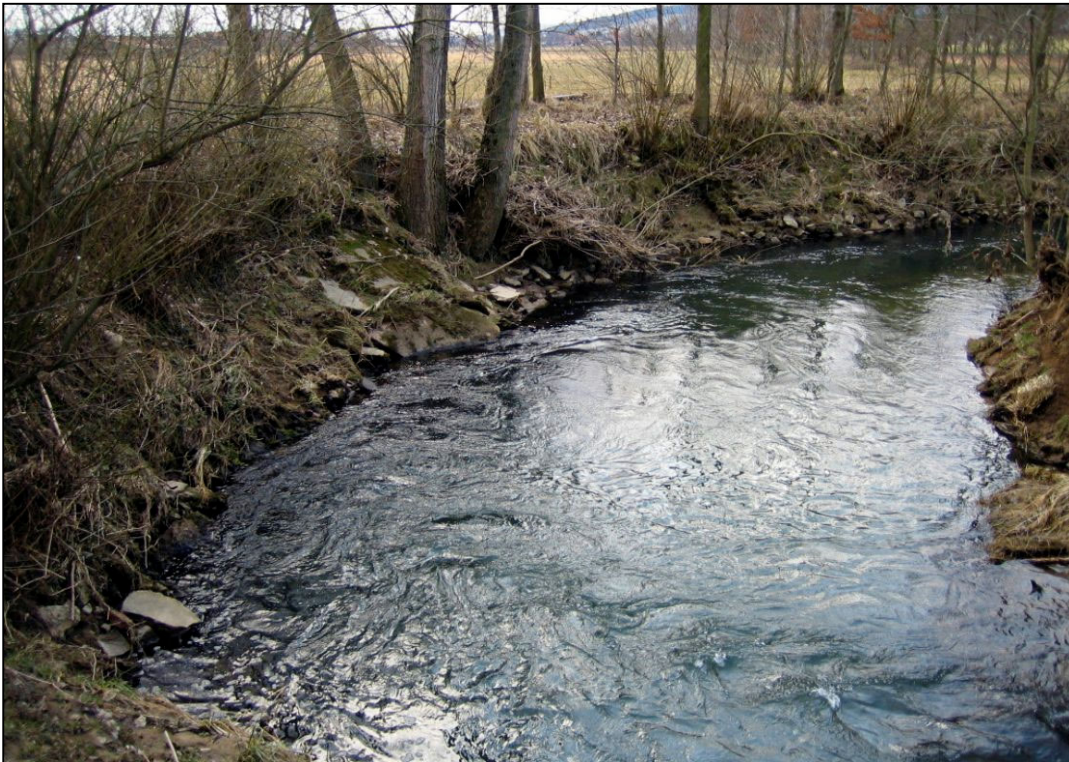
Abbildung 7-17: Steinschüttung im Böschungfußbereich einer Mäanderaußenseite (ca. 500 Meter oberhalb von Groß Hilligsfeld) (GEUM.tec 2006)

Unterhalb von Hasperde ist die Hamel durch einen geschlängelten, vereinzelt mäandrierenden Verlauf gekennzeichnet. Die Gewässerschlingen sind vor allem an ihrer Außenseite häufig mit Steinschüttungen im Böschungfußbereich gesichert und eigendynamische Entwicklungen somit behindert (Abbildung 7-17). Unterbrochen wird der geschlängelte Längsverlauf durch einen etwa 3,6 Kilometern langen Streckenabschnitt, der ca. 400 Meter oberhalb von Hachmühlen beginnt und bis ca. 800 Meter oberhalb Hasperde reicht. In diesem Bereich verläuft die Hamel überwiegend gestreckt bis schwach geschwungen.

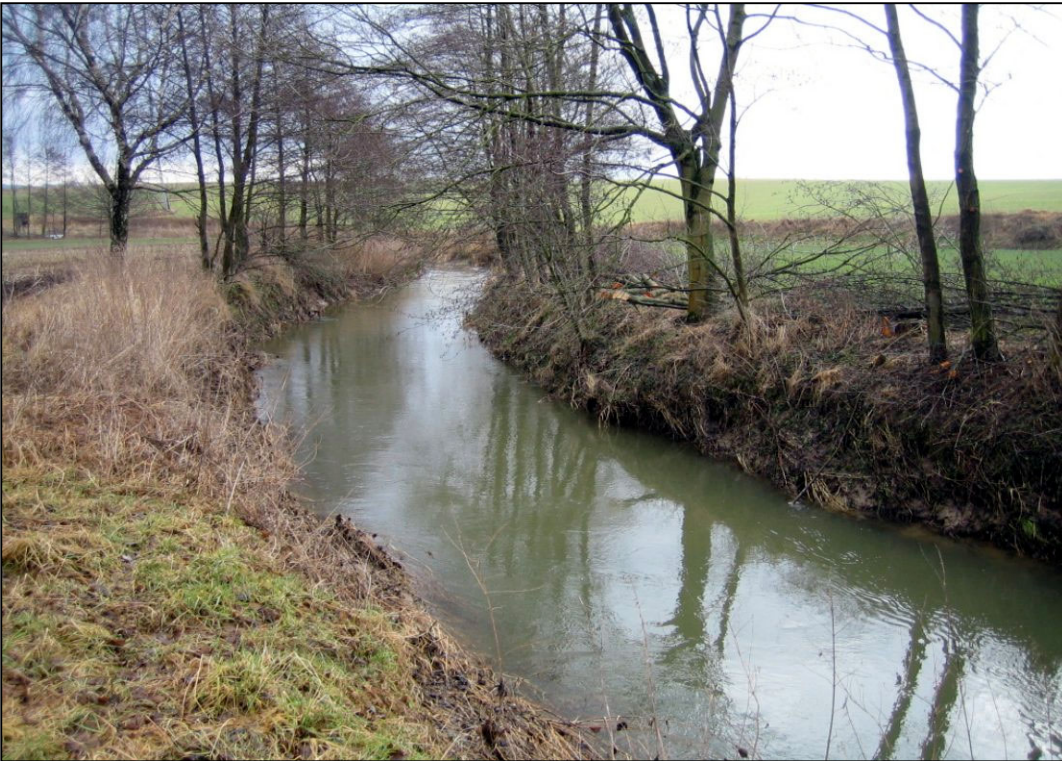
Abbildung 7-19: Vereinheitlichtes Gewässerprofil der Hamel mit geringer Strömungsdiversität oberhalb von Hasperde (GEUM.tec 2006)

Das Querprofil der Hamel erscheint insgesamt relativ einheitlich. Das Gewässerbett ist eingetieft, weist eine überwiegend mäßige, abschnittsweise auch geringe Breiten- und Tiefenvarianz auf und wirkt daher trotz des gewundenen Verlaufs der Hamel zum Teil deutlich anthropogen überformt. Vermutlich kam es zu einer Vereinheitlichung des Gewässerprofils aufgrund von stetigen, kleineren Unterhaltungsmaßnahmen über längere Zeiträume (z.B. Böschungssicherungen, vgl. Kap. 6.1). Die Strömungsdiversität der Hamel ist insgesamt zwar hoch, kleinräumig wechselnde Strömungsverhältnisse sind jedoch selten und führen daher zu einer ungünstigen Bewertung der Strukturgüte (Abb. 7-19).

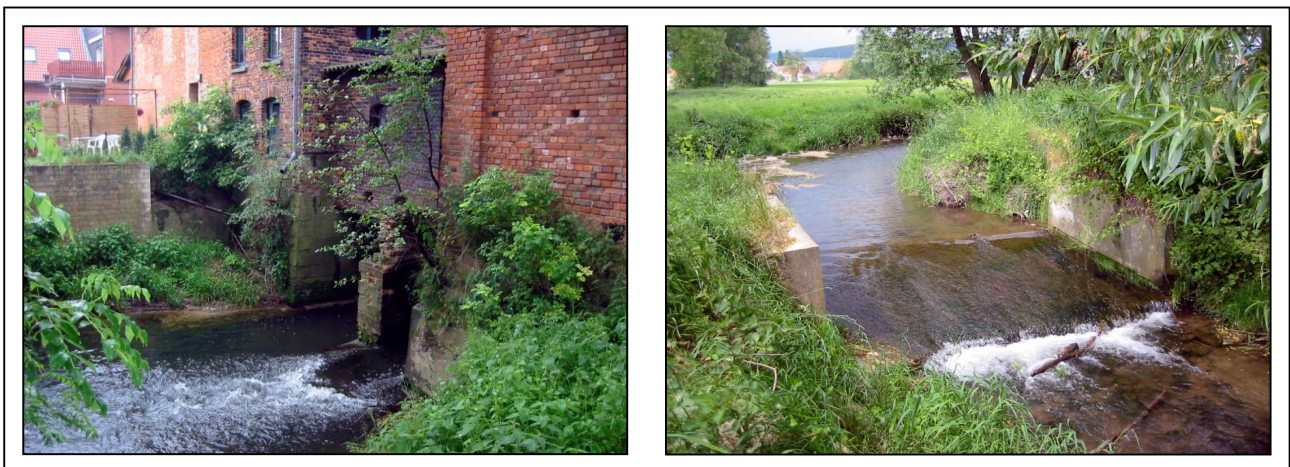
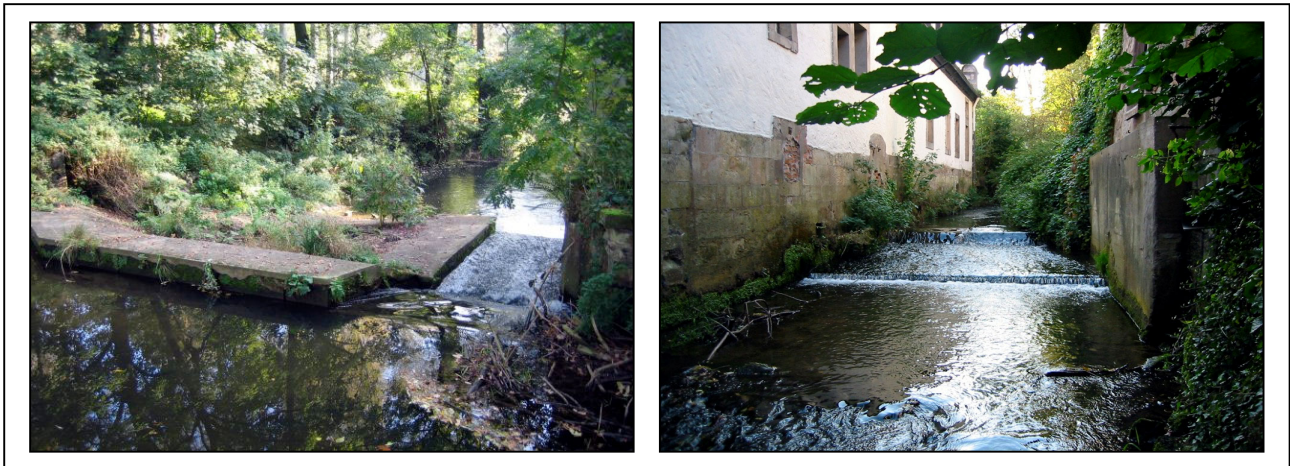
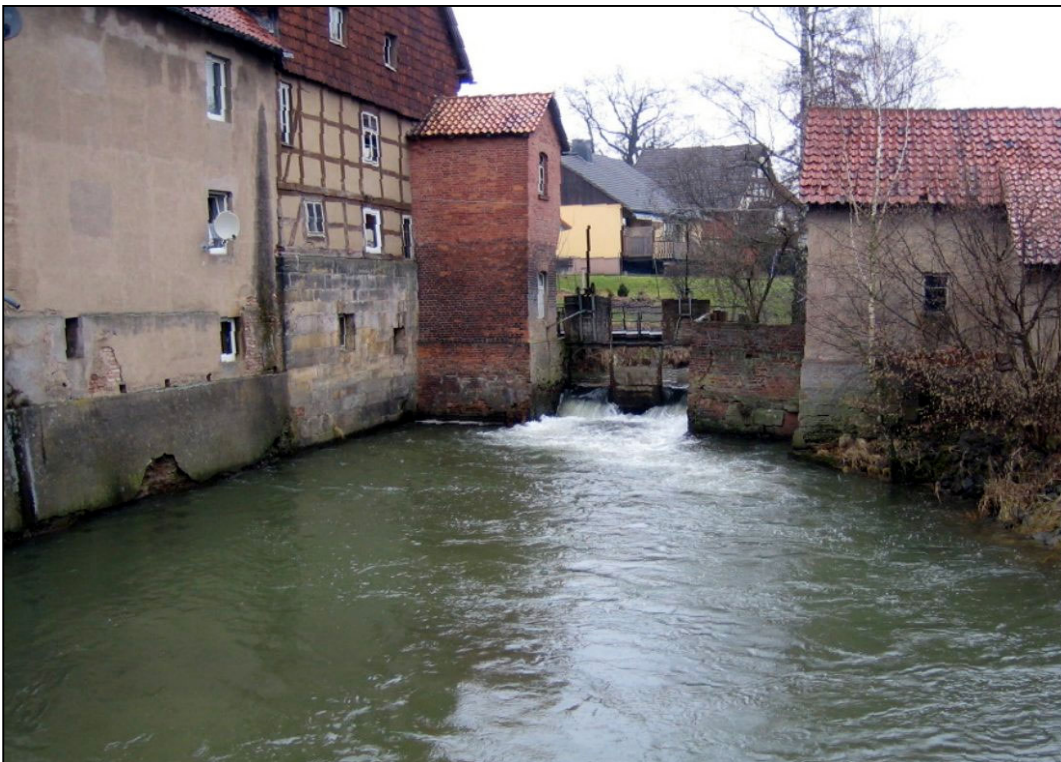
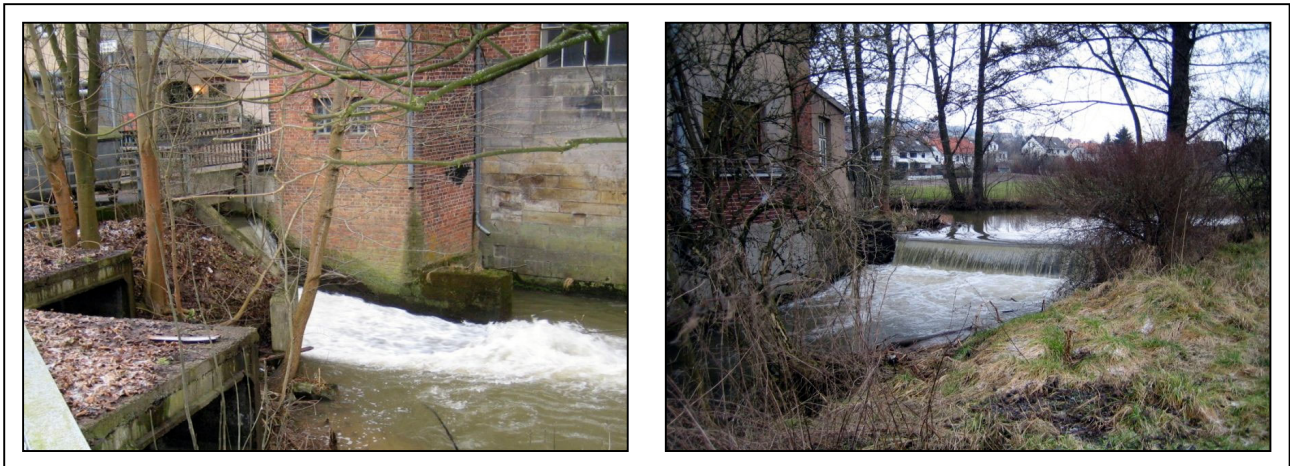
Die Durchgängigkeit der Hamel wird durch die Querbauwerke der Mühlen in Hachmühlen, Hasperde, Groß Hilligsfeld, und Rohrsen unterbrochen (Abb. 7-21 bis 7-24). An den Mühlen in Hachmühlen, Hasperde und Rohrsen verzweigt sich die Hamel jeweils in das Hauptgerinne und einen Mühlengraben. Für eine große Anzahl aquatischer Lebewesen sind sowohl die Hauptgerinne als auch die Mühlengraben unpassierbar. Im Mühlengraben bei Hasperde bestehen mehrere hintereinander gelegene kleinere Sohlabstürze von nur wenigen Dezimetern Höhe. Für schwimmschwache Kleinfische sind diese Schwellen dennoch unpassierbar (vor allem für die Groppe).

Abbildung 7-21: Wehranlage der Mühle in Hachmühlen (links) und Sohlgleite im Hauptgerinne (rechts) (GEUM.tec 2006)

Abbildung 7-22: Wehr (links) und Verbau im Mühlenkanal (rechts) in Hasperde (GEUM.tec 2006)

Abbildung 7-23: Wehr in Groß Hilligsfeld (GEUM.tec 2006)

Abbildung 7-24: Wehre an der Mühle „Zur Lust“ in Rohrsen (GEUM.tec 2006)

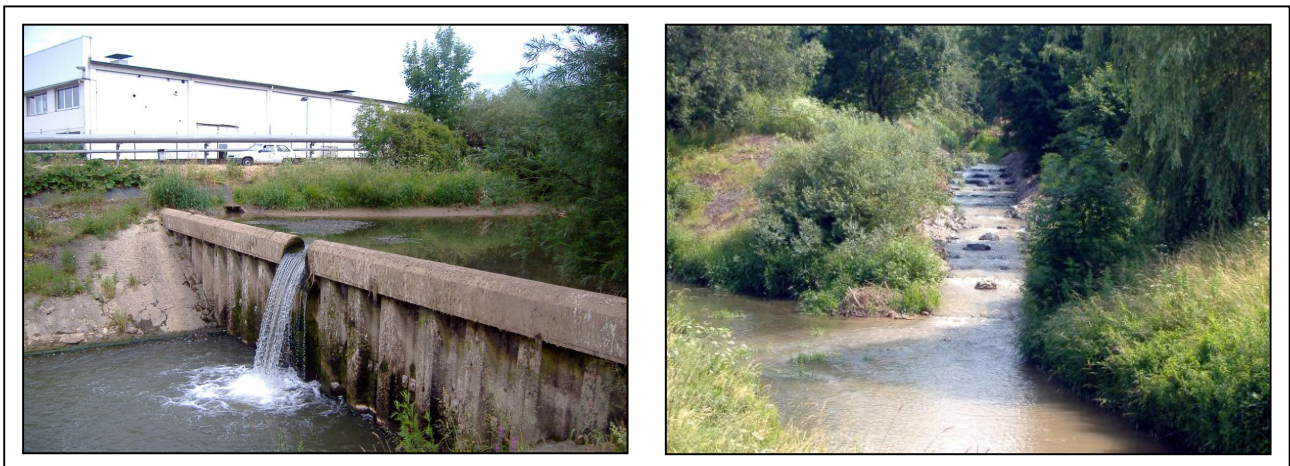
Abbildung 7-25: Marienthaler Wehr (links) und das neu erstellte Umgehungsgerinne (rechts) (GEUM.tec 2006)

Am Marienthaler Wehr wurde die Durchgängigkeit durch ein neu angelegtes Umgehungsgerinne hergestellt (Abb. 7-25). Da die Arbeiten hierfür erst nach dem Kartierungsgang der Strukturgüte begonnen wurden, ist die Strukturgüte des neu entstanden Hamelabschnitts nicht bewertet worden.

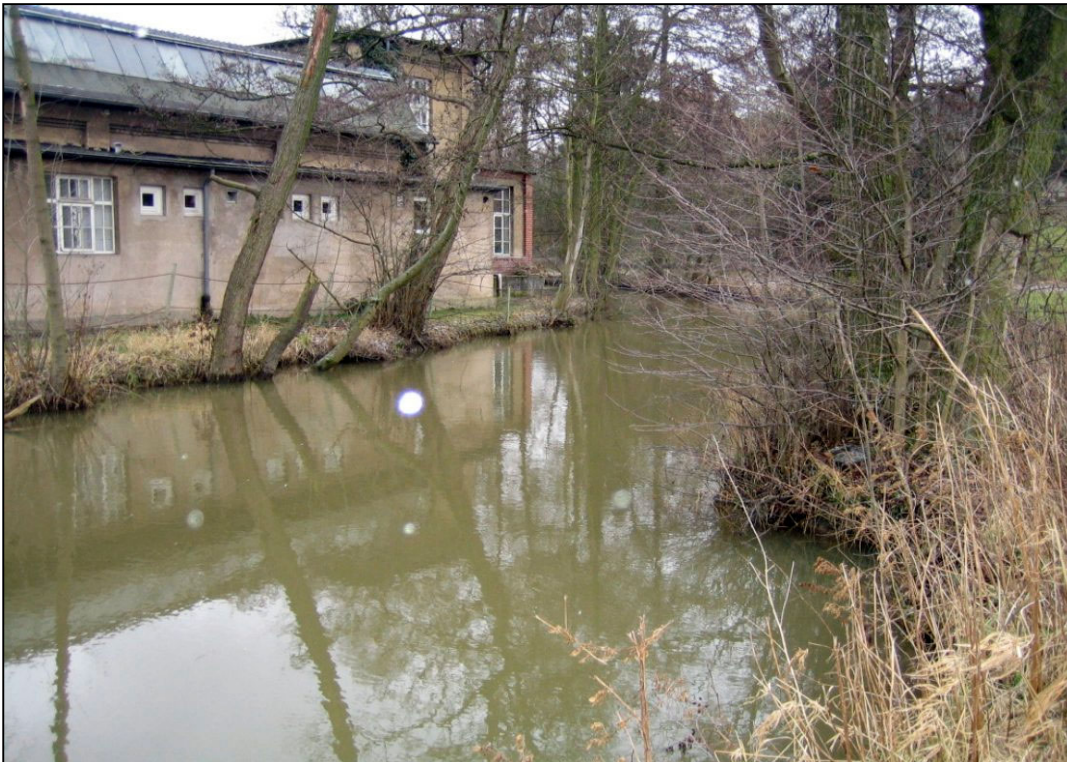
Abbildung 7-26: Staubereich oberhalb der Mühle „Zur Lust“ in Rohrsen (GEUM.tec 2006)

Da die Wehrtafeln der Wehre in Hachmühlen und Groß Hilligsfeld derzeit dauerhaft maximal geöffnet sind, ist die Hamel in diesen Bereichen stromaufwärts nicht aufgestaut. Oberhalb der Mühle „Zur Lust“ in Rohrsen und am Marienthaler Wehr ist dagegen die Strömungsgeschwindigkeit deutlich herabgesetzt. In Rohrsen ist die Hamel bis etwa 100 Meter oberhalb des Wehres stark rückgestaut (Abb. 7-26). In diesem Abschnitt ist die Hamel bis zu 10 Meter breit und nimmt zum Teil den Charakter eines Stillgewässers an.

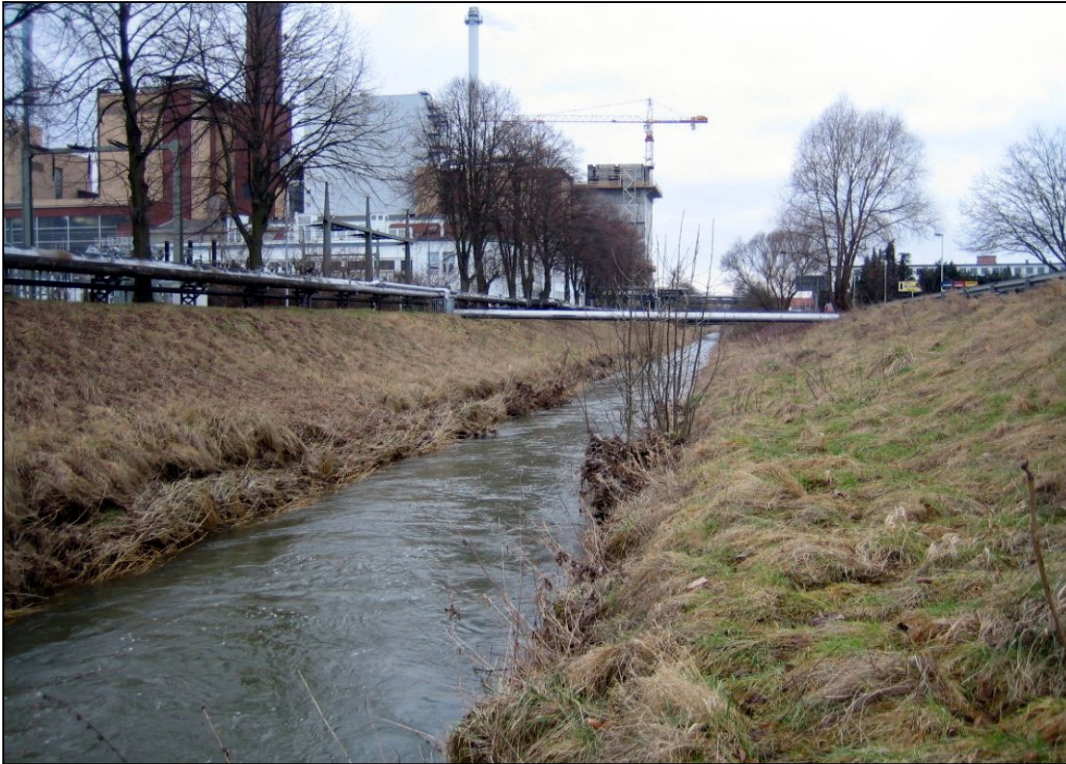
Abbildung 7-28: Fluthamel im Bereich des Elektrizitätswerks Wesertal in Hameln (GEUM.tec 2006)

Funktionen von Gehölzsäumen (z.B. Beschattung, Nahrungsgrundlage für Kleinlebewesen durch in das Gewässer fallendes Laub) nur eingeschränkt erfüllen.

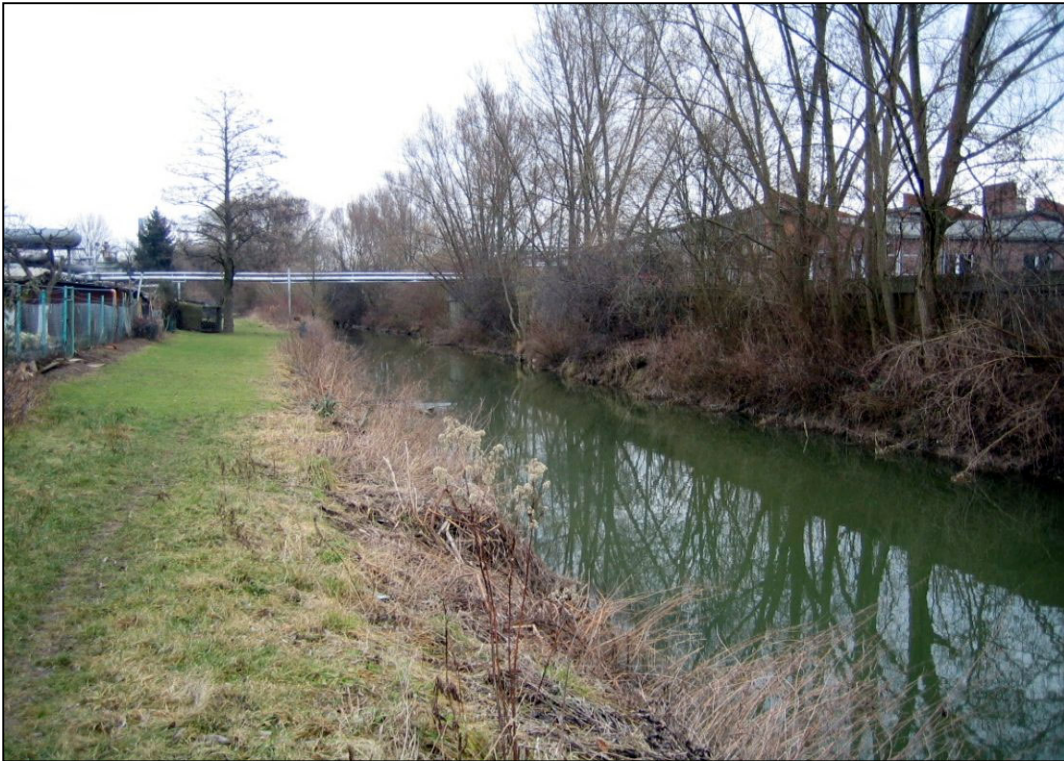
Abbildung 7-29: Fluthamel im Bereich zwischen den Hamelbrücken der Ohsener Straße und der Werftstraße (GEUM.tec 2006)

Teilweise wird die Fluthamel von standortgerechten Gehölzen begleitet, die meist bis direkt an das Gewässer heranreichen und so über weite Strecken einen geschlossenen Gehölzsaum bilden. Aufgrund der Nähe zur Mündung ist die Fließgeschwindigkeit gegenüber dem oberhalb gelegenen Abschnitt deutlich reduziert. Abbildung 7-29 gibt einen typischen Eindruck der Fluthamel in diesem Bereich wieder.

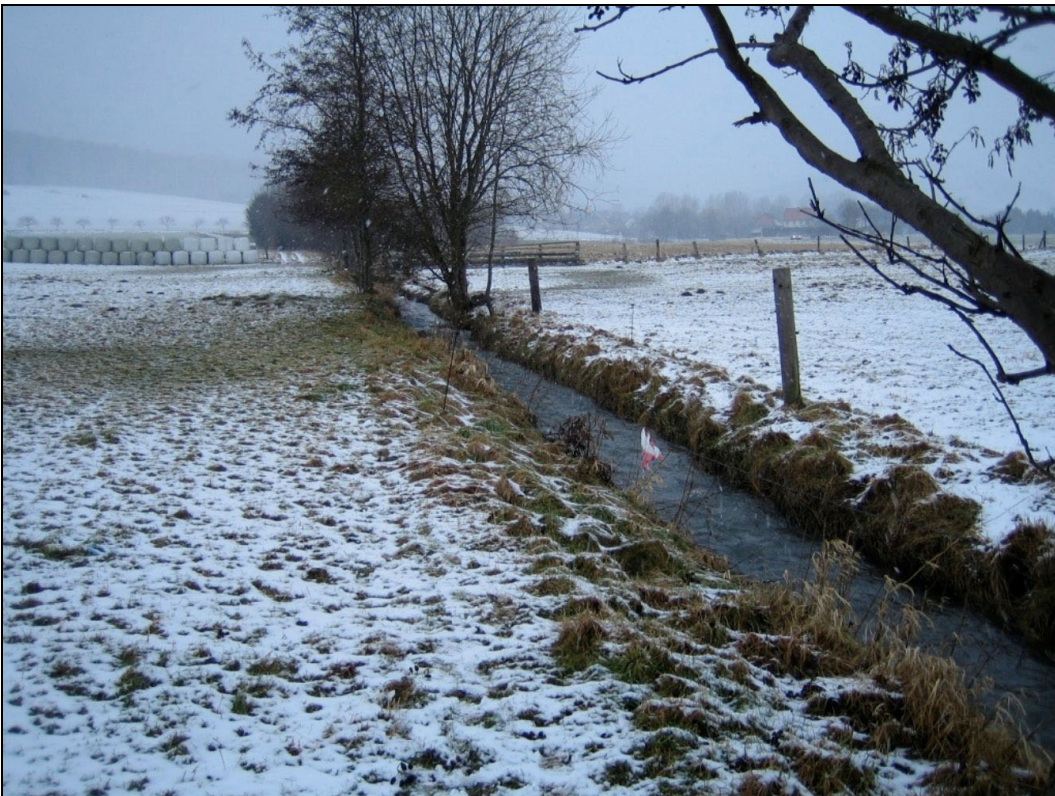
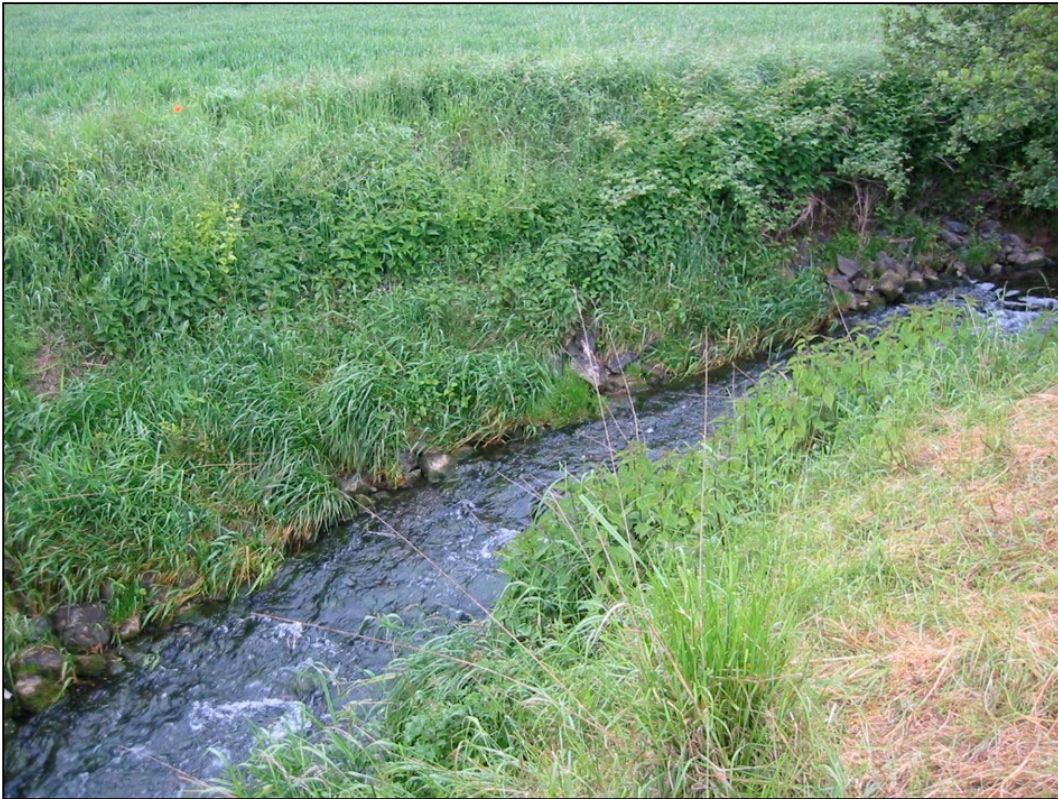
Insgesamt ist die Ausprägung der Gewässerrandstreifen entlang der Hamel als unzureichend zu beurteilen. Häufig reicht die Nutzung der umliegenden Flächen (Acker, Grünland) bis direkt an das Gewässer heran oder die Randstreifen weisen eine zu geringe Breite auf (Abb. 7-30 und 7-31).

Abbildungen 7-30 und 7-31: Acker- und Grünlandnutzung bis in unmittelbare Nähe der Hamel (GEUM.tec 2006)

Im Rahmen eines Gewässerrandstreifenprogramms der Stadt Hameln und des Landkreises (LK) Hameln-Pyrmont wird der Verzicht auf eine intensive ackerbauliche Nutzung von Gewässerrandstreifen zugunsten einer extensiven Grünlandbewirtschaftung gefördert. Art und Umfang der jeweiligen Grünlandnutzung sowie die daraus resultierende Nutzungsentschädigung werden zwischen den Landwirten und der Naturschutzbehörde vertraglich festgelegt (LRP HAMELN-PYRMONT 2001). Ein Mustervertrag des Programms vom LK Hameln-Pyrmont ist in Anhang A 7.6 enthalten. Insgesamt sind 24 Flurstücke mit einem Gewässerrandstreifen von 10 Metern Breite in das Programm aufgenommen worden. Die Gesamtfläche dieser Randstreifen beträgt etwa 2,37 ha. Es ist momentan nicht geplant, weitere Randstreifen über den bestehenden Bestand hinaus in das Programm aufzunehmen.

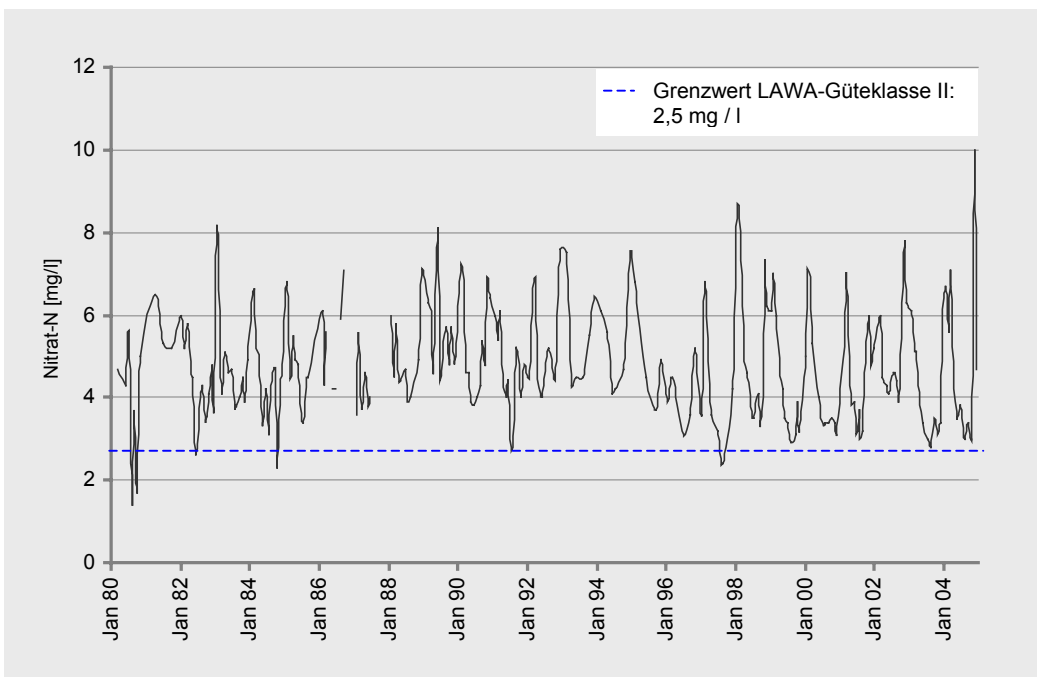
Abbildung 7-32: Nitrat-N-Gehalte am Pegel Afferde im Zeitraum von 1980 bis 2004

Im Gegensatz zu den Konzentrationen der N-Verbindungen sind für die P-Verbindungen zeitliche Trends erkennbar. Allgemein haben sich die Konzentrationen der P-Verbindungen in der Hamel seit Beginn der 1980er Jahre bis etwa zur Mitte der 1990er Jahre verringert. In den Abbildungen 7-32 und 7-33 sind exemplarisch die Nitrat-N- sowie die Gesamt-P-Konzentrationen der Hamel im Zeitraum von 1980 bis 2004 dargestellt.

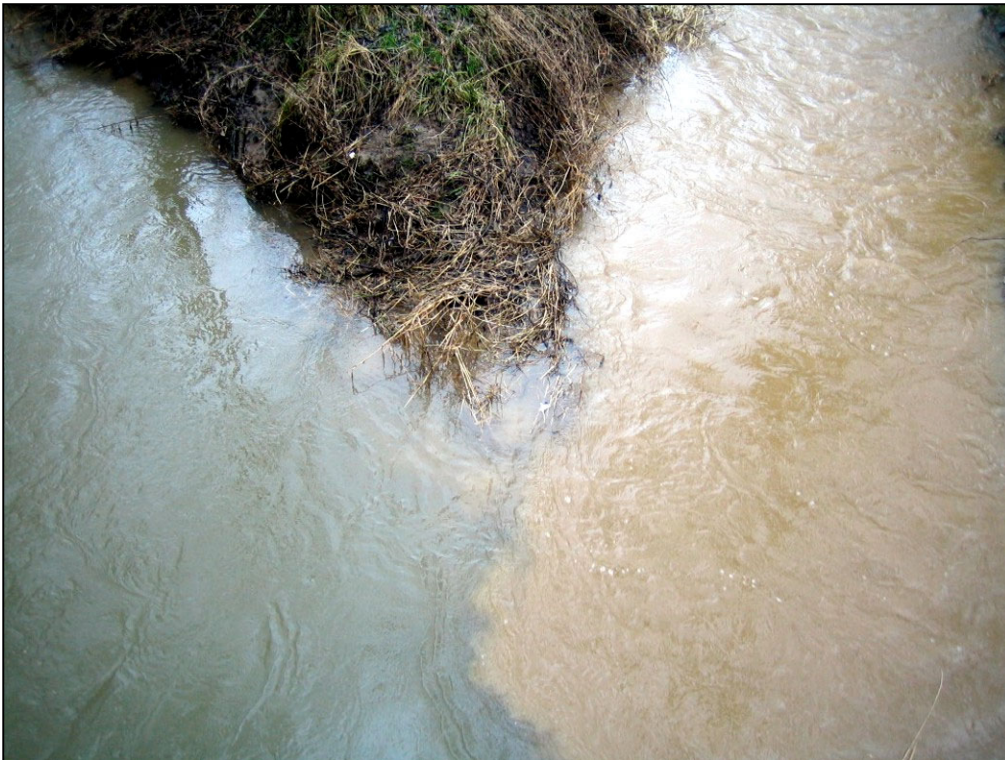
Abbildung 7-34: Beispiel für Feststoffeinträge über Nebengewässer: Zusammenfluss von Hamel (von links) und Gelbbach (von rechts) (GEUM.tec 2006)

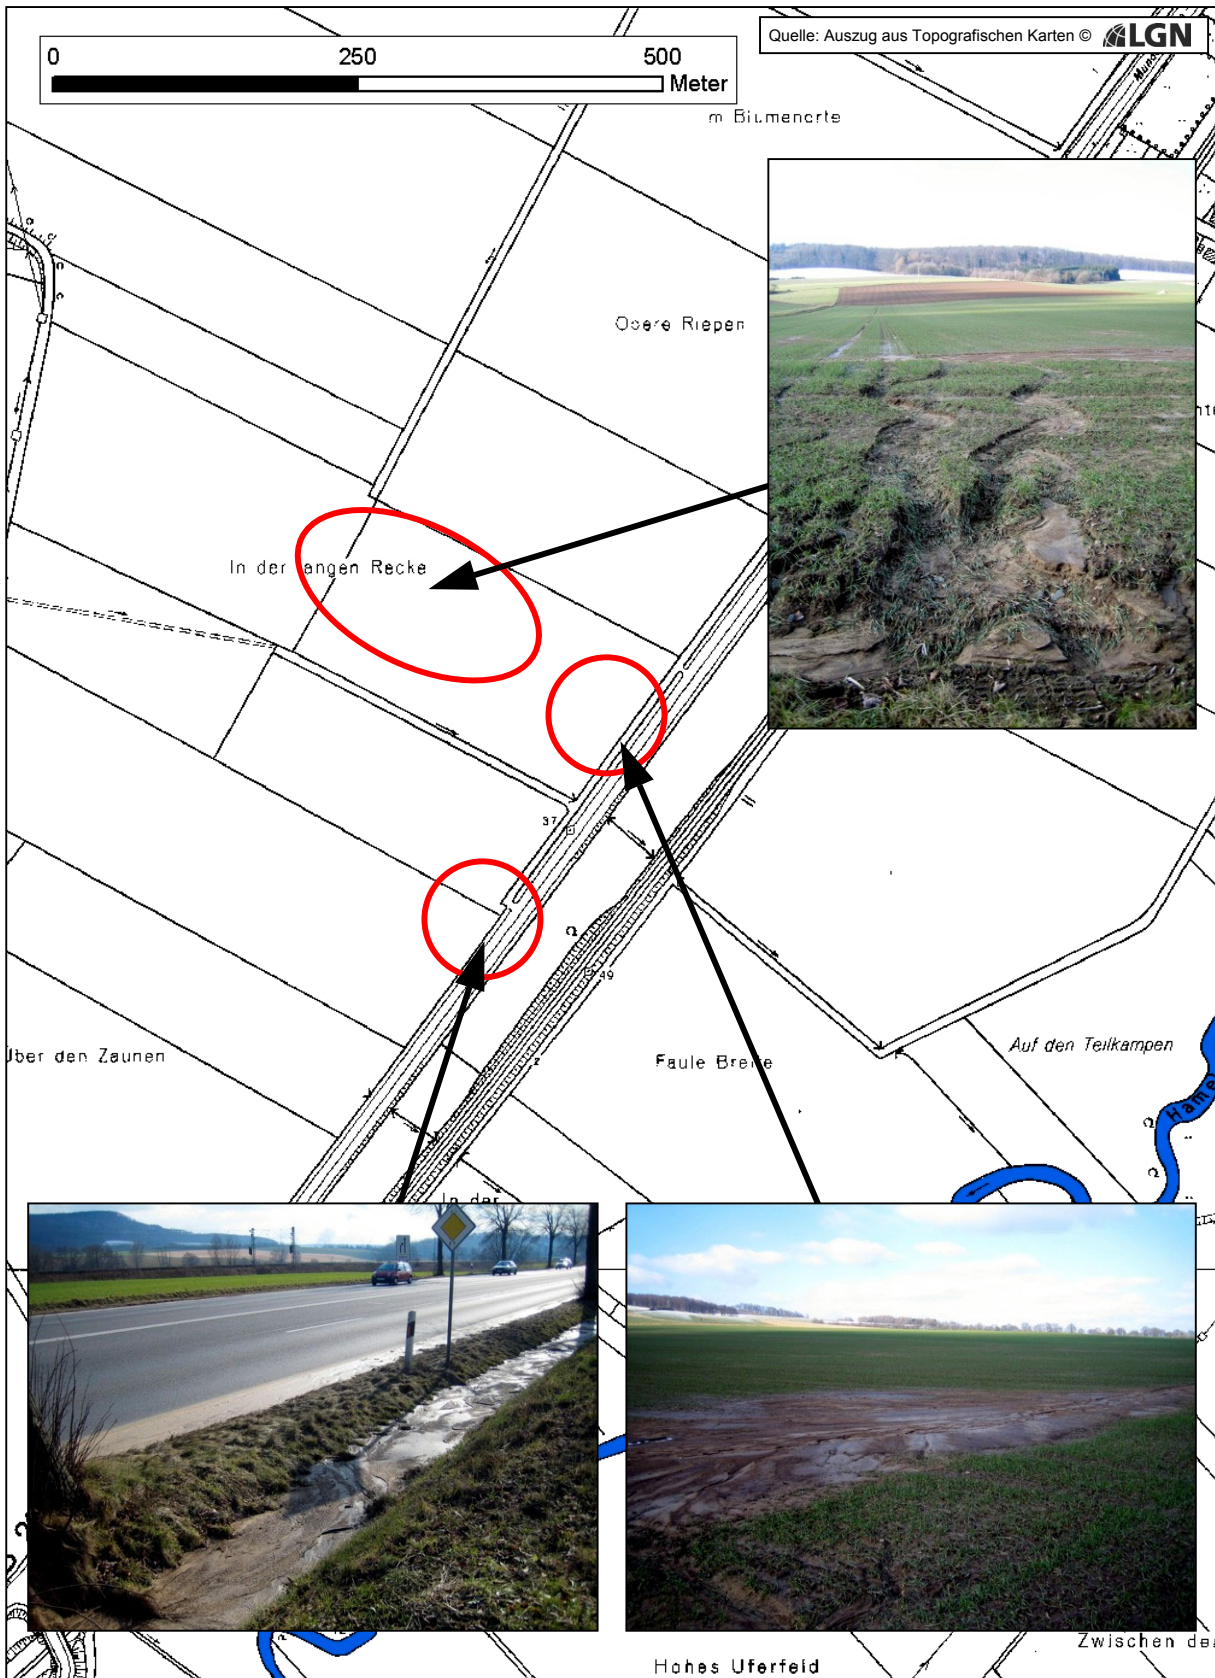
Abbildung7-38: Großflächige Erosionserscheinungen im Bereich westlich der B217 zwischen Groß Hiligsfeld und Rohrsen (Fotos: GEUM.tec 2006)
