7 Bestandsaufnahme und Bewertung des ökologischen Zustands der Hamel

Vorgehen zur Bewertung des ökologischen Zustands

7.1 Biologische Qualitätskomponente

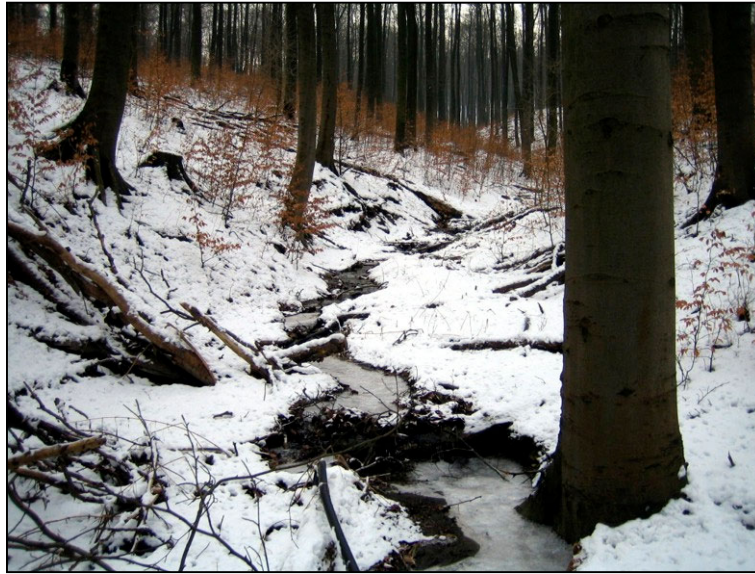
Abschnitt 1: Alte Sickerhamel

Aufgrund des geringen Nutzungsdrucks im Umfelds der alten Sickerhamel kann davon ausgegangen werden, dass die Ausprägung der bewertungsrelevanten Parameter denen entsprechen, die „normalerweise bei Abwesenheit störender Einflüsse mit dem betreffenden Typ einhergehen und keine oder nur sehr geringfügige Abweichungen anzeigen“ (EG-WRRL Anhang 5, Punkt 1.2).

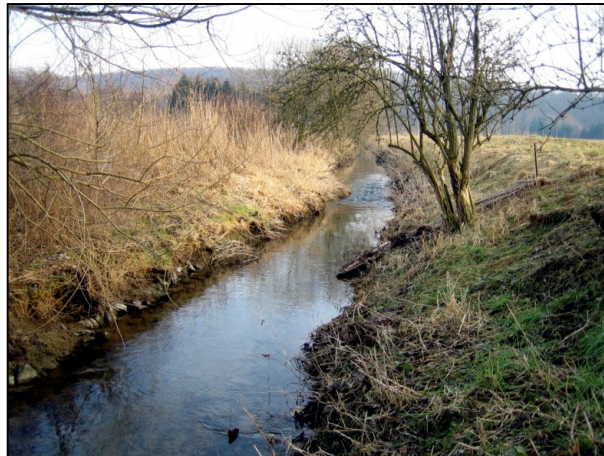
Abschnitt 2: Oberlauf

Von einer Verschiebung des natürlichen Artspektrums durch stoffliche Belastungen ist nicht auszugehen. Defizite beim MZB-Bestand bestehen allerdings aufgrund der mangelhaften strukturellen Ausstattung.

Als bedeutendste Ursache für die Einstufung in diese Klasse gelten das Fehlen typischer Fischarten im Oberlauf. Diese Defizite sind vor allem auf die schlechte strukturelle Ausstattung in diesem Bereich zurück zu führen. Vor allem der geradlinige Verlauf und die geringe Anzahl Uferbegleitender Gehölze führen zu einer geringen räumlichen Differenzierung unterschiedlicher Habitatstrukturen. Stoffliche Belastungen tragen hingegen in geringerem Maße zu einer Verschiebung der natürlichen Artenspektren bei.

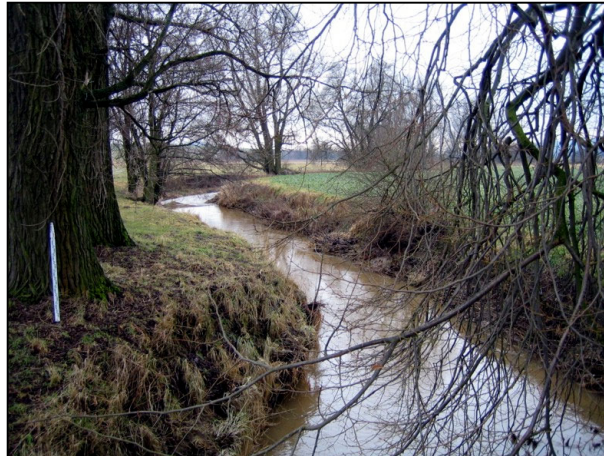
Abschnitt 3: Mittellauf

Das Vorkommen von *Elodea canadensis* wird nicht als Kriterium zu einer unbefriedigenden Einstufung angesehen. Defizite in den Beständen der Fischfauna sind v.a. auf eingeschränkte Funktionen der Kiesbänke zurückzuführen, die von hohen Feststoffeinträgen und mangelnder Beschattung (fehlende Ufergehölze) herrührt. Die hohen Ansprüche der Äsche an die strukturelle Ausstattung ihrer Lebensräume werden nicht erfüllt. Stoffliche Belastungen tragen zu einer Verschiebung der natürlichen Artenspektren v.a. der Makrophyten bei.

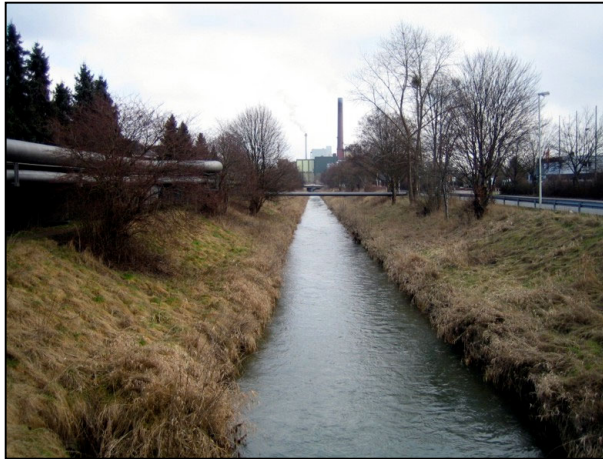
Abschnitt 4: Fluthamel

Biologische Qualitätskomponente**Makrophyten:** **Mäßig**
