Durchgeführte Maßnahmen im Bearbeitungsgebiet 24 - Wümme	
Bezeichnung der Maßnahme: Einbringen von Strömunglenkern im Lünzener Bruchbach	Maßnahmen Nr. Md 54
Name des Gewässers:	Lünzener Bruchbach
Maßnahmentyp:	S4 – Einbau von Strömunglenkern und Einengungen
Allgemeine Angaben	
Gewässer-Abschnitt:	bei Ostervesede, etwa 400 bis 1000 m oberhalb der Straßenbrücke K 236 (Ostervesede-Lünzen)
Gemeinde:	Scheeßel
Landkreis:	Rotenburg (Wümme)
Naturraum:	Wümme-Niederung
TK 50-Blatt:	2922
Rechtswert: <small>(German Grid u. Potsdam Datum)</small>	3541938
Hochwert: <small>(German Grid u. Potsdam Datum)</small>	5890067
Wasserkörpergruppe:	24002
Wasserkörper:	24015
Gewässer-Ordnung:	2. Ordnung
Gewässerkennzahl:	
HMWB: <small>(erheblich veränderter Gewässerkörper)</small>	ja
AWB: <small>(künstlicher Gewässerkörper)</small>	nein
WRRL-Gewässertyp:	Typ 14 - Sandgeprägter Tieflandbach
Gewässerstrukturgüte:	5 – stark verändert
Schutzstatus (zutreffendes ankreuzen):

Md 54

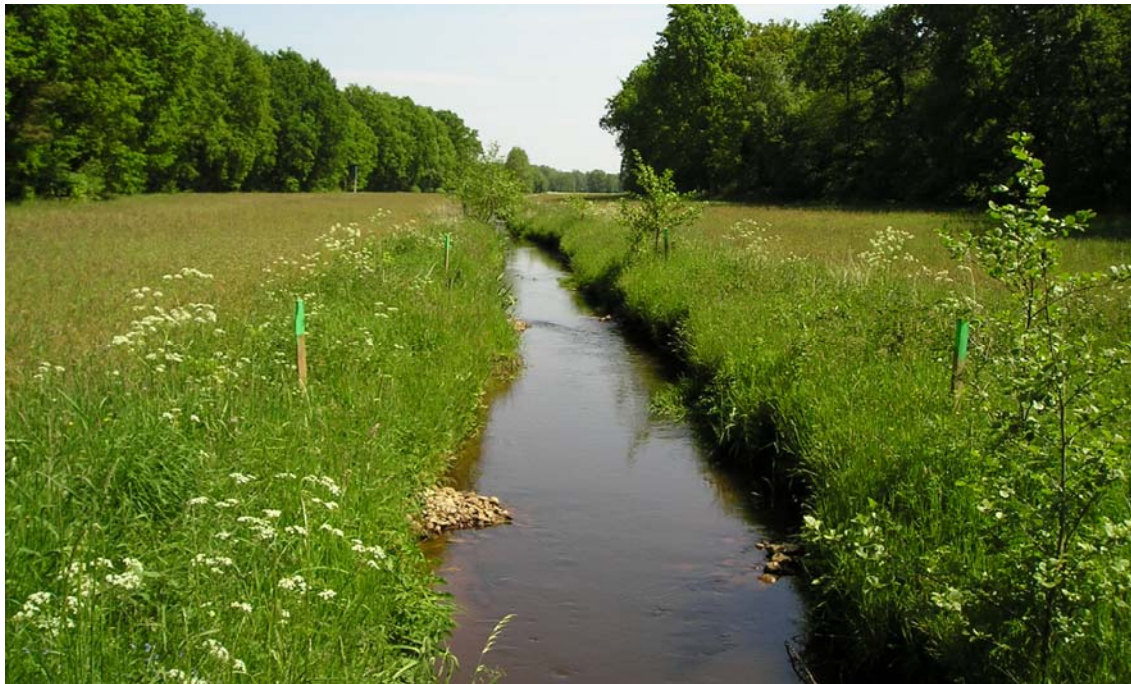
Wechelseitig eingebrachte Strömungsenker im Lünzener Bruchbach (Foto: H. Vullmer, 2006)

- Einbringen von Lesesteinen als versetzte einseitige Einengungen; dadurch Erhöhung der Strömungsvielfalt und Turbulenz
- beginnende eigendynamische Freispülung der bisher übersandeten, kiesigen Bachsohle
- eigendynamische Bildung eines leicht mäandrierenden Stromstriches
- Reduzierung der Gewässerunterhaltung (Schonung der eingebrachten Kiese in Absprache mit dem UHV, moderatere Unterhaltung, Verzicht auf jährliche Grundräumung)
- Flankierend extensive Grünlandnutzung im Talraum (Eigentumsflächen der Stiftung Naturschutz im Landkreis Rotenburg / W.)

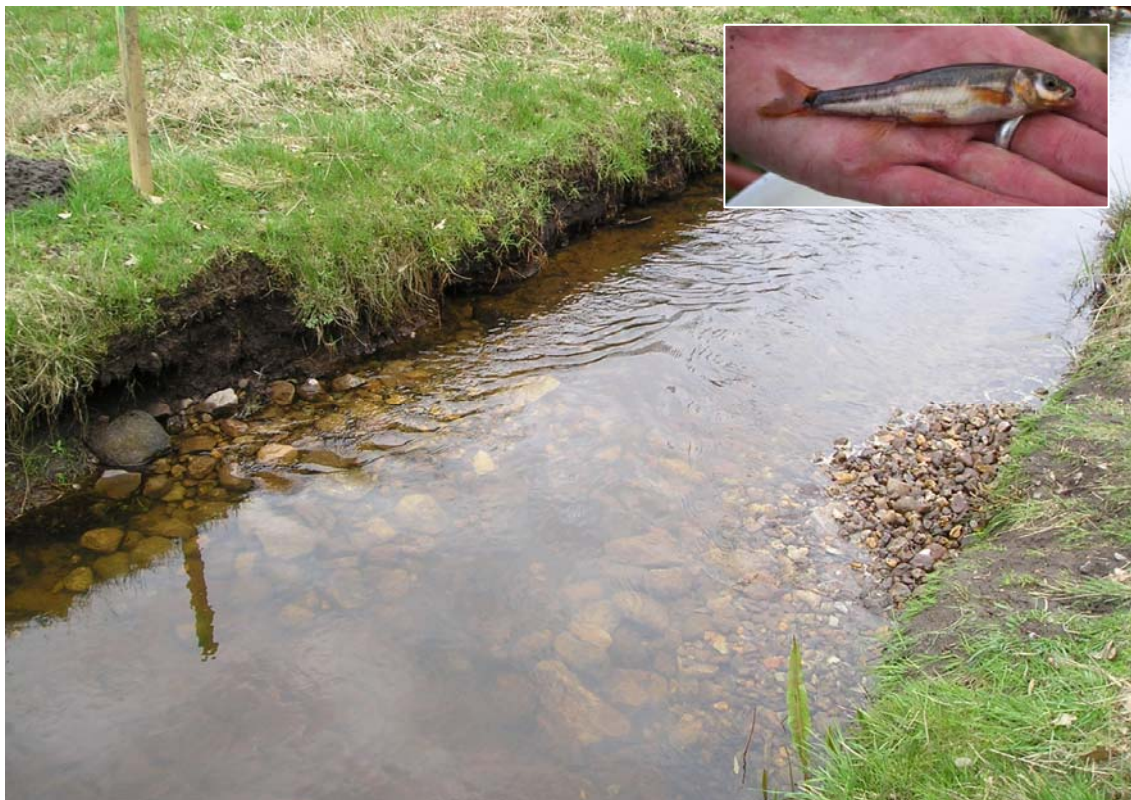
Erhöhung der Strömungsgeschwindigkeiten und Turbulenz im Bereich der Strömungsenker. Im Bereich der Kiesschüttungen konnte der einzige aktuelle Nachweis einer selbst reproduzierenden Elritzen-Population (kleines Foto) im oberen Wümmegebiet geführt werden (Fotos: H. Vullmer / R. Gerken, 2006).
