Anlage 6: Wasserstandsganglinien an den temporären Pegeln der Oberflächengewässer und Grundwassermeßstellen

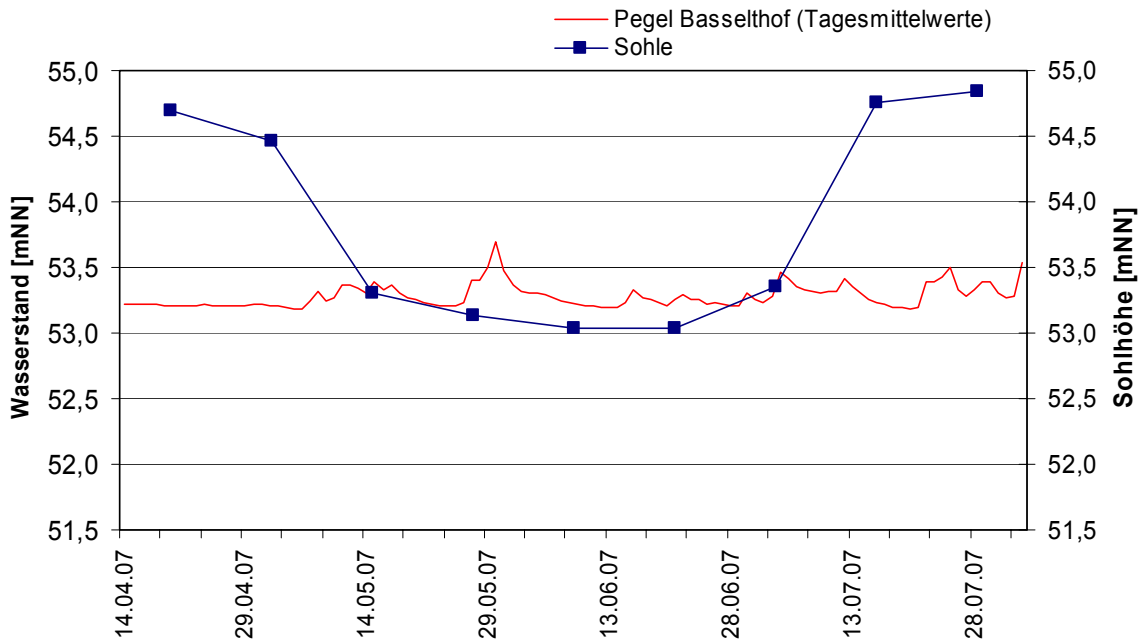
Anlage 6-1: Wasserstandsganglinie (Tagesmittelwerte) des Pegels Basselthof

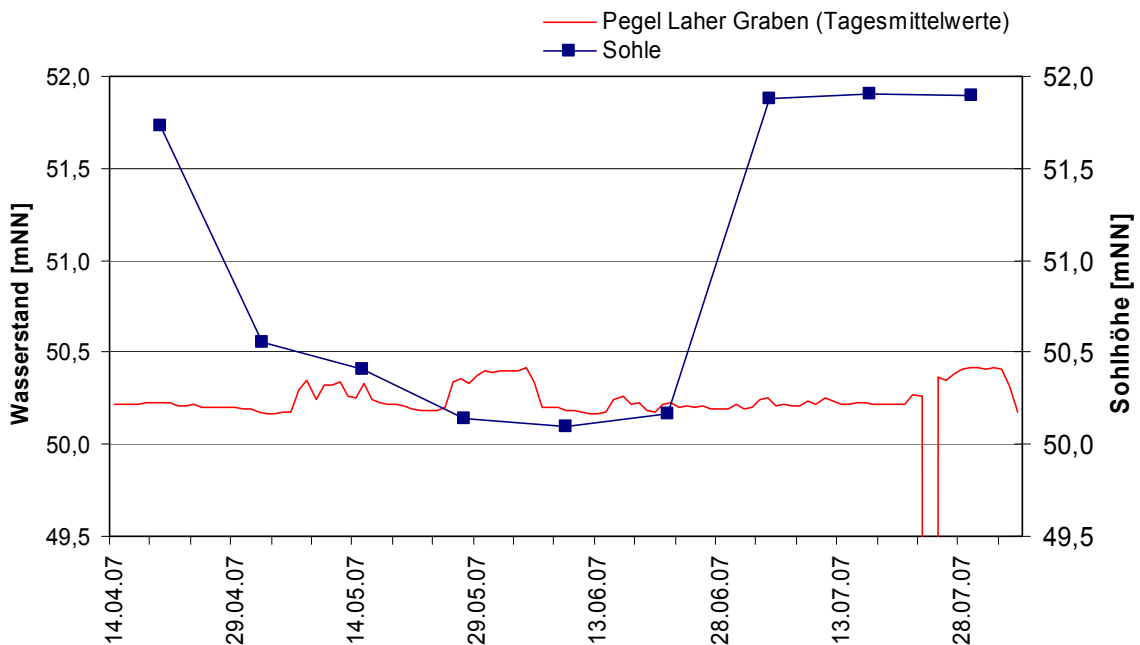
Anlage 6-2: Wasserstandsganglinie (Tagesmittelwerte) des Pegels Laher Graben

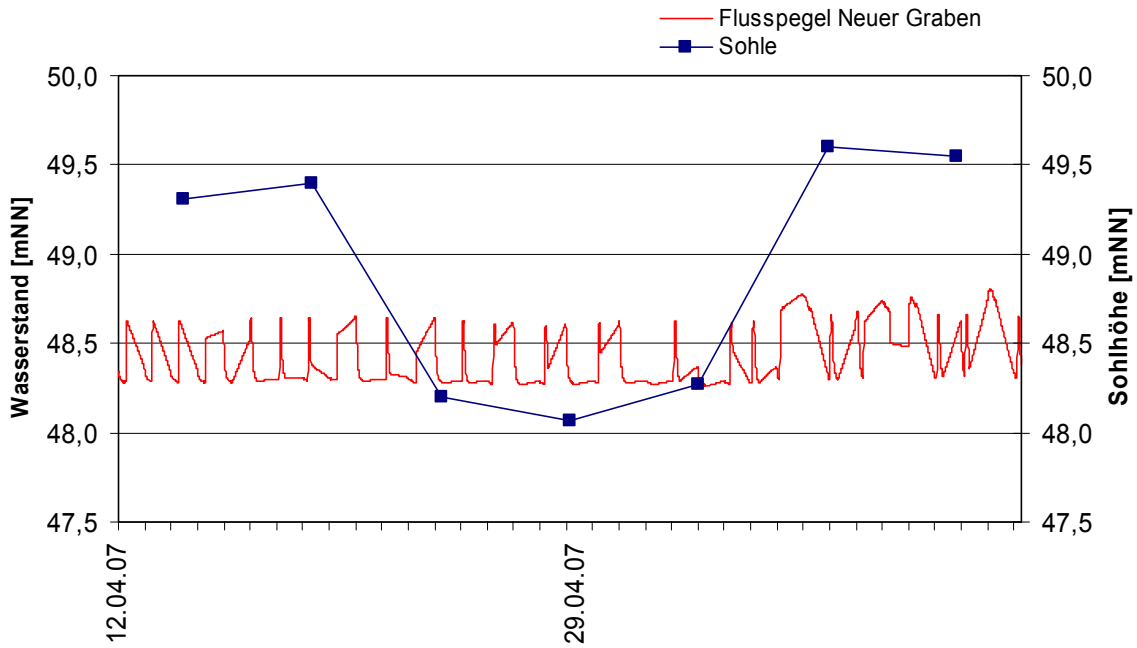
Anlage 6-3: Wasserstandsganglinie (Tagesmittelwerte) des Pegels Neuer Graben¹

¹ Der Pegel Neuer Graben wurde nach zweimaliger Zerstörung (Vandalismus) abgebaut.

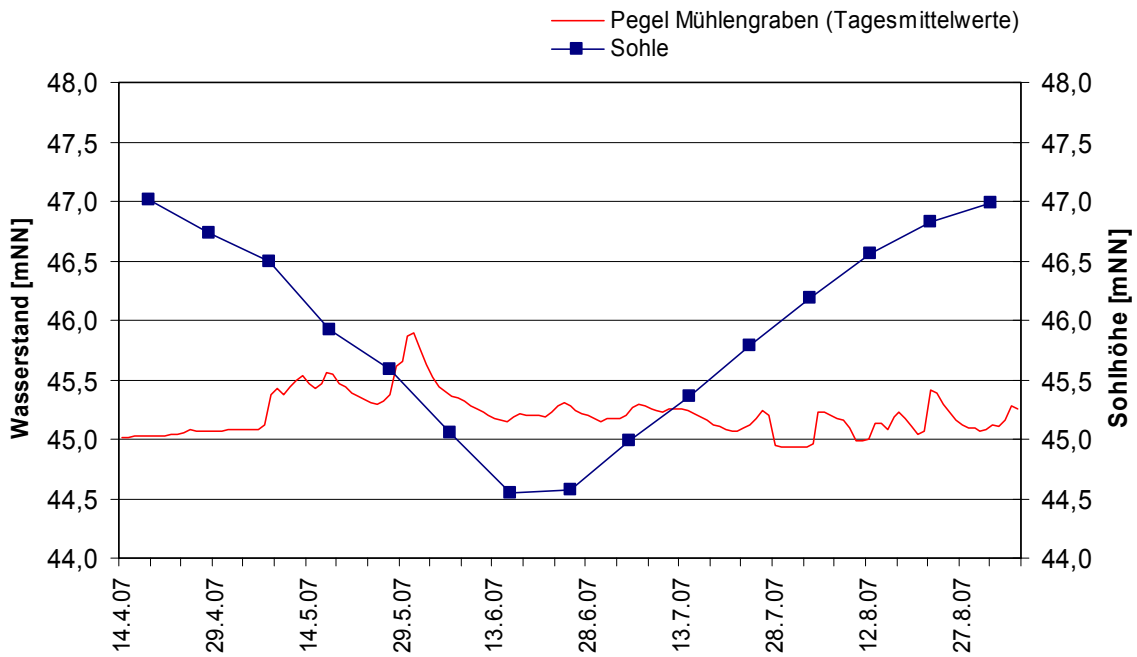
Anlage 6-4: Wasserstandsganglinie (Tagesmittelwerte) des Pegels Mühlengraben

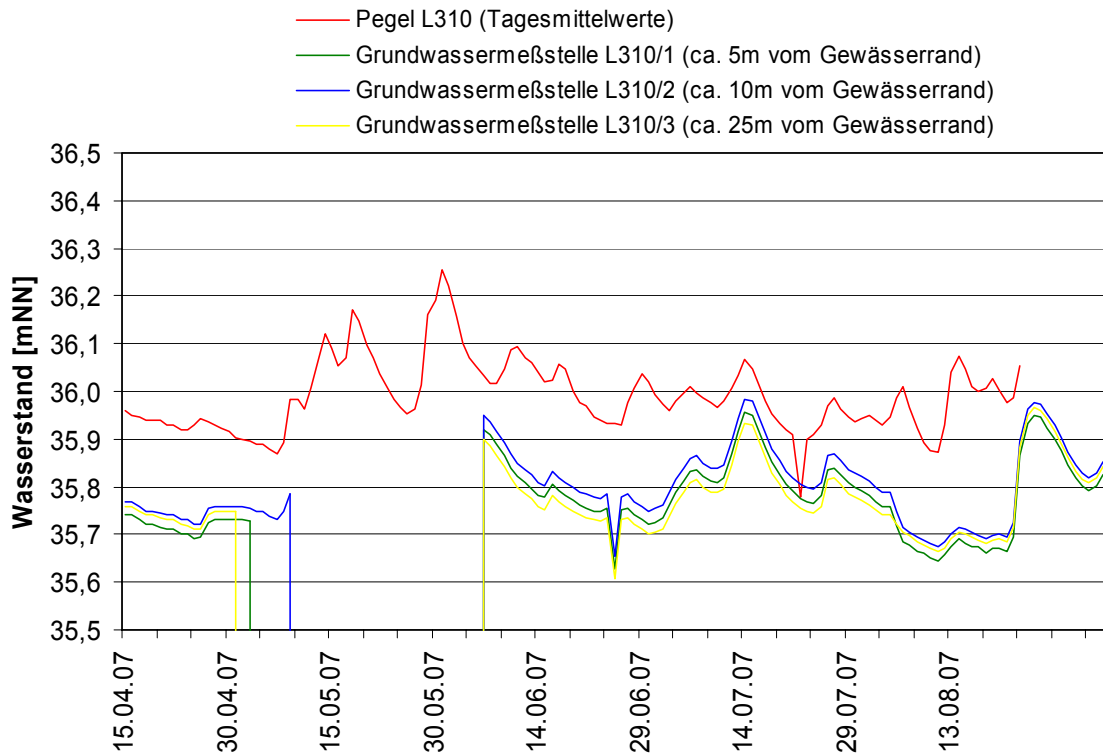
Anlage 6-5: Wasserstandsganglinie (Tagesmittelwerte) am Pegel L310 und Grundwasserstände an den Grundwassermeßstellen L310/1, L310/2 und L310/3

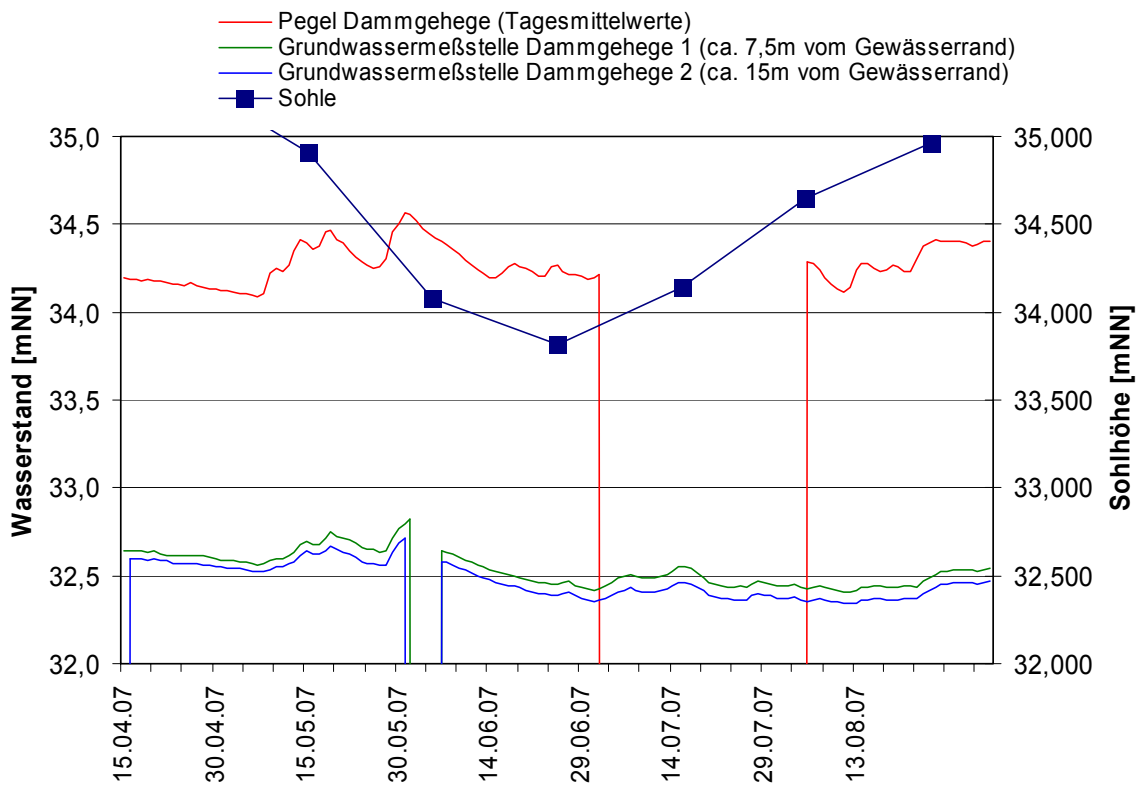
Anlage 6-6: Wasserstandsganglinie (Tagesmittelwerte) am Pegel Dammgehege und an den Grundwassermeßstellen Dammgehege 1 und 2
