Gewässerentwicklungskonzept Teileinzugsgebiet Nuthe

Kurzfassung

im Auftrag des
Landesamt für Umwelt,
Gesundheit und Verbraucherschutz Brandenburg

biota
Institut für ökologische
Forschung und Planung GmbH

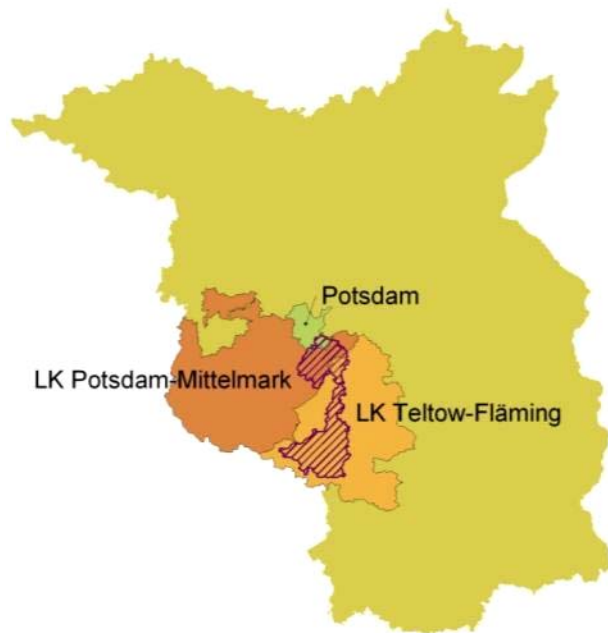
Abbildung 1: GEK-Gebietseinordnung in das Landesgebiet Brandenburg

Die Nuthe im südwestlichen Brandenburg bildet mit einem oberirdischen Einzugsgebiet von 1.806 km² einen bedeutsamen linksseitigen Havelzufluss. Wichtige Zuflüsse der Nuthe sind das Hammerfließ, die Nieplitz und der Großbeerener Graben. Das relevante Teileinzugsgebiet der Nuthe besitzt eine Flächengröße von 660 km² (Abb. 1).

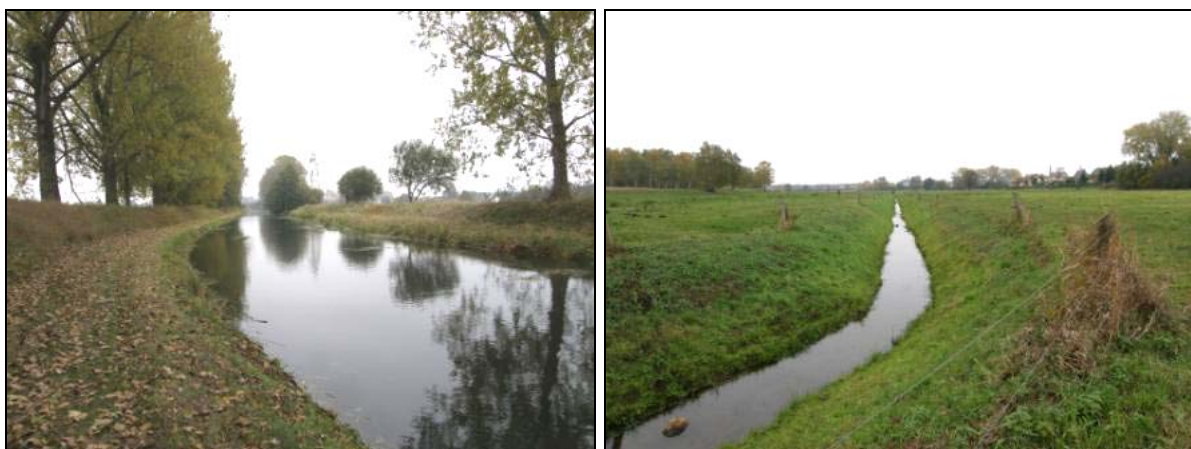
Abbildung 8: Nuthe (links unterhalb von Trebbin, rechts oberhalb von Jüterbog) mit einer ausgewiesenen Gesamtstrukturwerteklassifikation (nach WRRL) von GK 4 – unbefriedigend

Die Auswertung der Strukturgüte ergab eine Einstufung als überwiegend mäßig - ca. 46 % bis unbefriedigend - ca. 24 % (Beispiele Abb. 8). Die prozentuale Verteilung auf die verschiedenen Güteklassen der Hauptparameter (Land, Ufer, Sohle) ist in den nachfolgenden Abbildungen 4 bis 7 aufgezeigt.

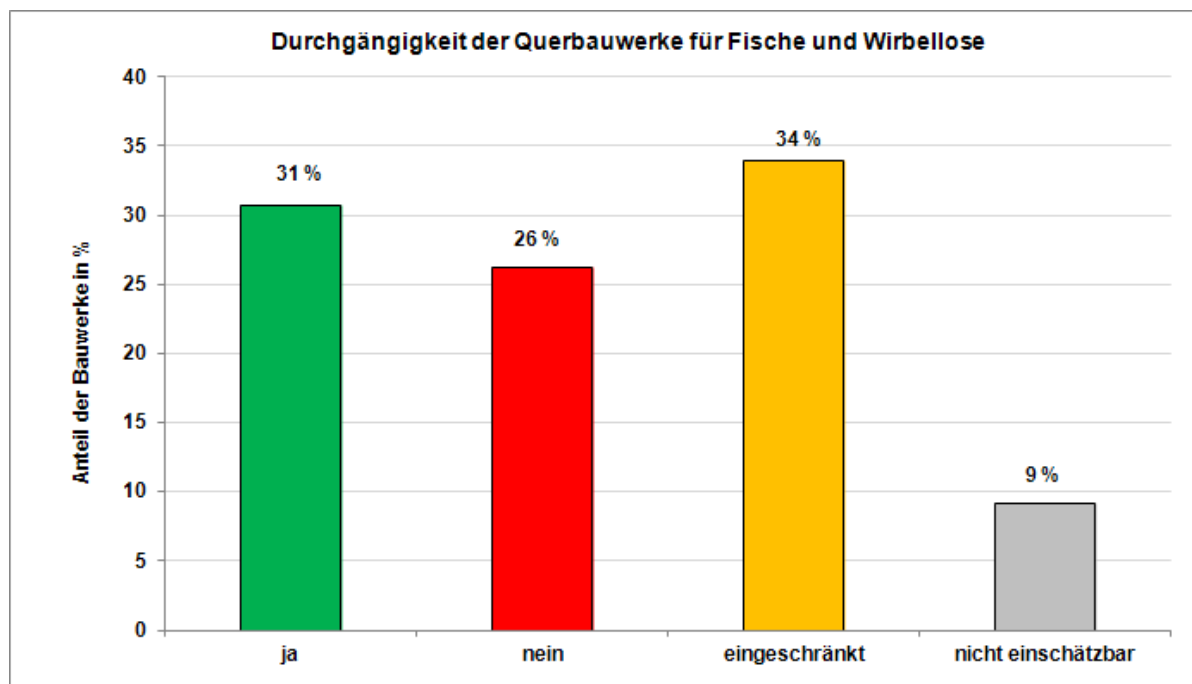
Abbildung 12: Prozentuale Verteilung der Einschätzung der ökologischen Durchgängigkeit aller aufgenommenen Querbauwerke

Die ökologische Längsdurchgängigkeit für aquatische Organismen im Fließgewässer ist eine der Kernfragen des Gewässerschutzes und bestimmt somit die Bewertung des ökologischen Zustands eines Gewässers. Die prozentuale Verteilung der erhobenen Einschätzung zur Durchgängigkeit aller Querbauwerke im Fließgewässersystem des GEK Nuthe veranschaulicht die Abbildung 12.

Nur ein Drittel aller aufgenommenen Bauwerke ist für die Fisch- und die Evertebratenfauna durchgängig. Der prozentuale Anteil der ökologisch nicht durchgängigen Bauwerke liegt bei 26 % (Bsp. Abb. 13). Der hohe Anteil an eingeschränkt durchgängigen Bauwerken hängt z.B. mit der Regulierung an Wehr- und Stauanlagen zusammen oder mit der Einschränkung des Wanderweges für einen Teil der aquatischen Organismen. Die Bauwerke zu denen keine Angaben zur ökologischen Durchgängigkeit gegeben werden konnte, waren teilweise überstaut oder nicht einsehbar (Übersicht: Abbildung 14).

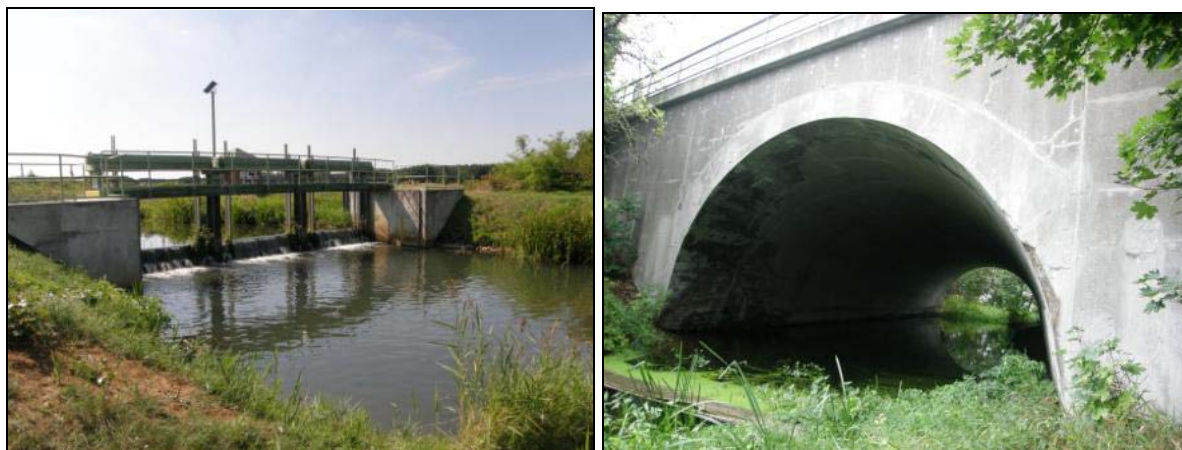
Des Weiteren wurde die lineare Wandermöglichkeit der FFH-Art Fischotter an den Querbauwerken der Fließgewässer mitbetrachtet. Von allen aufgenommenen Brückenbauwerken bieten 80 % der Bauwerke einen geeigneten Wanderkorridor für den Fischotter, bedingt durch die vorhandenen baulichen Ausführungen, durch die geringe Frequentierung oder die Lage an nicht relevanten Wegen. Die restlichen Brücken bilden einen Gefahrenpunkt für diese Tierart (Bsp. Abbildung 13).

Abbildung 13: Links: ökologisch nicht durchgängiges Wehr Woltersdorf (Nuthe); rechts: in der Stöcker für den Fischotter nicht passierbare Eisenbahnbrücke

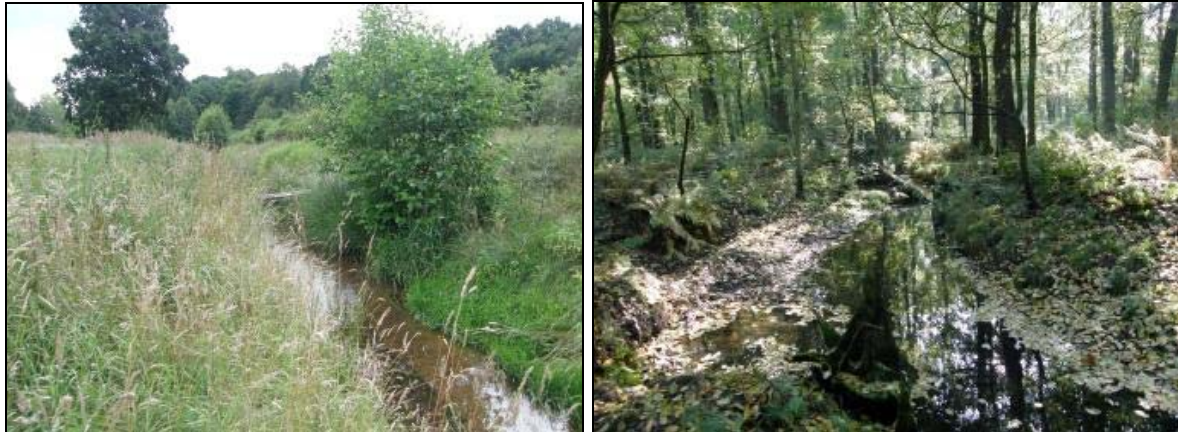
Abbildung 15: Links: strukturarmer Abschnitt im Unterlauf des Steinerfließ bei Woltersdorf; rechts: naturnaher Abschnitt des Steinerfließ im Rabenhorst

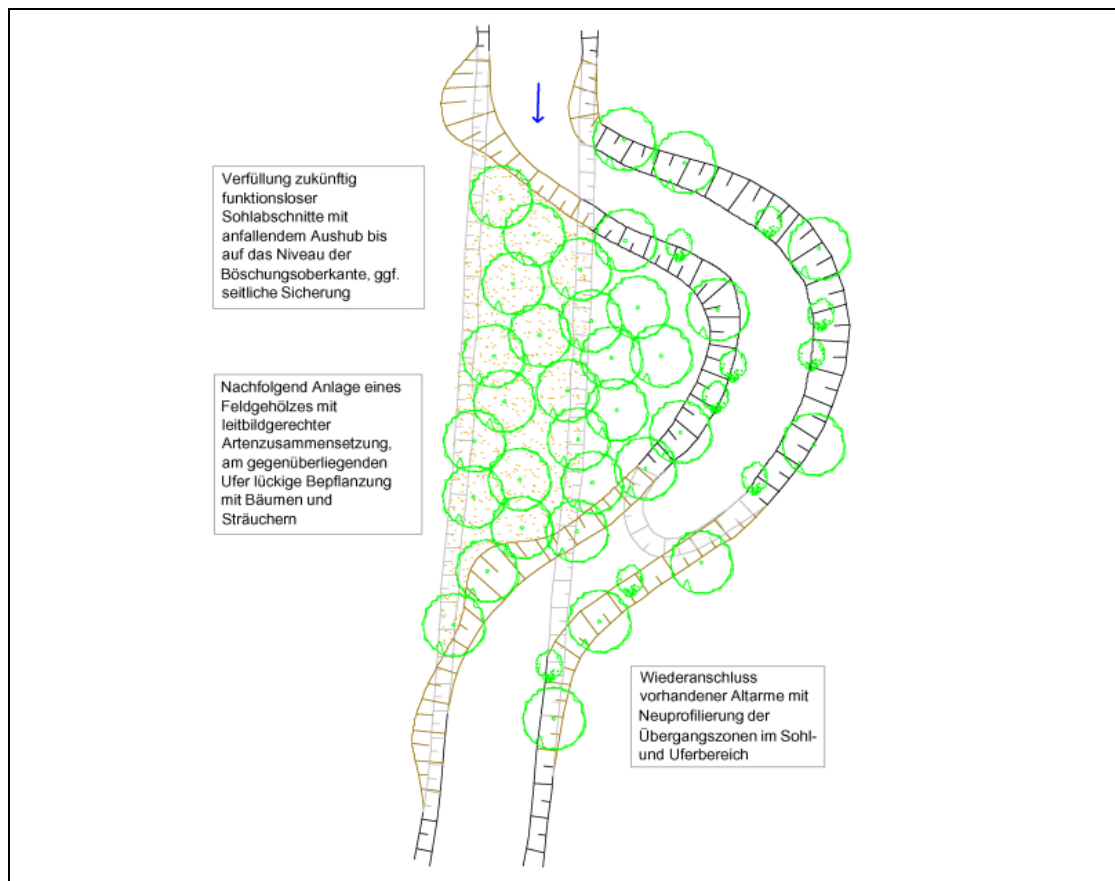
Bei geringer Flächenverfügbarkeit werden Neugestaltungen der Längs- und Querprofilierung des Gewässerbettes sowie unterstützende wasserbauliche Maßnahmen zur Vitalisierung und Habitatverbesserung durchgeführt. Verbauungen am Ufer und auf der Sohle werden entfernt bzw. ingenieurbologisch ersetzt. Angrenzende Altarme und Altlaufstrukturen werden in die Umgestaltung integriert (Abb.18).

Abbildung 18: Beispiel eines Altarmanschlusses mit Neuprofilierung und Neubepflanzung

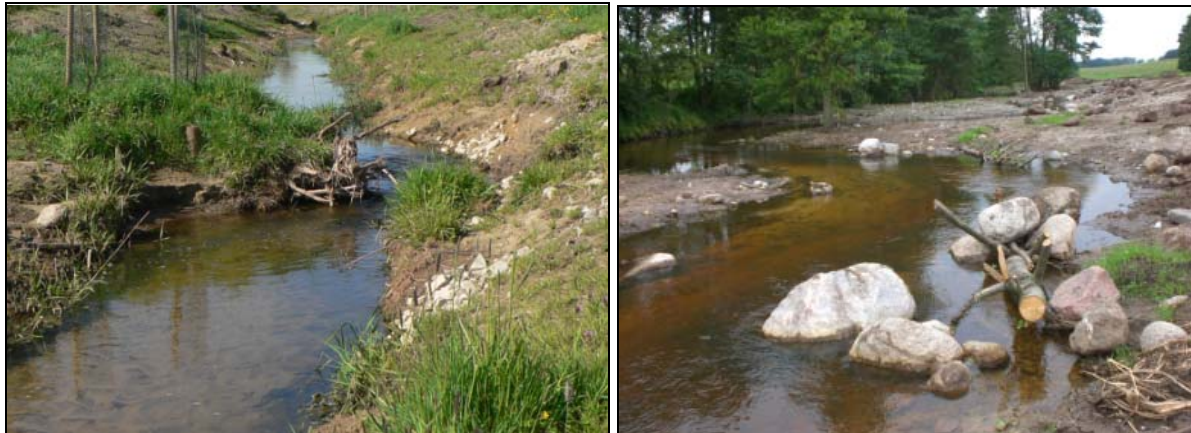
Zur Erhaltung und Weiterentwicklung des Gewässerlaufes werden unterstützende wasserbauliche Maßnahmen zur Vitalisierung und Habitatverbesserung initiiert (Abb. 19), die durch Ersatz bzw. Rückbau von Ufer- und Sohlverbauten unterstützt werden.

Abbildung 19: Beispiel zur Einbringung von Habitatalementen – links: Wurzelstüben; rechts: Störsteine und befestigte Baumstämme

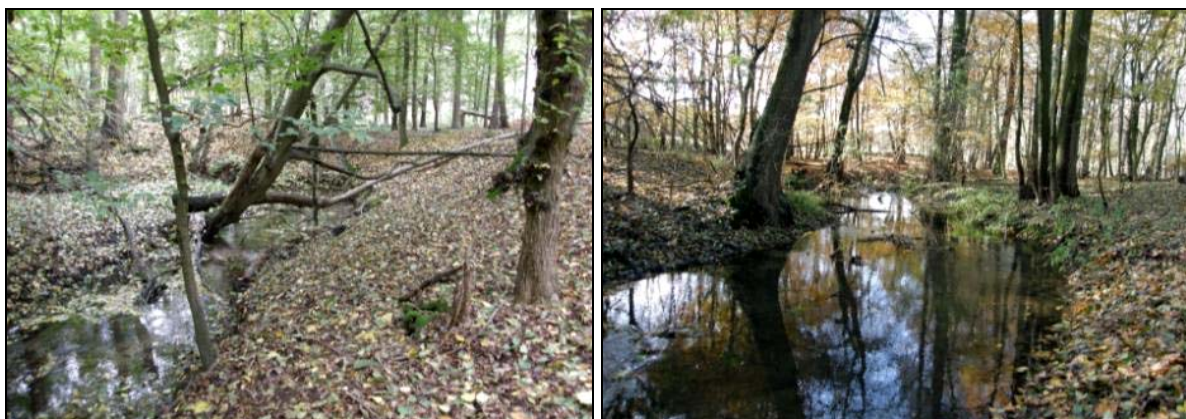
Aus der Prognose der Umweltzielerreichung der WRRL für die Wasserkörper hinsichtlich der hydromorphologischen Qualitätskomponente erfolgt eine Einstufung dieser in den folgenden Bewirtschaftungszeiträumen. Für das Steinerfließ (Abb. 21), die Stöcker und das Gröbener Fließ ist die Erreichung des guten ökologischen Zustandes im Bewirtschaftungszeitraum 2021 zu erwarten, für den Unterlauf des Neuheimer /Grönaer Grabens (Abb. 21) bereits 2015 das gute ökologische Potential.

Abbildung 21: Links: Steinerfließ nördlich von Jänickendorf; rechts: Grönaer Graben (Neuheimer Graben) im Forst Kloster Zinna

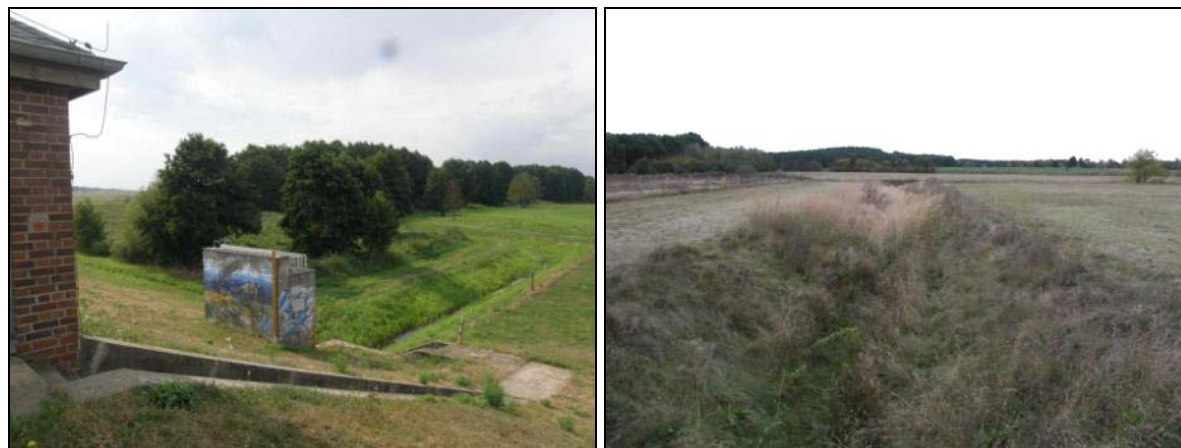
Ausnahmetatbestände können durch weitreichende, feststehende Restriktionen und Abweichungen von vorgegeben Datengrundlagen hervorgerufen werden. In der Tabelle 9 sind Ausnahmetatbestände zu den wasserkörperbezogenen Planungsabschnitten aufgelistet.

Abbildung 22: Links: Regenrückhaltebecken an der Nuthe oberhalb von Trebbin; rechts: ständig trockener Lauf des Schafrabens nördlich des Seddiner See
