Modellprojekt Hamel

Vorgezogenes Projekt zur Umsetzung der
EG-Wasserrahmenrichtlinie

Unterhaltungsverband Ilse-Hamel

Februar 2007

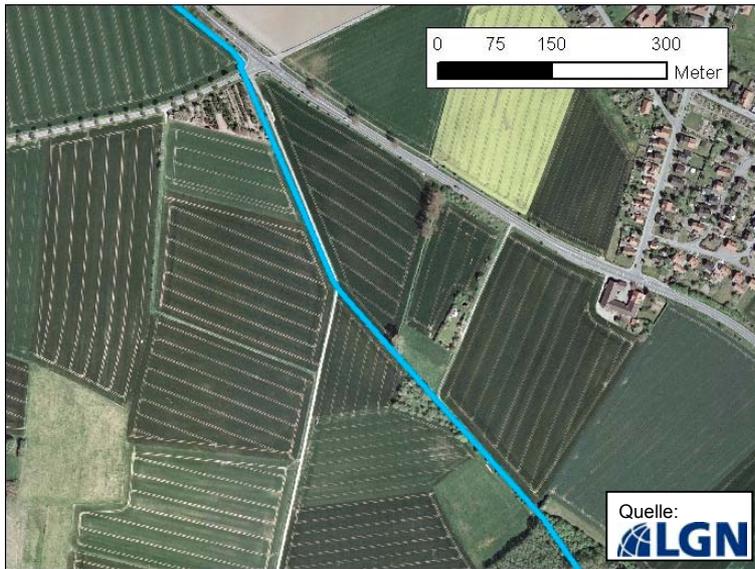
Luftbildaufnahme der Bredenbeeke (blaue Linie) oberhalb Bad Münder

Die Bredenbeeke ist der Forellenregion zuzuordnen. Natürlicherweise kommen hier Arten des Makrozoobenthos und der Fischfauna vor, die an hohe Strömungsgeschwindigkeiten angepasst sind und hohe Ansprüche an die Strukturen ihrer Habitate stellen. Aufgrund der mangelhaften strukturellen Ausstattung der Bredenbeeke ist davon auszugehen, dass Arten mit einer hohen Bindung an die Qualität derartiger Habitatstrukturen unterrepräsentiert sind oder sogar völlig fehlen.

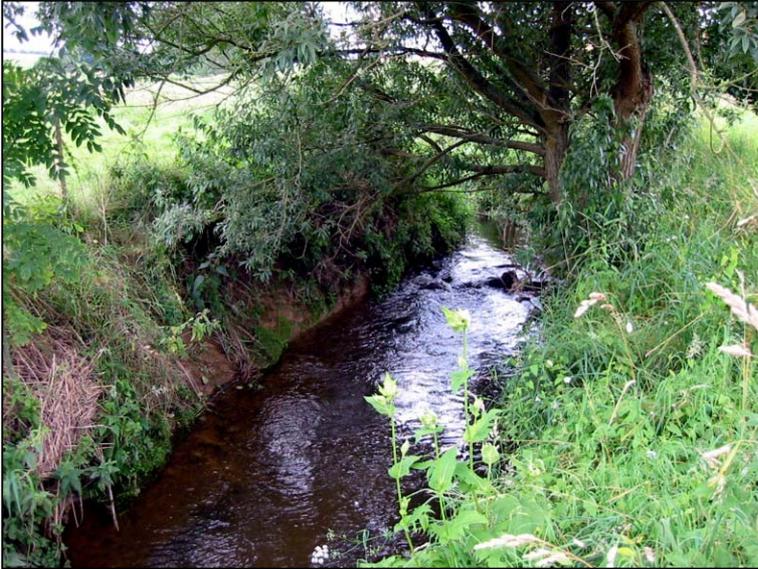
Gelbbach oberhalb von Brullsen (Foto: GEUM.tec 2005)

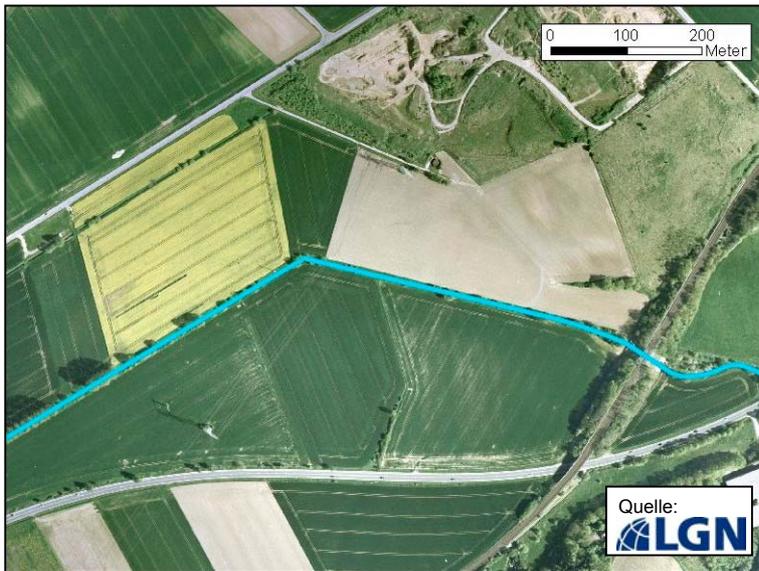
Luftbildaufnahme der Remte (blaue Linie) oberhalb von Afferde (Stadt Hameln)

In der Remte wird gelegentlich eine weißlich-milchige Trübung beobachtet. Die Ursache liegt in einem in Quellnähe gelegenen Kalksteinbruch, der Abwässer in die Remte einleitet. Im Gewässergütebericht 2000 (NLÖ 2001b) wird die Remte mit der Gewässergüteklasse II, mäßig belastet, dargestellt.

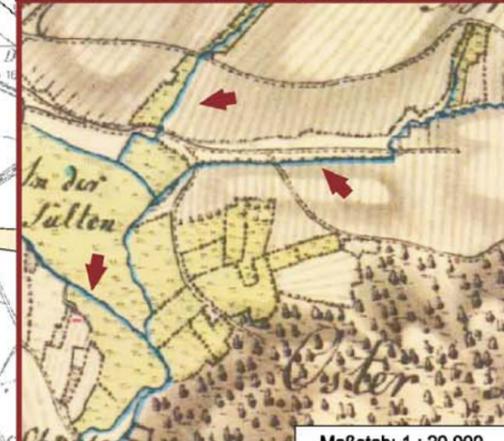
Kleinere Begradigungen
 Eine Vielzahl stetiger, kleinerer Einzelmaßnahmen auf kürzeren Streckenabschnitten führen in der Summe zu einer Begradigung der Hamel. Dargestellt ist der Verlegung der Hamel von 1898 (dunkle Signatur) bis heute (helle Signatur). Allein im gezeigten Ausschnitt wurde Lauflänge der Hamel um mehr als 300 m verkürzt.

Laufbegradigungen seit dem 18. Jahrhundert
 Wie aus diesem Ausschnitt der kurhannoverschen Landesaufnahme (Blatt Springe von 1783) hervorgeht, hat es Gewässerbegradigungen im Einzugsgebiet der Hamel bereits mindestens seit der 2. Hälfte des 18. Jahrhunderts gegeben.

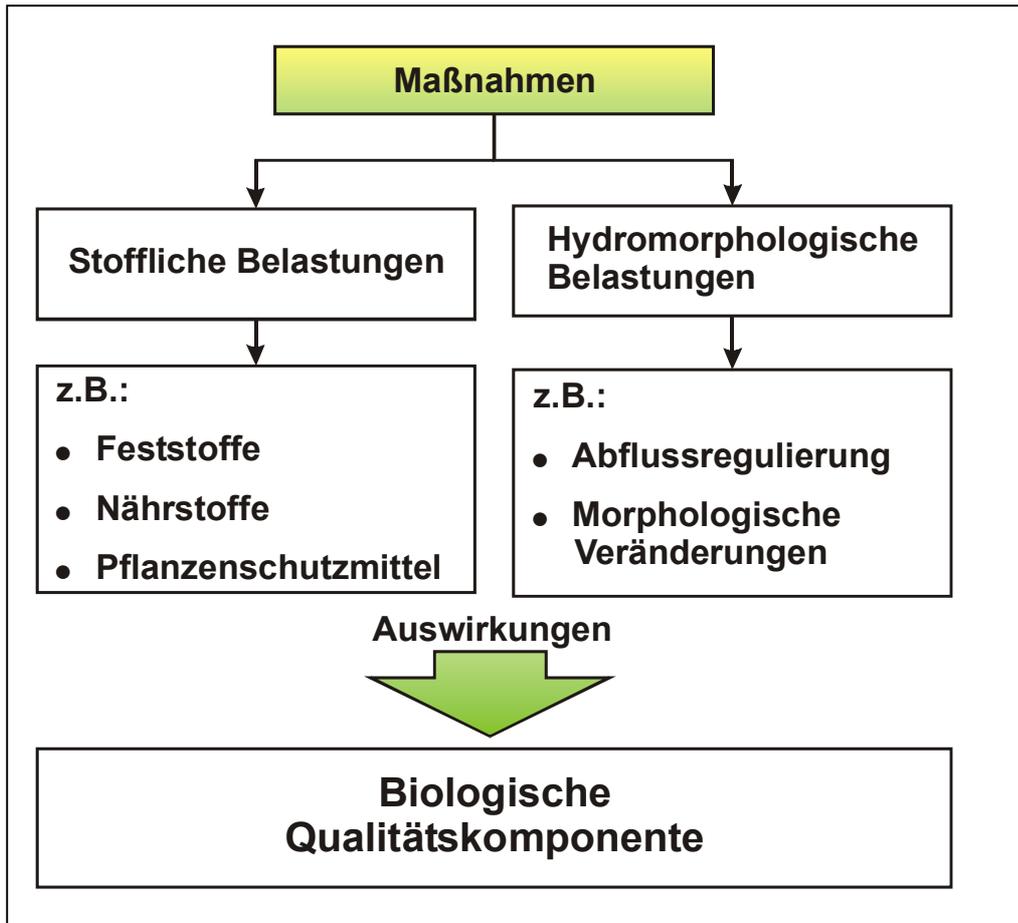
In der EG-WRRL liegt der Schwerpunkt für oberirdische Gewässer auf deren Bedeutung als Lebensraum. Entsprechend stellt die EG-WRRL Tier- und Pflanzenpopulationen in den Vordergrund der Bewertung des ökologischen Zustands (vgl. Kap. 3). Daher gilt als grundsätzliches Entwicklungsziel für die Hamel eine weitgehend naturraumtypische Zusammensetzung aquatischer Lebensgemeinschaften, die in der Lage sind, sich größtenteils selbst zu erhalten (EG-WRRL, Anhang V, Punkt 1.2.1). Populationen, die zwar in naturraumtypischer Zusammensetzung vorkommen, jedoch nur durch dauerhafte Pflege- oder Besatzmaßnahmen zu erhalten sind, spiegeln demnach nicht den guten ökologischen Zustand wieder. Der Weg zum Erreichen des guten Zustands führt daher über die Gestaltung der Lebensbedingungen für die Lebensgemeinschaften (z.B. LAWA 2005). Von besonderer Bedeutung sind hierbei die Qualität und die Anzahl der Habitate – ausgedrückt in der Gewässerstrukturgüte – und die Qualität der chemischen und physikalischen Eigenschaften des Wasserkörpers (Abb. 6-4).

Abbildung 6-4: Indirekte Einflussnahme auf die biologische Qualitätskomponente über die Parameter der physikalisch-chemischen und der hydromorphologischen Qualitätskomponenten (nach INTERWIES et al. 2004)

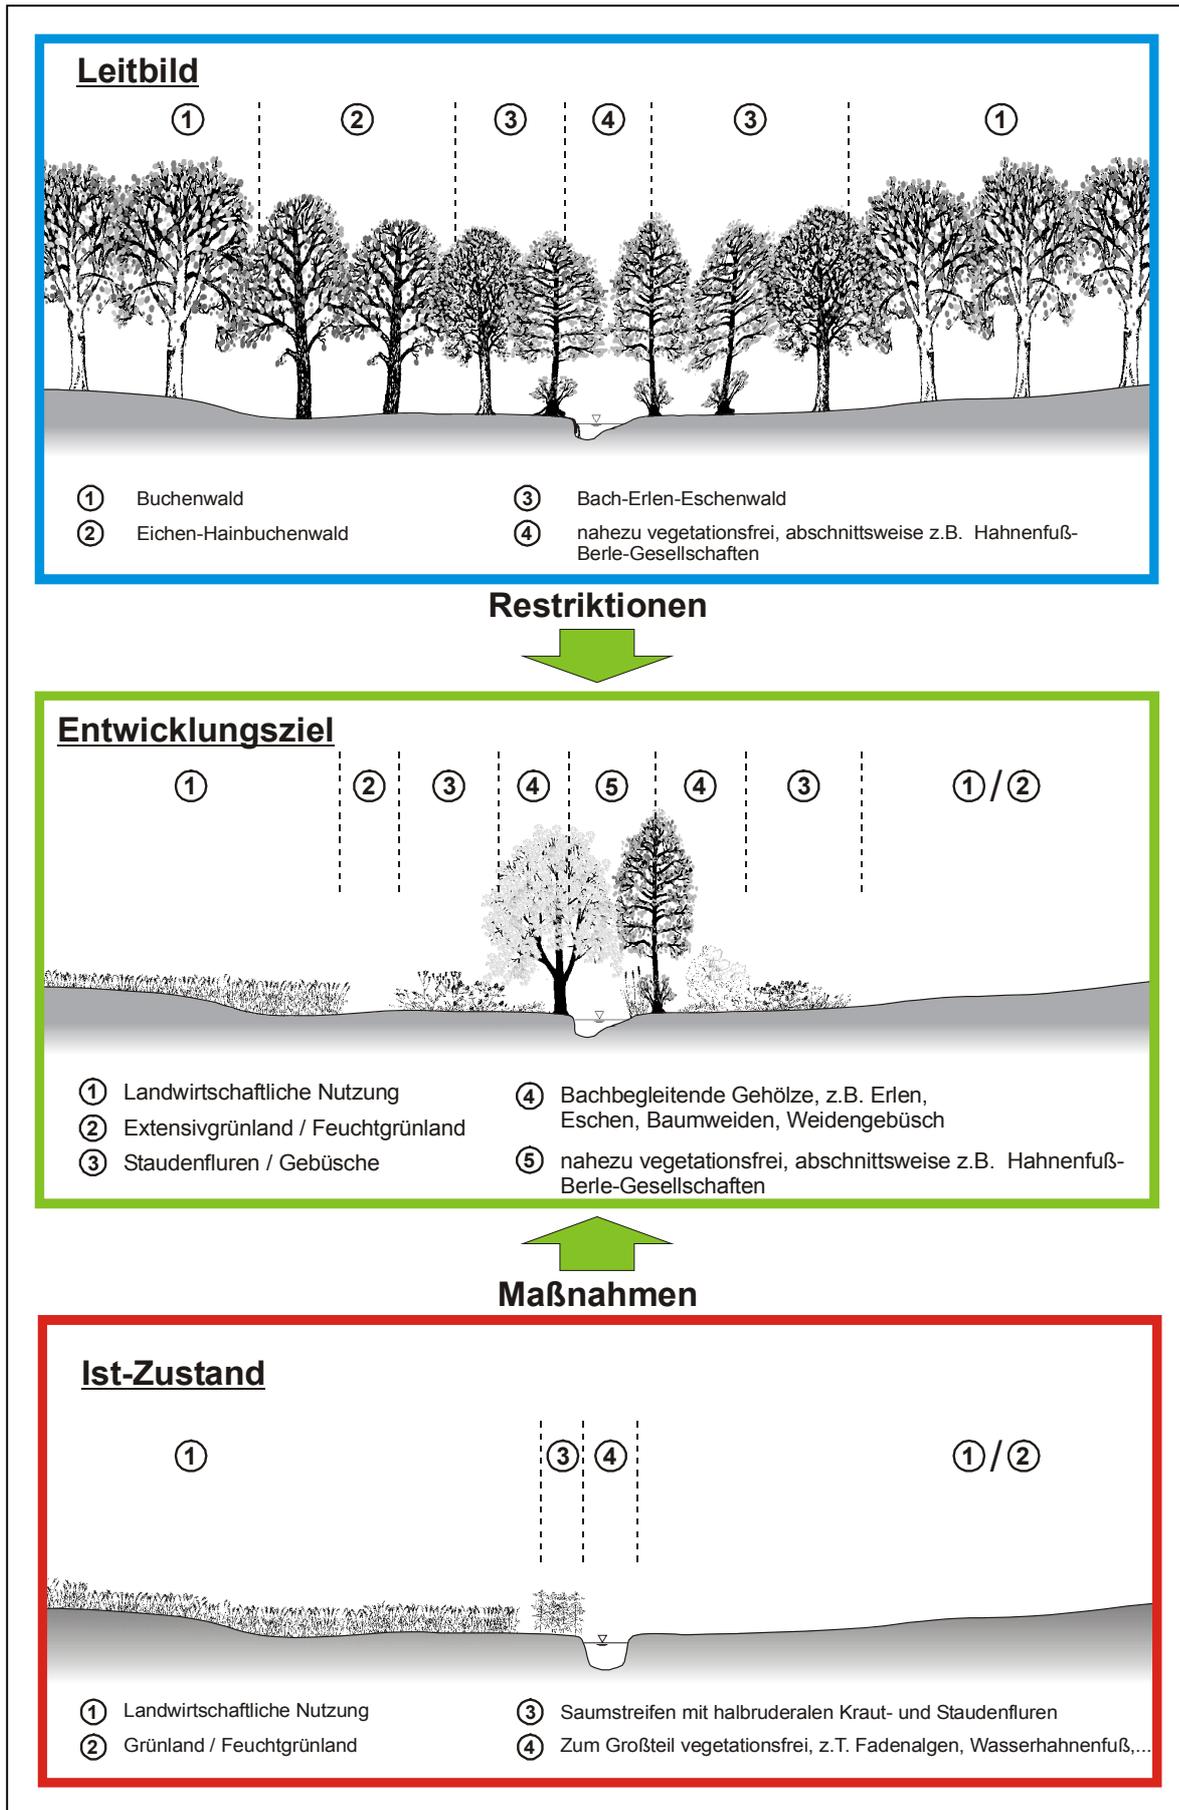
Abbildung 6-6: Schematische Darstellung von Leitbild, Entwicklungsziel und Ist-Zustand der Hamel

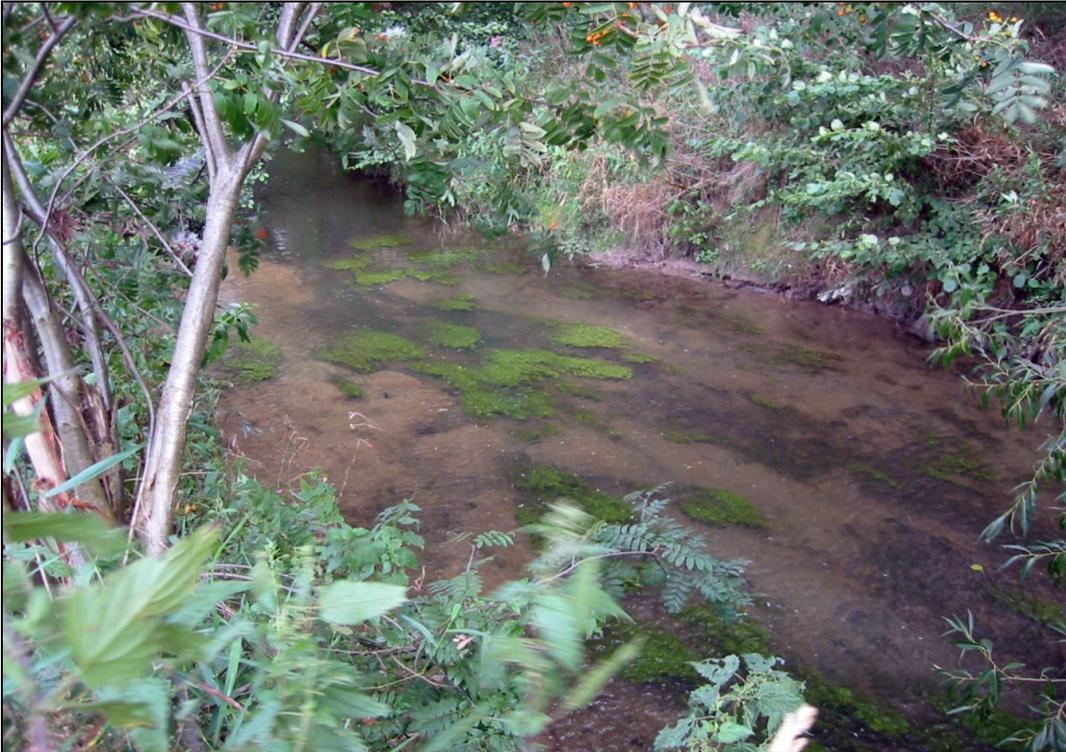
Abbildung 7-3: Polster von *Callitriche hamulata* im Kartierabschnitt MP 6

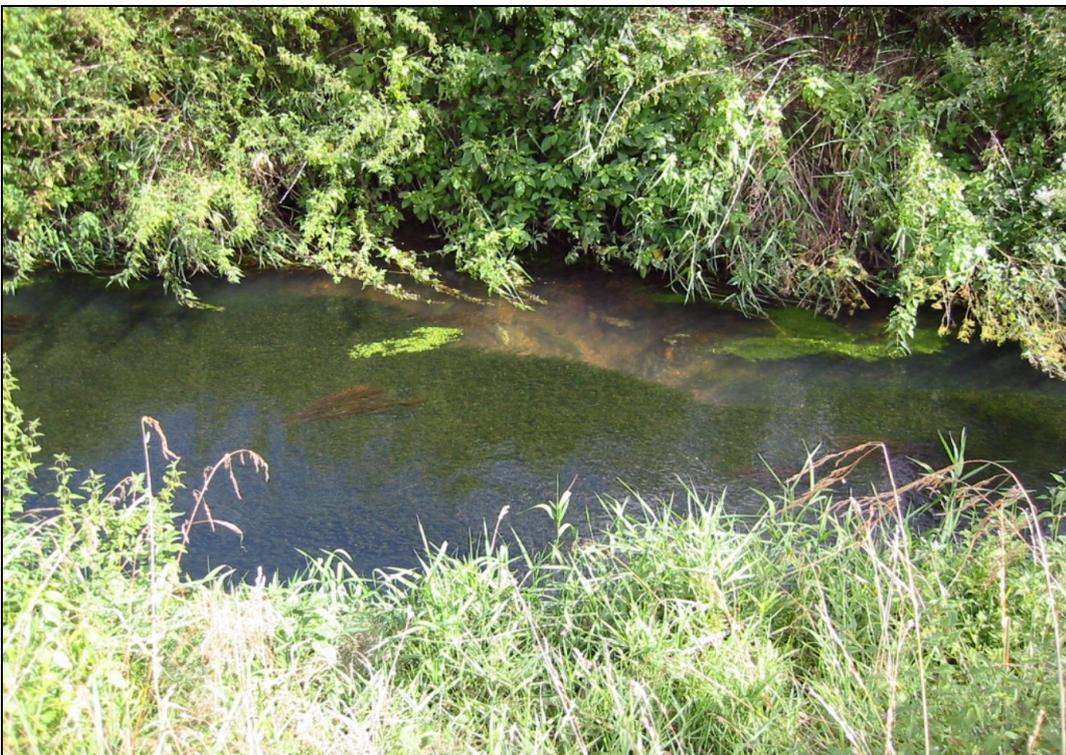
Abbildung 7-4: Massenhaftes Vorkommen von *Elodea canadensis* unterhalb von Hachmühlen (Abschnitt MP 6)

Das Vorkommen von *Elodea canadensis* wird nicht als Kriterium zu einer unbefriedigenden Einstufung angesehen. Defizite in den Beständen der Fischfauna sind v.a. auf eingeschränkte Funktionen der Kiesbänke zurückzuführen, die von hohen Feststoffeinträgen und mangelnder Beschattung (fehlende Ufergehölze) herrührt. Die hohen Ansprüche der Äsche an die strukturelle Ausstattung ihrer Lebensräume werden nicht erfüllt. Stoffliche Belastungen tragen zu einer Verschiebung der natürlichen Artenspektren v.a. der Makrophyten bei.

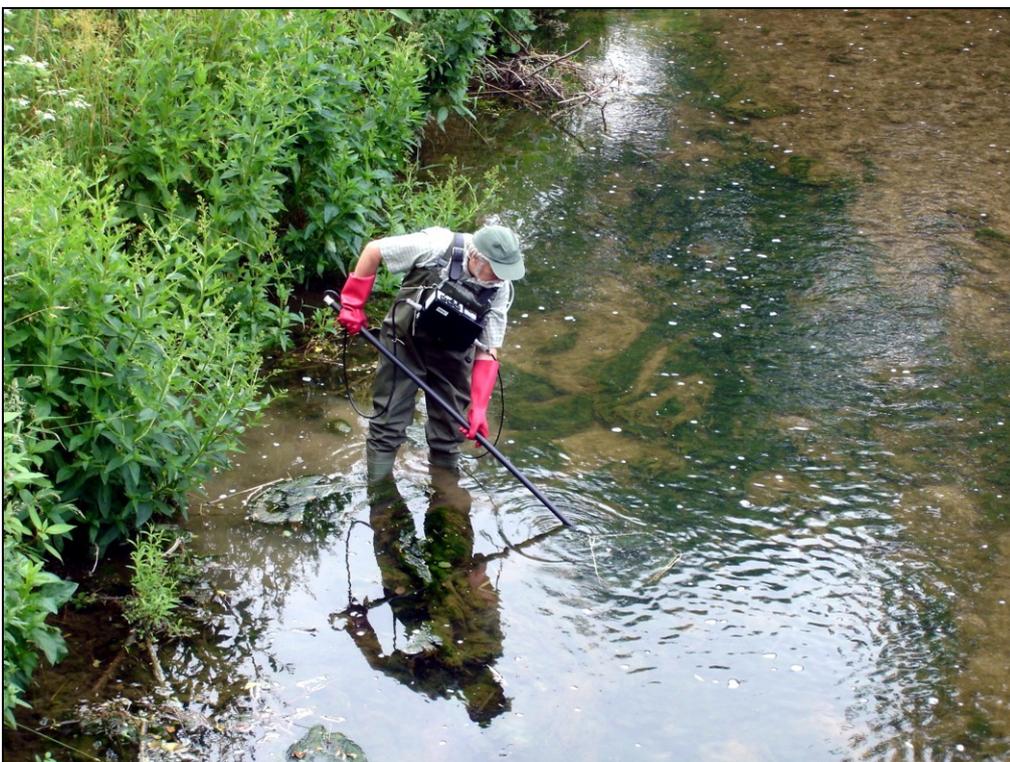
Abbildung 7-5: Elektrobefischung an der Hamel durch Mitglieder der ansässigen Fischereivereine (GEUM.tec 2006)

Zur Beurteilung des aktuellen Bestands der Fischfauna in der Hamel konnte unter anderem auf umfangreiches Wissen von Vor-Ort-Experten zurückgegriffen werden. Besonderer Dank gebührt dem Fischereiverein Hameln und Umgegend e.V. und dem Sportfischereiverein Hannover e.V., die Fangstatistiken sowie Ergebnisse früherer Elektrobefischungen zur Verfügung (aus den Jahren 1985 bis 2002) stellten und das Modellprojekt Hamel im Juli 2006 durch zusätzliche Elektrobefischungen unterstützten (Abb. 7-5).

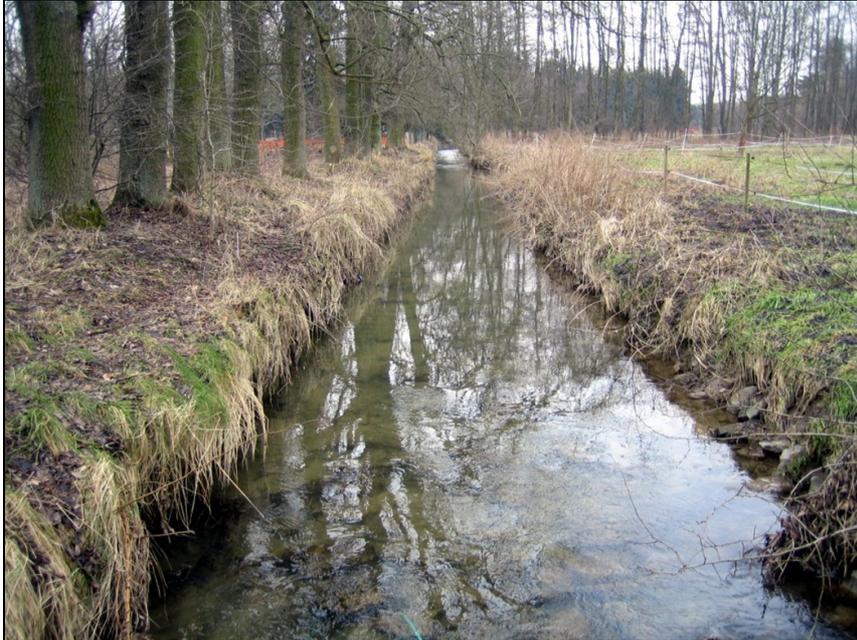
Begradigter Gewässerverlauf mit teilweise fehlendem Gehölzbestand; häufig regelprofilartiger Ausbau des Gewässerquerprofils, geringe Anzahl gewässertypischer Strukturelemente. Z.T. kiesiges Sohlsubstrat und Kiesbänke. Gefährdung der Funktionen v.a. durch Feinsedimentüberdeckung (kolmatiertes Interstitial). Umland überwiegend geprägt von landwirtschaftlichen Nutzflächen (Grünland und Acker).

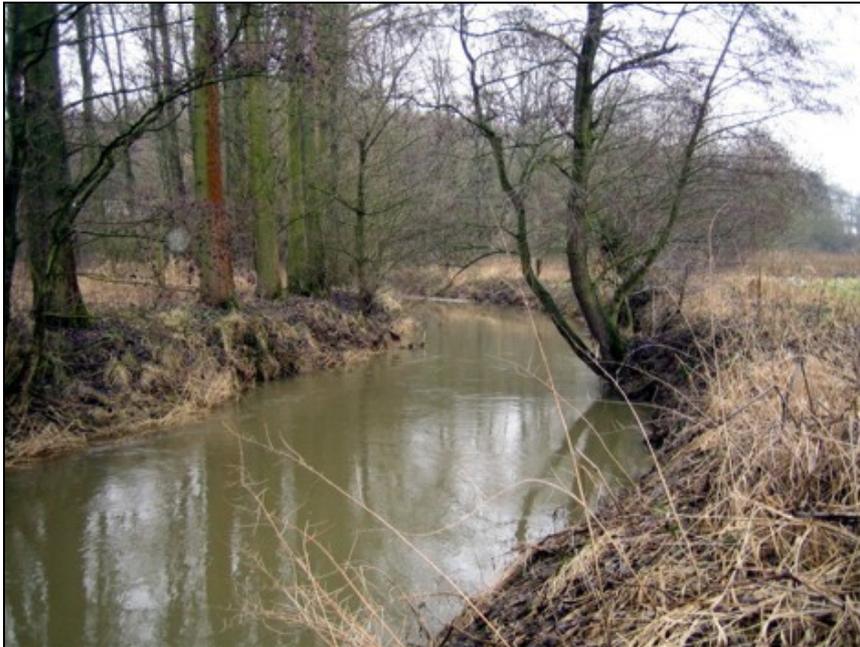
Naturnahe Abschnitte mit begleitendem Gehölzbestand im Wechsel mit streckenweise defizitären Ufergehölzen. In der Regel einheitliches, vertieftes Querprofil. Zu geringe Anzahl typischer Strukturelemente. Böschungen im Bereich des Böschungsfußes häufig mit Wasserbausteinen gesichert. Zahlreiche punktuelle Vorkommen von Kiesbänken, die jedoch zum überwiegenden Teil in ihrer Funktion beeinträchtigt sind (Algenbewuchs, kolmatiertes Interstitial). Das Umland ist überwiegend von Acker- und Grünlandnutzung geprägt.

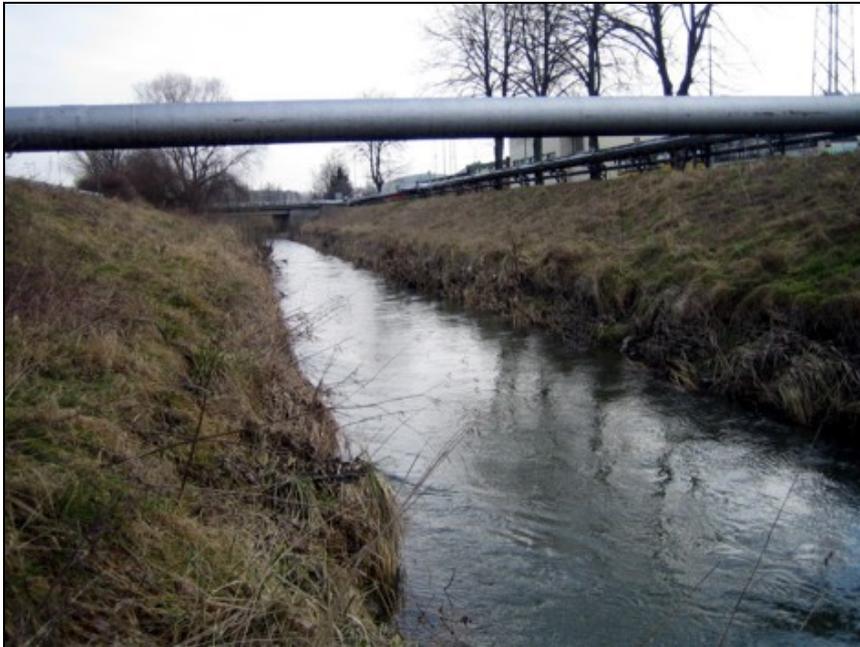
Stark begradigter, im Regelprofil verlaufender und strukturarmer Gewässerabschnitt. Gehölze oftmals in zu großer Entfernung vom Gewässer. Umland durch städtische Nutzungsformen geprägt (v.a. Gewerbegebiet). Insgesamt stark technogen überprägt.

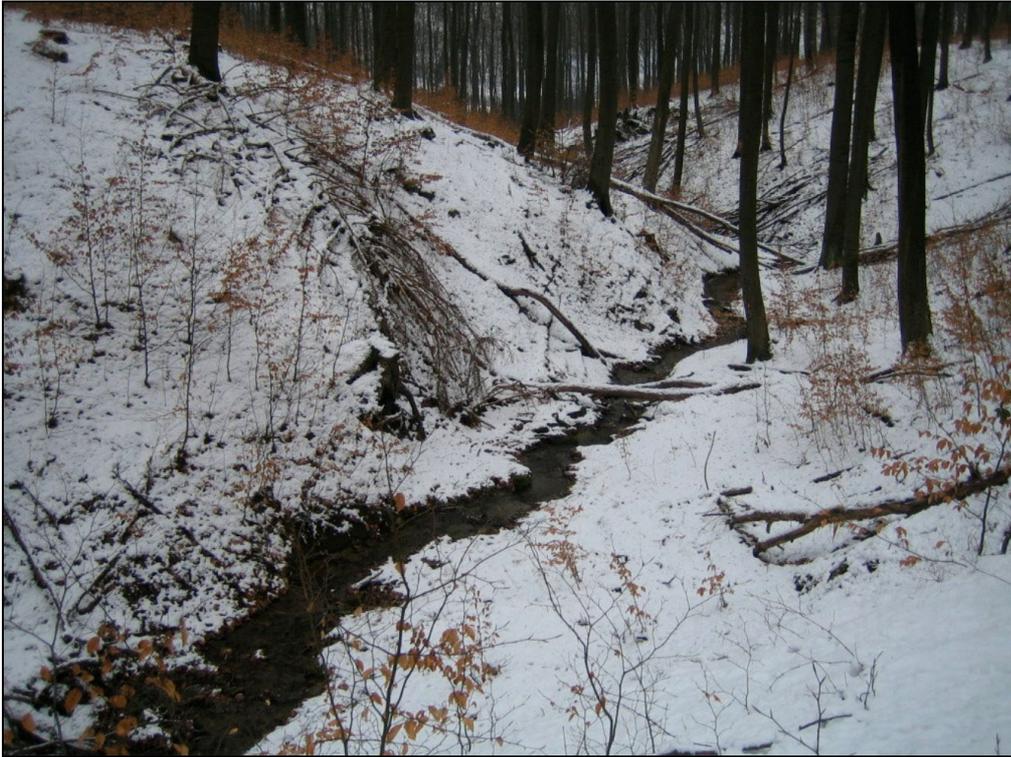
Abbildung 7-9: Gewässerabschnitt der alten Sickerhamel (GEUM.tec 2006)

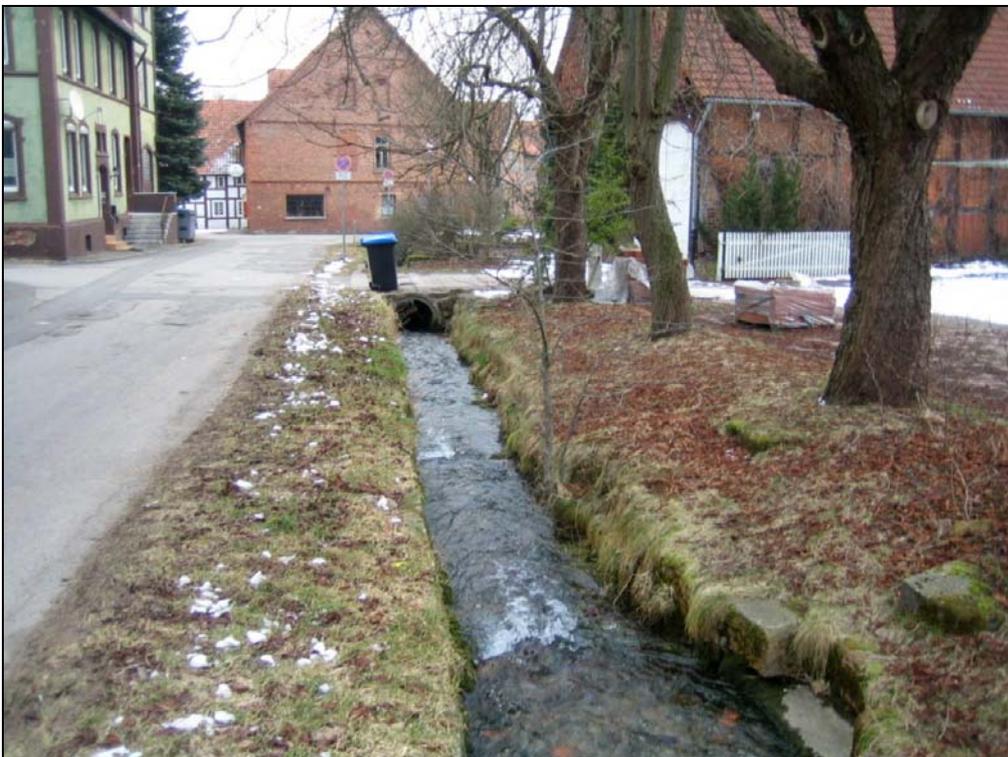
Abbildung 7-11: Ausgebauter Hamelabschnitt entlang der Straße „Zur Hamelquelle“ in Hamelspringe (GEUM.tec 2006)

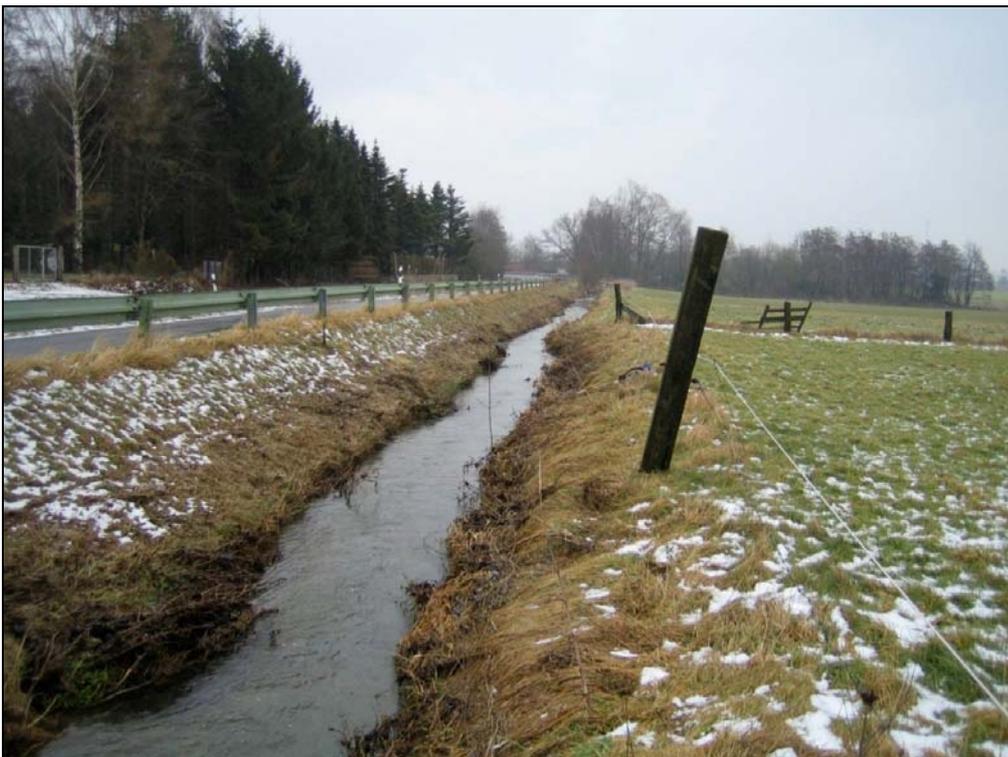
Im Zuge der Verkoppelung um 1860 wurde die mäandrierende Hamel im Bereich zwischen Hamelspringe und Bad Münden begradigt (vgl. Kap. 6.1). Die typische Situation der Hamel in diesem Bereich zeigt Abb. 7-12.

Abbildung 7-12: Begradigter, strukturarmer Hamelabschnitt entlang der K 72 (etwa 200 Meter unterhalb der Mündung der Voßbeeke)
(GEUM.tec 2006)

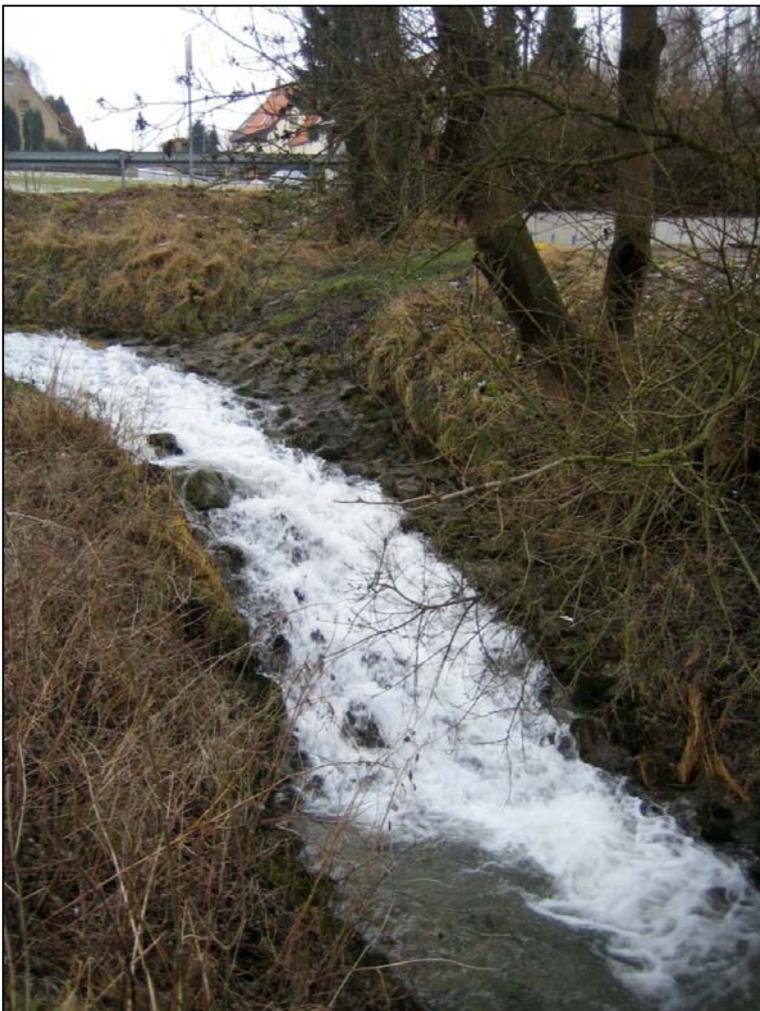
Die Durchgängigkeit der Hamel wird durch die Situation am ehemaligen Wehr der Rahlmühle am westlichen Ortsrand der Stadt Bad Münster stark beeinträchtigt (Abb. 7-13). Nachdem das Wehr aus Kostengründen nicht erhalten werden konnte, ist die Sohle seit Beginn der 1990er Jahre provisorisch durch mit Beton vergossenen Wasserbausteinen befestigt. Aufgrund des Fehlens eines Hohlraumsystems im Sohlenbereich und der Höhendifferenz von etwa fünf Metern ist das Bauwerk für viele Lebewesen im Gewässer unpassierbar.

Abbildung 7-13: Aktuelle Situation am ehemaligen Wehr der Rahlmühle in Bad Münster (GEUM.tec 2006)

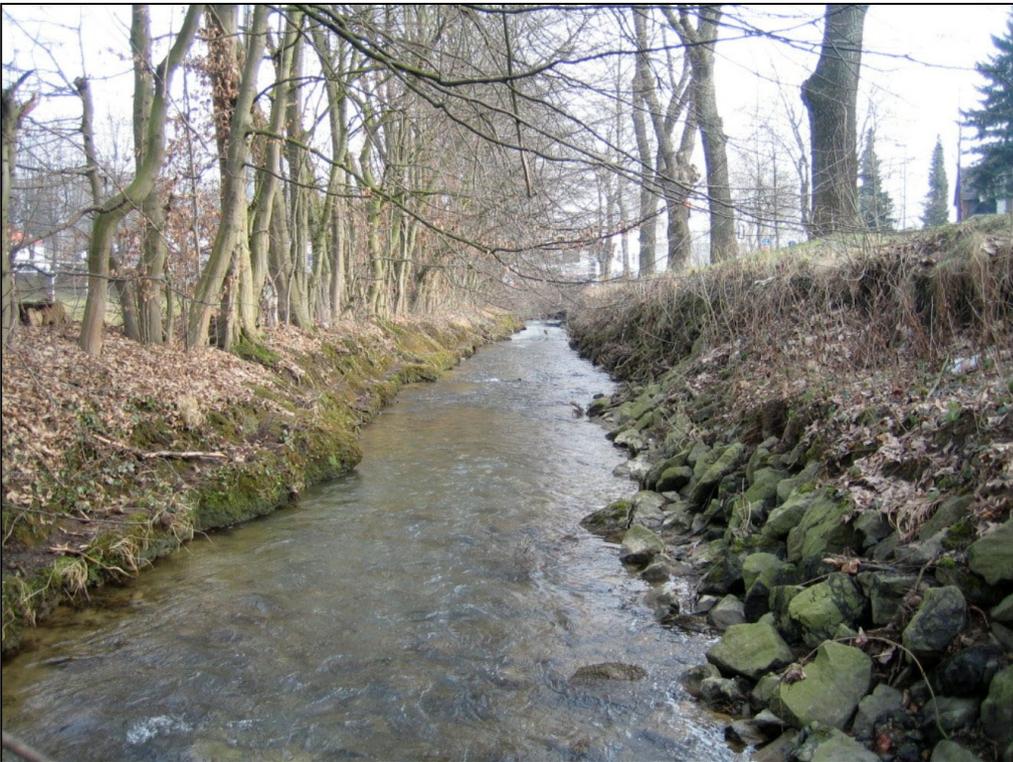
Im Bereich der Wallstraße verläuft die Hamel in einem neu gestalteten, naturnahen Gewässerbett. Die Umgestaltung dieses Umgehungsgerinnes wurde im Jahr 2005 beendet. Im entsprechenden Abschnitt weist die Hamel u.a. eine hohe Breiten- und Tiefenvarianz sowie eine hohe Strömungsdiversität auf und erreicht die Güteklasse 2.

Abbildung 7-14: Hamel in Bad Münden im Bereich der Wallstraße (auf Höhe der Hinrich-Wilhelm-Kopf-Schule) (GEUM.tec 2006)

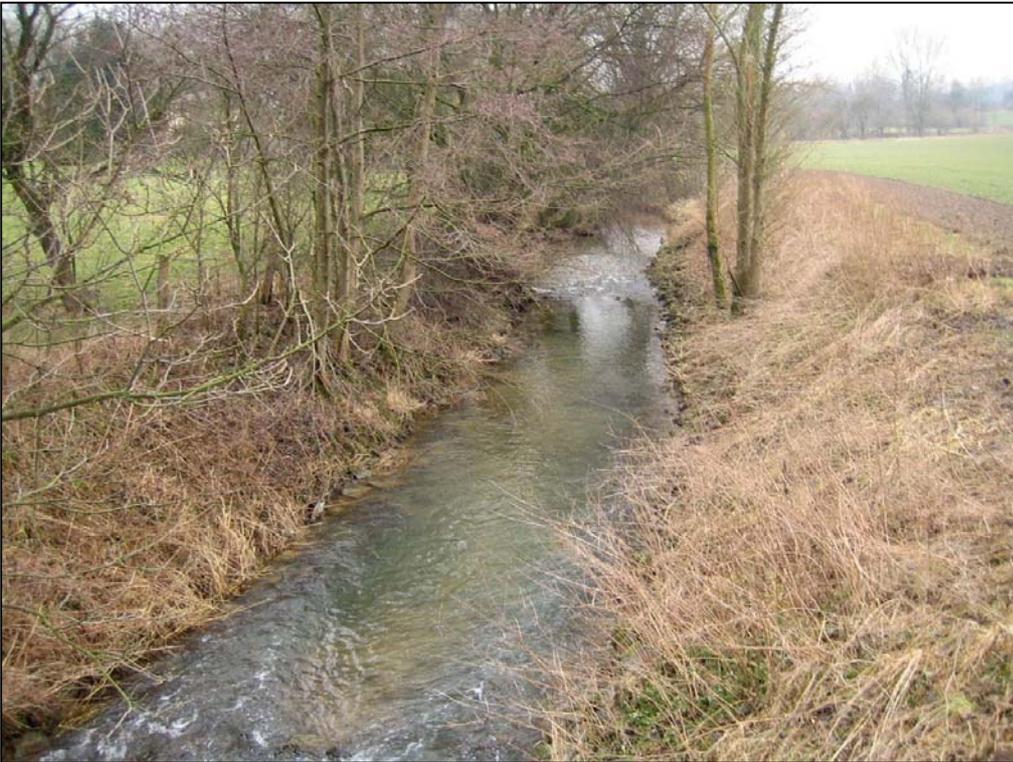
Abbildung 7-15: Hamel zwischen der Kläranlage „Am Osterberg“ und der Ohrenberger Mühle (GEUM.tec 2006)

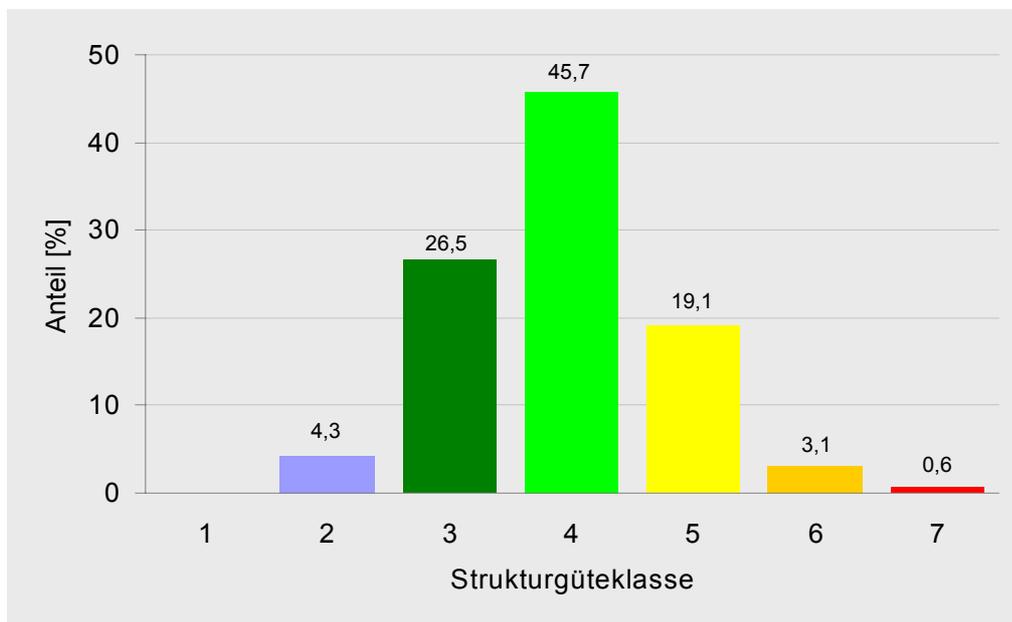
Im Teilabschnitt des Mittellaufs weist die Hamel auf mehr als 75 % der Lauflänge die Gewässerstrukturgüte 4 oder besser auf (Abb. 7-16). Positiv stellt sich der über weite Abschnitte im Vergleich zum Oberlauf naturnähere Verlauf dar. Allerdings ist auch im Bereich des Mittellaufs die Anzahl gewässertypischer Strukturen insgesamt als zu gering zu bewerten. Hamelabschnitte mit den Strukturgüteklassen 5 und schlechter konzentrieren sich vor allem auf die Ortspassagen (insbesondere in Hachmühlen).

Abbildung 7-16: Prozentuale Anteile der Gewässerstrukturgüteklassen des Abschnitts „Mittellauf“ an dessen Gesamtlänge (15,4 km)

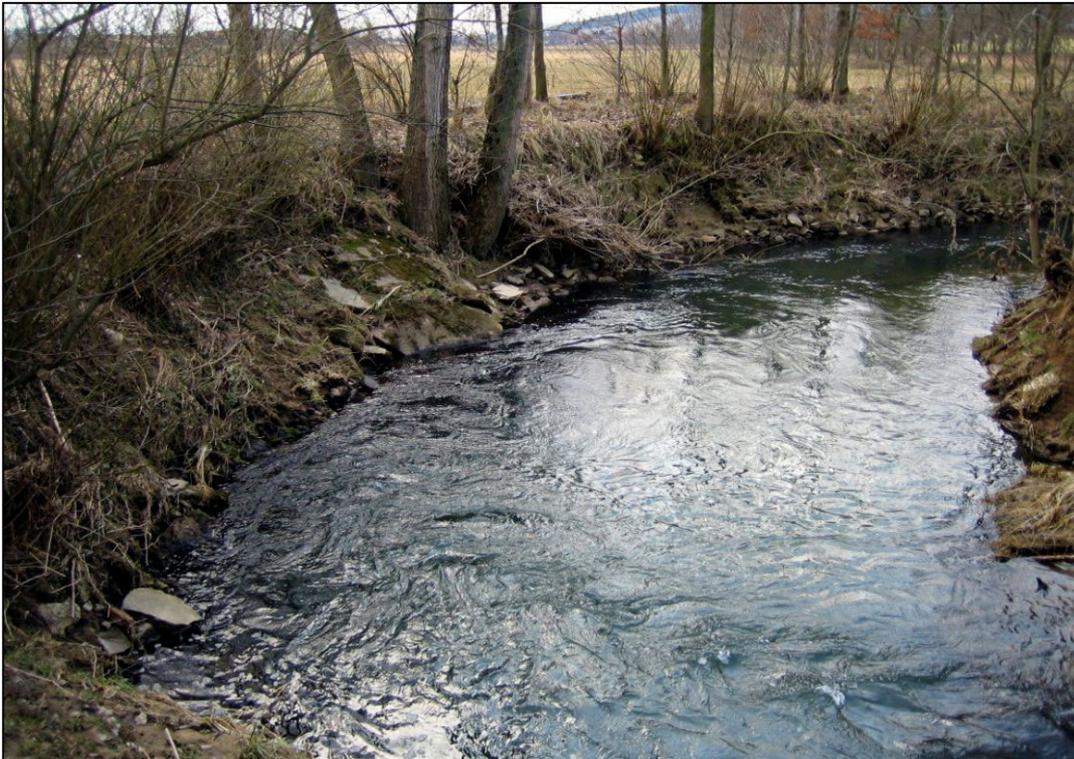
Unterhalb von Hasperde ist die Hamel durch einen geschlängelten, vereinzelt mäandrierenden Verlauf gekennzeichnet. Die Gewässerschlingen sind vor allem an ihrer Außenseite häufig mit Steinschüttungen im Böschungfußbereich gesichert und eigendynamische Entwicklungen somit behindert (Abbildung 7-17). Unterbrochen wird der geschlängelte Längsverlauf durch einen etwa 3,6 Kilometern langen Streckenabschnitt, der ca. 400 Meter oberhalb von Hachmühlen beginnt und bis ca. 800 Meter oberhalb Hasperde reicht. In diesem Bereich verläuft die Hamel überwiegend gestreckt bis schwach geschwungen.

Abbildung 7-17: Steinschüttung im Böschungfußbereich einer Mäanderaußenseite (ca. 500 Meter oberhalb von Groß Hilligsfeld) (GEUM.tec 2006)

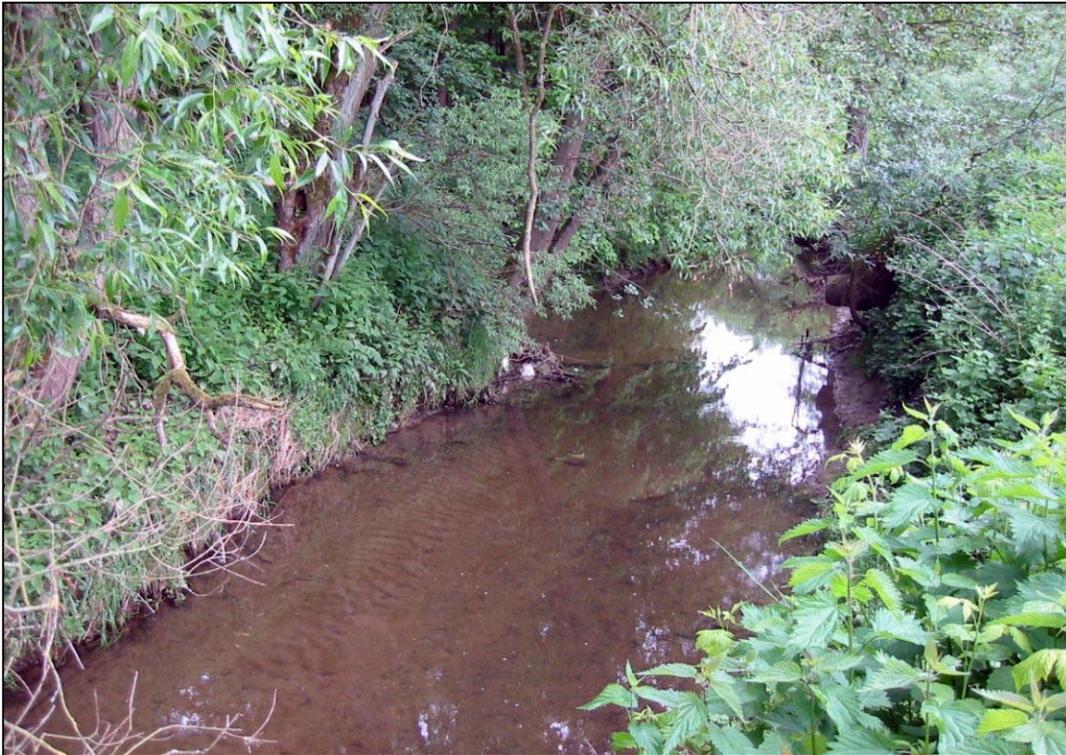
Abbildung 7-18: Hamel ca. 80 Meter oberhalb der Mündung der Teufelsbeeke: Feinsedimente (Bildmitte) überdecken eine Kiesbank (Vordergrund) (GEUM.tec 2005)

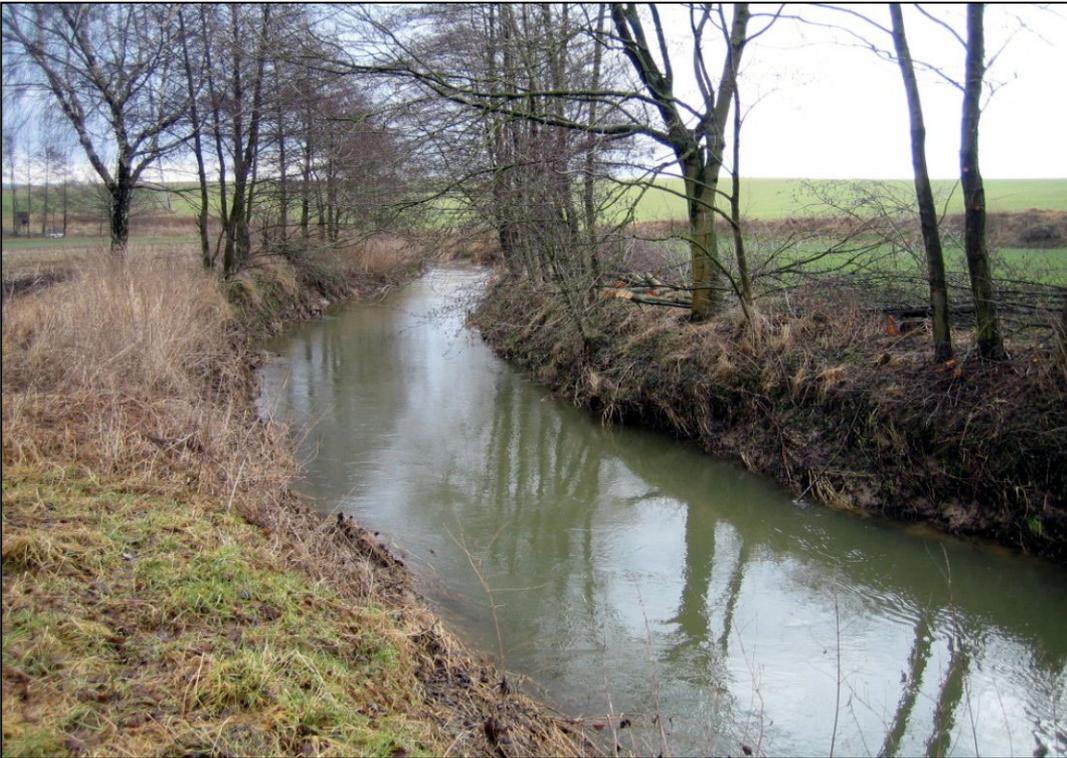
Abbildung 7-19: Vereinheitlichtes Gewässerprofil der Hamel mit geringer Strömungsdiversität oberhalb von Hasperde (GEUM.tec 2006)

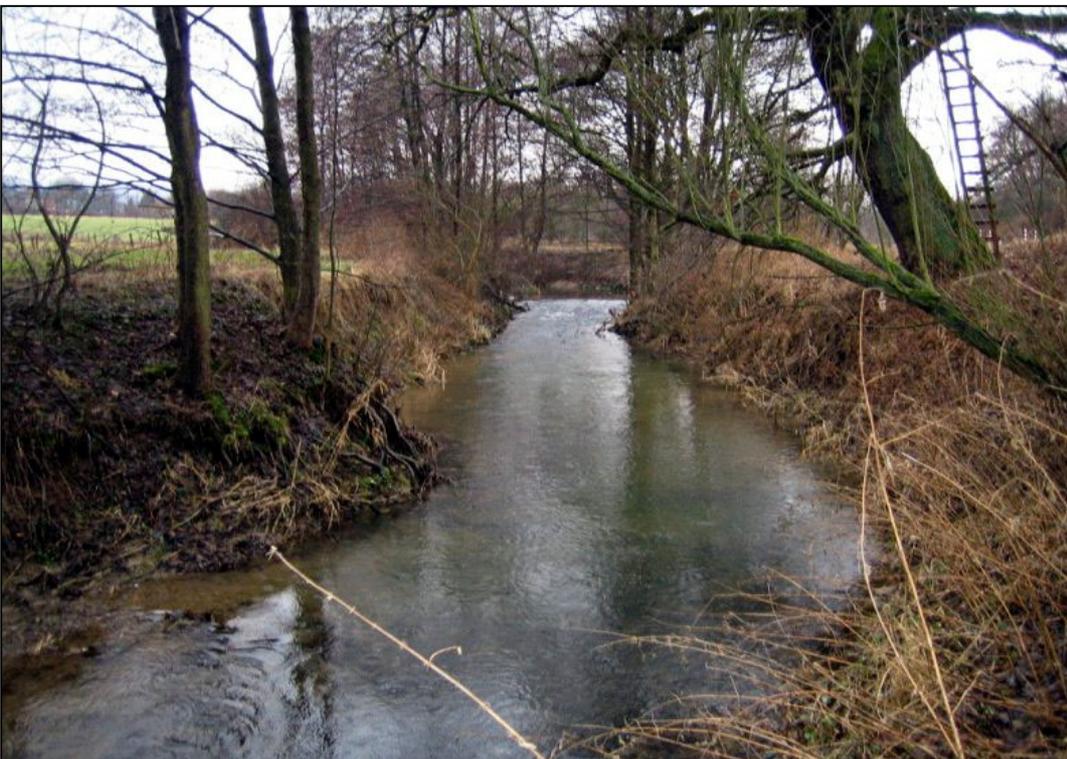
Abbildung 7-20: Eingeriefener Hamelabschnitt mit standortgerechtem Gehölzbestand oberhalb von Hachmühlen, etwa auf der Höhe des Deisterbahnhofs (GEUM.tec 2006)

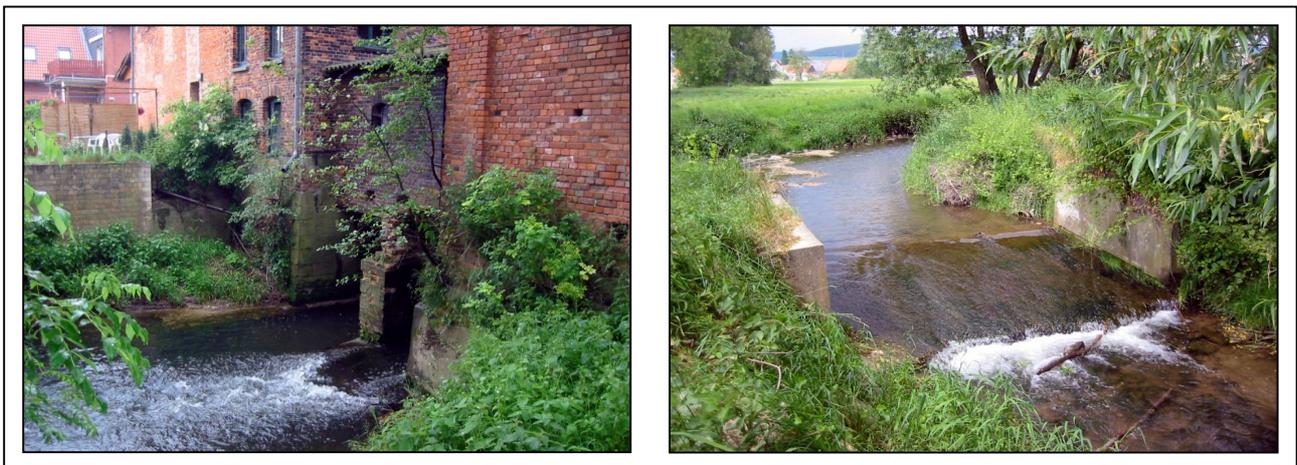
Abbildung 7-21: Wehranlage der Mühle in Hachmühlen (links) und Sohlgleite im Hauptgerinne (rechts) (GEUM.tec 2006)

Die Durchgängigkeit der Hamel wird durch die Querbauwerke der Mühlen in Hachmühlen, Hasperde, Groß Hilligsfeld, und Rohrsen unterbrochen (Abb. 7-21 bis 7-24). An den Mühlen in Hachmühlen, Hasperde und Rohrsen verzweigt sich die Hamel jeweils in das Hauptgerinne und einen Mühlengraben. Für eine große Anzahl aquatischer Lebewesen sind sowohl die Hauptgerinne als auch die Mühlengräben unpassierbar. Im Mühlengraben bei Hasperde bestehen mehrere hintereinander gelegene kleinere Sohlabstürze von nur wenigen Dezimetern Höhe. Für schwimmschwache Kleinfische sind diese Schwellen dennoch unpassierbar (vor allem für die Groppe).

Da die Wehrtafeln der Wehre in Hachmühlen und Groß Hilligsfeld derzeit dauerhaft maximal geöffnet sind, ist die Hamel in diesen Bereichen stromaufwärts nicht aufgestaut. Oberhalb der Mühle „Zur Lust“ in Rohrsen und am Marienthaler Wehr ist dagegen die Strömungsgeschwindigkeit deutlich herabgesetzt. In Rohrsen ist die Hamel bis etwa 100 Meter oberhalb des Wehres stark rückgestaut (Abb. 7-26). In diesem Abschnitt ist die Hamel bis zu 10 Meter breit und nimmt zum Teil den Charakter eines Stillgewässers an.

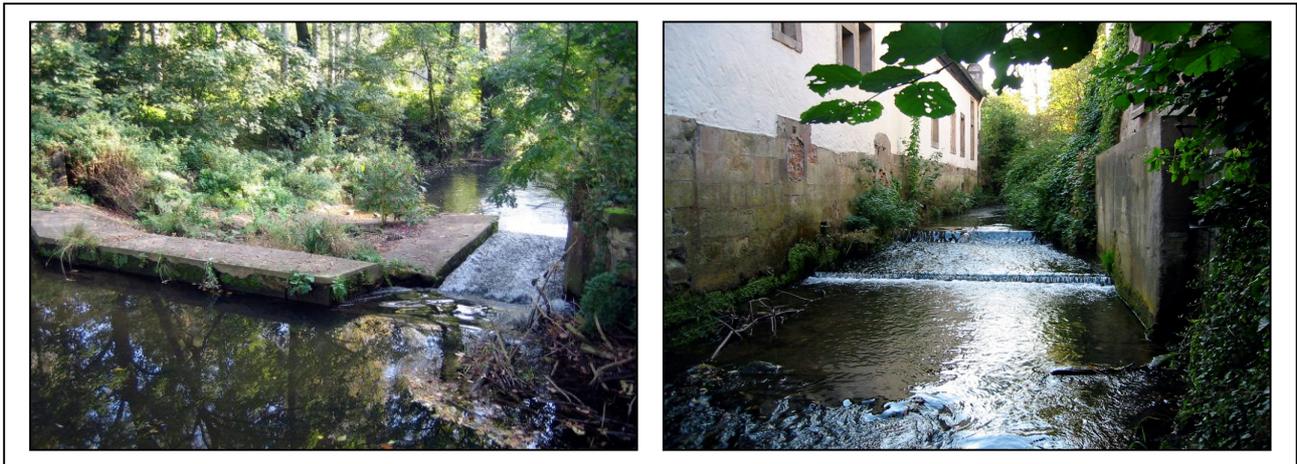
Abbildung 7-22: Wehr (links) und Verbau im Mühlenkanal (rechts) in Hasperde (GEUM.tec 2006)

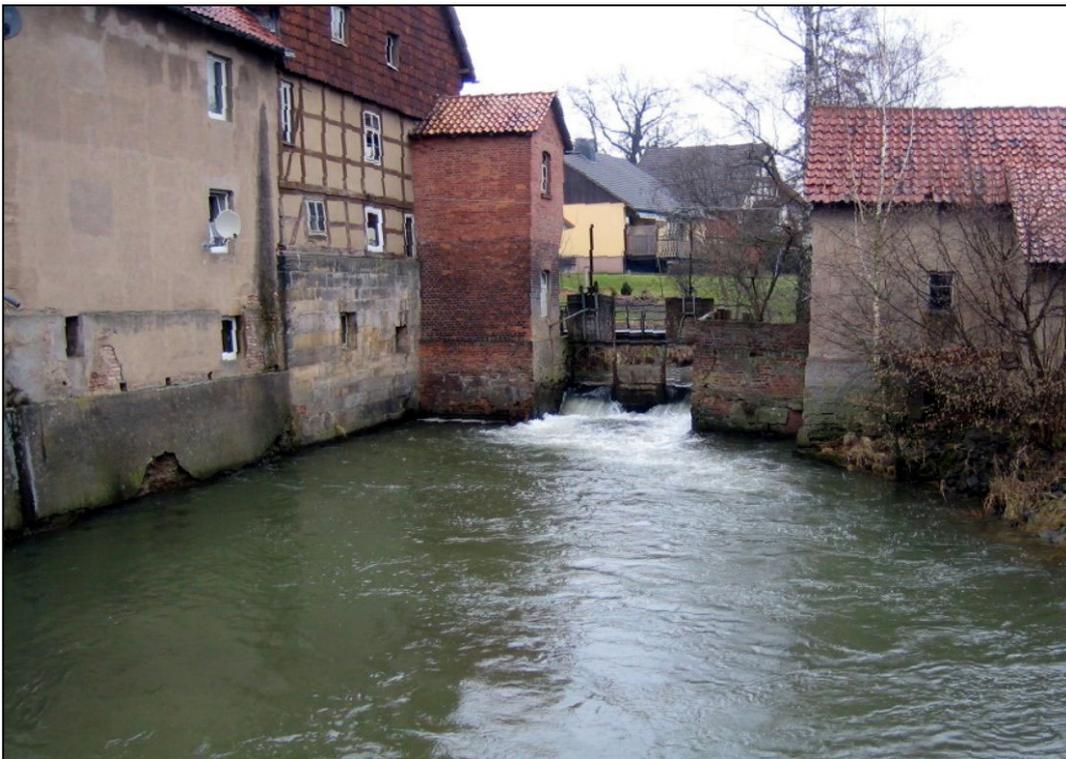
Abbildung 7-23: Wehr in Groß Hilligsfeld (GEUM.tec 2006)

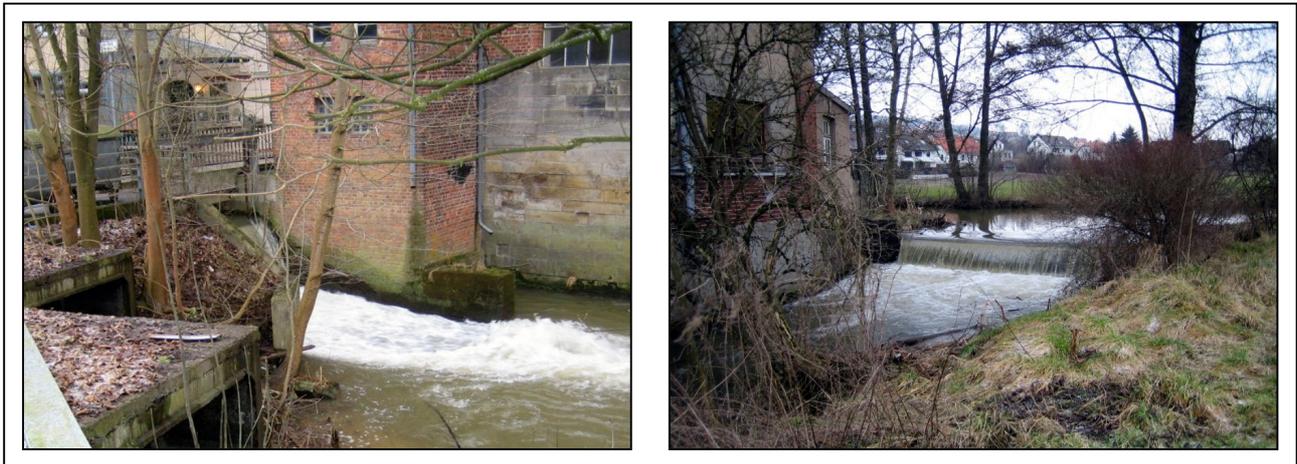
Abbildung 7-24: Wehre an der Mühle „Zur Lust“ in Rohrsen (GEUM.tec 2006)
