Modellprojekt Hamel

Vorgezogenes Projekt zur Umsetzung der
EG-Wasserrahmenrichtlinie

Unterhaltungsverband Ilse-Hamel

Februar 2007

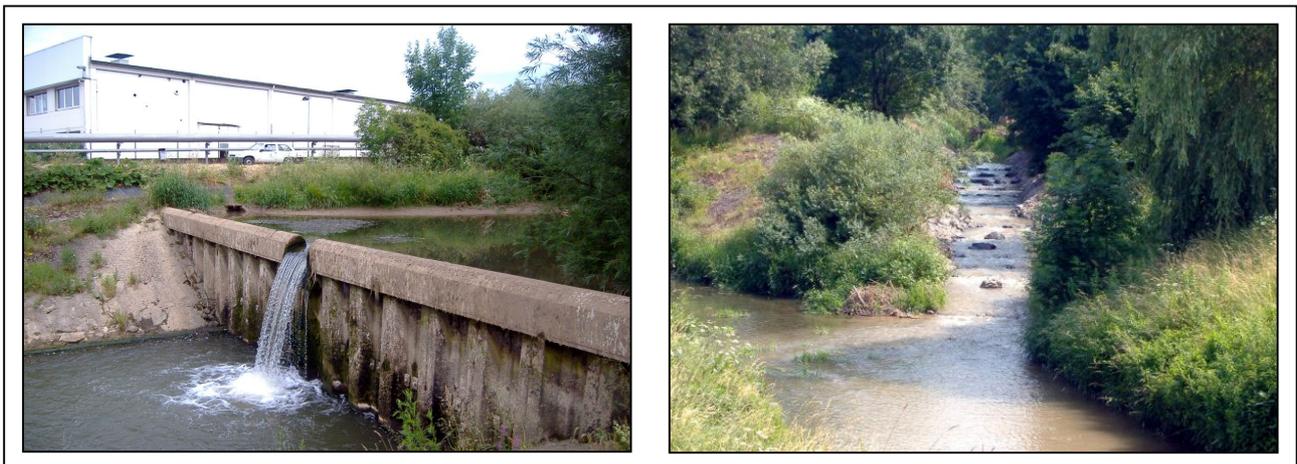
Abbildung 7-25: Marienthaler Wehr (links) und das neu erstellte Umgehungsgerinne (rechts) (GEUM.tec 2006)

Am Marienthaler Wehr wurde die Durchgängigkeit durch ein neu angelegtes Umgehungsgerinne hergestellt (Abb. 7-25). Da die Arbeiten hierfür erst nach dem Kartierungsgang der Strukturgüte begonnen wurden, ist die Strukturgüte des neu entstanden Hamelabschnitts nicht bewertet worden.

Da die Wehrtafeln der Wehre in Hachmühlen und Groß Hilligsfeld derzeit dauerhaft maximal geöffnet sind, ist die Hamel in diesen Bereichen stromaufwärts nicht aufgestaut. Oberhalb der Mühle „Zur Lust“ in Rohrsen und am Marienthaler Wehr ist dagegen die Strömungsgeschwindigkeit deutlich herabgesetzt. In Rohrsen ist die Hamel bis etwa 100 Meter oberhalb des Wehres stark rückgestaut (Abb. 7-26). In diesem Abschnitt ist die Hamel bis zu 10 Meter breit und nimmt zum Teil den Charakter eines Stillgewässers an.

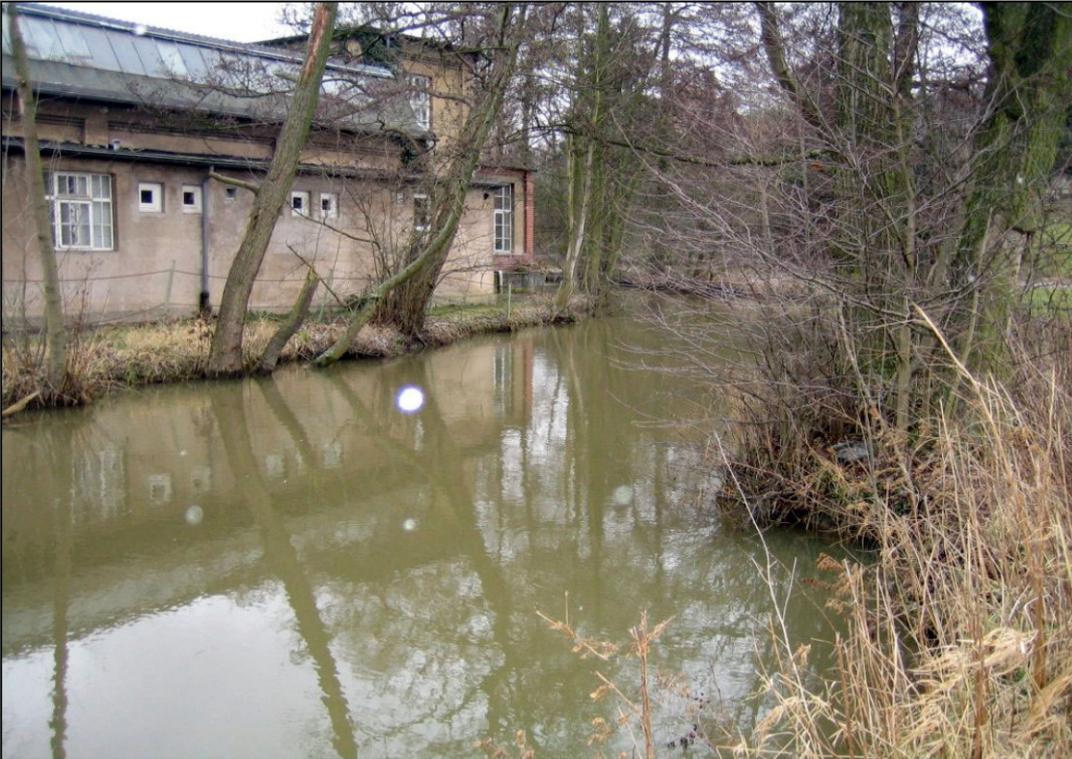
Abbildung 7-26: Staubereich oberhalb der Mühle „Zur Lust“ in Rohrsen (GEUM.tec 2006)

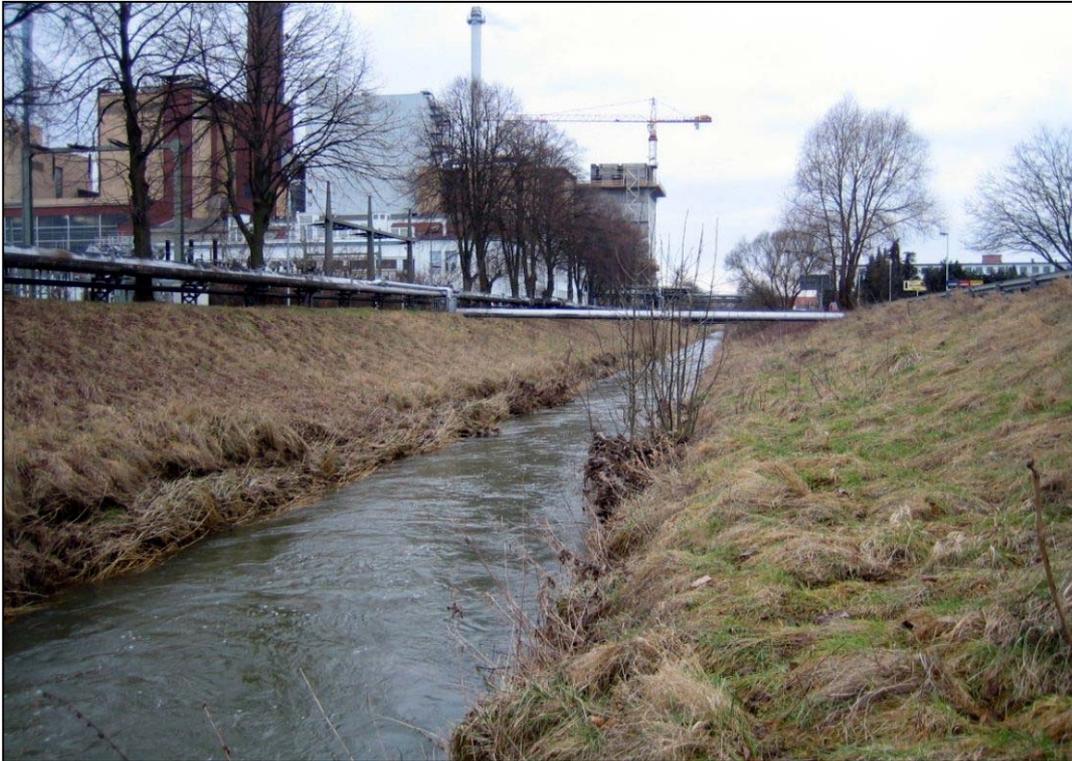
Abbildung 7-28: Fluthamel im Bereich des Elektrizitätswerks Wesertal in Hameln (GEUM.tec 2006)

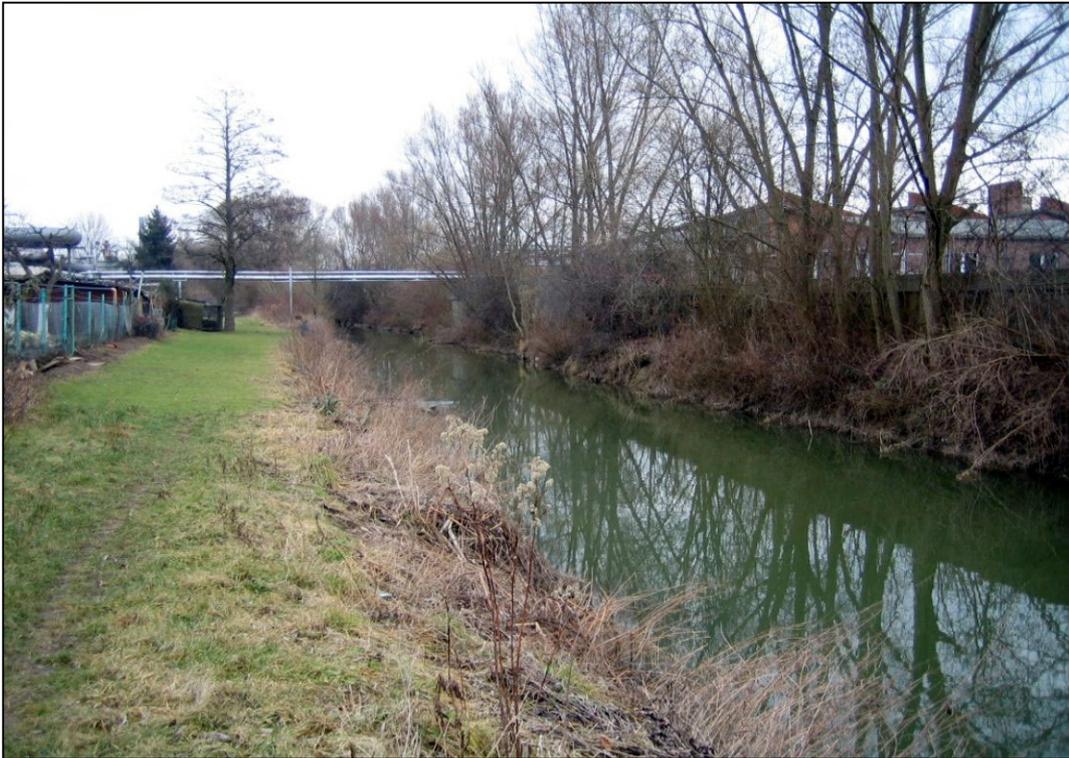
Abbildung 7-29: Fluthamel im Bereich zwischen den Hamelbrücken der Ohsener Straße und der Werftstraße (GEUM.tec 2006)

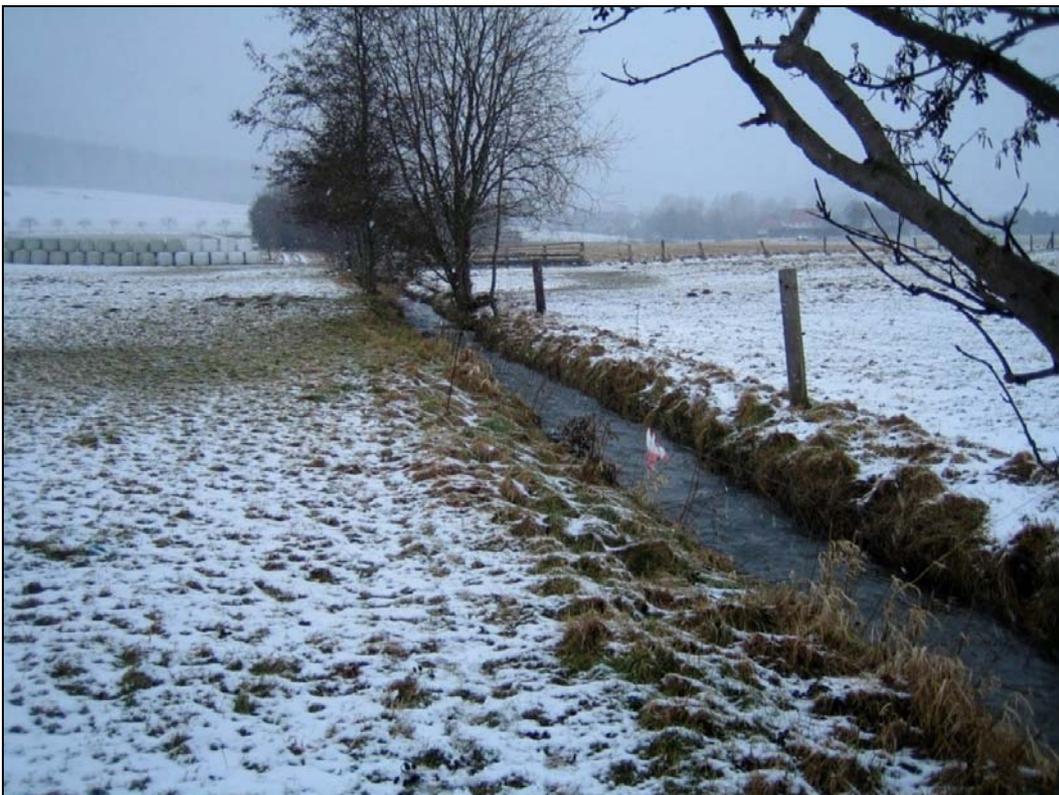
Abbildung 7-30 : Acker- und Grünlandnutzung bis in unmittelbare Nähe der Hamel (GEUM.tec 2006)

Im Rahmen eines Gewässerrandstreifenprogramms der Stadt Hameln und des Landkreises (LK) Hameln-Pyrmont wird der Verzicht auf eine intensive ackerbauliche Nutzung von Gewässerrandstreifen zugunsten einer extensiven Grünlandbewirtschaftung gefördert. Art und Umfang der jeweiligen Grünlandnutzung sowie die daraus resultierende Nutzungsentschädigung werden zwischen den Landwirten und der Naturschutzbehörde vertraglich festgelegt (LRP HAMELN-PYRMONT 2001). Ein Mustervertrag des Programms vom LK Hameln-Pyrmont ist in Anhang A 7.6 enthalten. Insgesamt sind 24 Flurstücke mit einem Gewässerrandstreifen von 10 Metern Breite in das Programm aufgenommen worden. Die Gesamtfläche dieser Randstreifen beträgt etwa 2,37 ha. Es ist momentan nicht geplant, weitere Randstreifen über den bestehenden Bestand hinaus in das Programm aufzunehmen.

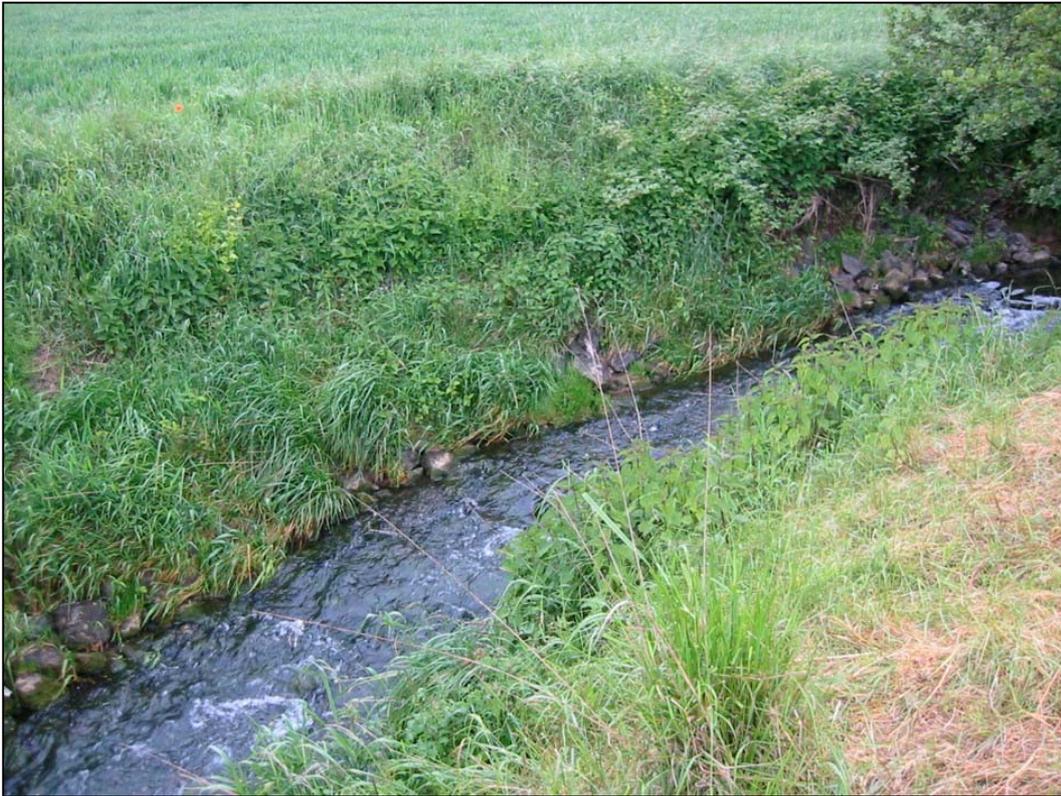
Abbildung 7-31: Acker- und Grünlandnutzung bis in unmittelbare Nähe der Hamel (GEUM.tec 2006)

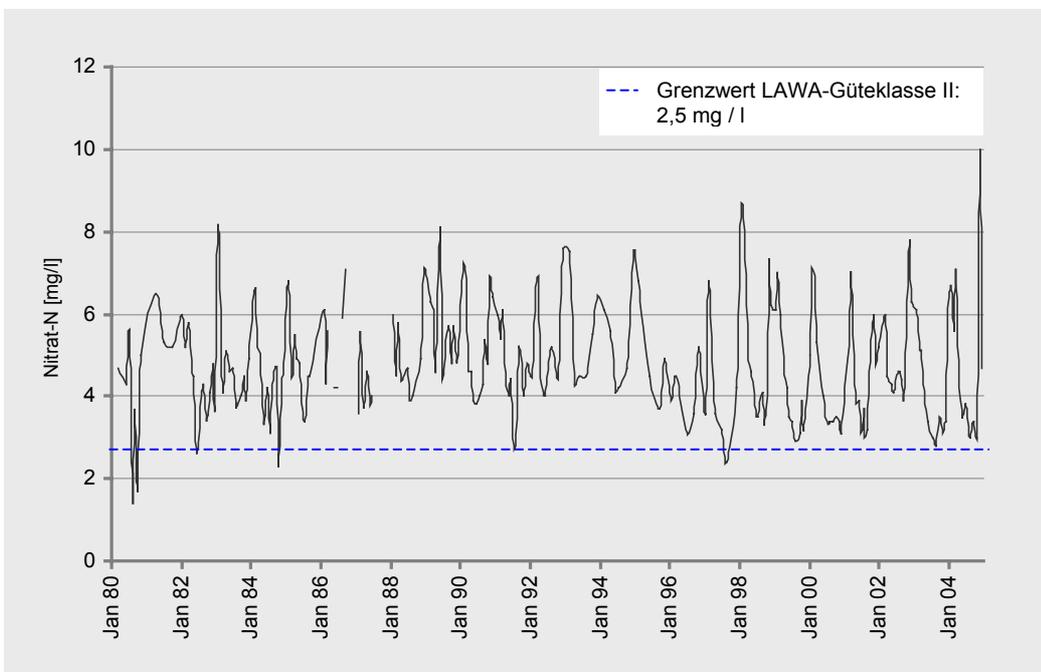
Abbildung 7-32: Nitrat-N-Gehalte am Pegel Afferde im Zeitraum von 1980 bis 2004

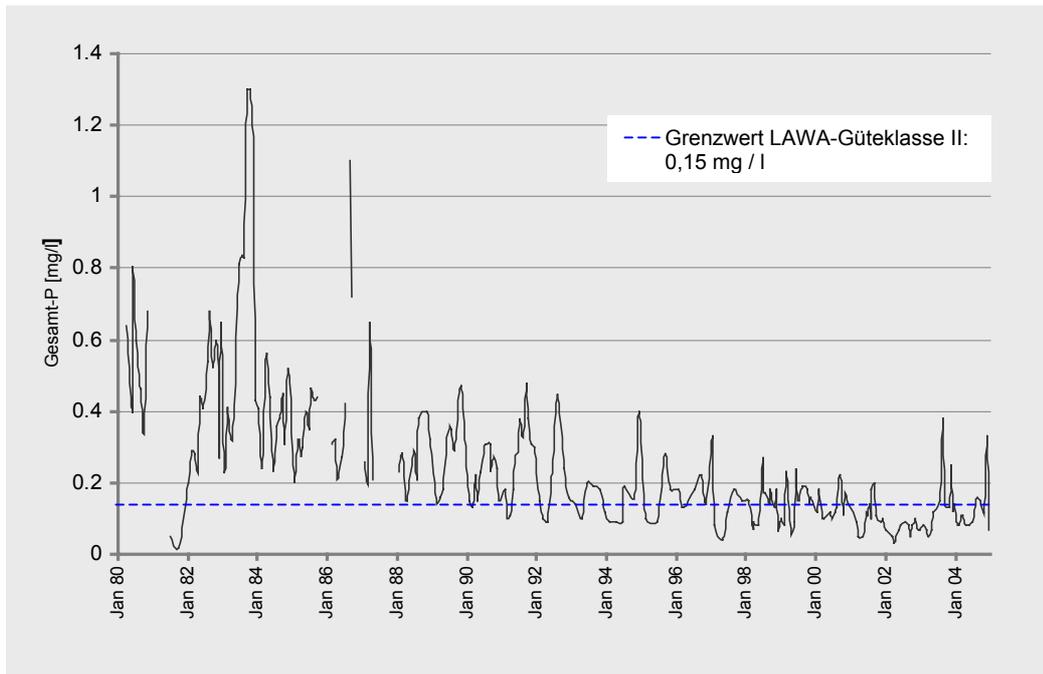
Abbildung 7-33: Gesamt-P-Gehalte am Pegel Afferde im Zeitraum von 1982 bis 2004

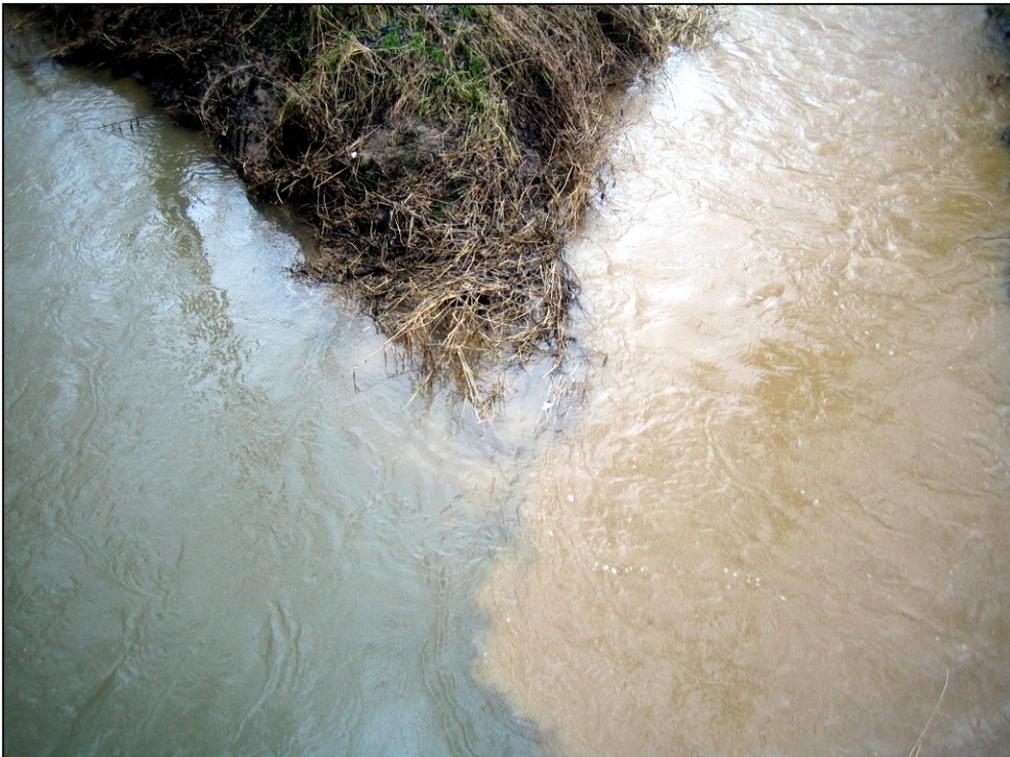
Abbildung 7-34: Beispiel für Feststoffeinträge über Nebengewässer: Zusammenfluss von Hamel (von links) und Gelbbach (von rechts) (GEUM.tec 2006)

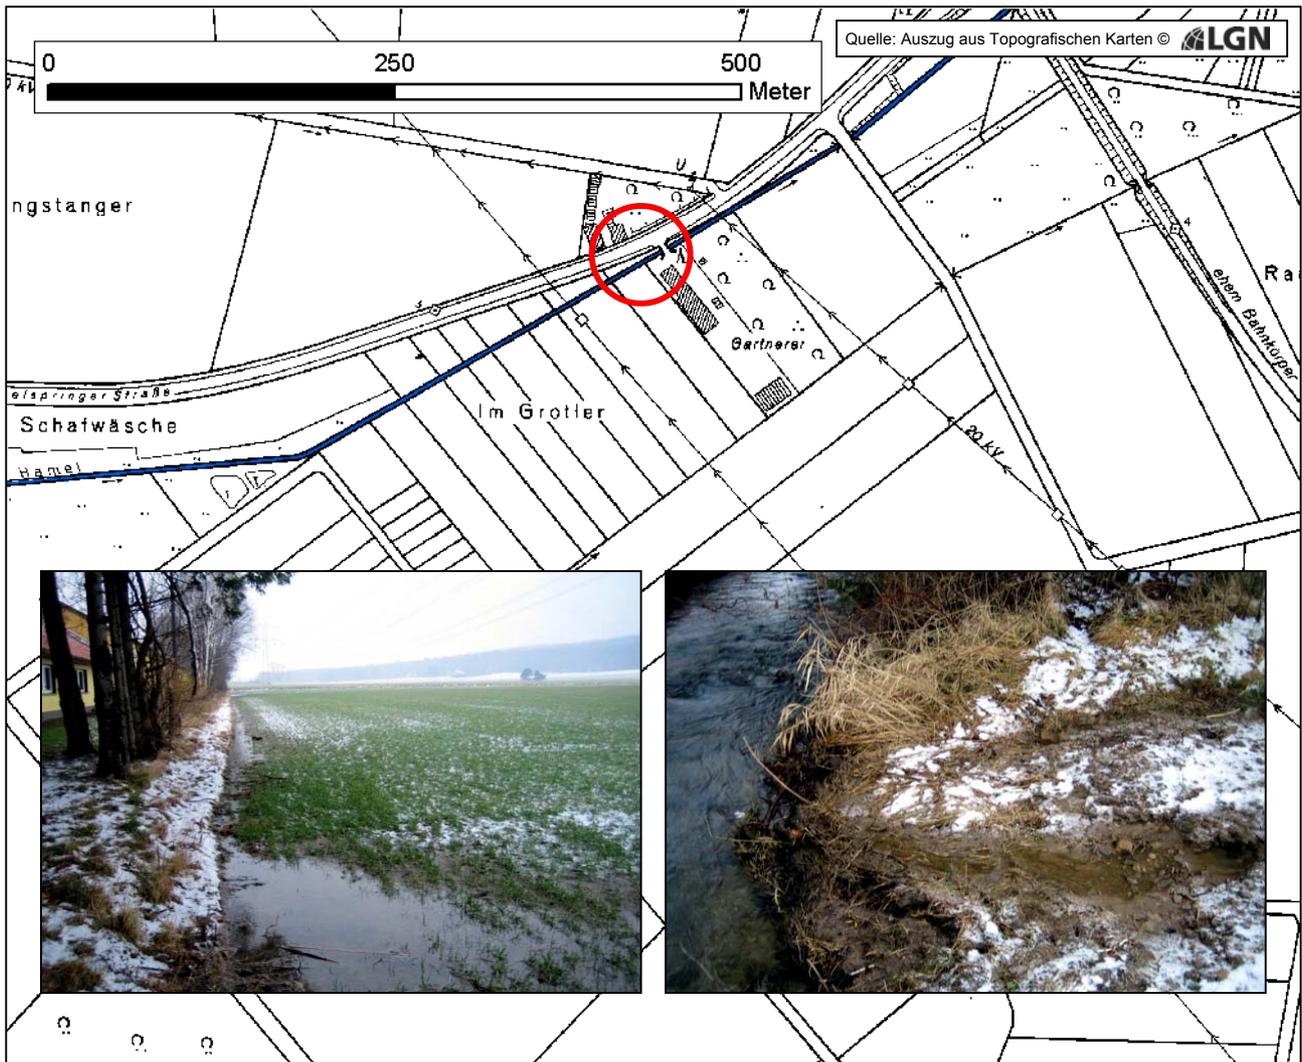
Im Zuge der Strukturgütekartierung wurden Gewässerübertritte und Erosions- bzw. Sedimentationserscheinungen im Einzugsgebiet der Hamel beobachtet. Die Witterung im Kartierzeitraum war geprägt durch häufige Frostwechsel. In der Nacht lagen die Temperaturen in der Regel unterhalb von 0° C, tagsüber knapp darüber. Teilweise fielen sehr ergiebige Niederschläge in Form von Schnee und Regen. Auf dem gefrorenen Boden floss überdurchschnittlich viel Wasser oberflächlich ab. Im Folgenden werden die beobachteten Erscheinungen kurz beschrieben.

Abbildung 7-35: Gewässerübertritt und Feststoffeintrag in die Hamel östlich von Hamelspringe (Fotos: GEUM.tec 2006)

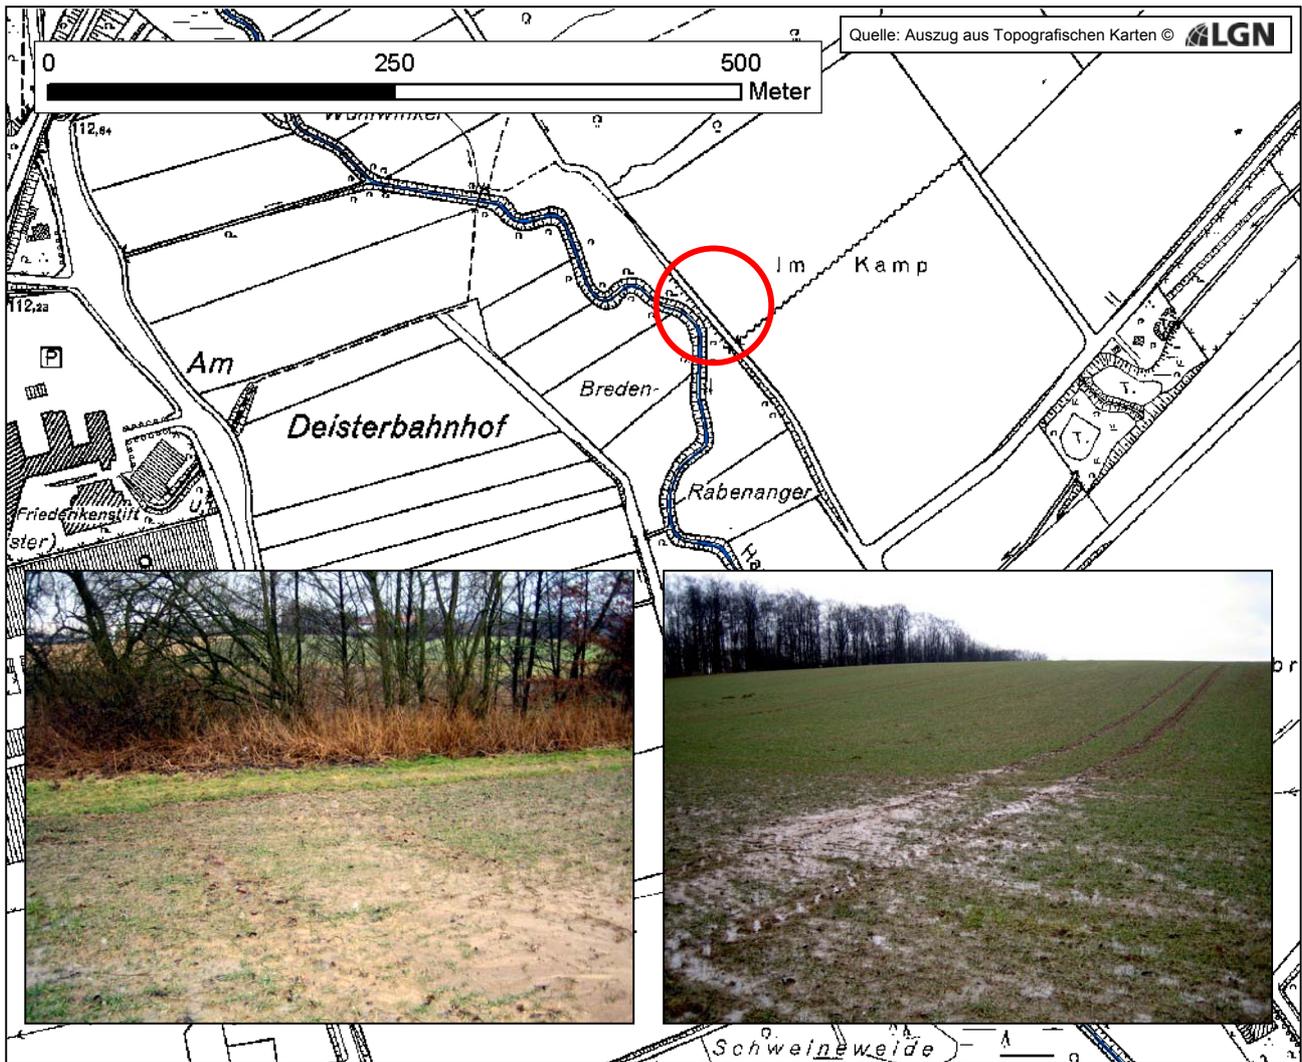
Abbildung 7-36: Erosions- und Akkumulationsbereiche östlich des Deisterbahnhofs
(Fotos: GEUM.tec 2006)

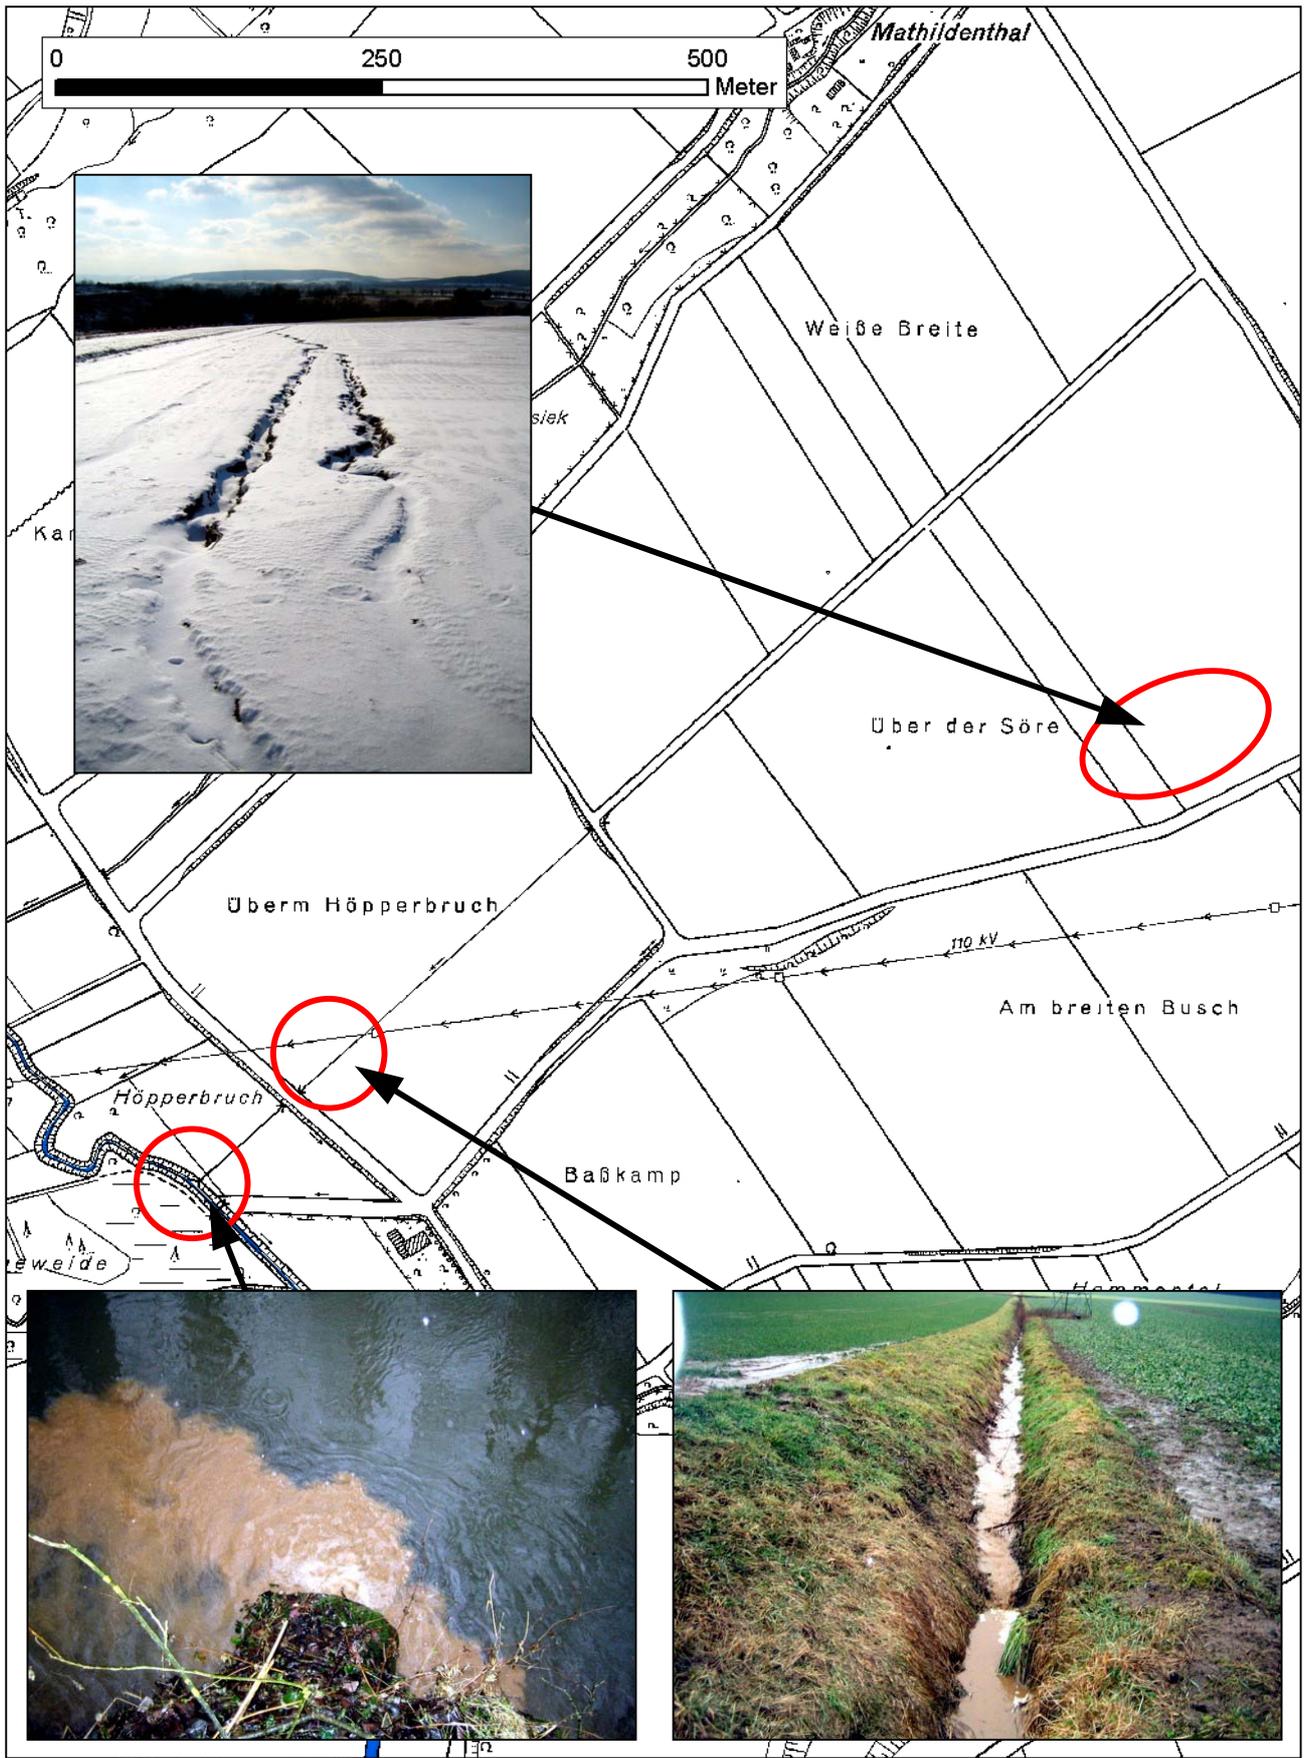
Abbildung 7-37: Feststoffeinträge in die Hamel über Gräben von hamelfernen Flächen im Bereich der Mündung der Teufelsbeeke (Fotos: GEUM.tec 2006)

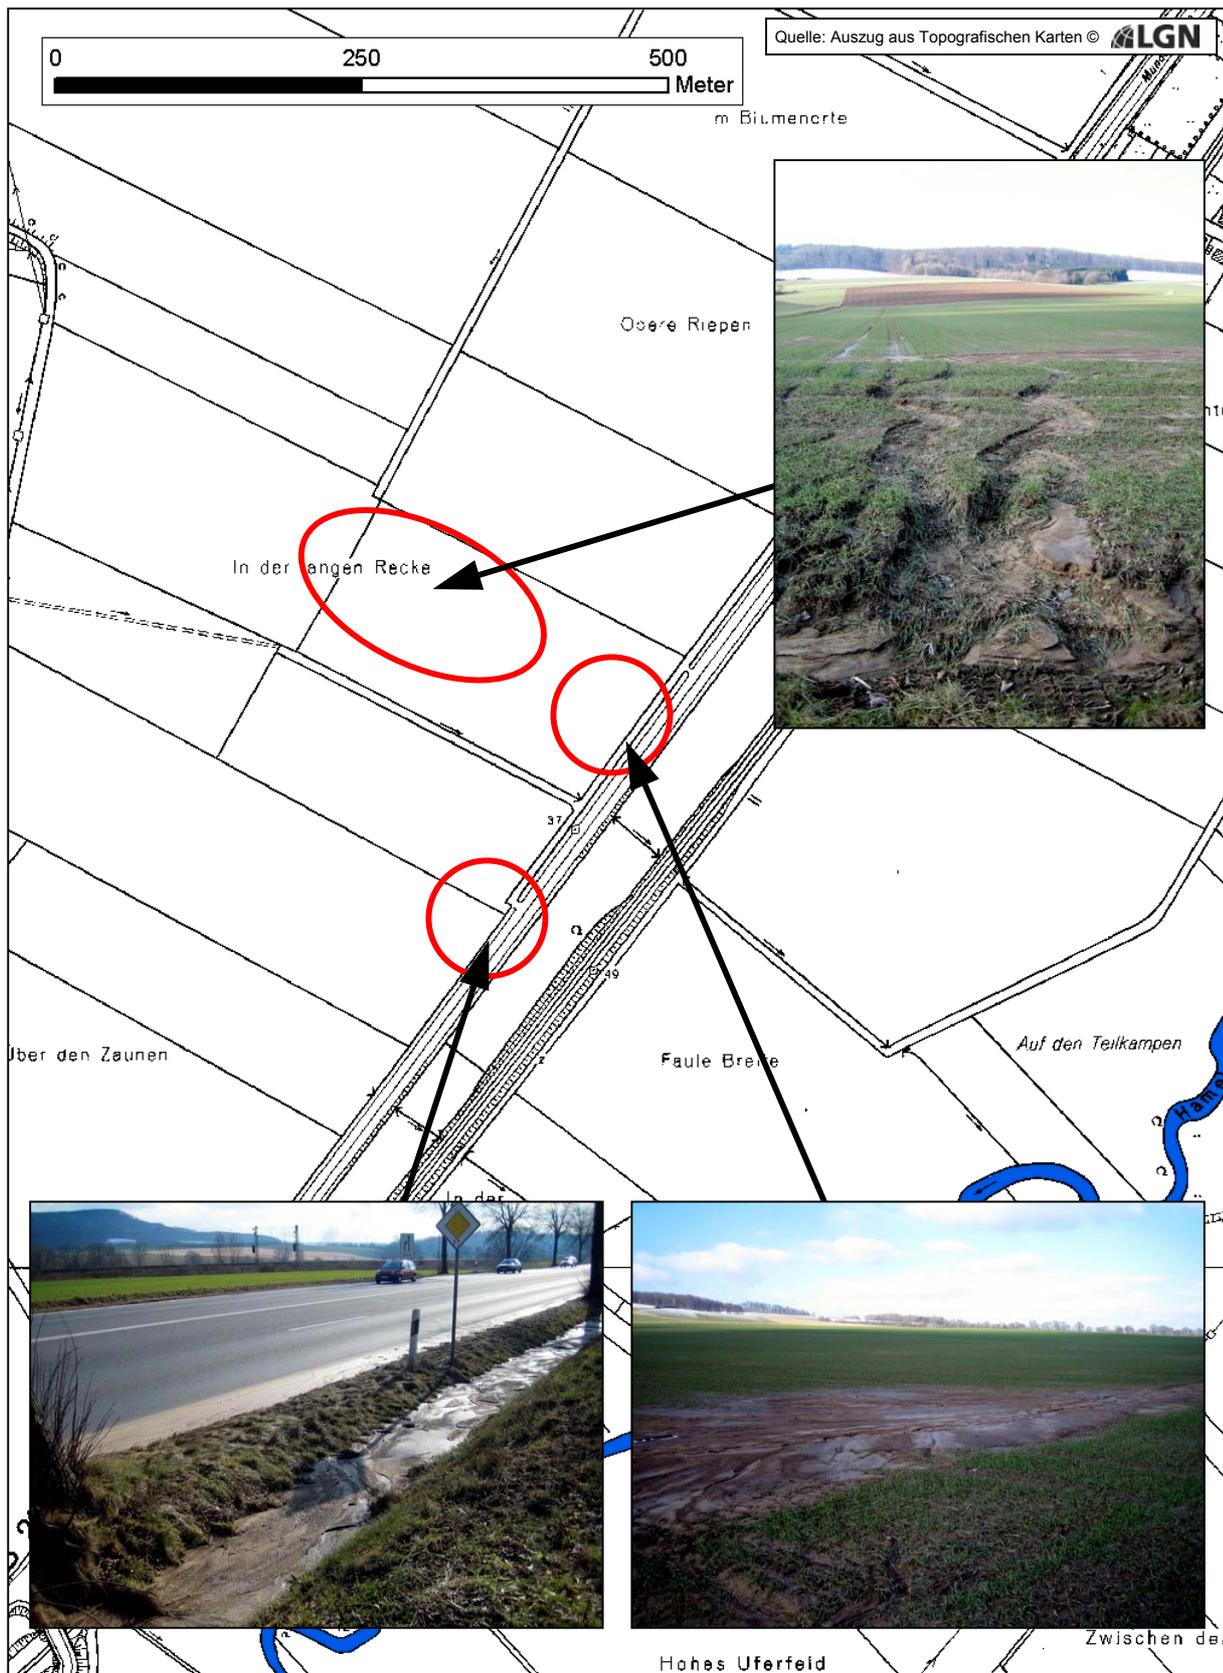
Abbildung 7-38: Großflächige Erosionserscheinungen im Bereich westlich der B217 zwischen Groß Hilligsfeld und Rohrsen (Fotos: GEUM.tec 2006)

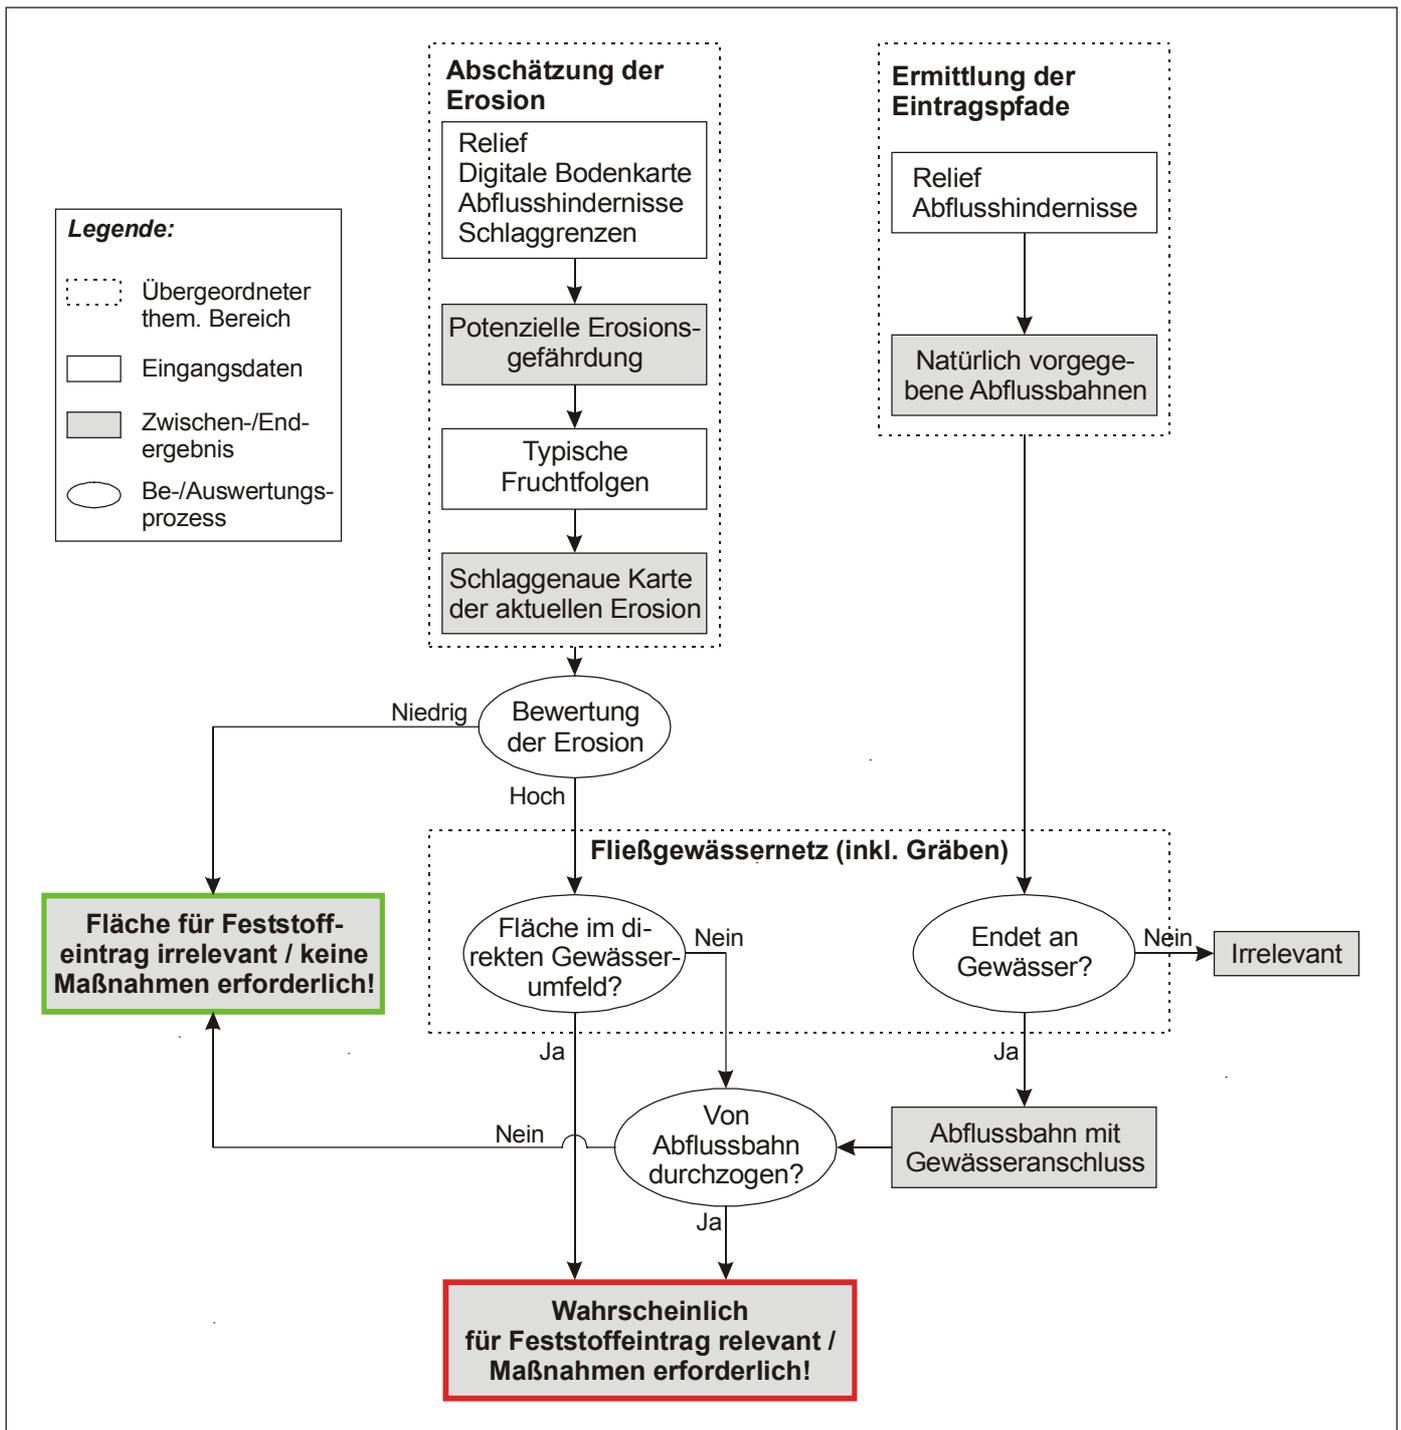
Abbildung 7-39: Fließschema für das Vorgehen bei der Ausweisung von Flächen im Einzugsgebiet der Hamel, von denen relevante Feststoffeinträge ausgehen

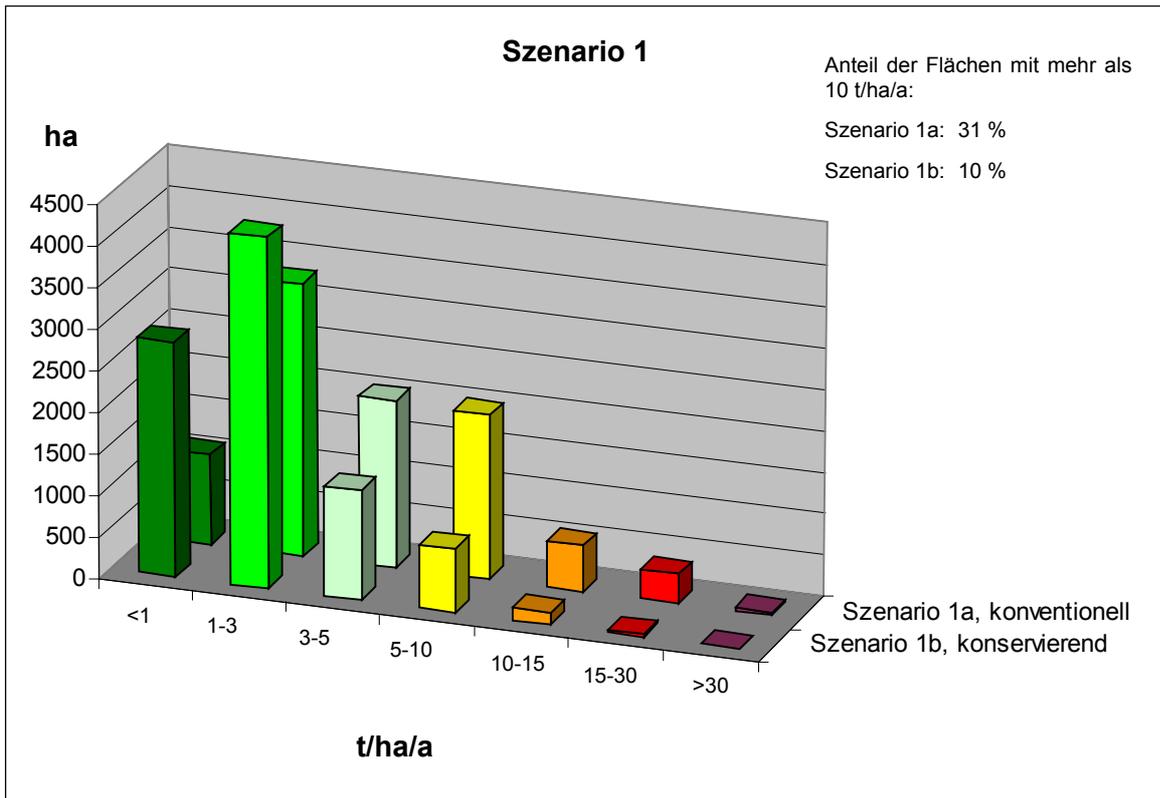
Abbildung 7-40: Flächenanteile der mittleren jährlichen Bodenabträge der Szenarien 1a und 1b.

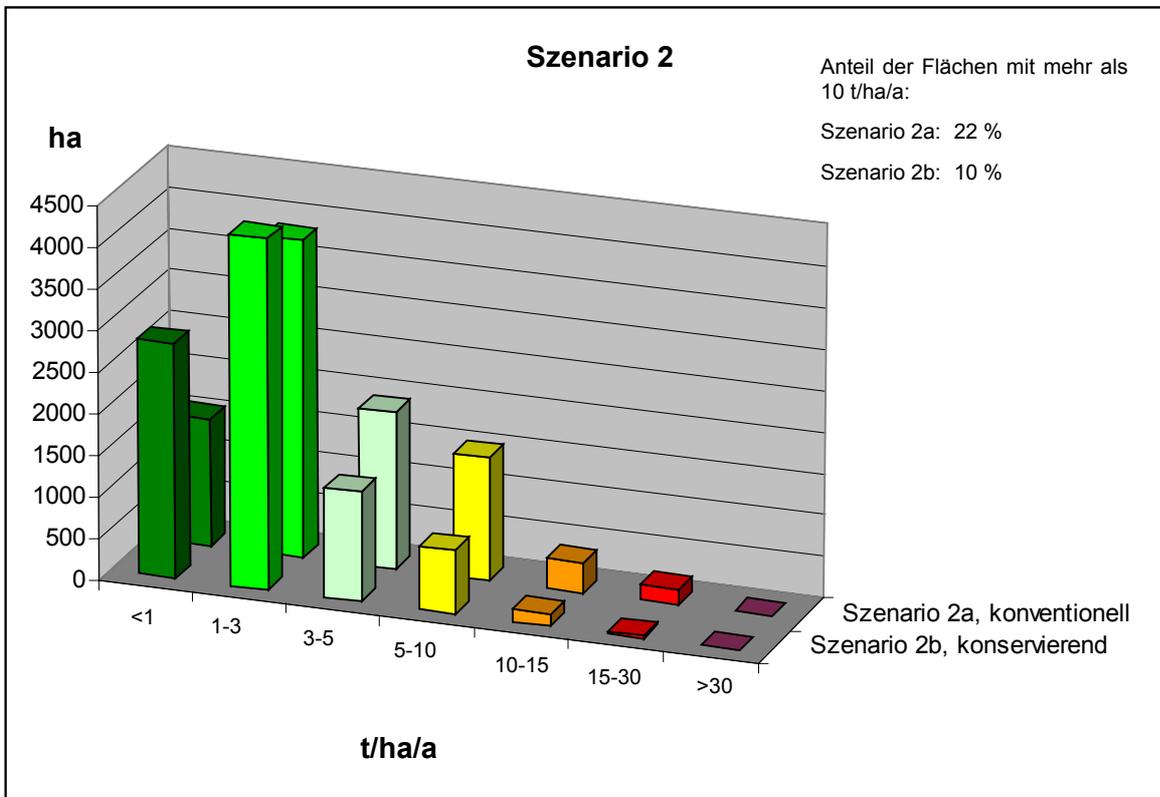
Abbildung 7-41: Flächenanteile der mittleren jährlichen Bodenabträge der Szenarien 2a und 2b.

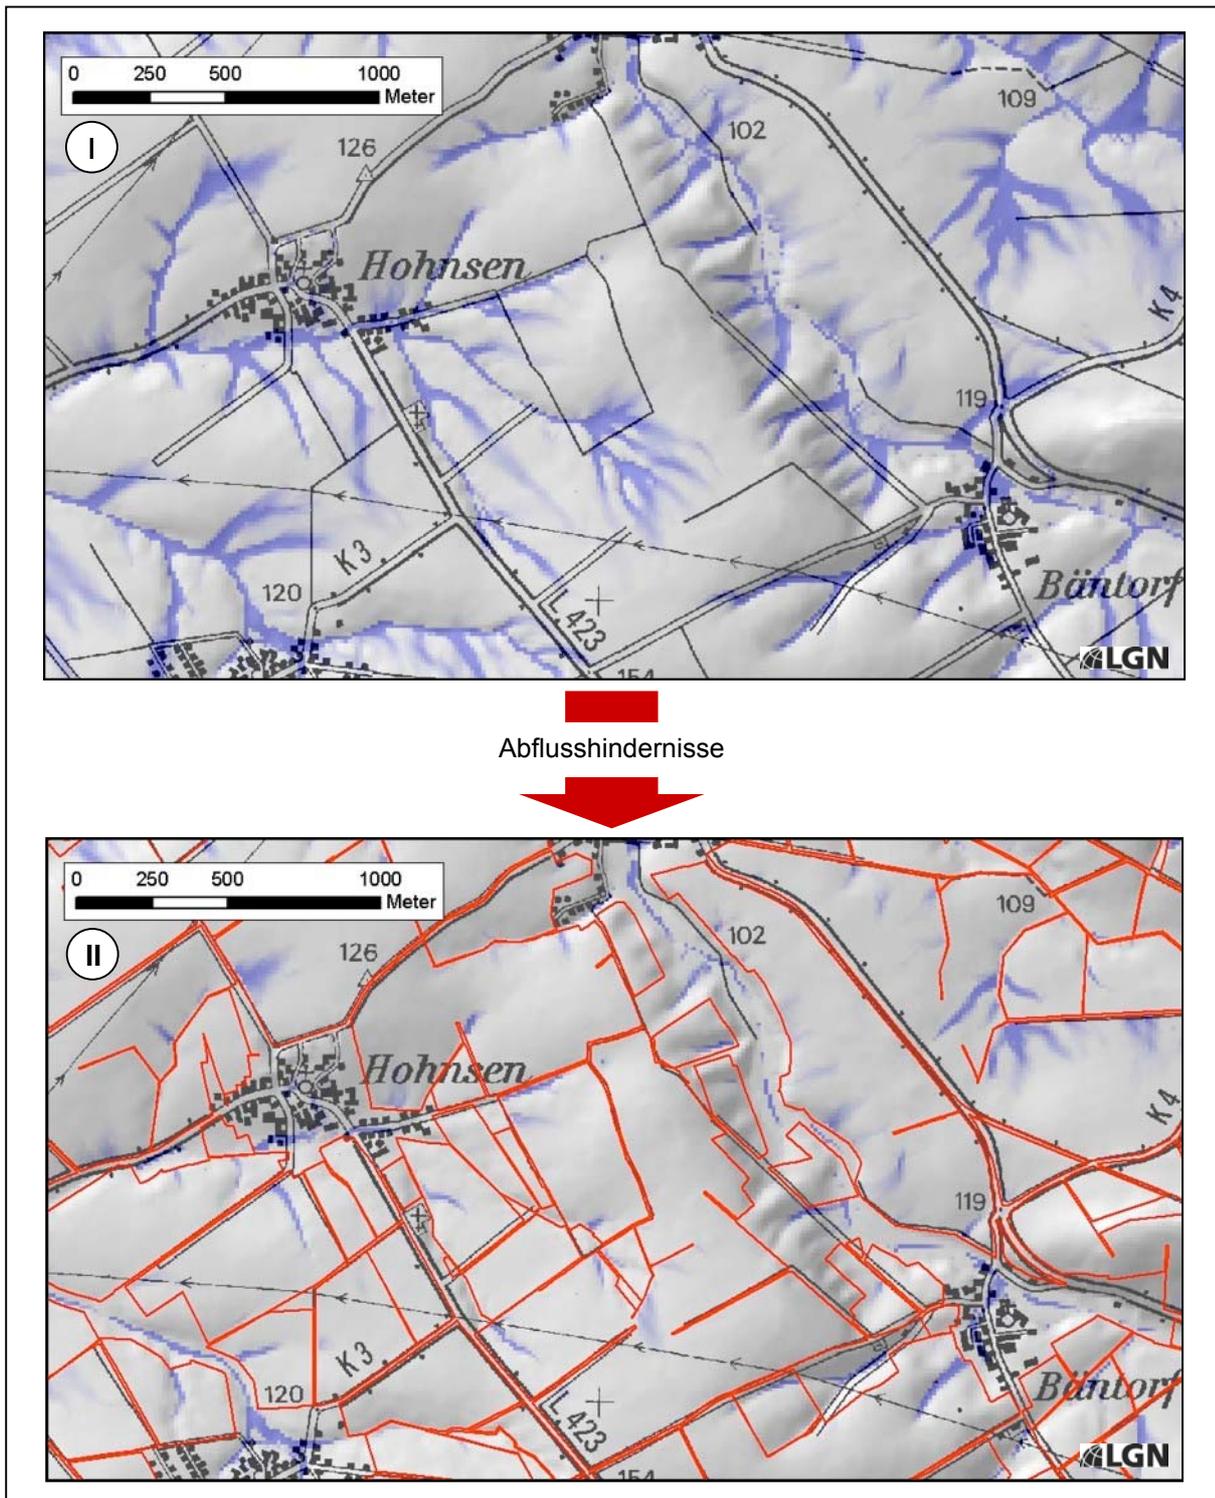
Abbildung 7-42: Beispiele für Bahnen des oberirdisch abfließenden Wassers (blaue Farben) ohne und mit Berücksichtigung von Abflusshindernissen (rote Linien in II)

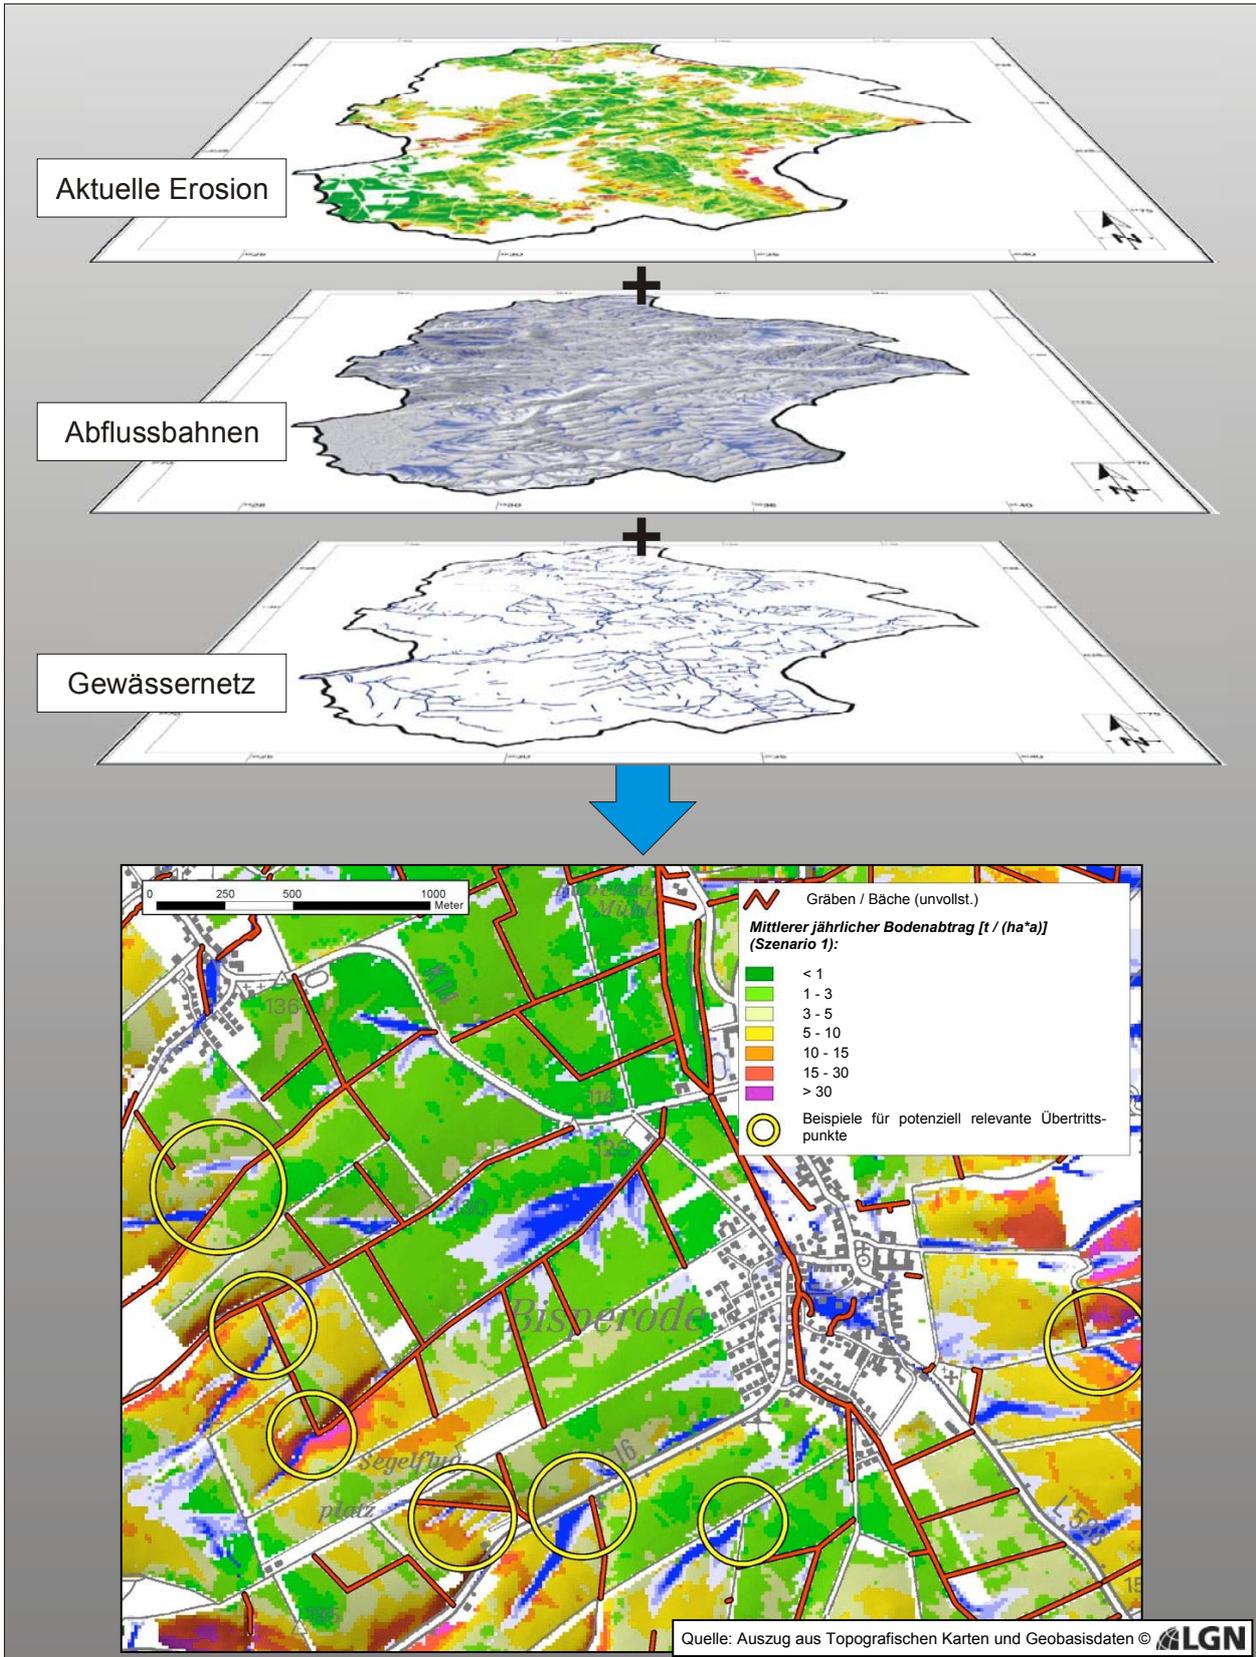
Abbildung 7-43: Beispiele für die Identifikation von feststoffliefernden Flächen durch Kombination von Erosionskarten, Abflussbahnen und Gewässernetz
