Gewässerentwicklungskonzept (GEK) für das Teileinzugsgebiet Nuthe (Nuth_Nuthe_89)

PAK-Sitzung zur Defizitanalyse (Bereich Süd)

18.03.2010, Luckenwalde

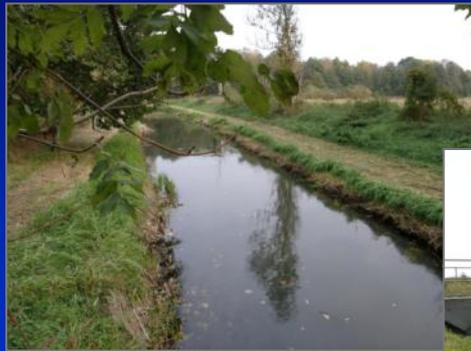
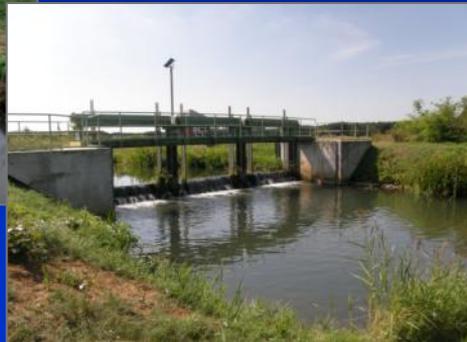
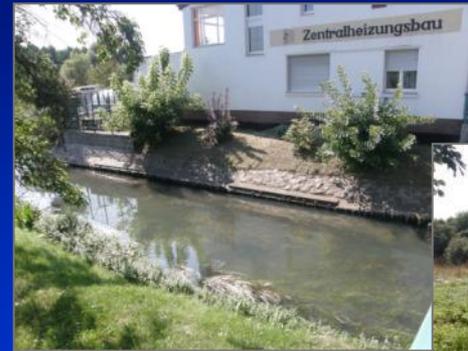
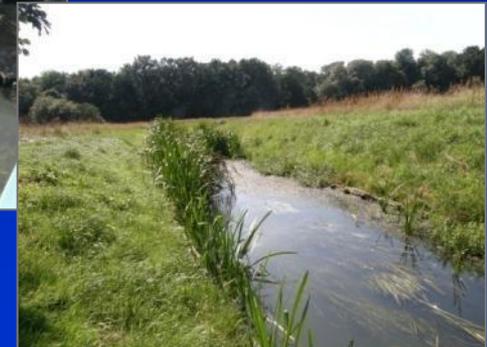
Nuthe, DE584_34470_66753, Abschnitte AB01-AB06

Abschnitt	Hydromorphologische Qualitätskomponente			Biologische QK				Chem-ph QK
	Morphologie	DGK	Wasserhaushalt	MAK	MZB	Pp	Fi	
AB01 - AB06	überwiegend GK 4 Verwallung beidseits, geradlinig eingetieft, Uferverbau, keine Eigendynamik, Gewässerrandstreifen nicht vorhanden, Grünland- bzw. Ackernutzung, Ortslage Woltersdorf	DGK unterbrochen durch Wehr Woltersdorf (BW03)	HZK 4 AB05 - HZK 3 AB06 - HZK 2	U	2 (AB01)	U	3	2
Defizit	-2	nein	-2	U	0	U	-1	0

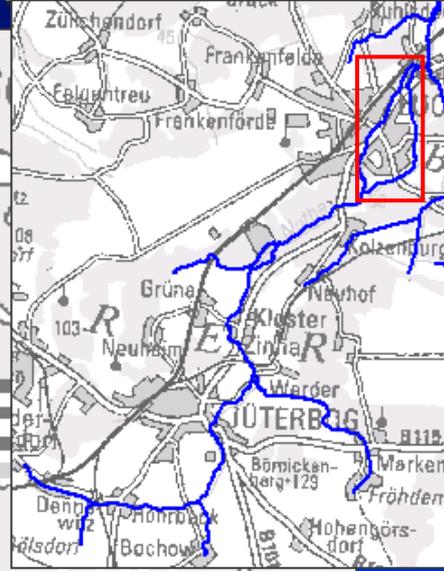
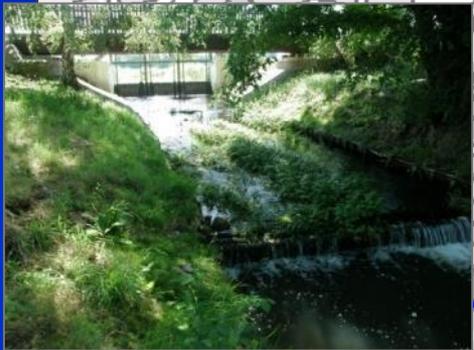
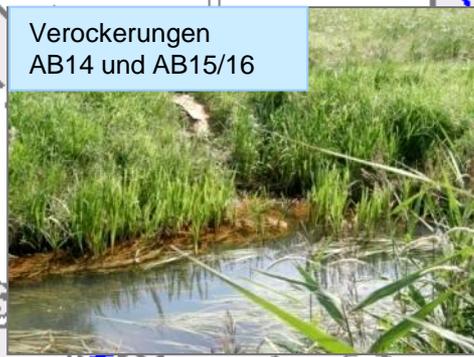
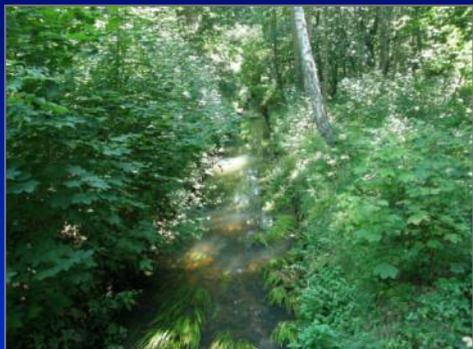
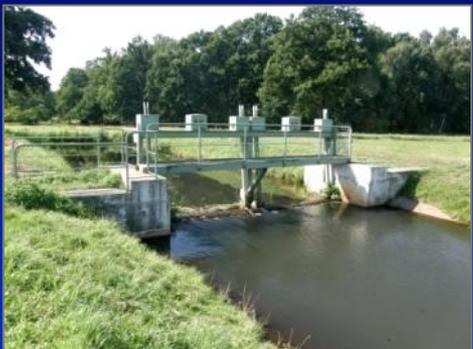
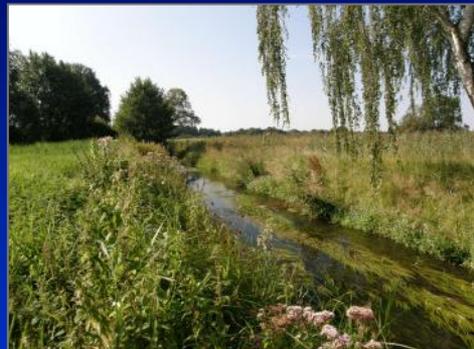
Königsgraben, DE584_34470_66753, Abschnitte AB07-AB17

Abschnitt	Hydromorphologische Qualitätskomponente			Biologische QK				Chem-ph QK
	Morphologie	DGK	Wasserhaushalt	MAK	MZB	Pp	Fi	
AB07 - AB17	überwiegend GK 4, tlw. GK 3/5 geradlinig ausgebauter Graben im Trapezprofil, Uferverbau, keine Ufervegetation und Gewässerrandstreifen, angrenzende Nutzungen Grünland, tlw. Gartenanlagen, Wald	Wehre unterbrechen DGK, Sohlabsturz, Brücken (BW16/20/23) für Fischotter nicht passierbar	AB09-10, AB12 - HZK 4 AB07-08, AB11- HZK 2 AB13-17 - HZK 3	3 (AB13 bis AB15 - Diatomeen)	3 (AB13 bis AB15)	U	3	2
Defizit	-2	nein	-2	-1	-1	U	-1	0

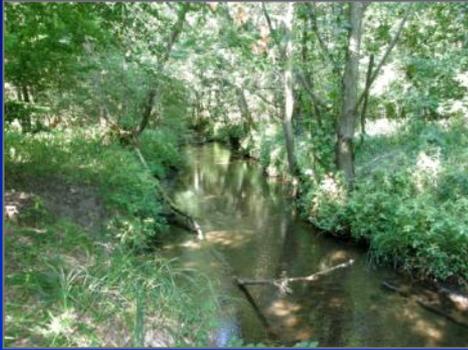
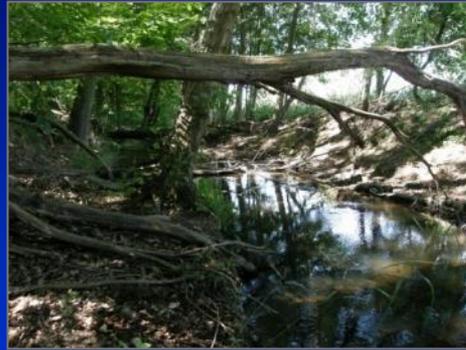
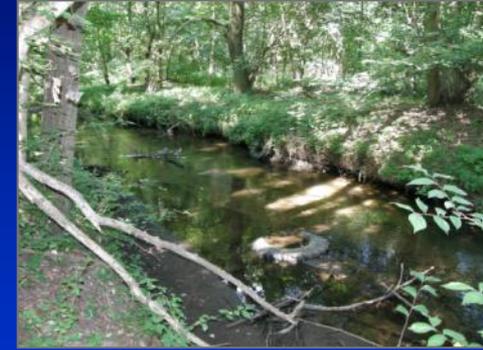
Nuthe, DE584_34470_66753, Abschnitte AB20-AB25

Abschnitt	Hydromorphologische Qualitätskomponente			Biologische QK				Chem-ph QK
	Morphologie	DGK	Wasserhaushalt	MAK	MZB	Pp	Fi	
AB20 - AB25	überwiegend GK 2 meist gestreckter Lauf mit Eigendynamik, Gehölzrandstreifen nicht durchgehend vorhanden, Teilbereich im NSG "Forst Zinna- Jüterbog-Keilberg", beweidetes Grünland	Brücke (BW46) für Fischotter nicht passierbar	überwiegend HZK 1	U	2 (AB22)	U	3 (bis AB21) 5 (AB22)	2
Defizit	0	ja	R	U	0	U	-3	0

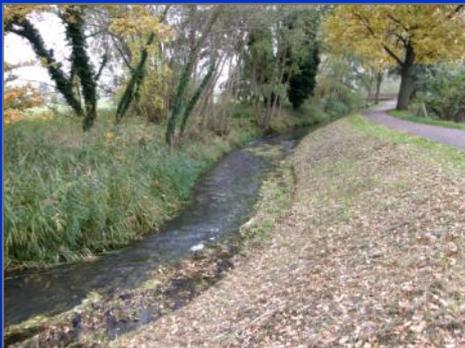
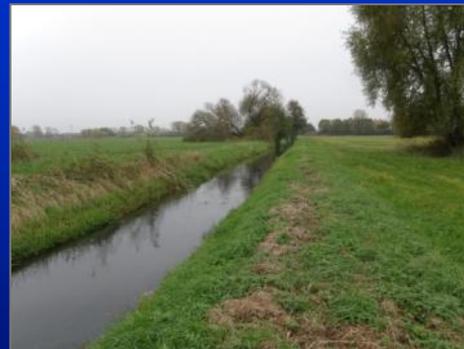
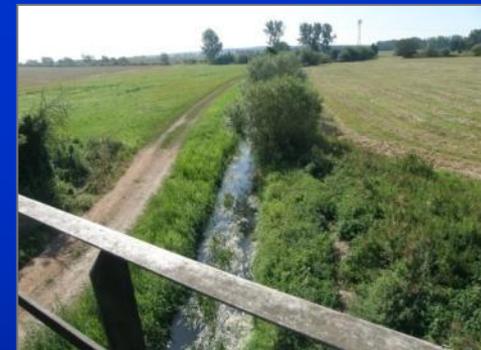
Nuthe, DE584_34470_66753, Abschnitte AB26-AB29

Abschnitt	Hydromorphologische Qualitätskomponente			Biologische QK				Chem-ph QK
	Morphologie	DGK	Wasserhaushalt	MAK	MZB	Pp	Fi	
AB26 - AB29	Hauptanteil GK 3, im Trapezprofil ausgebaut, Uferverbau, nur im Ortsbereich Kloster Zinna einseitiger Randstreifen mit Gehölzen, Grünlandnutzung	Brücke (BW49) für Fischotter nicht passierbar	HZK 3 AB26-27 - HZK 1	U	4 (ab AB28)	U	5	2
Defizit	-1	ja	-1	U	-2	U	-3	0

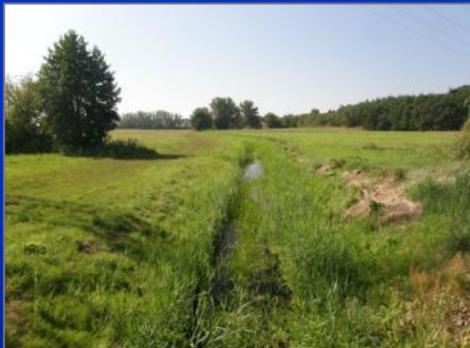
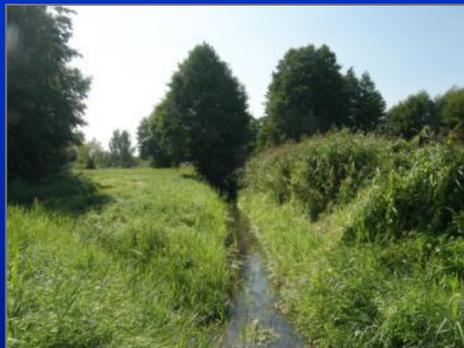
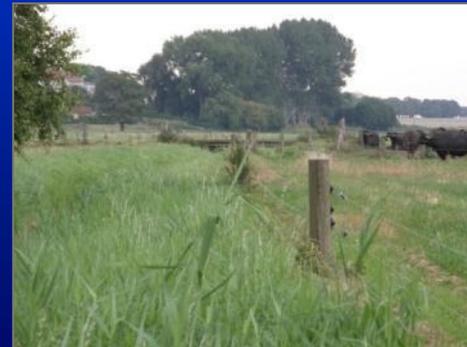
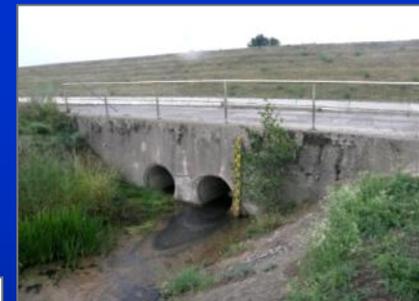
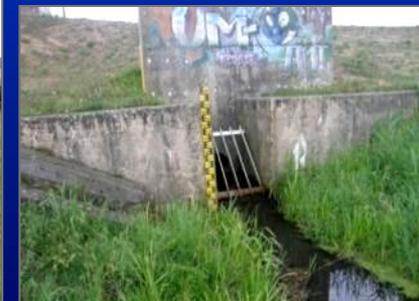
Nuthe, DE584_34470_66753, Abschnitte AB30-AB35

Abschnitt	Hydromorphologische Qualitätskomponente			Biologische QK				Chem-ph QK
	Morphologie	DGK	Wasserhaushalt	MAK	MZB	Pp	Fi	
AB30 - AB35	überwiegend GK 3, gerades ausgebautes Trapezprofil, Uferverbau, keine ausreichenden Gewässerrandstreifen und Ufervegetation, hauptsächlich Grünlandnutzung und Ortsbereich Jüterbog	Durchlass RRB Jüterbog (BW70), Brücke (BW67) für Fischotter nicht passierbar	HZK 4	U	4 (AB30)	U	5	4
Defizit	-1	nein	-2	U	-2	U	-3	-2

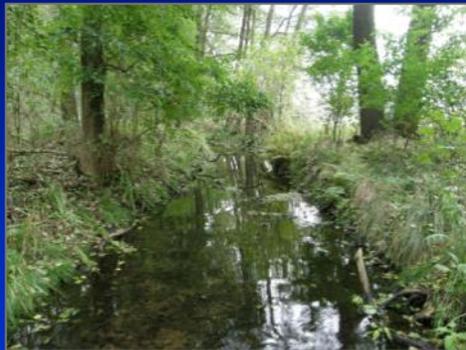
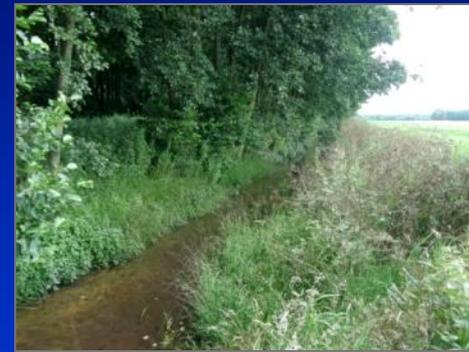
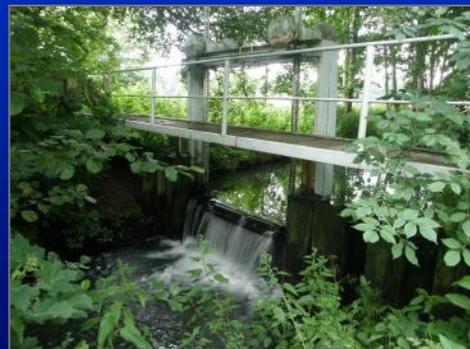
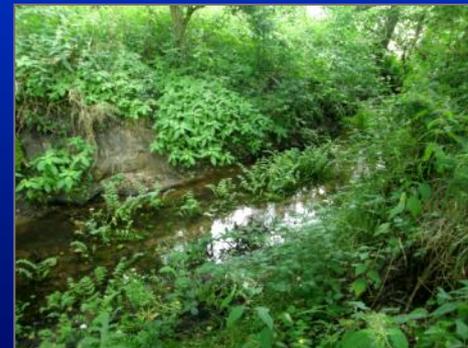
Steinerfließ, DE5842_0_9021, Abschnitte AB02-AB04

Abschnitt	Hydromorphologische Qualitätskomponente			Biologische QK				Chem-ph QK
	Morphologie	DGK	Wasserhaushalt	MAK	MZB	Pp	Fi	
AB02 - AB04	überwiegend GK 3 gestreckter Lauf, keine ausreichenden Gewässerrandstreifen, einseitig Ufergehölze, Acker- und Grünlandnutzung, Wald	Stauanlage (BW08)	HZK 4	U	U	U	U	U
Defizit	-1	nein	-2	U	U	U	U	U

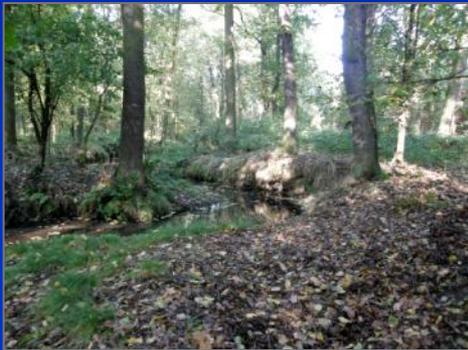
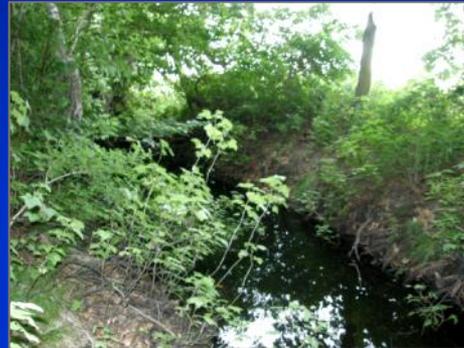
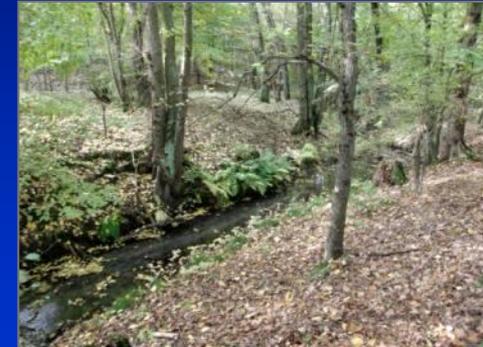
Steinerfließ, DE5842_0_9021, Abschnitte AB05-AB08

Abschnitt	Hydromorphologische Qualitätskomponente			Biologische QK				Chem-ph QK
	Morphologie	DGK	Wasserhaushalt	MAK	MZB	Pp	Fi	
AB05 - AB08	überwiegend GK 1 Bereich mit Eigendynamik, Ufervegetation durchgehend vorhanden, angrenzend Wald	abhängig von Stauanlagen, Brücke (BW12) für Fischotter nicht passierbar	überwiegend HZK 3	U	U	U	U	U
Defizit	R	zeitweise	-1	U	U	U	U	U

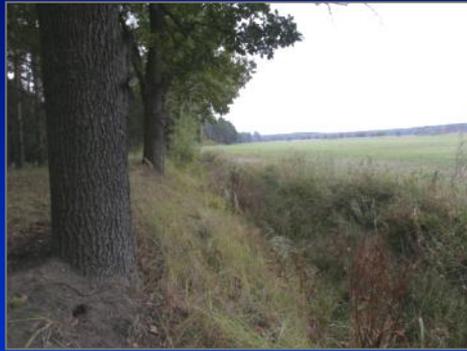
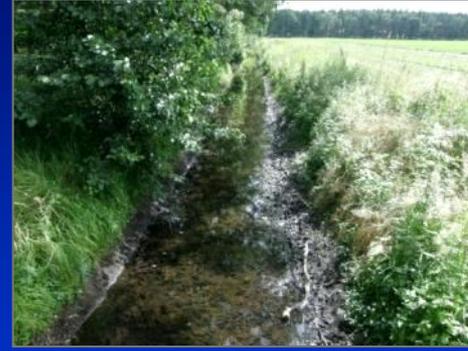
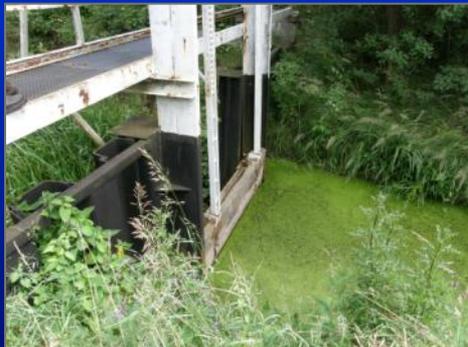
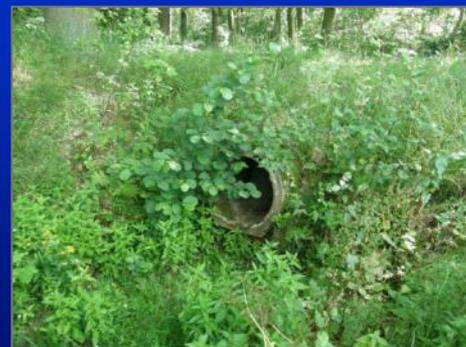
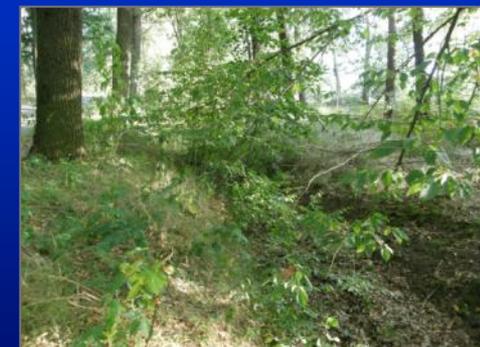
Steinerfließ, DE5842_0_9021, Abschnitte AB09-AB14

Abschnitt	Hydromorphologische Qualitätskomponente			Biologische QK				Chem-ph QK
	Morphologie	DGK	Wasserhaushalt	MAK	MZB	Pp	Fi	
AB09 - AB14	überwiegend GK 3 geradlinig eingetieftes Trapezprofil, keine Gewässerrandstreifen, angrenzende Nutzung Acker und Wald	Stauanlagen, Durchlässe zusedimentiert bzw. zu hoch eingebaut	HZK 4	U	U	U	U	U
Defizit	-1	nein	-2	U	U	U	U	U

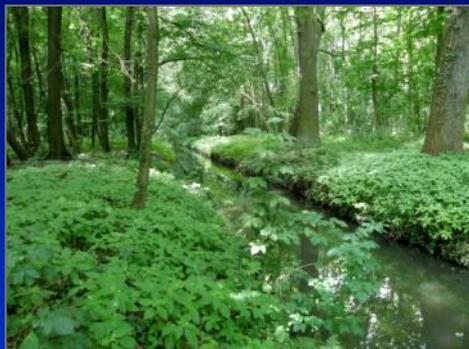
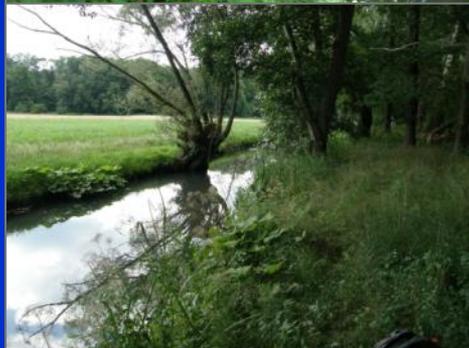
Stadtnuthe (Nuthe), DE58418_0_5817, Abschnitt AB03

Abschnitt	Hydromorphologische Qualitätskomponente			Biologische QK				Chem-ph QK
	Morphologie	DGK	Wasserhaushalt	MAK	MZB	Pp	Fi	
AB03	überwiegend GK 3 geradlinig bis leicht gestreckter Abschnitt, angrenzend Wald und Grünlandnutzung, Gewässerrandstreifen nicht ausreichend		HZK 4	U	U	U	U	U
Defizit	-1	ja	-2	U	U	U	U	U

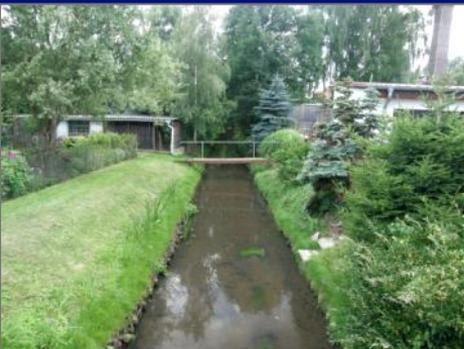
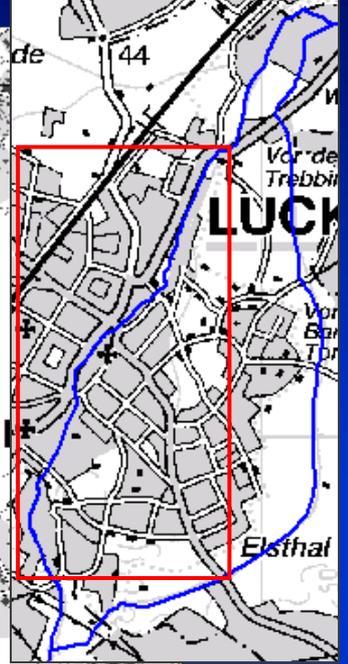
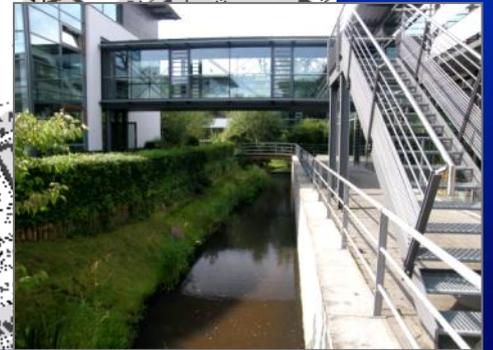
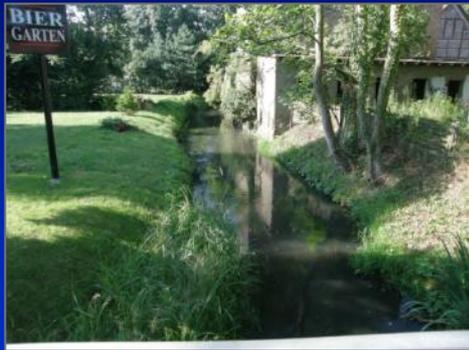
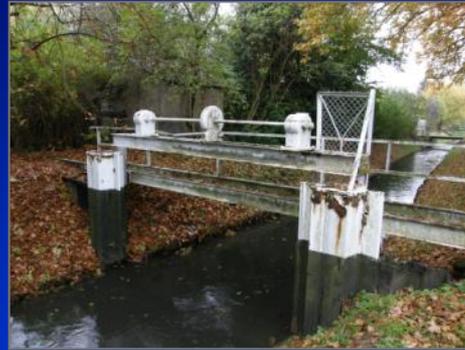
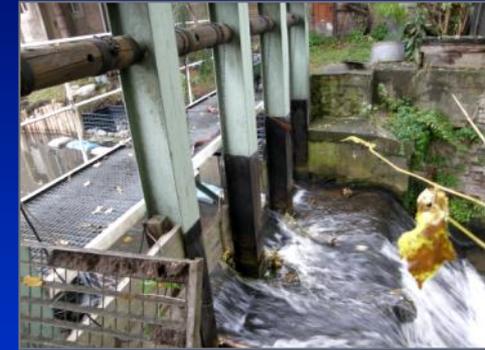
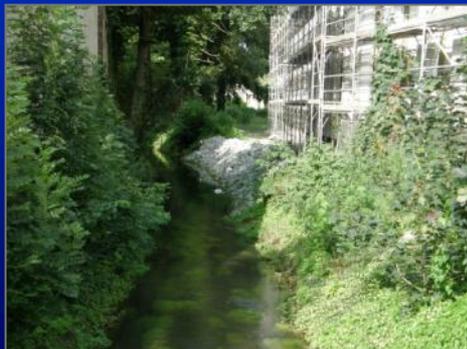
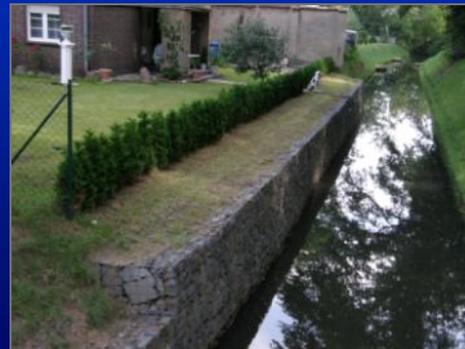
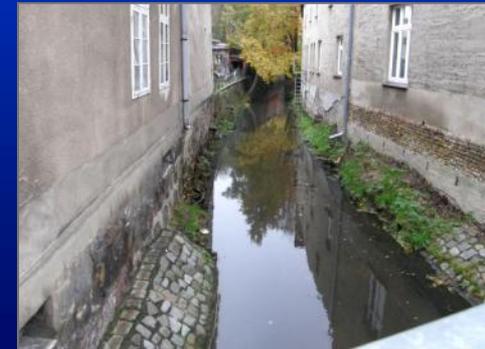
Stadtnuthe (Nuthe), DE58418_0_5817, Abschnitt AB04

Abschnitt	Hydromorphologische Qualitätskomponente			Biologische QK				Chem-ph QK
	Morphologie	DGK	Wasserhaushalt	MAK	MZB	Pp	Fi	
AB04	GK 4 Bereich im Ort Luckenwalde, ausgebautes Trapezprofil, Uferverbau, keine ausreichenden Gewässerrandstreifen, tlw. Bebauung bis ans Gewässer	DGK unterbrochen Wehr Mühle Berg (BW13), einige Brücken für Fischotter nicht passierbar	HZK 2	U	U	U	U	U
Defizit	-2	nein	0	U	U	U	U	U

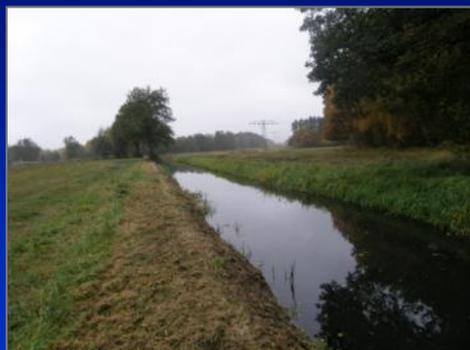
Stadtnuthe (Nuthe), DE58418_0_5817, Abschnitte AB07-AB09

Abschnitt	Hydromorphologische Qualitätskomponente			Biologische QK				Chem-ph QK
	Morphologie	DGK	Wasserhaushalt	MAK	MZB	Pp	Fi	
AB07-AB09	GK 4 geradlinig ausgebautes Trapezprofil, Uferverbau, ungenügende Gewässerrandsteifen, Grünlandnutzung und Kleingartenanlagen	Wehr Kleinbahn (BW37)	HZK 3	U	U	U	U	U
Defizit	-2	nein	-1	U	U	U	U	U

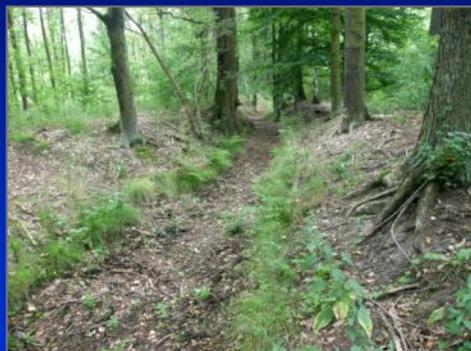
Jänickendorfer Schleusengraben, DE58424_0_4971, Abschnitt AB01

Abschnitt	Hydromorphologische Qualitätskomponente			Biologische QK				Chem-ph QK
	Morphologie	DGK	Wasserhaushalt	MAK	MZB	Pp	Fi	
AB01	überwiegend GK 2 Abschnitt im Wald, gestreckter Lauf	Durchlass (BW01) temporär trocken	HZK 4 keine Wasserführung	U	U	U	U	U
Defizit	0	zeitweise	-2	U	U	U	U	U

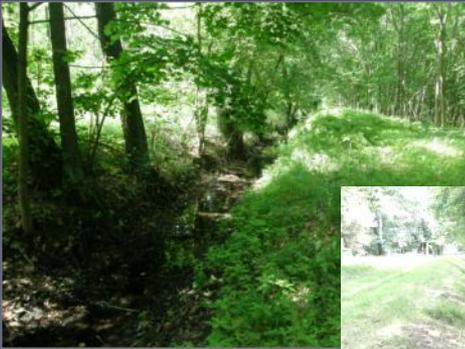
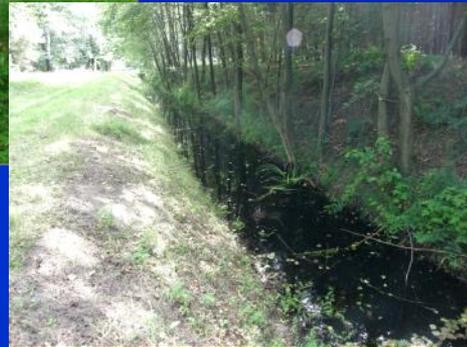
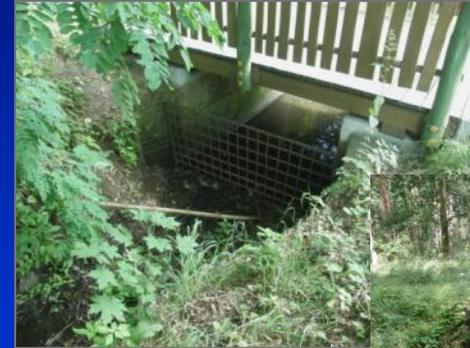
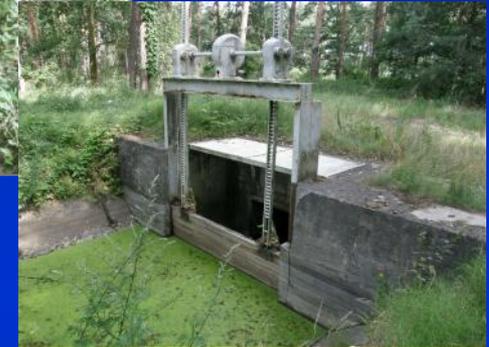
Jänickendorfer Schleusengraben, DE58424_0_4971, Abschnitte AB04-AB05

Abschnitt	Hydromorphologische Qualitätskomponente			Biologische QK				Chem-ph QK
	Morphologie	DGK	Wasserhaushalt	MAK	MZB	Pp	Fi	
AB04-AB05	GK 3 geradlinig ausgebauter Graben, Teilstrecken einseitiger Uferbewuchs, im nahen Randbereich Weg, angrenzend Acker und Kiefernforst/ Laubwald	Brücke (L73) für Fischotter nicht passierbar, Stauanlage (BW11) zeitweise durchgängig	HZK 4	U	U	U	U	U
Defizit	-1	zeitweise	-2	U	U	U	U	U

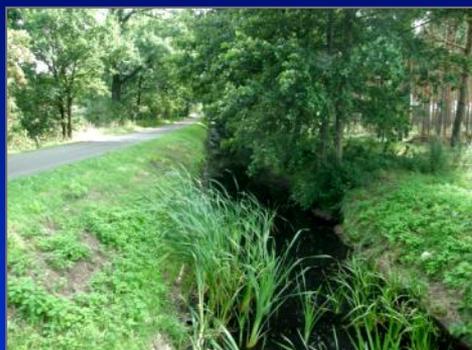
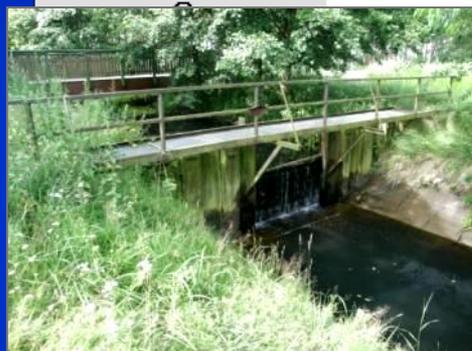
Jänickendorfer Schleusengraben, DE58424_0_4971, Abschnitte AB06-AB07

Abschnitt	Hydromorphologische Qualitätskomponente			Biologische QK				Chem-ph QK
	Morphologie	DGK	Wasserhaushalt	MAK	MZB	Pp	Fi	
AB06-AB07	GK 3 geradlinig eingetieftes Trapezprofil, einseitig Ufergehölze, keine Randstreifen, Acker- nutzung und Kiefernforst	Stauanlage (BW14) nicht durchgängig	HZK 4	U	U	U	U	U
Defizit	-1	nein	-2	U	U	U	U	U

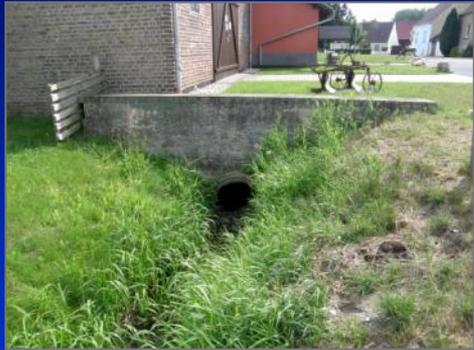
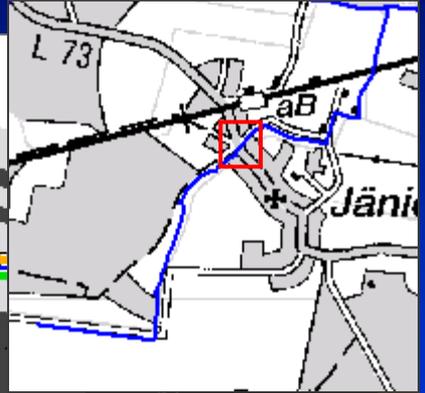
Jänickendorfer Graben, DE58422_0_4971, Abschnitt AB05

Abschnitt	Hydromorphologische Qualitätskomponente			Biologische QK				Chem-ph QK
	Morphologie	DGK	Wasserhaushalt	MAK	MZB	Pp	Fi	
AB05	GK 2/3 und 5 geradlinig trapezförmiger Graben im Ortsbereich, keine Gewässerrandstreifen	Verrohrung (BW17)	HZK 4 keine Wasserführung	U	U	U	U	U
Defizit	-3	nein	-2	U	U	U	U	U

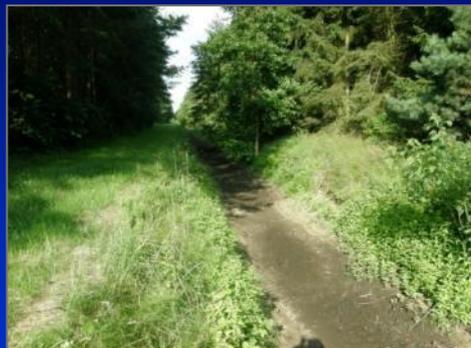
Kolzenburger Graben, DE584242_0_5338, Abschnitte AB01-AB02

Abschnitt	Hydromorphologische Qualitätskomponente			Biologische QK				Chem-ph QK
	Morphologie	DGK	Wasserhaushalt	MAK	MZB	Pp	Fi	
AB01 - AB02	GK 3 geradlinig trapezförmiges Gerinnebett, keine ausreichenden Randstreifen, Nutzung Kiefernforst bzw. Acker	keine BW	HZK 4 keine Wasserführung	U	U	U	U	U
Defizit	-1	ja	-2	U	U	U	U	U

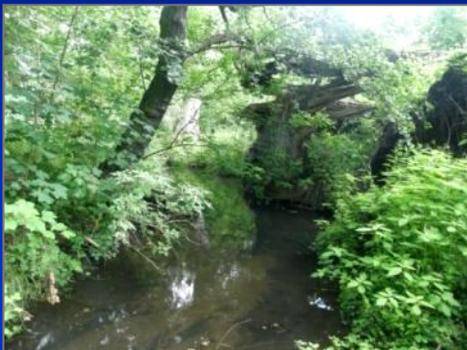
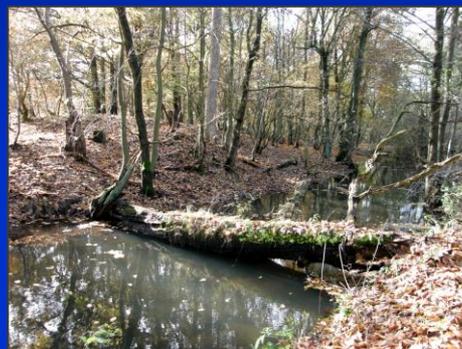
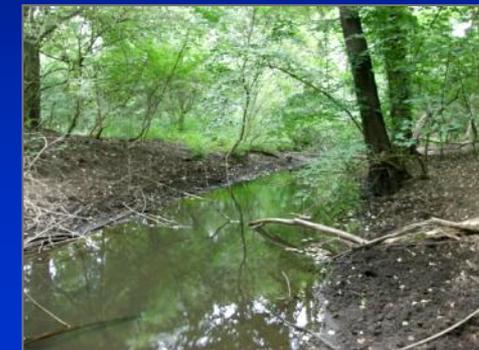
Grönaer Graben, DE58416_0_4988, Abschnitte AB01-AB03

Abschnitt	Hydromorphologische Qualitätskomponente			Biologische QK				Chem-ph QK
	Morphologie	DGK	Wasserhaushalt	MAK	MZB	Pp	Fi	
AB01-AB03	überwiegend GK 1 Bereich im naturnahen Zustand mit Eigendynamik im NSG "Forst Jüterbog-Zinna- Keilberg"	keine Defizite	überwiegend HZK 3	U	U	U	U	U
Defizit	R	ja	-1	U	U	U	U	U

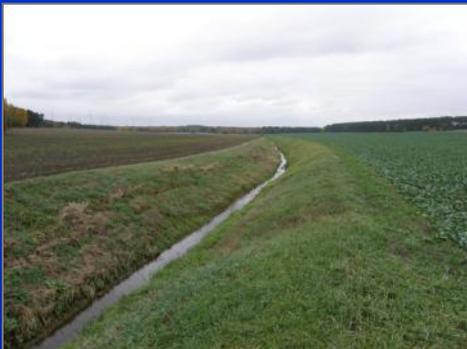
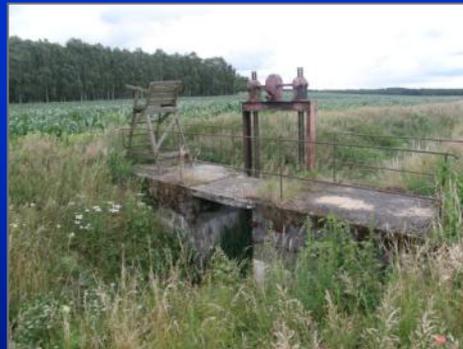
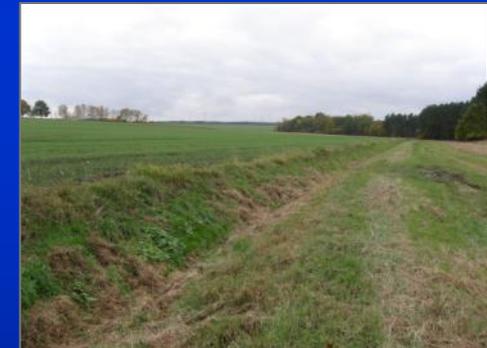
Markendorfer Graben, DE58414_0_7946, Abschnitte AB03-AB04

Abschnitt	Hydromorphologische Qualitätskomponente			Biologische QK				Chem-ph QK
	Morphologie	DGK	Wasserhaushalt	MAK	MZB	Pp	Fi	
AB03-AB04	überwiegend GK 4 geradlinig ausgebauter Graben im Trapezprofil, keine Randstreifen und Bewuchs, angrenzend Acker und Wald	von Wasserführung abhängig	HZK 3	U	U	U	U	U
Defizit	-2	zeitweise	-1	U	U	U	U	U

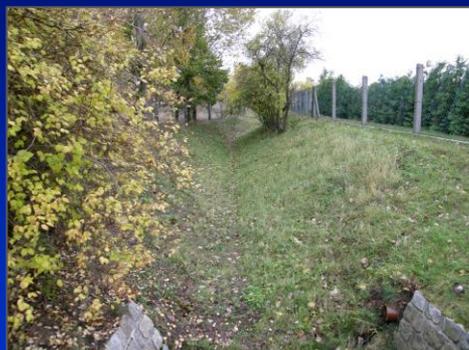
Markendorfer Graben, DE58414_0_7946, Abschnitte AB05-AB06

Abschnitt	Hydromorphologische Qualitätskomponente			Biologische QK				Chem-ph QK
	Morphologie	DGK	Wasserhaushalt	MAK	MZB	Pp	Fi	
AB05-AB06	überwiegend GK 4 geradlinig ausgebauter Graben im Ort Markendorf, keine Gewässerrandstreifen	von Wasserführung abhängig	HZK 3	U	U	U	U	U
Defizit	-2	zeitweise	-1	U	U	U	U	U

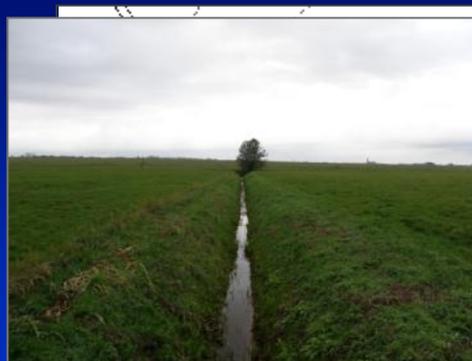
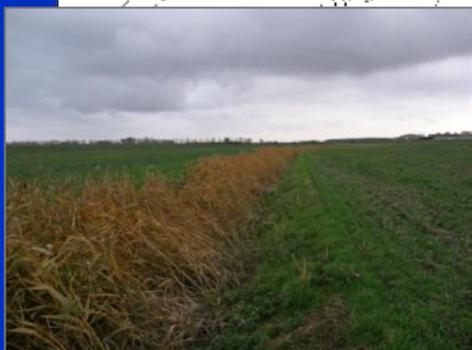
Bochower Graben, DE58412_0_2317, Abschnitt AB01

Abschnitt	Hydromorphologische Qualitätskomponente			Biologische QK				Chem-ph QK
	Morphologie	DGK	Wasserhaushalt	MAK	MZB	Pp	Fi	
AB01	überwiegend GK 4 geradliniger Graben im Trapezprofil, keine Gewässerrandstreifen, Grünland angrenzend	von Wasserführung abhängig	HZK 4	U	U	U	U	U
Defizit	-2	zeitweise	-2	U	U	U	U	U

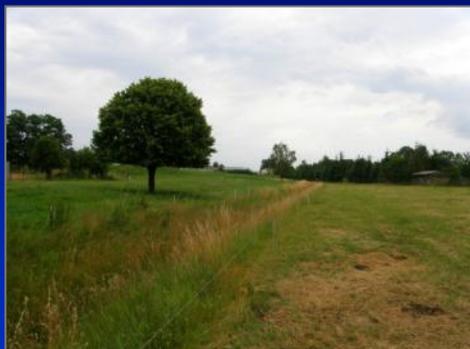
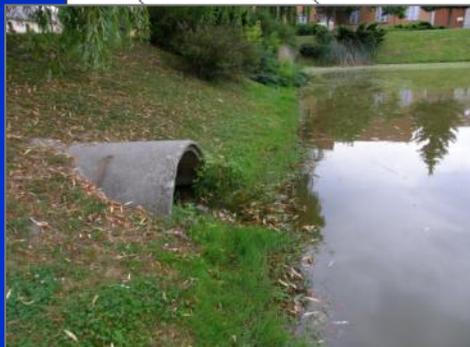
Bochower Graben, DE58412_0_2317, Abschnitt AB03

Abschnitt	Hydromorphologische Qualitätskomponente			Biologische QK				Chem-ph QK
	Morphologie	DGK	Wasserhaushalt	MAK	MZB	Pp	Fi	
AB03	überwiegend GK 4 Trapezprofil, keine Ufervegetation und Gewässerrandstreifen, Ortslage Bochow, Dorfteichregulierung	Durchlass (BW07) unterbricht DGK	HZK 4 kein Wasser	U	U	U	U	U
Defizit	-2	nein	-2	U	U	U	U	U
