Gewässerentwicklungskonzept (GEK) für das Teileinzugsgebiet Rhin3 (Rhi_Rhin3_48)

PAG- Sitzung zur Defizitanalyse

biota – Institut für ökologische Forschung und Planung GmbH
18246 Bützow, Nebelring 15
www.institut-biota.de

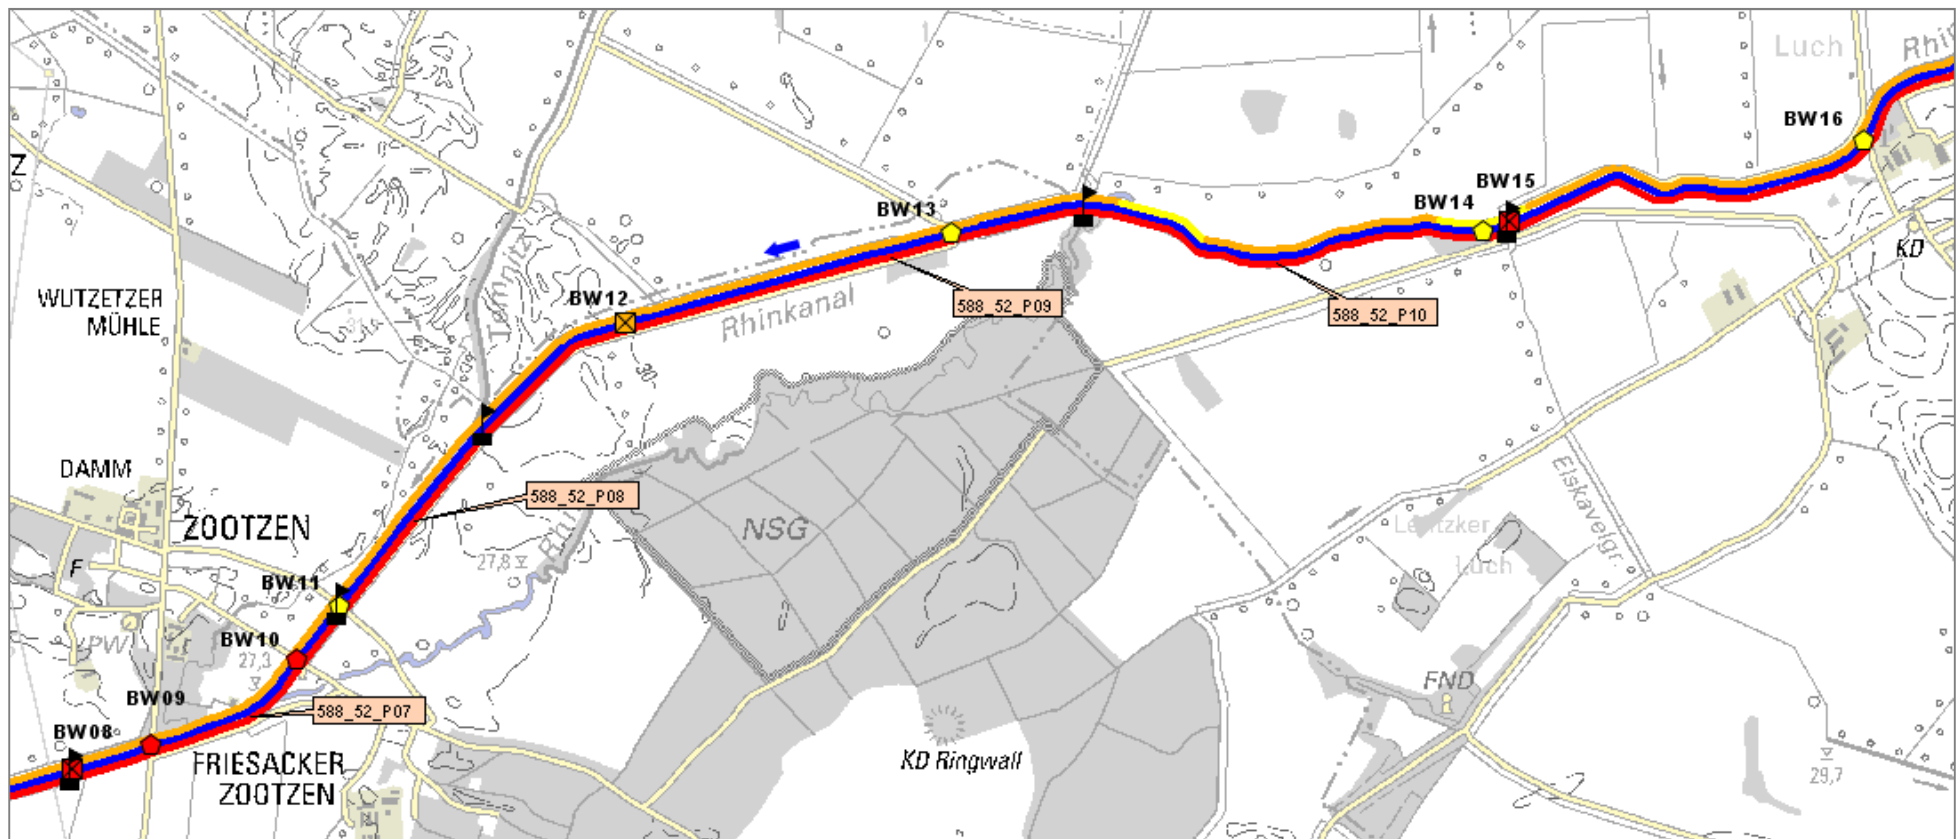
Planungsabschnitt	Hydromorphologische Qualitätskomponente			Biologische QK					Chem-ph QK
	Strukturgröße/Morphologie	DGK	HZK	MAK/PB		MZB	Pp	Fi	
				MAK	DIA				
P06	GK 4 Abschnitt befindet sich im FFH-Ergänzungs-Gebiet "Unteres Rhinluch-Dreetzer See", Gehölzgalerie am Ufer, Steinschüttung auf Böschung beidseits vorhanden, Totholz im Gewässer, angrenzende Nutzung überwiegend Grünland	Wehr III (BW08) nicht durchgängig	GK 5	GK 5	GK 2	GK 4	U	U	GK 3
Defizit	-2	-3	-3	-3	-2	U	U	-1

Planungs- abschnitt	Hydromorphologische Qualitätskomponente			Biologische QK					Chem-ph QK
	Struktur- güte/Morphologie	DGK	HZK	MAK/PB		MZB	Pp	Fi	
				MAK	DIA				
P07	GK 4 geradlinig verlaufender Bereich, keine Beschattung ab km 27,3 teilweise, rechts Einzelgehölze auf der Böschungskante, links Feldweg parallel zum Gerinne bis ca. km 27,8, Abschnitt befindet sich im FFH- Ergänzungs-Gebiet "Unteres Rhinluch-Dreetzer See"	BW 09 und 10 für Fischtoter nicht durchgängig	GK 5	U	U	U	U	U	GK 3
Defizit	-2	-1	-3	U		U	U	U	-1
P08	GK 4 geradlinig ausgebauter Bereich, links parallel verlaufender Weg (mit Betonplatten), unbeschattet ohne ausreichende Randstreifen, im FFH- Ergänzungs-Gebiet "Unteres Rhinluch-Dreetzer See"	keine – beeinträchtigen- den Bauwerke	GK 5	U	U	U	U	U	GK 3
Defizit	-2	kein	-3	U		U	U	U	-1
P09	GK 4 geradlinig eingetiefter Abschnitt, ohne Eigendynamik, Umland Acker, Einzelgehölze am Ufer, durchgehend links paralleler Weg am Gewässer zum Ende beidseitig, Bereich des FFH-Ergänzungs-Gebiet "Unteres Rhinluch-Dreetzer See"	Wehr IV eingeschränkt durchgängig	GK 5	GK 2	U	U	U	U	GK 3

Defizit	-2	-1	-3	kein		U	U	U	-1
P10	überwiegend GK 4 Bereich des FFH-Ergänzungs-Gebiet "Unteres Rhinluch-Dreetzer See", Abschnitt mit gestrecktem Lauf, Schilf auf der Böschung und am Ufer, angrenzende Nutzungen Acker	keine beeinträchtigen- den Bauwerke	GK 5	GK 2	GK 2	GK 5	U	U	GK 3
Defizit	-2	kein	-3	kein		-3	U	U	-1

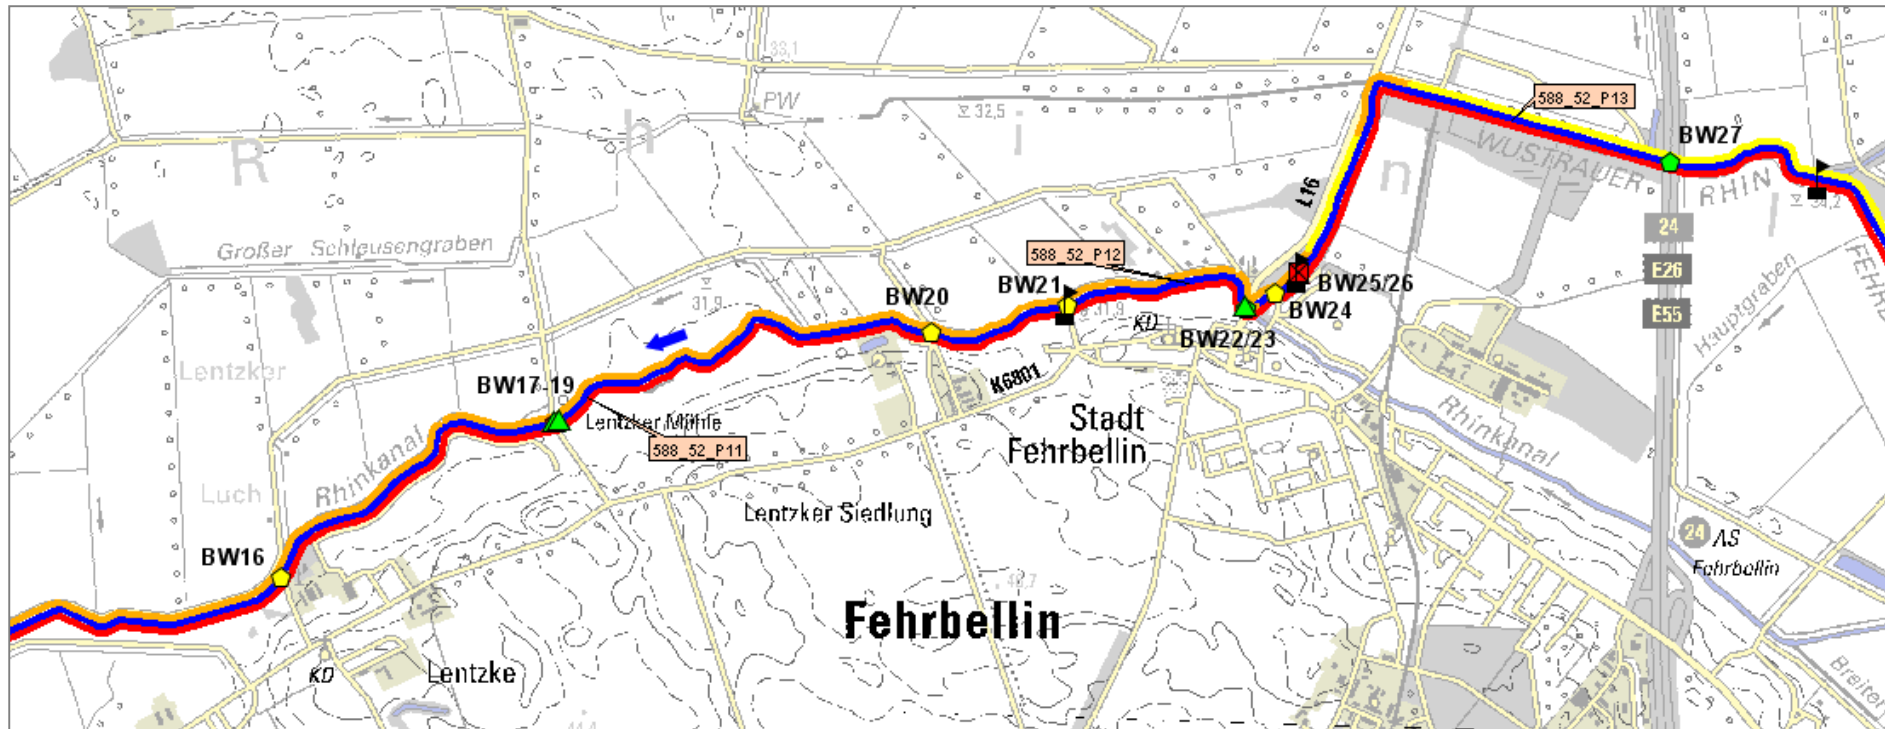
Planungsabschnitt	Hydromorphologische Qualitätskomponente			Biologische QK					Chem-ph QK
	Strukturgüte/Morphologie	DGK	HZK	MAK/PB		MZB	Pp	Fi	
				MAK	DIA				
P11	GK 4 leicht geschwungener Abschnitt, keine ausreichenden Randpufferzonen und Beschattung, Badestellenbereich mit Ufertrittschäden im Siedlungsbereich Lentzke, Bereich des FFH- Ergänzungs-Gebiet "Unteres Rhinluch-Dreetzer See"	Wehr V (BW15) nicht durchgängig, BW18 nicht passierbar für Fischotter	GK 5	GK 5 bzw. GK 1	GK 3	GK 4	U	U	über- wiegend GK 4
Defizit	-2	-3	-3	-3	-2	U	U	-2

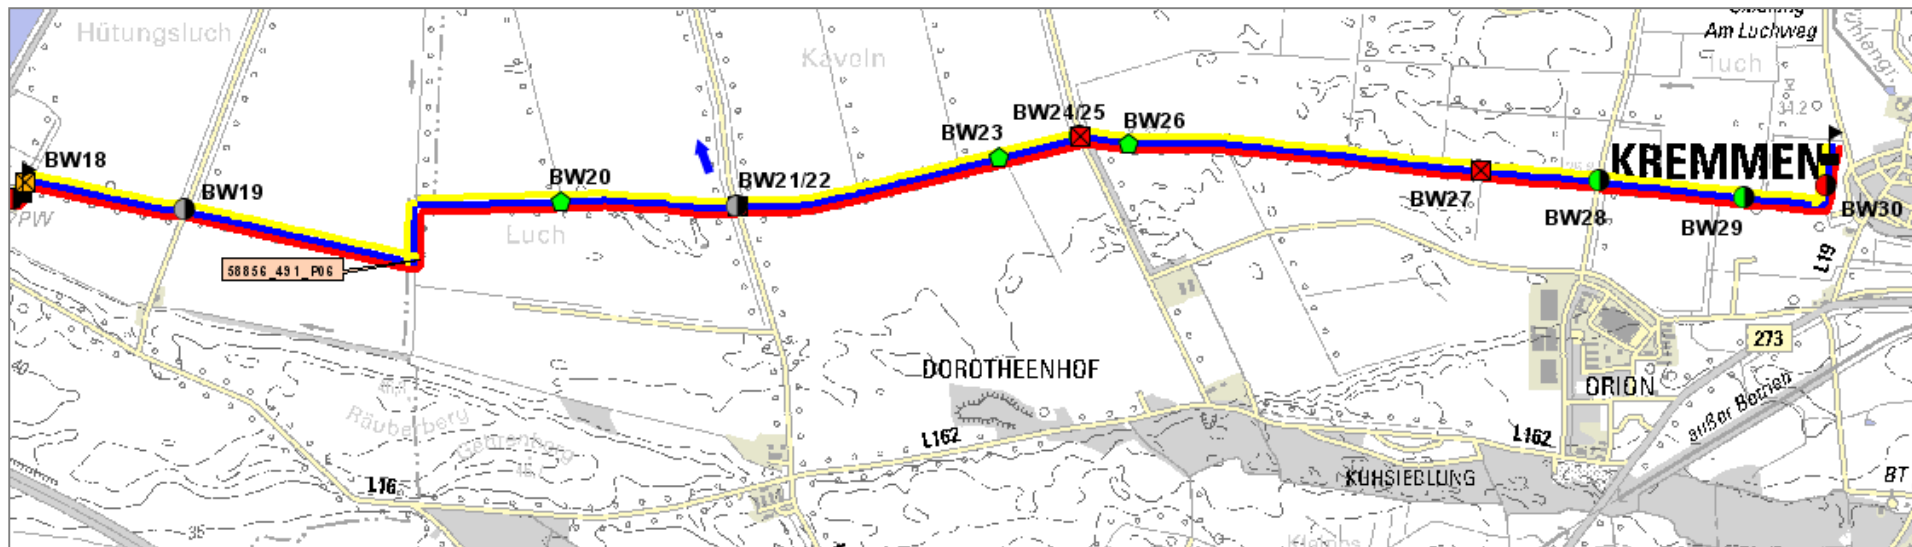
Defizit	-1	-1	-3	U		U	U	U	U
P05	GK 3 geradliniger Abschnitt; stark eingetieft; Umland hauptsächlich Grünland, km 9,5-9,8 am Rand des FHH-Gebietes "Oberers Rhinluch"	BW17 nicht durchgängig	GK 5	U	U	U	U	U	U
Defizit	-1	-3	-3	U		U	U	U	U

Planungsabschnitt	Hydromorphologische Qualitätskomponente			Biologische QK					Chem-ph QK
	Strukturgröße/Morphologie	DGK	HZK	MAK/PB		MZB	Pp	Fi	
				MAK	DIA				
P06	überwiegend GK 3 geradlinig; mäßig eingetieft; linksseitig beschattet durch dichte Erlengalerie; Makrophyten und viel Totholz im Gerinne; Fließrichtung entgegengesetzt	BW22/25/27 und BW30 nicht durchgängig, BW18 eingeschränkt durchgängig	GK 5 wenig Wasser	U	U	U	U	U	U
Defizit	-1	-3	-3	U	U	U	U	U	U

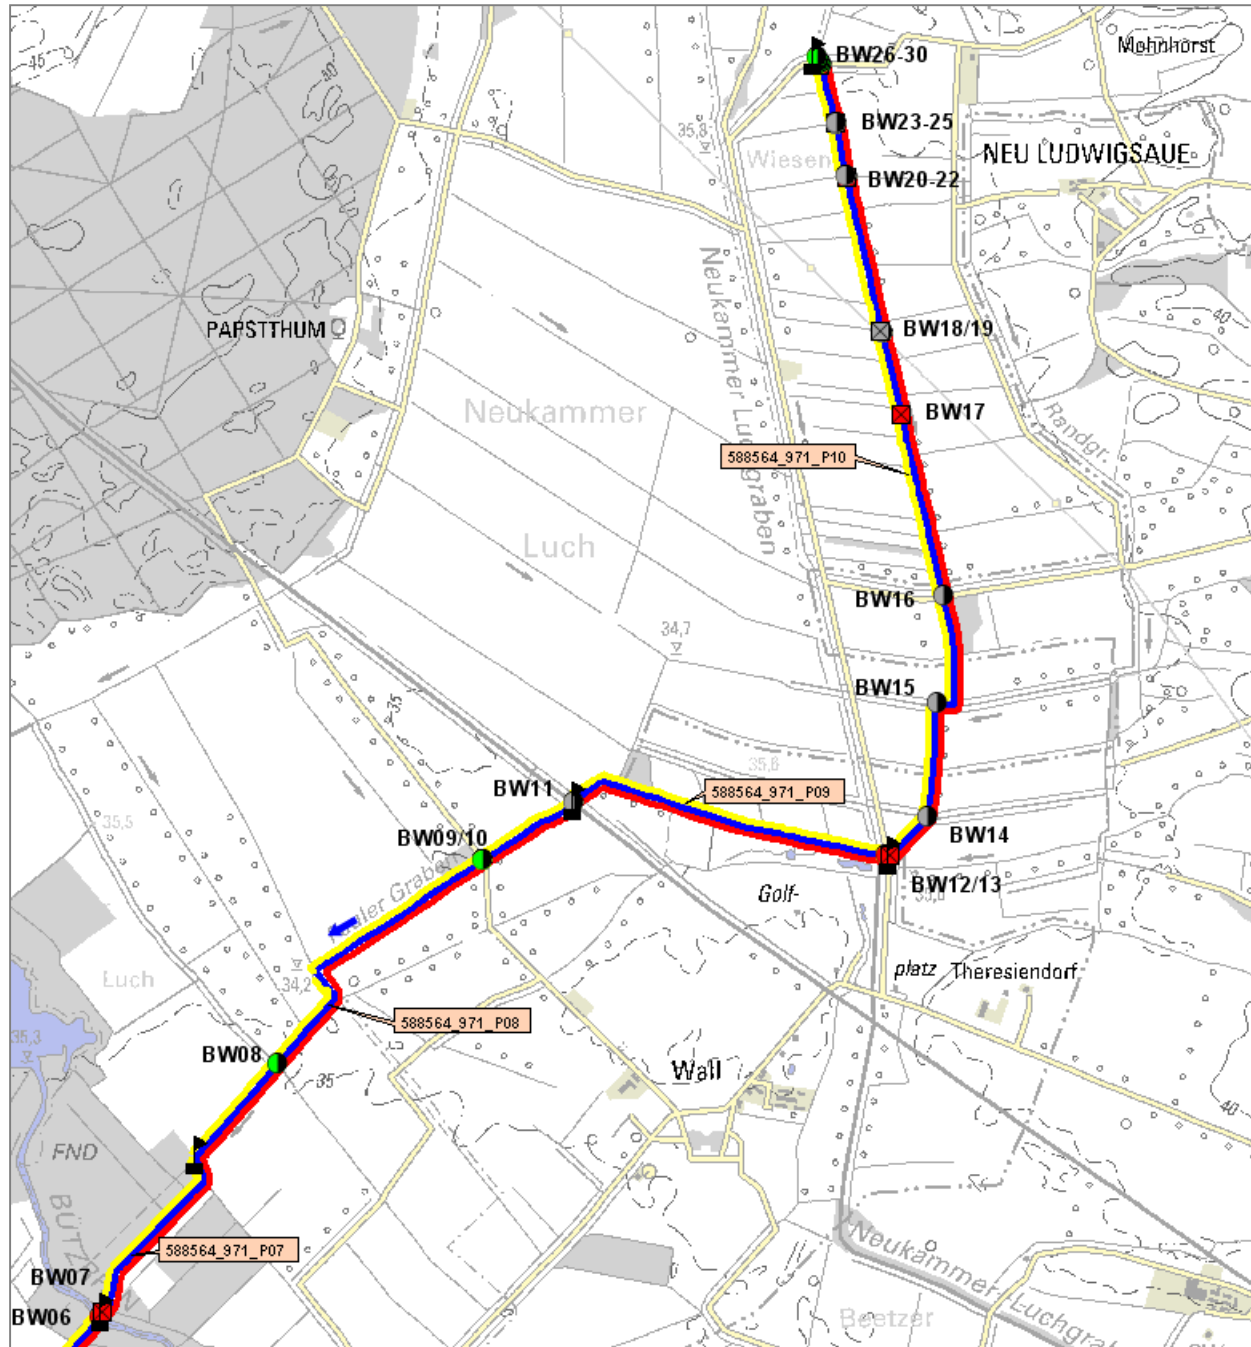
Defizit	-1	kein	-3	U		U	U	U	U
P06	GK 3 geradlinig gebauter Graben, Ende durch das FFH-Gebiet "Oberes Rhinluch" verlaufend, Ufer dicht mit Röhricht beidseitig bestanden, parallel verlaufende Gräben, keine Beschattung	Graben unter Bützrhin gedükert, BW06/07 nicht durchgängig	GK 5	U	U	U	U	U	U
Defizit	-1	-3	-3	U		U	U	U	U

Planungs- abschnitt	Hydromorphologische Qualitätskomponente			Biologische QK					Chem-ph QK
	Strukturgröße/Morphologie	DGK	HZK	MAK/PB		MZB	Pp	Fi	
				MAK	DIA				
P07	GK 3 geradlinig ausgebauter Abschnitt am Rand des FFH-Gebietes "Oberes Rhinluch"; rechts naturnaher Bereich, links Grünlandnutzung ohne Randstreifen, stark rückgestaut	keine Beeinträchtigung durch Bauwerke	GK 5	U	U	U	U	U	U
Defizit	-1	kein	-3	U		U	U	U	U
P08	GK 3 geradlinig ausgebaut ohne Randstreifen und Beschattung, rechts Plattenweg parallel ab km 10,5	BW11 (Durchlass unter Eisenbahn) nicht einschätzbar	GK 5	U	U	U	U	U	U
Defizit	-1	-1	-3	U		U	U	U	U
P09	GK 3 geradlinig und sehr stark eingetieft, Umland linksseitig Golfplatz, rechts hauptsächlich Grünland, steile Ufer, keine Randstreifen (links nur ein Teilbereich)	Graben unter Königsgraben gedükert BW11/12 nicht durchgängig	GK 5	U	U	U	U	U	U
Defizit	-1	-3	-3	U		U	U	U	U
P10	GK 3 geradlinig und eingetiefter Graben; linksseitige Beschattung durch Erlenreihe	BW17/21/27 nicht durchgängig, viele BW überstaut	GK 5	U	U	U	U	U	U

Defizit	-1	-3	-3	U		U	U	U	U
