# GEK UCKER 1

## Maßnahmenplanung

# GEK-GEBIET MITTE

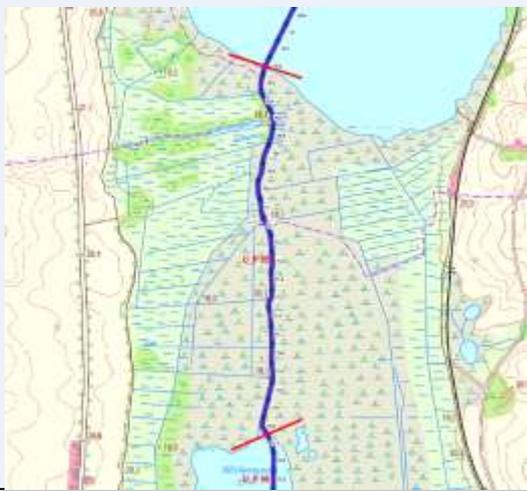
Ucker – U\_P 05  
70+260 bis 72+300

Gesamt: 3  
Sohle: 6  
Ufer: 3  
Land: 1

- wenig strukturreiche Sohle
- Wassertrübung durch Aufwirbelungen der Fahrgastschifffahrt
- geringe Ausprägung von Ufergehölzen
- Gewässerlauf überwiegend begradigt

vorhanden

geringe extensive Grünlandnutzung

Beschreibung Maßnahmen	Umsetzungs- priorität
Strukturanreicherung der Sohle	!!
Entwicklung Ufergehölze	!!
Fließwegverlängerung	!
Maßnahmenkompatibilität mit Fahrgastschifffahrt	!!!

Maximal erreichbare Gewässerstrukturgüteklasse: 2

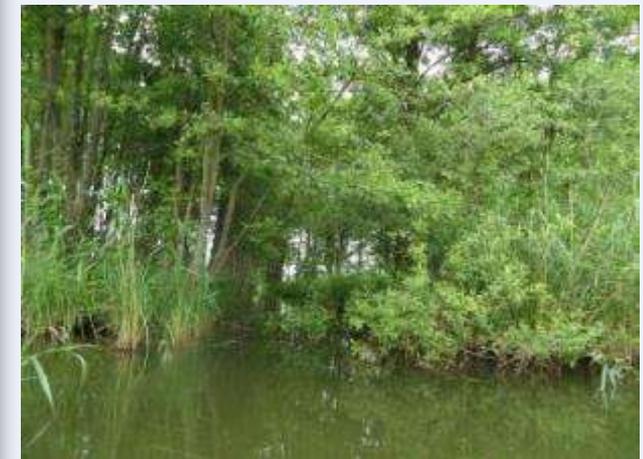
Ucker – U\_P 07  
72+850 bis 75+490

Gesamt: 3  
Sohle: 6  
Ufer: 3  
Land: 1

- geringer Strukturreichtum der Sohle
- teilweise lichte Gehölzstreifen
- Wassertrübung durch Aufwirbelungen der Fahrgastschiffahrt

breiter Gewässerlauf mit sehr geringer Fließgeschwindigkeit

Beschreibung Maßnahmen	Umsetzungs- priorität
Strukturanreicherung der Sohle	!!
Entwicklung Ufergehölze	!!

maximal erreichbare Gewässerstrukturgüteklasse: 2

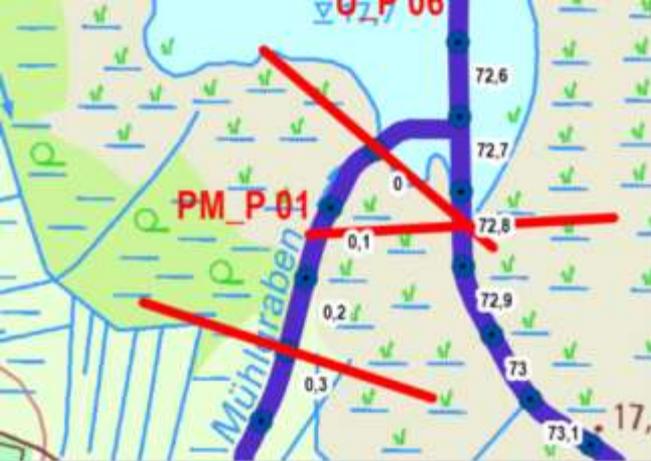
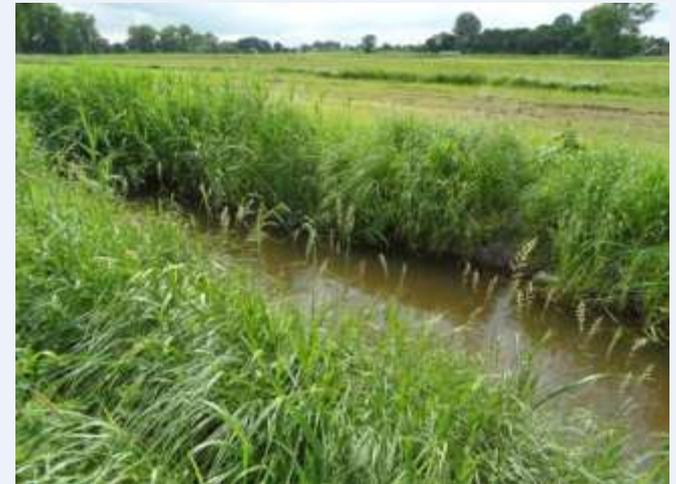
### Potzlower Mühlbach – PM\_P 01 0+000 bis 0+300

Gesamt: 3

Sohle: 5

Ufer: 3

Land: 1

- beräumter und eingetiefter Lauf

vernässte Wiesen und Schilfflächen

Beschreibung Maßnahmen	Umsetzungs- priorität
Gewässerunterhaltung einstellen	!!

maximal erreichbare Gewässerstrukturgüteklasse: 2

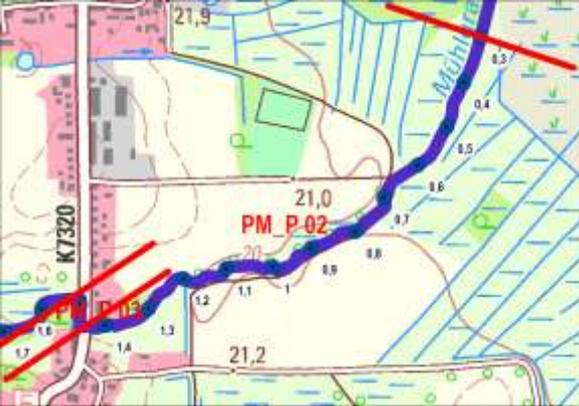
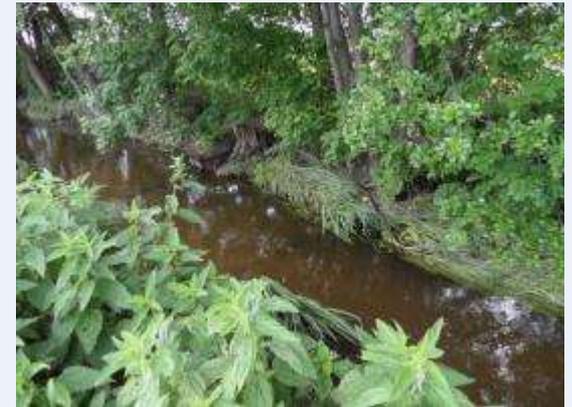
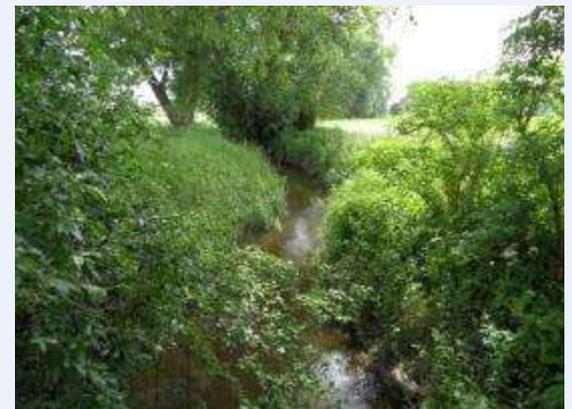
# Potzlower Mühlbach – PM\_P 02 0+300 bis 1+440

Gesamt: 3  
Sohle: 4  
Ufer: 3  
Land: 3

- teilweise strukturarme Sohle und Uferbereiche
- abschnittsweise lichte Ufergehölzstreifen
- eingetiefter und leicht begradigter Gewässerlauf
- Trockenlegung von Niedermoorflächen

Ackerflächen und Gärten sehr nah am Gewässer

Beschreibung Maßnahmen	Umsetzungs-priorität
Strukturanreicherung der Sohle	!!!
Strukturanreicherung der Ufer	!!
Entwicklung Ufergehölze	!!
Sohlanhebung	!!
Fließwegverlängerung	!!
Moorrevitalisierung	!

maximal erreichbare Gewässerstrukturgüteklasse: 2

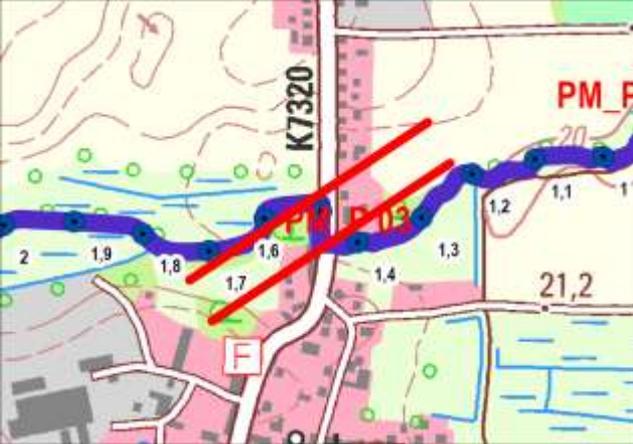
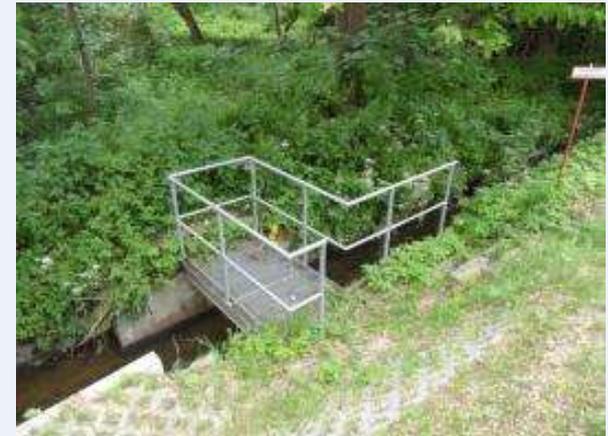
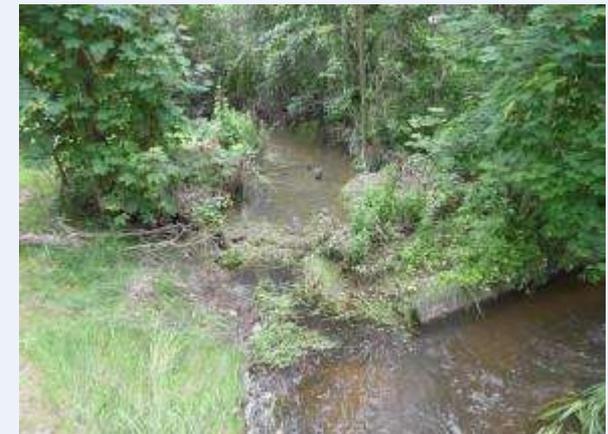
# Potzlower Mühlbach – PM\_P 03 1+440 bis 1+520

Gesamt: 5

Sohle: 7

Ufer: 6

Land: 3

- stark eingegengter und mit Beton befestigter Gewässerlauf
- steile und teilweise befestigte Uferböschung
- Begradigung des Gewässers
- Überreste eines defekten Staus

eingeschränkt vorhanden

sehr nah angrenzende und parallel verlaufende Straße mit Straßenbrücke

Beschreibung Maßnahmen	Umsetzungs- priorität
Fließwegverlängerung	!!

maximal erreichbare Gewässerstrukturgüteklasse: 2

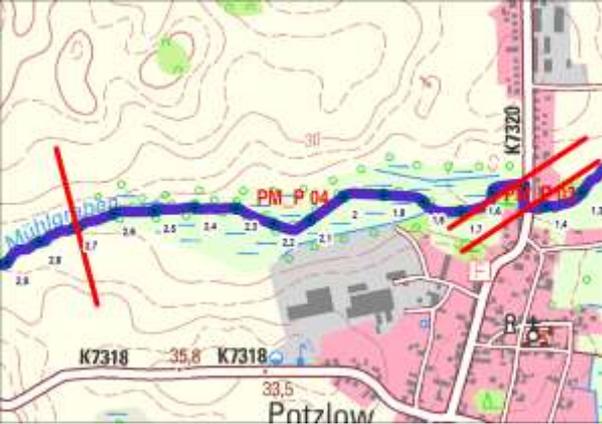
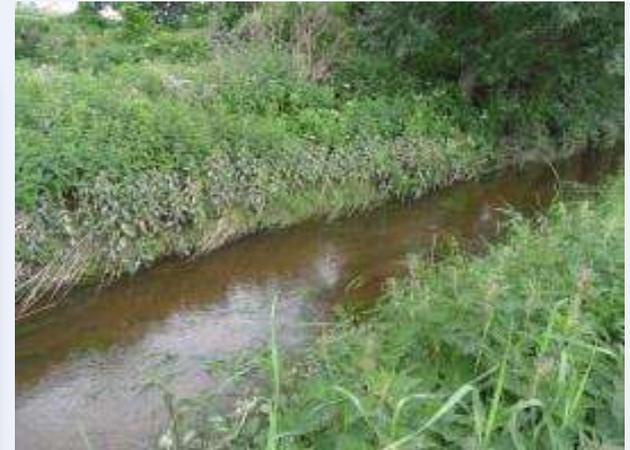
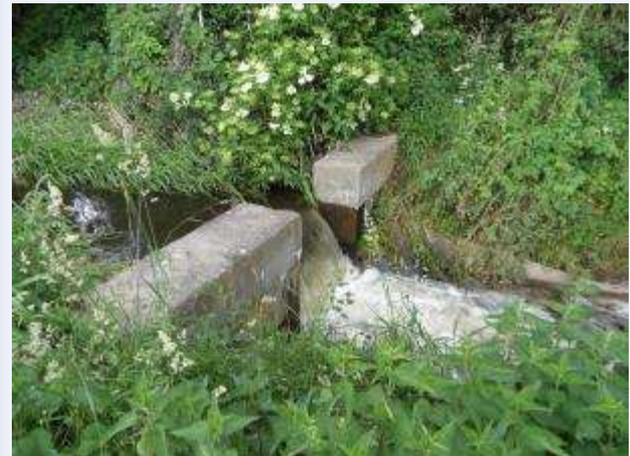
# Potzlower Mühlbach – PM\_P 04 1+520 bis 2+700

Gesamt: 3  
Sohle: 4  
Ufer: 3  
Land: 3

- Strukturarmut im Bereich von Sohle und Ufer
- lichter Ufergehölzsaum
- vertiefter Gewässerlauf
- Durchgängigkeit durch verrohrten Durchlass und Stau unterbrochen

unterbrochen

extensive Grünlandniederung

Beschreibung Maßnahmen	Umsetzungs- priorität
Strukturanreicherung der Sohle	!!
Strukturanreicherung der Ufer	!!
Entwicklung Ufergehölze	!
Sohlanhebung	!!
Umbau verrohrter Durchlässe	!!!
Durchgängigkeit an Stauen herstellen	!!!
Fließwegverlängerung	!!

maximal erreichbare Gewässerstrukturgüteklasse: 2

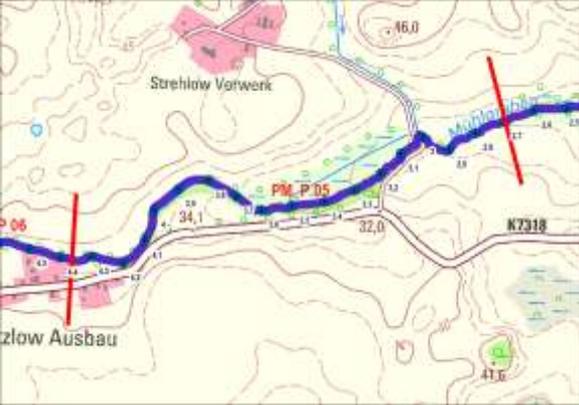
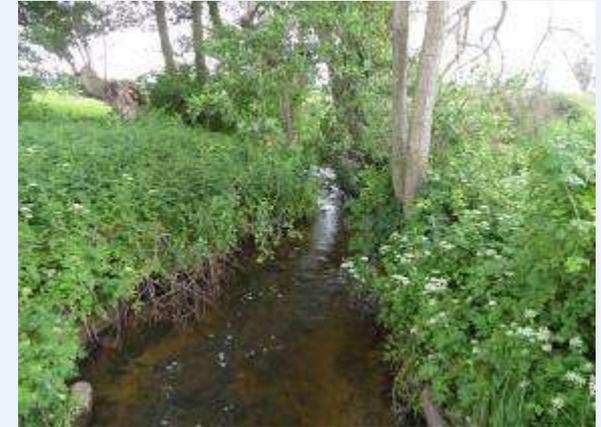
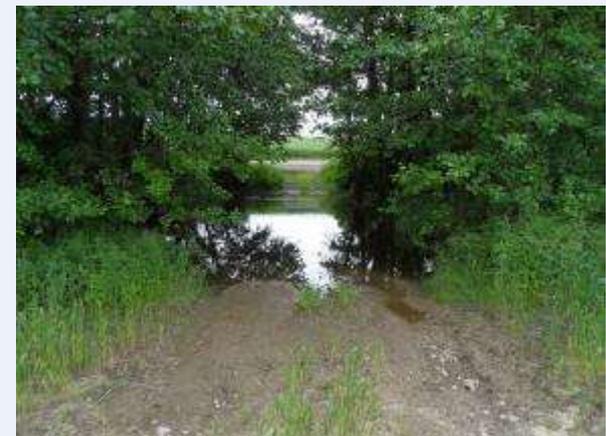
# Potzlower Mühlbach – PM\_P 05 2+700 bis 4+370

Gesamt: 2

Sohle: 2

Ufer: 2

Land: 3

- Erosionseinträge von Ackerflächen
- Durchgängigkeit durch verrohrten Durchlass unterbrochen

unterbrochen

Ackerflächen bis nah an die Uferböschung heranreichend

Beschreibung Maßnahmen	Umsetzungs- priorität
Umbau verrohrter Durchlässe	!!!
Senkung Oberflächeneinträge	!!!

maximal erreichbare Gewässerstrukturgüteklasse: 1

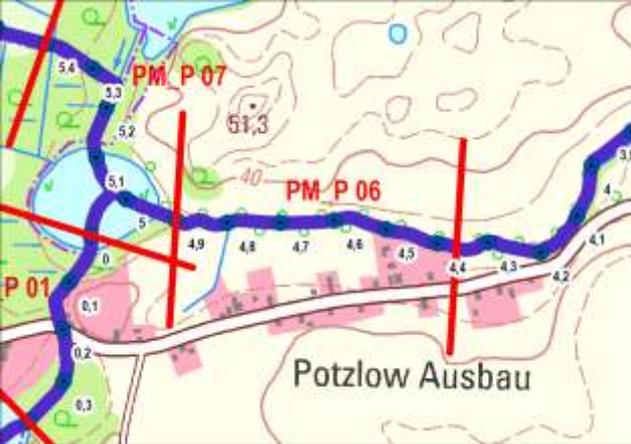
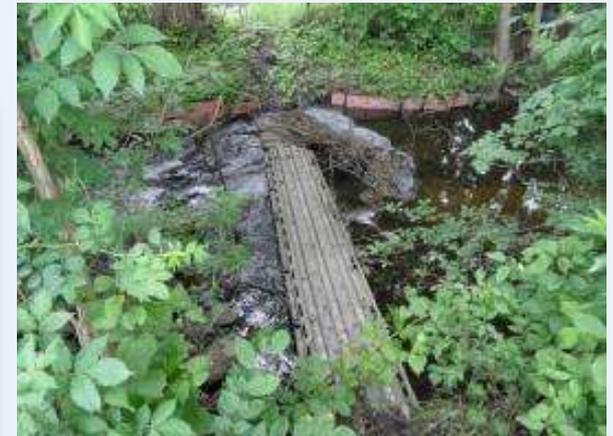
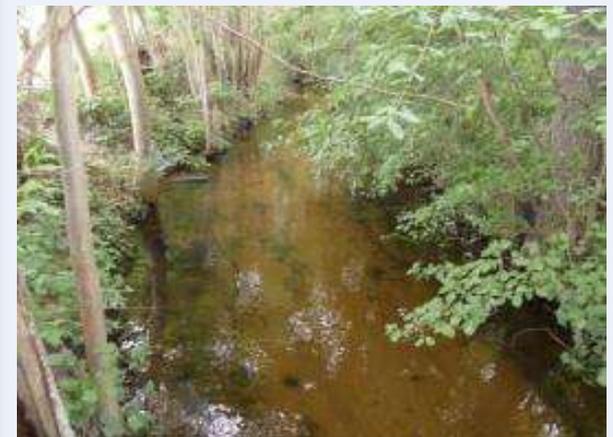
# Potzlower Mühlbach – PM\_P 06 4+370 bis 4+900

- strukturarme Uferbereiche
- Schadstoffeinträge aus Ackerflächen
- Durchgängigkeit am Stau unterbrochen
- Durchgängigkeit durch Müll und Stege im Gewässer eingeschränkt

stark eingeschränkt bzw. unterbrochen

dichter Ufergehölzsaum

Beschreibung Maßnahmen	Umsetzungs- priorität
Strukturanreicherung der Ufer	!!
Durchgängigkeit an Stauen herstellen	!!!
Senkung Oberflächeneinträge	!!!
Müll, Hindernisse und Stege aus Gewässer entfernen	!!!

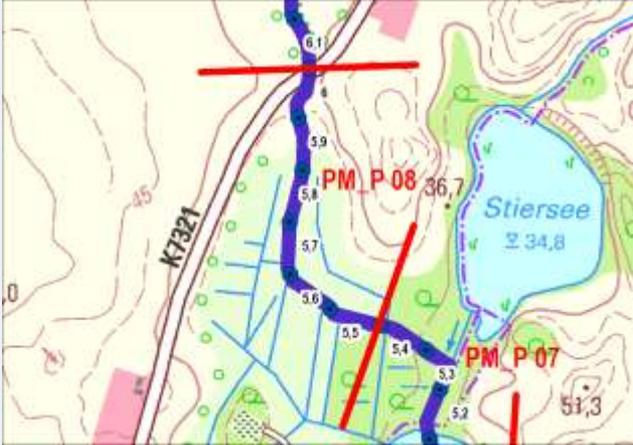
# Potzlower Mühlbach – PM\_P 08 5+400 bis 6+000

- Strukturarmut der Sohle und teilweise auch der Uferbereiche
- Durchgängigkeit durch verrohrten Durchlass unterbrochen
- Gewässerlauf gering geschwungen
- Entwässerung der Niedermoorflächen

nicht vorhanden

extensives Feuchtgrünland

Beschreibung Maßnahmen	Umsetzungs- priorität
Strukturanreicherung der Sohle	!!!
Strukturanreicherung der Ufer	!!
Umbau verrohrter Durchlässe	!!!
Fließwegverlängerung	!!
Moorrevitalisierung	!!

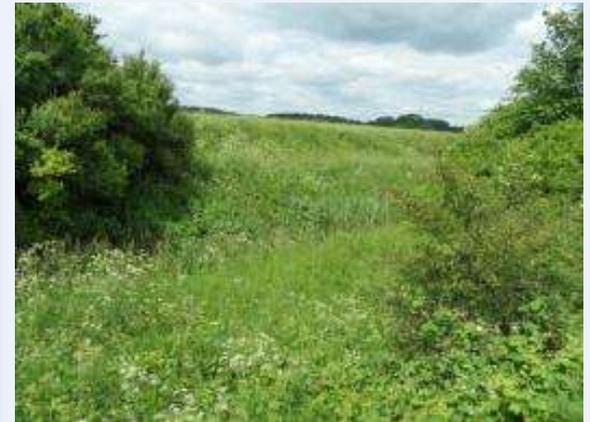
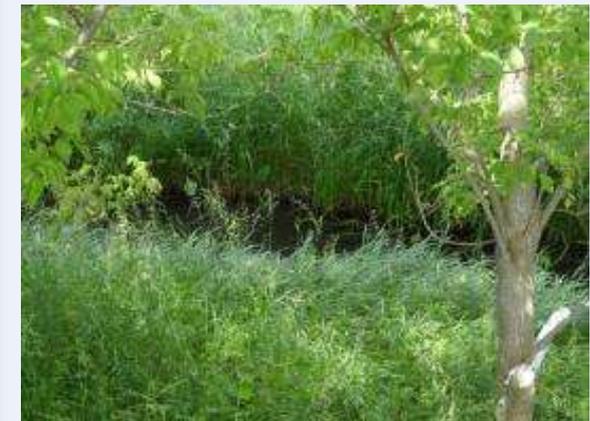
# Potzlower Mühlbach – PM\_P 09 6+000 bis 6+800

- Strukturarmut der Sohle und Uferbereiche
- stark eingetieftes Trapezprofil
- geringe Wasserführung
- fehlende Gehölzstreifen
- Schadstoffeinträge aus Ackerflächen

eingeschränkt vorhanden

intensive Ackerbaunutzung

Beschreibung Maßnahmen	Umsetzungs-priorität
Strukturanreicherung der Sohle	!!!
Strukturanreicherung der Ufer	!!!
Entwicklung Ufergehölze	!!!
Sohlanhebung	!!
Senkung Oberflächeneinträge	!!

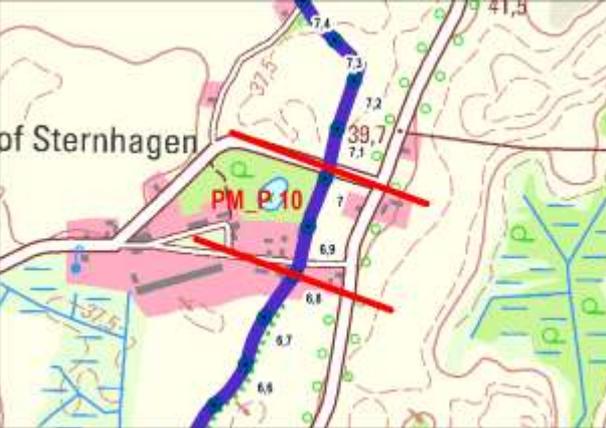
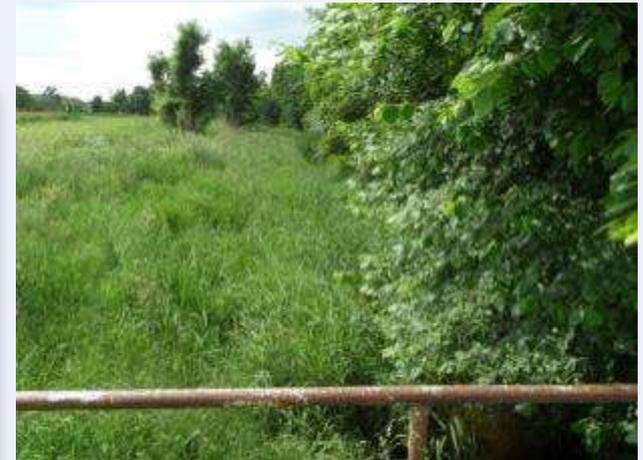
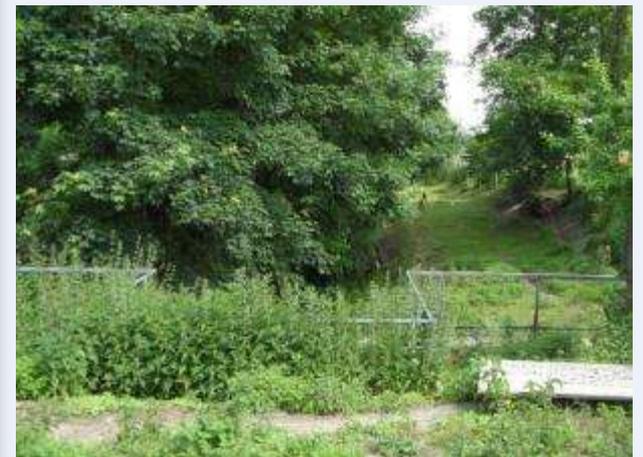
# Potzlower Mühlbach – PM\_P 10 6+800 bis 7+020

- Strukturarmut Sohle und Ufer
- stark eingetiefter und begradigter Gewässerlauf
- Durchgängigkeit durch Verrohrung
- Fehlende Beschattung

unterbrochen

verrohrter Abschnitt unter Ortslage

Beschreibung Maßnahmen	Umsetzungs- priorität
Strukturanreicherung der Sohle	!!!
Strukturanreicherung der Ufer	!!!
Entwicklung Ufergehölze	!!
Sohlanhebung	!!!
Verrohrungen öffnen	!!!
Optimierung Durchgängigkeit	!!

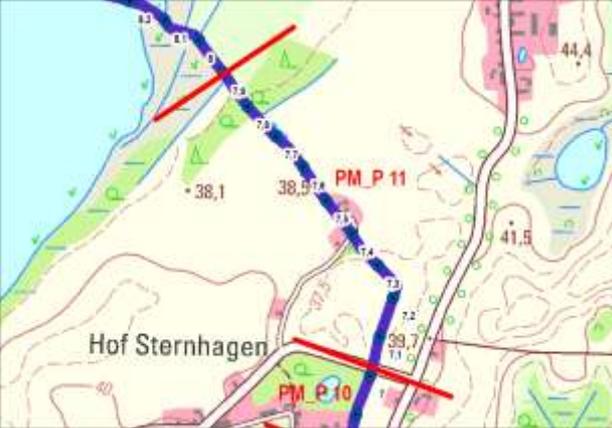
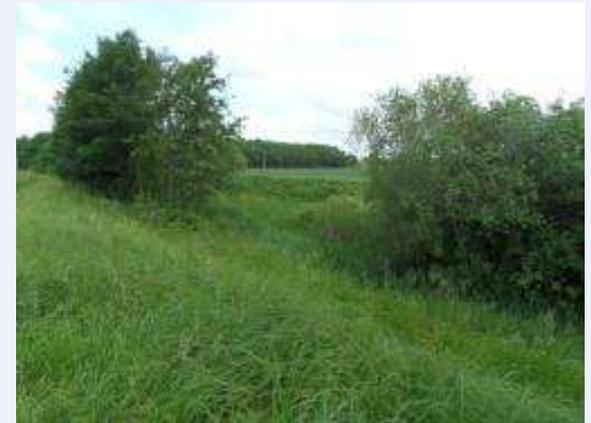
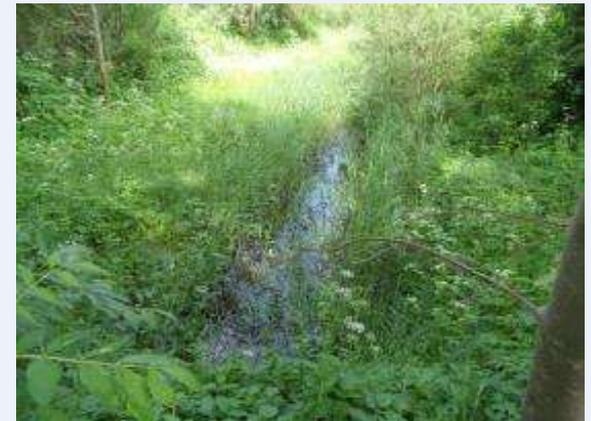
# Potzlower Mühlbach – PM\_P 11 7+020 bis 7+900

- Strukturarmut Sohle und Ufer
- stark eingetiefter und begradigter Gewässerlauf
- Durchgängigkeit durch verrohrte Durchlässe und durch Stau unterbrochen
- fehlende Beschattung
- Stoffeinträge aus Ackerflächen

unterbrochen

Doppeltrapezprofil des Gewässerlaufes

Beschreibung Maßnahmen	Umsetzungs- priorität
Strukturanreicherung der Sohle	!!!
Strukturanreicherung der Ufer	!!!
Entwicklung Ufergehölze	!!!
Sohlanhebung	!!
Umbau verrohrter Durchlässe	!!!
Durchgängigkeit an Stauen herstellen	!!!
Optimierung Durchgängigkeit	!!
Senkung Oberflächeneinträge	!!

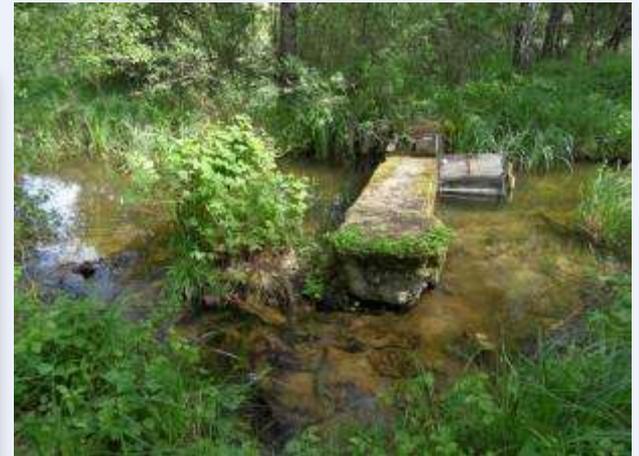
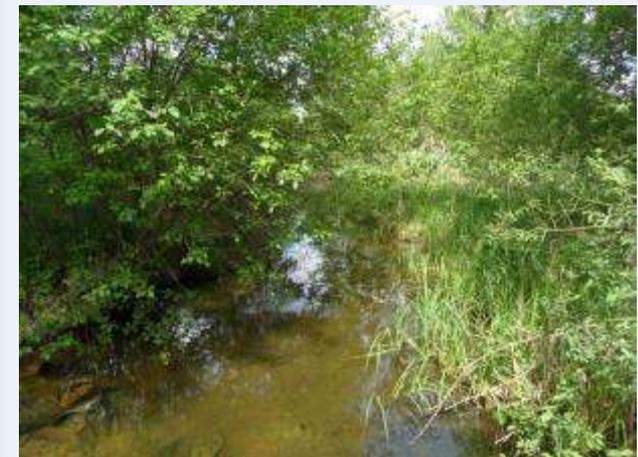
# Potzlower Mühlbach – PM\_P 12

- vertiefter Gewässerlauf entwässert Bruchwaldbereiche

eingeschränkt vorhanden

Beschreibung Maßnahmen	Umsetzungs-priorität
Sohlanhebung	!!
Rückbau defekter Stau	!!

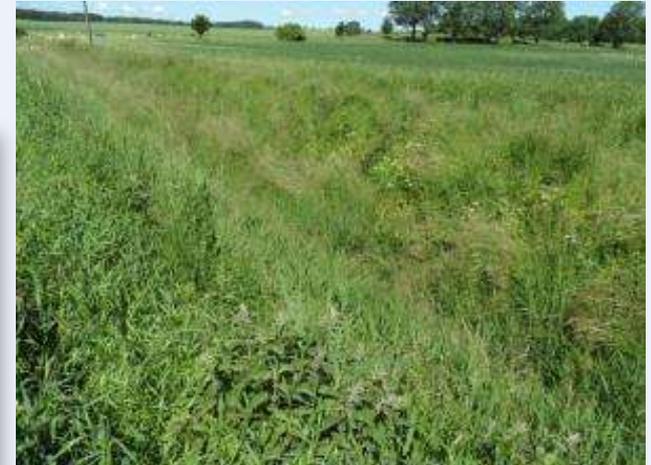
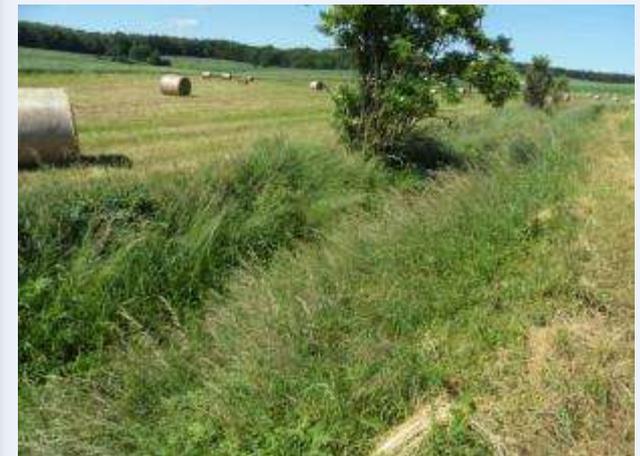
# Potzlower Mühlbach – PM\_P 13 9+400 bis 10+100

- überwiegend Gewässerlauf ohne Wasserführung

nicht vorhanden

Maßnahmenerfüllung aufgrund fehlender Wasserführung nicht gegeben

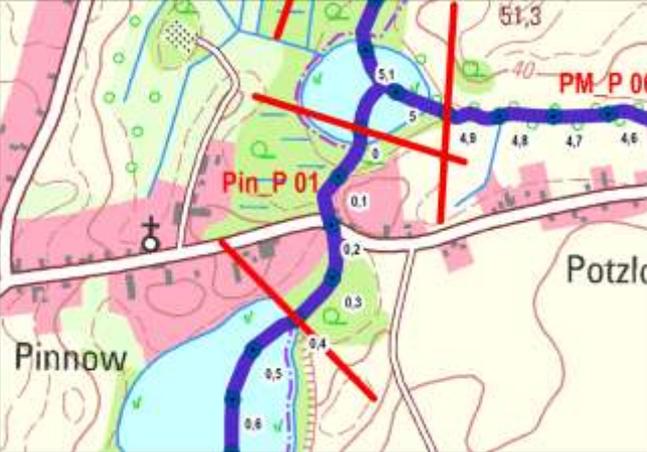
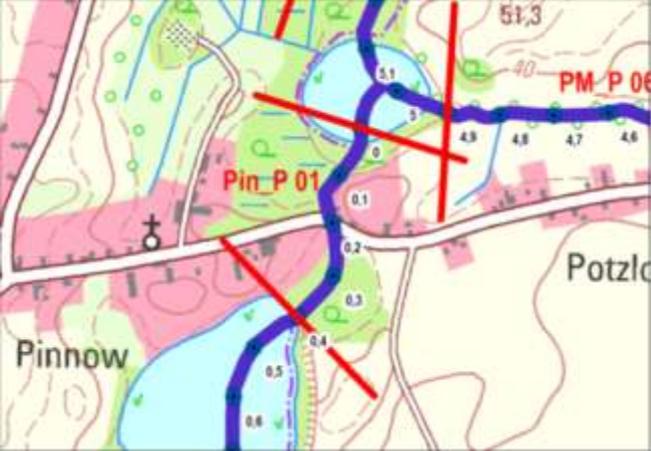
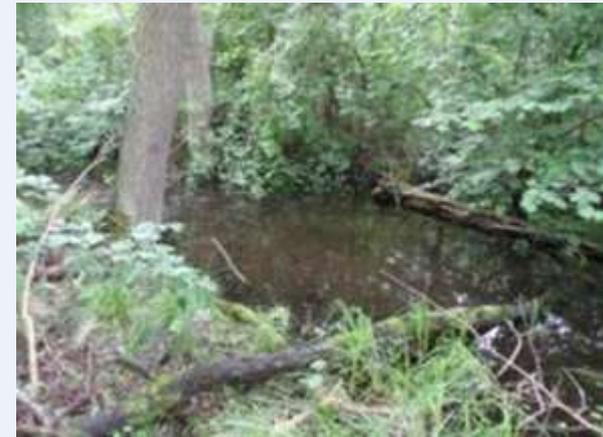
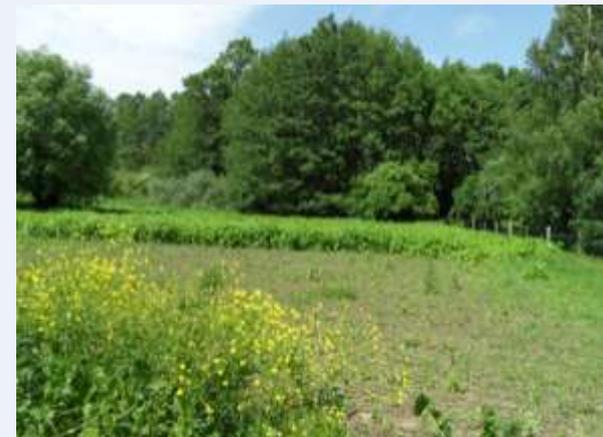
### Pinnowgraben – Pin\_P 01 0+000 bis 0+400

- verrohrter Abschnitt mit Stau unterbricht Durchgängigkeit des Gewässers

unterbrochen

nicht verrohrte Gewässerabschnitte führen durch Bruchwaldbereiche

Beschreibung Maßnahmen	Umsetzungs-priorität
Verrohrungen öffnen	!!!
Durchgängigkeit an Stauen herstellen	!!!

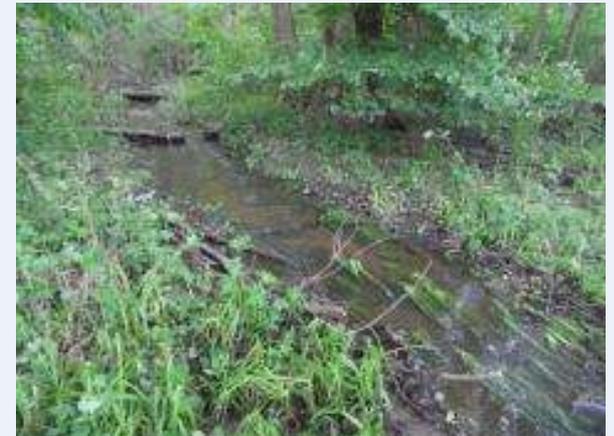
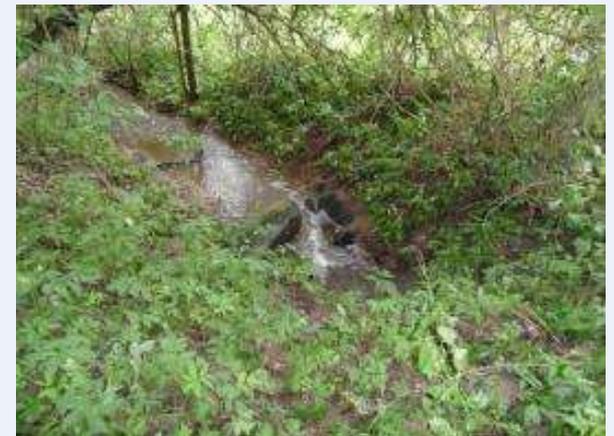
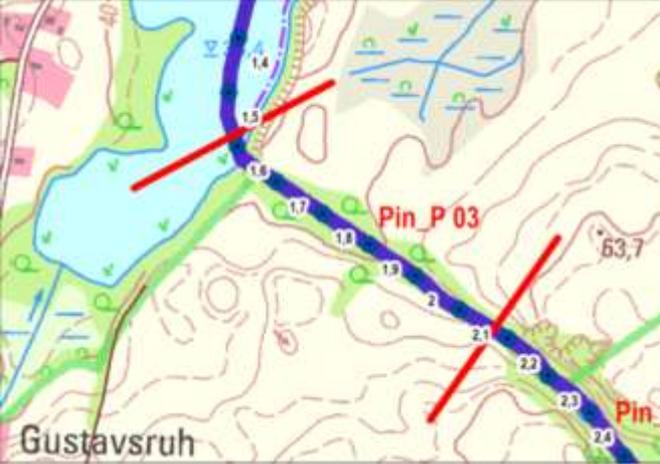
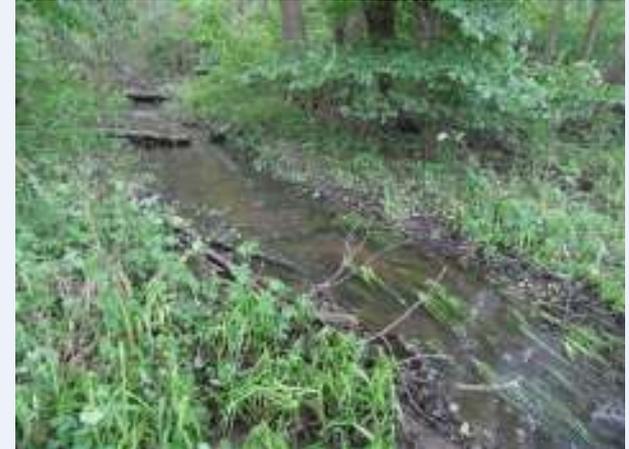
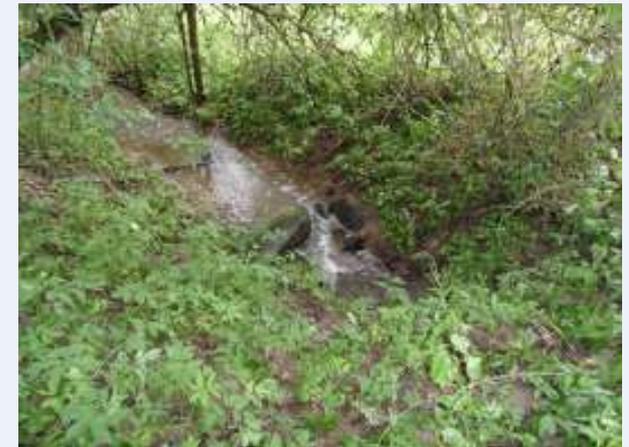
### Pinnowgraben – Pin\_P 03 1+610 bis 2+230

- Durchgängigkeit an verrohrten Durchlass unterbrochen
- Gewässerlauf nur mäßig geschwungen und teilweise leicht vertieft
- starke Belastung durch Oberflächeneinträge aus Ackerflächen

unterbrochen

Beschreibung Maßnahmen	Umsetzungs-priorität
Umbau verrohrter Durchlässe	!!!
Optimierung Durchgängigkeit	!!!
Fließwegverlängerung	!!
Oberflächeneinträge aus Ackerflächen reduzieren	!!

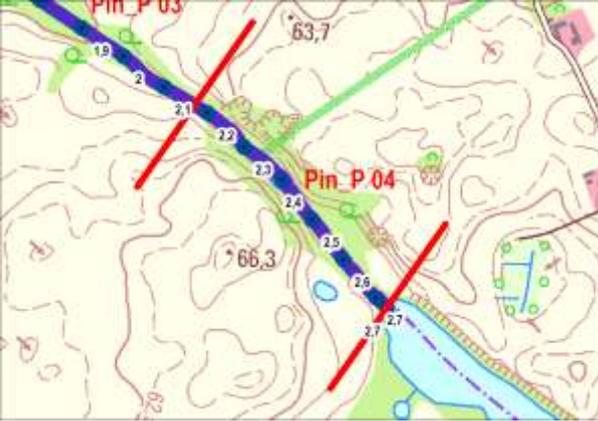
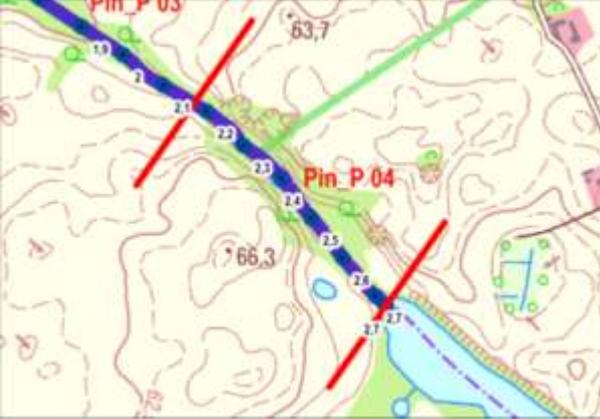
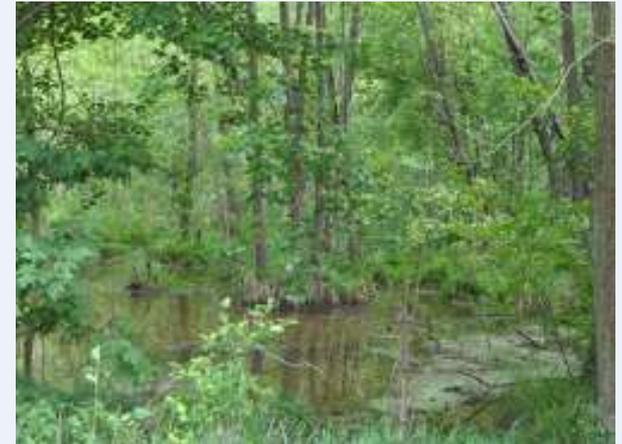
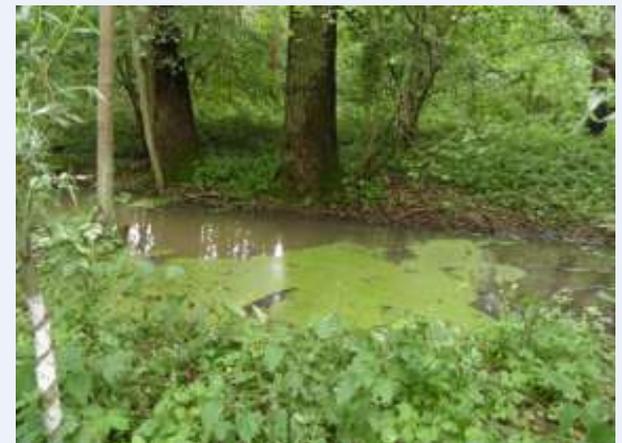
### Pinnowgraben – Pin\_P 04

- Unterbrechung der Durchgängigkeit durch verrohrten Durchlass
- erhöhte Belastungen durch Einträge aus Bodenerosionen

unterbrochen

teilweise bruchwaldähnliche Ausprägungen entlang des Gewässerlaufes

Beschreibung Maßnahmen	Umsetzungs- priorität
Umbau verrohrter Durchlässe	!!!
Optimierung Durchgängigkeit	!!!
Oberflächeneinträge aus Ackerflächen reduzieren	!!

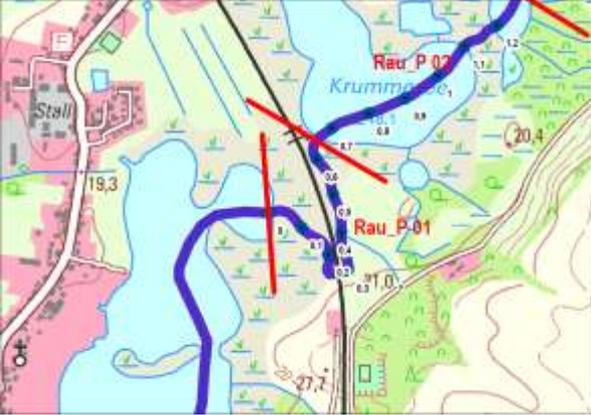
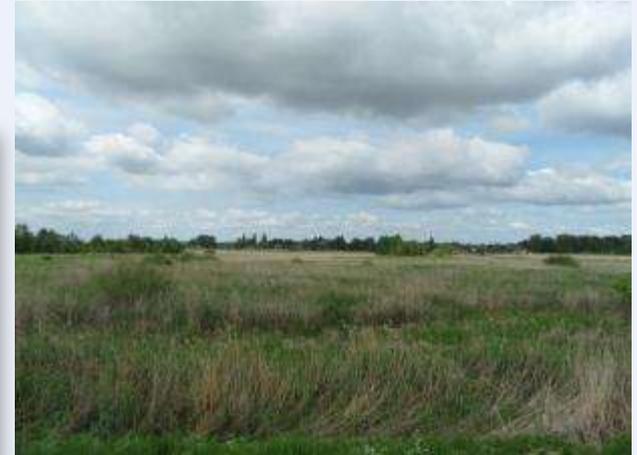
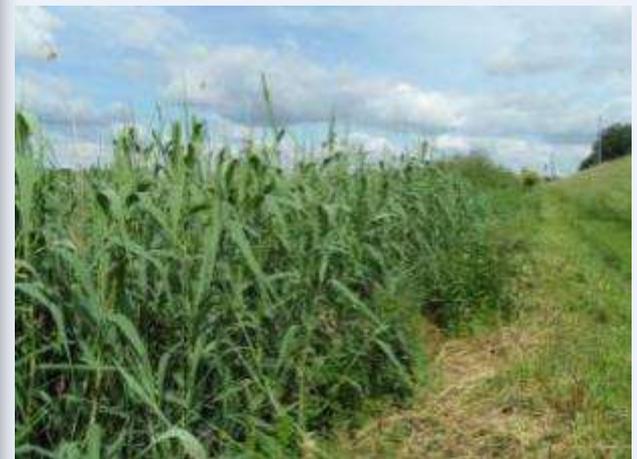
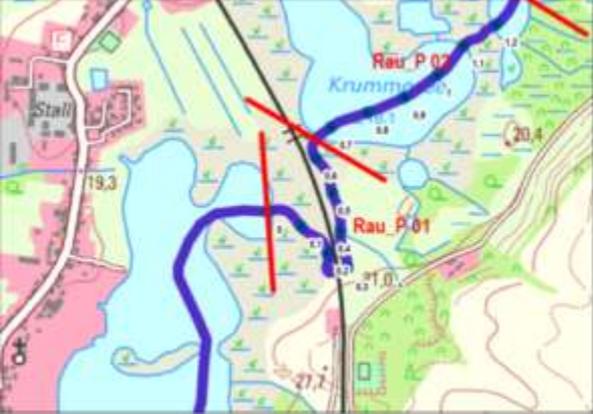
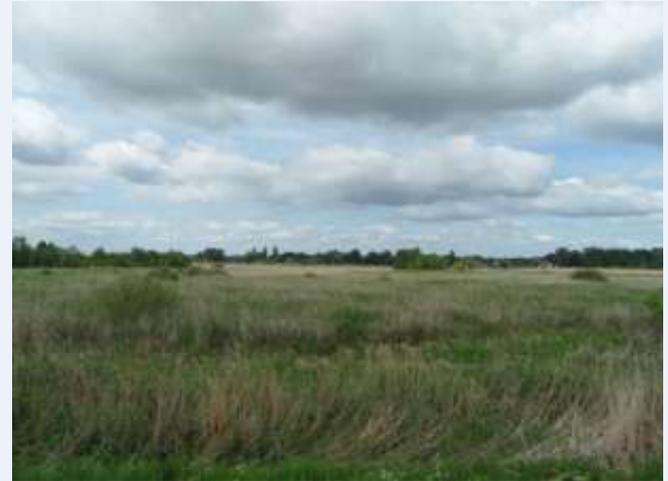
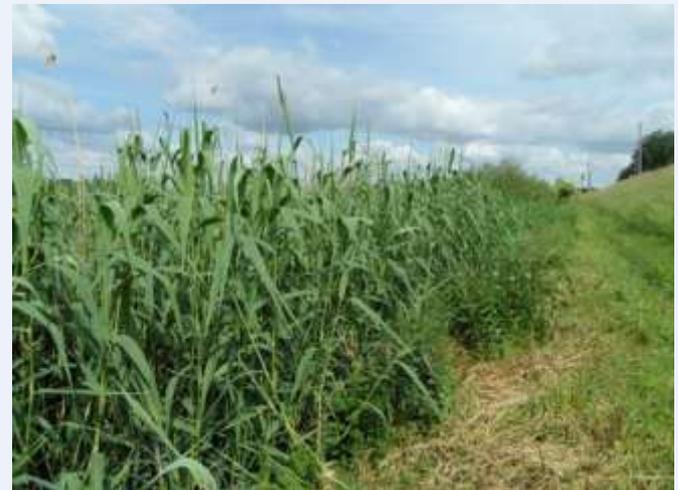
### Rauegraben – Rau\_P 01 0+000 bis 0+650

- Strukturarmut Sohle
- begradigter und eingetiefter Gewässerlauf
- fehlende Beschattung

Bahndamm kreuzt Gewässerverlauf

Beschreibung Maßnahmen	Umsetzungs- priorität
Entwicklung Ufergehölze	!!!

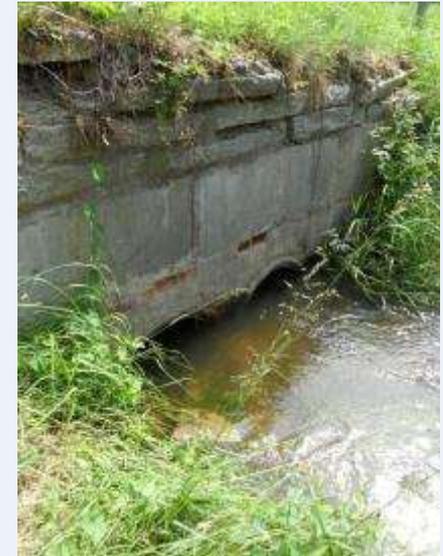
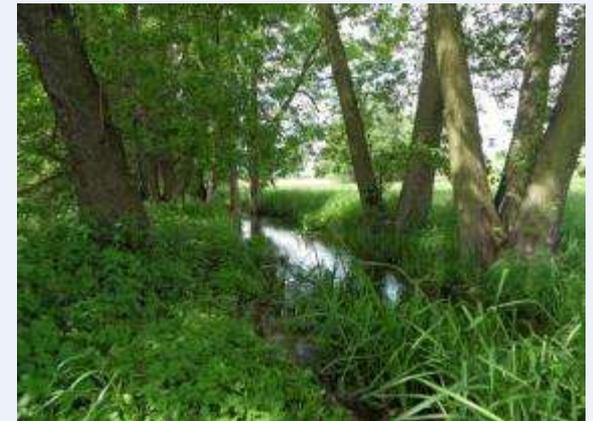
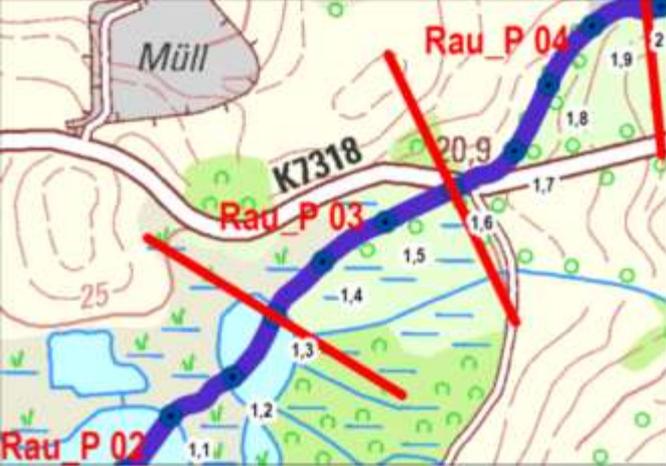
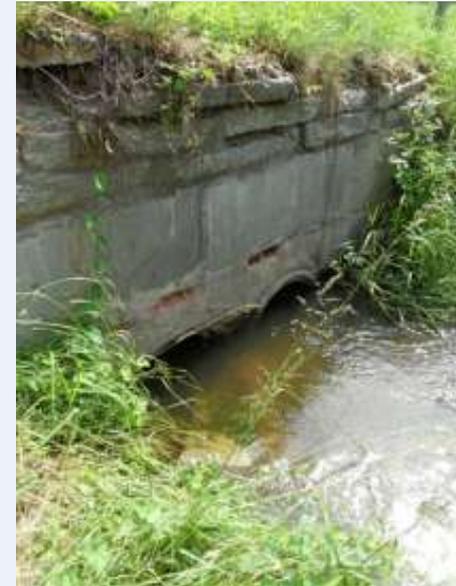
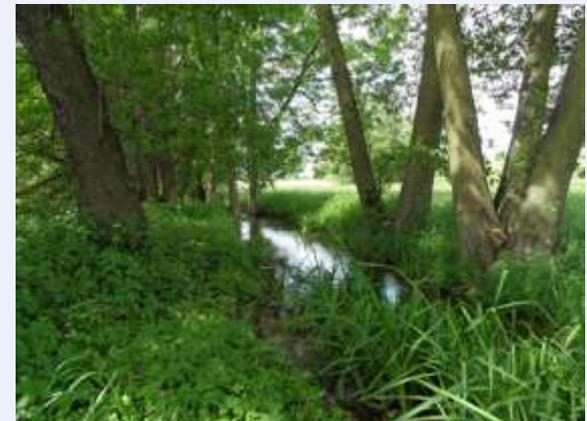
### Rauegraben – Rau\_P 03 1+300 bis 1+600

- Durchgängigkeit durch verrohrten Durchlass unterbrochen
- leicht eingetiefter Gewässerlauf

unterbrochen

naturnaher Gewässerlauf in extensiver Grünlandniederung

Beschreibung Maßnahmen	Umsetzungs-priorität
Sohlanhebung	!
Umbau verrohrter Durchlässe	!!!

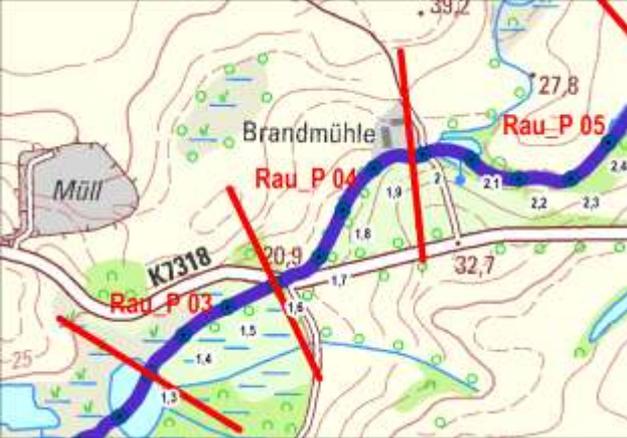
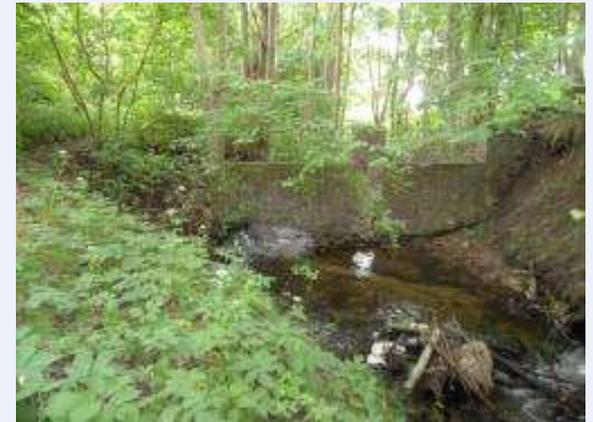
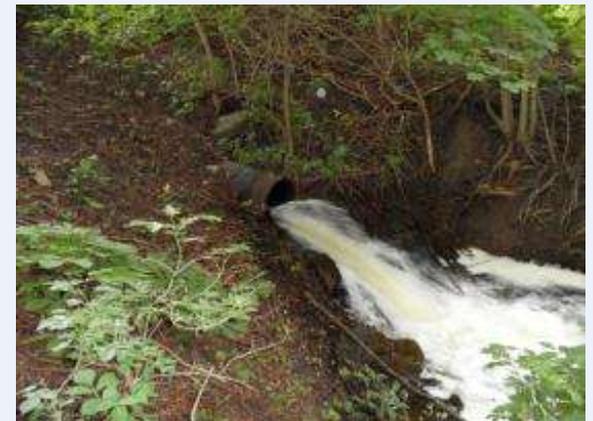
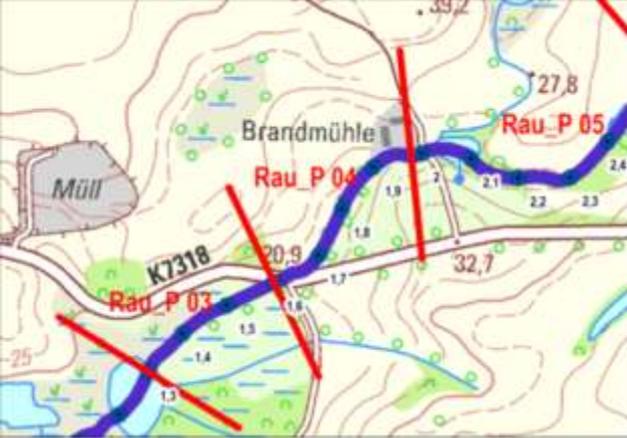
# Rauegraben – Rau\_P 04 1+600 bis 1+990

- Durchgängigkeit durch verrohrten Durchlass mit Absturz unterbrochen
- Müll und Mauerreste im Gewässerbett

unterbrochen

starkes Gefälle mit entsprechend hohen Fließgeschwindigkeiten und sehr tiefes Gewässerprofil

Beschreibung Maßnahmen	Umsetzungs-priorität
Durchgängigkeit an Stauen herstellen	!!!
Mauerreste und Müll beseitigen	!!

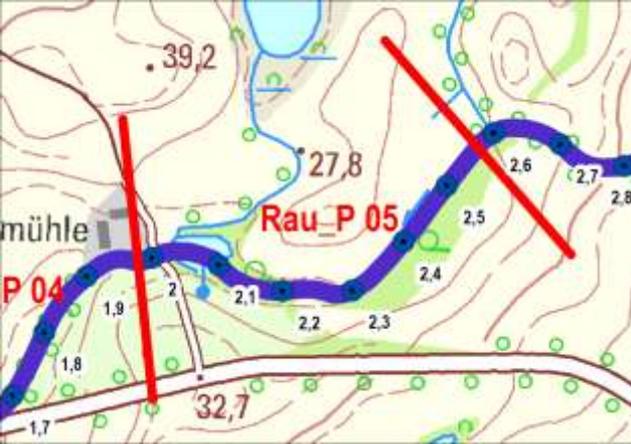
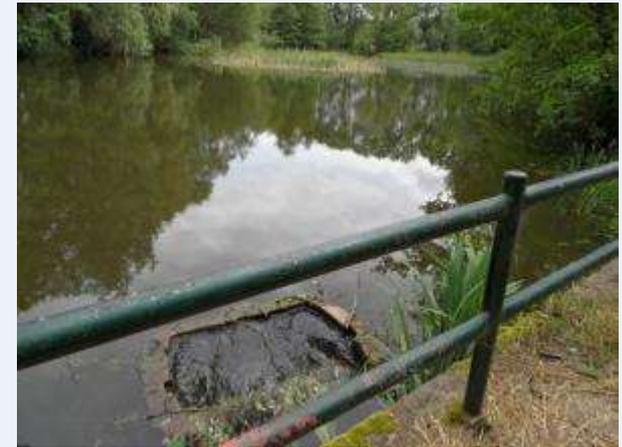
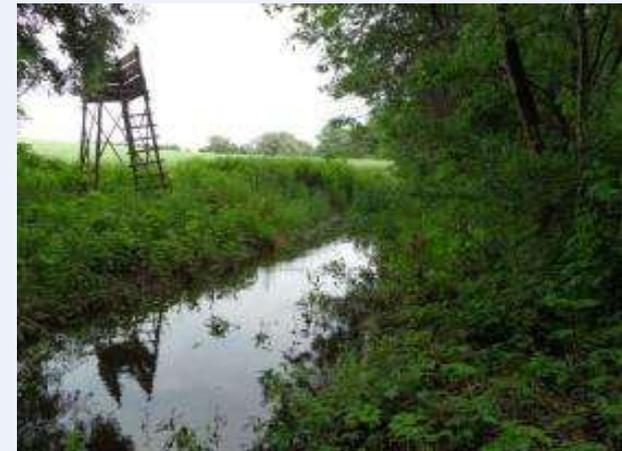
### Rauegraben – Rau\_P 05 1+990 bis 2+580

Es handelt sich nicht um den tatsächlichen Gewässerverlauf.

Der tatsächliche Gewässerlauf mit entsprechend deutlich höherer Wasserführung führt über die Kosäthenseen.

Beschreibung Maßnahmen	Umsetzungs- priorität
Änderung des Gewässerkatasters	!!!

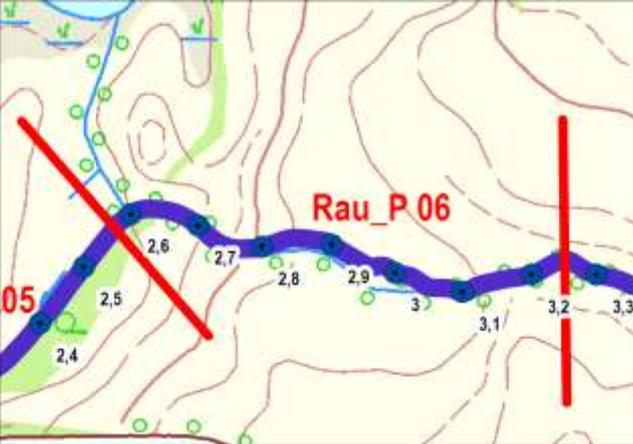
### Rauegraben – Rau\_P 06 2+580 bis 3+250

- Unterbrechung der Durchgängigkeit durch verrohrten Durchlass
- hohe Oberflächeneinträge aus Ackerflächen
- unzureichender Abstand der Ackerflächen zum Gewässerufer

unterbrochen

naturnaher Gewässerabschnitt

Beschreibung Maßnahmen	Umsetzungs-priorität
Umbau verrohrter Durchlässe	!!!
Senkung Oberflächeneinträge	!!
Gewässerrandstreifen ergänzen	!!

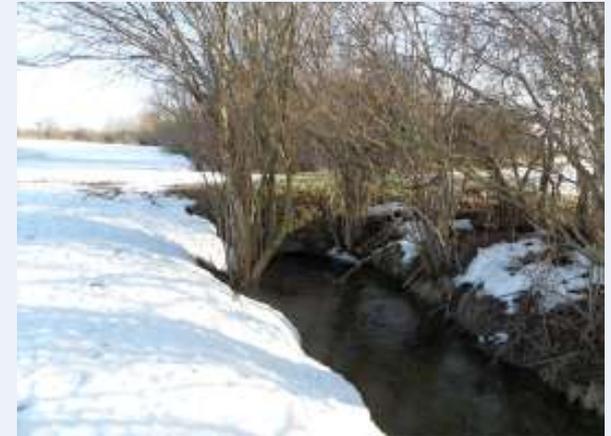
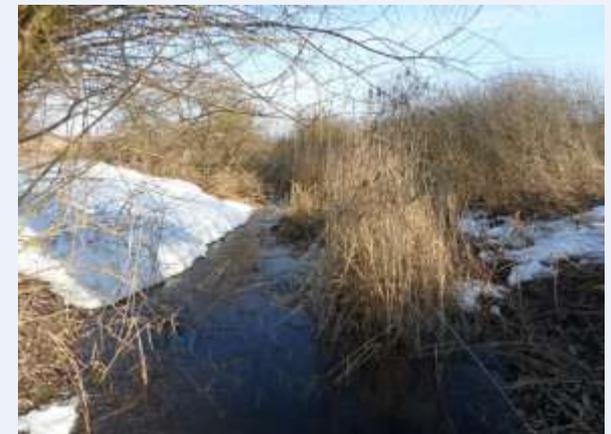
### Rauegraben – Rau\_P 07 3+250 bis 3+660

- Strukturarmut Sohle und Ufer
- lichte Gehölzstreifen mit nur geringer Beschattung
- begradigter und eingetiefter Gewässerlauf
- Durchgängigkeit am verrohrten Durchlass unterbrochen

unterbrochen

Beschreibung Maßnahmen	Umsetzungs-priorität
Strukturanreicherung der Sohle	!!!
Strukturanreicherung der Ufer	!!!
Entwicklung Ufergehölze	!!
Sohlanhebung	!!
Umbau verrohrter Durchlässe	!!!

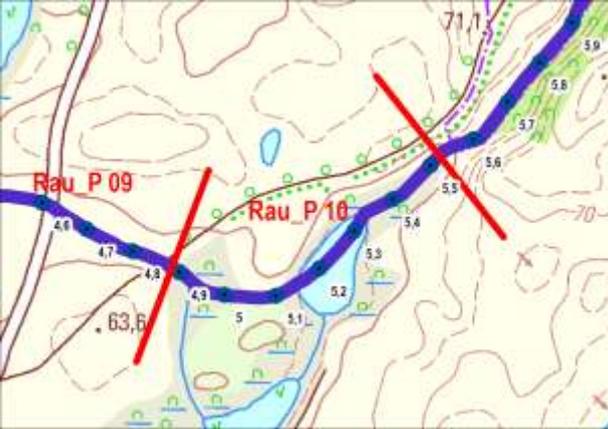
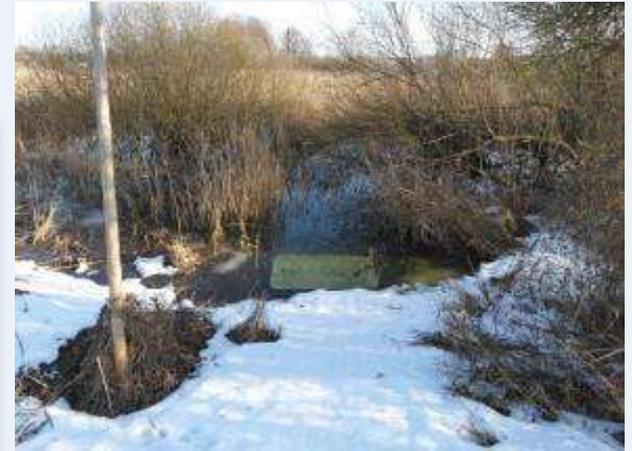
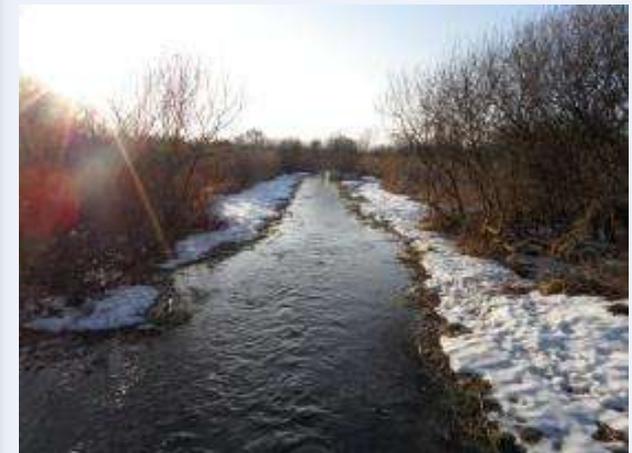
### Rauegraben – Rau\_P 10 4+890 bis 5+520

- tatsächliche Gewässerlauf führt über südlich gelegenen kleinen See
- Strukturarmut Sohle und Ufer
- fehlende Beschattung
- begradigter Gewässerlauf

unterbrochen

Gewässer zum Teil in vermoorten Bereichen

Beschreibung Maßnahmen	Umsetzung s-priorität
Strukturanreicherung der Sohle	!!!
Strukturanreicherung der Ufer	!!!
Entwicklung Ufergehölze	!!
Sohlanhebung	!!
Verrohrungen öffnen	!!
Durchgängigkeit an Stauen herstellen	!!
Fließwegverlängerung	!!
Änderung Gewässerkataster	!!!
Vernässung Niederung	!!

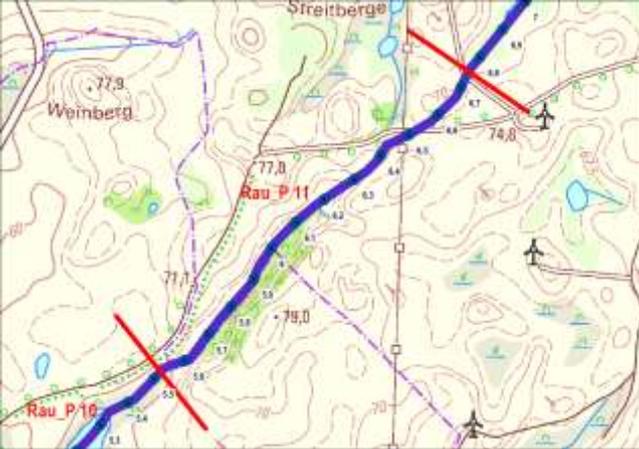
### Rauegraben – Rau\_P 11 5+520 bis 6+750

- Durchgängigkeit durch Verrohrungen unterbrochen
- eingetieftes Trapezprofil
- fehlende Beschattung

unterbrochen

Gewässerlauf im Bereich starker ackerbaulicher Nutzung

Beschreibung Maßnahmen	Umsetzungs-priorität
Entwicklung Ufergehölze	!!!
Sohlanhebung	!!
Verrohrungen öffnen	!!

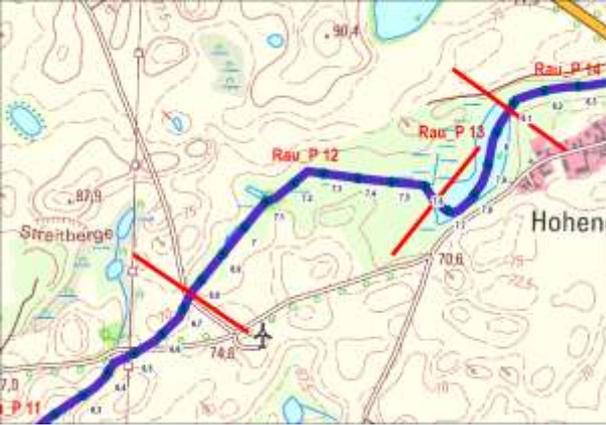
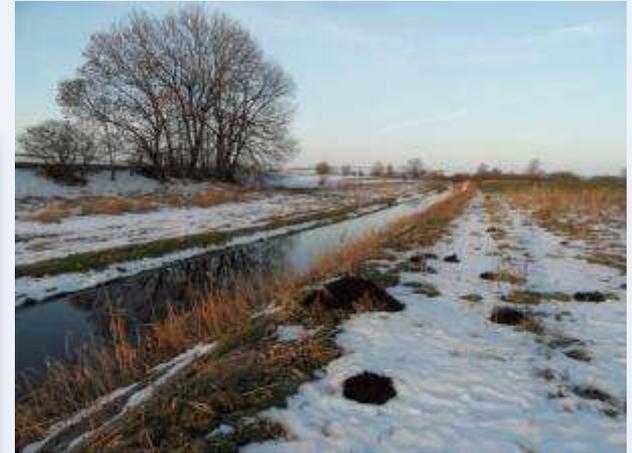
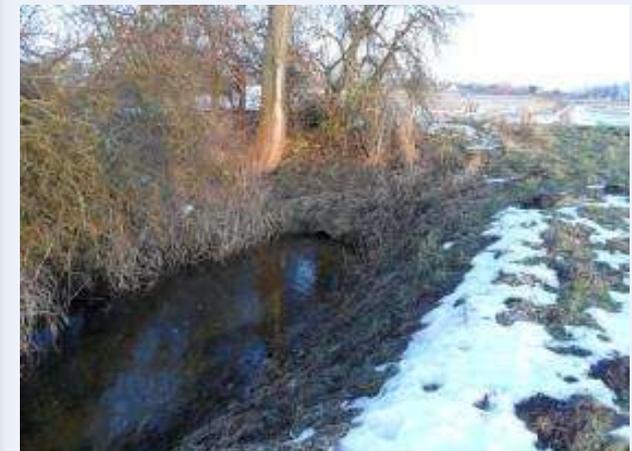
### Rauegraben – Rau\_P 12 6+750 bis 7+650

- verrohrter Durchlass führt zu Unterbrechung der Durchgängigkeit
- Entwässerung des Niedermoores durch vertieftes Gewässerprofil
- begradigter Gewässerlauf
- Strukturarmut Sohle und Ufer

unterbrochen

Gewässer befindet sich in einer Niedermoor-niederung

Beschreibung Maßnahmen	Umsetzungs-priorität
Strukturanreicherung der Sohle	!!!
Strukturanreicherung der Ufer	!!!
Sohlanhebung	!!!
Umbau verrohrter Durchlässe	!!
Moorrevitalisierung	!!
