# GEK UCKER 1

## Maßnahmenplanung

# GEK-GEBIET MITTE

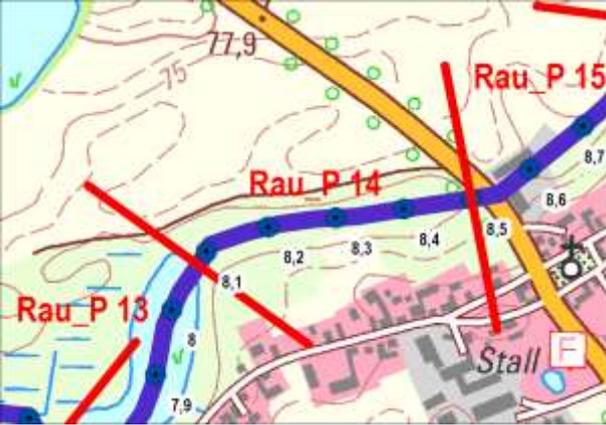
### Rauegraben – Rau\_P 14 8+080 bis 8+500

- Unterbrechung der Durchgängigkeit durch verrohrten Durchlass
- eingetiefter und begradigter Gewässerlauf
- fehlende Beschattung

unterbrochen

extensive Grünlandnutzung

Beschreibung Maßnahmen	Umsetzungs- priorität
Strukturanreicherung der Sohle	!!!
Strukturanreicherung der Ufer	!!!
Entwicklung Ufergehölze	!!!
Sohlanhebung	!!

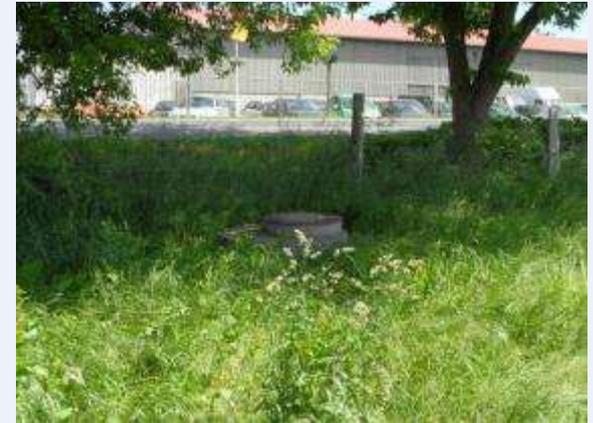
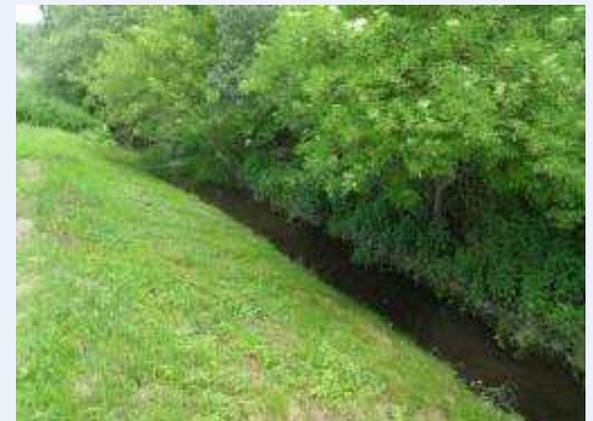
### Rauegraben – Rau\_P 15 8+500 bis 8+900

- keine Durchgängigkeit aufgrund der Verrohrung
- sehr tiefes Querprofil
- begradigter Gewässerlauf
- Strukturarmut Sohle und Ufer

unterbrochen

Ackerflächen grenzen direkt an die Uferböschung an

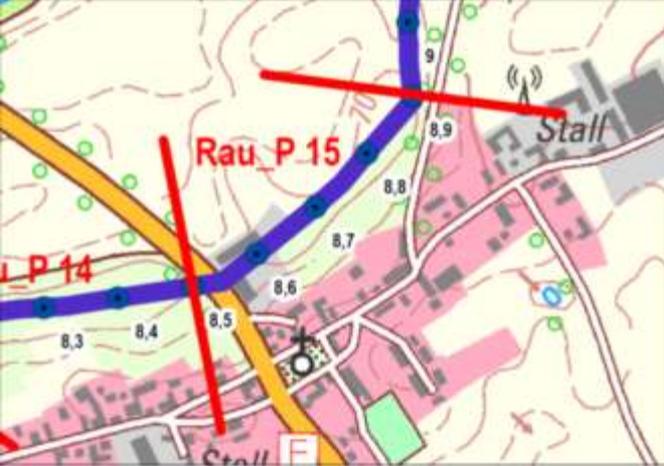
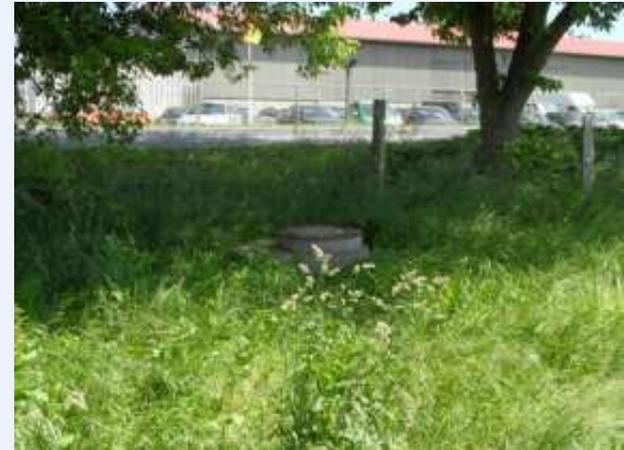
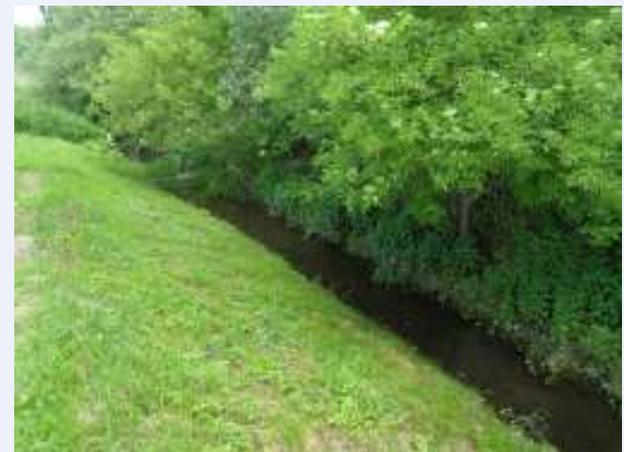
### Rauegraben – Rau\_P 15 8+500 bis 8+900

maximal erreichbare Gewässerstrukturgüteklasse: 3

Beschreibung Maßnahmen	Umsetzungs- priorität
Entwicklung Ufergehölze	!!!
Verrohrungen öffnen	!

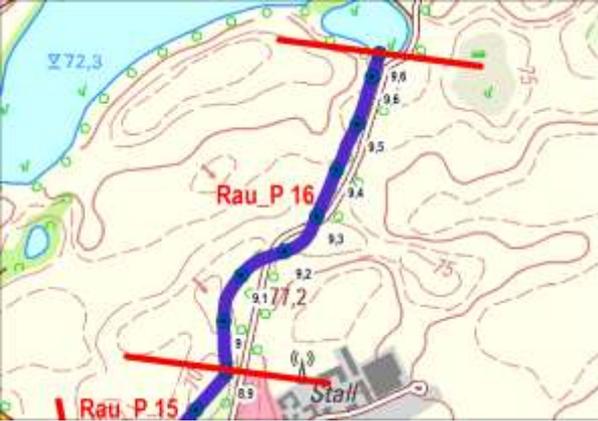
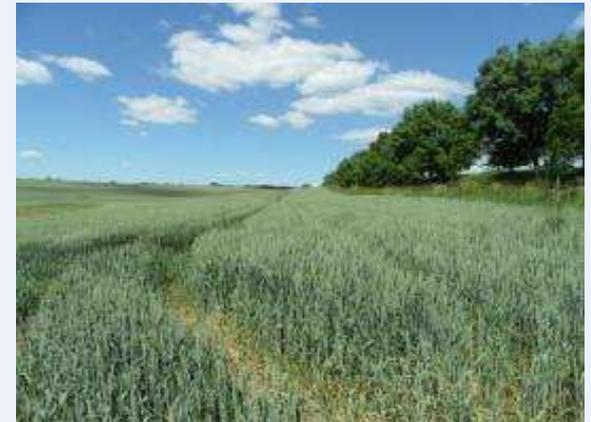
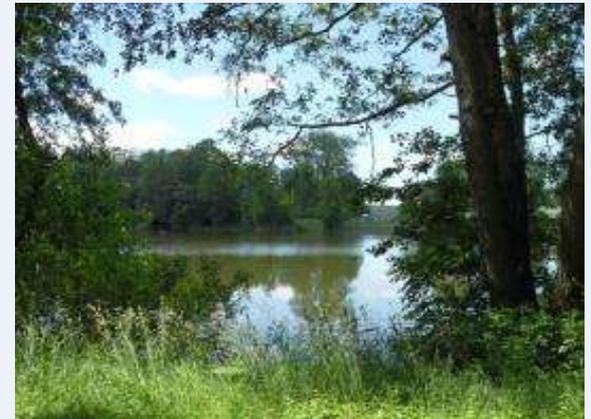
### Rauegraben – Rau\_P 16 8+900 bis 9+650

Gesamt: 7

- Gewässerabschnitt ist vollständig verrohrt

unterbrochen

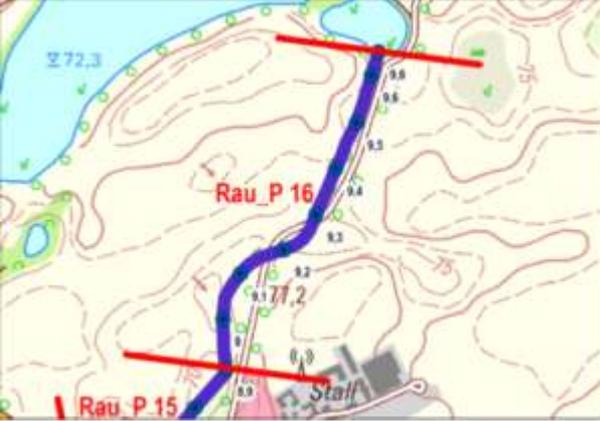
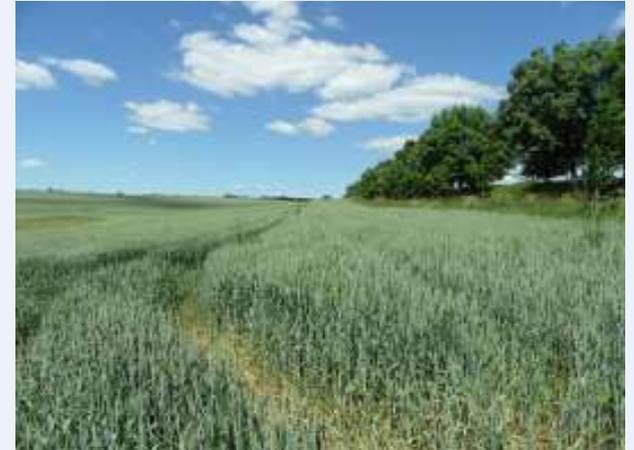
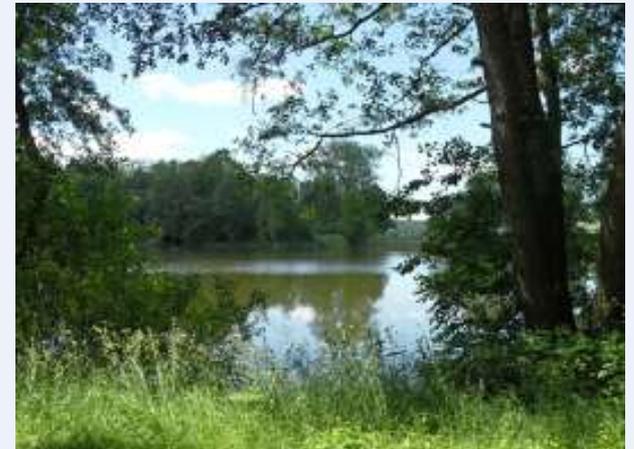
### Rauegraben – Rau\_P 16 8+900 bis 9+650

maximal erreichbare Gewässerstrukturgüteklasse: 7

keine Maßnahmen
