# GEK UCKER 1

## Maßnahmenplanung

# GEK-GEBIET SÜD

## Kleine Ucker – nördlicher Teil

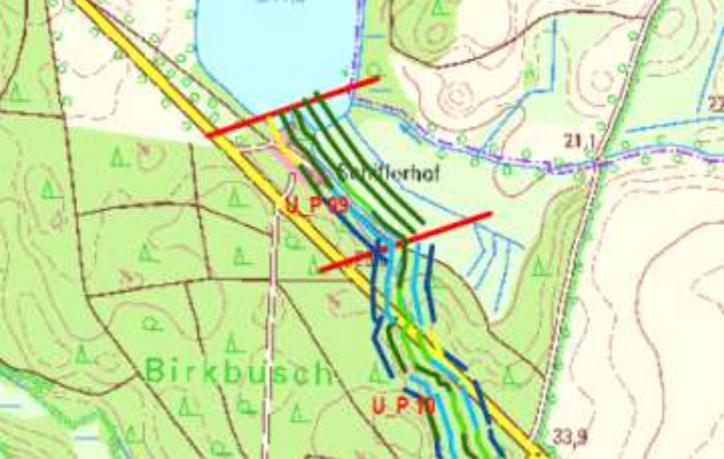
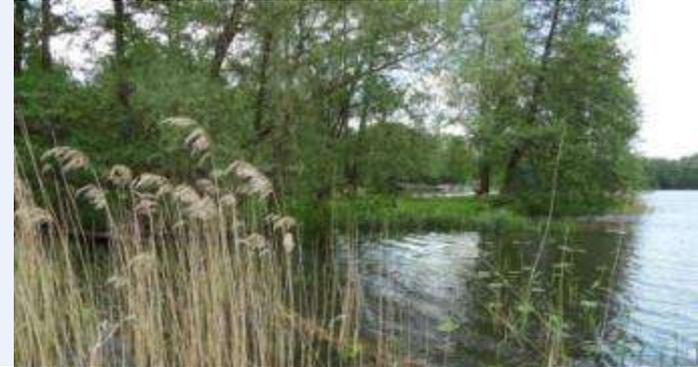
### Kleine Ucker – 82+300 bis 82+700

Gesamt: 3  
Sohle: 3  
Ufer: 3  
Land: 3

- begradigt, ausgebautes Trapezprofil
- intensive Gewässerunterhaltung
- wenig Sohlenstrukturen
- beeinträchtigte Durchgängigkeit durch die Schwelle am Staubauwerk Schifferhof

beeinträchtigt

Mündung in den Oberuckersee

Beschreibung Maßnahmen	Umsetzungs-priorität
Strukturanreicherung der Sohle	!!
Strukturanreicherung der Ufer	!!
Entwicklung Ufergehölze	!!!
Sohlanhebung	!
Durchgängigkeit an Stauen herstellen	!!!
Verlegung ins Gewässerumfeld und Verlegung der Mündung	!

maximal erreichbare Gewässerstrukturgüteklasse: 2

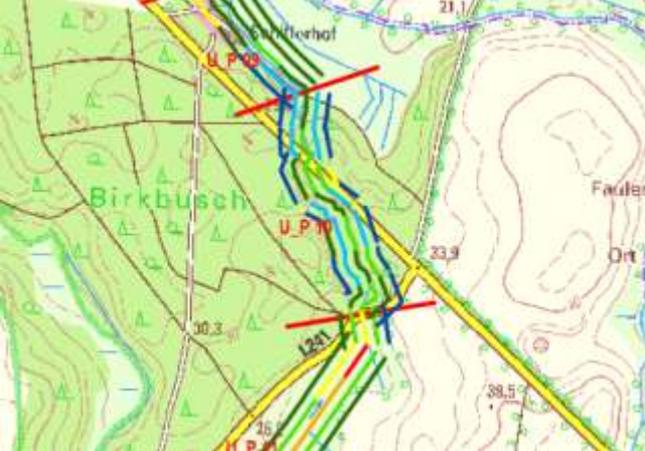
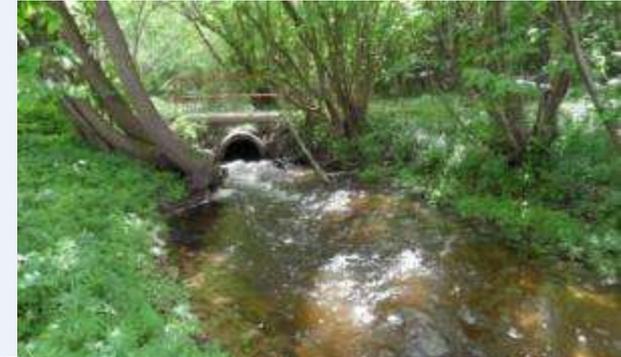
### Kleine Ucker – 82+700 bis 83+410

Gesamt: 3

Sohle: 4

Ufer: 3

Land: 2

- stark eingeschränkte Durchgängigkeit am Durchlass unter der L241, fehlende Otterberme
- durch Gewässerunterhaltung reduzierte Sohlen- und Uferstrukturen
- ausgebautes Trapezprofil

eingeschränkt

nutzungsfreies Sohlental

Beschreibung Maßnahmen	Umsetzungs-priorität
Strukturanreicherung der Sohle	!!
Strukturanreicherung der Ufer	!!
Sohlanhebung	!!
Umbau verrohrter Durchlässe	!!!
Reduzierung der Gewässerunterhaltung	!!!

maximal erreichbare Gewässerstrukturgüteklasse: 2

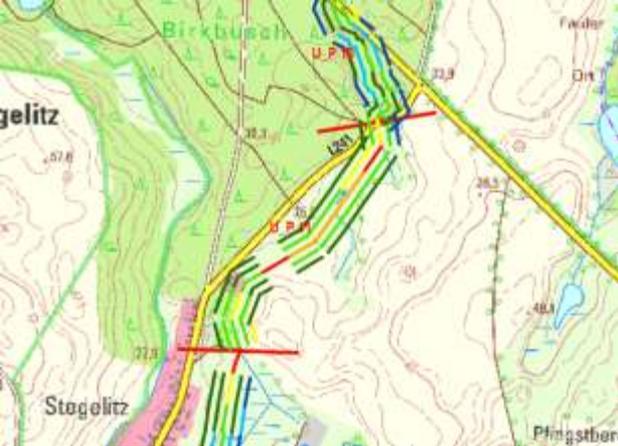
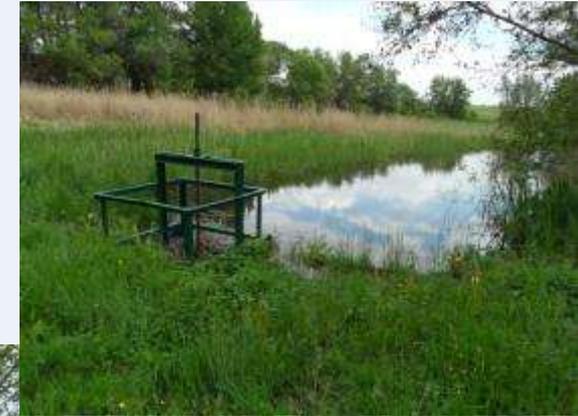
### Kleine Ucker – 83+410 bis 84+410

Gesamt: 4  
Sohle: 6  
Ufer: 4  
Land: 3

- mehrfache Unterbrechung der Durchgängigkeit
- begradigtes und trapezförmig ausgebautes Gewässerprofil
- teilweise sehr tief eingeschnittenes Profil zur Entwässerung der umliegenden Grünlandniederung
- wenig Sohlen- und Uferstrukturen

mehrfach unterbrochen (Stauanlage, Verrohrungen)

extensive Grünlandbewirtschaftung

Beschreibung Maßnahmen	Umsetzungs-priorität
Strukturanreicherung der Sohle	!!!
Strukturanreicherung der Ufer	!!!
Entwicklung Ufergehölze	!!!
Sohlanhebung	!!
Verrohrungen öffnen	!!!
Umbau verrohrter Durchlässe	!
Durchgängigkeit an Stauen herstellen	!!!
Fließwegverlängerung	!

maximal erreichbare Gewässerstrukturgüteklasse: 2

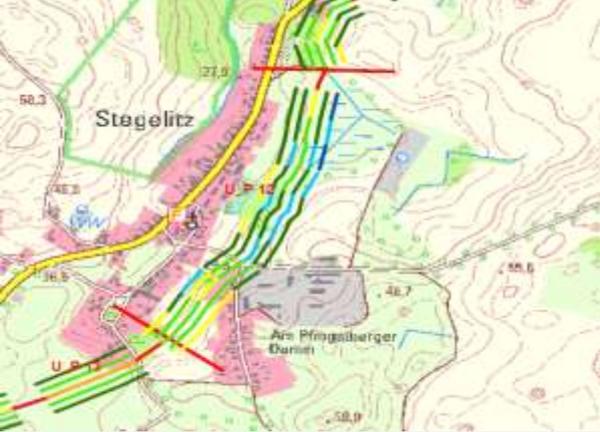
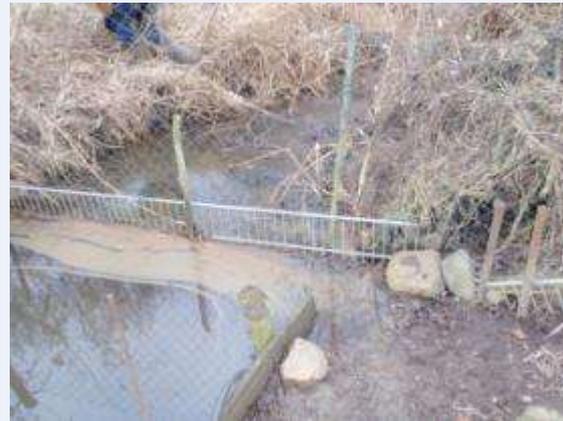
### Kleine Ucker – 84+410 bis 85+580

Gesamt: 3

Sohle: 4

Ufer: 3

Land: 4

- eingeschränkte Durchgängigkeit an Durchlässen
- gewässerunverträgliche Nutzungen (Enten, Zäune, Abfälle)
- teilweise geringe Sohlen- und Uferstrukturen

eingeschränkt

Gartennutzungen in Stegelitz

Beschreibung Maßnahmen	Umsetzungs-priorität
Strukturanreicherung der Sohle	
Strukturanreicherung der Ufer	
Entwicklung Ufergehölze	
Verrohrungen öffnen	
Umbau verrohrter Durchlässe	
gewässerunverträgliche Nutzungen im Uferbereich aufgeben

maximal erreichbare Gewässerstrukturgüteklasse: 3

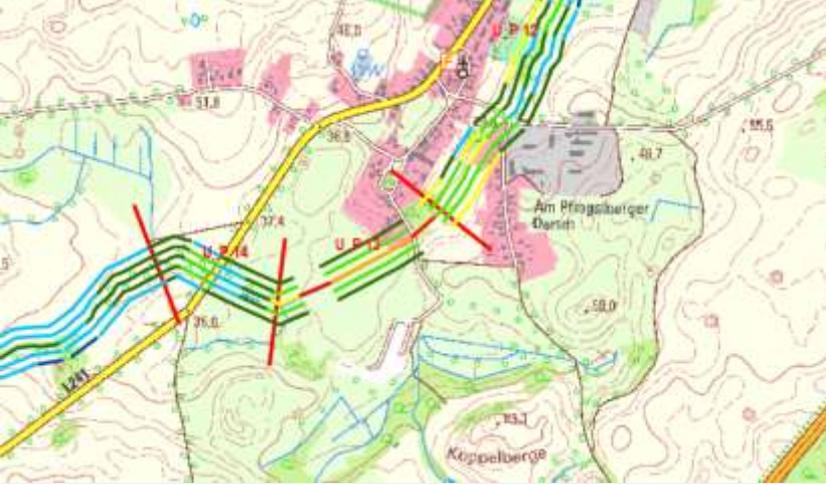
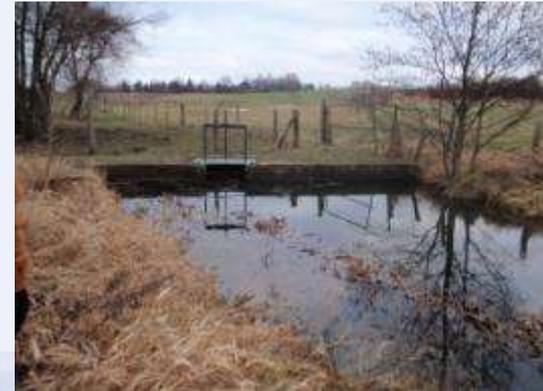
### Kleine Ucker – 85+580 bis 86+180

Gesamt: 5  
Sohle: 6  
Ufer: 4  
Land: 3

- Verrohrungen
- stark begradigtes und tief eingeschnittenes Profil
- Verlust des Fließgewässercharakters vor Stauanlage
- eintönige Sohlen- und Uferstrukturen
- keine Gehölzstrukturen

unterbrochen

extensive Wiesen oberhalb Stegelitz

Beschreibung Maßnahmen	Umsetzungs-priorität
Strukturanreicherung der Sohle	!!!
Strukturanreicherung der Ufer	!!!
Entwicklung Ufergehölze	!!!
Sohlanhebung	!!!
Verrohrungen öffnen	!!!
Durchgängigkeit an Stauen herstellen	!!!
Fließwegverlängerung	!
Moorrevitalisierung	!

maximal erreichbare Gewässerstrukturgüteklasse: 2

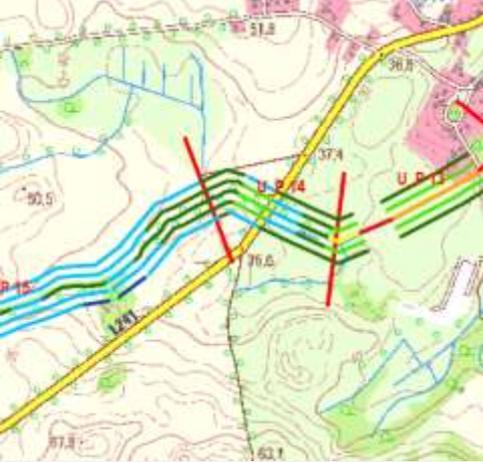
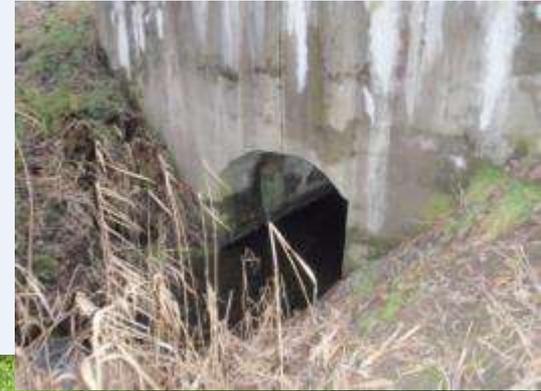
Kleine Ucker – 86+180 bis 86+600

Gesamt: 3

Sohle: 3

Ufer: 3

Land: 3

- leicht eingeschränkte Durchgängigkeit an Sohlenrampe
- stark nährstoffbelastete Zuflüsse aus Höhe Groß Fredenwalde
- teilw. stark eingetieftes Profil

vorhanden

tiefer Abschnitt oberhalb Straßenbrücke

Beschreibung Maßnahmen	Umsetzungs-priorität
Strukturanreicherung der Sohle	!!
Strukturanreicherung der Ufer	!!
Sohlanhebung	!!!
Optimierung Durchgängigkeit	!
Senkung von Nährstoffeinträgen aus Nebengewässern	!!

maximal erreichbare Gewässerstrukturgüteklasse: 2

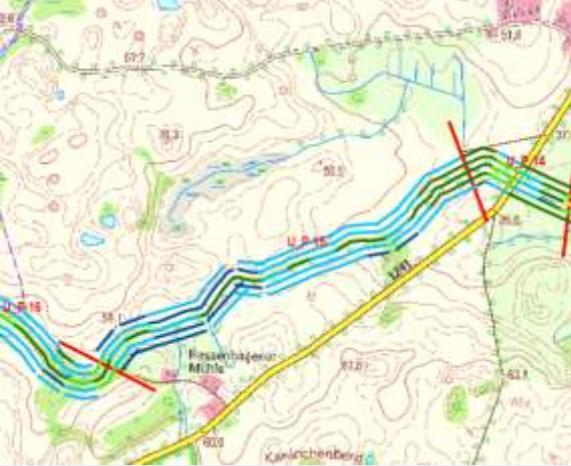
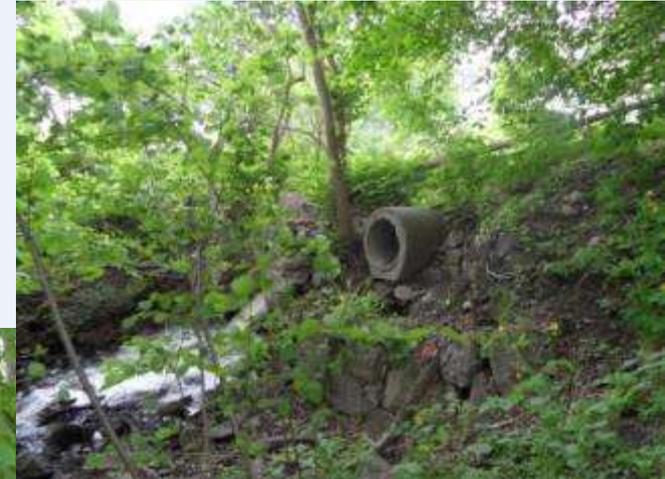
### Kleine Ucker – 86+600 bis 88+220

Gesamt: 2

Sohle: 3

Ufer: 2

Land: 2

- unterbrochene Durchgängigkeit an der Hessenhagener Mühle
- teilweise lückiger Randstreifen

ab Hessenhagener Mühle untergeordnete Bedeutung

alter Ufergehölzbestand, Bogenbrücke

Beschreibung Maßnahmen	Umsetzungs-priorität
Gewässerrandstreifen ergänzen	!!
Senkung von Nährstoffeinträgen aus Nebengewässern	!!!

maximal erreichbare Gewässerstrukturgüteklasse: 2

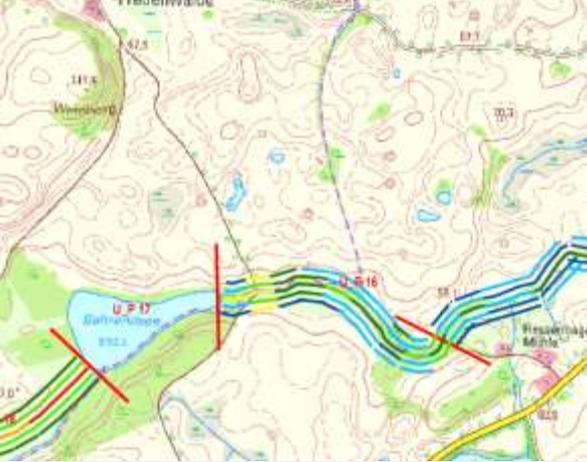
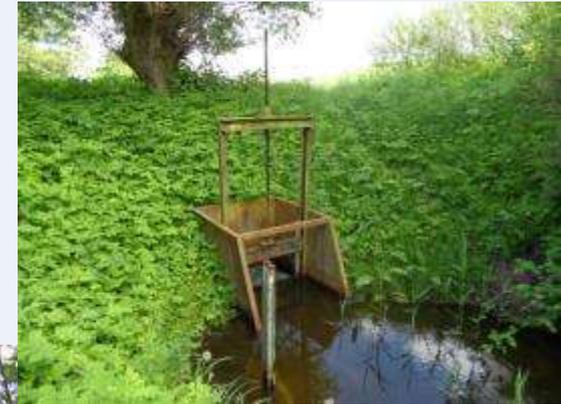
Kleine Ucker – 88+220 bis 89+230

Gesamt: 2

Sohle: 3

Ufer: 2

Land: 2

- unterbrochene Durchgängigkeit am Stau Behrendsee
- begradigter Gewässerabschnitt unterhalb der Stauanlage

untergeordnet

Winterstaubewirtschaftung durch Stau Behrendsee

Beschreibung Maßnahmen	Umsetzungs-priorität
Optimierung Durchgängigkeit	!

maximal erreichbare Gewässerstrukturgüteklasse: 2

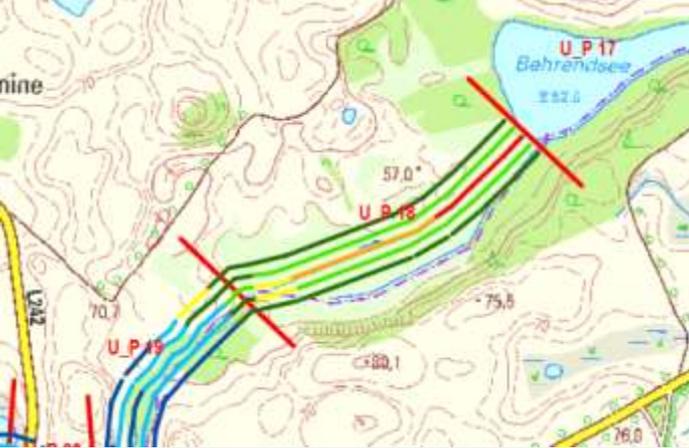
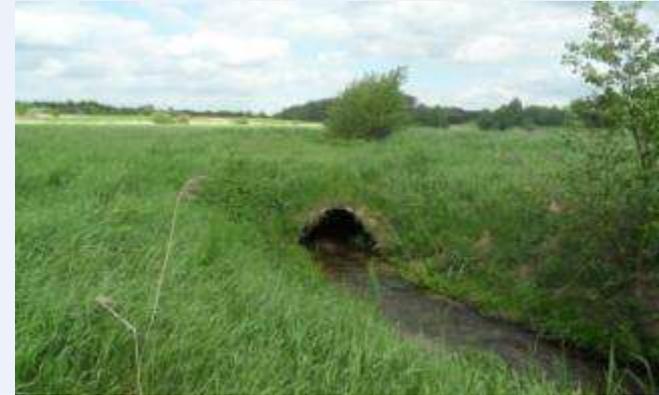
### Kleine Ucker – 89+230 bis 90+650

### Gewässerstrukturgüte

Gesamt: 4

Sohle: 6

Ufer: 4

Land: 3

- eingeschränkte Durchgängigkeit am Durchlass Station 90+070
- begradigter Gewässerverlauf
- fehlende Beschattung fast im gesamten Planungsabschnitt
- fehlende Sohlen- und Uferstrukturen

Beschreibung Maßnahmen	Umsetzungs-priorität
Strukturanreicherung der Sohle	!!
Entwicklung Ufergehölze	!!!
Umbau verrohrter Durchlässe	!!
Moorrevitalisierung	!!!

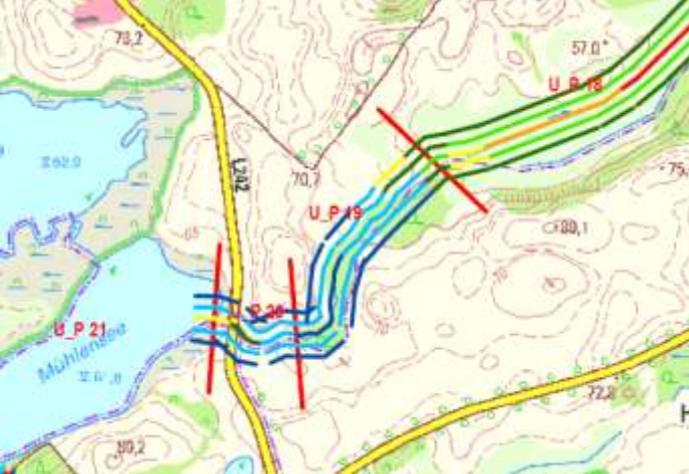
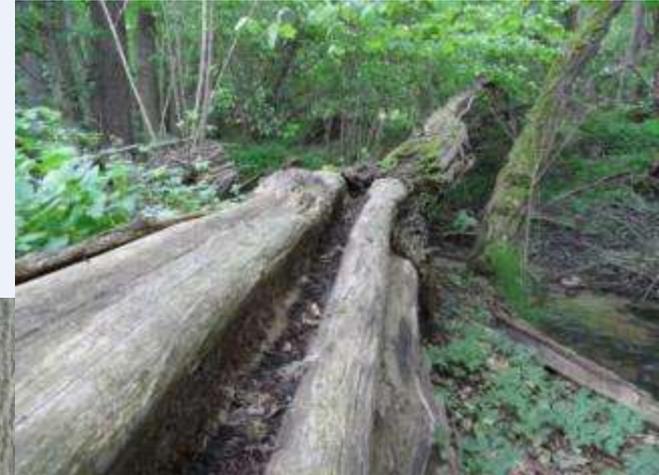
### Kleine Ucker – 90+650 bis 91+550

Gesamt: 2  
Sohle: 2  
Ufer: 2  
Land: 1

starke Gewässereintiefung  
ggf. Eintragspfade aus den  
umgebenden Wirtschaftsflächen

wahrscheinlich zur Mühlennutzung  
geschaffener Gewässerabschnitt

Beschreibung Maßnahmen	Umsetzungs-priorität
Sohlanhebung	!!
Senkung Oberflächeneinträge	!

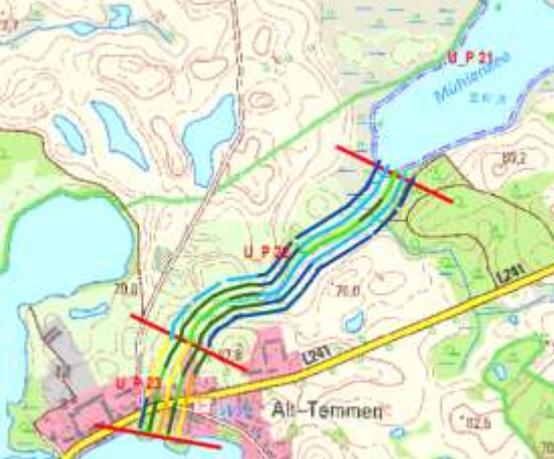
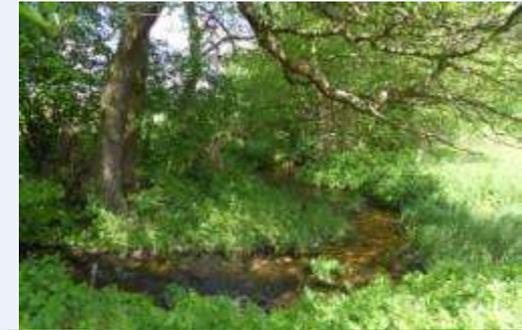
Kleine Ucker – 92+310 bis 93+200

### Gewässerstrukturgüte

Gesamt: 2

Sohle: 3

Ufer: 2

Land: 1

- Entwässerung eines Erlenbruchwaldes

teilweise künstlicher Gewässerverlauf

Beschreibung Maßnahmen	Umsetzungs-priorität
Sohlanhebung	!!
Umbau verrohrter Durchlässe	!!

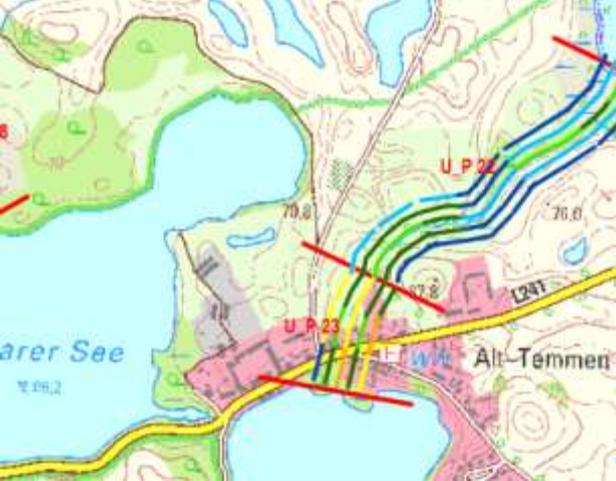
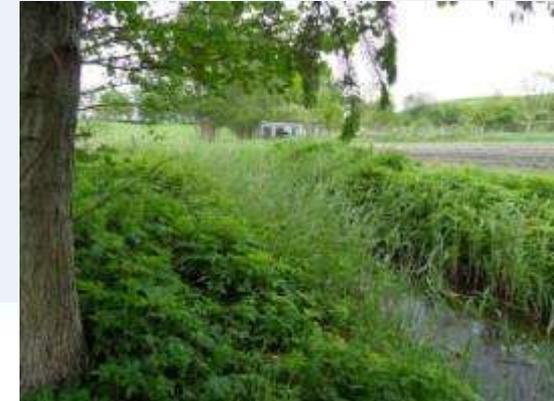
Kleine Ucker – 92+200 bis 93+510

### Gewässerstrukturgüte

Gesamt: 4

Sohle: 5

Ufer: 3

Land: 4

- Gewässerverrohrung
- begradigtes und in Bezug auf Mittelwasser überdimensioniertes Trapezprofil
- Gewässerrandstreifen nur eingeschränkt vorhanden
- fehlende Sohlen- und geringe Uferstrukturen, fehlendes Totholz

Verrohrung unter der Landstraße

Beschreibung Maßnahmen	Umsetzungs-priorität
Strukturanreicherung der Sohle	!
Strukturanreicherung der Ufer	!
Entwicklung Ufergehölze	!!

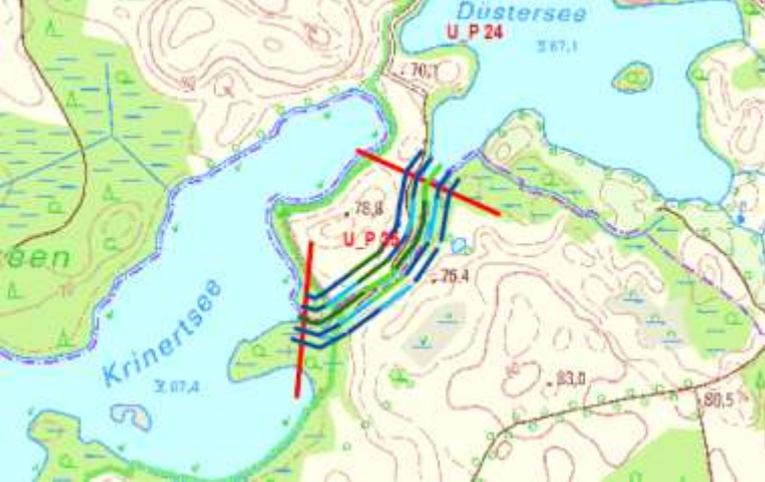
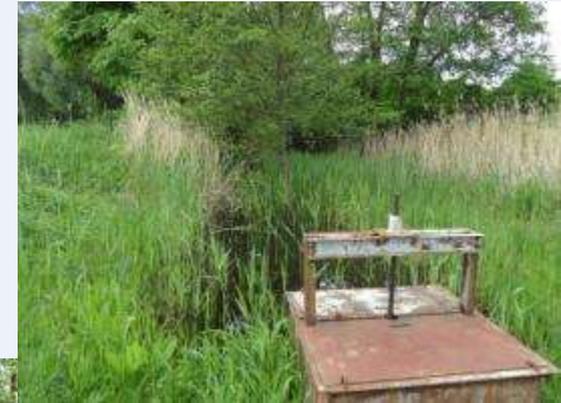
### Kleine Ucker – 94+360 bis 94+890

### Gewässerstrukturgüte

Gesamt: 2

Sohle: 3

Ufer: 2

Land: 2

- fehlende Durchgängigkeit an der Stauanlage
- begradigter Gewässerverlauf

Beschreibung Maßnahmen	Umsetzungs-priorität
Stau in feste Schwelle umbauen	!!

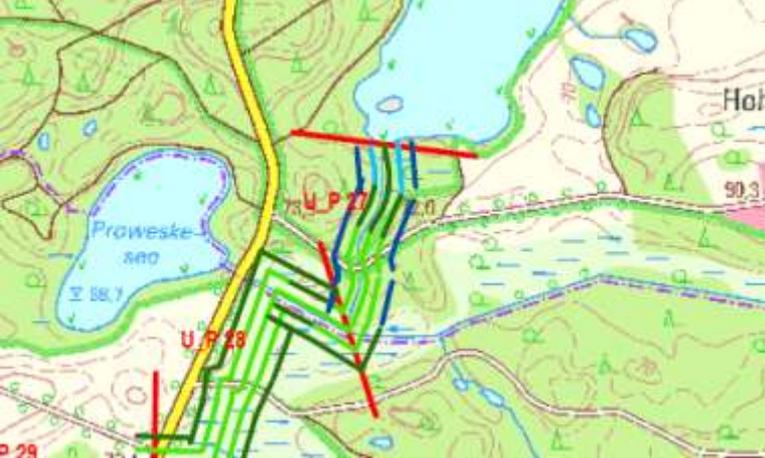
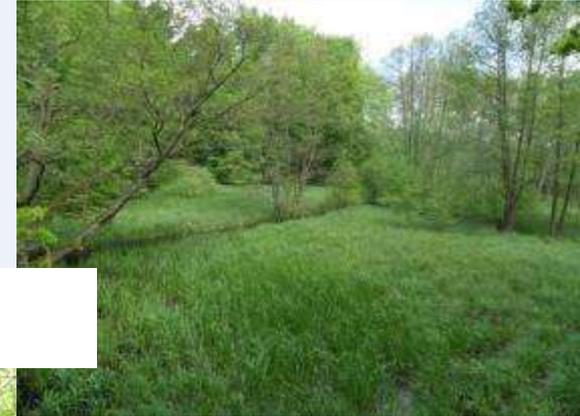
Kleine Ucker – 96+700 bis 97+130

### Gewässerstrukturgüte

Gesamt: 3

Sohle: 4

Ufer: 3

Land: 1

- begradigtes, teilweise tiefes und stark überdimensioniertes Gewässerprofil

kein natürlicher Gewässerverlauf

**keine Maßnahmen**

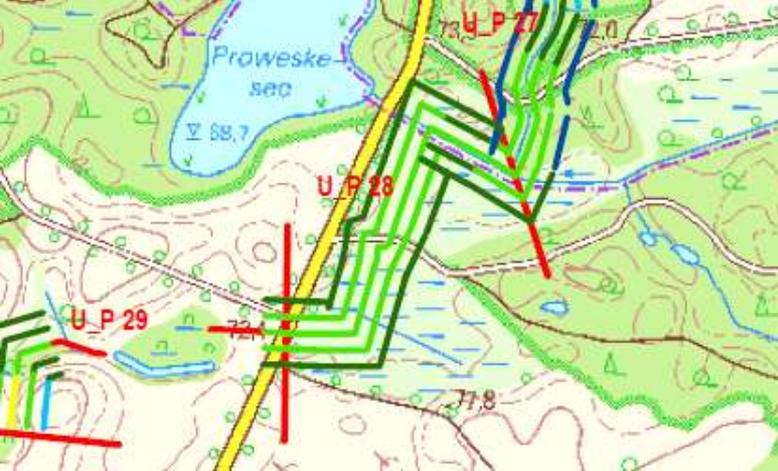
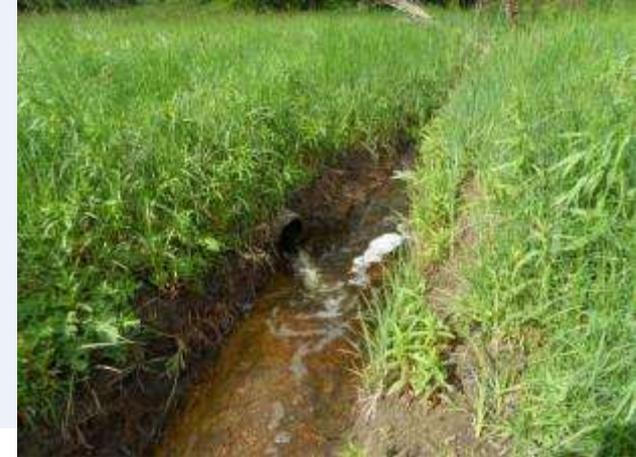
### Kleine Ucker – 97+130 bis 97+870

Gesamt: 4  
Sohle: 4  
Ufer: 4  
Land: 3

- begradigtes, ausgebautes Gewässerprofil
- intensive Gewässerunterhaltung, streckenweise Bildung einer Verwallung
- Degradation von Moorböden
- fehlende Ufer- und Sohlenstrukturen

Entwässerung eines Moorstandortes

Beschreibung Maßnahmen	Umsetzungs-priorität
Entwicklung Ufergehölze	
Sohlanhebung	
Moorrevitalisierung

**Gewässer als künstlichen  
Graben behandeln**

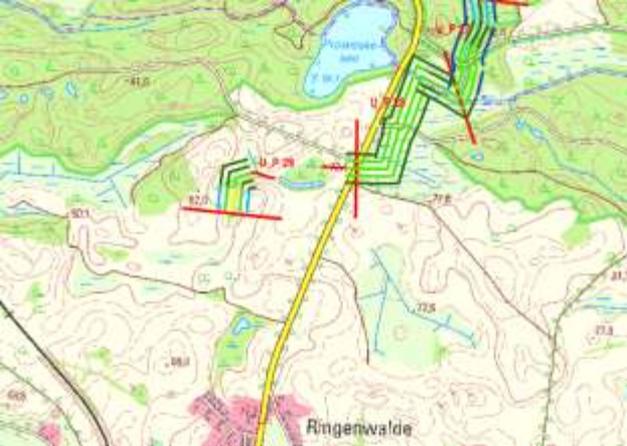
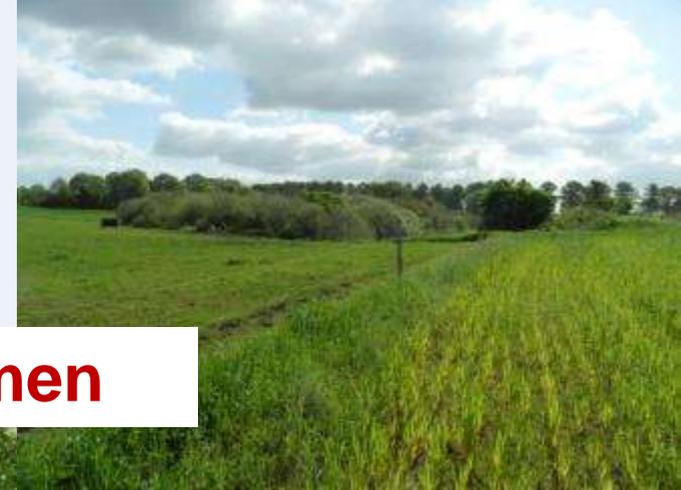
Kleine Ucker – 97+870 bis 98+510

### Gewässerstrukturgüte

Gesamt: 5

Sohle: 6

Ufer: 5

Land: 5

- mehrfach Verrohrungen im  
Gewässerabschnitt

überwiegend trockener Abschnitt

**keine Maßnahmen**

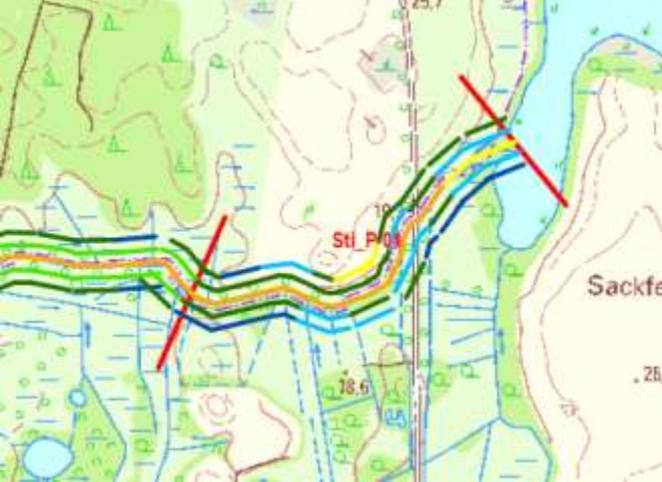
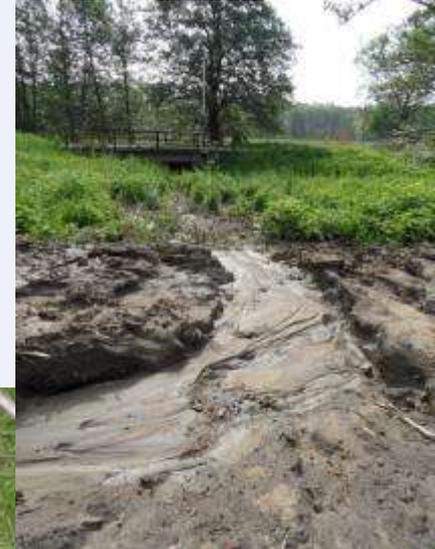
### Stierngraben 0+000 bis 0+990

#### Gewässerstrukturgüte

Gesamt: 4

Sohle: 6

Ufer: 3

Land: 3

- Uferverwallungen
- Gewässer teilw. eingetieft und begradigt
- geringe Strömungs- und Tiefenvarianz
- Einträge aus Ackerflächen
- kein durchgehender Gehölzgürtel

Mündung in den Oberuckersee

Beschreibung Maßnahmen	Umsetzungs-priorität
Strukturanreicherung der Sohle	!!!
Strukturanreicherung der Ufer	!!
Senkung Oberflächeneinträge	!!!
Fließwegverlängerung	!

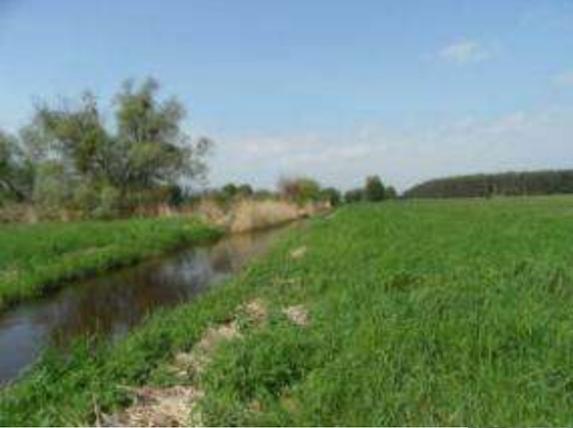
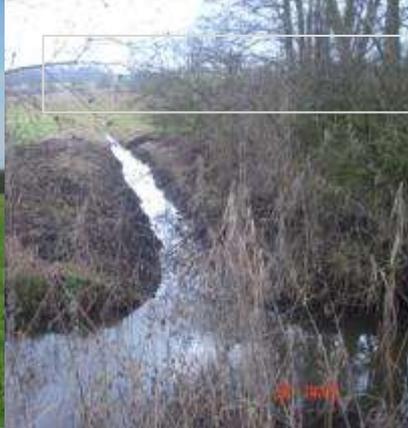
### Stierngraben 0+990 bis 2+400

#### Gewässerstrukturgüte

Gesamt: 4

Sohle: 6

Ufer: 4

Land: 3

- begradigter Verlauf mit mäßig tiefem bis tiefem Trapezprofil
- fehlende Sohlen- und Uferstrukturen
- äußerst geringer Totholzanteil im Gewässer
- fehlende Breiten- und Tiefenvarianz
- Moordegradation

großes ehemaliges Quellmoorgebiet

Beschreibung Maßnahmen	Umsetzungs-priorität
Strukturanreicherung der Sohle	!!!
Strukturanreicherung der Ufer	!!!
Entwicklung Ufergehölze	!!!
Sohlanhebung	!!!
Fließwegverlängerung	!
Moorrevitalisierung	!!!

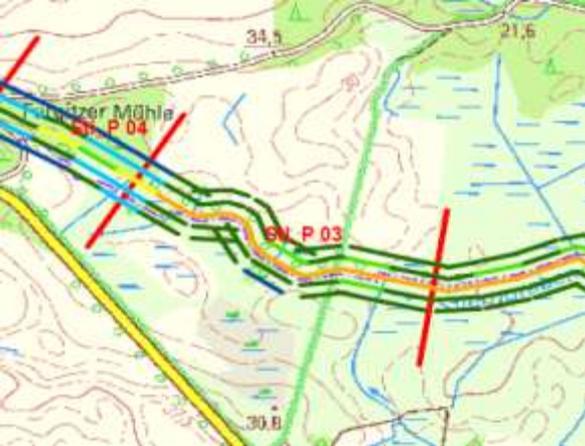
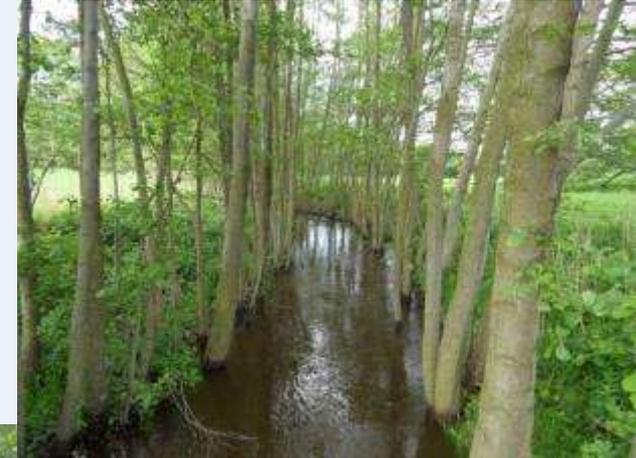
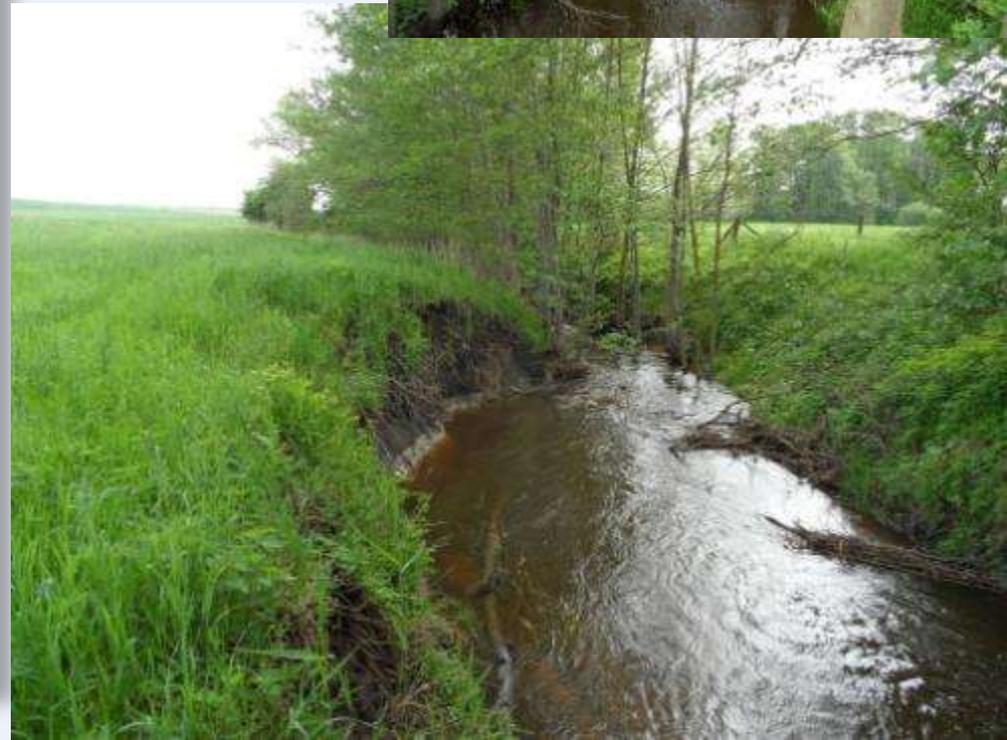
### Stierngraben 2+40 bis 3+160

- mäßig begradigter Verlauf
- sehr stark eingetieftes Profil, Tiefenerosion
- abschnittsweise Grünverrohrung
- teilweise fehlende Ufergehölze
- einmündende Drainagen und Entwässerungsgräben

gutes Entwicklungspotential

Beschreibung Maßnahmen	Umsetzungs-priorität
Strukturanreicherung der Sohle	!!!
Strukturanreicherung der Ufer	!!
Entwicklung Ufergehölze	!!
Sohlanhebung	!
Eigendynamik zulassen	!!

maximal erreichbare Gewässerstrukturgüteklasse: 3

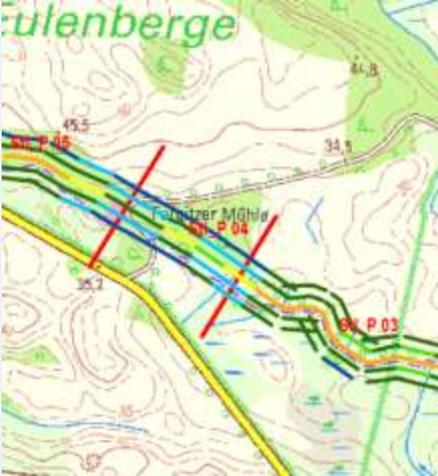
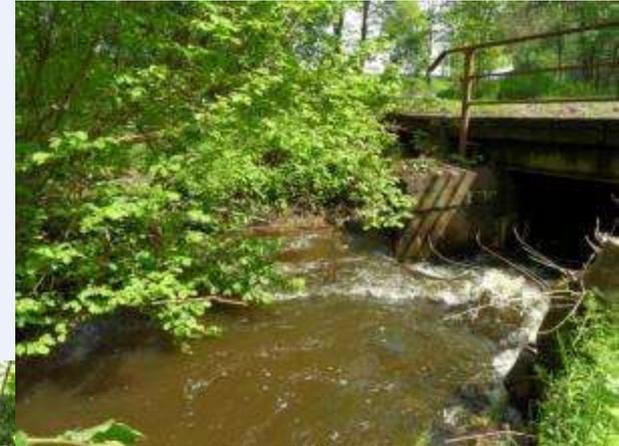
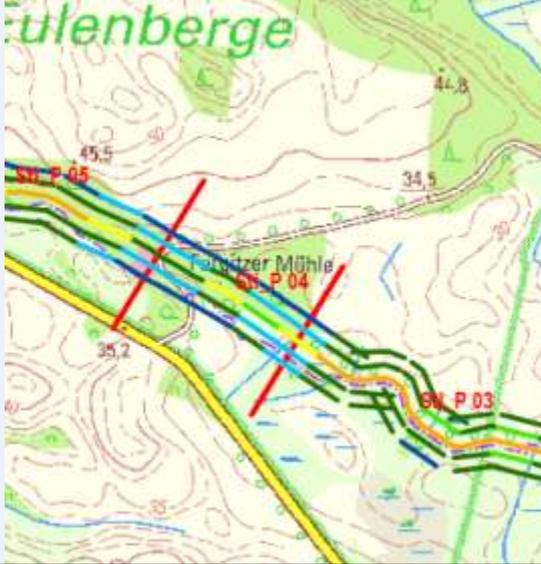
### Stierngraben 3+160 bis 3+520

- ggf. Neigung zu Tiefenerosion
- eingeschränkte Durchgängigkeit an der Fergitzer Mühle
- Brücke sanierungsbedürftig

starkes Gefälle

Beschreibung Maßnahmen	Umsetzungs-priorität
Optimierung Durchgängigkeit	!!!
Sanierung Brücke Fergitzer Mühle	!!!

maximal erreichbare Gewässerstrukturgüteklasse: 2

**Einziges Wanderhindernis auf  
6 km Gewässerlänge!**

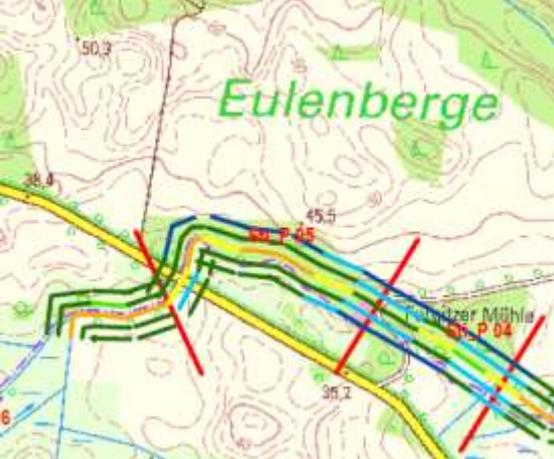
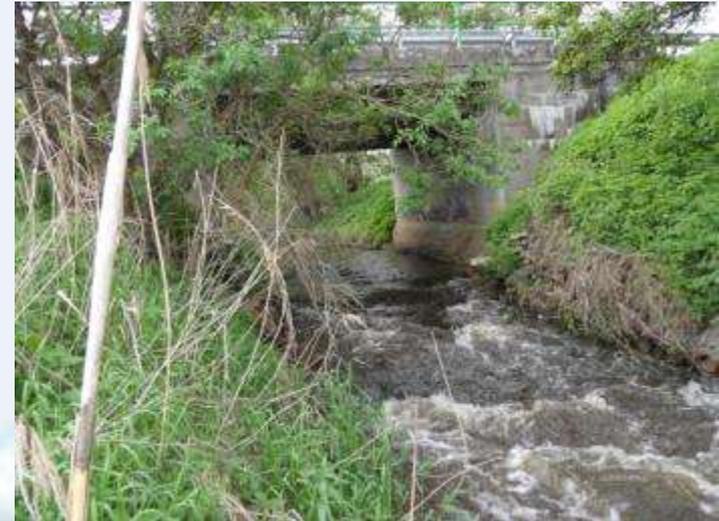
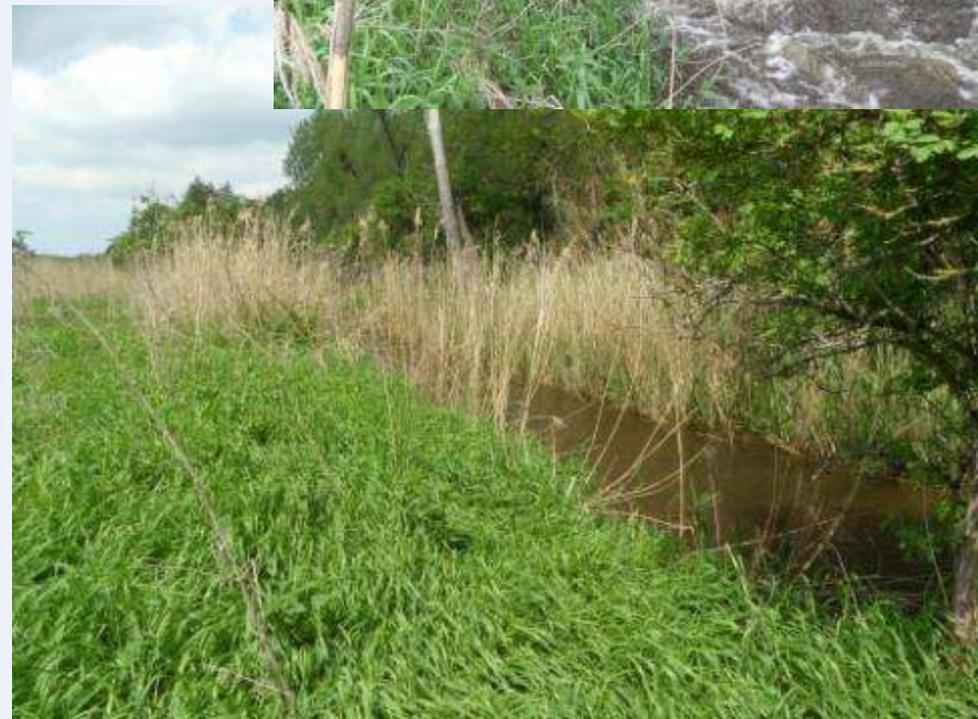
### Stierngraben 3+520 bis 4+200

- begradigter Gewässerverlauf
- eingetieftes, gleichförmiges Gewässerprofil
- fast durchgehend kein Gehölzbewuchs
- geringe Varianz der Sohlen- und Uferstrukturen

Altarm vorhanden

Beschreibung Maßnahmen	Umsetzungs-priorität
Strukturanreicherung der Sohle	
Strukturanreicherung der Ufer	
Sohlanhebung	
Anbindung des Altarmes

maximal erreichbare Gewässerstrukturgüteklasse: **2**

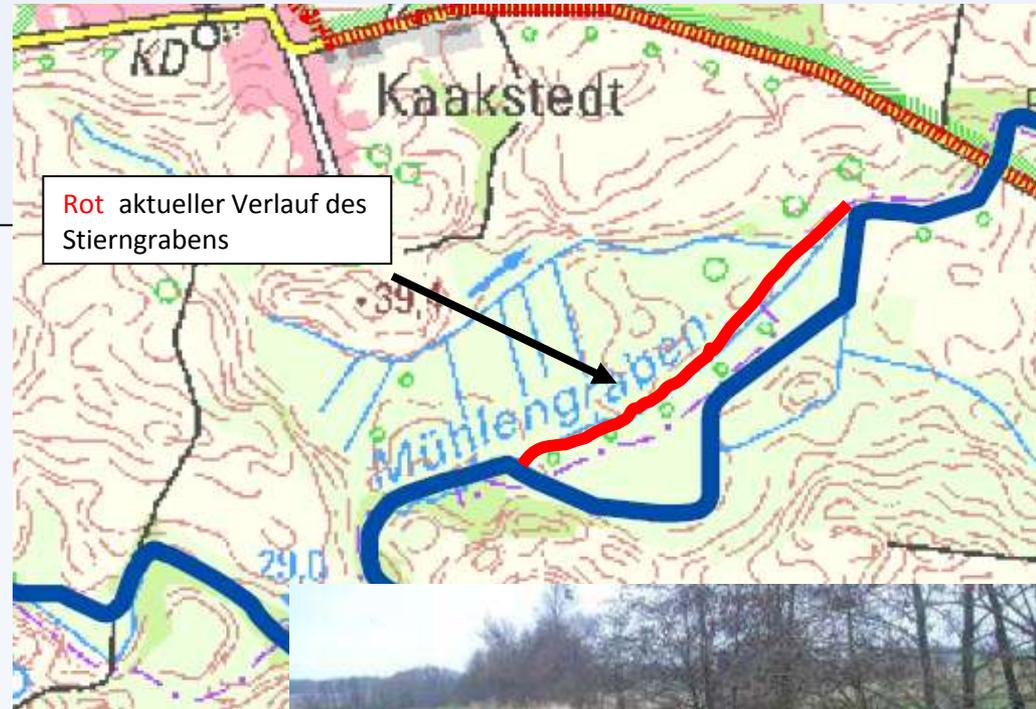
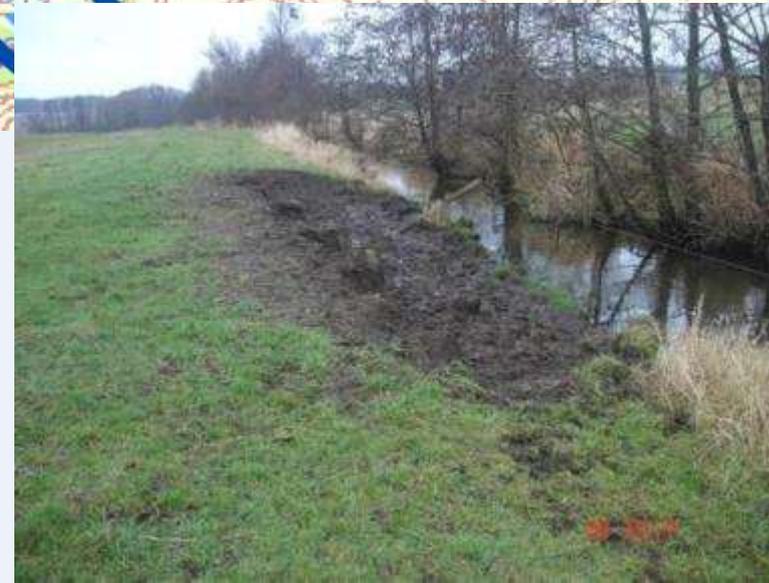
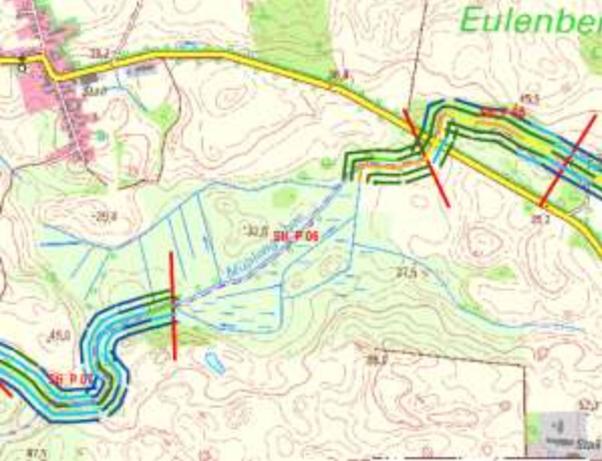
### Stierngraben 4+200 bis 5+600

- hohe Nährstoffeinträge aus den Weideflächen
- gerader Gewässerverlauf und Laufverkürzung
- mäßig tiefes Trapezprofil mit Uferverwallungen
- geringe Sohlen- und Uferstrukturen
- teilweise fehlender Abstand der Weidezäune zum Gewässer

falscher amtlicher Gewässerverlauf

Beschreibung Maßnahmen	Umsetzungs- priorität
Strukturanreicherung der Sohle	!!!
Strukturanreicherung der Ufer	!!
Entwicklung Ufergehölze	!!
Sohlanhebung	!
Senkung Oberflächeneinträge	!!
Fließwegverlängerung	!
amtlichen Gewässerverlauf klären	!!!

maximal erreichbare Gewässerstrukturgüteklasse: 2

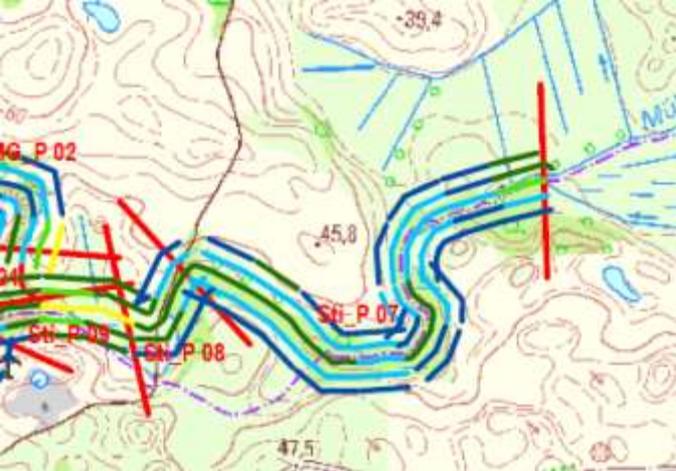
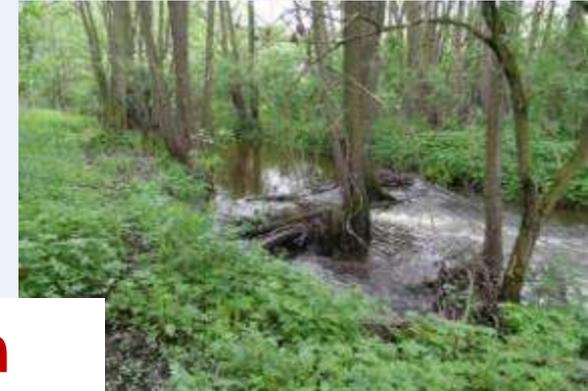
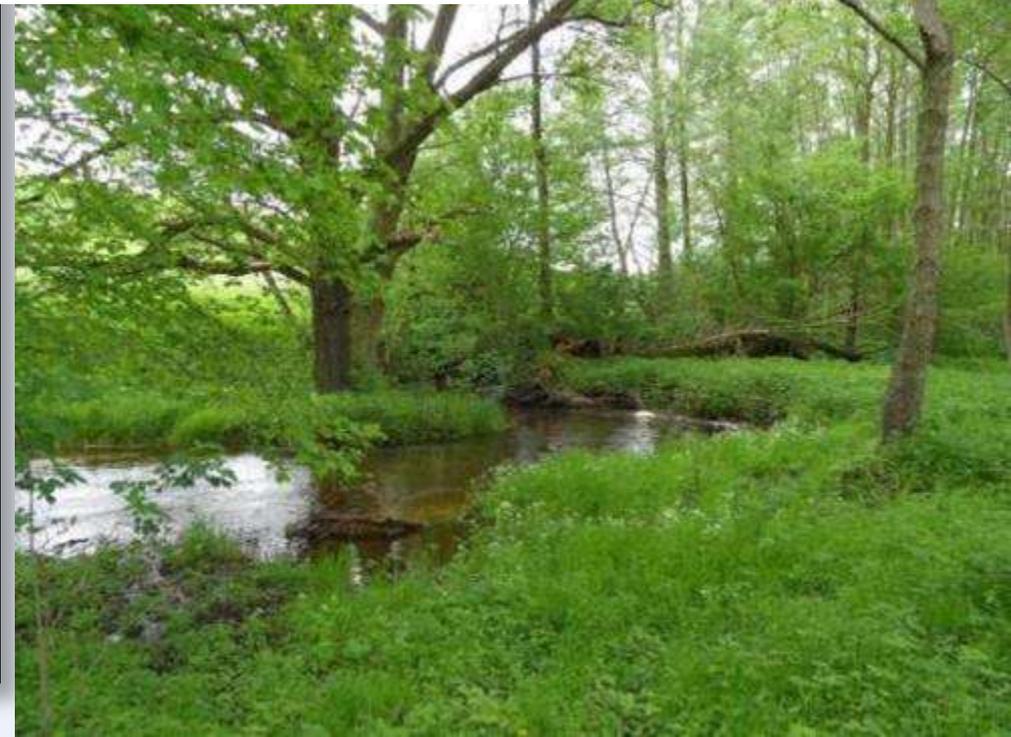
### Stierngraben 5+600 bis 6+730

- Tränke für Schafe im Anschluss an eine Schafkoppel
- Reste von Drahtrollen für den Zaunbau und sonstiger Müll

Referenzstrecke Typ 14 sandgeprägter Bach

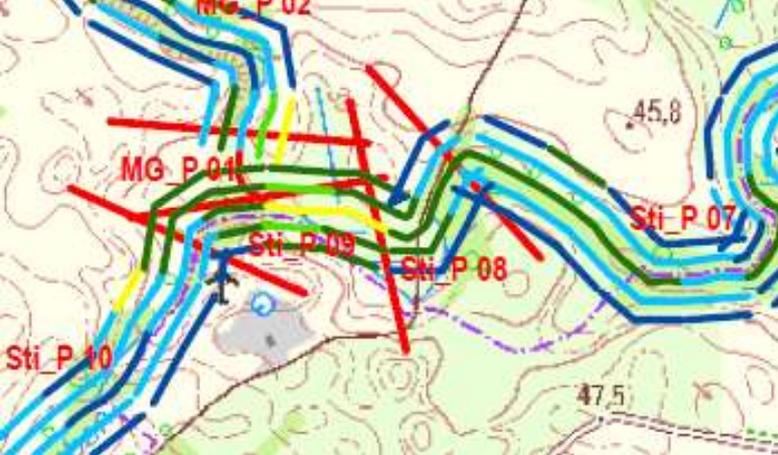
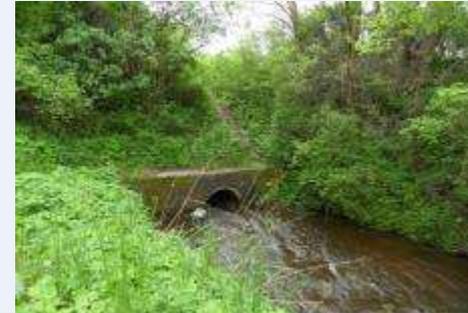
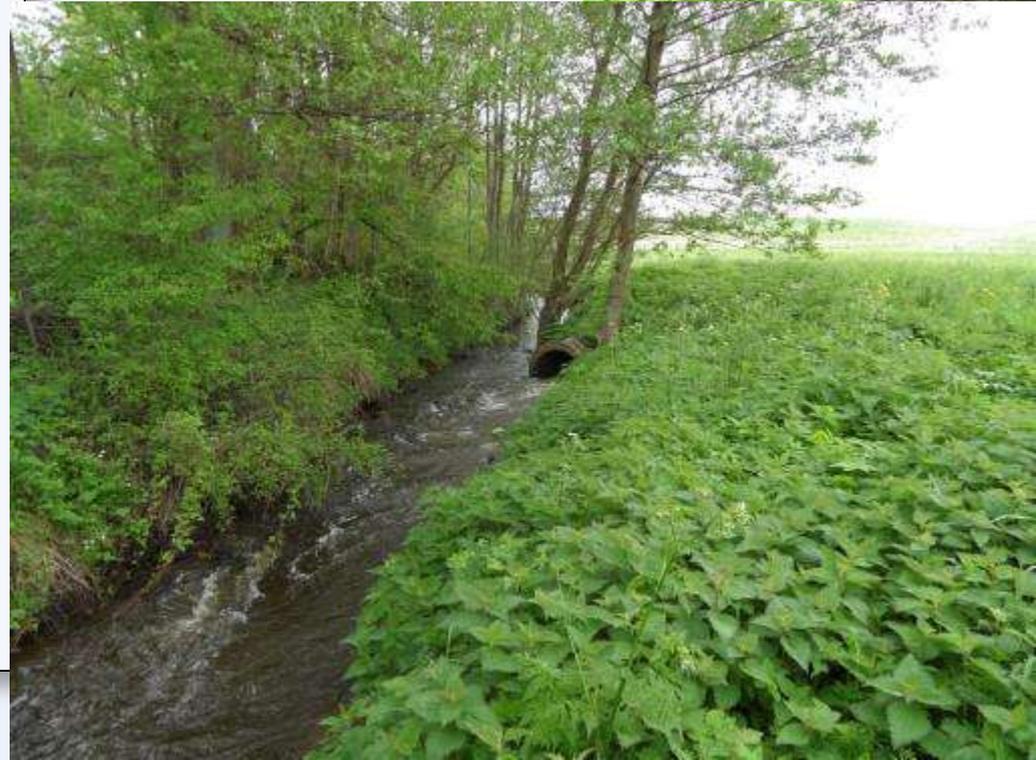
### Stierngraben 6+730 bis 7+250 zwei Gewässerabschnitte

- kurze Gewässerverrohrung
- begradigter Gewässerlauf
- überwiegend einförmiger Gewässerrandstreifen
- einmündende Wiesenentwässerungen
- Tiefenerosion im oberen Planungsabschnitt

Mündung des Gerswalder Mühlengrabens  
(verrohrt)

Beschreibung Maßnahmen	Umsetzungs- priorität
Strukturanreicherung der Sohle	!!!
Strukturanreicherung der Ufer	!!!
Entwicklung Ufergehölze	!!
Sohlanhebung	!!!
Verrohrungen öffnen	!!!
Fließwegverlängerung	!

maximal erreichbare Gewässerstrukturgüteklasse: 2

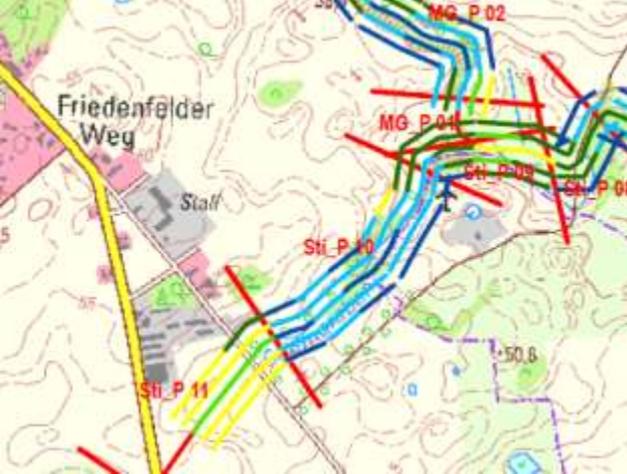
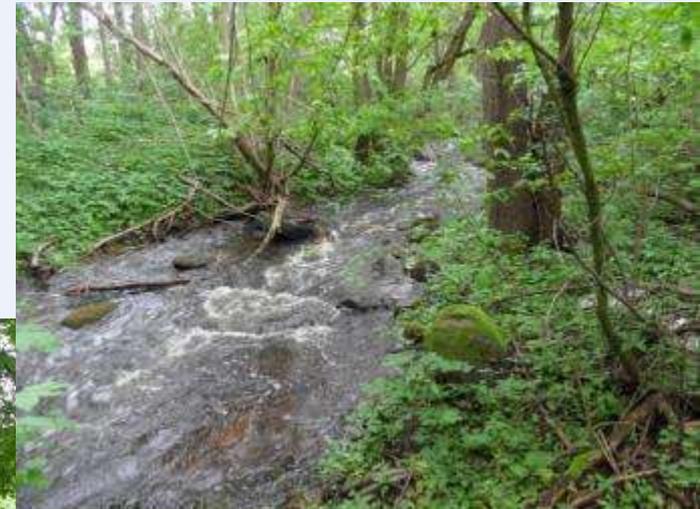
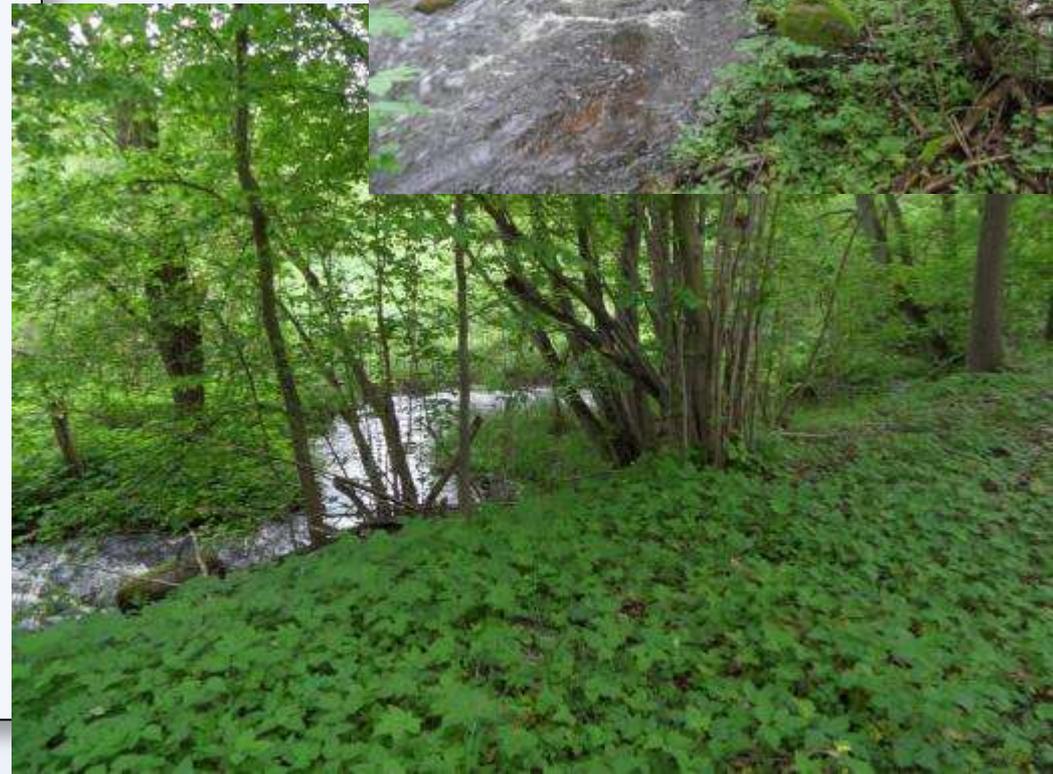
### Stierngraben 7+250 bis 7+800

- eingeschränkte Durchgängigkeit an Sohlenrampe
- Müllansammlungen am und im Gewässer
- Nährstoffbelastung aus der Kläranlage

Besonderheiten  
Referenzstrecke Typ 16 kiesgeprägter Bach
