# GEK UCKER 1

## Maßnahmenplanung

# GEK-GEBIET SÜD

## Kleine Ucker – nördlicher Teil

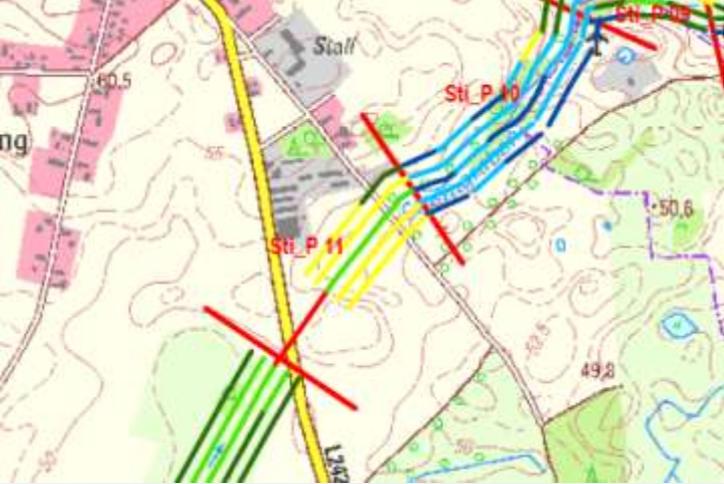
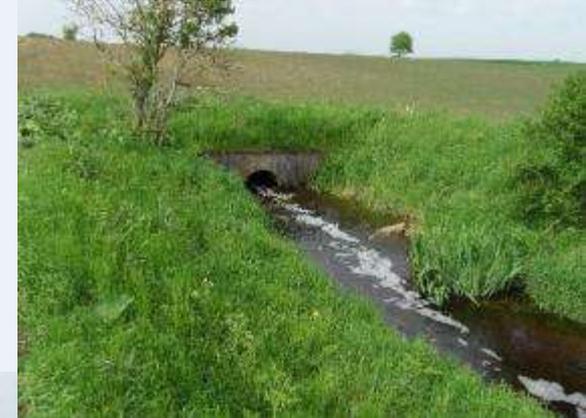
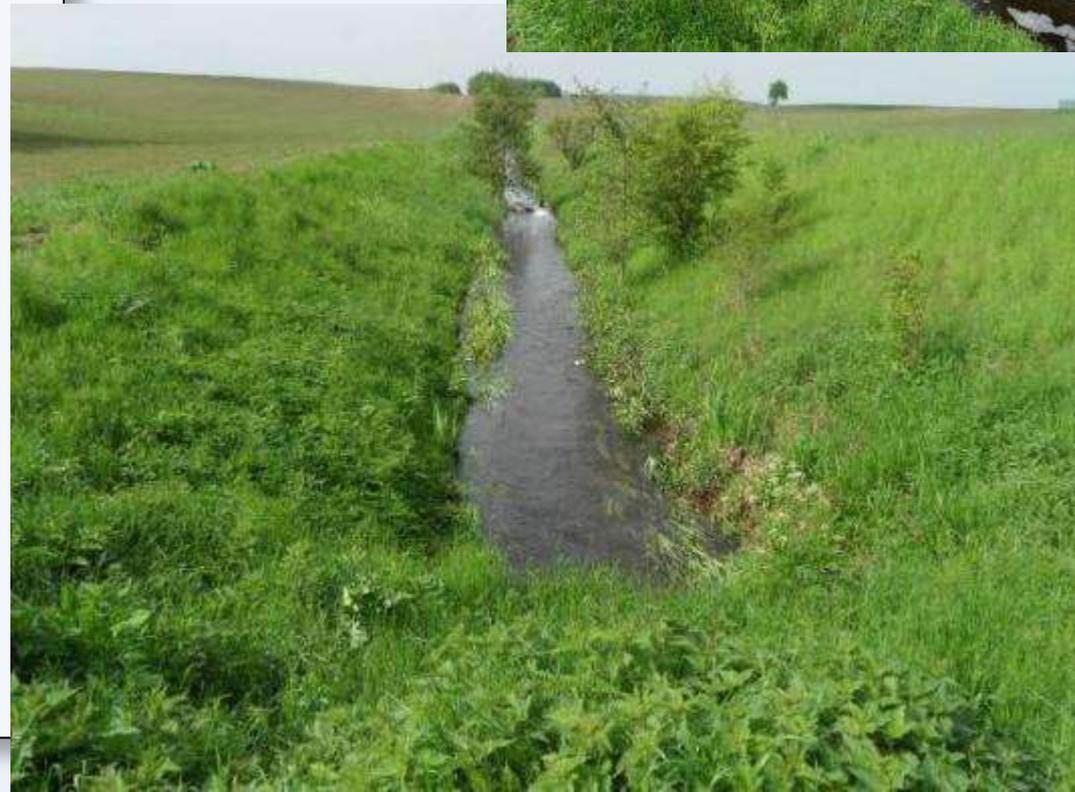
### Stierngraben 7+800 bis 8+290

- Gewässerlauf sehr tief eingeschnitten
- kaum Sohlenstrukturen
- kein Gewässerrandstreifen
- Verrohrung

Höhenrücken durchschnitten

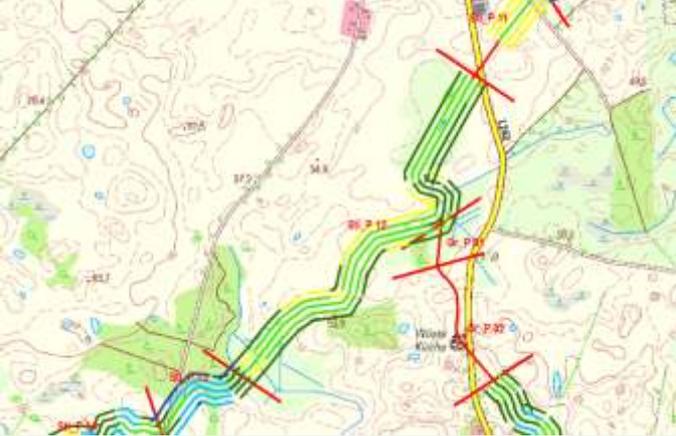
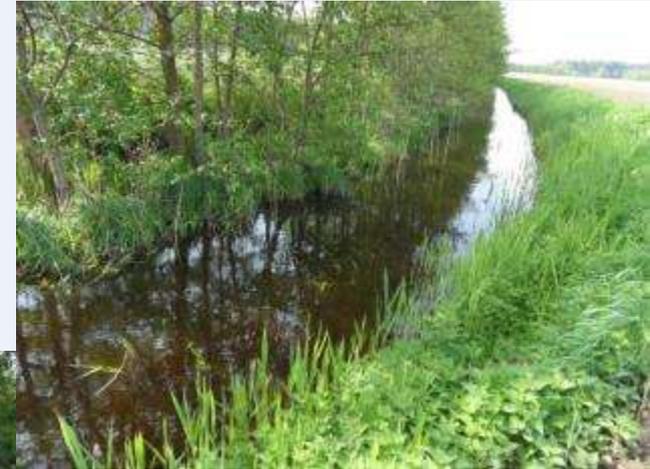
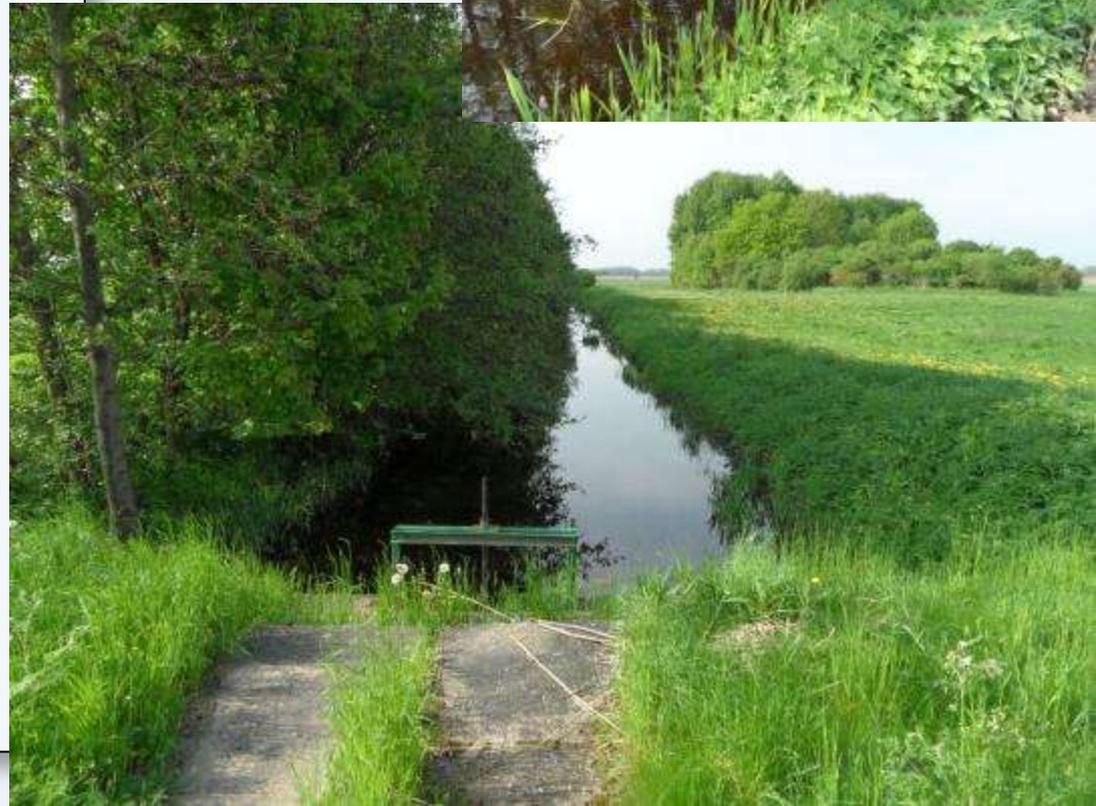
### Stierngraben 8+290 bis 10+220

Gesamt: 4

- begradigter Gewässerlauf
- Gewässer teilw. tief eingeschnitten
- 3 verrohrte Durchlässe und zwei Stau
- monotone Gehölzstrukturen
- strukturarme Gewässersohle und Uferbereiche

unterbrochen

geringe Gefälleverhältnisse

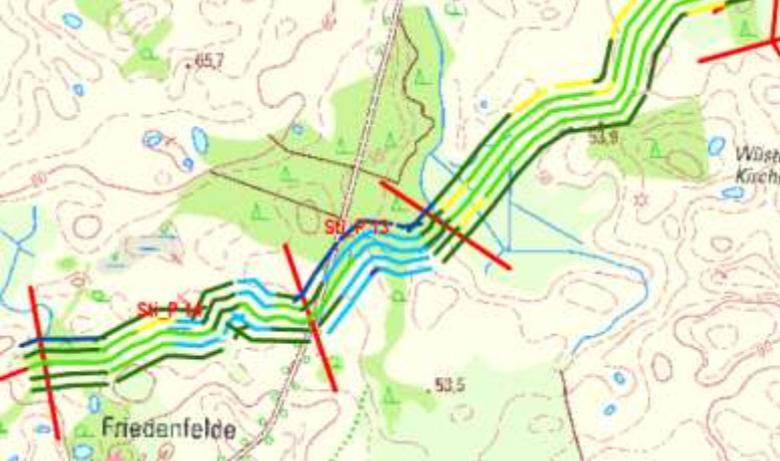
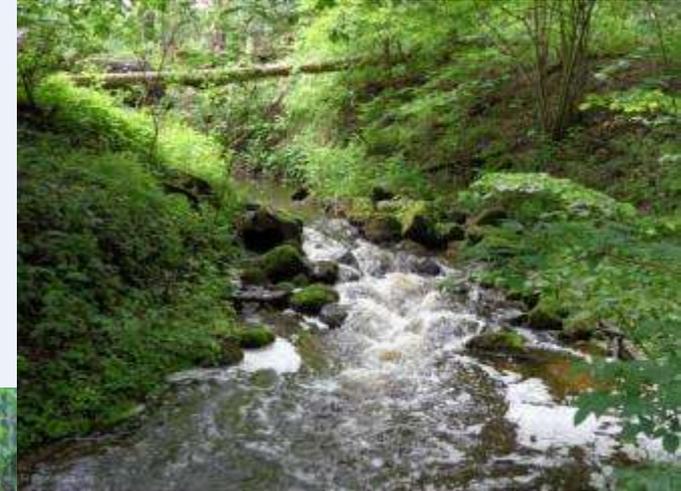
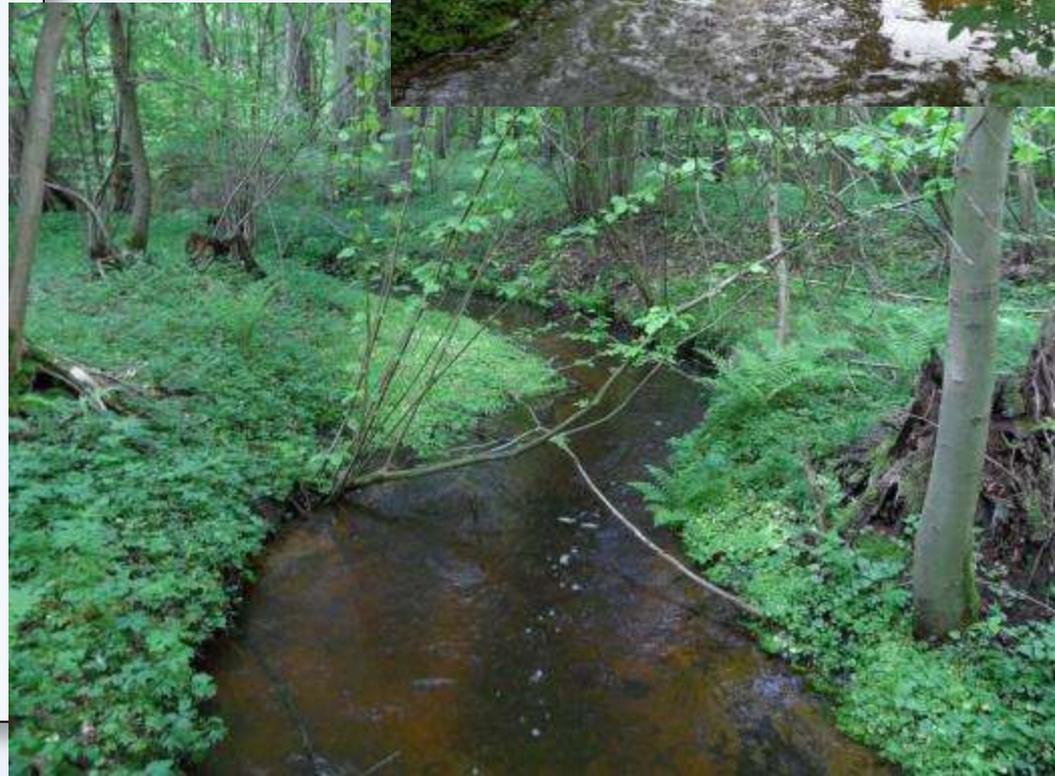
### Stierngraben 10+220 bis 10+700

Gesamt: 2

- Gewässersohle zum Teil eingetieft
- teilweise fehlender Gewässerrandstreifen zum Acker

eingeschränkt

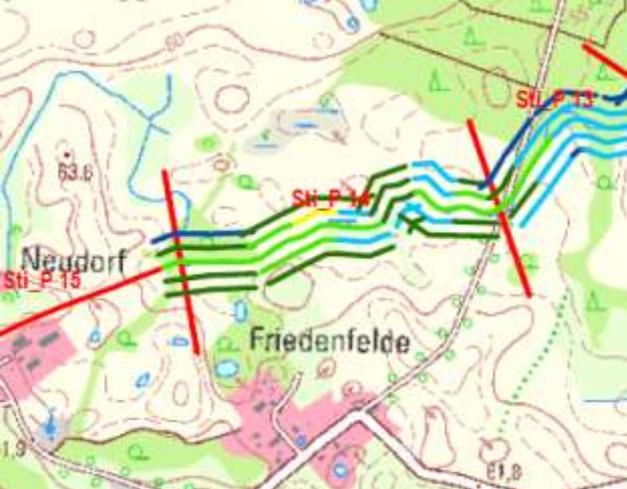
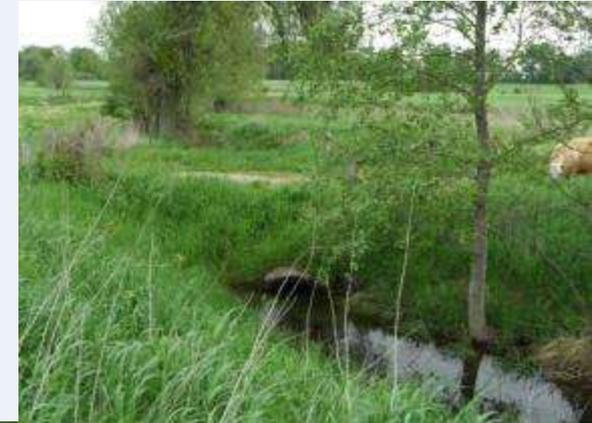
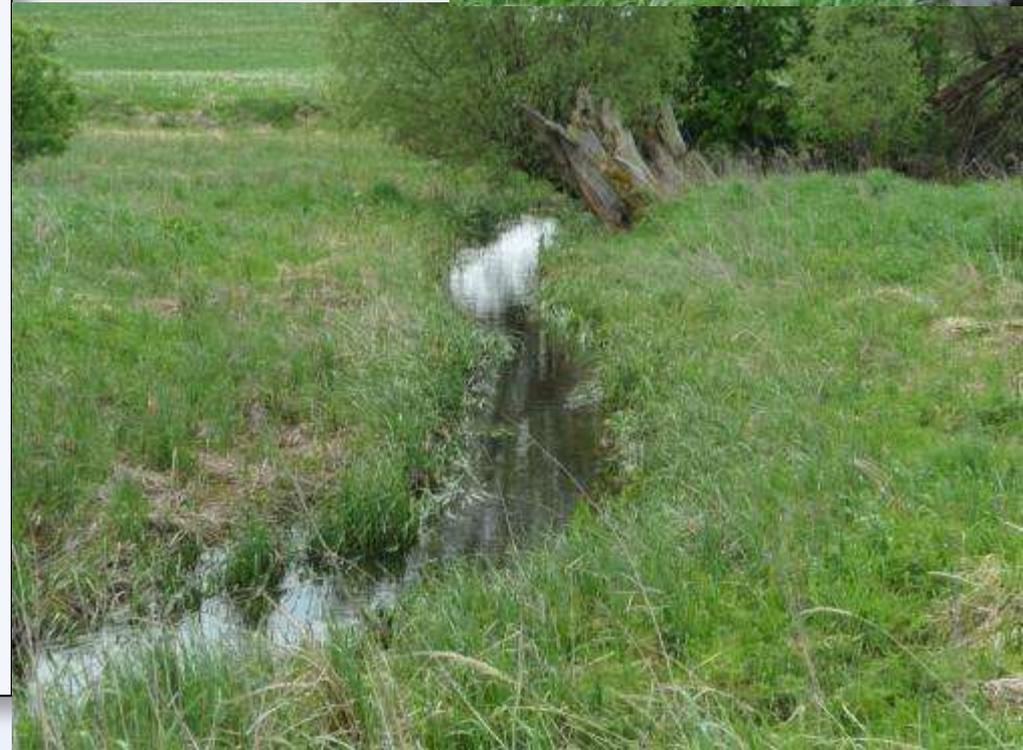
### Stierngraben 10+700 bis 11+470

Gesamt: 4  
Sohle: 4  
Ufer: 4  
Land: 3

- Gewässerlauf zum Teil begradigt und eingetieft
- Entwässerung des Erlenbruches
- monotone Sohlstrukturen und artenarme Ufervegetation

eingeschränkt

teilweise starke Oberflächeneinträge aus Ackerflächen

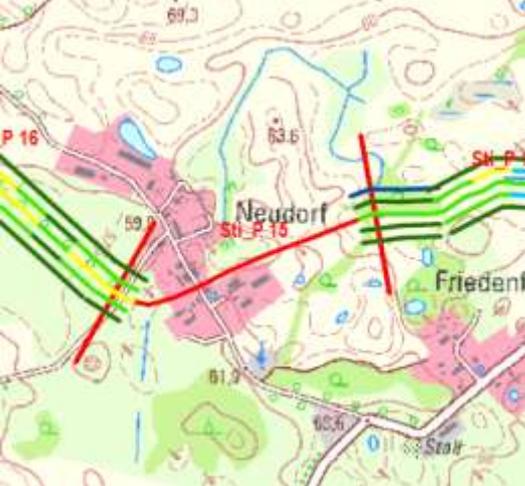
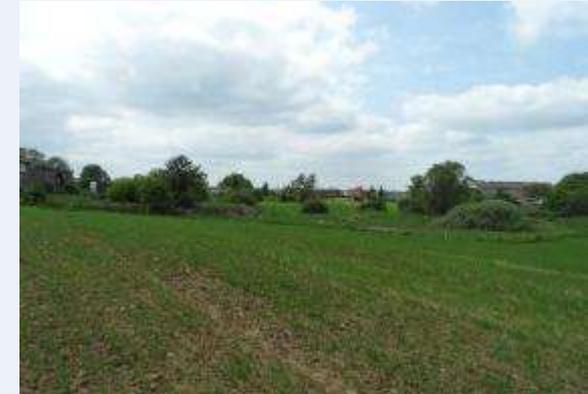
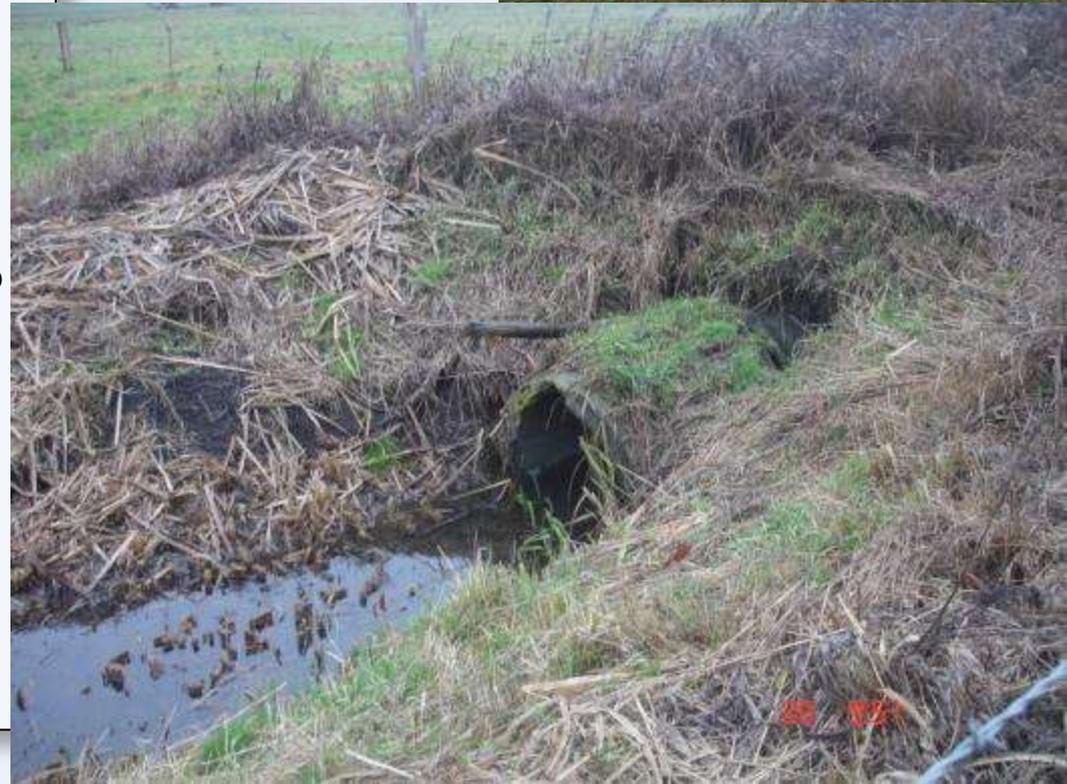
### Stierngraben 11+470 bis 12+150

Gesamt: 7

- längere Verrohrung
- Entwässerung der Niederung oberhalb Neudorf

unterbrochen

Fließwegverkürzung zur Verrohrung unter Neudorf

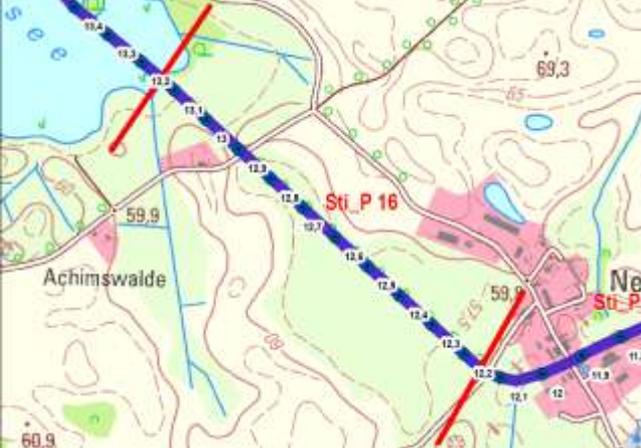
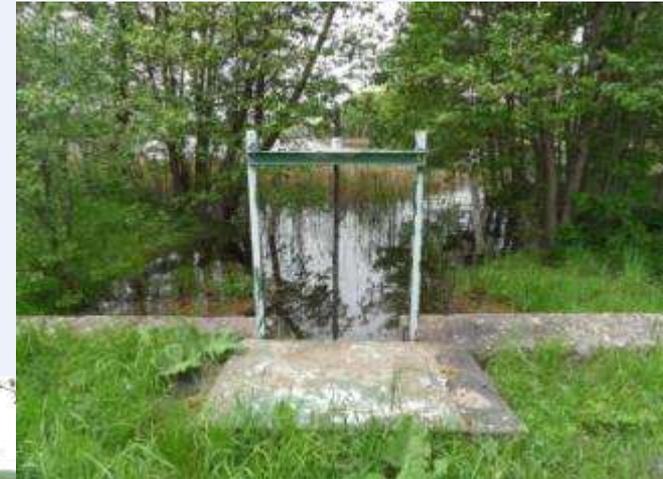
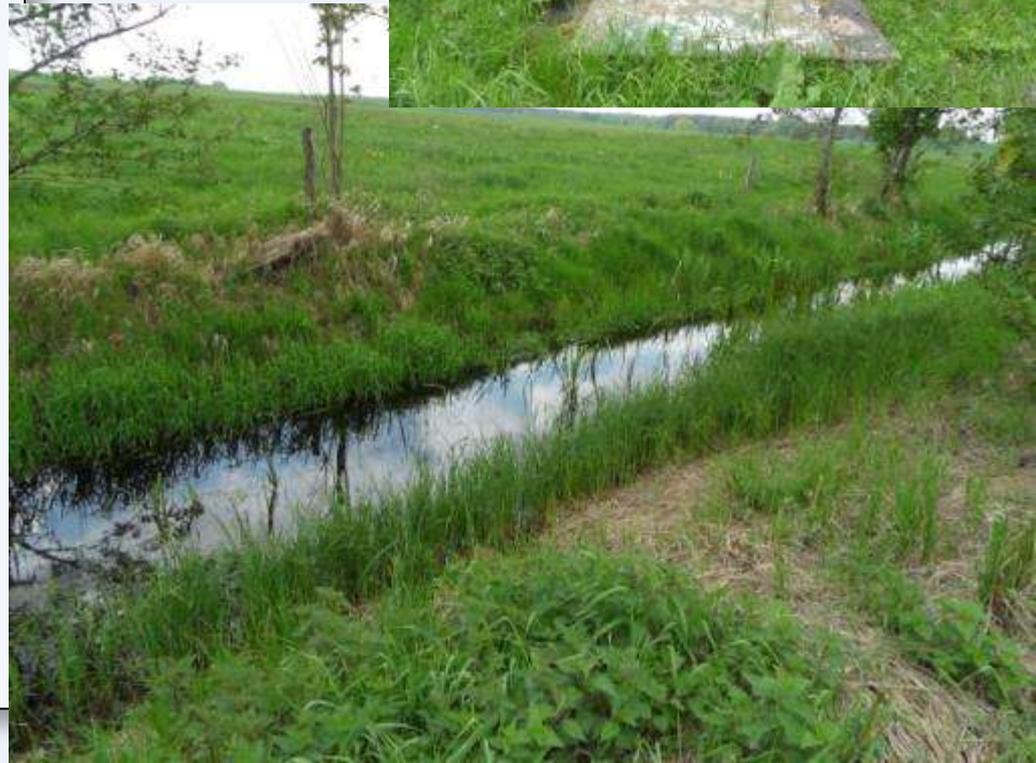
### Stierngraben 12+150 bis 13+140

Gesamt: 4

- Verlauf stark begradigt und eingetieft
- Entwässerung der Grünlandniederung
- geringe Strukturen in Sohle und Ufern
- kurze Gewässerverrohrung
- Stauregulierung des Gewässers

unterbrochen

Auslauf aus dem Stiernsee

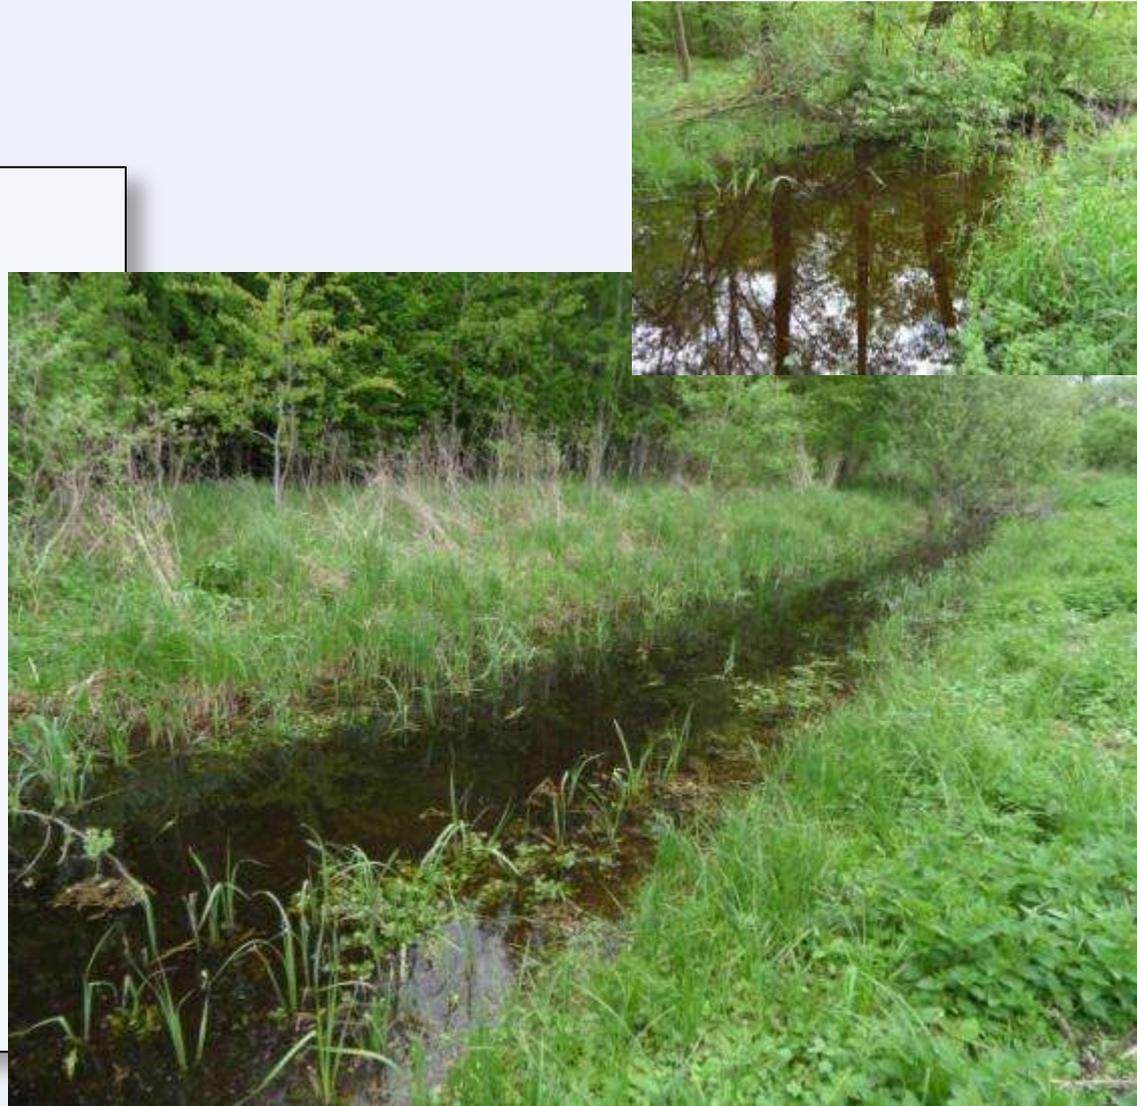
## Stierngraben 14+160 bis 14+570

Gesamt: 4

- begradigter Gewässerverlauf
- geringe Sohlenstrukturen

Graben zur Wiesenentwässerung

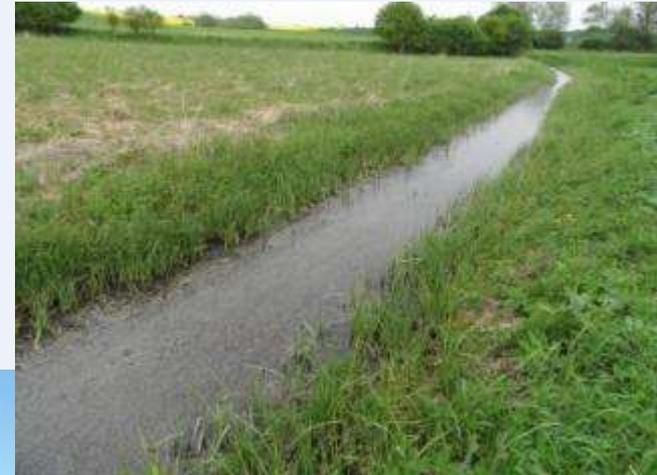
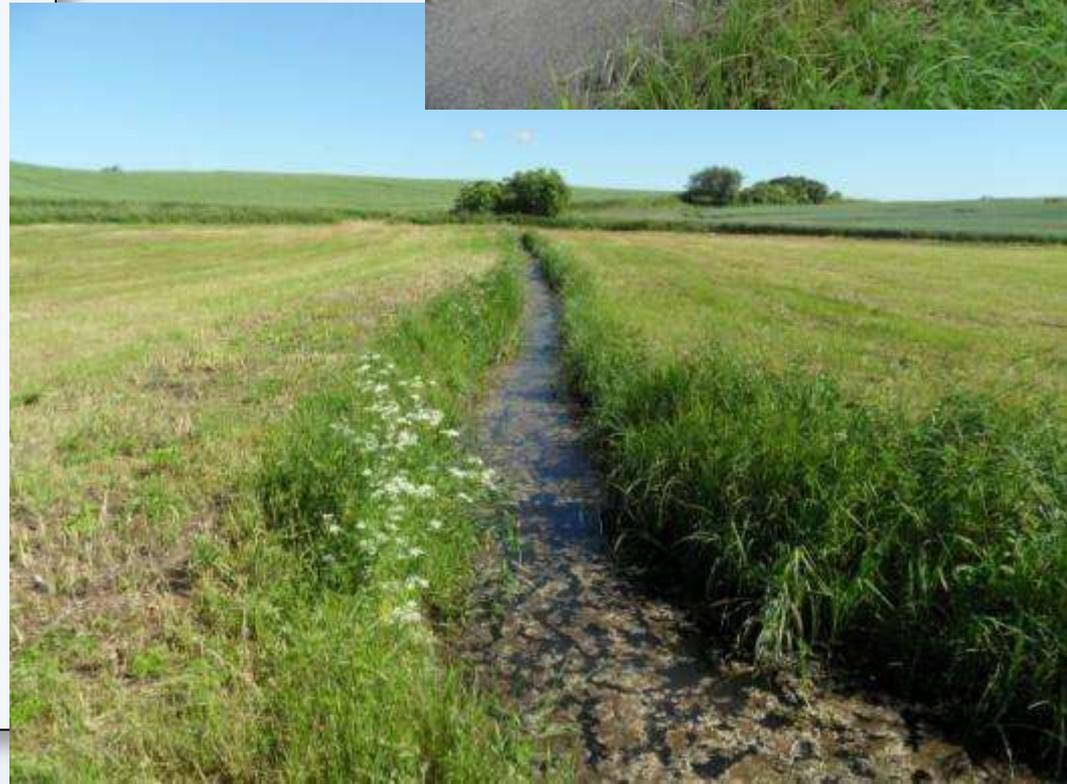
## Stierngraben 14+570 bis 15+100

Gesamt: 4

- begradigter Gewässerlauf
- Gewässersohle ausgeräumt
- strukturarme Uferzone
- keine Gehölze im Uferbereich

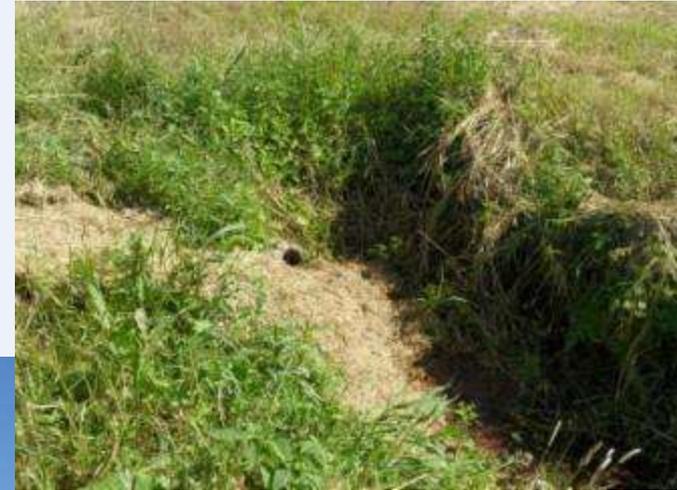
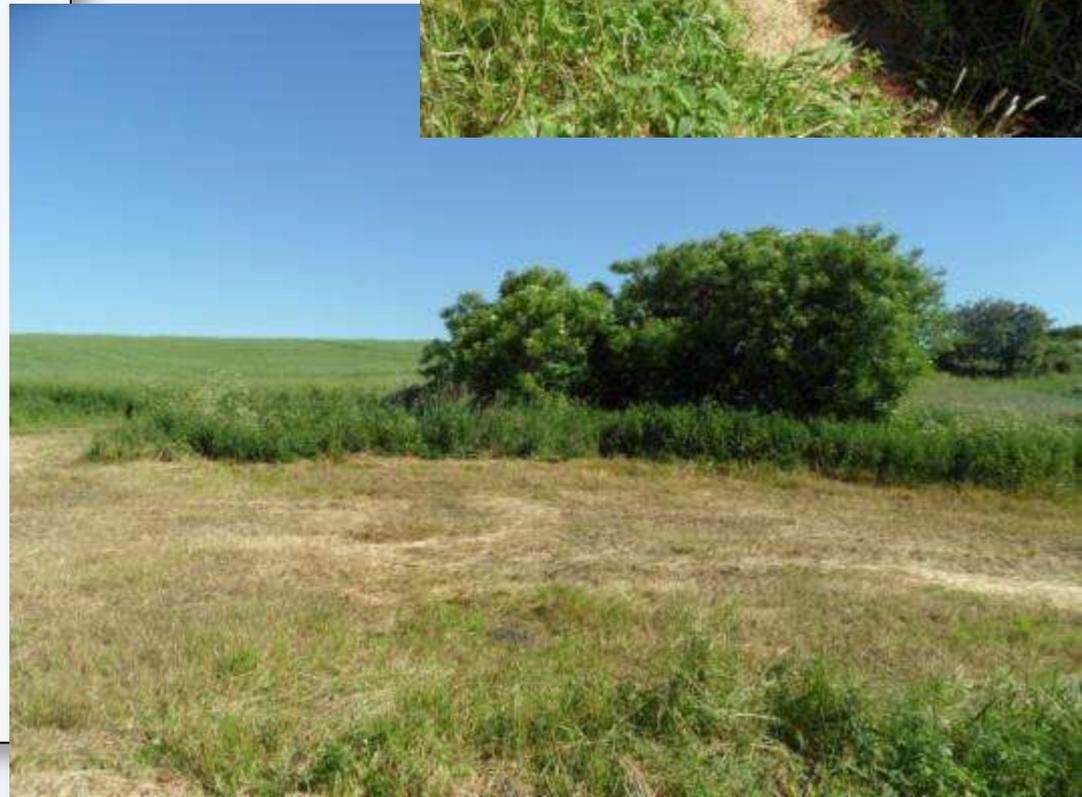
## Stierngraben 15+100 bis 16+300

Gesamt: 4

- kein Gewässerverlauf erkennbar
- ggf. verrohrt

nicht vorhanden, untergeordnet

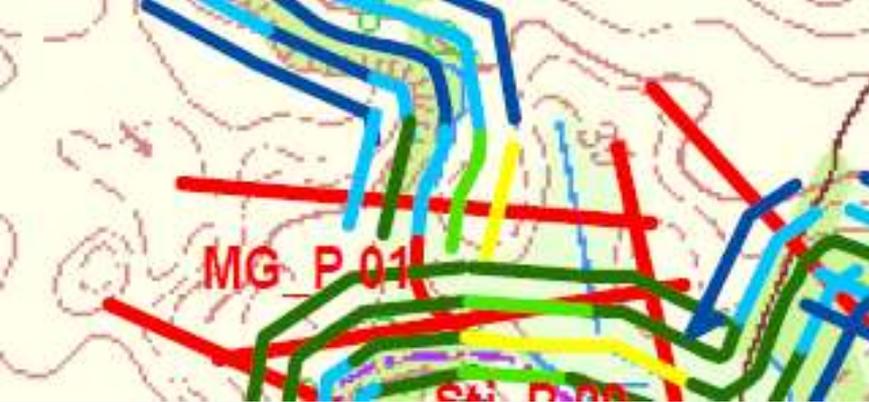
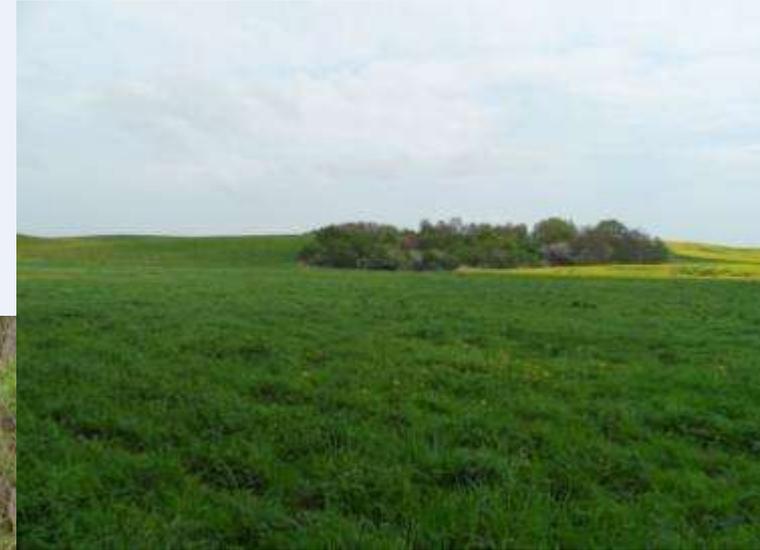
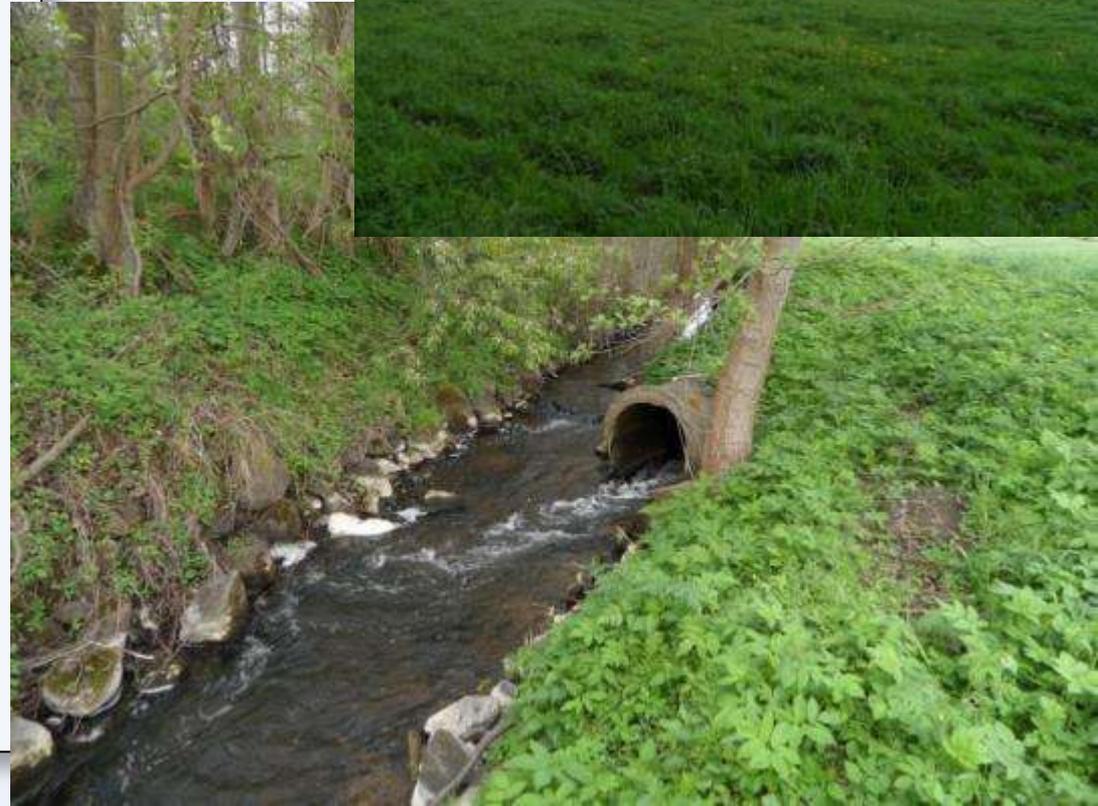
### Mühlengraben Gerswalde 0+000 bis 0+130

Gesamt: 7

- Gewässer verrohrt

nicht vorhanden

Wiesennutzung, Mündung in den  
Stierngraben

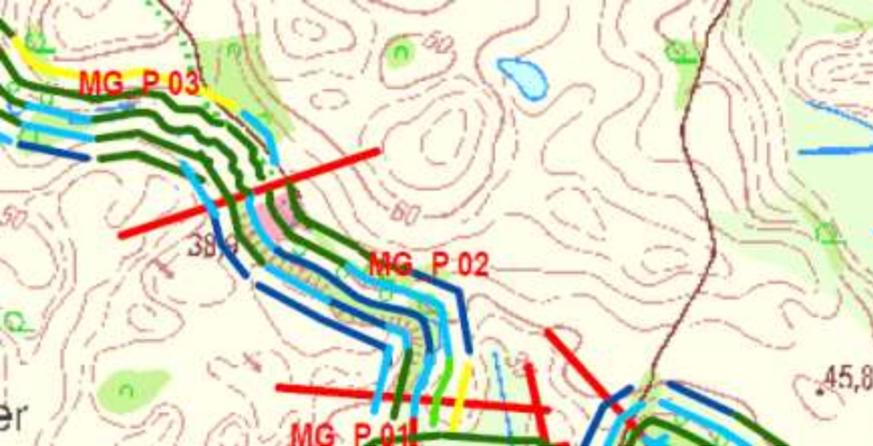
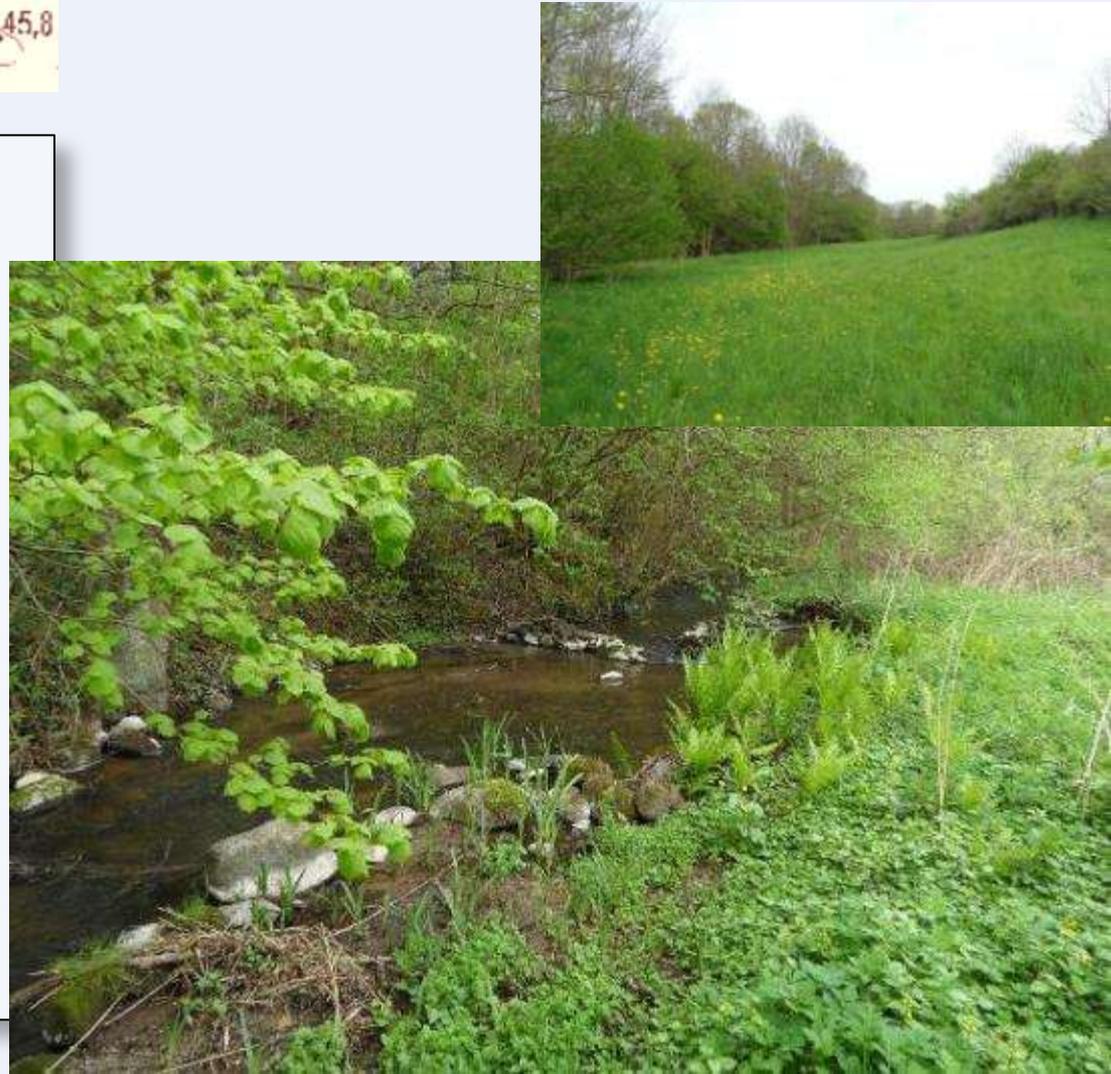
# Mühlengraben Gerswalde 0+130 bis 0+600

keine

keine

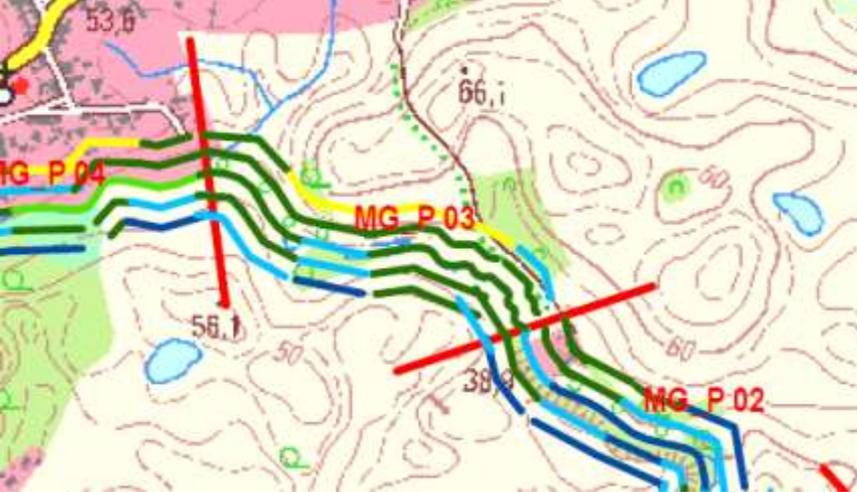
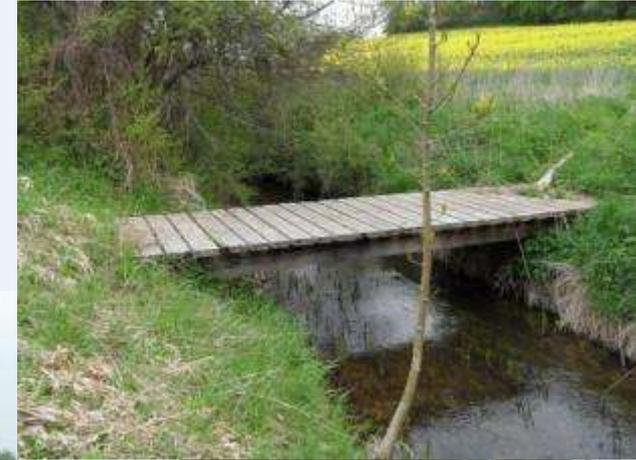
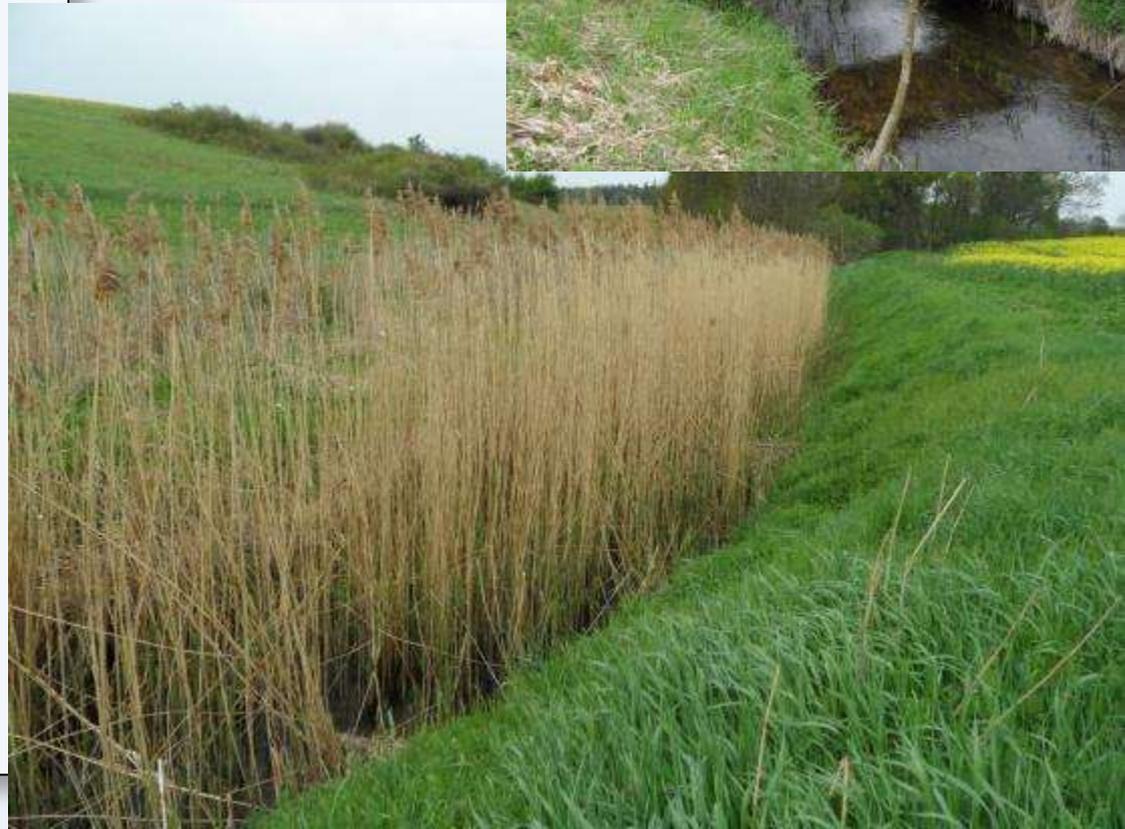
# Mühlengraben Gerswalde 0+600 bis 1+190

- geringe Beschattung mit starkem Schilfbewuchs im gesamten Gewässerquerschnitt
- abschnittsweise tief eingeschnittenes Trapezprofil

Strukturanreicherung Sohle und Ufer  
Anpflanzung von Ufergehölzen

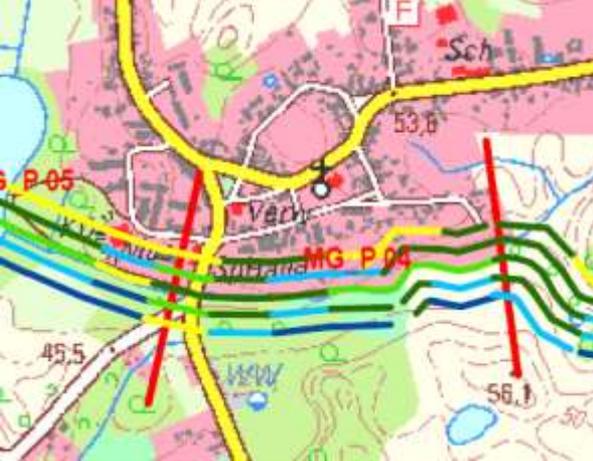
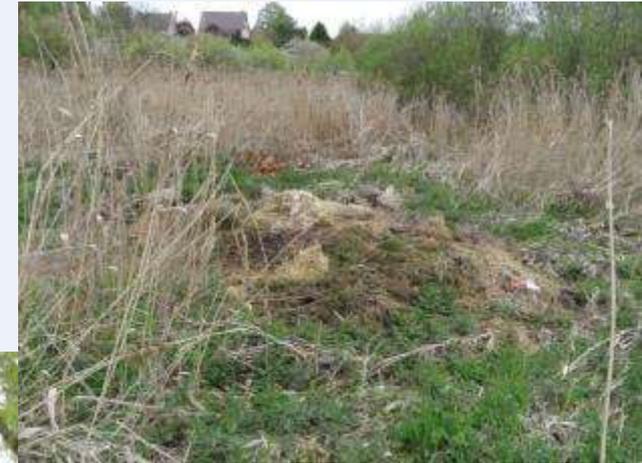
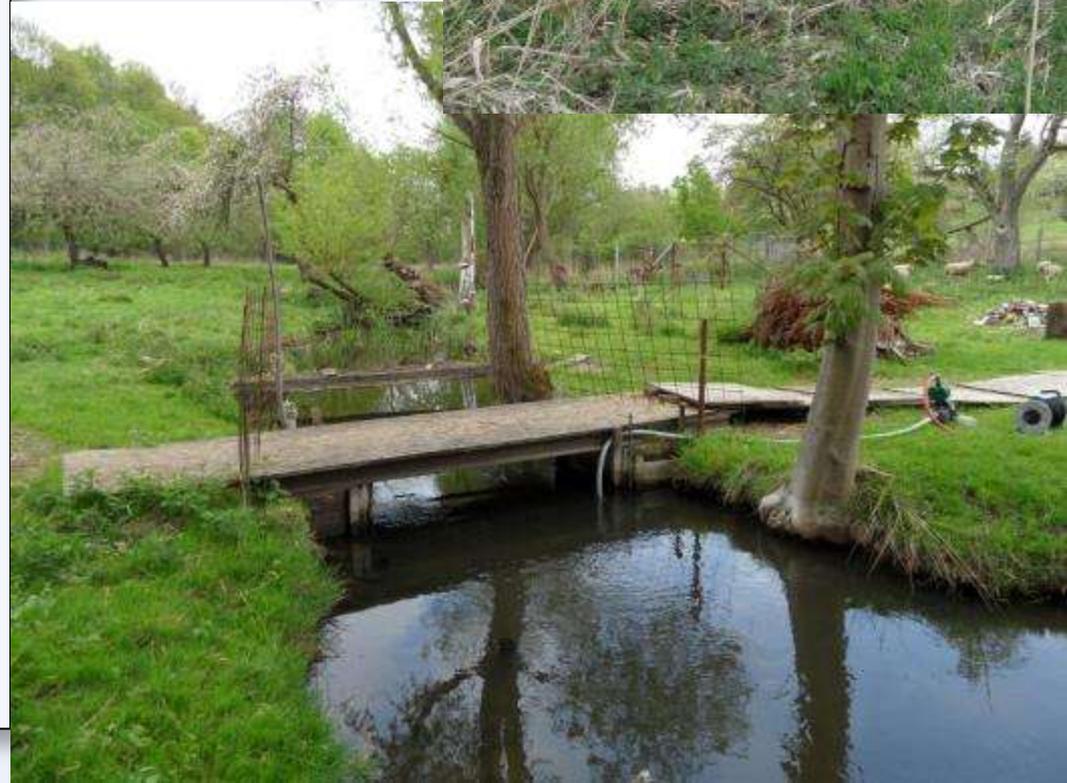
# Mühlengraben Gerswalde 1+190 bis 1+800

- größtenteils fehlender Uferrandstreifen
- zahlreiche Stege und andere Hindernisse sowie gewässerfremde Nutzungen
- steile Sohlenrampe mit verminderter Durchgängigkeit

eingeschränkt

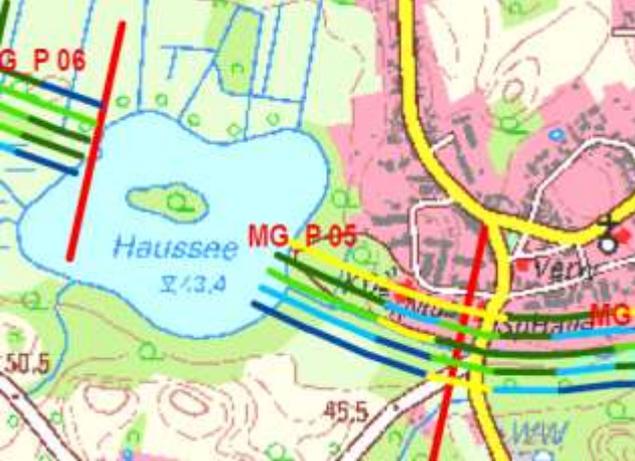
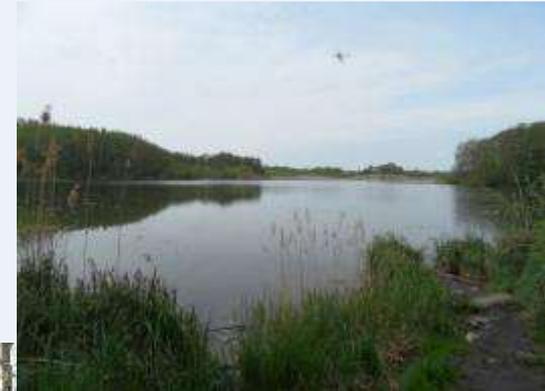
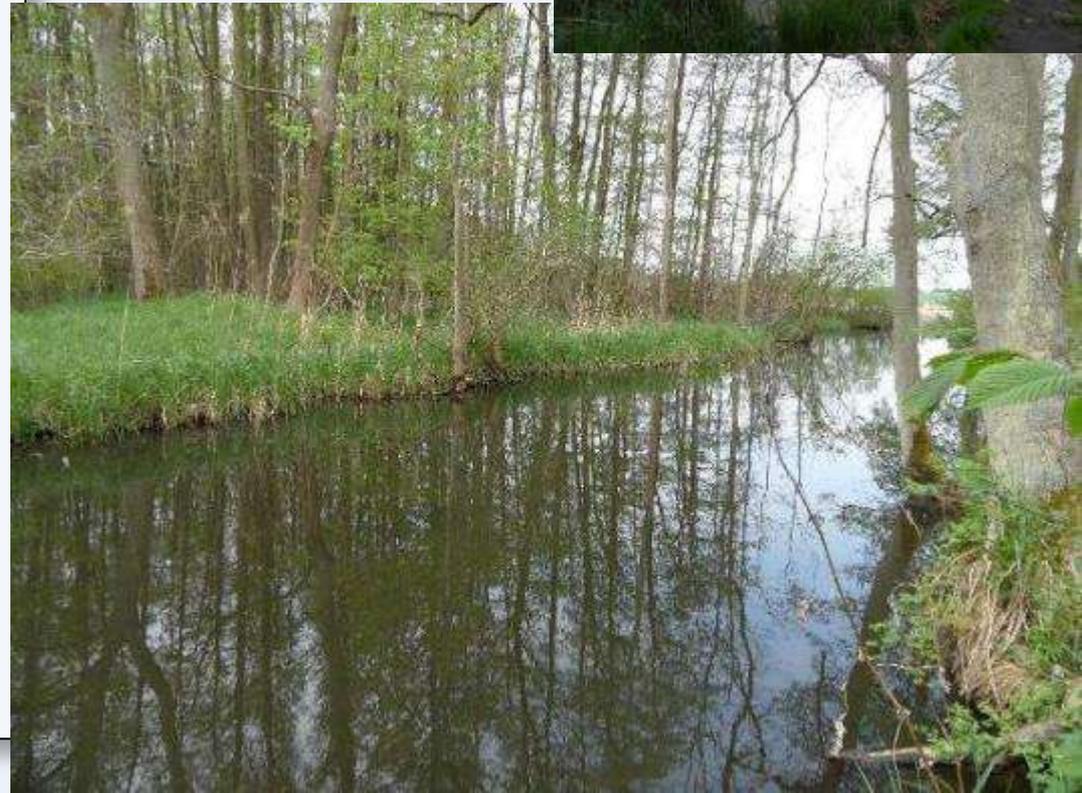
### Mühlengraben Gerswalde 1+800 bis 2+490

keine (Damm am rechten Ufer)

ggf. Grünland hinter dem Damm vernässen

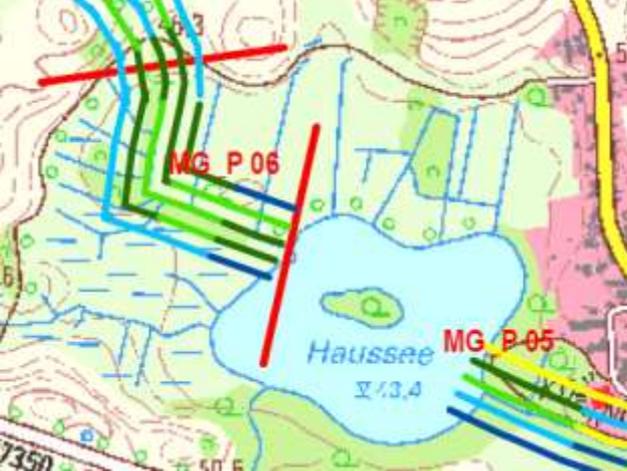
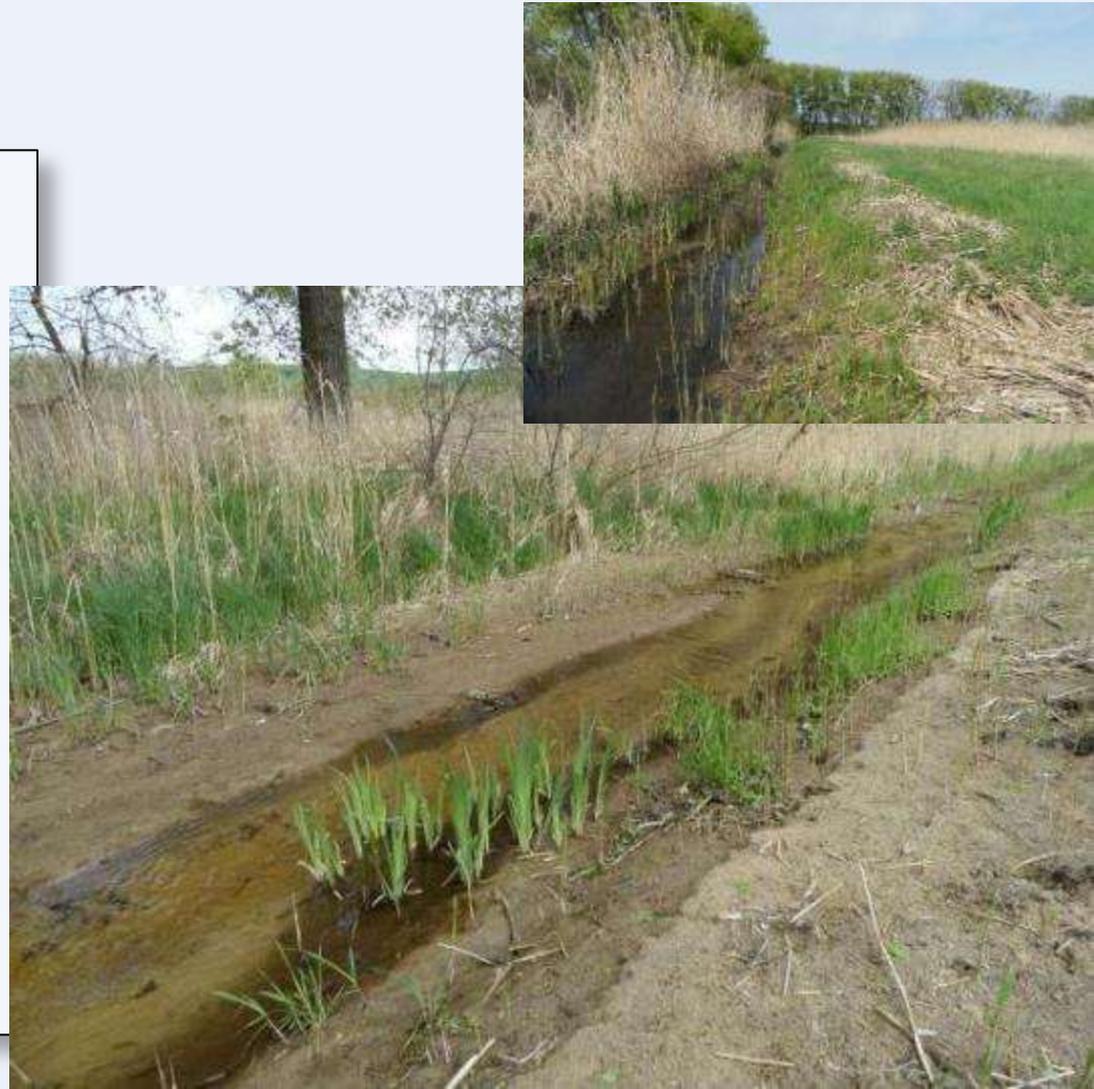
# Mühlengraben Gerswalde 2+490 bis 2+950

- begradigter Gewässerlauf, kaum Breiten- und Tiefenvarianz
- intensive Unterhaltung der linken Uferseite
- starker Sedimenteintrag aus oberem Planungsabschnitt
- zum Teil Röhrichtvorkommen, die sich über die gesamte Breite des Gewässers erstrecken
