# GEK UCKER 1

## Maßnahmenplanung

# GEK-GEBIET SÜD

## Kleine Ucker – nördlicher Teil

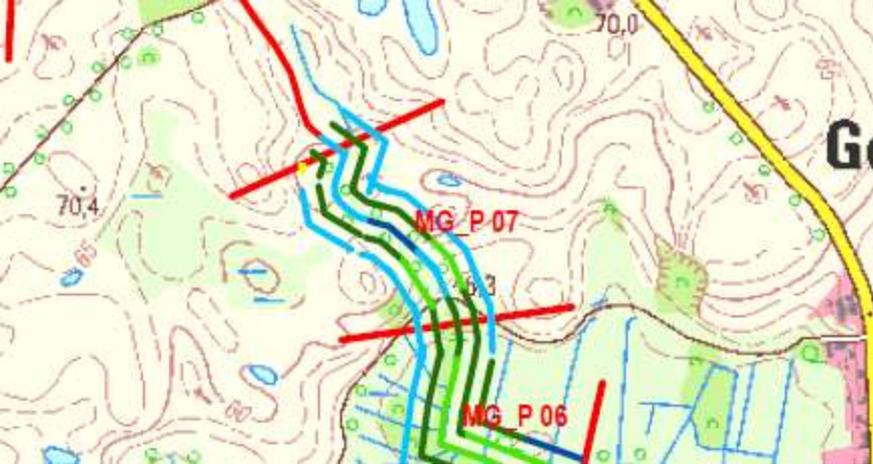
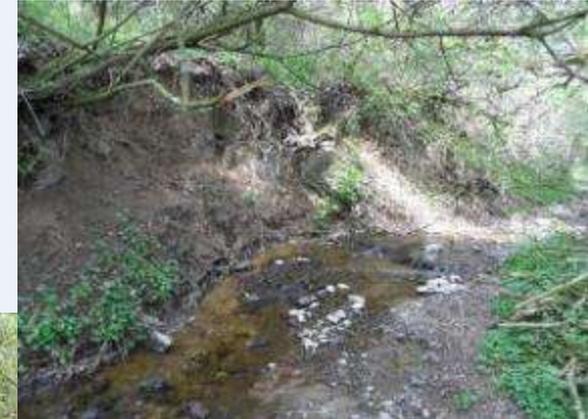
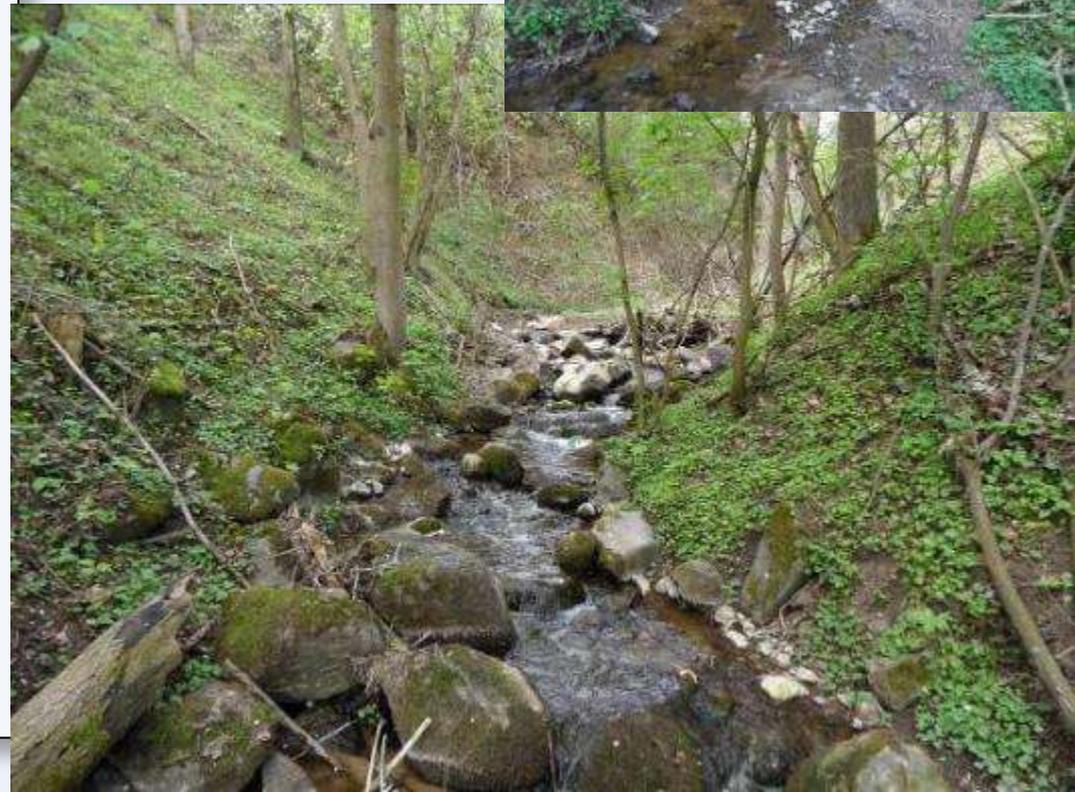
# Mühlengraben Gerswalde 2+950 bis 3+360

- kurze Verrohrung
- starke Sedimentausträge in unteren Gewässerabschnitt durch Gefällesprung

eingeschränkt

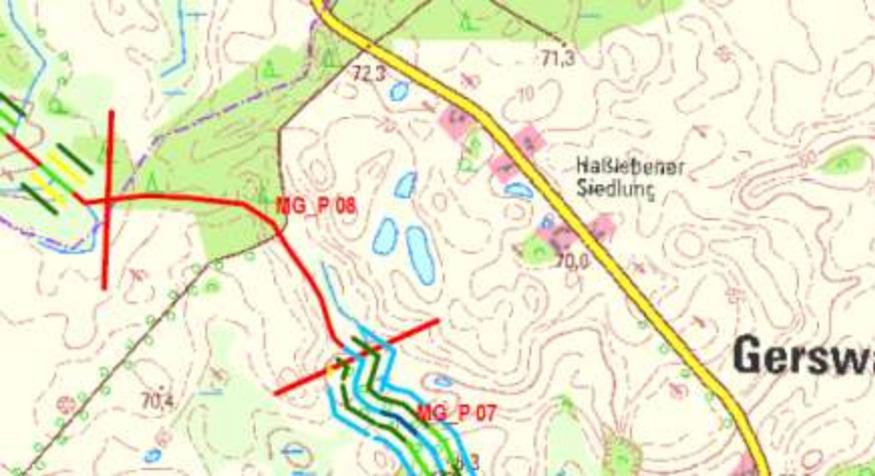
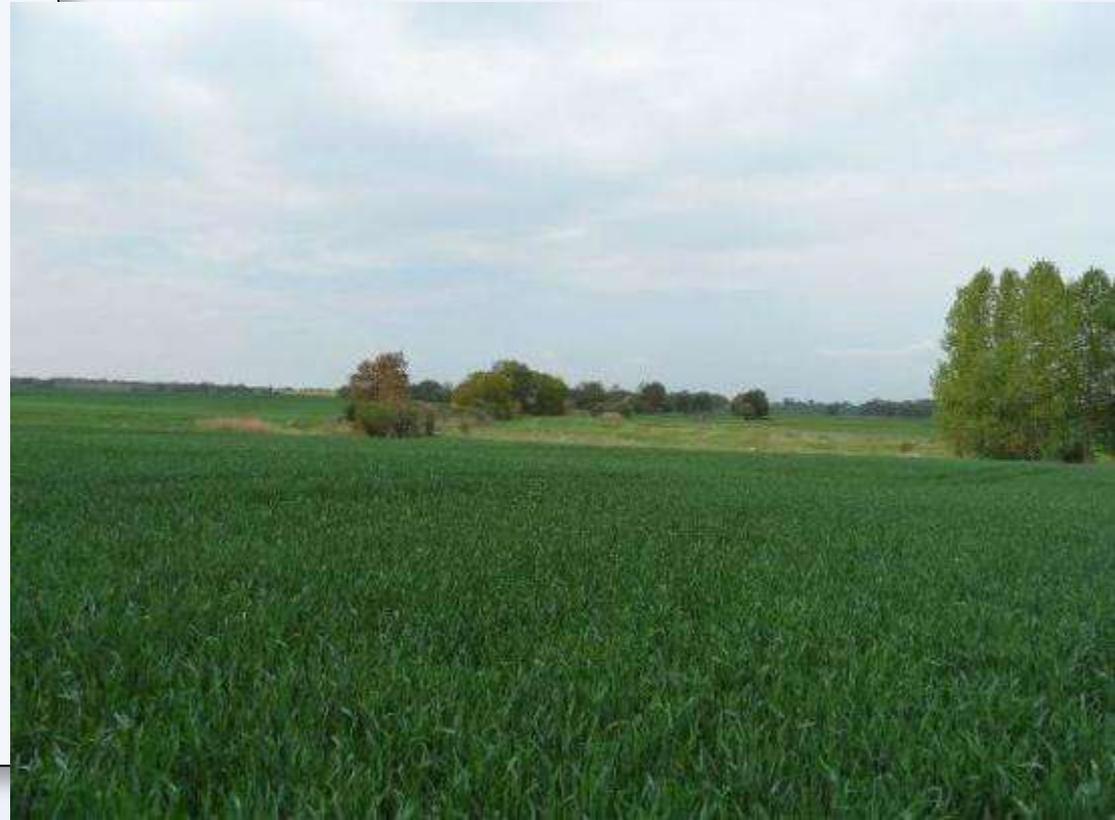
# Mühlengraben Gerswalde 3+360 bis 4+170

- Gewässer komplett verrohrt
- Entwässerung eines oberhalb liegenden ehemaligen Binneneinzugsgebietes

keine

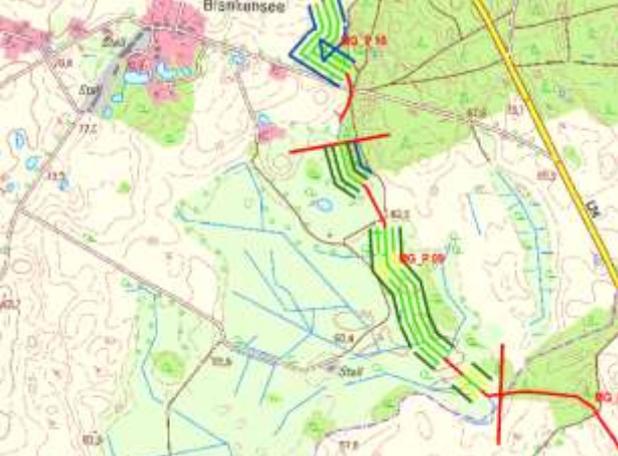
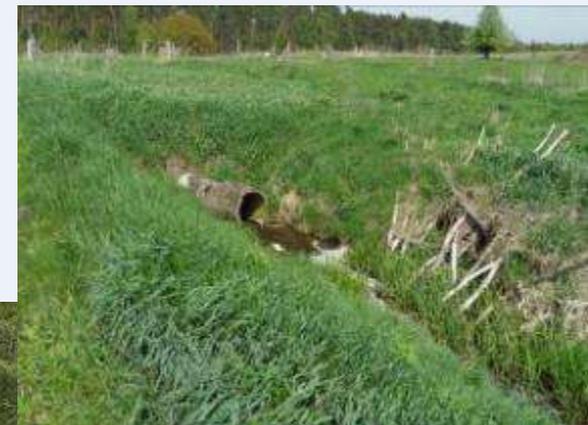
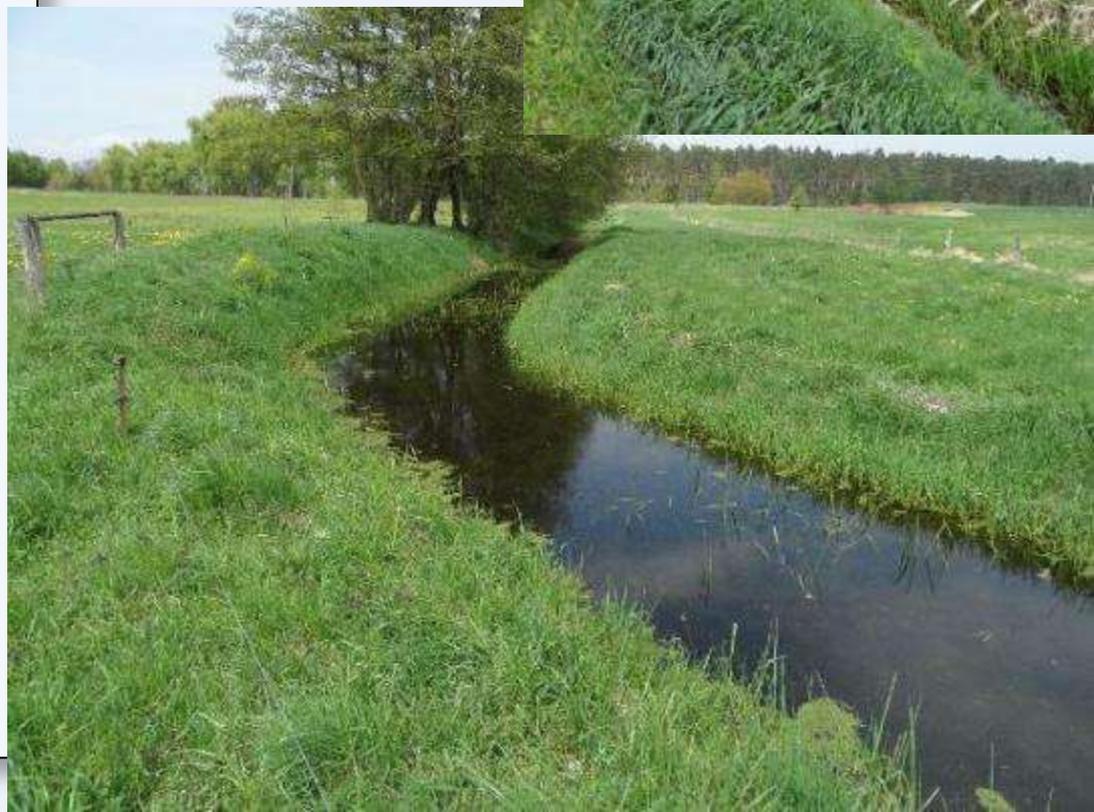
# Mühlengraben Gerswalde 4+170 bis 5+400

- 2 kürzere Verrohrungen, Stauvorrichtungen
- kaum gewässerbegleitende Gehölze
- geringe Ufer- und Sohlenstrukturen

nicht vorhanden

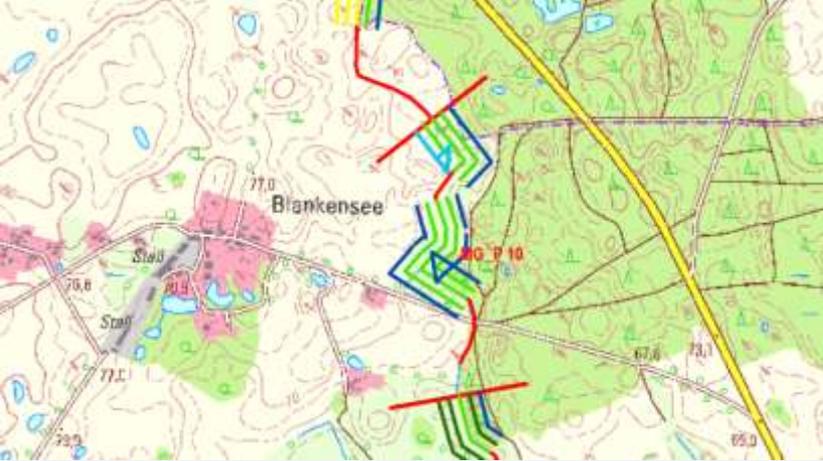
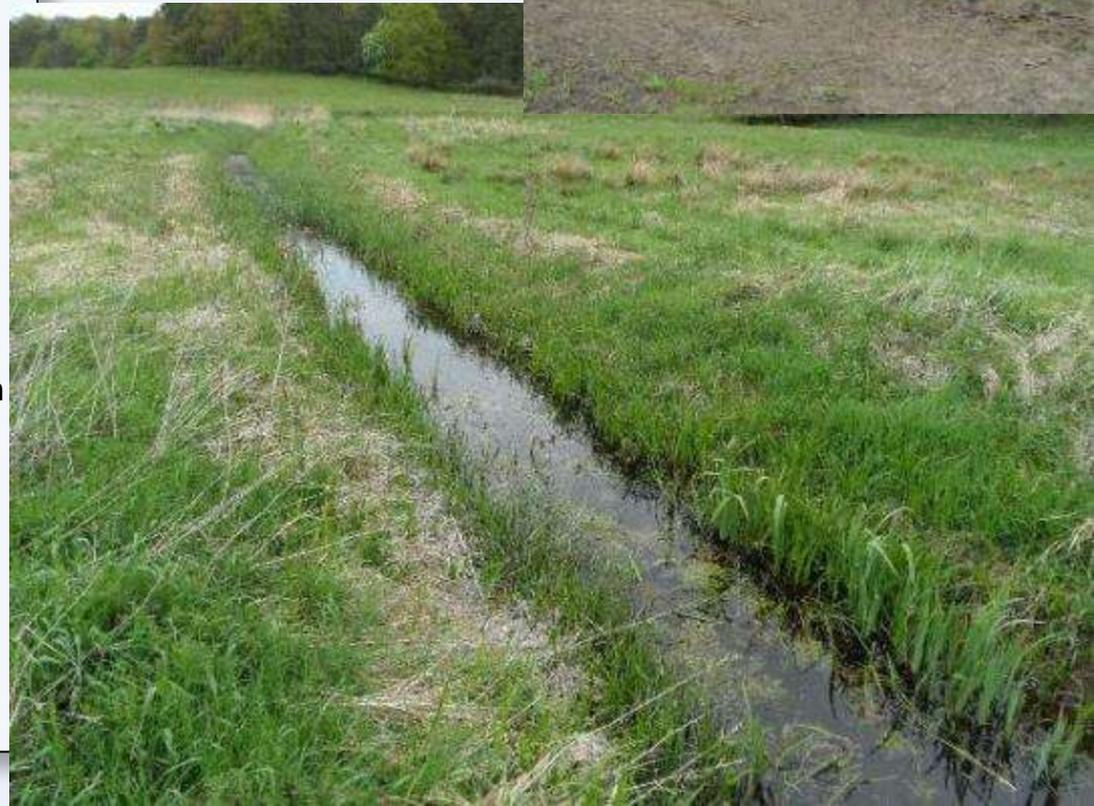
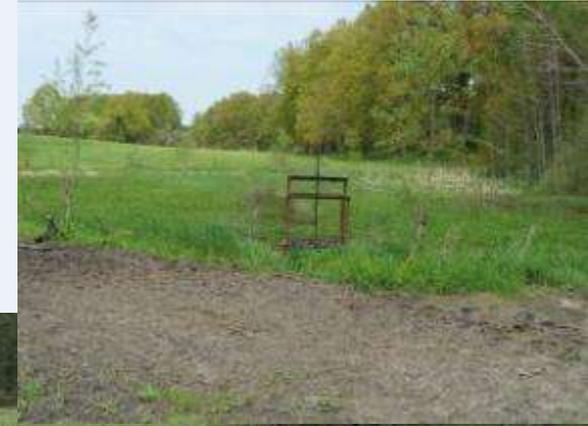
# Mühlengraben Gerswalde 5+400 bis 6+400

- einförmiges, teilweise sehr tief eingeschnittenes Trapezprofil
- Entwässerung der angrenzenden Moorböden
- Behinderung der Durchgängigkeit durch die Stau- und Verrohrungen

nicht gegeben

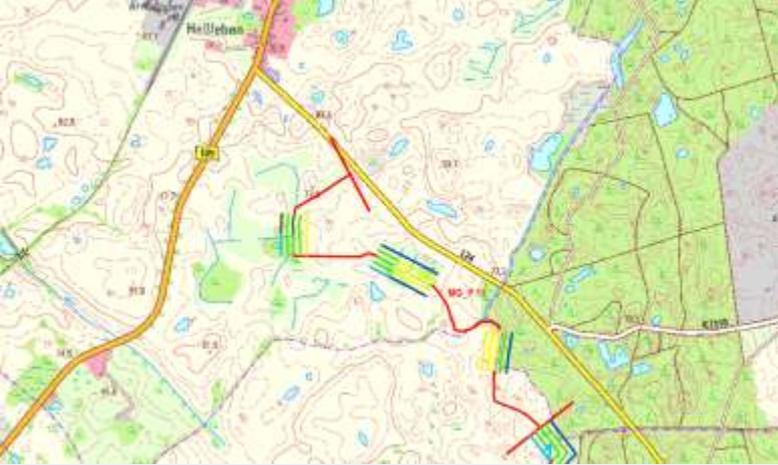
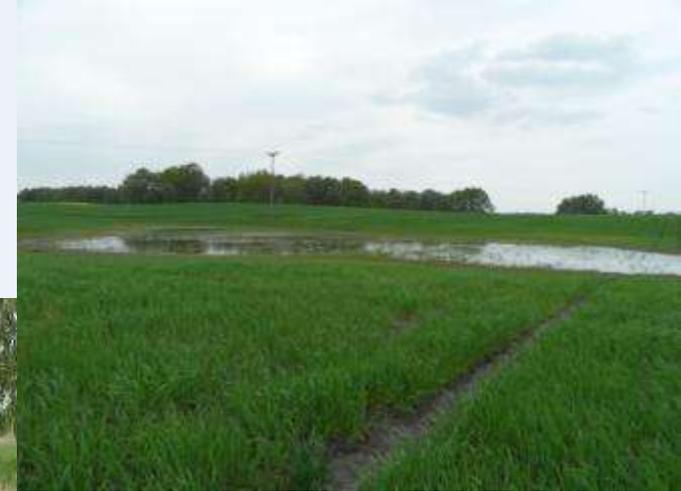
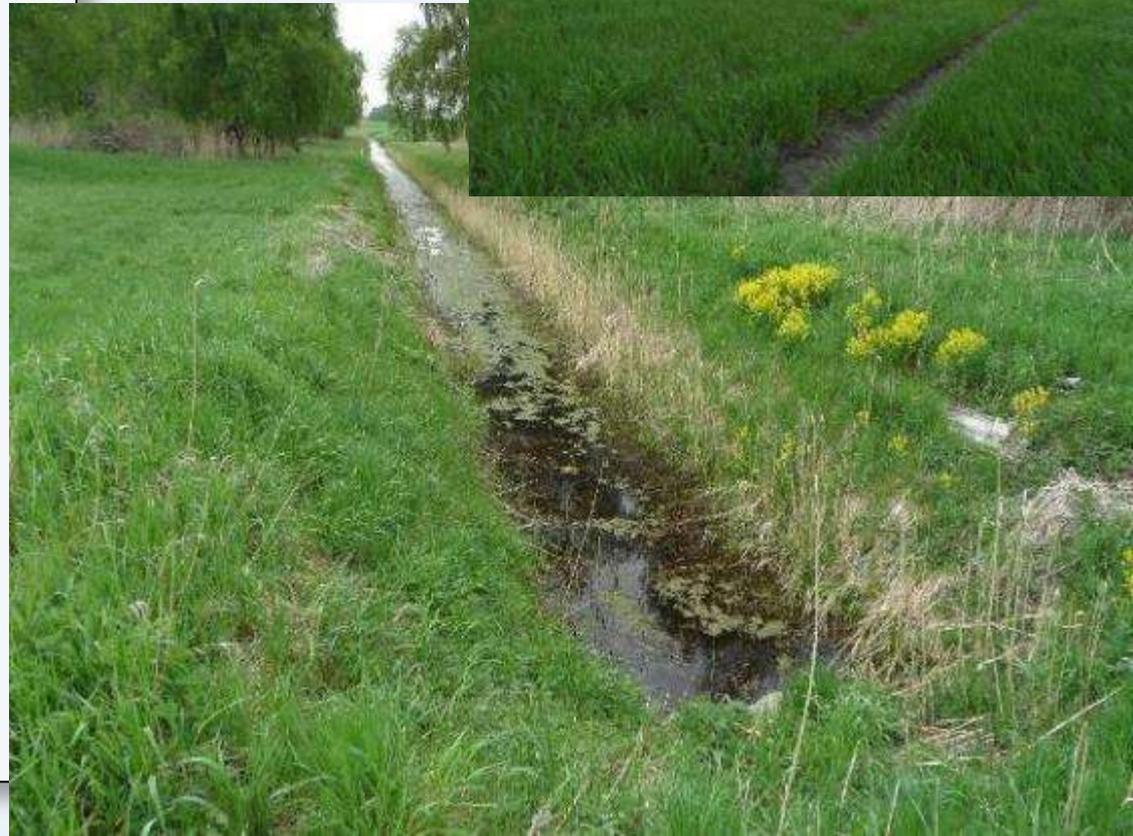
# Mühlengraben Gerswalde 6+400 bis 8+700

- mehrere Verrohrungen
- Entwässerung von vormals abflusslosen Senken

untergeordnet, nicht gegeben

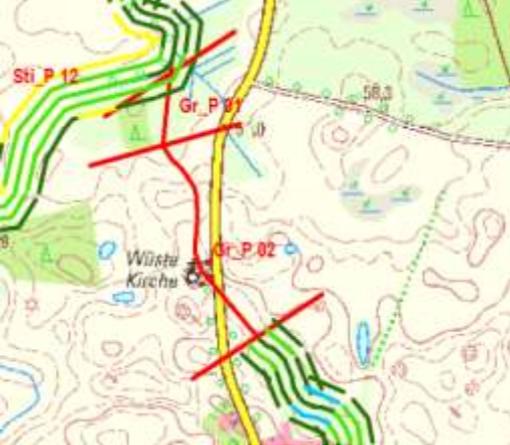
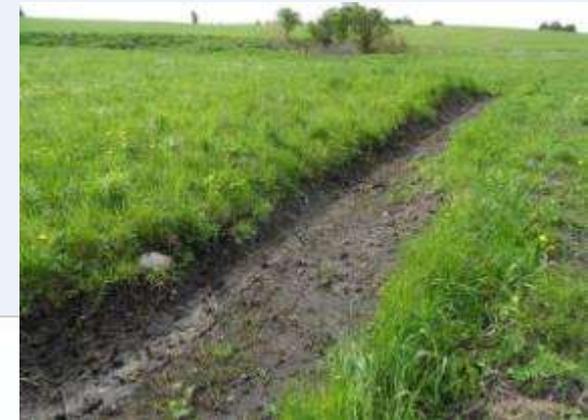
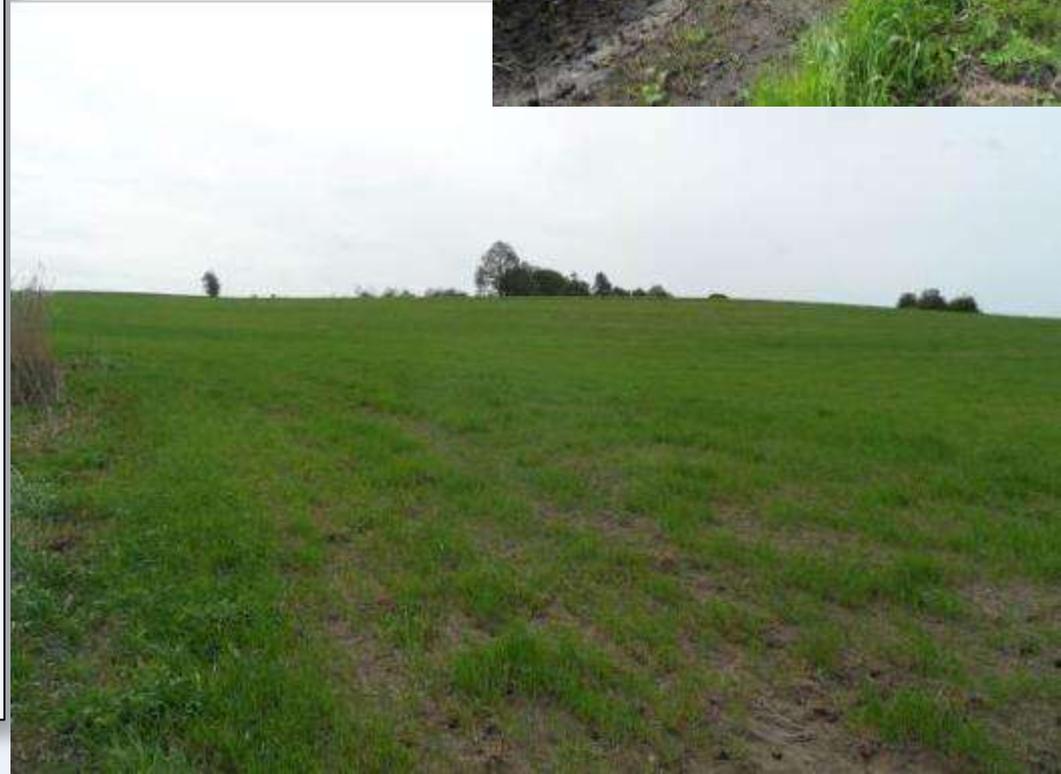
### Graben 22.2: 0+000 bis 0+800

vollständig verrohrt

nicht gegeben

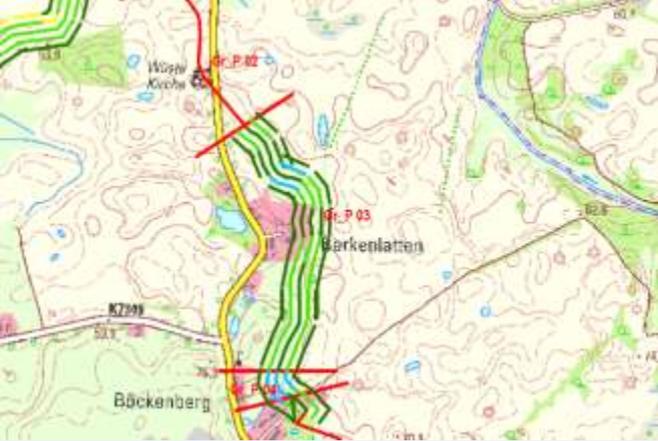
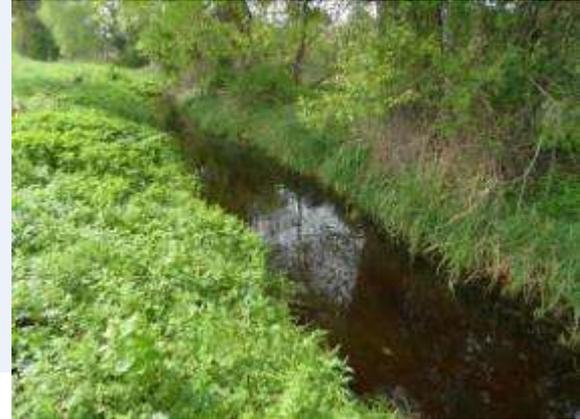
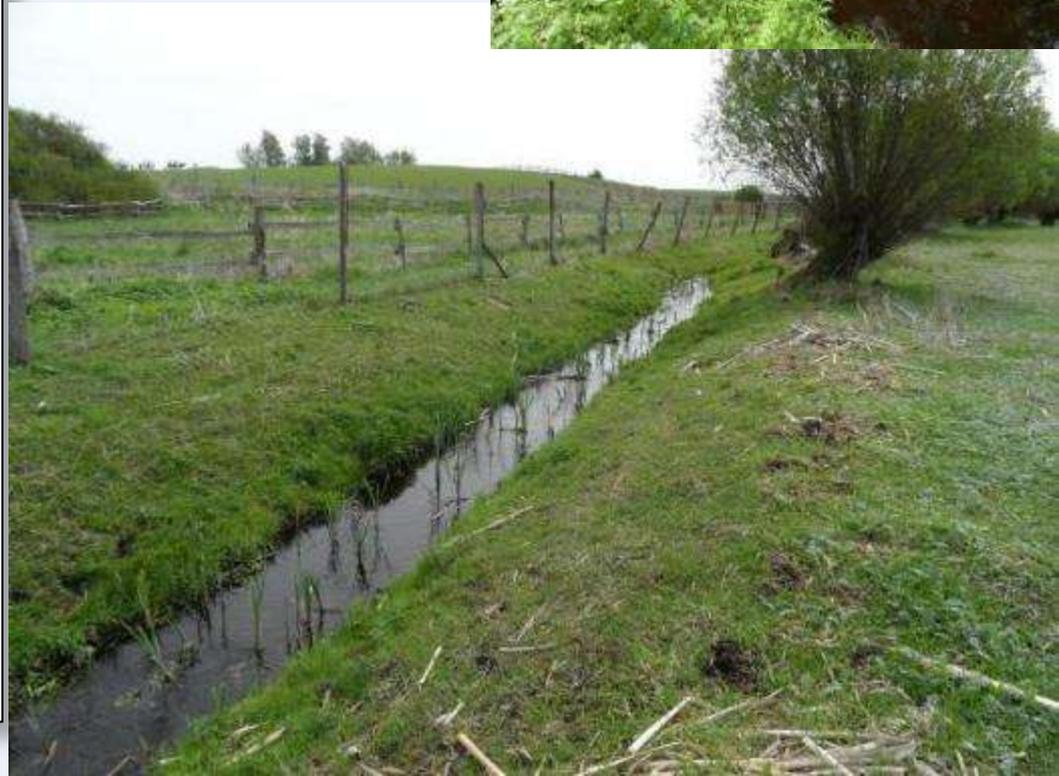
### Graben 22.2: 0+800 bis 1+800

- Gewässerlauf zum Teil tief eingeschnitten
- eingeschränkte Durchgängigkeit an Durchlässen
- wenig strukturierte Gewässersohle
- monotone und artenarme Ufervegetation

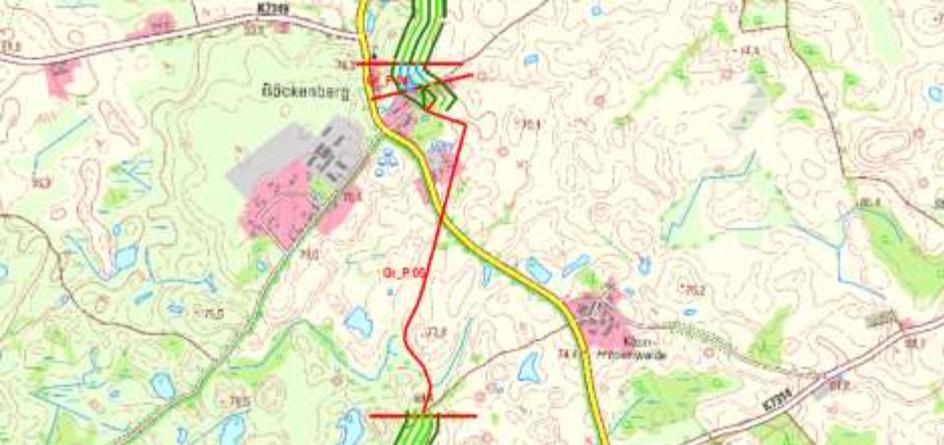
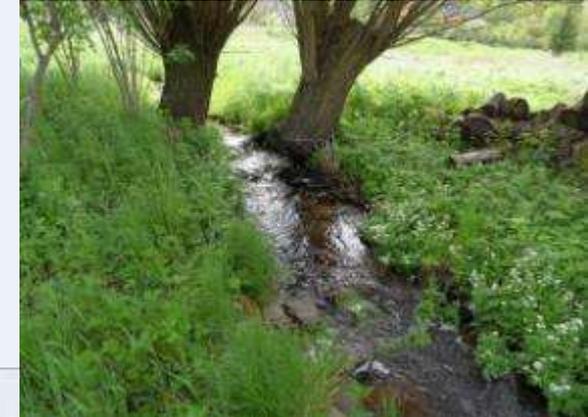
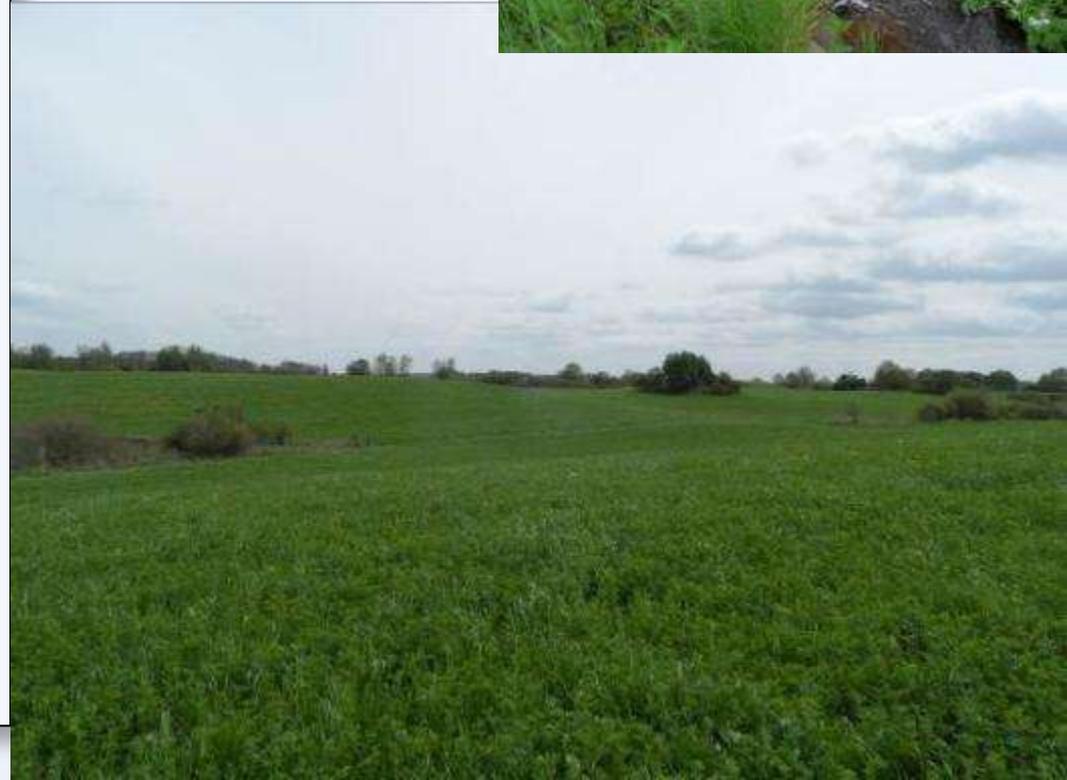
### Graben 22.2: 1+800 bis 3+410

Gewässer komplett verrohrt

- Auslaufstrecke mit Hügellandcharakter

keine Maßnahmen

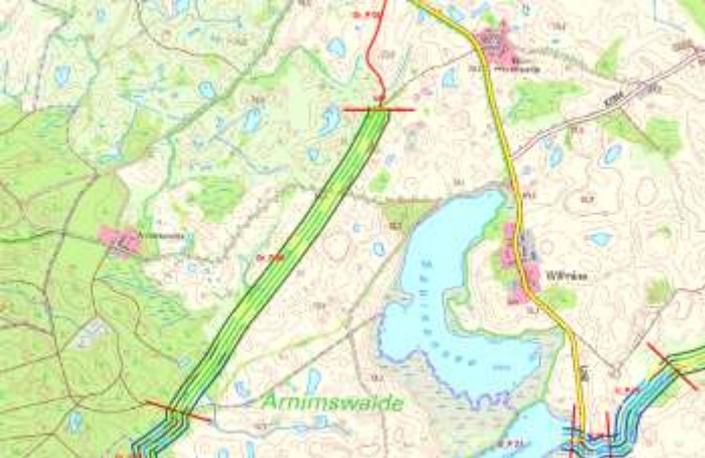
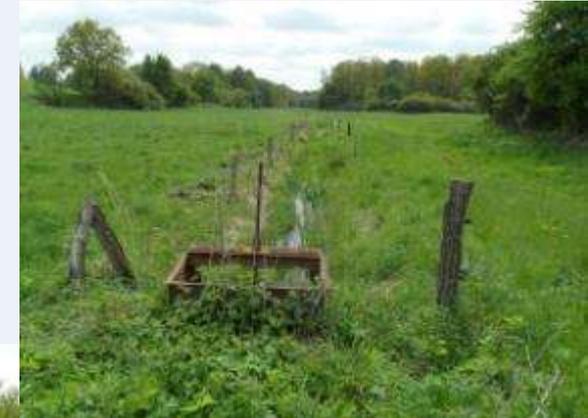
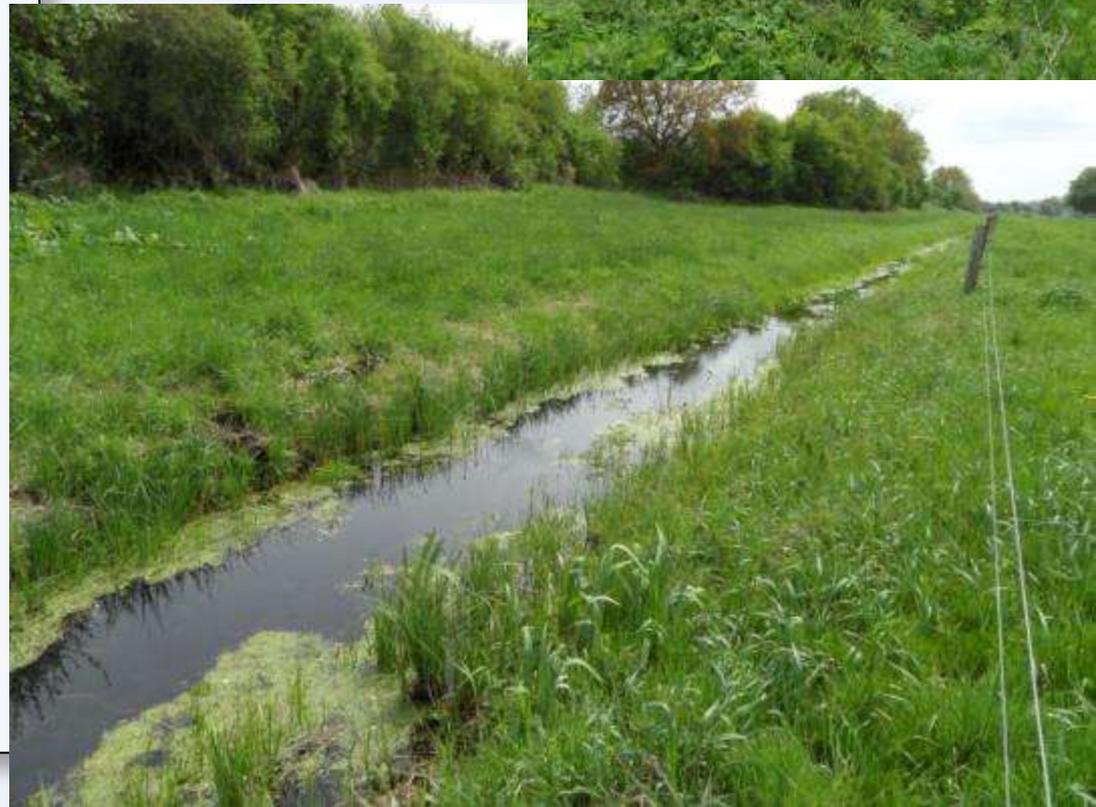
### Graben 22.2: 3+410 bis 5+560

- begradigter Gewässerabschnitt
- wenig strukturierte Gewässersohle
- Röhrichtbewuchs über den gesamten Gewässerquerschnitt
- keine Gehölzstrukturen

nicht gegeben durch Stauanlagen

entwässerte Moorwiesen

Beschreibung Maßnahmen	Umsetzungs-priorität
Entwicklung Ufergehölze	!
Sohlanhebung	!!
Vernässung der Grünlandniederung	!!!
Moorrevitalisierung	!!

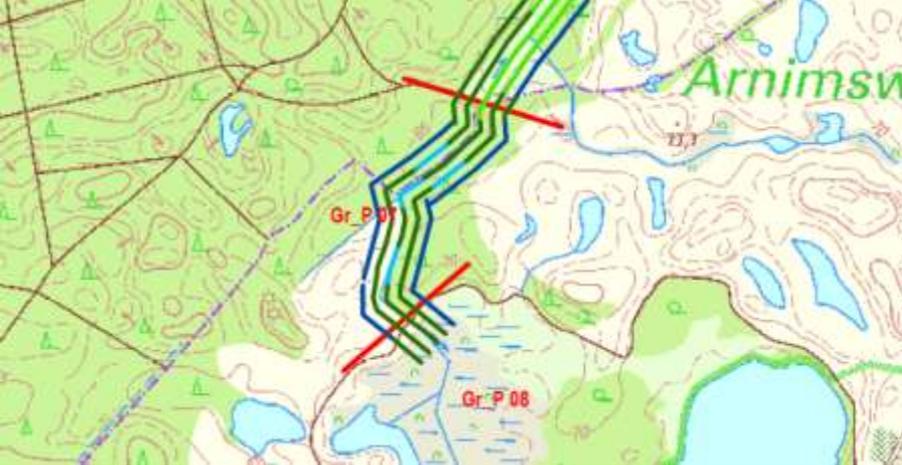
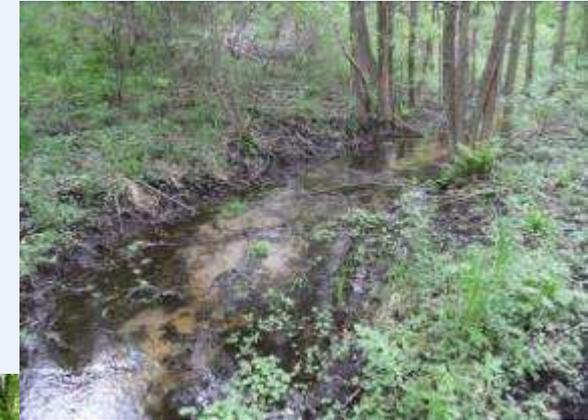
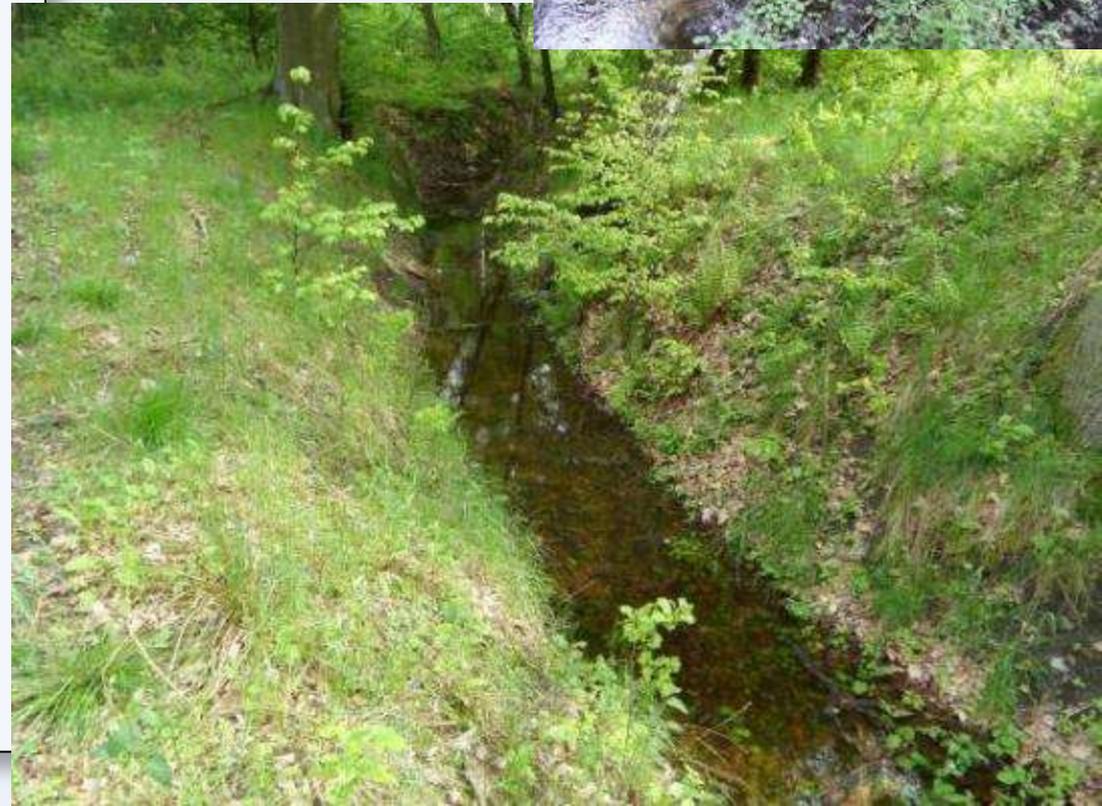
### Graben 22.2: 5+560 bis 6+200

- Gewässer zum Teil sehr tief eingeschnitten
- wenig strukturierte Gewässersohle
- Durchlässe mit eingeschränkter Durchgängigkeit

Beschreibung Maßnahmen	Umsetzungs-priorität
Sohlanhebung im Wald	!!!
Sohlschwelle am Klaren See	!!

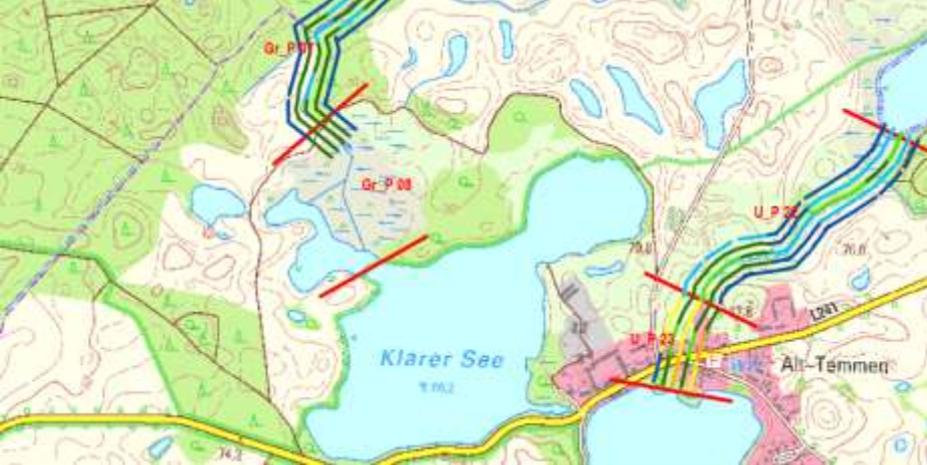
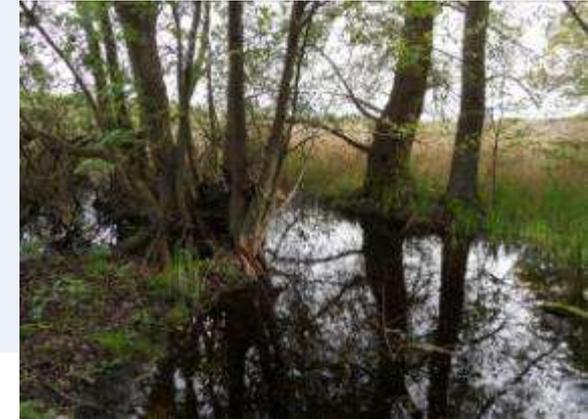
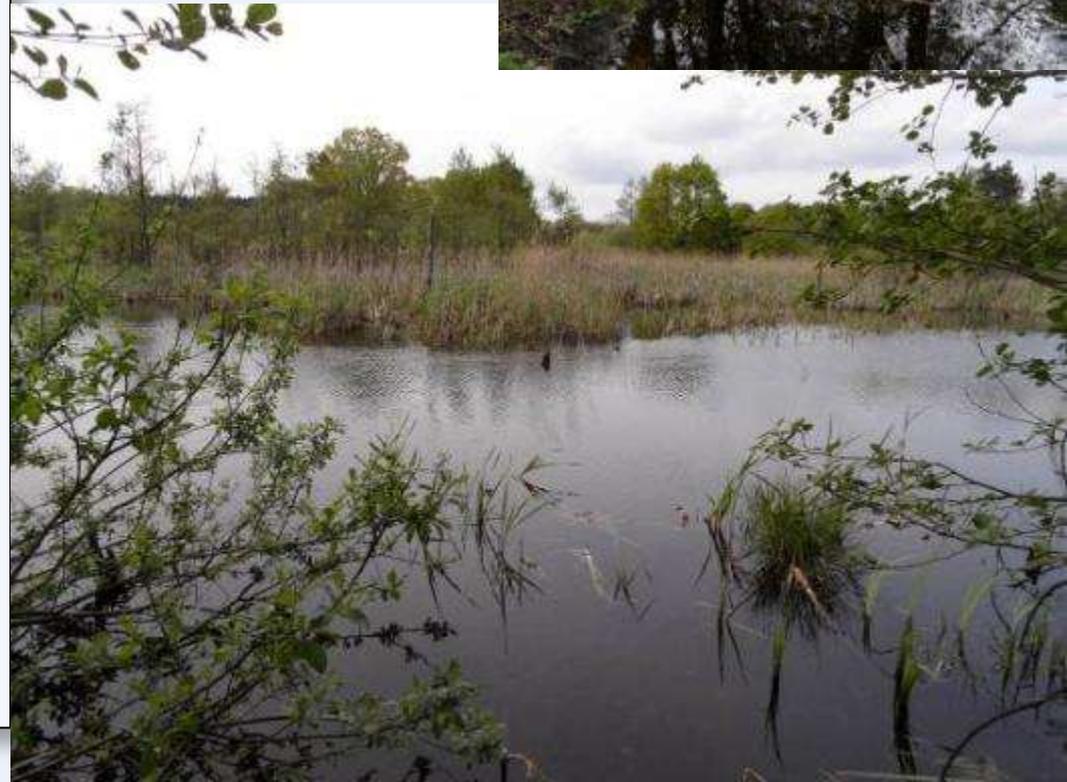
### Graben 22.2: 6+200 bis 6+700

keine

Seespiegel nachhaltig anheben
