# Abschnittsbezogene Darstellung des Bestandes und der Defizite der berichtspflichtigen Fließgewässer

## 1 Ucker (968)

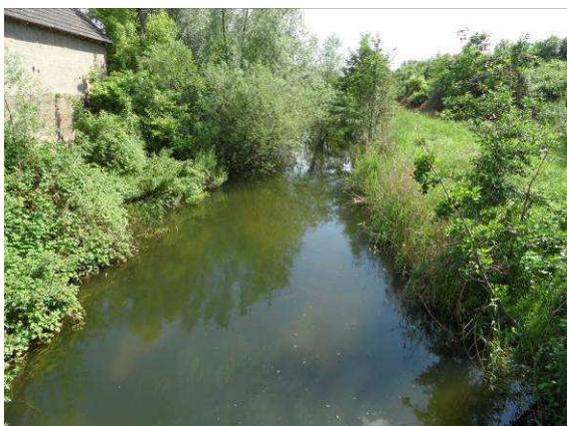
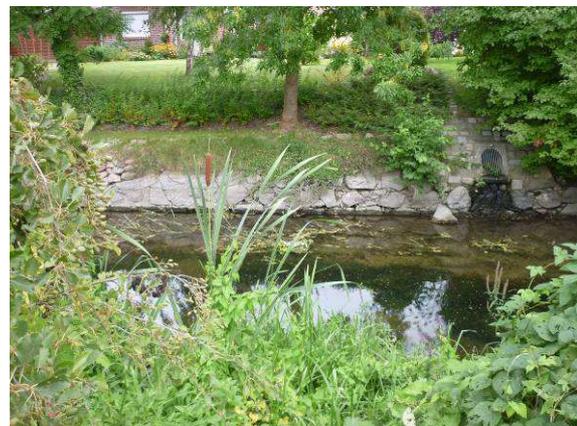
#### **Planungsabschnitt 2: Station 62+000 bis 63+310**

**Foto 2: unterschiedliche Nutzungsarten entlang der Ucker mit Bebauung oder Brachland (links) sowie Privatgrundstücke (rechts)**

- Einmündung von Drainagen und Stadtentwässerung mit unter Umständen belastetem Abwasser

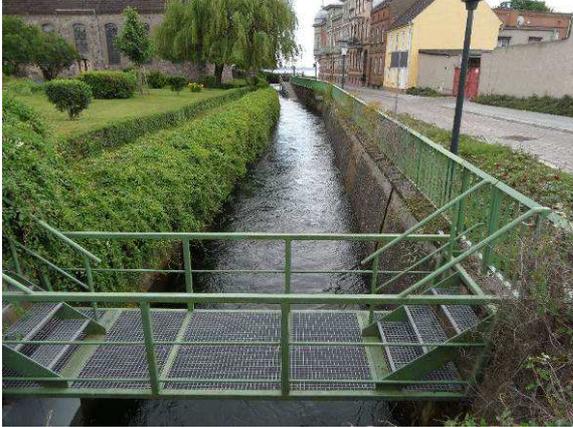
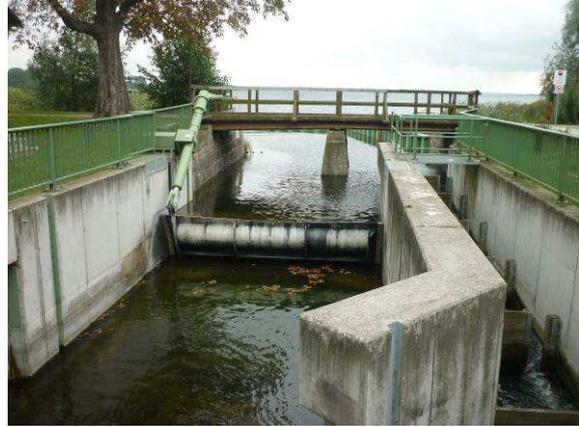
### Planungsabschnitt 3: Station 63+310 bis 63+440

**Foto 3: kanalartiger Seeausfluss (links) mit Stau und Fischpass (rechts)**

Dieser Planungsabschnitt stellt den Bereich des Seeausflusses der Ucker aus dem Unteruckersee dar. Der Gewässerlauf ist begradigt und weist ein rechteckiges Querprofil auf. Sowohl die Uferböschung als auch die Sohle sind befestigt. Die Sohle ist dabei mit einer Stein/Kiesschüttung und die senkrechte Uferböschung mit Betonplatten befestigt. Größere Steine sollen die Rauheit der Gewässersohle und die Sohlenstrukturen auflockern.

- kanalisierter Gewässerlauf
- senkrechte und/oder befestigte Uferböschungen
- fehlender Uferstrandstreifen
- ggf. eingeschränkte Durchgängigkeit

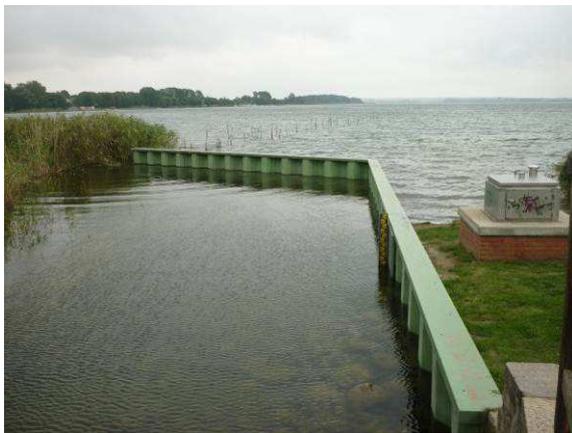
#### **Planungsabschnitt 4: Station 63+440 bis 70+260**

**Foto 4: Schutzbarriere am Ausfluss der Ucker aus dem Unteruckersee (links), Mündung des Verbindungskanals in den Unteruckersee (rechts)**

- Wasserqualität der Ucker unterhalb des Unteruckersees hängt entscheidend vom ökologischen Zustand des Unteruckersees ab
- Einträge aus der Bewirtschaftung der umliegenden Ackerflächen und mündenden Gewässer belasten die Wasserqualität

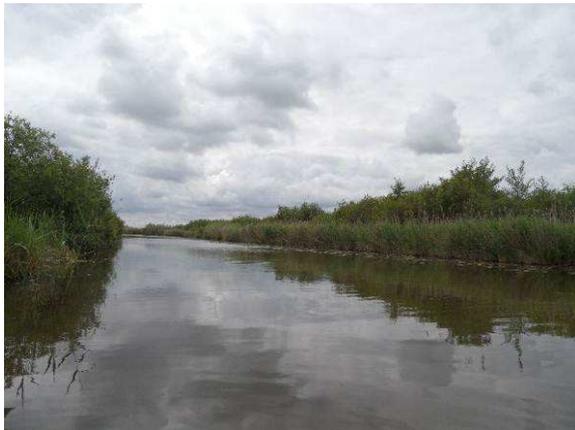
#### **Planungsabschnitt 5: Station 70+260 bis 72+300**

**Foto 5: Verbindungskanal in ganzer Breite (links), bräunlich getrübbes Wasser nach einer Schiffsdurchfahrt (rechts)**

Dieser Planungsabschnitt stellt den Gewässerverlauf der Ucker als Verbindungskanal zwischen dem Möllensee und dem Unteruckersee dar. In diesem Bereich weist die Ucker einen leicht geschwungenen Gewässerverlauf auf und ist im gesamten Abschnitt als Seeausfluss mit einer Sohle vorwiegend aus abgelagerten Faulschlamm und Sedimenten gekennzeichnet.

- hohe Nährstoffeinträge in den Verbindungskanal aus den degradierten Niedermoorgebieten zwischen den Uckerseen
- das Fahrgastschiff verursacht ein starkes Aufwühlen des Gewässergrundes, dadurch Gewässertrübung und Sauerstoffzehrung
- fehlende Gehölzstrukturen über weite Strecken des Gewässers
- begradigter Gewässerverlauf
- einförmige Uferstrukturen (Schilfröhrichte)

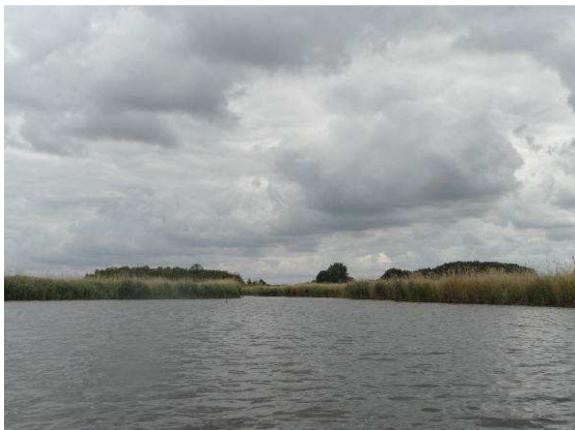
#### **Planungsabschnitt 6: Station 72+300 bis 72+850**

**Foto 6: Möllensee**

Bei diesem Abschnitt handelt es sich um den Möllensee. Der Verlauf des Ucker-Kanals durch den Möllensee lässt sich an wenigen Stellen entlang des Ostufers aufgrund von Röhrichtbewuchs zwischen der Wasserfläche des Sees und dem Ucker-Kanal nachvollziehen. Die Uferbereiche des vergleichsweise kleinen Sees werden vorwiegend von einem geschlossenen und ausgeprägten Röhrichtgürtel gekennzeichnet.

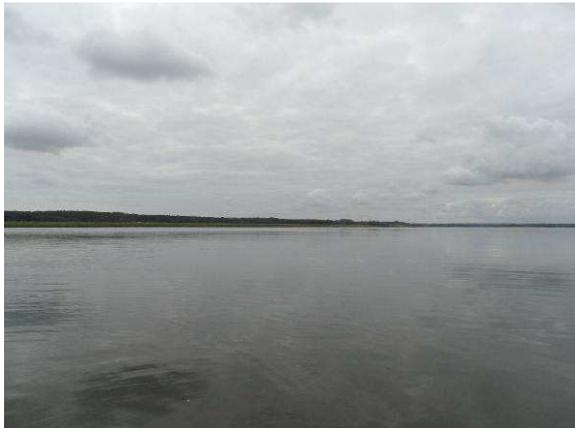
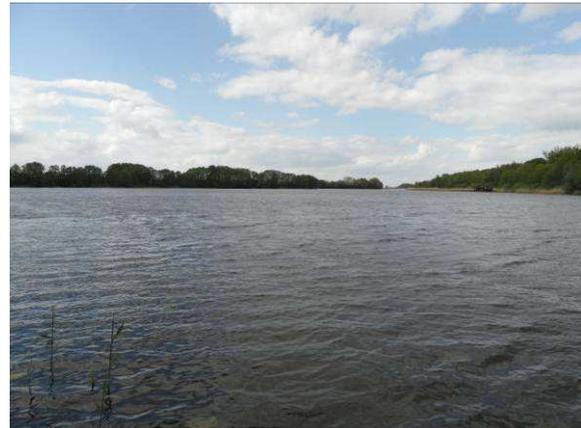
### Planungsabschnitt 8: Station 75+490 bis 82+300

**Foto 8: Oberuckersee im Bereich des Seeausflusses der Ucker (links), Große Lanke (rechts)**

Dieser Abschnitt stellt den 6,9 km langen Gewässerverlauf der Ucker durch den Oberuckersee und der Großen Lanke dar. Auch für den Oberuckersee wäre der Referenzzustand ein mesotropher Nährstoffhaushalt, allerdings zählt er heute zu den eutrophen Seen, wobei sein Zustand leicht besser als der des Unteruckersees eingestuft wird.<sup>11</sup> In den See münden die Gewässer Stierngraben, Kleine Ucker und Rauegraben als berichtspflichtige Gewässer, sowie einige kleinere Zuflüsse insbesondere aus dem westlichen Einzugsgebiet. Es befinden sich die Ortschaften Warnitz, Quast, Seehausen und Fergitz an den Seeufern, wobei Warnitz und Quast mit zusammen 4 km Uferlänge die meisten Auswirkungen auf den See besitzen. Hier gibt es auch die meisten sozioökonomischen Problemstellungen im Zusammenhang mit dem Wasserspiegel in den Uckerseen, da z.B. in Quast teilweise ungenehmigte Bungalowbauten bei hohen Wasserständen im See in Mitleidenschaft gezogen werden. Die hohen Wasserstände sind wiederum notwendig, um die Nährstofffreisetzung aus den Niedermooren am Verbindungskanal zu reduzieren und um die Abflüsse aus dem Unteruckersee insbesondere in Trockenzeiten zu stabilisieren.

- Wasserqualität der Ucker unterhalb des Oberuckersees ist vom ökologischen Zustand des Oberuckersees abhängig
- einmündende Gewässer (insbesondere Rauegraben, Stierngraben) tragen zur Nährstoffbelastung des Sees bei
- Nutzungskonflikte mit Anwohnern bei hohen Wasserständen im See

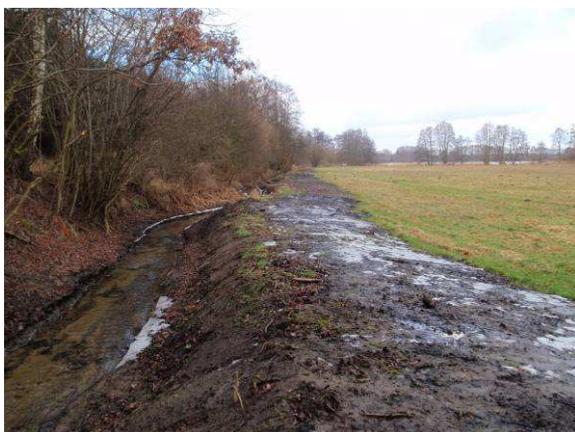
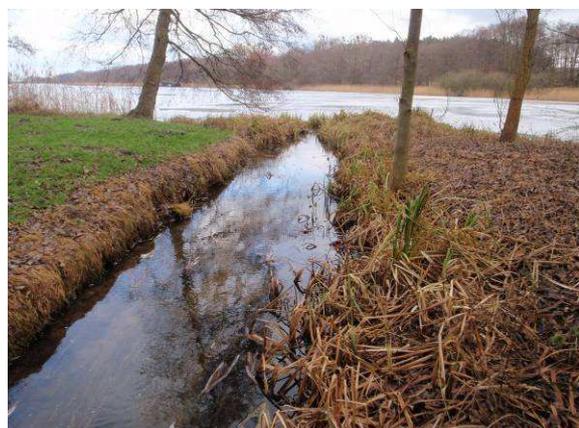
#### **Planungsabschnitt 9: Station 82+300 bis 82+700**

**Foto 9: Kleine Ucker oberhalb Schifferhof (links) und an der Mündung in den Oberuckersee (rechts)**

Dieser Gewässerabschnitt der Ucker (Kleine Ucker) ist als mäßig stark geschwungener und sandgeprägter Gewässerlauf einzuordnen. Abschnittsweise ist das Gewässer im Gelände tiefer eingeschnitten.

- Gewässerlauf ist vor der Mündung in die Große Lanke begradigt, ausgebautes Trapezprofil
- intensive Gewässerunterhaltung mit Mahd und teilweise Grundräumungen im Grünlandbereich
- wenig Sohlenstrukturen, wenig Totholz oder größere Steine
- im Bereich vor der Mündung gibt es teilweise dicht ausgeprägten Röhrichtbewuchs über den gesamten Gewässerquerschnitt hinweg
- beeinträchtigte Durchgängigkeit durch die Schwelle am Staubauwerk Schifferhof

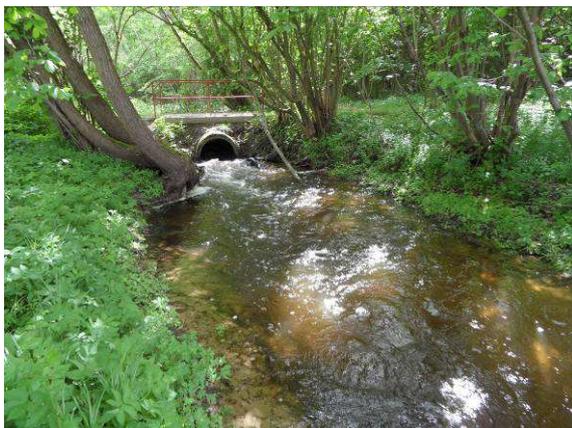
#### **Planungsabschnitt 10: Station 82+700 bis 83+410**

**Foto 10: Kleine Ucker unterhalb (links) und oberhalb (rechts) des verrohrten Durchlasses im Bereich eines Radweges**

Der Gewässerverlauf innerhalb dieses Planungsabschnittes führt überwiegend durch bewaldetes Gebiet. Dabei wird in Station 82+710 der Radweg gekreuzt. Hier ist die Durchgängigkeit des Gewässers nur leicht beeinträchtigt. Außerdem befinden sich zwei

- stark eingeschränkte Durchgängigkeit am Durchlass unter der L241
- fehlende Otterberme am Durchlass unter der L24
- durch Gewässerunterhaltung reduzierte Sohlen- und Uferstrukturen im Vorflutbereich des Durchlasses L24
- ausgebautes, wahrscheinlich überdimensioniertes Trapezprofil
- geringe Uferstrukturen insbesondere durch das abschnittsweise Fehlen von typischen Uferbäumen und Totholz

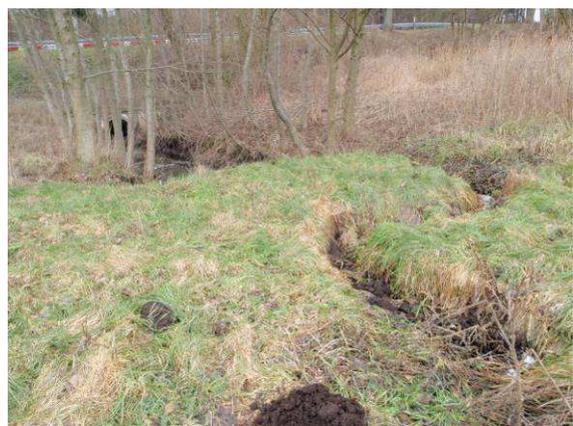
#### **Planungsabschnitt 11: Station 83+410 bis 84+410**

**Foto 11: Begradigter Gewässerlauf in einer Grünlandniederung (links) mit verrohrten Durchlässen und Erosionsspuren durch Überlaufen des Staus (rechts)**

Innerhalb dieses Planungsabschnittes durchfließt die Ucker eine feuchte, als Grünland bewirtschaftete Niederung. Der Stau mit landwirtschaftlicher Überfahrt in Station 83+450 ist nicht durchgängig. Bei Vollstau bildet sich ein oberirdischer Überlauf aus, der bereits zu einer deutlich sichtbaren Erosionsrinne geführt hat. Außerdem kommen im Abschnitt weitere Durchlässe für landwirtschaftliche Überfahrten vor: in Station 83+640, Station 84+020 (ca. 60 m lang) und in Station 84+400 (Überfahrt). Spätestens ab Station 84+100, d.h. oberhalb des Einflussbereiches des Staues, sind wieder Fließbewegungen und sandige Sohlenstrukturen erkennbar. Totholz und andere Uferstrukturen sind jedoch nur gering ausgeprägt. Die Erlenreihe ist spalierartig gepflanzt und trägt derzeit kaum zur Verbesserung der Gewässerstrukturen bei. An 2 verschiedenen Stellen führen oberirdisch verlegte Gasleitungen über das Gewässer hinweg, die jedoch keine wesentlichen Einschränkungen am Gewässer hervorrufen.

- Unterbrechung der Durchgängigkeit des Gewässers durch Stauanlage
- Behinderungen der Durchgängigkeit durch weitere Durchlässe und Verrohrungen
- begradigtes und trapezförmig ausgebautes Gewässerprofil
- teilweise sehr tief eingeschnittenes Profil zur Entwässerung der umliegenden Grünlandniederung
- geringe Sohlen- und Uferstrukturen

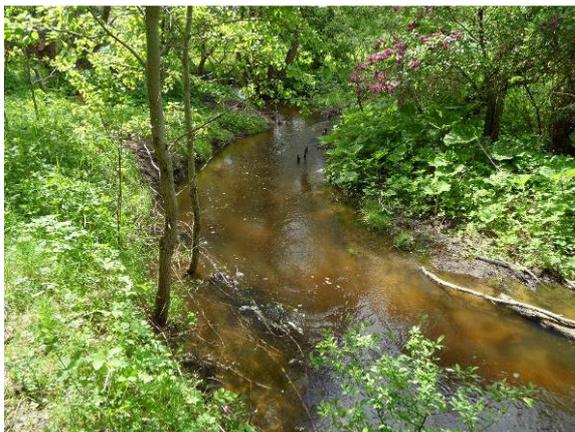
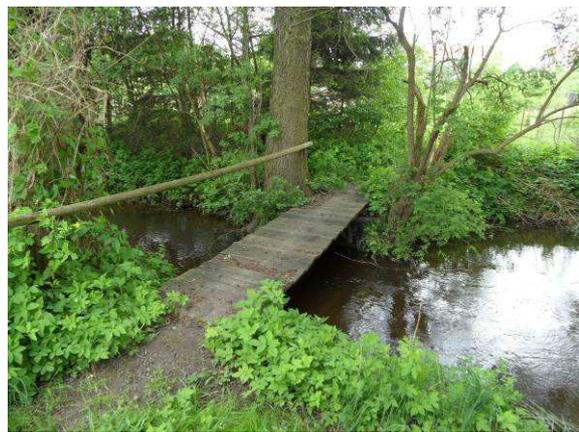
#### **Planungsabschnitt 12: Station 84+410 bis 85+580**

**Foto 12: Geschwungener Gewässerverlauf (links) mit Holzstegen im Bereich von Privatland (rechts)**

Innerhalb dieses Planungsabschnittes ist die Ucker als leicht bis stark geschwungener und sandgeprägter Gewässerlauf einzuordnen. In der Gewässersohle befindet sich abschnittsweise Totholz.

- ein verrohrter Durchlass unter einer Straße sorgt für eine verminderte Durchgängigkeit des Gewässers
- unterhalb des Durchlasses unter der Straße „Am Pfingtsberger Damm“ gibt es Bereiche mit starkem Gefälle und Sohlensprüngen, d.h. mit verminderter Durchgängigkeit des Gewässers
- vereinzelt gibt es privat errichtete Stege und Maschendrahtzäune, die teilweise in den Gewässerlauf hineinreichen
- alte zerfallene Gartenlauben auf dem Gelände ehemaliger Kleingärten
- Holz- und Gartenabfälle teilweise sehr nah an der Uferböschung der Ucker

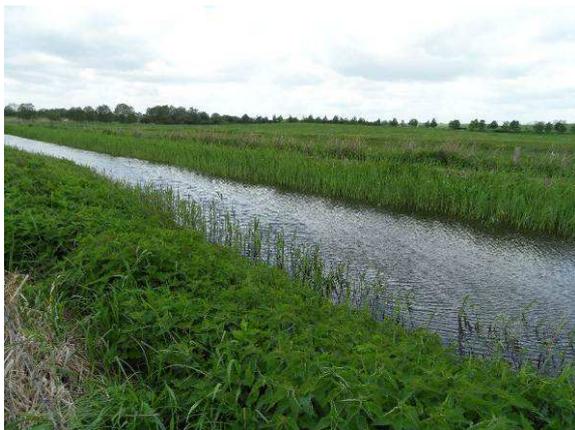
#### **Planungsabschnitt 13: Station 85+580 bis 86+180**

**Foto 13: Begradigter Gewässerlauf ohne Gehölzstrukturen im Uferbereich (links), Stau am Beginn des verrohrten Gewässerabschnittes (rechts)**

Die Ucker ist innerhalb dieses Abschnittes zwischen der Station 85+600 und 85+800 sowie zwischen der Station 86+000 und 86+090 verrohrt. Die erste Verrohrung führt unter einer Anhöhe durch. Oberhalb befindet sich ein Staubauwerk, das in den 90er Jahren saniert wurde und zur Regulierung der Wasserstände in den oberhalb befindlichen Wiesen genutzt wird. Hier gibt es eine Nutzungsvereinbarung zwischen den Landwirten und dem Biosphärenreservat Schorfheide-Chorin. Die zweite Verrohrung dient der Querung des Gewässers und verläuft vergleichsweise flach unter Gelände, ist allerdings dennoch ca. 70-90 m lang. Einige Rohrstücke sind insbesondere im Einlaufbereich kaputt oder unter der Grasnarbe sichtbar. Eine Sanierung oder Öffnung der Verrohrung erscheint hier sinnvoll. Dieser Bereich wird ausschließlich als Grünland (Weide, Mahd) genutzt.

- Unterbindung der Durchgängigkeit an Staubauwerk und Verrohrungen
- stark begradigtes und tief eingeschnittenes Gewässer
- fehlende Fließbewegungen durch überdimensioniertes Gewässerprofil und Staubauwerk
- eintönige Sohlen- und Uferstrukturen
- keine Gehölzstrukturen im Bereich der Ufer

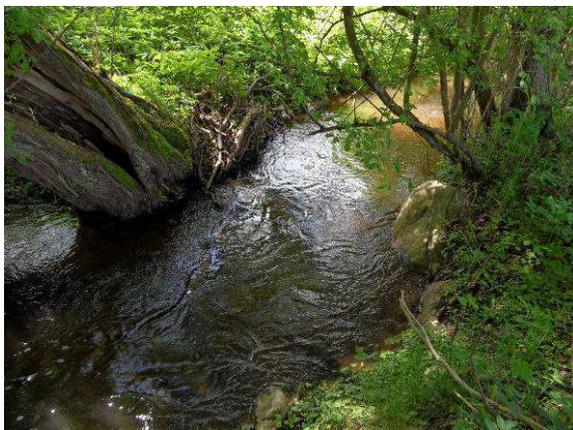
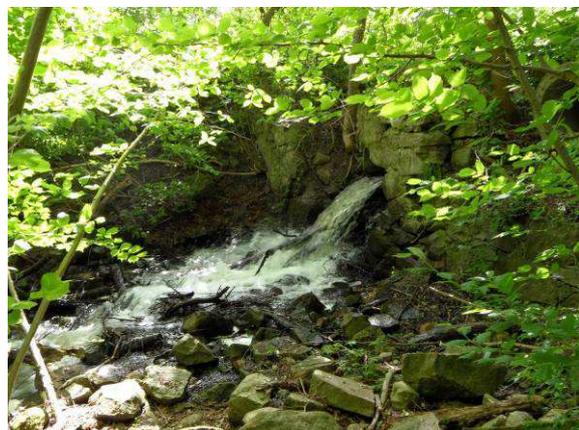
#### **Planungsabschnitt 14: Station 86+180 bis 88+220**

**Foto 14: Naturnaher Gewässerverlauf (links), Absturz an der Hessenhagener Mühle (rechts)**

Die Kleine Ucker besitzt in diesem Planungsabschnitt einen leicht bis stark geschwungenen Gewässerlauf. Während sie oberhalb der kleinen Gewölbebrücke mit einem natürlich anmutenden Gehölzgürtel ausgestattet ist, ist das Profil unterhalb wieder stärker eingetieft und besitzt teilweise nur einen lückigen und einreihigen Gehölzbewuchs, der allerdings oberhalb der Brücke an der L241 auch abschnittsweise aus einem dichten Schlehenbewuchs besteht. Unterhalb der Brücke befindet sich eine Sohlenrampe, die augenscheinlich für die ange-stammten Gewässerorganismen zu hohe Fließgeschwindigkeiten aufweist und daher ein Wanderhindernis darstellt.

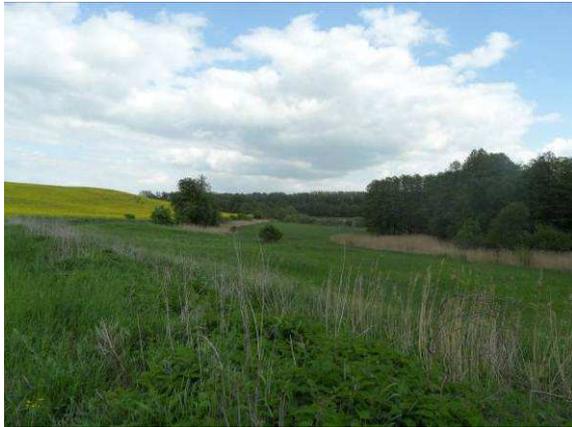
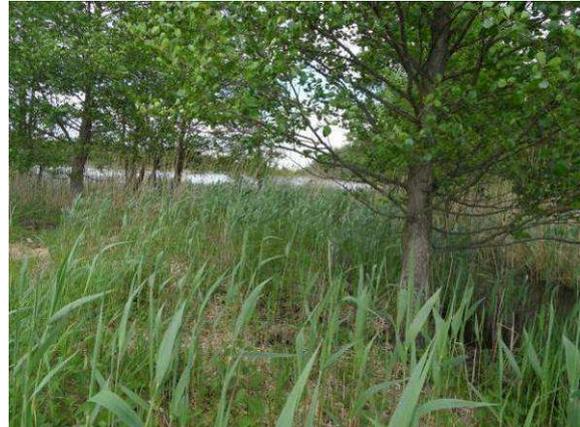
**Planungsabschnitt 16: Station 89+230 bis 89+790**

**Foto 16: Niederung am Behrendsee (links), Mündungsbereich der Kleinen Ucker in den Behrendsee (rechts)**

Der Behrendsee ist eingebettet in vermoorte Wiesen, die derzeit augenscheinlich extensiv genutzt werden und insbesondere in den Winter- und Frühjahrsmonaten hoch eingestaut sind. Ggf. wurde die Seefläche im Mittelalter durch Eintiefung oder Herstellung eines Abflusses verkleinert.

- ggf. hohe Nährstoffbelastung des Sees

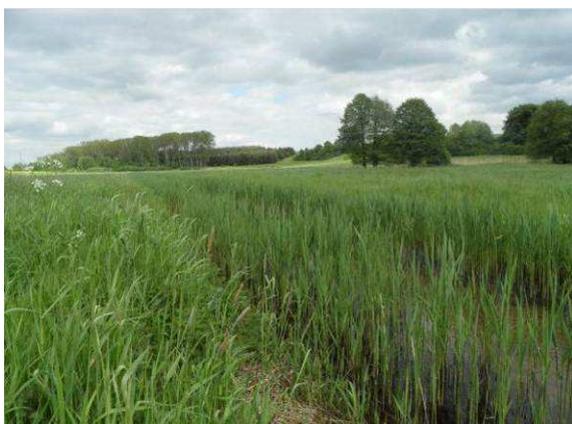
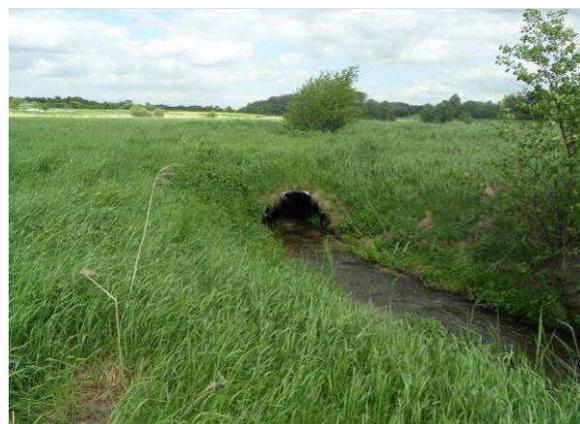
**Planungsabschnitt 17: Station 89+790 bis 90+650**

**Foto 17: Begradigtes Gewässer (links), neu gebauter Durchlass mit Maulpofil (rechts)**

Oberhalb des Behrendsees ist die Kleine Ucker ein begradigtes Gewässer. Die Sohle ist teilweise vollständig mit Schilf überwachsen. Sandige Substrate treten auf, werden aber ins-

Ca. in Station 90+630 wurde vor wenigen Jahren eine Verrohrung rückgebaut und durch ein helles und großzügig dimensioniertes Maulprofil ersetzt. Oberhalb des Durchlasses ist das Gewässer tief eingeschnitten. Hier wird ein früher vorhandener Sohlenabsturz durch eine Sohlengleite mit kiesigem Substrat allmählich abgebaut. Das Gewässer ist an dieser Stelle gut durchgängig. Im weiteren Verlauf des Planungsabschnittes befindet sich ca. in Station 90+070 ein weiterer Durchlass, der allerdings beschädigt ist und durch das Gewässer überstaut wird.

- eingeschränkte Durchgängigkeit am Durchlass Station 90+070
- defekter Durchlass Station 90+070
- begradigter Gewässerverlauf
- Zuwachsen des Stromstriches mit Schilf, dadurch intensive Gewässerunterhaltung notwendig
- fehlende Beschattung fast im gesamten Planungsabschnitt
- fehlende Sohlen- und Uferstrukturen

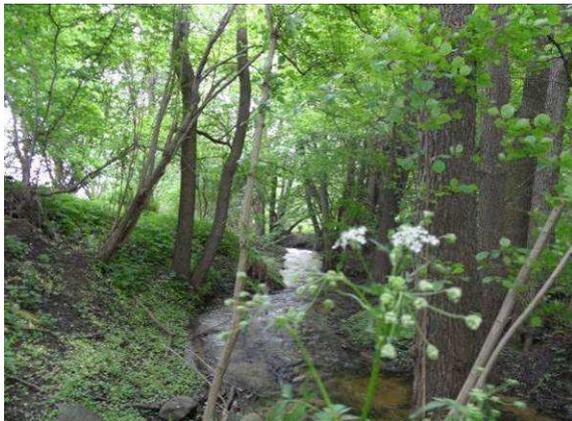
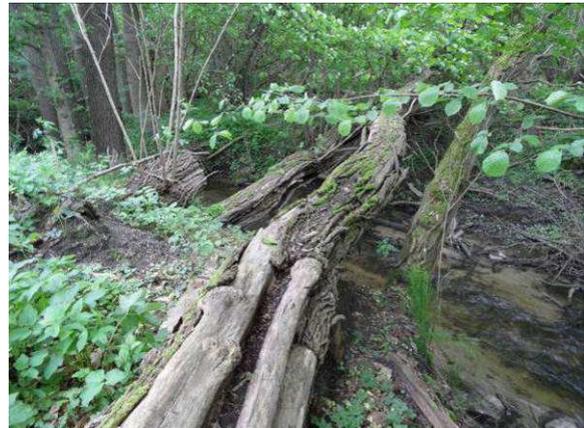
#### **Planungsabschnitt 18: Station 90+650 bis 91+300**

**Foto 18: geschwungener Gewässerverlauf in quelligen Hangbereichen (links) mit hohem Totholzanteil (rechts)**

In diesem Abschnitt durchfließt die Kleine Ucker quellige Hangbereiche. Teilweise ist das Gewässer sehr stark eingetieft. Das Sohlensubstrat besteht überwiegend aus Sand und Kies. Einige Blöcke kommen in Abschnitten mit stärkerer Fließgeschwindigkeit ebenfalls vor. Im gesamten Bereich durchziehen Quellaustritte den Hang und fließen dem Gewässer zu.

- starke Gewässereintiefung
- ggf. Eintragspfade aus den umgebenden Wirtschaftsflächen

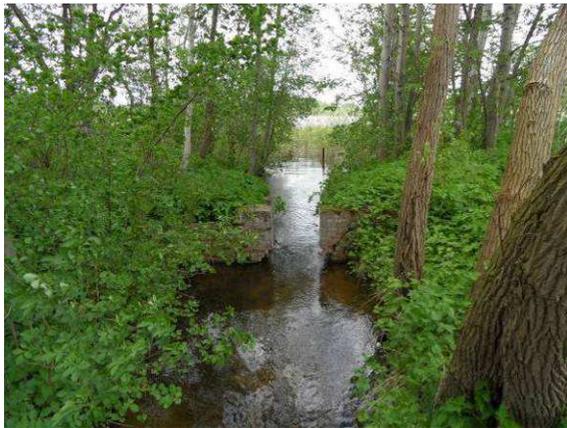
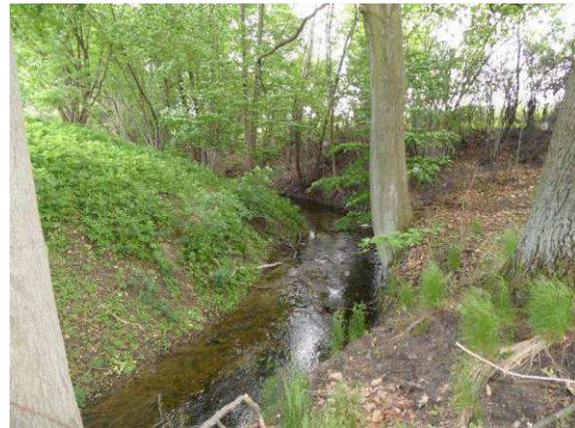
**Planungsabschnitt 19: Station 91+300 bis 91+550**

**Foto 19: Auslauf Mühlensee mit Mühlenrest (links), bei Niedrigwasser trocken fallender Abschnitt der Ucker (rechts)**

Der Gewässerabschnitt unterhalb des Mühlensees ist wahrscheinlich im Mittelalter für den Mühlenbetrieb neu geschaffen worden. Reste des alten Mühlenstaus sind am Auslauf des Mühlensees heute noch zu erkennen. Allerdings gibt es keinen Absturz oder ähnliche Wanderhindernisse. In den alten Urmesstischblättern aus dem 18. Jh. existiert der Abfluss bereits. Bei Niedrigwasser fällt dieser Abschnitt regelmäßig trocken, so dass spätestens ab hier die Durchgängigkeit des Gewässersystems der Ucker nur noch eine untergeordnete Rolle spielen sollte. Ein Wanderhindernis stellt ggf. die Brücke der L242 dar, da der Rohrdurchlass zwar in der Sohle, nicht aber an den Ufern durchgängig ist und somit für amphibisch lebende Tiere und den Fischotter schwer zu passieren ist.

- Nährstoffeinträge aus umgebenden Flächen
- eingeschränkte Durchgängigkeit am Straßendurchlass L242

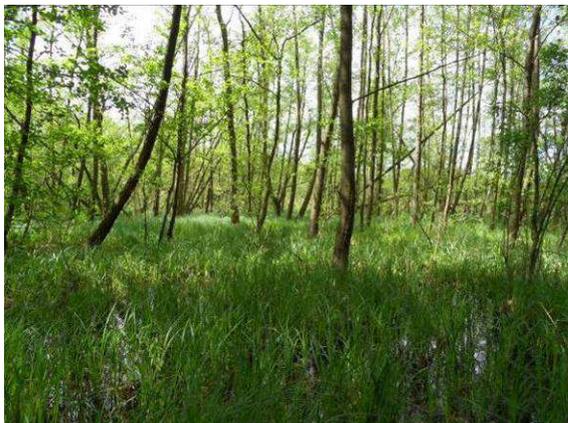
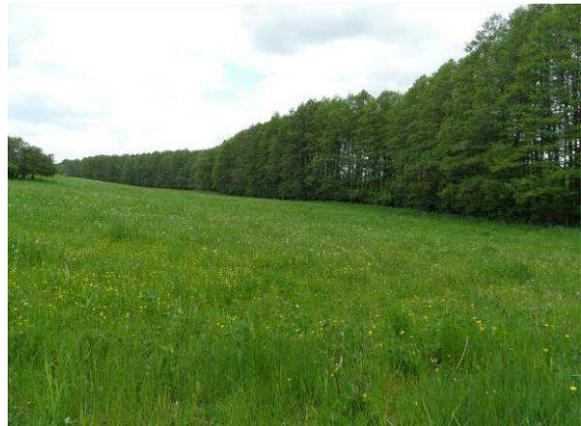
**Planungsabschnitt 20: Station 91+550 bis 92+310**

**Foto 20: Erlenbruchwald am Mühlensee (links), Wiesennutzung und Gehölzsaum am See (rechts)**

Der Wasserstand im Mühlensee hängt teilweise vom Durchfluss der Kleinen Ucker ab. Bei Niedrigwasser sinkt auch der Seewasserspiegel um einige Dezimeter (keine konkreten Angaben hierzu machbar), was Auswirkungen auf die umgebenden Feuchtgebiete hat. Ob ggf. auch der Sabinensee, der eine Verbindung zum Mühlensee besitzt, beeinflusst wird, kann nicht gesagt werden. Der Mühlensee und der Sabinensee sind keine berichtspflichtigen Gewässer der Wasserrahmenrichtlinie.

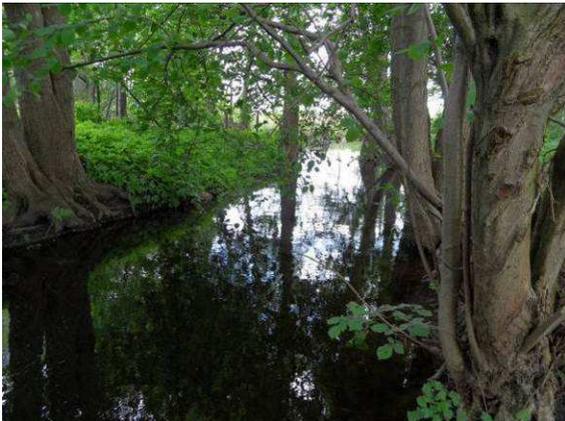
### Planungsabschnitt 23: Station 93+510 bis 94+360

**Foto 23: Auslauf Düstersee**

Der Düstersee ist ein eutrophes Gewässer, das von Grundmoränenhügeln eingefasst ist. Das gesamte Gewässer ist in der Uferzone von einem Gehölzsaum umgeben. Im nördlichen Seebereich grenzt die Ortschaft Alt-Temmen an das Gewässer. Auf den Hügeln der Umgebung wird vornehmlich Ackernutzung betrieben, wodurch oberflächliche Nährstoffeinträge in das Gewässer angenommen werden können.

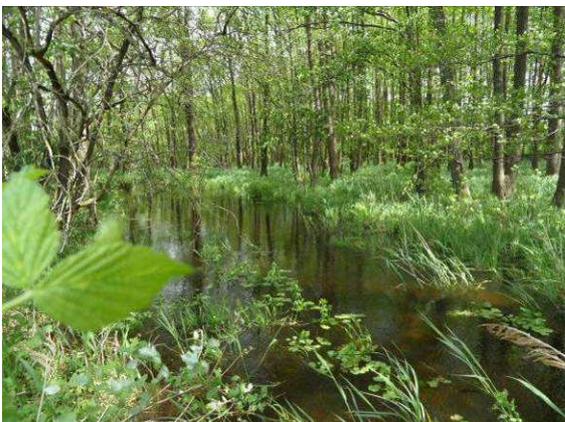
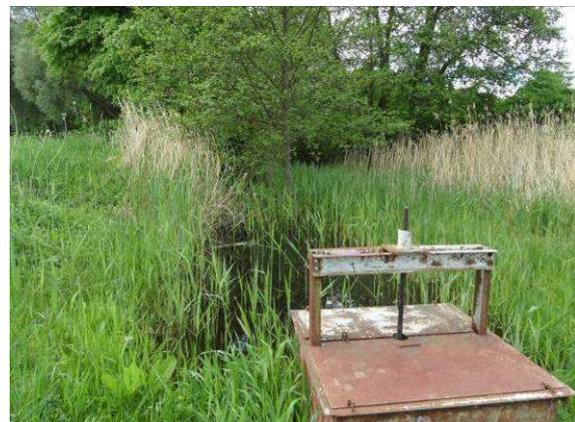
### Planungsabschnitt 24: Station 94+360 bis 94+890

**Foto 24: Kleine Ucker oberhalb vom Düstersee mit Erlensumpfwald (links), Staubauwerk mit landwirtschaftlicher Überfahrt zur Regulierung des Wasserstandes im Großen Krinertsee (rechts)**

Die Verbindung zwischen dem Großen Krinertsee und dem Düstersee wird durch ein Staubauwerk reguliert. Laut Auskunft des Biosphärenreservates Schorfheide-Chorin (mdl. Herr Michels) besteht am Krinertsee höheres Wasserrückhaltepotential. Hier wird der Stau in den vergangenen Jahren meist recht hoch gehalten. Der Gewässerabschnitt zwischen Krinertsee bis kurz unterhalb der Stauanlage ist begradigt und trapezförmig ausgebaut. Unterhalb dieses Abschnittes durchfließt die Kleine Ucker breit den Sumpfwald am Düstersee.

- fehlende Durchgängigkeit an der Stauanlage
- begradigter Gewässerverlauf

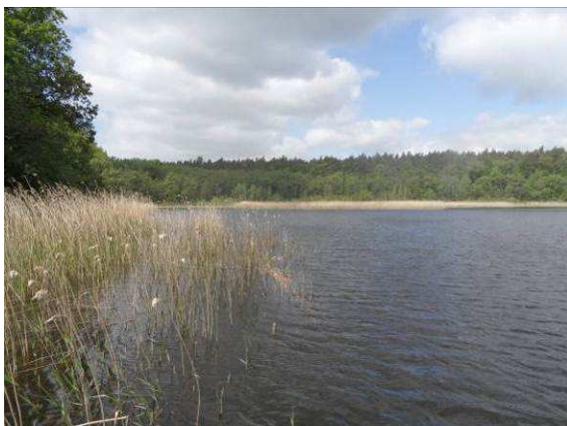
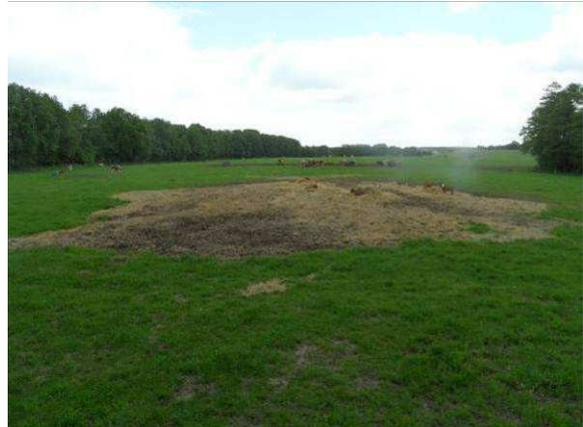
**Planungsabschnitt 25: Station 94+360 bis 96+700**

**Foto 25: Großer Krinertsee am Steg (links), Kuhfutter- und Lagerplätze auf einem dem See zugeneigten Hang in der Nähe der Uferzone (rechts)**

Der Große Krinertsee gehört zu den mesotrophen Seen und ist einer der wertvollsten Seen im Untersuchungsgebiet. Es gibt keine Ortschaften am Gewässer. Schilfgürtel und Ufergehölzsaum sind bis auf kleine Ausnahmen (z.B. eine Steganlage am Südufer) vollständig geschlossen. Teile des Sees bzw. Uferbereiche gehören zur Totalreservatszone des Biosphärenreservates Schorfheide Chorin.

- ggf. Nährstoffeinträge aus den Weideflächen
- ggf. Nährstoffeinträge über die Kleine Ucker aus den Niedermoorgebieten oberhalb

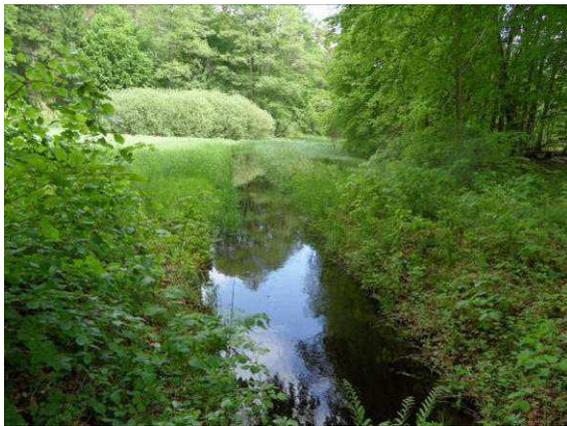
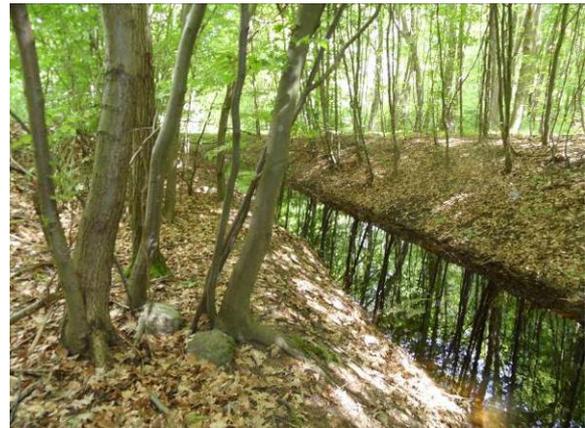
**Planungsabschnitt 26: Station 96+700 bis 97+130**

**Foto 26: Kleine Ucker oberhalb vom Großen Krinertsee (links), großzügig bemessener Geländedurchstich oberhalb der Straße nach Hohenwalde (rechts)**

Vor ihrer Mündung in den Großen Krinertsee durchfließt die Kleine Ucker eine Niederung, die ca. an der Straße nach Hohenwalde beginnt. Das Gewässerprofil wird hier zum See hin immer flacher, so dass das Gewässer bei Hochwasser ausufern kann und dann die Niederung breit durchströmt. Seggenriede und einzelne Strauchweiden säumen das Gewässer. Die Sohle ist organisch geprägt.

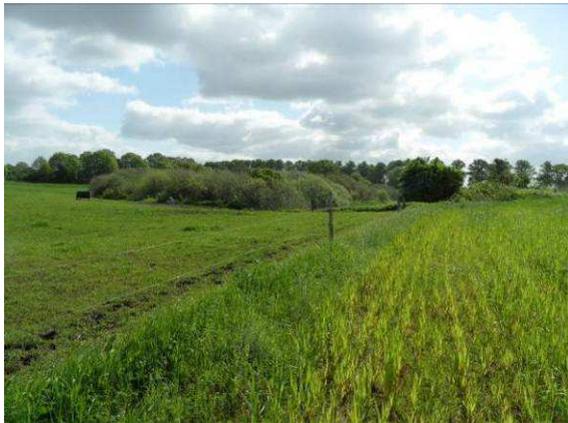
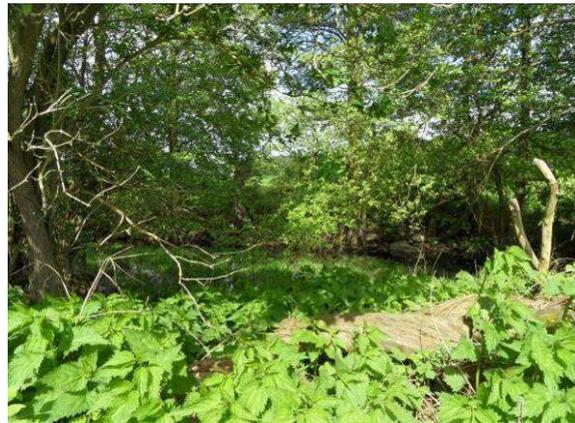
## Planungsabschnitt 28: Station 97+870 bis 98+510

**Foto 28: verrohrter Gewässerabschnitt (links), „Quelle“ der Kleinen Ucker in einem Teich in der Endmoränenlandschaft (rechts)**

Der Oberlauf der Kleinen Ucker wurde in den vergangenen 150 Jahren verändert. Ursprünglich war das Gewässer wahrscheinlich gar nicht vorhanden (Schmettausches Kartenwerk), was auch der Durchstich zum Großen Krinertsee in den Stationen 97+130 bis 97+000 nahe legt. In den ersten Urmesstischblättern (1826) taucht jedoch ein Abfluss aus dem Proweskesee auf, der in den Großen Krinertsee entwässert. Untersuchungen des Landesumweltamtes Brandenburg (Tagungsberichte 47) bestätigen, dass dieser Abfluss wahrscheinlich künstlich angelegt worden war. Auch in der Preußischen Landaufnahme von 1884 mit Nachträgen bis 1936 liegt die Quelle der Kleinen Ucker noch im Proweskesee. Die Melioration des oberhalb gelegenen Gebietes erfolgte erst später.

Heute entspringt die Kleine Ucker in einem Teich in der offenen Landschaft südlich des Proweskesees, der ggf. durch Drainagen aus umliegenden Söllen in den Ackerflächen gespeist wird. Der Ausfluss aus diesem Teich ist allerdings auch nach Starkregenereignissen nicht als Gewässer erkennbar, sondern nur als feuchte Mulde ausgeprägt. Diese Mulde wird nicht bewirtschaftet und ist mit Bäumen eingefasst. Erst ab Station 98+370 ist die Kleine Ucker als Graben erkennbar, der in einem Pappelwäldchen nach Starkregenereignissen immer noch keine deutlichen Fließbewegungen erkennen lässt.

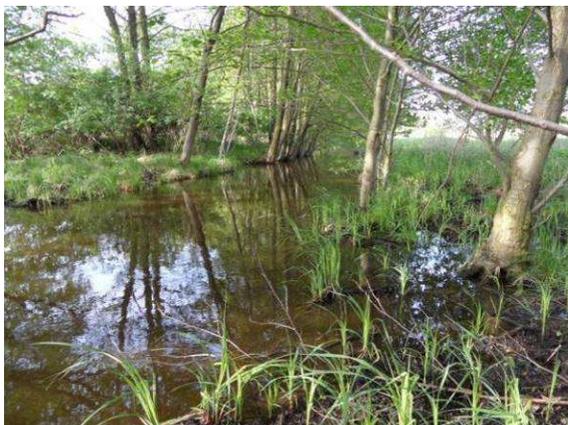
### Planungsabschnitt 1: Station 0+000 bis 0+990

**Foto 29: Mündungsbereich des Stierngrabens in den Oberuckersee**

Der Stierngraben mündet mit einem kleinen Binnendelta in den Oberuckersee. Diese Mündung ist weitgehend naturnah und besitzt flache Ufer mit Erlenbewuchs und einem Schilfgürtel. Bei Hochwasser werden Teile des kleinen Deltas überflutet. Es hat eine Länge von nicht mehr als 100 m und wird darum nicht als eigener Abschnitt betrachtet. Es besteht keine Notwendigkeit für Entwicklungsmaßnahmen.

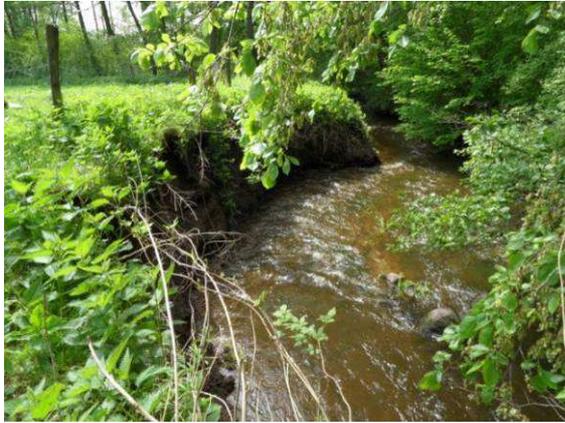
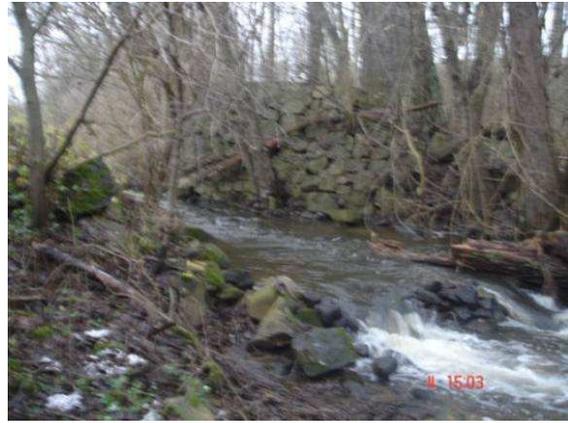
#### Planungsabschnitt 4: Station 3+160 bis 3+520

**Foto 33: Kiesbank mit Steilufer unterhalb Fergitzer Mühle (links), Sohlrampe mit eingeschränkter Durchgängigkeit an der Brücke Fergitzer Mühle (rechts)**

Auch in diesem Gewässerabschnitt setzt sich das tief eingeschnittene Profil des Stierngrabens zunächst fort, wobei die Ursache heute nicht mehr nachvollziehbar ist. Die Sohle besteht überwiegend aus Kies mit Geröll und größeren Steinen, in strömungsberuhigten Bereichen auch mit feinerem Substrat wie Sand und Feinsand. Teilweise kommt es zu steilwandigen Uferabbrüchen mit gegenüberliegenden Gleituffern und zur Bildung von Kiesinseln im Gewässerbett. Abschnittsweise ist das Gewässerbett auch flacher, dann allerdings mit deutlich weniger Neigung zur Eigendynamik.

In Station 3+510 befindet sich eine Überfahrt über das Gewässer und die Reste der alten Fergitzer Mühle. Die Sohle ist an dieser Stelle für gewässertypische wanderwillige Gewässerorganismen nicht mehr durchgängig, da das Gefälle der provisorischen rauen Rampe und damit die Fließgeschwindigkeiten zu hoch sind und sich einige größere Sohlspünge gebildet haben. Außerdem sind die Widerlager der Brücke beschädigt und teilweise hinterspült, woraus sich Sanierungsbedarf für das Brückenbauwerk ergibt.

- ggf. Neigung zu Tiefenerosion (kontrollieren, ggf. begrenzen)
- stark eingeschränkte Durchgängigkeit an der Fergitzer Mühle
- Erosionsspuren, Hinterspülung der Widerlager an der Brücke Fergitzer Mühle

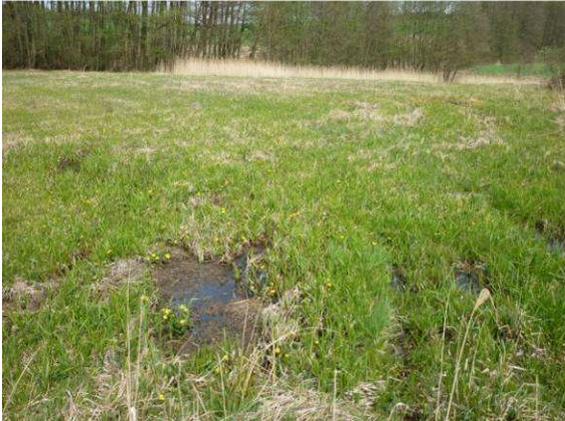
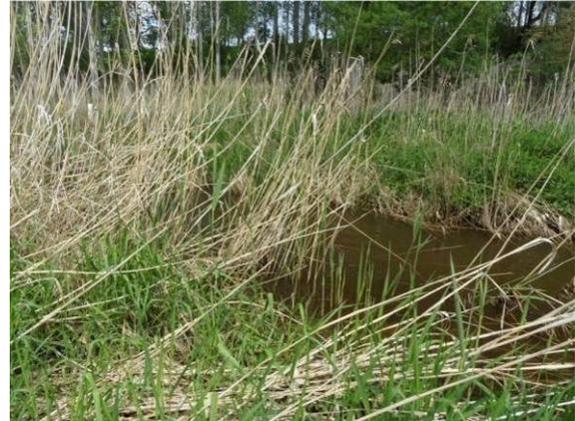
## Planungsabschnitt 5: Station 3+520 bis 4+200

**Foto 34: Quellmoorbereiche mit Trollblume und Sumpfdotterblume am Hang unterhalb Brücke Landstraße Flieth-Suckow (links), Stierngraben am ehemaligen Mühlenteich Fergitzer Mühle**

Oberhalb der Brücke an der Fergitzer Mühle öffnet sich das Gelände. Hier befand sich ehemals der Teich der Fergitzer Mühle. Heute ist die Fläche verlandet und mit Schilf überwachsen. Teilweise wachsen Weidengebüsche in der Fläche. Der Stierngraben durchfließt die Schilffläche in gerader Linie an ihrem linken Rand. Hier steigt das Gelände teilweise steil an. Der Hang ist mit Bäumen bewachsen, überwiegend mit Pappeln.

An Station 4+000 schwenkt das Gewässer in einer Rechtskurve auf die Landstraße zwischen Flieth und Kaakstedt ein. Hier ist das Profil eingetieft und trapezförmig ausgebaut. Eine ehemalige Gewässerschlinge ist im linksseitigen Erlenbruch noch erkennbar. Die Sohle des Gewässers wechselt innerhalb des Gewässerabschnittes zwischen überwiegend organisch geprägt (in Höhe des ehemaligen Mühlenteiches) bis überwiegend sandig (ca. ab der Rechtskurve des Gewässers in Station 4+000). Ein Gewässerrandstreifen ist beidseitig vorhanden. Das Gewässer ist im Abschnitt durchgängig.

Die Quellmoorflächen am linken Gewässerufer unterhalb der Brücke der Landstraßen gehören zu den wertvollsten Vorkommen der Trollblume in der Uckermark. Die Fläche wird extensiv bewirtschaftet. Es existieren Pläne, die Gewässersohle in diesem Bereich anzuheben und den Altarm im Erlenbruch wieder an das Gewässer anzuschließen.

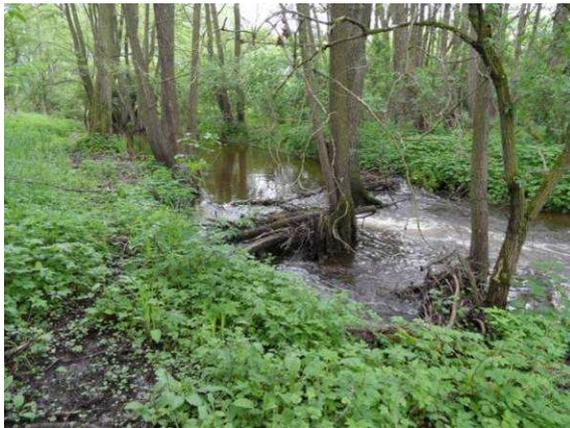
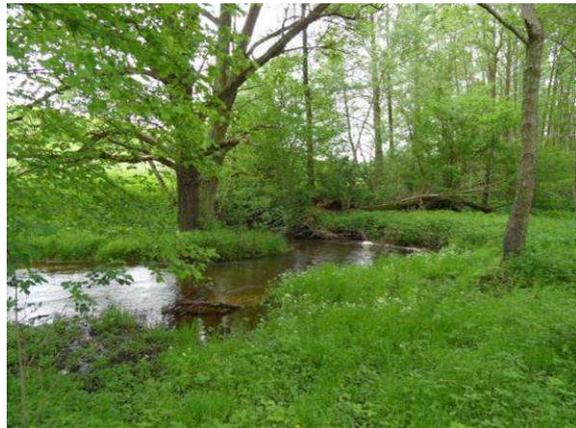
## Planungsabschnitt 7: Station 5+600 bis 6+730

**Foto 36: Referenzstrecke für einen sandgeprägten Tieflandbach (Typ 14) am Stierngraben**

Der Stierngraben durchfließt auf über einem Kilometer Länge einen Erlenbruchwald in einem Sohlental. Gewässerunterhaltung wird hier nicht durchgeführt. Das Gewässerbett ist stark geschwungen und zeigt teilweise ausgeprägte Ansätze zur Mäandrierung. Da das Tal recht eng ist, ist hier sicherlich auch kaum eine vollständige Mäanderbildung möglich.

- Tränke für Schafe im Anschluss an eine Schafkoppel in Station 6+500 bis 6+600
- Reste von Drahtrollen für den Zaunbau,
- sonstiger Müll
- schlechte Wasserqualität (Schaumkronen auf dem Wasser)

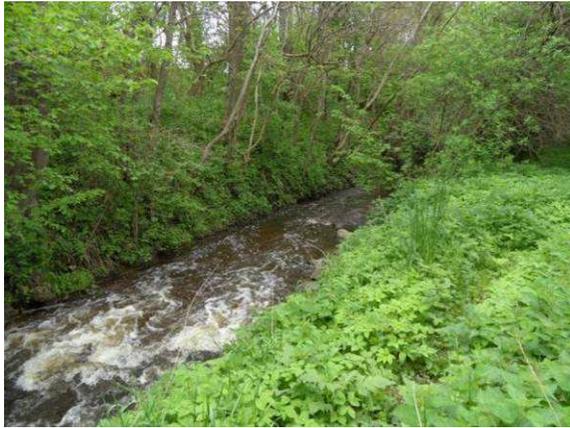
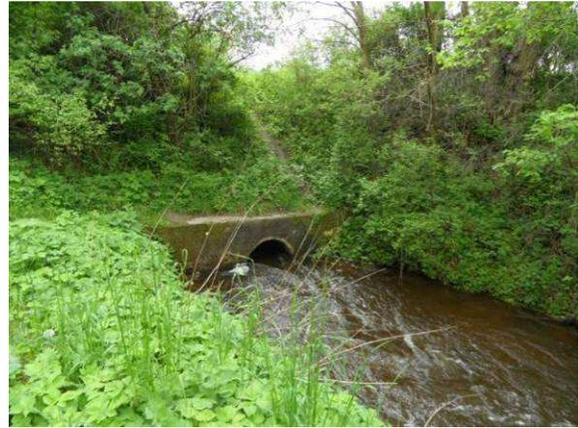
## Planungsabschnitt 8: Station 6+730 bis 6+920

**Foto 37: Ausgebauter Gewässerabschnitt an der ehemaligen Kaakstedter Mühle (links), Auslauf aus der kurzen Verrohrung (rechts)**

Der naturnahe Gewässerabschnitt endet am ehemaligen Standort der Kaakstedter Mühle. Hier wurde das Gewässer in historischer Zeit begradigt und ein Mühlenarm angelegt. Beide Arme sind befestigt, der Mühlenarm führt heute parallel zum Hauptarm des Gewässers nur noch quelliges Grundwasser ab. Zwischen den beiden Gewässerarmen befinden sich die Ruinen der alten Mühlengebäude.

- stark eingeschränkte bzw. unterbrochene Durchgängigkeit des Gewässers durch Verrohrung ab diesem Abschnitt
- begradigter Gewässerlauf
- (alte) Befestigung der Ufer
- starkes Gefälle und Strömung mit Sohlschwelle am Auslauf der Verrohrung

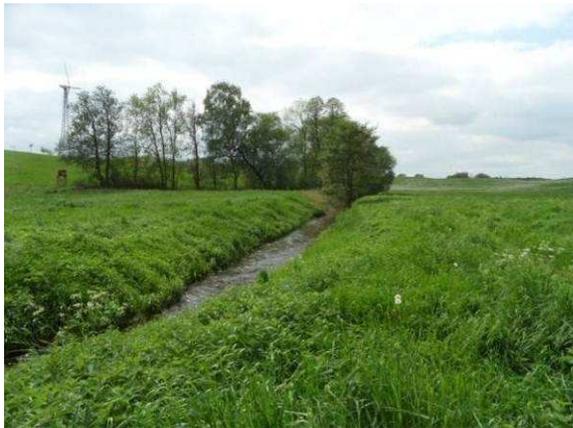
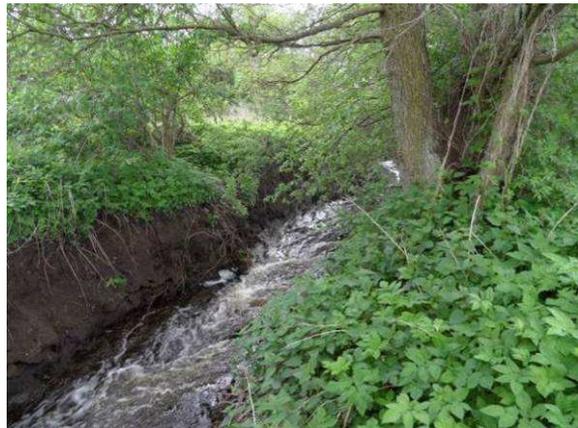
## Planungsabschnitt 9: Station 6+920 bis 7+250

**Foto 38: Begradigter Gewässerverlauf des Stierngrabens (links) und starke Tiefenerosion unterhalb Kläranlage Gerswalde (rechts)**

Unterhalb der Kläranlage Gerswalde ist das Gewässer begradigt. Es wurde ca. zwischen den Stationen 6+900 und 7+000 einseitig eine Erlenreihe gepflanzt. Ab Station 7+100 befinden sich am linken Ufer Gehölze und sumpfige Bereiche unterhalb des Hanges und am Hang zur Kläranlage hin. Auf dem rechten Gewässerufer stehen lückig alte Laubbäume (Erlen, Ulmen, Weiden). Das Gewässer ist hier durch eine starke Tiefenerosion betroffen, die die Sohle teilweise bereits um 1 m und mehr ausgespült hat. Ursache ist das größere Talgefälle oberhalb. Ca. in Station 7+200 befindet sich eine durch Erosion entstandene Sohlenrampe, die vermutlich durch eine Totholzverkläuerung hervorgerufen wurde und durch das starke Gefälle die Eintiefung und Auskolkung der Sohle weiter unterstützt.

- überwiegend einförmiger Gewässerrandstreifen entweder aus einreihigen jungen Erlen oder Wiesennutzung
- tief einmündende Wiesenentwässerungen
- überwiegend geringe Ufer- und Sohlenstrukturen
- starke Tiefenerosion im oberen Planungsabschnitt
- Verrohrung der Mündung des Mühlengrabens Gerswalde

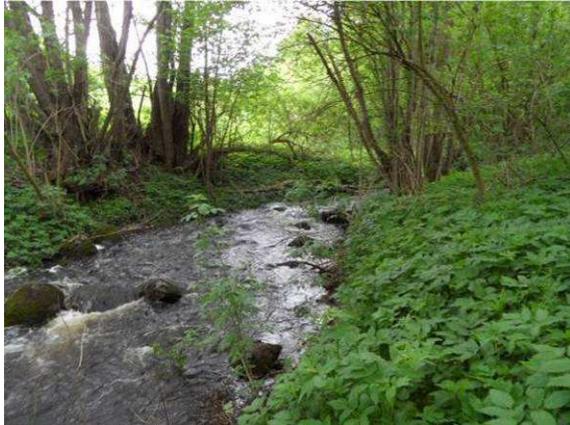
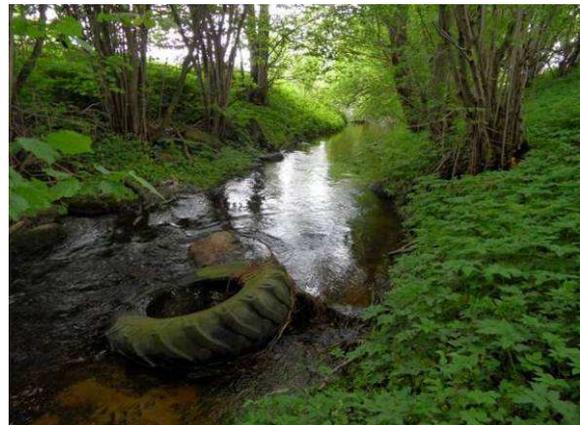
## Planungsabschnitt 10: Station 7+250 bis 7+800

**Foto 39: Stierngraben als Gewässertyp 16 - kiesgeprägter Tieflandbach (links), einzelne Müllablagerungen im Gewässer in der Nähe von Gerswalde**

Oberhalb des Sohlabsturzes ca. in Station 7+200 schließt sich ein naturnaher Abschnitt des Stierngrabens an, der mit kleineren Einschränkungen als Referenzstrecke für einen kiesgeprägten Tieflandbach gelten kann. Die Einschränkungen bestehen in deutlich sichtbaren älteren Spuren menschlicher Eingriffe wie Uferbefestigungen aus geschichteten geschichteten? Blöcken in kurzen Abschnitten, kleineren Sohlprüngen und größeren Müllansammlungen. Das Talgefälle beträgt hier fast 2%. Dementsprechend besteht die Sohle des Gewässers aus grobkiesigen und kiesigen Substraten mit einigen Steinen und Blöcken gemischt.

- fehlende Durchgängigkeit an der Sohlenrampe
- Müllansammlungen am und im Gewässer
- Nährstoffbelastung des Stierngrabens durch Mündung der Kläranlagenabwässer

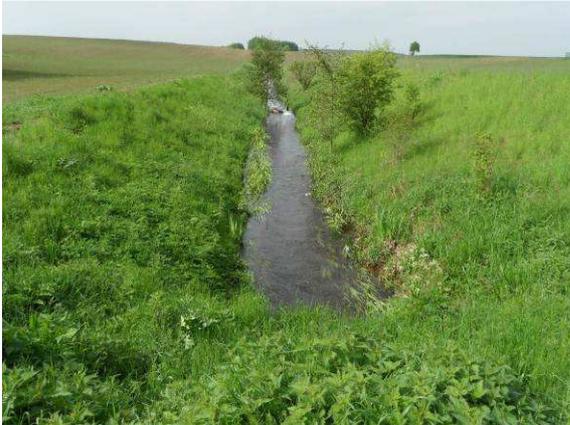
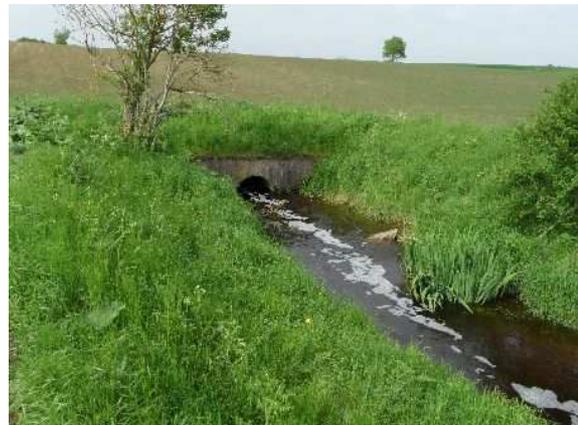
## Planungsabschnitt 11: Station 7+800 bis 8+290

**Foto 40: Begradigter Verlauf des Stierngrabens (links), Austritt des Gewässers aus einem verrohrten Gewässerabschnitt (rechts)**

Der Stierngraben ist in diesem Planungsabschnitt als begradigter und sandgeprägter Gewässerlauf einzuordnen. Von der Station 8+080 bis 8+290 ist das Gewässer im Bereich von Ackerland vollständig verrohrt. Der offene Gewässerlauf weist im Uferbereich nur wenig Röhrichtbewuchs auf. Des Weiteren gibt es nur sehr vereinzelt auftretende Gehölze. An den nur sehr schmalen Gewässerrandstreifen reichen die umliegenden Ackerflächen bis an die Böschungskante der Uferzone heran.

- Gewässerlauf sehr tief eingeschnitten und begradigt
- kaum Strukturen im Bereich der Gewässersohle
- Uferbereiche sind nahezu frei von Gehölzen
- angrenzende Ackerflächen reichen bis an die Uferböschungen heran und stellen eine Gefahr des Eintrags von Nähr- und Schadstoffen aus der Landwirtschaft dar
- Möglichkeit des Eintrags von Bodenbestandteilen durch Erosionen aus den Ackerflächen

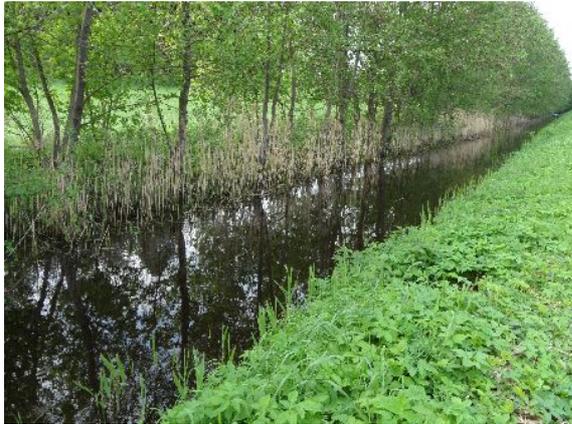
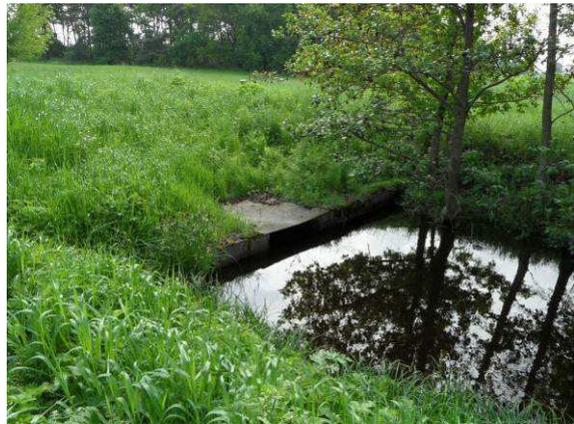
## Planungsabschnitt 12: Station 8+290 bis 10+220

**Foto 41: Begradigter und von Erlenreihen gesäumter Gewässerabschnitt des Stierngrabens (links), verrohrter Durchlass mit Stau (rechts)**

Dieser Gewässerabschnitt ist gekennzeichnet durch einen überwiegend begradigten bis leicht geschwungenen Verlauf mit einer je nach Gefälleverhältnissen Sand- und organisch geprägten Gewässersohle. Durch Rückstauereffekte an der Stauanlage kurz vor der Verrohrung Gerswalde kommen Fließbewegungen fast vollständig zum Erliegen.

- begradigter Gewässerlauf
- Gewässer ist tief eingeschnitten
- verrohrte Durchlässe und zwei Staue unterbinden die Durchlässigkeit des Gewässers
- monotone Gehölzstruktur entlang des Gewässers
- strukturarme Gewässersohle und Uferbereiche

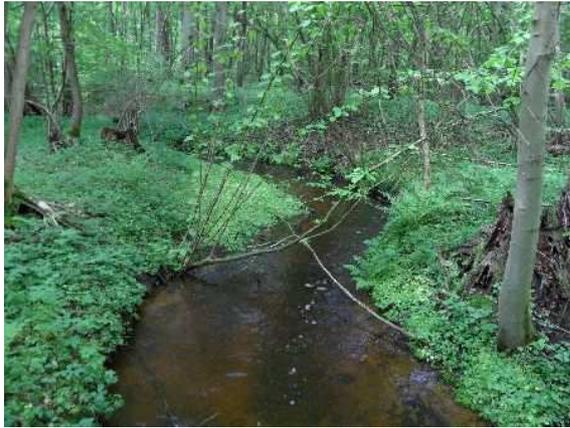
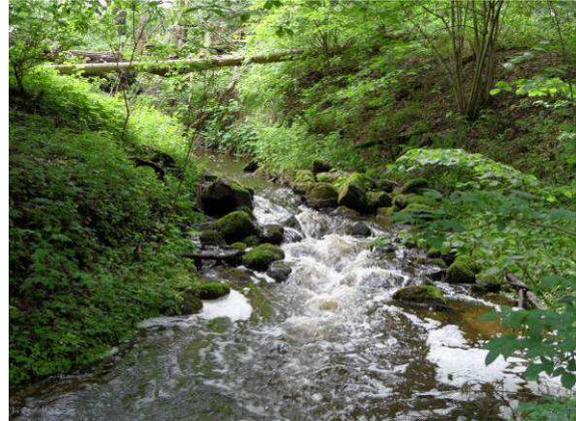
### Planungsabschnitt 13: Station 10+220 bis 10+700

**Foto 42: Geschwungener und sandgeprägter Gewässerlauf (links) mit abschnittsweise starkem Gefälle (rechts)**

Das Gewässer erweist sich innerhalb des Planungsabschnittes 13 als stark geschwungenes Gewässer mit einer sand- bis kiesgeprägten Gewässersohle. Dieser Abschnitt gehört zu den wenig veränderten Kerbtälern entlang des Stierngrabens, die durch Melioration nicht in Mitleidenschaft gezogen bzw. so belassen wurden. Der Verlauf des Gewässers führt innerhalb dieses Planungsabschnittes zumeist durch Laubwald hindurch. Das Profil ist vergleichsweise flach und abwechslungsreich. Totholzverkläuserungen beleben die Struktur und führen zu kleineren Abstürzen, Kolken oder auch Stillen. An einigen Stellen gibt es größere Steine in der Gewässersohle sowie Totholzablagerungen im und am Gewässer. Auf kürzeren Strecken, insbesondere im Übergangsbereich zum Ackerland, ist das Profil stärker eingetieft und weist Spuren von Tiefenerosion auf.

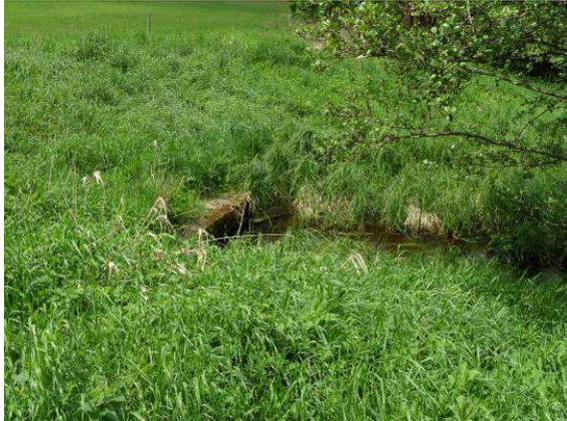
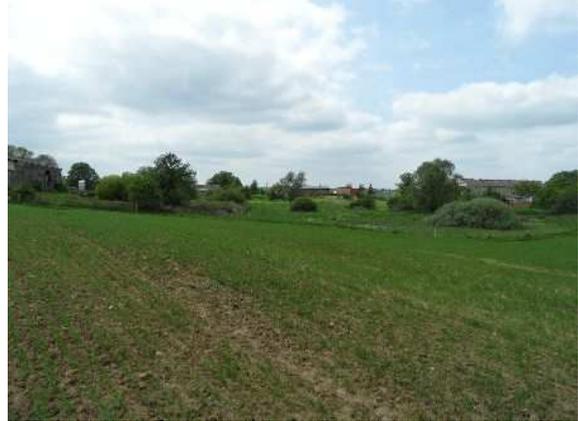
## Planungsabschnitt 15: Station 11+470 bis 12+150

**Foto 44: Austritt des Gewässers (links) aus dem verrohrten Gewässerabschnitt im Bereich von Ackerland und der Ortschaft Neudorf (rechts)**

In diesem Gewässerabschnitt ist der Stierngraben auf der gesamten Länge verrohrt. Die Verrohrung verläuft zum Teil mehrere Meter unter Gelände und durchschneidet einen Höhenzug. Außerdem kreuzt sie die Ortschaft Neudorf. Der alte Gewässerverlauf wird um ca. einen 1 km abgeschnitten. Dieser befindet sich nordöstlich der Ortschaft Neudorf und ist als Graben im Grünland noch erkennbar.
