# Abschnittsbezogene Darstellung des Bestandes und der Defizite der berichtspflichtigen Fließgewässer

## 1 Ucker (968)

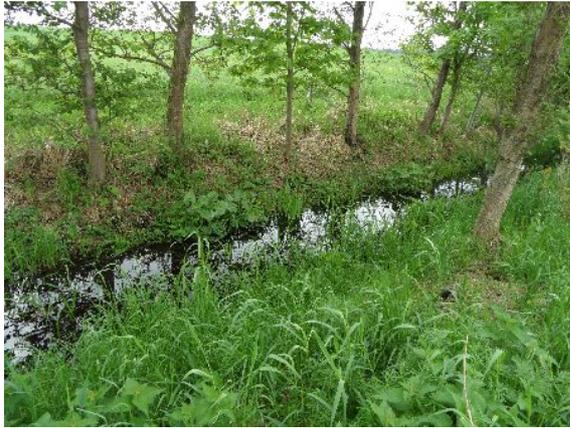
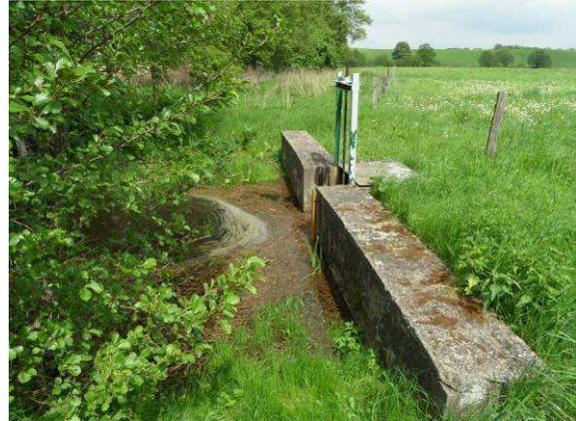
**Foto 45: Begradigter und von Erlen gesäumter Gewässerabschnitt (links), Beginn des verrohrten Seeausflusses aus dem Stiernsee am Wehr Stiernsee (rechts)**

Der Stierngraben ist im Bereich dieses Planungsabschnittes als begradigter und organisch geprägter Gewässerlauf einzuordnen. Von Station 12+880 bis zum Wehr Stiernsee bei Station 13+130 ist das Gewässer im Bereich des Seeausflusses verrohrt.

- Gewässer ist stark begradigt und tief eingeschnitten
- umliegende Grünlandniederung wird stark entwässert
- monotone Gewässersohle und monotone Gehölzstruktur mit Erlen
- abschnittsweise Verrohrung und Stauregulierung des Gewässers

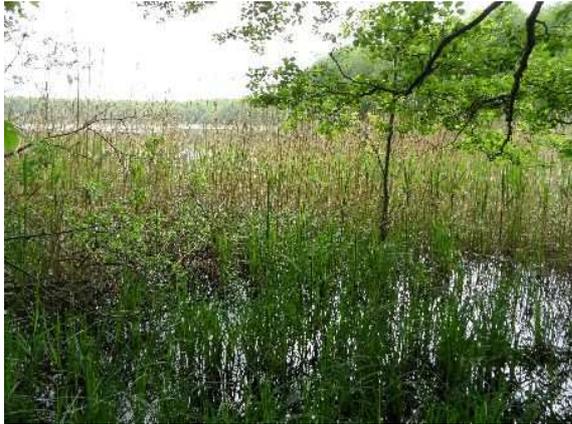
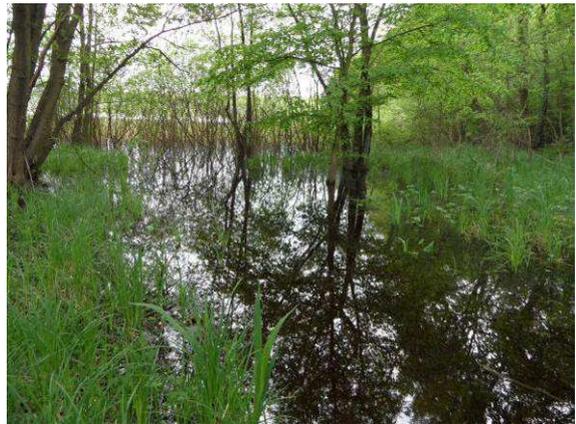
**Foto 46: Stiernsee mit Röhricht im ufernahen Bereich (links), Einmündung des Stierngrabens in den Stiernsee (rechts)**

Bei diesem Planungsabschnitt handelt es sich um den Stiernsee. Der Stierngraben durchfließt den See auf einer Länge von ca. 1 km. Ggf. wurde durch die Veränderung des Abflusses aus dem Stiernsee der Wasserstand in diesem See verändert. Allerdings lässt sich dies aus alten Karten heute nicht mehr nachvollziehen. Grünlandbereiche um den See herum besaßen zur Zeit des preußischen Urmesstischblattes nach Augenschein ähnliche Ausdehnungen wie heute, allerdings sind Entwässerungsgräben hinzugekommen.

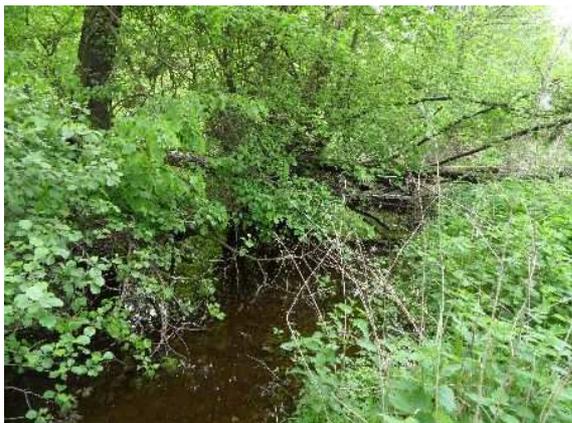
**Foto 47: Stierngraben mit viel Totholzanteil im Bereich von bruchwaldähnlichen Gehölzstrukturen**

Im Bereich von Planungsabschnitt 16 kennzeichnet sich das Gewässer als leicht geschwungen, mit einer sand- und organisch geprägten Gewässersohle. Es befindet sich zum Teil viel Totholz im Bereich der Gewässersohle und im Uferbereich des Gewässers.

- Gewässer ist begradigt
- monotone und wenig strukturierte Gewässersohle

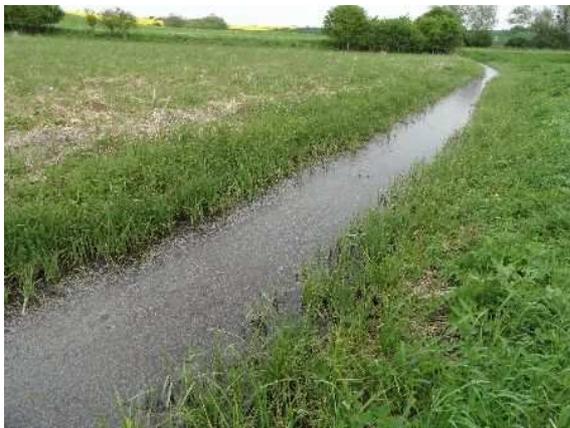
**Foto 48: Strukturarmer Wiesengraben**

Das Gewässer wird in diesem Abschnitt von einem leicht geschwungenen bis begradigten Verlauf gekennzeichnet und weist eine organisch geprägte Gewässersohle auf.

- begradigter Gewässerlauf
- Gewässersohle ausgeräumt
- strukturarme Uferzone
- keine Gehölze im Uferbereich

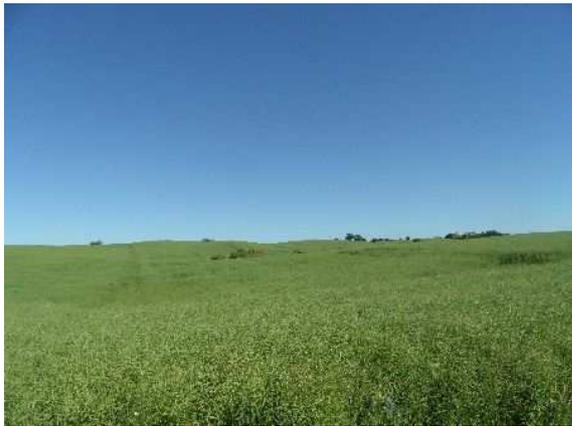
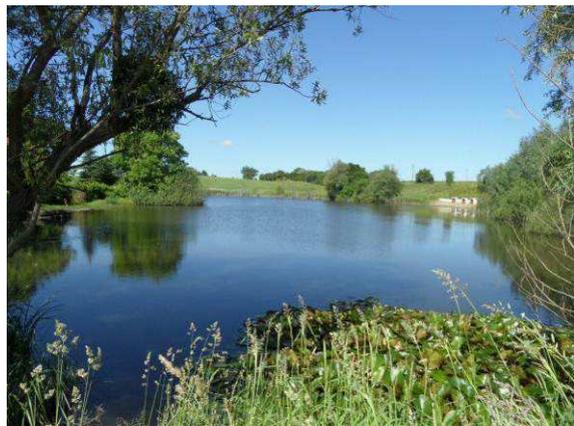
**Foto 49: Verrohrter Gewässerabschnitt (links) und der Haussee bei Herrenstein als Quelle des Stierngrabens (rechts)**

Dieser Gewässerabschnitt ist zwischen der Station 15+100 und dem Ausfluss aus dem Haussee bei Herrenstein vollständig verrohrt. Der verrohrte Gewässerverlauf befindet sich vollständig im Bereich von Ackerflächen. Dieser Gewässerabschnitt ist künstlich angelegt oder nicht existent.

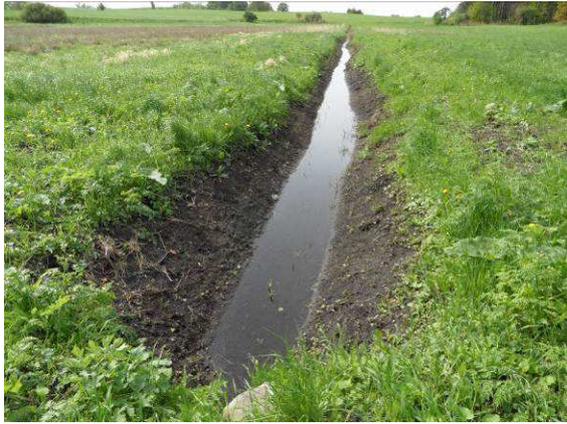
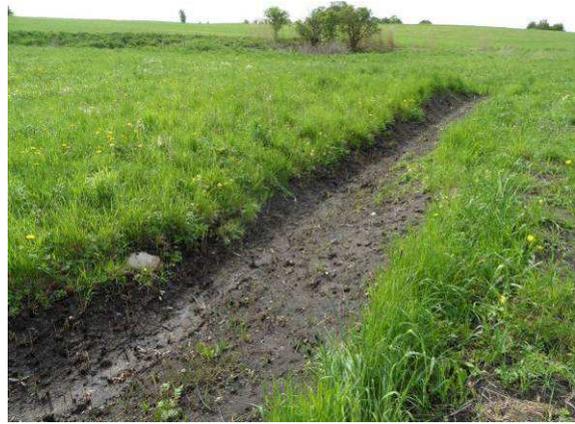
**Foto 50: Graben 22.2 knapp oberhalb des verrohrten Mündungsabschnittes (links) und ohne erkennbaren Austritt aus der Verrohrung weiter oberhalb (rechts)**

Der Graben 22.2 ist innerhalb dieses Abschnittes als begradigter und sandgeprägter Gewässerlauf mit Trapezprofil einzuordnen. Im Bereich der Mündung des Graben 22.2 in den Stierngraben ist der Gewässerlauf auf einer Länge von 10 m verrohrt.

- begradigter Gewässerlauf
- Gewässersohle ausgeräumt
- Verrohrung im Mündungsbereich verhindert Durchgängigkeit
- artenarme Grünlandvegetation in der Uferzone

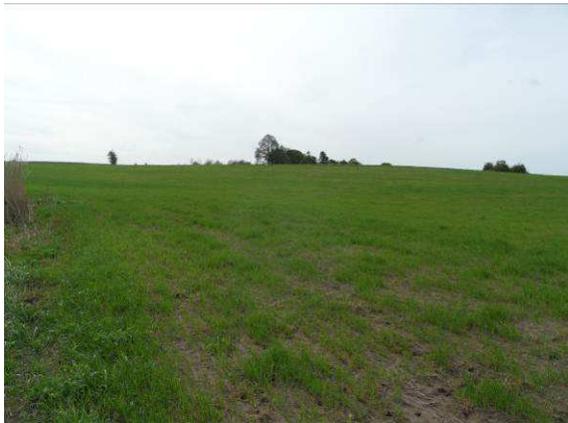
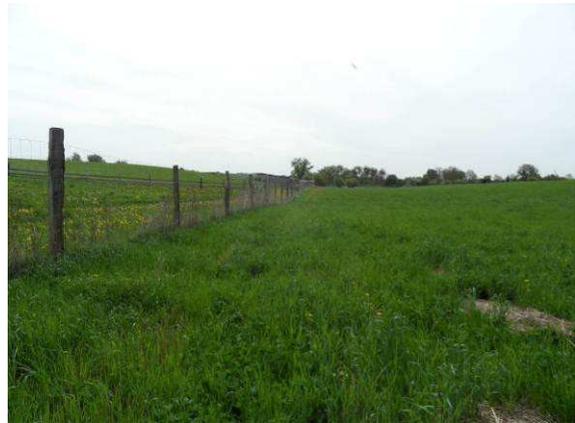
**Foto 51: Verrohrung im Bereich von Ackerland (links) und Grünland (rechts)**

Im Bereich des gesamten Planungsabschnittes 2 ist das Gewässer verrohrt. Dabei durchquert die Verrohrung im Wesentlichen Acker- und Grünlandflächen.

- naturfern aufgrund der Verrohrung
- Durchgängigkeit des Gewässers nicht gegeben

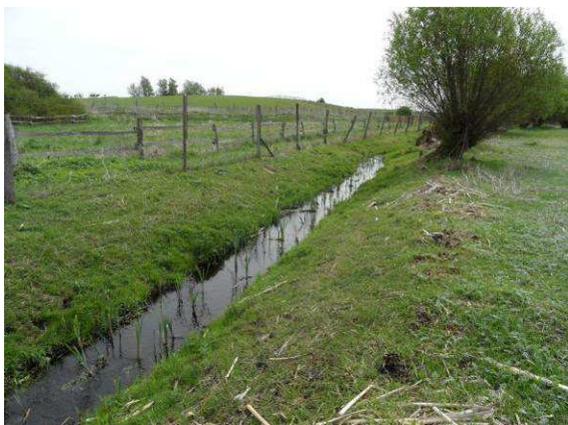
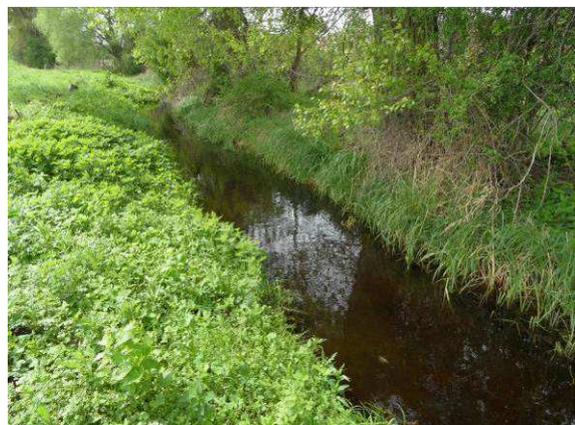
**Foto 52: Eingetiefter Gewässerlauf mit einzeln stehenden Gehölzen im Uferbereich**

Dieser Gewässerabschnitt kennzeichnet sich durch einen leicht bis mäßig geschwungenen und sandgeprägten Gewässerverlauf. Im Uferbereich treten stellenweise schmale Röhrichtbestände auf. Zwischen den Stationen 0+800 und 1+100 treten die Röhrichtvorkommen auch über den gesamten Gewässerquerschnitt auf. Das Gewässer ist begradigt und teilweise eingetieft.

- Gewässerlauf zum Teil tief eingeschnitten
- verrohrte Durchlässe verhindern eine Durchgängigkeit
- wenig strukturierte Gewässersohle
- monotone und artenarme Ufervegetation

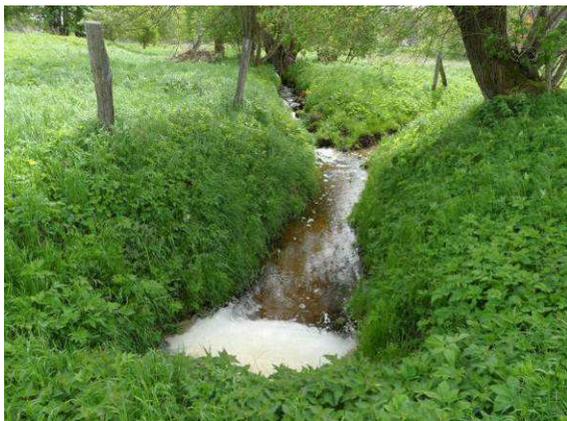
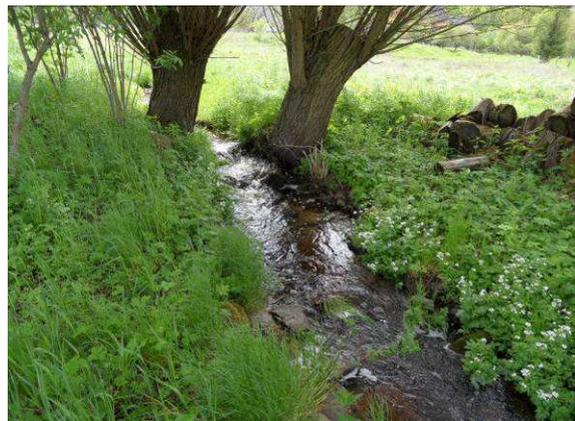
**Foto 53: eingetiefter Gewässerlauf mit starkem Gefälle**

Der Unterschied zum vorhergehenden Planungsabschnitt 3 ist der stärker geschwungene und weniger tiefe Gewässerlauf sowie eine durch das größere Gefälle zum Teil kiesgeprägte Gewässersohle.

- Gewässerlauf zum Teil tief eingeschnitten
- Einschränkung der Sohlen- und Uferstrukturen durch intensive Gewässerunterhaltung
- gering ausgeprägter Gehölzgürtel

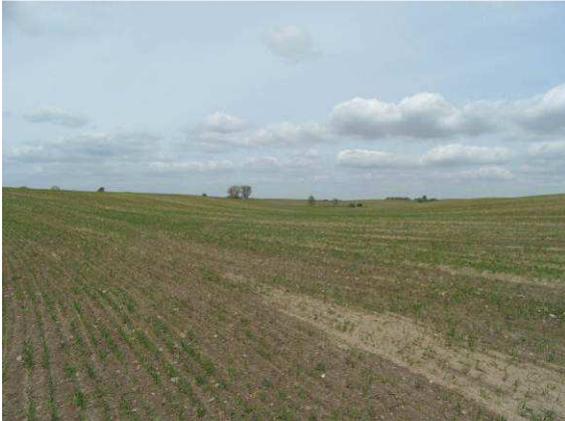
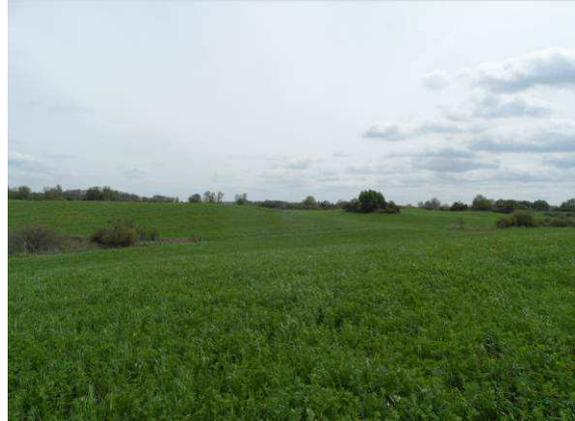
**Foto 54: Verrohrter Gewässerlauf im Bereich von Ackerland (links) und Grünland (rechts)**

Dieser Gewässerabschnitt ist vollständig verrohrt. Die Verrohrung verläuft im Bereich von Acker- und Grünlandflächen sowie teilweise unter Privatland hindurch.

- Verrohrung verhindert Durchgängigkeit
- naturferner Gewässerabschnitt

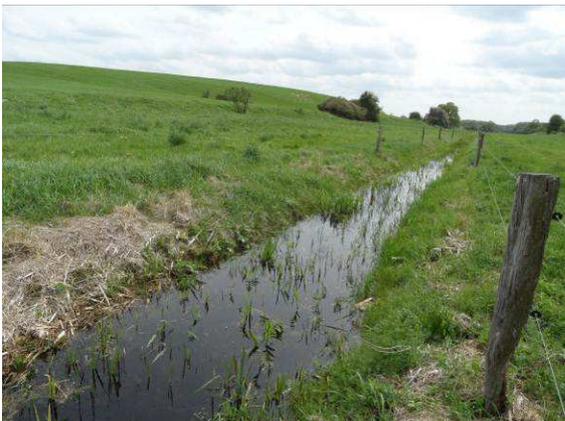
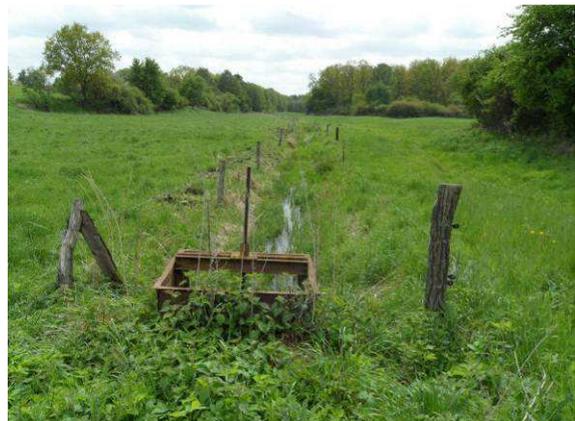
**Foto 55: Begradigter Gewässerlauf in einer Grünlandniederung (links), verrohrter Durchlass mit Stau (rechts)**

Der Graben 22.2 ist im gesamten Planungsabschnitt als begradigt und überwiegend organisch geprägt einzuordnen. Das Gewässer ist durch Stauanlagen reguliert.

- begradigter Gewässerabschnitt
- wenig strukturierte Gewässersohle
- Röhrichtbewuchs über den gesamten Gewässerquerschnitt
- artenarme Grünlandvegetation bis an die Mittelwasserlinie
- keine Gehölzstrukturen über weite Abschnitte des Gewässers

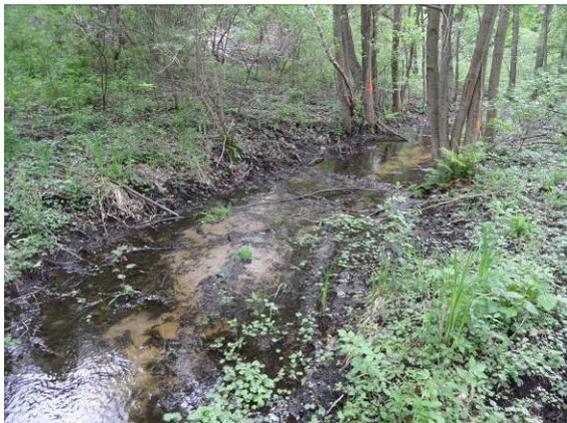
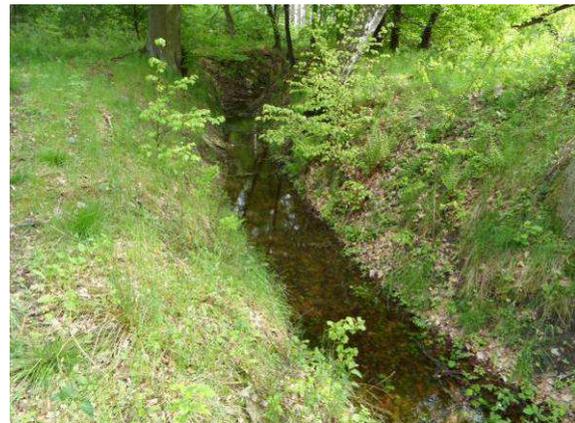
**Foto 56: Gewässerverlauf im Bereich bruchwaldähnlicher Gehölzstrukturen (links) und tief eingeschnitten im Laubwaldbereich (rechts)**

Das Gewässer charakterisiert sich in diesem Planungsabschnitt als ein leicht geschwungener und sandgeprägter Gewässerlauf, der abschnittsweise verhältnismäßig tief eingeschnitten und ausgebaut ist.

- Gewässer zum Teil sehr tief eingeschnitten
- wenig strukturierte Gewässersohle
- im Bereich von tiefen Einschnitten des Gewässers vegetationsarme Uferbereiche
- verrohrte Durchlässe verhindern die Durchgängigkeit

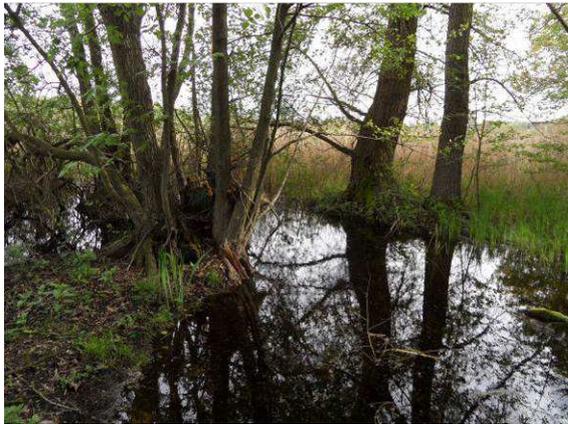
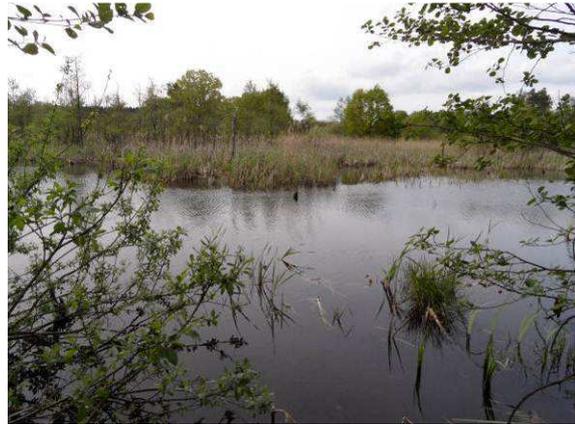
**Foto 57: Graben 22.2 im verlandeten Uferbereich des Klaren Sees**

Dieser Gewässerabschnitt ist als begradigter Seeausfluss im verlandeten sowie vermoorten Seeuferbereich des Klaren Sees zu charakterisieren.

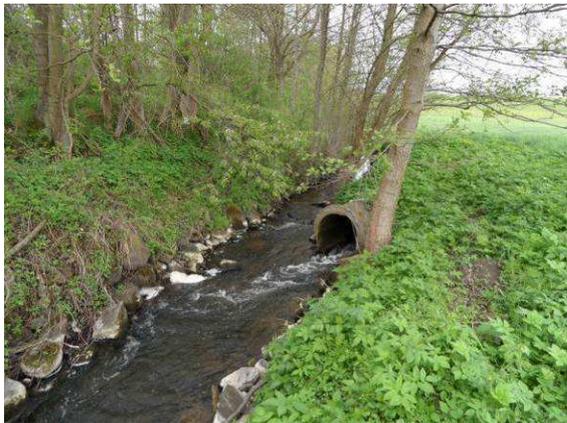
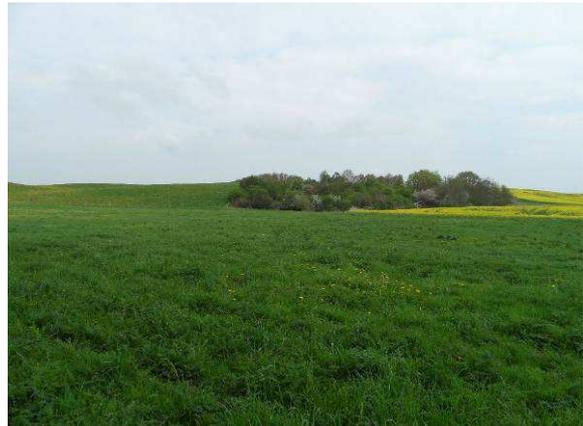
**Foto 58: Verrohrte Einmündung des Mühlengrabens Gerswalde in den Stierngraben (links) und verrohrter Abschnitt im Grünland (rechts)**

Der Mühlengraben Gerswalde ist im Bereich des gesamten Planungsabschnittes 1, einschließlich der Mündung in den Stierngraben, mit einem Betonrohr DN 1000 verrohrt. Die Verrohrung verläuft unter Wiesennutzung. Diese Verrohrung ist ggf. mit vergleichsweise wenig Raumwiderstand zu öffnen. Da sich oberhalb des Abschnittes auch am Stierngraben eine Verrohrung, allerdings unter Acker, anschließt, deren Öffnung mit voraussichtlich größeren Schwierigkeiten verbunden ist, könnte der Mühlengraben als Ersatzoberlauf des Wiesengrabens entwickelt werden.

- Aufgrund der Verrohrung fehlen dementsprechend jegliche Strukturen eines natürlichen Gewässerverlaufes
- Durchgängigkeit ist somit vom Stierngraben aus für den gesamten Mühlengraben Gerswalde oberhalb des verrohrten Abschnittes im Planungsabschnitt 1 nicht mehr gegeben

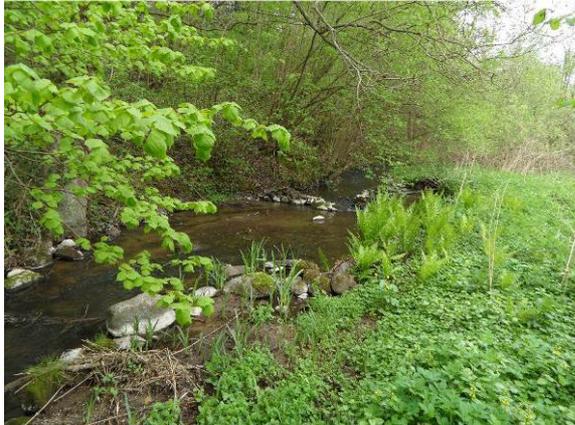
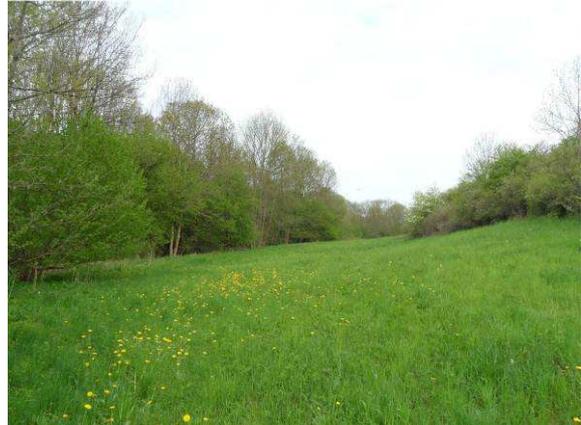
**Foto 59: Geschwungener Verlauf des Gewässers (links) im Kerbtal (rechts)**

Stromaufwärts schließt sich dem verrohrten Gewässerabschnitt ein geschwungener Gewässerverlauf des Mühlengraben Gerswalde an. Die Sohle wird abwechselnd von Sand, Kies und Steinen unterschiedlicher Größe charakterisiert. Größere Steine in Form von Wällen und sich daran verfangendes Totholz führen im Gewässerbett zu entsprechenden Rückstauwirkungen und zur Verminderung der ansonsten vergleichsweise hohen Fließgeschwindigkeit. Es kommen kleinere Buchten und Ausspülungen im Uferbereich vor. Rechtsseitig befinden sich im gesamten Abschnitt unterschiedlich ausgeprägte Gehölzstrukturen. Linksseitig befinden sich ebenfalls zum Teil Gehölze im Bereich des Uferrandstreifens, die sich mit Bereichen extensiv genutzten Grünlandes abwechseln. Die Böschungen sind linksseitig des Gewässerlaufes meist flacher als rechtsseitig des Gewässerlaufes.

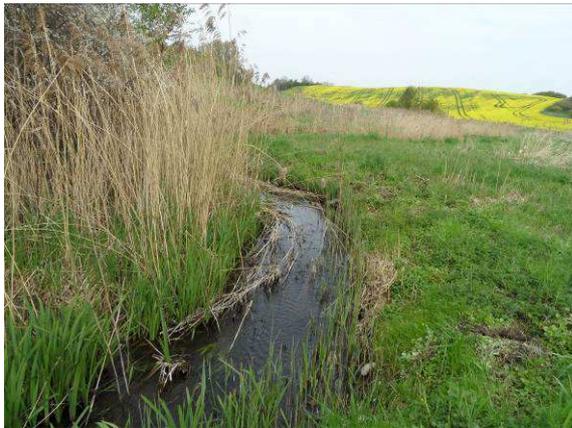
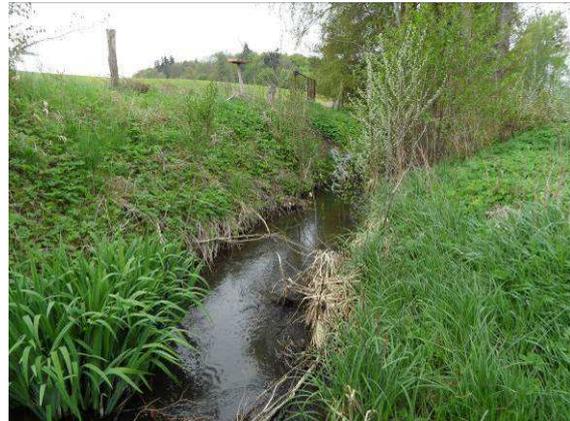
**Foto 60: Geschwungener Gewässerlauf mit starkem Röhrichtbewuchs (links) und tief eingeschnittenes Profil unterhalb Gerswalde (rechts)**

Oberhalb des Gewässerabschnittes mit Kieselsohle schließt sich ein Gewässerabschnitt an, der geprägt wird durch einen leicht bis mäßig geschwungenen Gewässerverlauf und mäßige Gefälleverhältnisse. Besonders zu Beginn des Abschnittes, im unteren Verlauf, ist die Sohle noch gekennzeichnet von Sand, Kies und Steinen. Weiter stromaufwärts dominieren dann zunehmend nur noch Sand und schluffige Sedimente die Sohlenstruktur.

- durch geringe Beschattung starker Schilfbewuchs im gesamten Gewässerquerschnitt
- abschnittsweise tief eingeschnittenes Trapezprofil

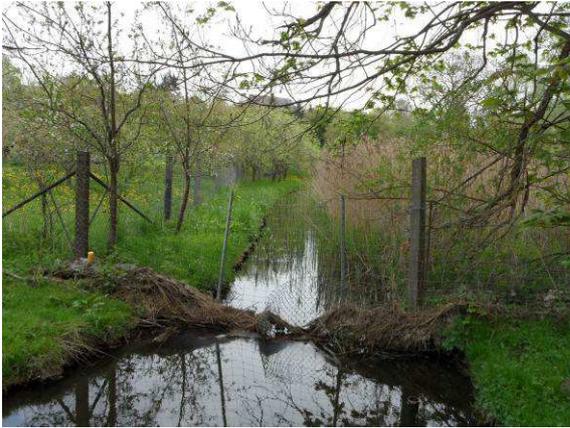
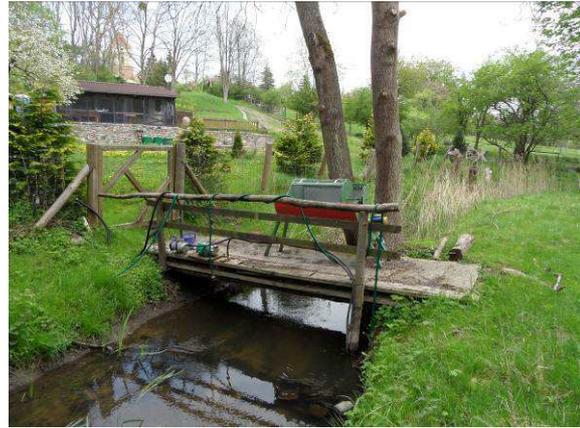
**Foto 61: Zäune über dem Gewässerquerschnitt (links) und zahlreiche Stege mit diversen Nutzungen in Gerswalde (rechts)**

Zwischen den Stationen 1+200 und 1+800 führt der Gewässerlauf überwiegend entlang oder durch privat bewirtschaftetes Grün- und Gartenland. Innerhalb dieses Abschnittes findet sich zum Teil kein naturnaher Uferrandstreifen, sondern es reichen Gartennutzungen bis an die Böschungsoberkante (Schafe, Gartenland) oder teilweise auch bis in das Gewässer (Geflügel). Es befinden sich dort zahlreiche privat errichtete Stege am Gewässer, die jedoch keinen bzw. nur einen geringen Einfluss auf die Fließgeschwindigkeit des Gewässers haben.

- bei angrenzenden privat genutzten Flächen fehlt größtenteils ein naturnaher Uferrandstreifen
- zahlreiche Stege führen über das Gewässer hinweg, die unter Umständen bei hohen Wasserständen als Rückstau wirken könnten
- verminderte Durchgängigkeit in Höhe der Brücke Gerswalde

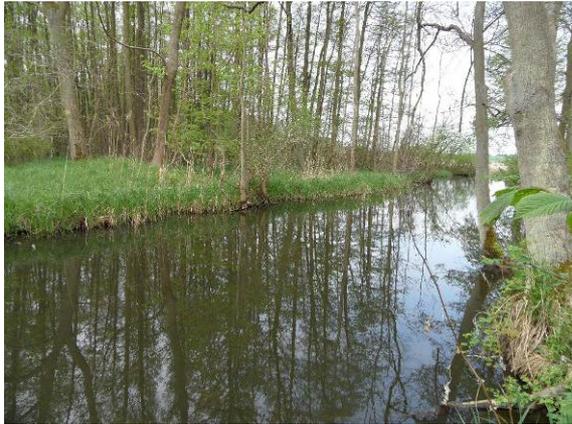
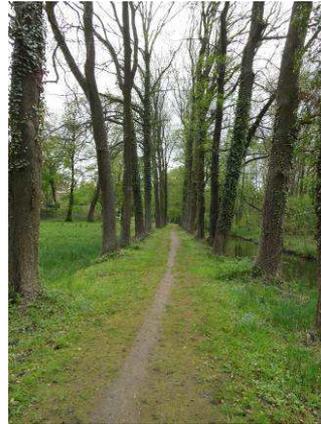
**Foto 62: Bereich des Seeausflusses (links) mit einer dammartigen Erhöhung entlang des Gewässers (rechts)**

Dieser kanalartige Abschnitt des Mühlengrabens Gerswalde ist als Seeausfluss-Gewässer vom Haussee Gerswalde einzustufen. Die Breite des begradigten Gewässers nimmt in Richtung Haussee zu. Im Bereich der Sohle dominieren zunächst sandige Substrate, die näher zum Haussee hin durch organisches Material abgelöst wird.

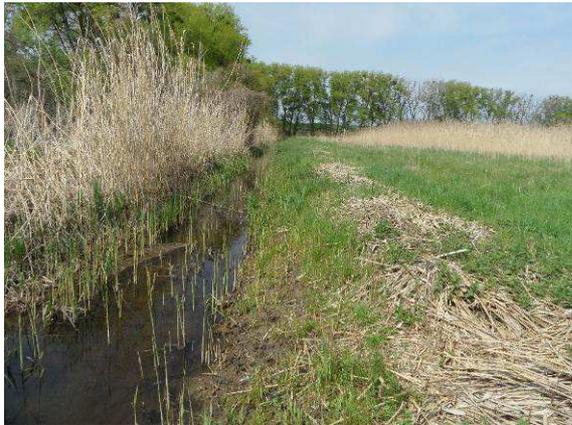
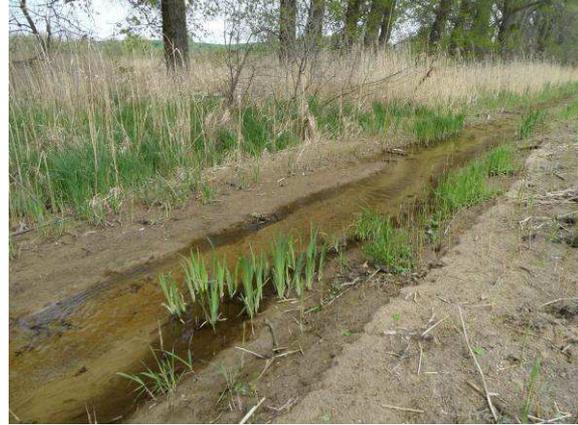
**Foto 63: Begradigter und unterhaltener Gewässerabschnitt vor dem Einfluss in den Haussee Gerswalde**

Dieser Gewässerabschnitt kennzeichnet sich durch einen begradigten und leicht vertieften Gewässerlauf in den Wiesen am Haussee Gerswalde. Die Sohle wird überwiegend von organischem Material bedeckt, insbesondere im Rückstaubereich des Haussees. Ca. ab Station 2+700 nehmen sandige Substrate zu. Im oberen Teil dieses Planungsabschnittes deuten für die Größe des Gewässers umfangreiche sandig-kiesige Ablagerungen auf erhöhte Austräge aus dem Fließabschnitt oberhalb hin.

- der Gewässerlauf ist begradigt und damit kaum Breiten- und Tiefenvarianz
- intensive Unterhaltung der linken Uferseite
- Unterhaltungsprobleme wegen Kiesablagerungen im oberen Planungsabschnitt bei sinkenden Gefälleverhältnissen
- zum Teil Röhrichtvorkommen, die sich über die gesamte Breite des Gewässers erstrecken

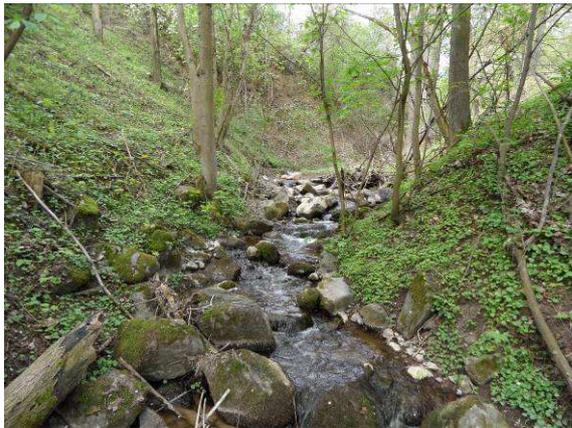
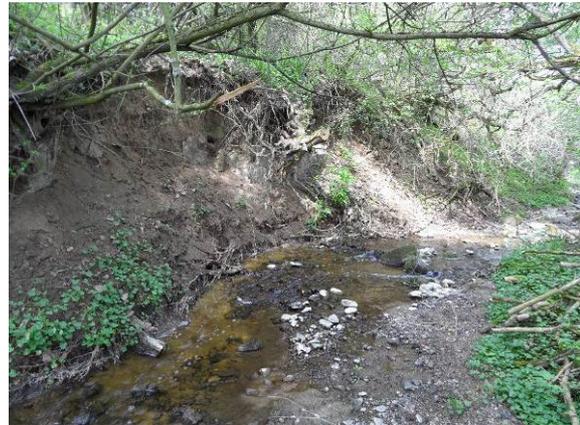
**Foto 64: Fließabschnitt mit hohem Gefälle und blockdominierter Sohle (links) sowie durch Tiefenerosion stark vertieften Gewässerabschnitten (rechts)**

Der Abschnitt von Station 2+700 bis 2+900 stellt einen Gewässerlauf mit einer sandgeprägten Sohle und sehr tiefem Profil dar. Allerdings beträgt das Talgefälle auf den ersten 100 m des Abschnittes 10%, oberhalb immer noch 2-3%, so dass bei Berücksichtigung des Taleinschnittes von einem Durchschnittsgefälle im Gewässer von 5% ausgegangen werden kann. Dementsprechend besteht die intakte Sohle vornehmlich aus Blöcken, im unteren Gewässerabschnitt tritt offensichtlich beträchtliche Sohlenerosion auf, die u.a. auch zur Belastung des unterhalb liegenden Abschnittes führt, da sich das Material hier ablagert. An den teils sehr steilen Uferböschungen befinden sich beidseitig teils sehr dicht ausgeprägte Gehölzstrukturen. Es finden sich an mehreren Stellen Ausspülungen an den steilen Uferböschungen.

- Die Verrohrung verhindert eine Durchgängigkeit zu den oberhalb gelegenen Gewässerabschnitten.
- Tiefenerosion im unteren Gewässerabschnitt und starke Sedimentausträge

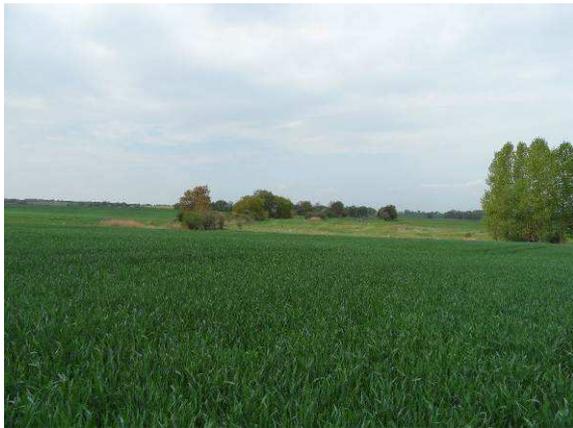
**Foto 65: Verrohrtes Gewässer-Teilstück im Ackerland**

Dieser Planungsabschnitt ist vollständig verrohrt. Die Verrohrung verläuft sowohl unter Ackerland als auch unter Wald hindurch. Es handelt sich hierbei um einen künstlich angelegten Gewässerabschnitt. Der Mühlengraben Gerswalde mündete ursprünglich weiter südlich in den Haussee und entwässerte nur einige kleinere Sölle. Der heutige Verlauf wurde zwischen 1826 und 1888 angelegt und war ursprünglich offen. Er diente der Trockenlegung des Sees bei Blankensee, der in dieser Zeit auch verschwand. Die Verrohrung dieses Abschnittes erfolgte wahrscheinlich in der Zeit nach 1945.

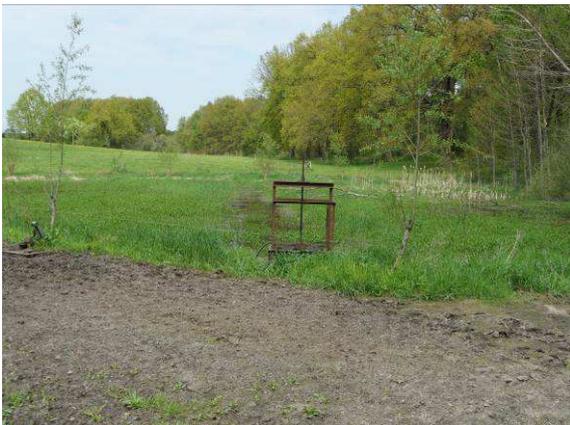
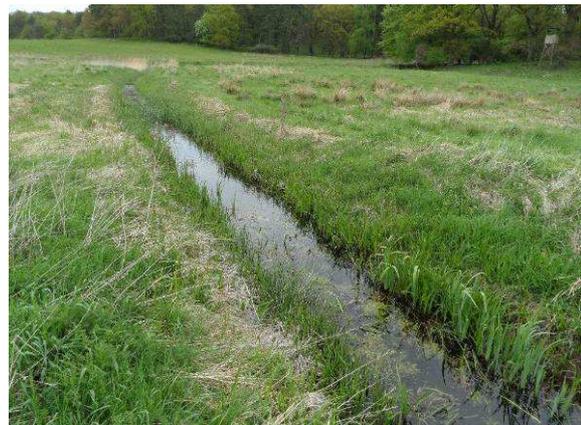
#### **Planungsabschnitt 10: Station 5+400 bis 6+400**

**Foto 67: Weiherbildung im Rückstaubereich eines Staus (links) und abschnittsweise Gewässerverlauf im offenen Grünland (rechts)**

Auch bei diesem Abschnitt handelt es sich um ein zwischen 1826 und 1888 angelegtes Gewässer, das später teilweise verrohrt wurde. Es ist dementsprechend begradigt und weist

Die Sohle wird fast ausschließlich von organischem Material bedeckt. Das Gewässer ist streckenweise vollständig mit Röhricht und weiteren Wasserpflanzen bewachsen. Der Verlauf des Gewässers führt vornehmlich durch extensiv genutztes Grünland in einer feuchten Grünlandniederung auf ehemaligem Niedermoor.

- aufgrund der Verrohrung ist eine Durchgängigkeit des gesamten Gewässerlaufes in diesem Abschnitt nicht gegeben
- zum Teil reichen ackerbaulich genutzte Flächen bis direkt an die Uferböschungen heran
- Entwässerung von vormals abflusslosen Senken
- im Bereich der feuchten Grünlandniederung führt der vertiefte Gewässerlauf zu einer starken Entwässerung der Niederung

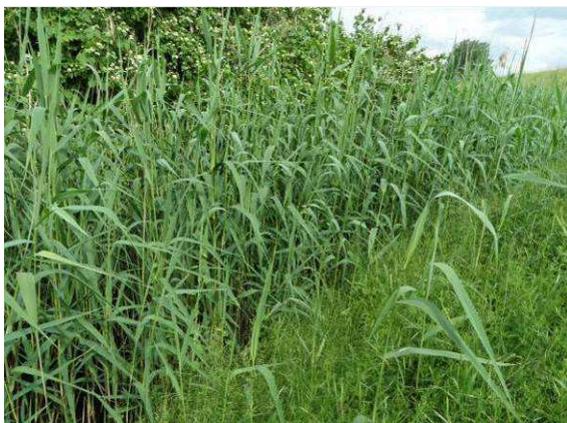
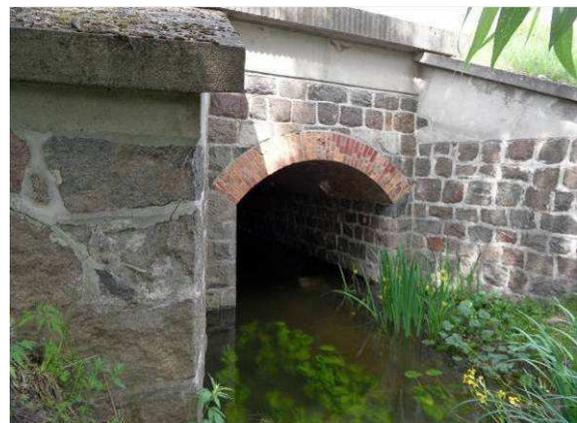
### **Planungsabschnitt 1 Station 0+000 bis 0+650**

**Foto 69: Bewachsenes Profil des Rauegrabens unterhalb der Eisenbahnbrücke (links), Eisenbahnbrücke bei Seehausen (rechts)**

Der Rauegraben fließt bei Seehausen in die Große Lanke, einer Flachwasserbucht mit einigen Inseln des Oberuckersees. Direkt oberhalb der Mündung ist das Gewässer durch den breiten und dichten Schilfgürtel nicht begehbar. Eine Gewässerunterhaltung erfolgt nur

- begradigter, ausgebauter Gewässerverlauf
- abschnittsweise intensive Weidenutzung

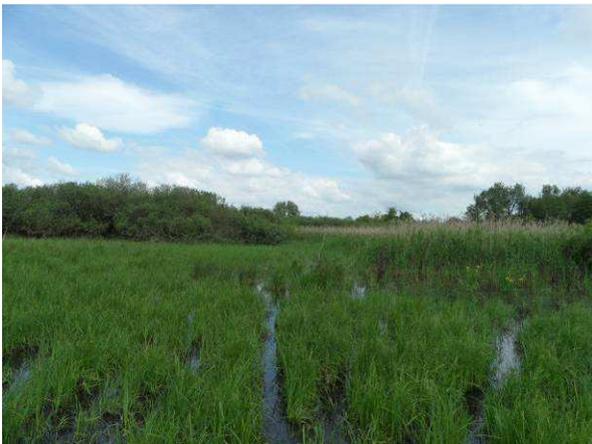
#### **Planungsabschnitt 2: Station 0+650 bis 1+300**

**Foto 70: Überschwemmte Wiesen zwischen Krummensee und kleinem Weiher**

Der Krummensee ist ein kleiner Flachwassersee, der zur Zeit des Höchststaus der Mühlen in Prenzlau sicherlich auch einmal zum Uckersee gehörte. Heute befindet er sich inmitten einer ausgedehnten Schilffläche, Weidengebüsch und Wiesen. Trockenere Bereiche werden beweidet, kleinere Weiher befinden sich in den tiefer gelegenen Stellen. Der Rauegraben ist zwischen dem Weiher und dem Krummensee durch die hohen Wasserstände nur bei langen Trockenperioden zu begehen. Die nassen Senken bilden für Weidevieh eine natürliche Barriere.

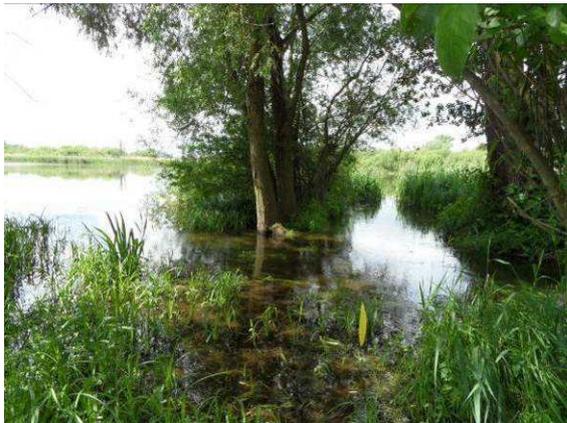
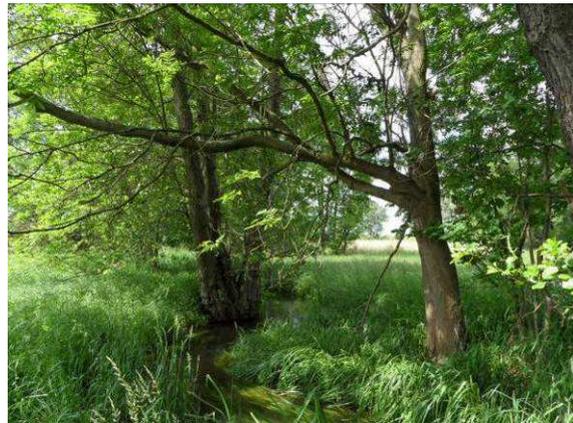
### Planungsabschnitt 3: Station 1+300 bis 1+600

**Foto 71: Mündung des Rauegrabens in den Weiher (links), geschwungener Gewässerlauf mit Gehölzgürtel in der Wiese (rechts)**

Der Rauegraben durchfließt in diesem Abschnitt extensiv genutzte Feuchtwiesen, die bei Hochwasser auch durch das Gewässer überflutet werden. Das Talgefälle ist mit 0,5% relativ hoch, was die sandige Sohle und größeren Fließgeschwindigkeiten erklärt. Das Gewässer verfügt im Abschnitt außerdem über eine gute Eigendynamik. Sein Verlauf ist stark geschwungen. Es gibt leichte Uferanbrüche. Bäume (Erlen, Eschen, Weiden) wachsen lückig beidseitig am Ufer und strukturieren das Gewässer. Kolke und Sandbänke sind mäßig gut ausgebildet. Totholz, Röhrichte und Makrophyten tragen weiterhin zum Struktureichtum bei. An einigen Stellen kann das Gewässer bei kleineren Hochwassern über die Ufer treten und die angrenzenden Wiesen überschwemmen.

- strukturarmer Vorflutbereich der Brücke

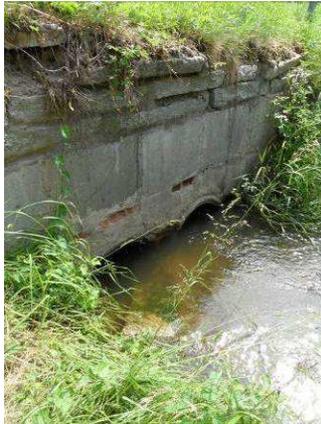
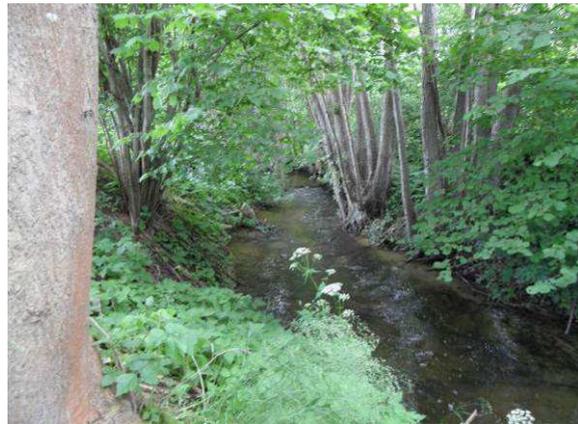
#### Planungsabschnitt 4: Station 1+600 bis 1+990

**Foto 72: oberhalb Brücke Dorfstraße mit zwei Durchlässen (links), kiesgeprägter Gewässerabschnitt im Kerbtal (rechts)**

Die Brücke der Dorfstraße besteht aus zwei Durchlässen mit DN500. Die Straße oberhalb wurde saniert, die Durchlässe sind dabei nicht ausgewechselt oder vergrößert worden. Sie stellen durch den kleinen Querschnitt das erste Wanderhindernis insbesondere für Amphibien und Säugetiere im Gewässer dar. Das Gewässer ist oberhalb der Brücke trapezförmig und tief ausgebaut und wird hier auch regelmäßig unterhalten.

- eingeschränkte Durchgängigkeit an der Straßenbrücke
- fehlende Durchgängigkeit an der Brandmühle
- wahrscheinlich zu kleines Abflussprofil der Straßenbrücke
- wahrscheinlich abschnittsweise Tiefenerosion
- gelegentlich kleinere Uferanbrüche zum Acker hin

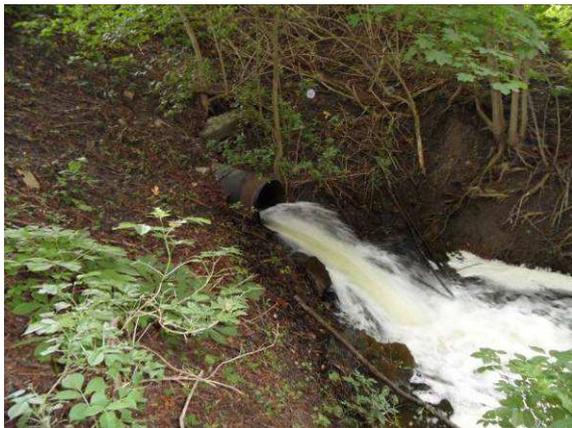
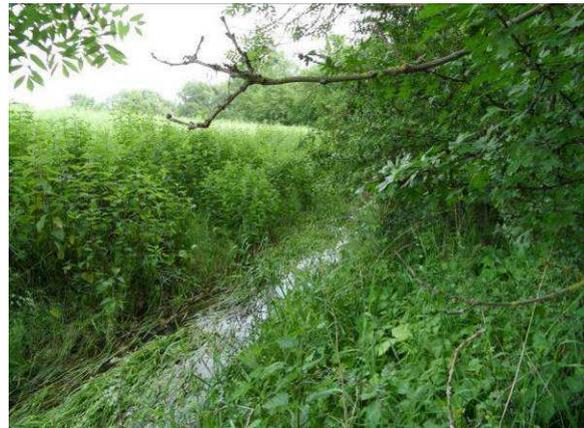
## Planungsabschnitt 5: Station 1+990 bis 2+580

**Foto 73: Auslauf Mönch Brandmühle (links), begradigter Gewässerabschnitt oberhalb Brandmühle (rechts)**

Das erste unüberwindliche Hindernis für die Durchgängigkeit zumindest für Fische und Makrozoobenthos stellt der Mönch am ehemaligen Mühlenteich der Brandmühle dar. Der Höhenunterschied beträgt ca. 3m. Ein Stahlrohr DN300 leitet das Wasser vom Mönch unter dem Damm durch und mündet ca. 0,5 m über der Sohle in das Profil des Rauegrabens. Das Rohr ist nebenläufig und der Damm in seiner Standsicherheit dadurch gefährdet, eine Rekonstruktion ist empfehlenswert.

Oberhalb des Mühlenteiches fließt das Gewässer durch einen Bruchwald. Im Anschluss daran besitzt es ein tief eingeschnittenes Trapezprofil und einen begradigten Verlauf. Ackernutzung reicht rechts bis an die Böschungsoberkante. Eine naturraumtypische Ufervegetation fehlt. Gewässerunterhaltung ist nicht erkennbar und beschränkt sich wahrscheinlich auf eine unregelmäßige Böschungsmahd. Am linken Ufer befindet sich eine Geländerippe mit überwiegend Holunder und Weißdornbüschen. Daneben befindet sich ein weiteres begradigtes Gewässerprofil, das sicherlich einmal im Zuge der Mühlenutzung angelegt worden ist. Ansonsten befindet sich linksseitig vom Gewässer versumpftes Gelände, das teilweise über Bruchwald, teilweise auch über Schilfflächen verfügt, bevor sich wieder Ackerflächen anschließen. Es fließt unverhältnismäßig wenig Wasser im Gewässer.

- fehlende Durchgängigkeit an der Brandmühle und im Mühlenteich
- Nebenläufigkeit des Teichabflusses und damit gefährdete Standsicherheit des Dammes
- eingeschränkte Durchgängigkeit an den Durchlässen am oberen Ende des Planungsabschnittes
- begradigter Gewässerabschnitt mit Trapezprofil oberhalb des Mühlenteiches
- rechtsseitige Ackernutzung bis an die Böschungsoberkante
- geringe Wasserführung im amtlich festgelegten Hauptlauf

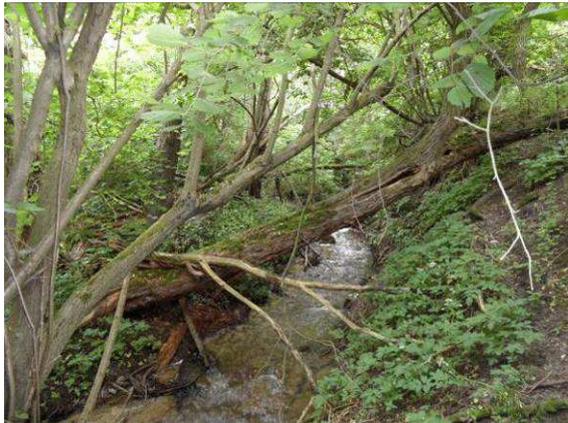
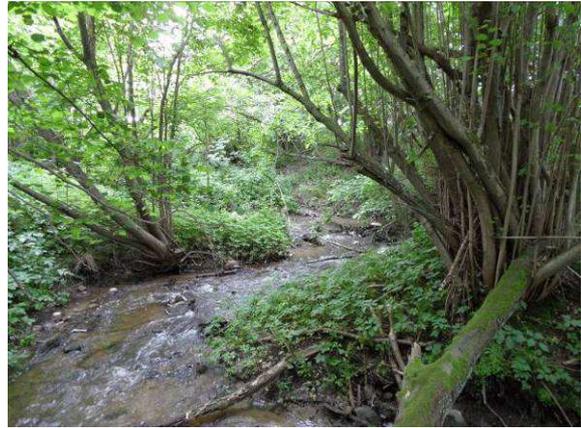
## Planungsabschnitt 6: Station 2+580 bis 3+250

**Foto 75: Ausschnitt aus dem Referenzabschnitt kiesgeprägter Tieflandbach (beide)**

Oberhalb der Kossäthenseen verfügt der Rauegraben über eine Referenzstrecke für einen kiesgeprägten Bach, die zusammen mit dem Übergang zum Sand geprägten Bach in einem Abschnitt mit geringerem Gefälle fast einen Kilometer umfasst. Das Talgefälle beträgt in diesem Planungsabschnitt fast 3 %. Entsprechend besteht die Sohle des Gewässers überwiegend aus grobem Kies mit einem hohen Anteil an Steinen und Blöcken aus der umliegenden Moränenlandschaft. Totholz ist in großen Anteilen im Gewässerlauf und an den Ufern vorhanden. Die Ufer sind reich strukturiert und je nach Lichtverhältnissen mehr oder weniger mit krautiger Vegetation bewachsen. Ansonsten dominieren Bäume und Sträucher am Ufer und auf den Böschungen. Neben Hasel, Erle, Esche und Weide kommen auch Linden und Ulmen vor.

- fehlende Randstreifen an den Böschungsoberkanten und damit Stoff- und Sedimenteinträge in das Gewässer

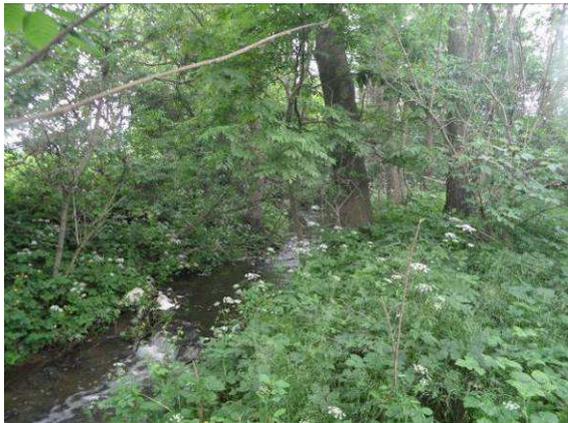
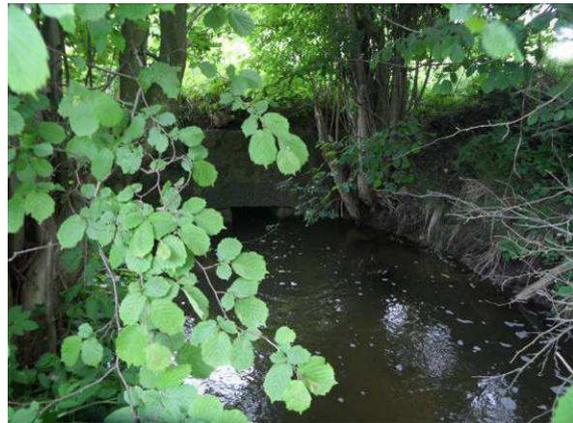
## Planungsabschnitt 7: Station 3+250 bis 3+660

**Foto 76: Abflachung des Talgefälles und stärker begradigter Verlauf in diesem Abschnitt (links), Durchlass unterhalb Blankenburger See (rechts)**

Je mehr man sich dem Blankenburger See nähert, umso geringer wird das Gefälle. Im überwiegenden Teil des Abschnittes besteht die Sohle aus sandigen Substraten. Im unteren Teil wächst der Anteil der Kiese, im oberen Teil der der Feinsubstrate. Das Tal des Baches wird schmaler und verliert den Charakter eines Kerbtalles. Die Gewässerschwingungen lassen nach und es stellt sich mehr und mehr der Charakter eines begradigten und eingetieften Bachlaufes ein. Die Sohle ist weniger stark strukturiert, die Ufervegetation einförmig. Totholz am Ufer und in der Sohle tritt durch die geringeren Altersstufen der Gehölze weniger stark auf.

- eingeschränkte Durchgängigkeit an der landwirtschaftlichen Überfahrt
- überwiegend geringe Sohlen- und Uferstrukturen
- teilweise fehlender Gewässerrandstreifen
- begradigter Gewässerverlauf im Auslauf des Blankenburger Sees bis zur Überfahrt

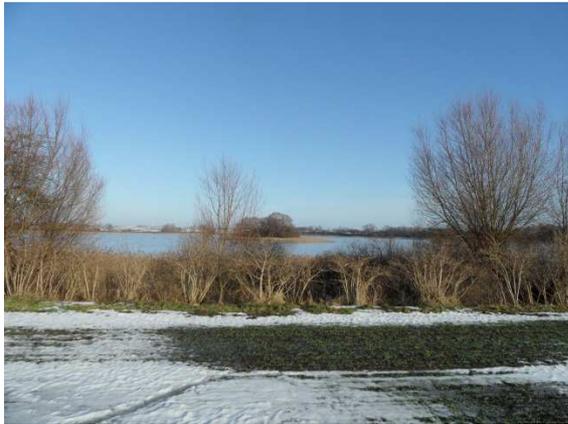
## Planungsabschnitt 8: Station 3+660 bis 4+300

**Foto 77: Blankenburger See**

Der Wasserspiegel des Blankenburger Sees wurde ggf. in historischer Zeit abgesenkt. Allerdings werden die freigewordenen Flächen heute nicht mehr landwirtschaftliche genutzt. Es ist zu prüfen, ob eine erneute Anhebung des Seewasserspiegels ggf. für Nutzungen in Blankenburg oder für einmündende Drainagen problematisch ist.

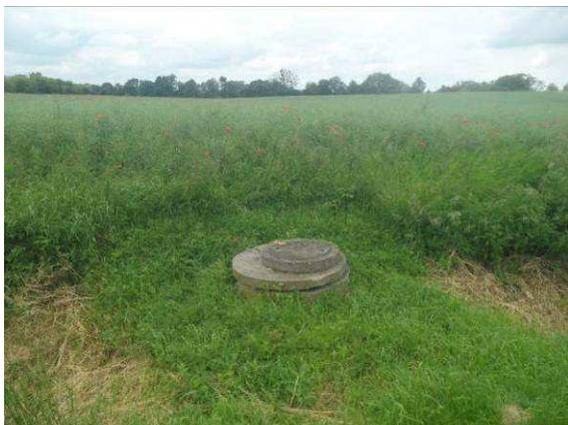
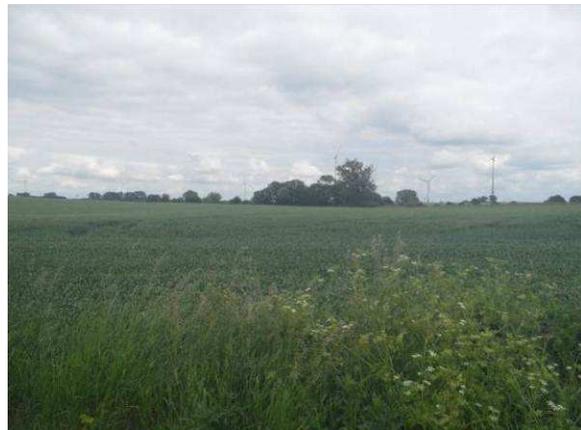
## Planungsabschnitt 9: Station 4+300 bis 4+890

**Foto 78: Schacht im verrohrten Gewässerabschnitt an der Straße K 7319 (links), Blick über die Feldflur (rechts)**

Der Rauegraben ist oberhalb des Blankenburger Sees immer wieder in kleineren oder größeren Abschnitten verrohrt. In diesem Planungsabschnitt quert der Bach unterirdisch Ackerfluren und einen Feldweg nach Hohengütsow. Die Verrohrung hat einer Länge von ca. 600m. Schächte markieren den Verlauf des Gewässers. Auf alten Karten (z.B. Preußische Landaufnahme 1889 mit Nachträgen bis 1936) ist das Gewässer jedoch als offenes Gewässer mit Kerbtal dargestellt, das dem Geländetiefpunkte folgt. Auch im preußischen Urmesstischblatt von 1829 ist das Gewässer als Verbindung zwischen den Burgseen und dem Blankenburger See eingetragen.

- verrohrte Gewässerabschnitte unter Ackerland ohne erkennbare Gewässerstruktur, ein Gewässerflurstück ist nur noch in einem kurzen Abschnitt vorhanden (Gemarkung Blankenburg, Flur 2, Flurstück 89)

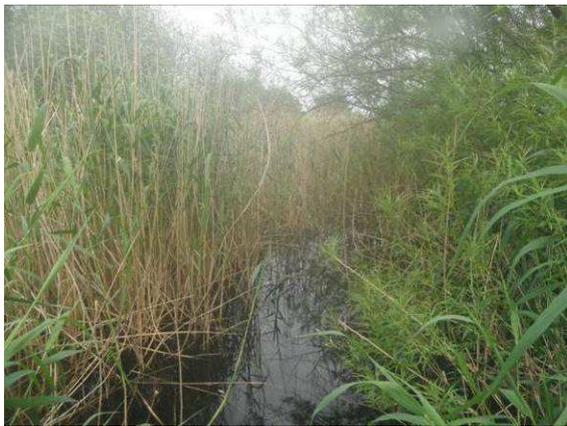
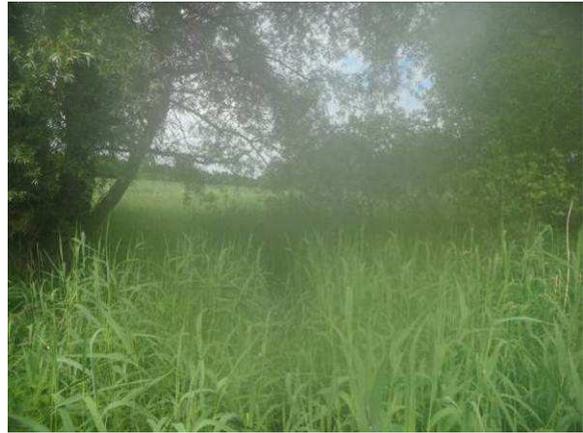
**Planungsabschnitt 10: Station 4+890 bis 5+520**

**Foto 79: Gewässer oberhalb des Einlaufes in die Verrohrung (links), schwer zugänglicher Bachverlauf oberhalb der Burgseen (rechts)**

Der Raugraben durchfließt in diesem Abschnitt die Niederung um den Kleinen und Großen Burgsee und durchfließt zumindest den Kleinen Burgsee. Am Einlauf in die Verrohrung (Abschnitt 9) befindet sich ein Staubauwerk (Mönch), das den Wasserstand in der Niederung regelt. Der Verlauf des Gewässers zwischen den Stationen 5+000 und 5+100 ist unklar. Der ausgewiesene Bachlauf ist hier trocken, ggf. ist das Gewässer verrohrt. Wahrscheinlich ist jedoch, dass das Gewässer in Abhängigkeit von der Stauhaltung in einem anderen Graben den Umweg über den Großen Burgsee macht (WBV fragen). Für den Großen Burgsee ist laut Karte ein leicht höherer Wasserspiegel angegeben, als für den Kleinen Burgsee.

- begradigte Gewässerverläufe
- ggf. Verrohrung unterhalb dem Kleinen Burgsee
- Mönchbauwerk am Einlauf der Verrohrung

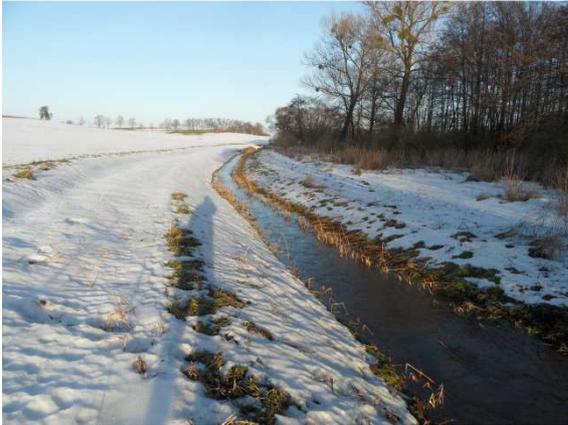
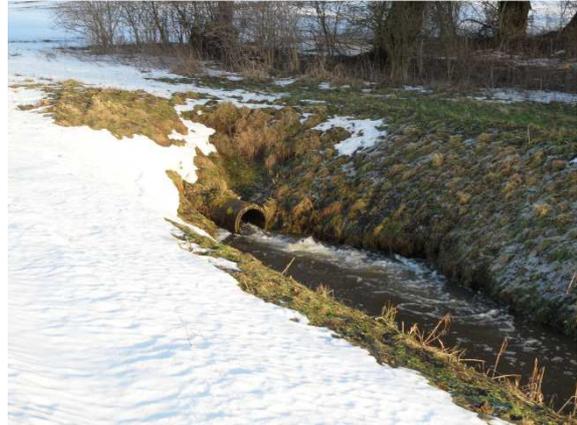
## Planungsabschnitt 11: Station 5+520 bis 6+750

**Foto 80: Begradigte offene Gewässerabschnitte (links), Ausfluss aus verrohrten Gewässerabschnitt**

Dieser Gewässerabschnitt besteht aus je zwei kurzen verrohrten und zwei offenen Abschnitten des Gewässers sowie einer längeren Verrohrung unter Acker. Zunächst ist das Gewässer zwischen den Stationen 5+520 und 5+600 verrohrt, wobei das alte Bachbett neben der Verrohrung noch erkennbar ist. Es ist u.a. durch eine Senke und einen Gehölzgürtel aus alten Pappeln sichtbar. Beidseitig grenzen Ackerflächen an die Senke.

Zwischen den Stationen 5+700 und 5+850 ist das Gewässer wiederum verrohrt. Auch hier ist der trockene alte Gewässerverlauf mit Altbaumbeständen und reicher Uferstruktur noch erkennbar. Rechts reicht die Ackernutzung bis an die Böschungsoberkante. Der Verlauf der Verrohrung ist im Gelände nicht erkennbar. Oberhalb dieser Verrohrung, von Station 5+850 bis Station 6+170 ist das Gewässer offen. Allerdings wird hier eine feuchte Niederung entwässert. Der Bach ist stark eingetieft und besitzt ein Trapezprofil. Ufergehölze sind nicht vorhanden. Rechts reicht die Ackernutzung bis an die Böschungsoberkante. Links erstreckt sich Wiesennutzung. Das Sohlensubstrat besteht aus Detritus und ggf. Torfresten. Durch die hängigen Ackerlagen ist mit hohen oberflächlichen Einträgen in das Gewässer bei Starkregenfällen zu rechnen.

- Verrohrungen auf ca. 230 m Länge
- fehlender Gewässerrandstreifen am linken Gewässerrand
- tief eingeschnittenes Gewässerprofil mit fehlenden gewässertypischen Strukturen zwischen den Stationen 5+850 und 6+170

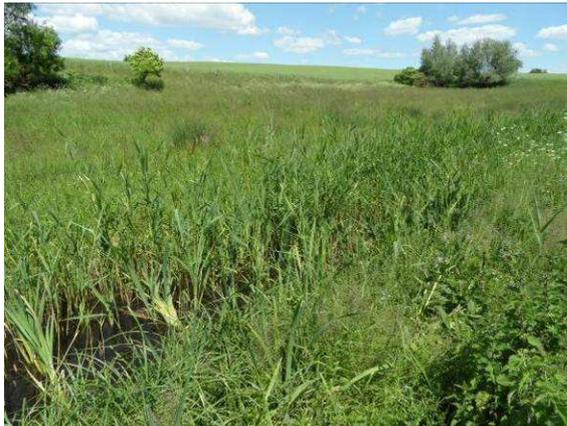
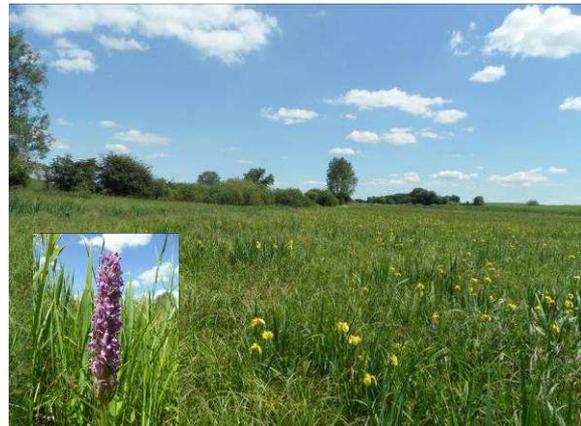
### **Planungsabschnitt 12: Station 6+750 bis 7+650**

**Foto 81: Begradigter Verlauf des Rauegrabens durch die Wiesensenke unterhalb Hohengüstows (links), artenreiche Orchideenwiese am Rauegraben (rechts)**

Oberhalb der Verrohrung entwässert der Rauegraben die Wiesen unterhalb des Dorfsees von Hohengüstow. Die ehemals vermoorte Senke ist insbesondere zwischen den Stationen 7+170 und 7+000 stark degradiert. Das Gewässer ist tief eingeschnitten, das Profil ist vollständig mit Röhrichten bewachsen. An den Ufern und auf den Böschungen dominieren Brennesseln. Das Umland wird ackerbaulich genutzt, allerdings nimmt die Senke eine Breite von mindestens 50m ein.

- eingeschränkte Durchgängigkeit an den Durchlässen
- fehlende Strukturen der Gewässersohle, kaum Totholz am und im Gewässer
- abschnittsweise Moordegradation mit Nährstoffeinträgen in das Gewässer und Brennesselvegetation entlang der Ufer

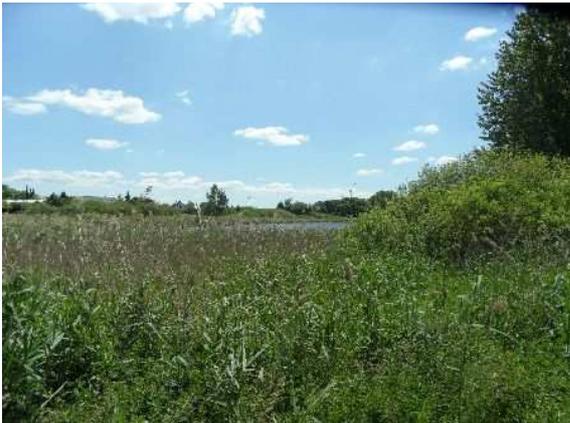
### Planungsabschnitt 13: Station 7+650 bis 8+080

**Foto 82: Dorfsee mit breitem Röhrichtgürtel**

Bei diesem Planungsabschnitt handelt es sich um den Abschnitt des Rauegrabens, der durch den Dorfsee von Hohengüstow fließt. Das Gewässer ist hoch eutroph und mit einem breiten Röhrichtgürtel bestanden-
