# Abschnittsbezogene Darstellung des Bestandes und der Defizite der berichtspflichtigen Fließgewässer

## 1 Ucker (968)

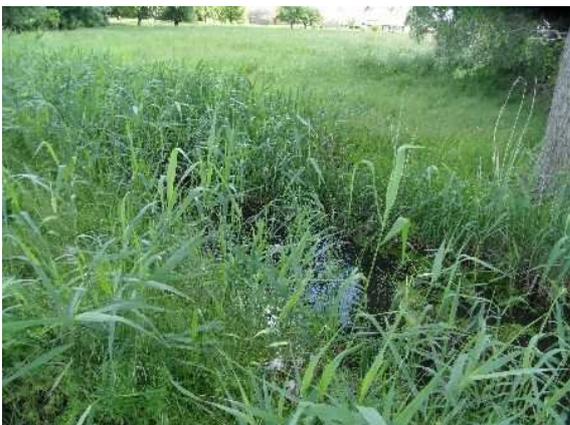
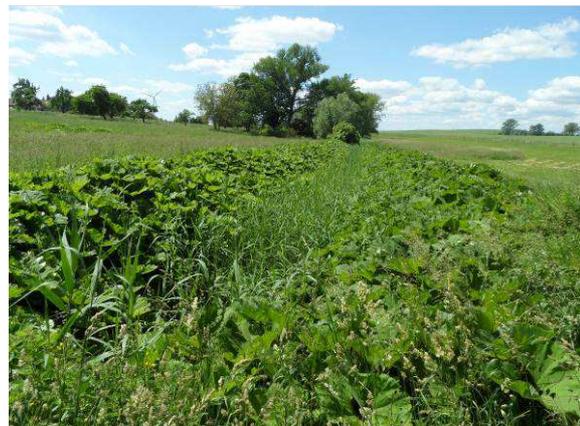
### Planungsabschnitt 14: Station 8+080 bis 8+500

**Foto 83: Begradigter Gewässerverlauf im offenen Grünlandbereich, gesäumt von einzelnen Gehölzen**

Der Rauegraben erweist sich innerhalb dieses Gewässerabschnittes als nahezu begradigter und organisch geprägter Gewässerlauf. Im Gewässerbett befindet sich vereinzelt Totholz.

- begradigter Gewässerlauf
- starker Röhrichtbewuchs im Gewässer
- wenig Gehölzstrukturen, starke Entwicklung von Makrophyten

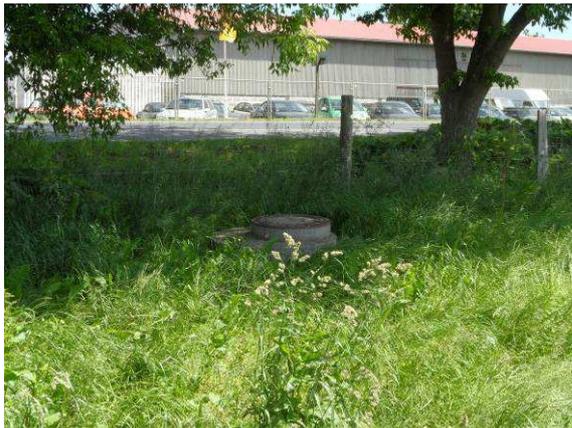
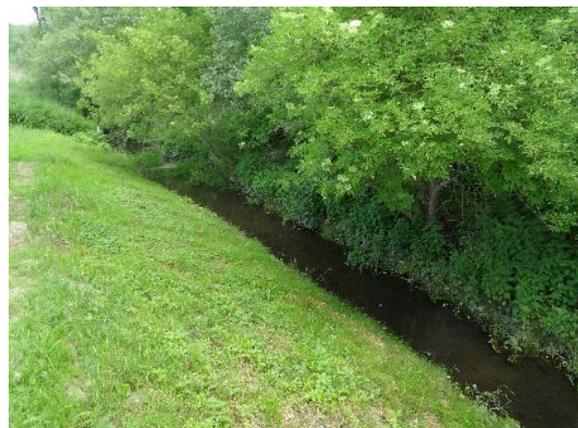
#### **Planungsabschnitt 15: Station 8+500 bis 8+900**

**Foto 84: Verrohrter Gewässerabschnitt unter Bebauung (links), begradigter und stark eingetiefter Abschnitt mit angrenzender Acker- und Grünlandbewirtschaftung (rechts)**

Dieser Abschnitt kennzeichnet sich durch einen begradigten sowie Sand und organisch geprägten Gewässerlauf. Zwischen der Station 8+500 und 8+600 ist das Gewässer im Bereich von Bebauung verrohrt. Ansonsten fließt der Bach in einigem Abstand an Hohengüstow vorbei.

- Verrohrung behindert Durchgängigkeit
- begradigter und eingetiefter Gewässerlauf
- teilweise ausgeräumte und strukturarme Gewässersohle
- zum Teil nur geringe Gehölzstrukturen sowie in diesen Bereichen starkes Überwachsen des Gewässerlaufes von der ufernahen Vegetation
- teilweise fehlender Gewässerrandstreifen

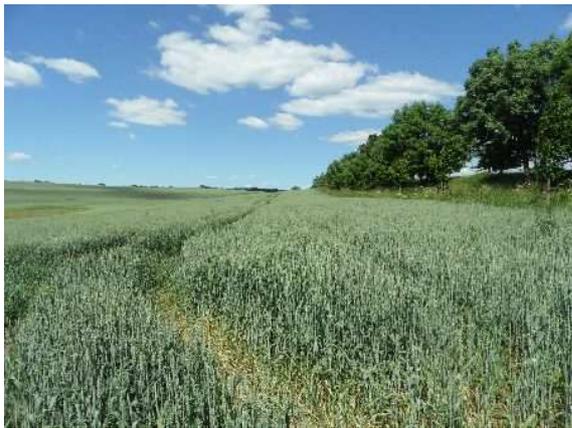
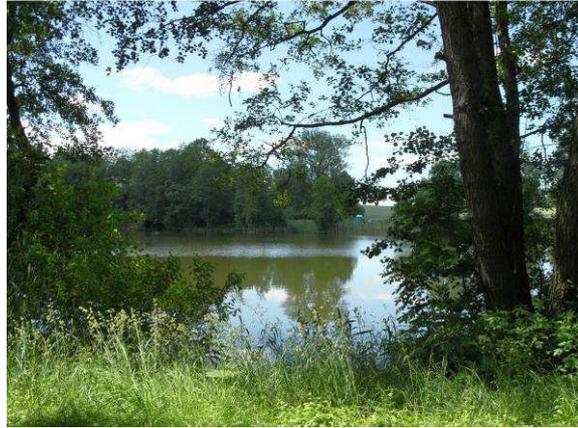
### **Planungsabschnitt 16: Station 8+900 bis 9+650**

**Foto 85: Verrohrter Gewässerabschnitt im Bereich von Ackerland (links), Quellgewässer des Rauegrabens (rechts)**

Dieser Gewässerabschnitt ist vollständig vom Jahnkes See an verrohrt. Die Verrohrung führt dabei im gesamten Verlauf unter Ackerland hindurch. 1888 war die Verbindung des Gewässers zum Jahnkesee noch offen. An dieser Stelle befindet sich die heutige Wasserscheide zum benachbarten Einzugsgebiet der Randow mit wertvollen Lütziowseen.

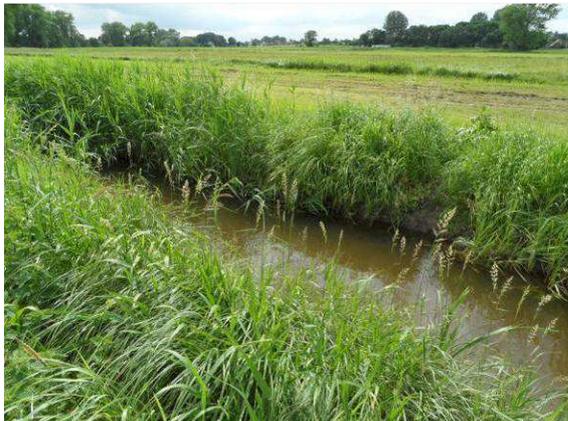
### Planungsabschnitt 1: Station 0+000 bis 0+300

**Foto 86: Begradigter Gewässerlauf im verlandeten Uferbereich des Möllensees**

Der Potzlower Mühlbach lässt sich innerhalb dieses Planungsabschnittes als begradigter, teilweise auch leicht geschwungener, organisch geprägter Gewässerlauf im Verlandungsbereich des Möllensees charakterisieren. Der Potzlower Mühlbach durchfließt hier Niedermoorstandorte, die er je nach Seewasserstand in den Uckerseen entwässert.

- Begradigter Gewässerlauf
- Strukturarme Gewässersohle
- Keine Gehölzstrukturen

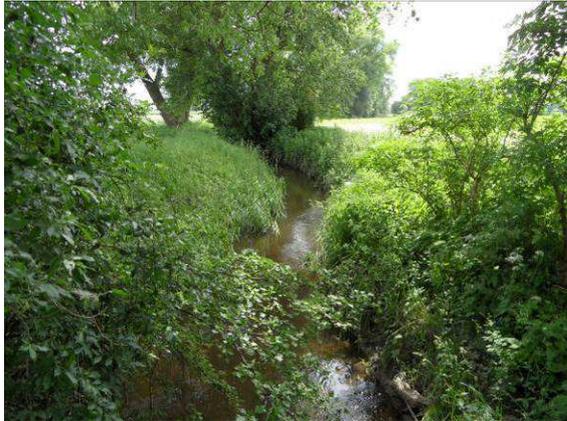
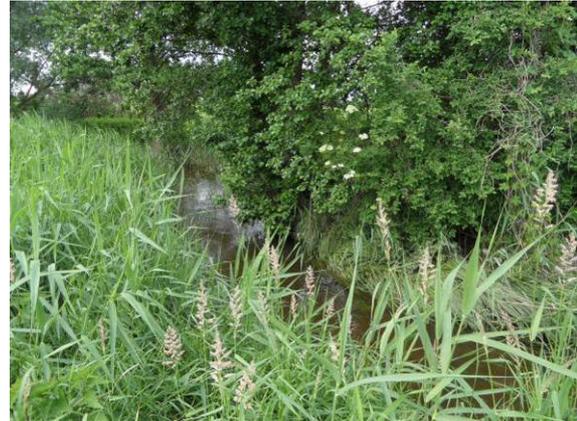
### **Planungsabschnitt 2: Station 0+300 bis 1+440**

**Foto 87: Leicht geschwungener und von Gehölzen gesäumter Gewässerlauf**

Dieser Planungsabschnitt stellt sich als begradigter bis leicht geschwungener und Sand geprägter Gewässerverlauf dar, der mäßig tief bis tief eingeschnitten ist.

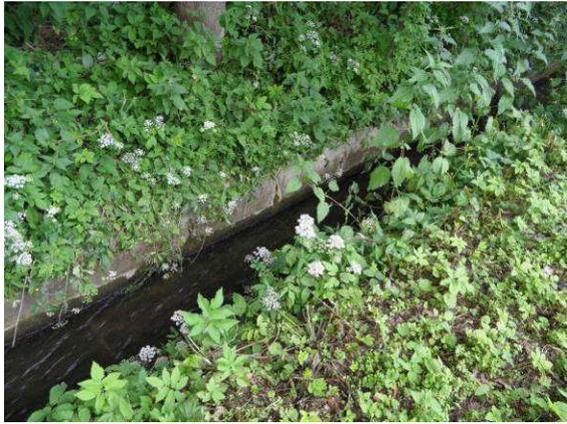
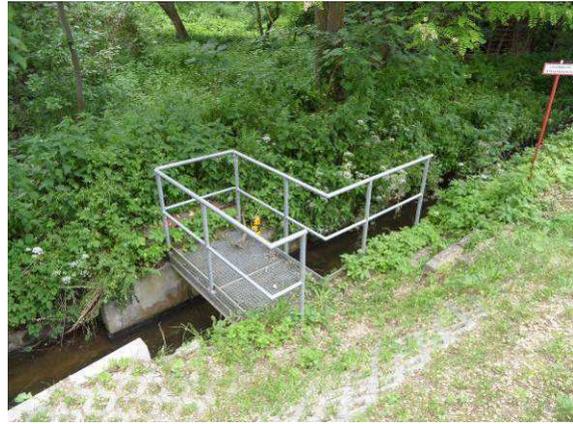
### Planungsabschnitt 3: Station 1+440 bis 1+520

**Foto 88: Begradigter, stark eingetiefter und mit Beton befestigter Gewässerlauf (links), Pegel mit Metallsteg als Zugang (rechts)**

Das Gewässer weist in diesem Planungsabschnitt bei Potzlow einen deutlich künstlicheren Gewässercharakter als in den umgebenden Abschnitten auf. Es ist vollständig begradigt. Zwischen der Station 1+460 und 1+500 ist das Gewässer sowohl im Bereich der Gewässersohle als auch im Uferbereich mit Betonplatten befestigt. Dem entsprechend gibt es dort keinerlei Vegetation in der Gewässersohle und im Uferbereich. Hier befindet sich auch ein Steg mit einer Pegelstation.

- Begradigter, tiefer und eingeengter Gewässerlauf
- Gewässersohle und Uferböschung mit Beton befestigt
- Teilweise fehlender oder schmaler Gewässerrandstreifen
- Teilweise ist der ufernahe Bereich verbaut

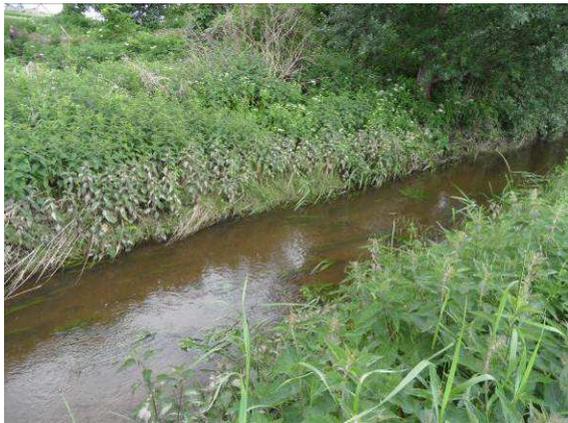
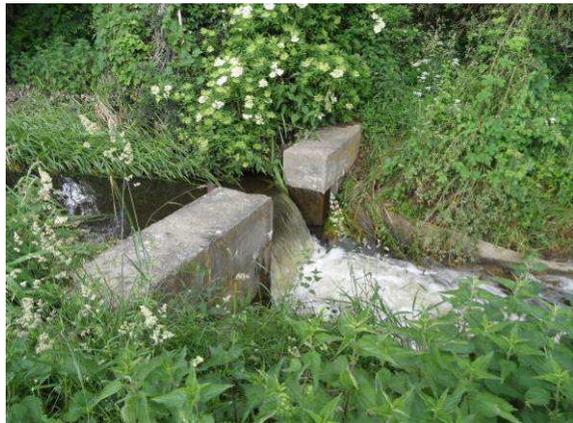
#### Planungsabschnitt 4: Station 1+520 bis 2+700

**Foto 89: Leicht geschwungener bis begradigter Gewässerabschnitt mit aufgelockerten Gehölzstrukturen am Gewässerufer (links), Feuerwehrstau Potzlow (rechts)**

Der Potzlower Mühlbach kann im Bereich oberhalb Potzlow als leicht geschwungener und Sand bis Kies geprägter Gewässerlauf eingestuft werden. Abschnittsweise befindet sich Totholz im Gewässerbett sowie im Uferbereich.

- Verrohrte Durchlässe sowie ein Stau behindern die Durchgängigkeit

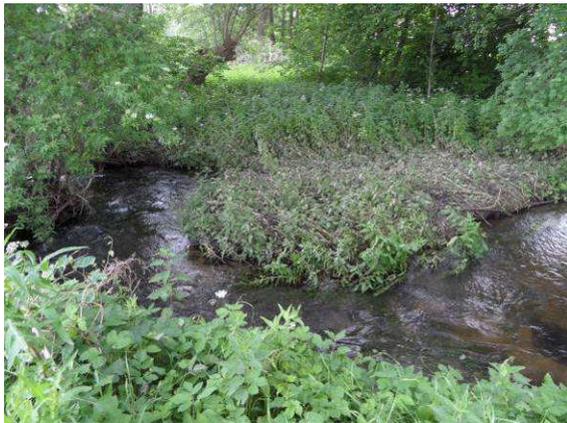
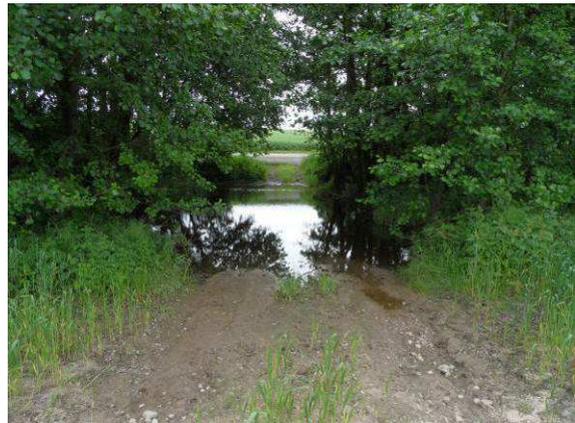
## Planungsabschnitt 5: Station 2+700 bis 4+370

**Foto 90: Stark geschwungener bis leicht mäandrierender Gewässerlauf begleitet von dichten Gehölzstrukturen im ufernahen Bereich (links), landwirtschaftlich genutzte Furt (rechts)**

Dieser Gewässerabschnitt kann als stark geschwungener bis mäandrierender sowie als Sand geprägter Gewässerlauf mit abschnittsweise auch kiesiger Sohle gekennzeichnet werden. Aufgrund von mäanderartigen Schleifen und starken Schwingungen weist der Gewässerlauf einen naturnahen Charakter auf. Besonders in diesen Bereichen gibt es mitunter Totholz, das sich dort abgelagert hat.

- Durchgängigkeit von verrohrten Durchlässen gestört

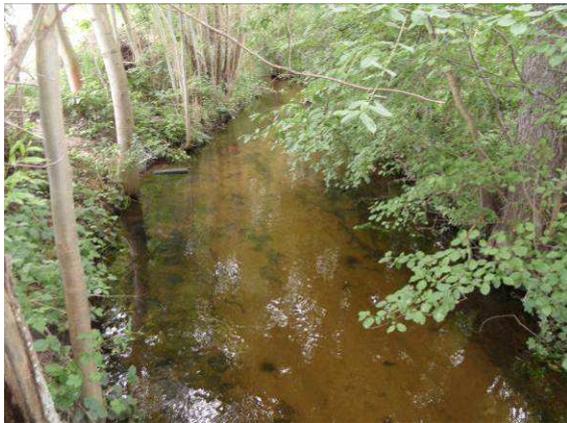
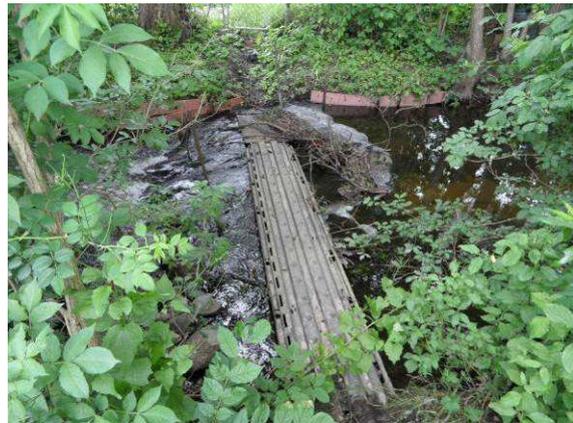
## Planungsabschnitt 6: Station 4+370 bis 4+900

**Foto 91: Leicht geschwungener und sandgeprägter Gewässerabschnitt mit rechtsseitig angrenzender privater Gartennutzung (links), privat angelegter Tritt (Metall) im (rechts)**

Im Unterschied zum vorhergehenden Planungsabschnitt weist der Gewässerlauf innerhalb dieses Planungsabschnittes eine größere Gewässerbreite sowie geringer ausgeprägter Laufentwicklung auf. Der Charakter des Gewässerabschnittes kann insgesamt als leicht bis mäßig geschwungen sowie mit Sand geprägter Gewässersohle bezeichnet werden.

- Privat errichtete Zäune im Uferbereich sowie Stege über die gesamte Gewässerbreite reichend
- Teilweise monotone Struktur der Gewässersohle

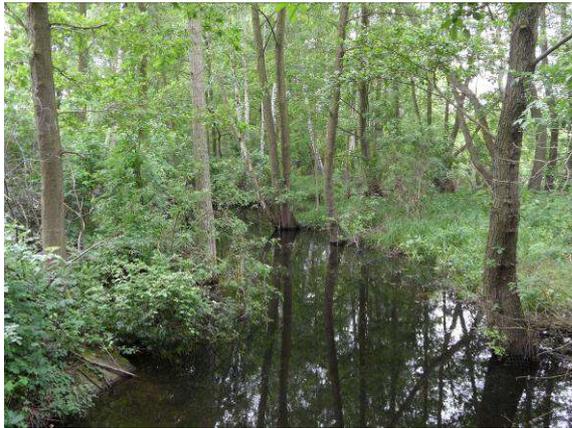
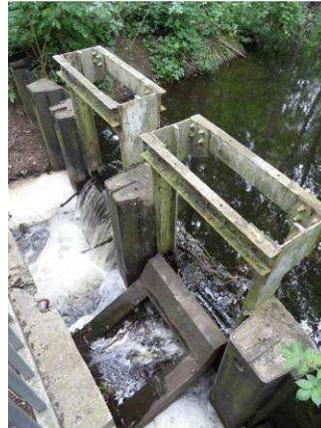
## Planungsabschnitt 7: Station 4+900 bis 5+400

**Foto 92: Seeausfluss aus dem Katharinensee (links), Stau (rechts)**

Der Seeausfluss zwischen der Station 4+900 und 4+950 weist einen geschwungenen Verlauf auf. Im Uferbereich befindet sich nur wenig Röhricht. Der Seeausfluss durchfließt einen Bruchwald mit Beständen von Erlen und Birken.

- Durchgängigkeit durch einen Stau gestört

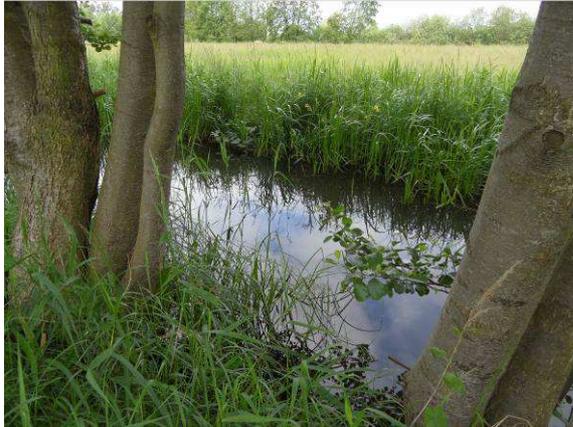
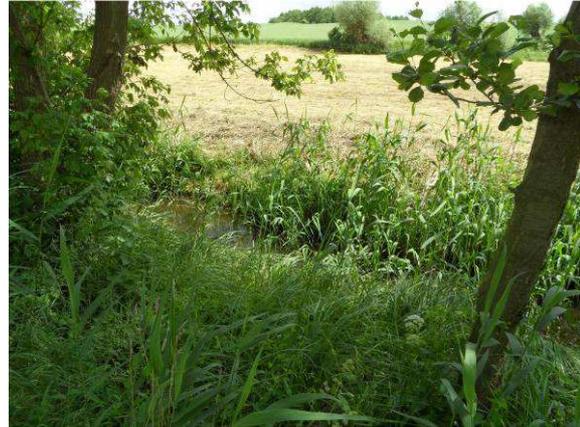
### Planungsabschnitt 8: Station 5+400 bis 6+000

**Foto 93: Leicht geschwungener und von Gehölzreihen gesäumter Gewässerabschnitt im Grünland**

In diesem Gewässerabschnitt lässt sich der Potzlower Mühlbach als leicht geschwungenes und Sand geprägtes Gewässer beschreiben. Sowohl im Uferbereich als auch abschnittsweise bis zur Gewässermittle hin gibt es unterschiedlich dicht ausgeprägte Röhrichtbestände.

- Monoton strukturierte Gewässersohle
- Grünlandbewirtschaftung reicht bis an die Uferlinie heran
- Monotone Gehölzstrukturen entlang des Gewässers

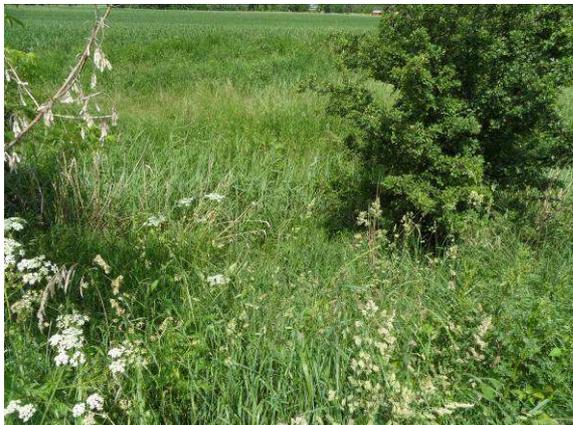
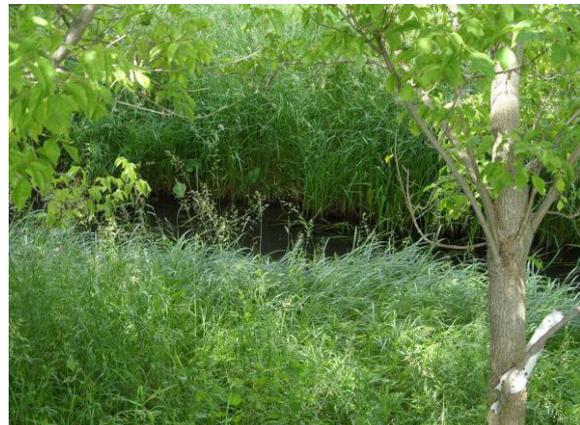
### Planungsabschnitt 9: Station 6+000 bis 6+800

**Foto 94: Begradigter und stark eingetiefter Gewässerabschnitt mit überwiegend strauchartigen Gehölzstrukturen im ufernahen Bereich**

Der Potzlower Mühlbach kann innerhalb dieses Planungsabschnittes als begradigter und tief eingeschnittener Gewässerlauf eingestuft werden. Das Gewässer ist zumeist im gesamten Gewässerquerschnitt mit Röhricht in unterschiedlich dichter Ausprägung bewachsen.

- Gewässerprofil sehr tief eingeschnitten
- Dichtes Auftreten von Röhricht im Bereich der Gewässersohle
- Gewässer sehr stark von Vegetation überwachsen
- Verrohrter Durchlass verhindert Durchgängigkeit

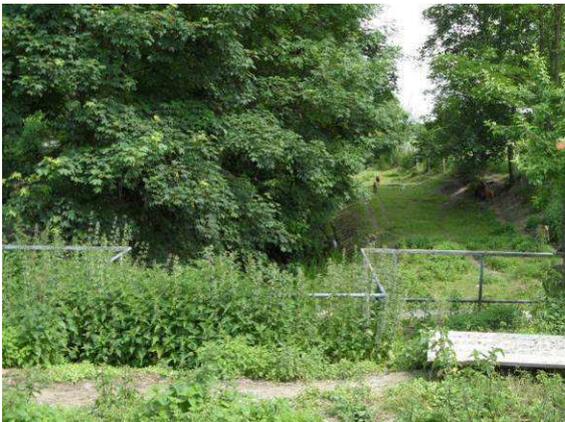
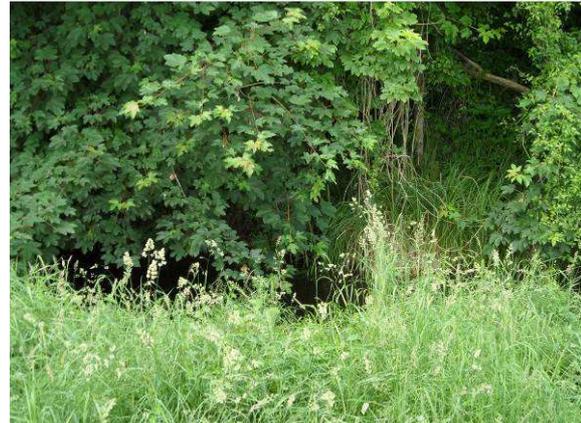
#### **Planungsabschnitt 10: Station 6+800 bis 7+020**

**Foto 95: Begradigter und stark eingetiefter Gewässerabschnitt mit jeweils einseitig vorhandenen Gehölzstrukturen bzw. privater Grünlandnutzung**

Der Gewässerabschnitt ist als begradigter und sand geprägter Gewässerlauf einzustufen. Zwischen der Station 6+800 und 6+830 ist das Gewässer dagegen im Bereich von Bebauung in der Ortschaft Sternhagen Gut verrohrt. Zudem gibt es auch einen verrohrten Durchlass unter einer Straße hindurch.

- Gewässerverlauf begradigt
- Gewässer sehr tief eingeschnitten
- Dichter Bewuchs mit Röhricht über gesamten Gewässerquerschnitt

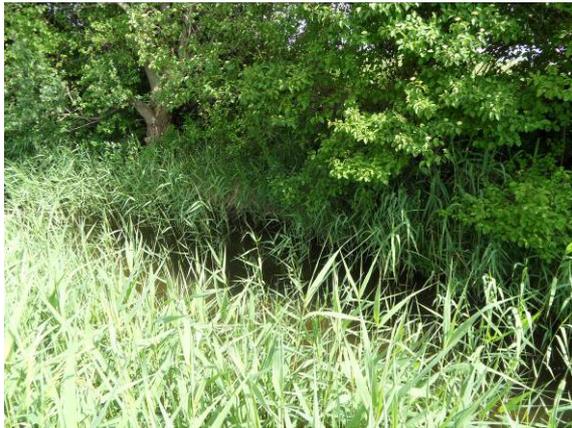
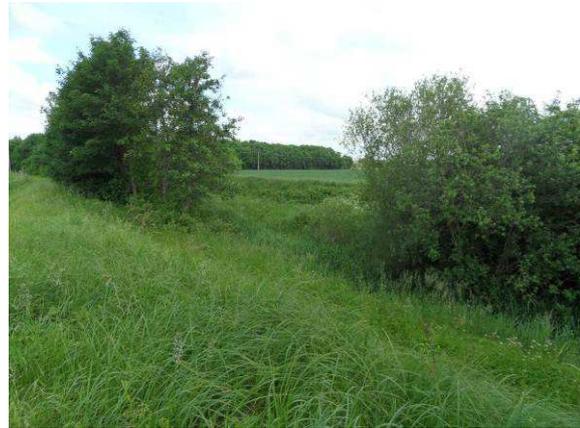
#### **Planungsabschnitt 11: Station 7+020 bis 7+900**

**Foto 96: Begradigter und stark eingetiefter Gewässerlauf mit trapezförmigen Gewässerprofil**

Dieser Planungsabschnitt charakterisiert sich durch einen insgesamt begradigten und Sand geprägten Gewässerlauf, der besonders ab Station 7+400 stärker vertieft ist.

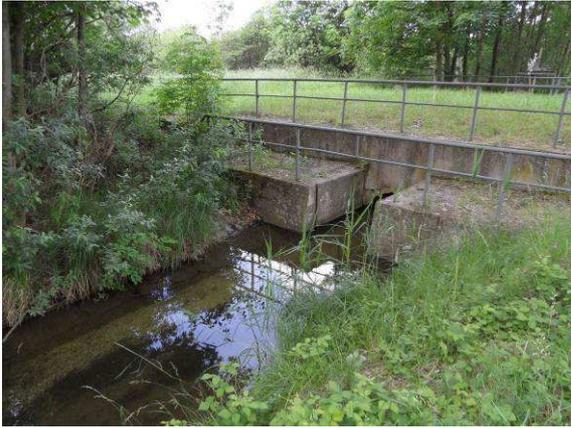
Es gibt im Gewässerabschnitt zwei verrohrte Durchlässe sowie einen Stau. Nahe des Staus (Station einfügen), befindet sich ein Pegel.

**Foto 97: Verrohrter Durchlass mit Stau**

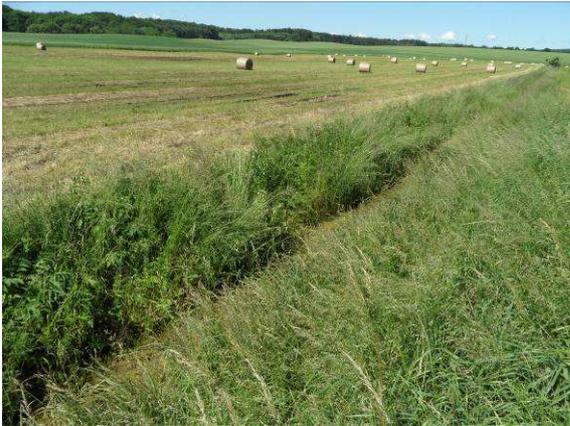
### Planungsabschnitt 13: Station 9+400 bis 10+100

**Foto 99: Begradigter und vertiefter Gewässerlauf im Grünlandbereich**

Es handelt sich bei diesem Planungsabschnitt um einen begradigten und Sand geprägten Gewässerlauf mit nur sehr geringer Wasserführung und periodisch trocken fallend. Da es sich dabei aber um die Quellregion des Potzlower Mühlenbaches handelt, wird dies nicht als Defizit gewertet.

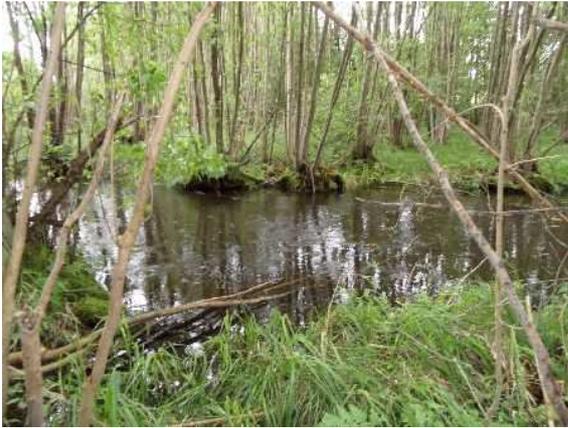
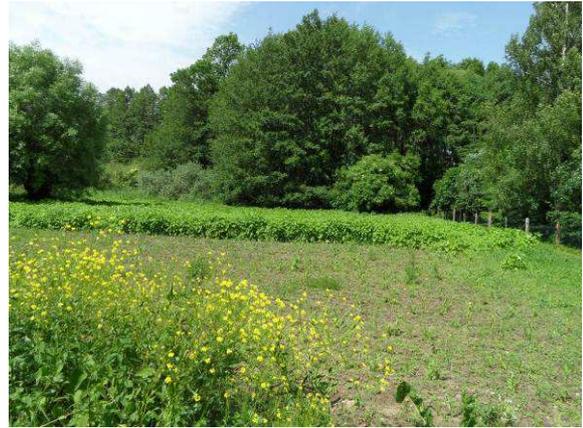
## Planungsabschnitt 1: Station 0+000 bis 0+400

**Foto 100: Seeausfluss aus dem Pinnower See (links) mit abschnittsweiser Verrohrung (rechts)**

Dieser Planungsabschnitt kann vollständig als leicht geschwungener Seeausfluss aus dem Pinnower See betrachtet werden. Dabei ist ein Teilstück von Station 0+150 bis 0+200 verrohrt. Abschnittsweise befindet sich Totholz im und am Gewässer. Entlang der Uferbereiche befindet sich Röhricht im gesamten Planungsabschnitt.

- Verrohrung verhindert Durchgängigkeit des Gewässers

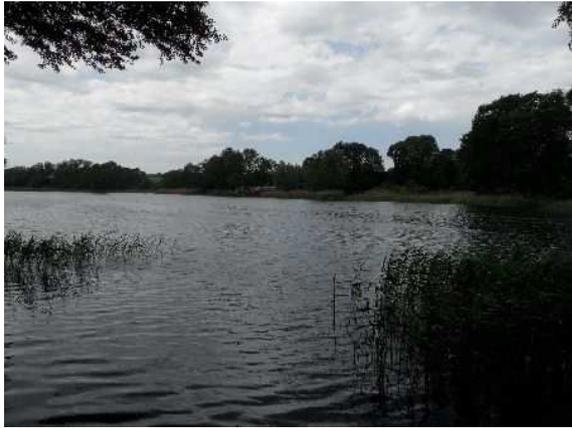
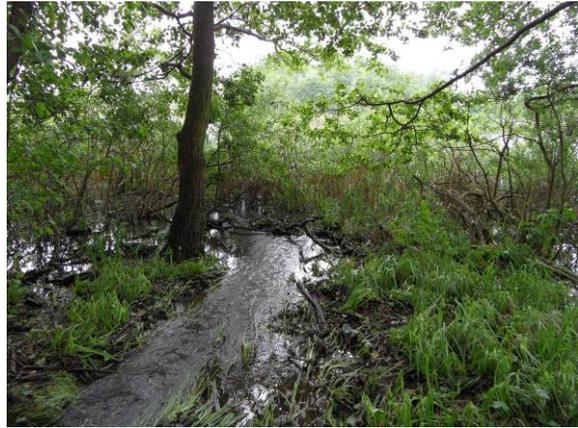
## Planungsabschnitt 2: Station 0+400 bis 1+610

**Foto 101: Pinnower See (links) und der Einfluss des Pinnowgrabens in den Pinnower See (rechts)**

Der Pinnower See stellt hierbei diesen Planungsabschnitt dar. Der See erstreckt sich ca. von Gustavsruh bis nach Pinnow.

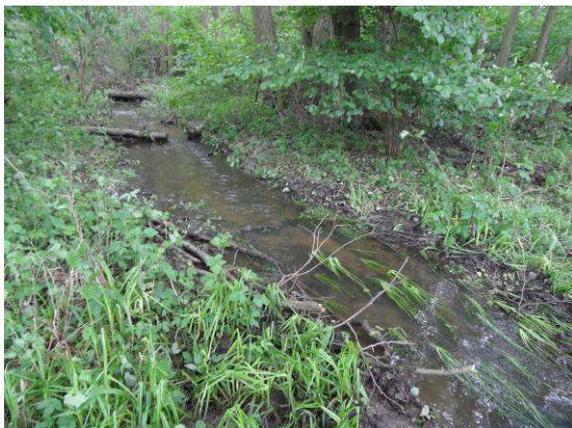
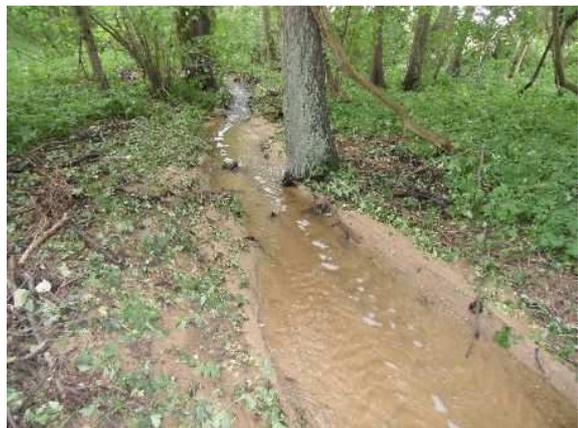
## Planungsabschnitt 3: Station 1+610 bis 2+230

**Foto 102: Pinnowgraben mit teilweise starkem Gefälle und breitem Gehölzstreifen in einer kerbtalähnlichen Niederung**

Bei diesem Gewässerabschnitt handelt es sich um den leicht geschwungenen Seeausfluss aus dem Plötzensee. Der Verlauf des Gewässers befindet sich in einem Sohlental. Die Gewässersohle ist dabei als Sand geprägt einzuordnen. Vereinzelt finden sich dort auch größere Steine sowie Totholz im Bereich der Gewässersohle. Das Profil ist flach und natürlich ausgebildet.

- Strukturarme und stark versandete Gewässersohle

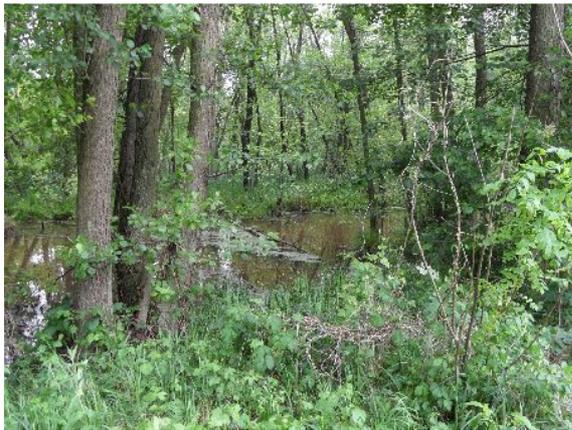
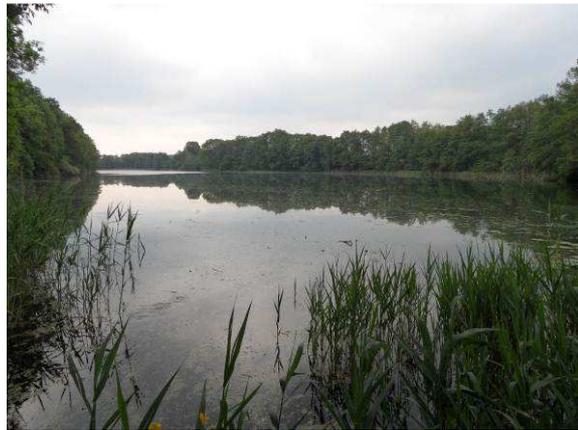
#### **Planungsabschnitt 4: Station 2+230 bis 2+720**

**Foto 103: Seeausfluss aus dem Plötzensee (links), Plötzensee (rechts)**

Dieser Planungsabschnitt stellt den direkten Seeausfluss aus dem Plötzensee dar. Der Gewässerverlauf ist dabei als leicht geschwungen zu charakterisieren. Es findet sich teilweise Totholz im Gewässerbett. Die Gewässersohle ist als organisch geprägt einzuordnen.

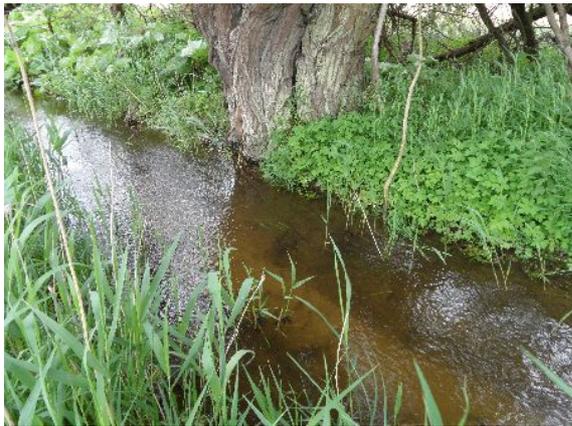
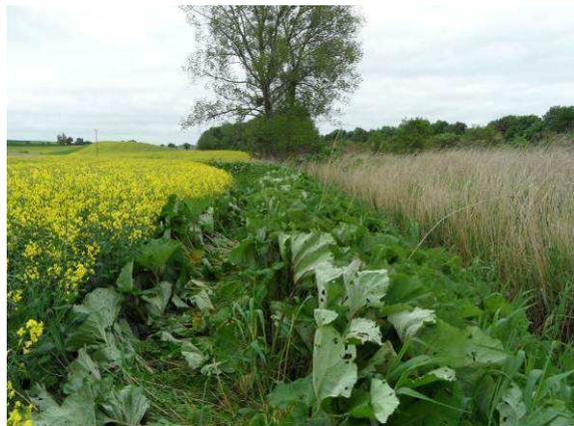
## Planungsabschnitt 2: Station 0+450 bis 0+880

**Foto 105: Leicht geschwungener und sandgeprägter Gewässerlauf (links), Ackerbewirtschaftung reicht bis an die Uferböschung heran (rechts)**

Innerhalb dieses Planungsabschnittes lässt sich das Gewässer als leicht geschwungener und Sand geprägter Gewässerlauf kennzeichnen.

- Überwiegend begradigter Gewässerverlauf
- Strukturarme Gewässersohle
- Teilweise fehlender Gewässerrandstreifen mit Ackerbewirtschaftung bis an die Uferböschung

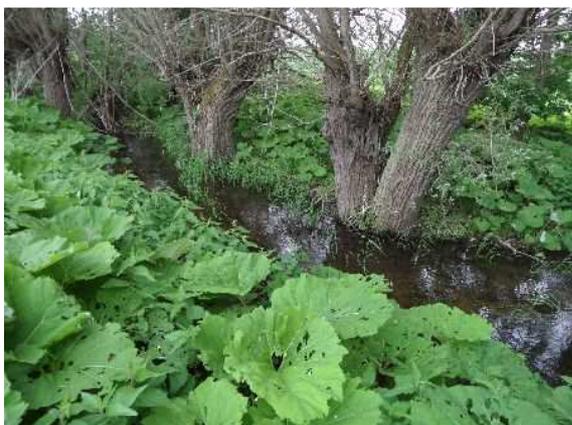
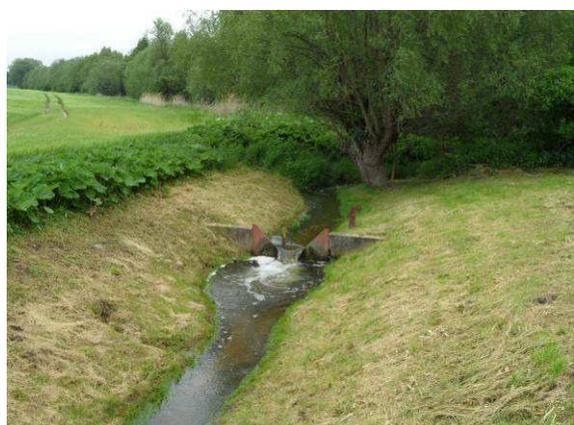
## Planungsabschnitt 3: Station 0+880 bis 2+700

**Foto 106: Leicht geschwungener Gewässerlauf mit Gehölzen der Mittelwasserlinie (links), Stau mit Pegel (rechts)**

Bei diesem Planungsabschnitt handelt es sich um einen leicht bis stark geschwungenen und Sand geprägten Gewässerlauf, der bis an die B 198 nach Prenzlau reicht. Entsprechend der Beschattung tritt in unterschiedlich ausgeprägter Dichte Röhrichtbewuchs im Uferbereich auf. An vereinzelt Abschnitten erstreckt sich die Ausbreitung des Röhrichts über die gesamte Gewässerbreite.

- Verrohrte Durchlässe verhindern Durchgängigkeit

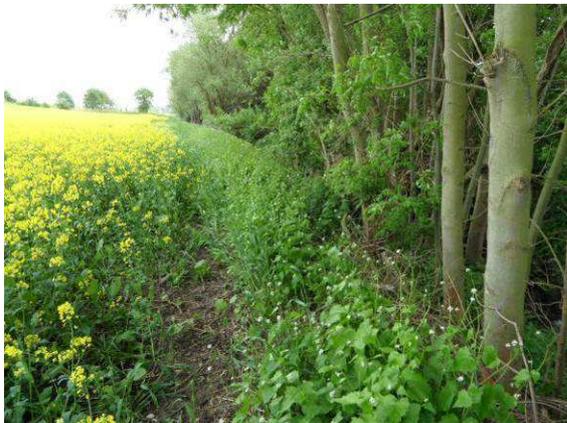
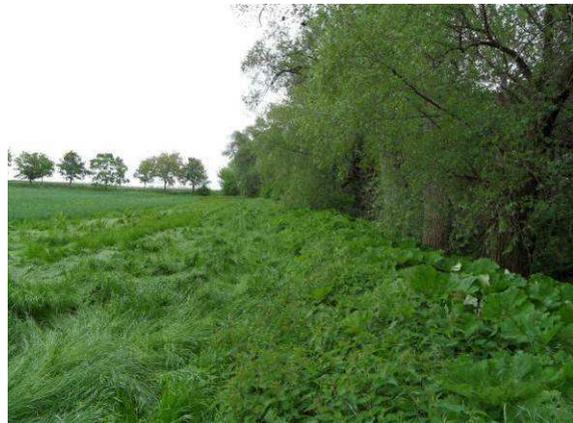
An die Gehölzstreifen angrenzend befinden sich beidseitig des Gewässers Ackerflächen. Zwischen Station 1+620 und 2+660 befindet sich rechtsseitig ein etwa 15 m breiter Gewässerrandstreifen in Form von Grün- und Brachland. Ansonsten reicht die Bewirtschaftung der Ackerflächen bis an die Gehölzstreifen entlang des Gewässers heran.

**Foto 107: Gewässerabschnitt ohne Gewässerrandstreifen mit Ackerbewirtschaftung bis an die Uferböschung (links) und mit Gewässerrandstreifen als Grünland (rechts)**

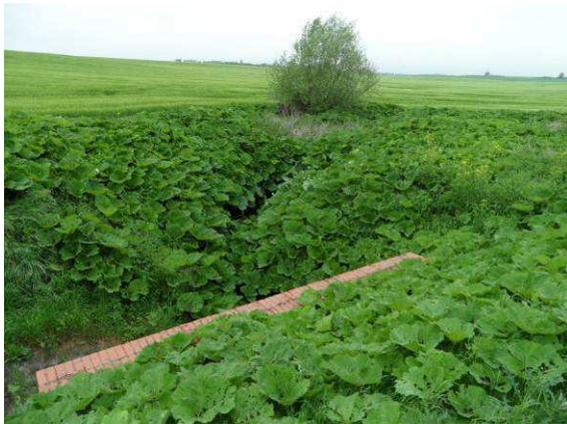
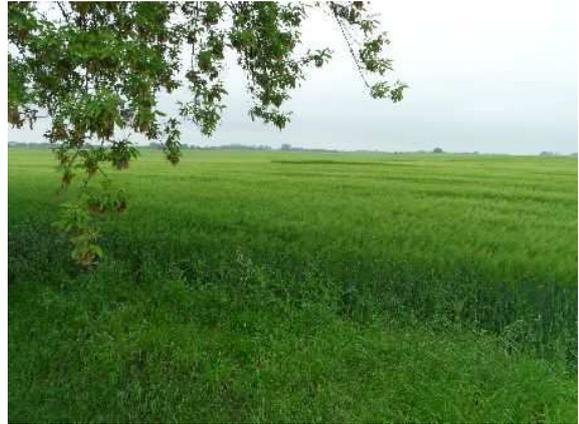
#### Planungsabschnitt 4: Station 2+700 bis 4+730

**Foto 108: Übergang vom verrohrten zum offenen Gewässerlauf (links), verrohrter Gewässerabschnitt im Bereich von Ackerland (rechts)**

Das Gewässer ist innerhalb dieses Planungsabschnittes vollständig verrohrt. Die Verrohrung führt mit einer Gesamtlänge von 2 km unter Ackerland hindurch. Die Verrohrung ist auf älteren Karten (vor 1945) noch offen und wurde erst nach dem Krieg hergestellt. Es besteht teilweise Sanierungsbedarf, allerdings ist der alte Gewässerverlauf vollständig verfüllt und der Verlauf nur an Hand der Wartungsschächte im Acker zu erkennen.

- Naturferner Gewässerabschnitt aufgrund vollständiger Verrohrung
- Keine Durchgängigkeit gegeben
- Sanierungsbedarf der Rohrleitung

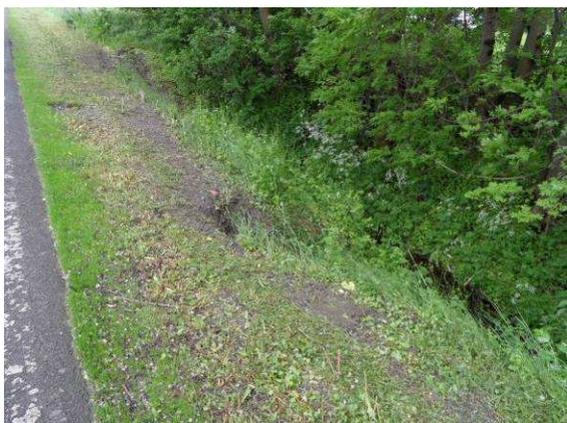
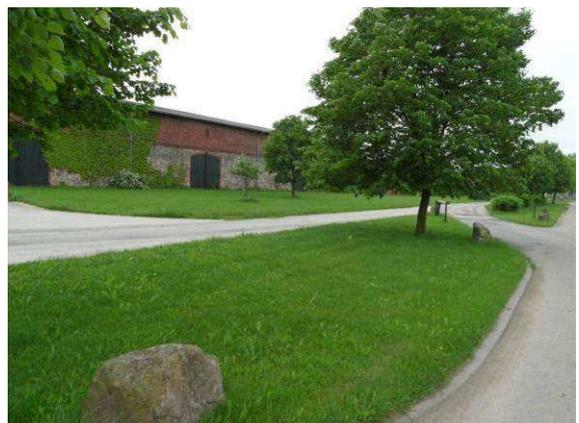
#### Planungsabschnitt 5: Station 4+730 bis 5+300

**Foto 109: Verlauf des Gewässers entlang der Böschung einer Bundesstraße (links), verrohrter Gewässerabschnitt unter einem landwirtschaftlichen Betrieb (rechts)**

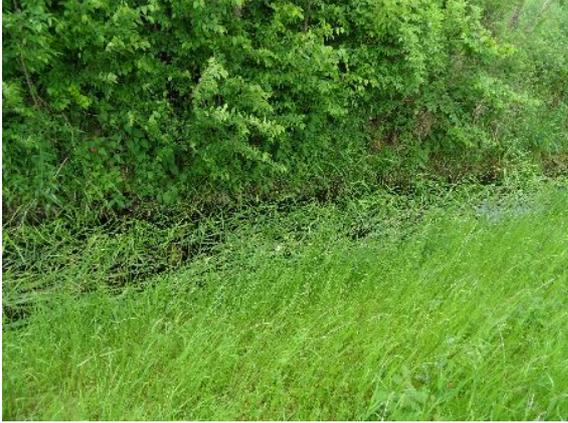
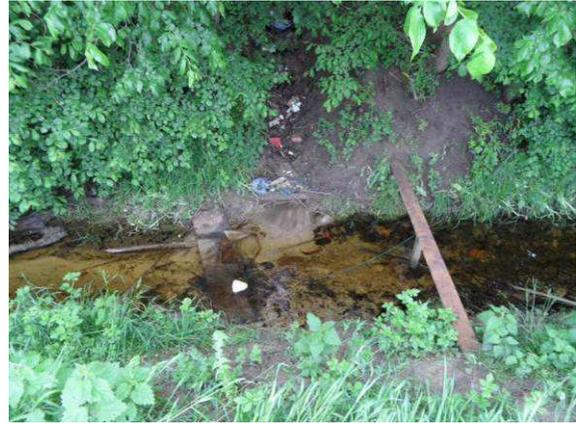
**Foto 110: Begradigter und eingetiefter Verlauf des Gewässers mit Röhrichtbewuchs über das gesamte Gewässerquersprofil hinweg (links), Unrat im Bereich der Gewässersohle (rechts)**

Der Dreescher Seegraben lässt sich innerhalb dieses Gewässerabschnittes als begradigter und Sand geprägter Gewässerlauf einstufen. Dabei ist das Gewässer tief bis sehr tief eingeschnitten. Weiterhin ist das Gewässer im Bereich von Bebauung zwischen der Station 4+900 und 5+120 verrohrt. Im nicht verrohrten Bereich des Gewässers befindet sich zum Teil Totholz sowie Müll im Gewässer.

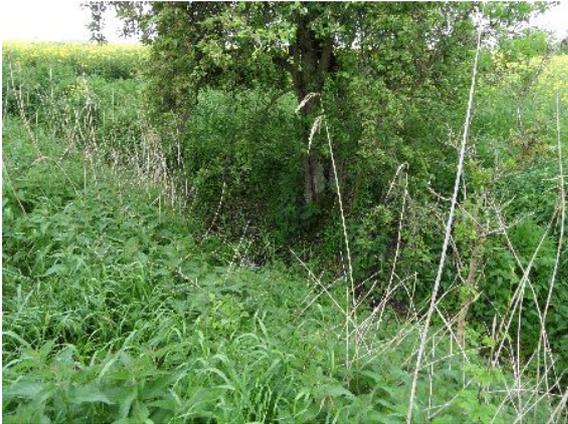
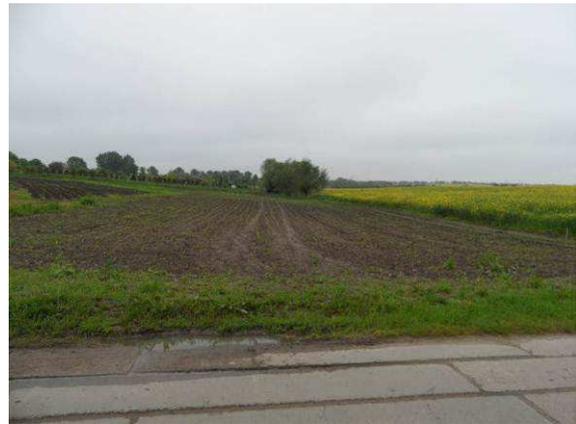
## Planungsabschnitt 6: Station 5+300 bis 5+810

**Foto 111: Verrohrter Gewässerabschnitt mit augenscheinlich vorhandenem Gewässerverlauf (links), verrohrter Abschnitt im Bereich von Ackerland (rechts)**

Dieser Planungsabschnitt lässt sich als leicht geschwungener bis begradigter und organisch geprägter Gewässerabschnitt charakterisieren. Von Station 5+610 bis 5+720 ist das Gewässer verrohrt.

- Begradigter und vertiefter Gewässerlauf
- Verrohrter Gewässerabschnitt verhindert Durchgängigkeit des Gewässers
- Gewässersohle verlandet und mit Vegetation zugewachsen
- Nur abschnittsweise Gehölzstrukturen vorhanden

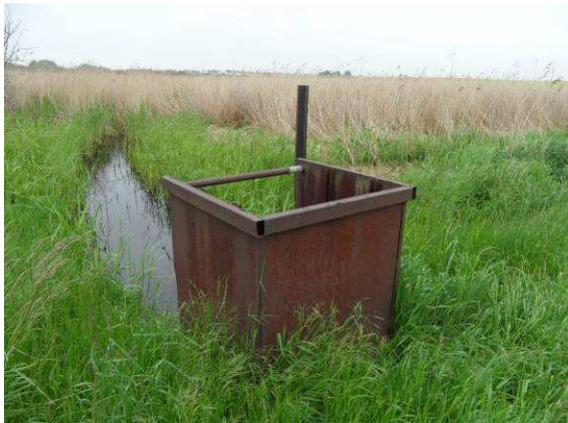
## Planungsabschnitt 7: Station 5+810 bis 6+040

**Foto 112: Stau am Ausfluss des Dreescher Seegrabens aus dem Haussee**

Der Planungsabschnitt stellt den Ausfluss aus dem Haussee dar und befindet sich im verschilften Verlandungsbereich des Sees.

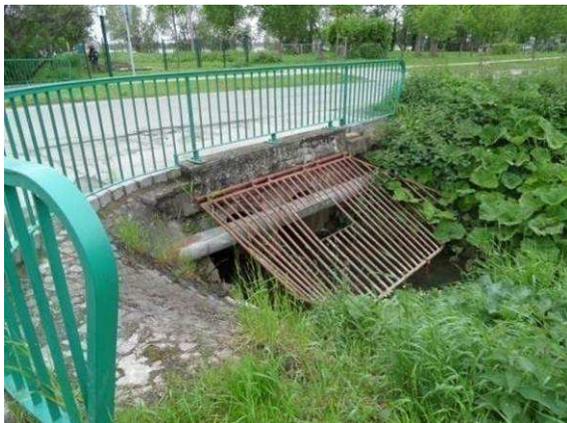
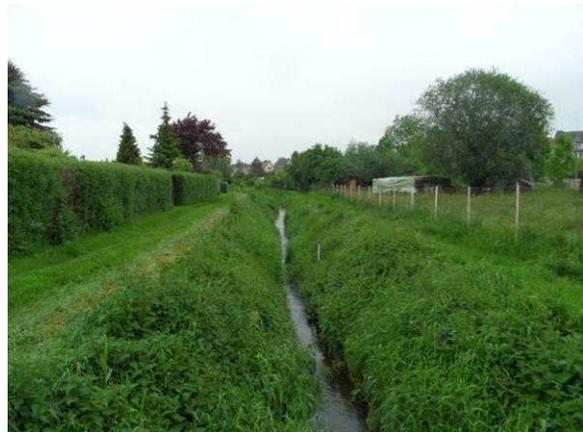
### Planungsabschnitt 1: Station 0+000 bis 1+120

**Foto 113: Durchlass Schäfergraben kurz vor der Mündung in den Unteruckersee (links), ausgebautes Grabenprofil in Planungsabschnitt 1 (rechts)**

Der Schäfergraben mündet bei Prenzlau am östlichen Ufer in den Unteruckersee. Die Mündung ist begradigt und ausgebaut. Die linke Böschung wird regelmäßig gemäht, die rechte Böschung besteht aus einer senkrechten Ufermauer, wird allerdings teilweise durch Gehölze aufgelockert. Eine Plattform der Tiefenwasserbelüftungsanlage des Unteruckersees wird dort zwischengelagert.

- eingeschränkte Durchgängigkeit an der Straßenbrücke Station 0+080
- monotone Sohlen- und Uferstrukturen, geringe Breiten- und Strömungsdifferenzen
- ausgebautes, tiefes, begradigtes Trapezprofil
- geringe Beschattung des Gewässers
- Eutrophierungszeiger auf den Uferböschungen
- intensive Gewässerunterhaltung notwendig

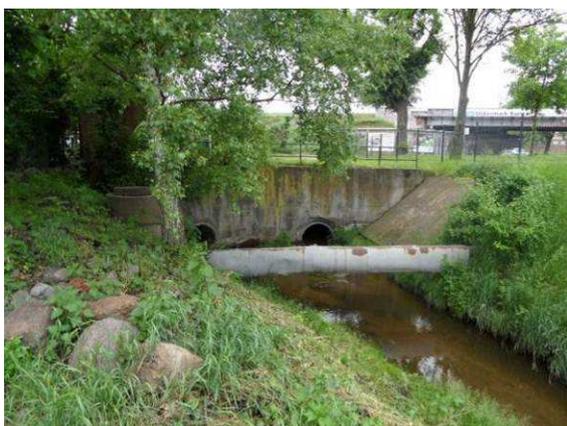
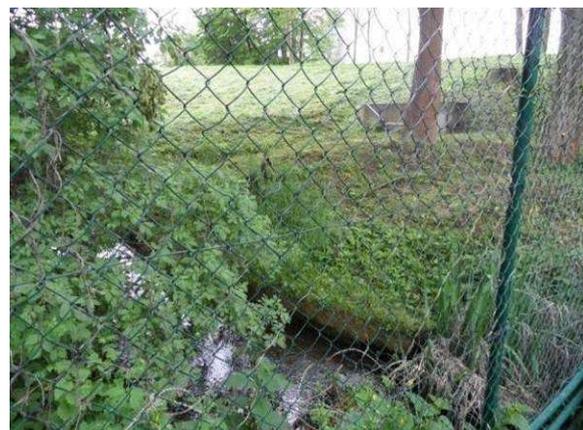
#### **Planungsabschnitt 2: Station 1+120 bis 1+610**

**Foto 114: Mündung der Verrohrung unterhalb der Schwedter Straße (links), Blick hinter den Zaun des Militärgeländes auf das Kastenprofil des Schäfergrabens (rechts)**

Der Schäfergraben ist ca. bis zur Station 1+400 in Prenzlau verrohrt. Zwei parallele Betonrohre DN1000 fassen den Durchfluss. Ein weiteres Rohr (Regenentwässerung östliche Stadteile Prenzlau) mündet am Ausfluss der Verrohrung rechts in den Schäfergraben. Durch die Verrohrung werden die Bundesstraße, die Eisenbahnlinie und ein Teil des Militärgeländes gequert. Im hinteren Teil der Kasernen fließt der Schäfergraben wieder offen, allerdings konnte dieser Gewässerabschnitt durch den beschränkten Geländezutritt nicht begangen werden. Das Gewässer besitzt hier ein befestigtes Kastenprofil.

- Unterbrechung der Durchgängigkeit durch Verrohrung
- fehlende Ufer- und Sohlenstrukturen auf dem Militärgelände

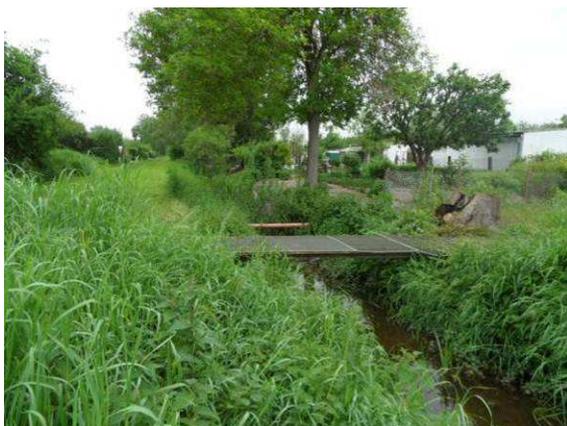
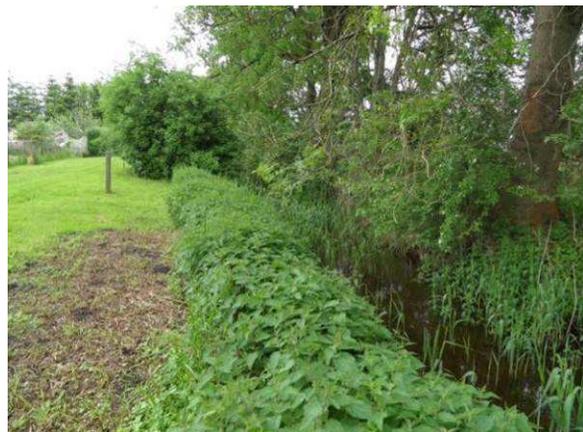
**Planungsabschnitt 3: Station 1+610 bis 2+180**

**Foto 115: angrenzende Gartennutzung an den Schäfergraben (links), einseitiger Gehölzgürtel mit ausgebautem Grabenprofil innerhalb Kleingartenanlage (rechts)**

Oberhalb des Militärgeländes durchfließt der Schäfergraben eine Kleingartensiedlung. Hier grenzt ca. bis Station 1+800 links direkt Gartennutzung bis an die Böschungsoberkante. Oberhalb schließt sich links Wiesennutzung im Gewässerumfeld an. Rechts befinden sich durchgehend Ruderalfluren bzw. Rasenflächen im Gewässerrandstreifen, bevor auch hier Kleingartenanlagen beginnen. Über das Gewässer sind mehrere lose Stege verlegt. An einem Grundstück hat ein Besitzer die Böschung zum Schäfergraben mit altem Teppich bedeckt.

- Gartennutzung bis an die Böschungsoberkante
- geringe Sohlen- und Uferstrukturen
- begradigtes, mäßig eingetieftes Profil

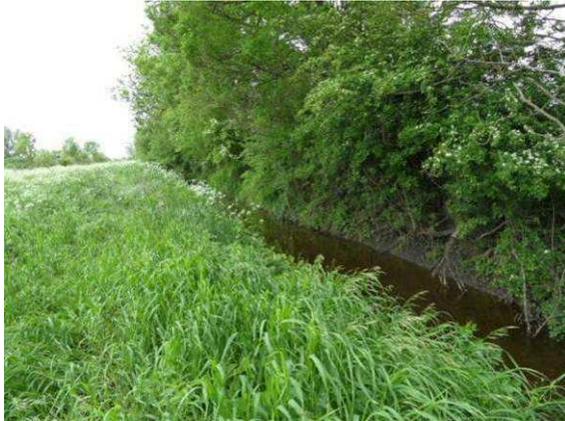
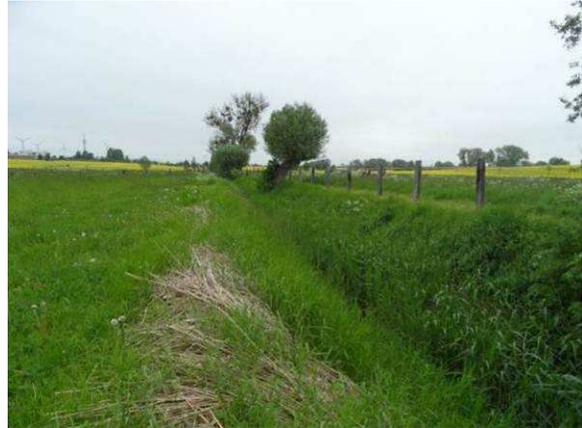
### **Planungsabschnitt 4: Station 2+180 bis 3+090**

**Foto 116: begradigtes Gewässerprofil mit einseitigem Gehölzgürtel (links), begradigtes Gewässerprofil ohne Gehölze in Weideflächen (rechts)**

Der Schäfergraben ist auch oberhalb von Prenzlau ein begradigtes und ausgebautes Gewässer. In diesem Abschnitt durchfließt er Wiesen- und Weideflächen. Sein Profil ist je nach Gelände sehr tief bis mäßig tief eingeschnitten. Er besitzt ein Trapezprofil, dessen Böschungen hier jedoch weniger stark mit nitrophilen Hochstaudenfluren als im Gartenland und dafür mehr mit Röhrichten bewachsen sind.

- geringe Ufer- und Sohlenstrukturen

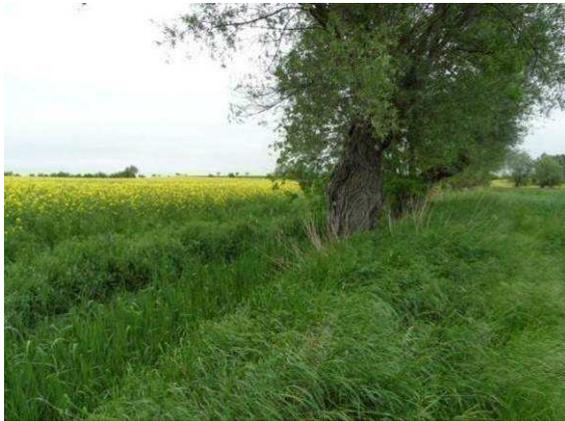
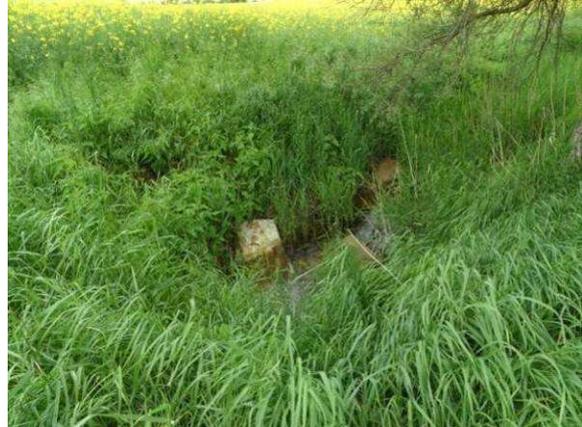
#### Planungsabschnitt 5: Station 3+090 bis 3+530

**Foto 117: Gewässercharakter in diesem Planungsabschnitt (links), einer von zwei Durchlässen im Abschnitt (rechts)**

Oberhalb des Feldweges setzt das Gewässer seinen begradigten Verlauf fort. Hier überwiegt Ackernutzung, die teilweise bis an die Böschungsoberkante reicht. Das Gewässerbett ist fast vollständig mit Röhrichten bewachsen. Sohlensubstrate bestehen aus organischen Materialien und schlammigen Substraten. Einzelne alte Weiden säumen das Gewässer, teilweise liegt Totholz im Gewässerbett, was auf eine nur extensive Gewässerunterhaltung schließen lässt.

- Begradigtes, trapezförmiges Gewässerprofil
- Teilweise fehlender Gewässerrandstreifen
- Nur lückige Reihe von Ufergehölzen
- Fehlende Sohlen- und Uferstrukturen

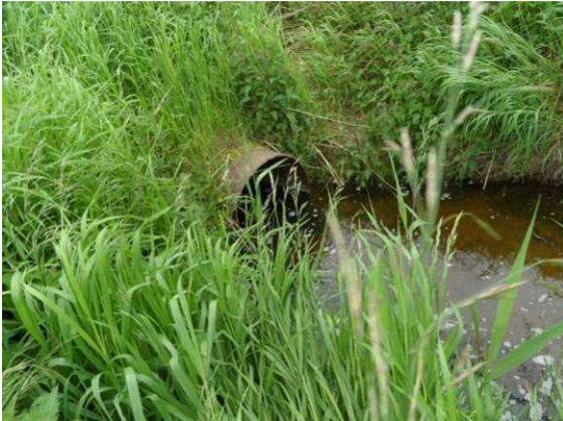
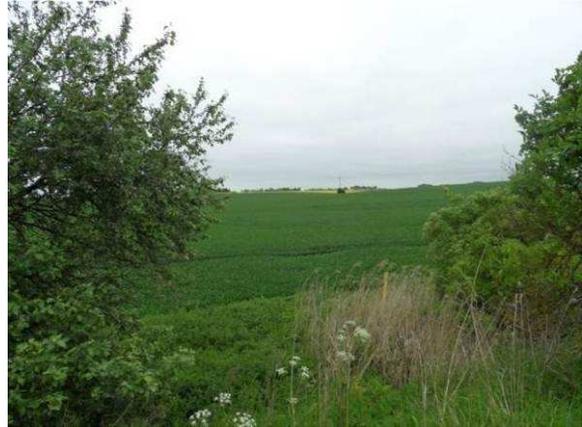
## Planungsabschnitt 6: Station 3+530 bis 4+590

**Foto 118: Auslauf aus der Verrohrung unterhalb der stillgelegten Eisenbahnlinie (links), Blick über die Ackerflächen, unter denen der Schäfergraben verläuft (rechts)**

Der Schäfergraben ist in diesem Abschnitt vollständig verrohrt und verläuft unter Ackerflächen. Der Einlauf der Verrohrung befindet sich oberhalb der Straße zwischen Wollenthin und Bündigershof, der Auslauf unterhalb der stillgelegten Eisenbahnlinie Prenzlau-Grünow. Die Verrohrung überwindet eine natürliche Wasserscheide. Noch in der preußischen Landaufnahme von 1888 mit Nachträgen bis 1932 endete der Schäfergraben in der Ackerlandschaft oberhalb der Eisenbahnlinie.

- Verrohrter Gewässerabschnitt
- Anbindung eines ehemaligen Binneneinzugsgebietes (Wollenthinsee) an den Unteruckersee

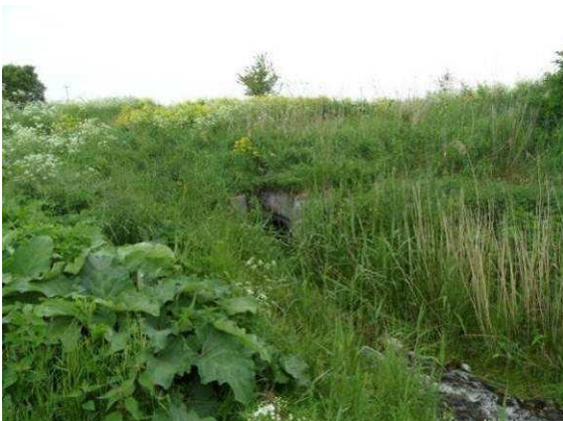
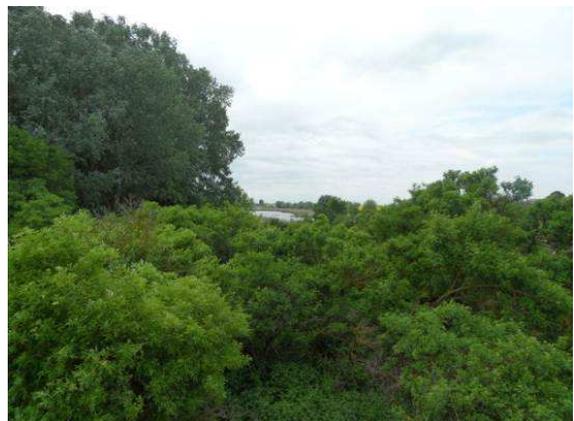
## Planungsabschnitt 7: Station 4+590 bis 5+080

**Foto 119: Blick auf Einlauf Verrohrung mit Sohlenschwelle zur Stabilisierung des Seewasserspiegels (links), Blick auf den Wollenthinsee (rechts)**

Der Wollenthinsee ist ein kleineres Gewässer bei der Ortschaft Wollenthin. Der Seewasserspiegel wird am Auslauf des Sees vor Einlauf in die Verrohrung durch eine Sohlenschwelle stabilisiert. Der See ist durch einen breiten Schilfgürtel umgeben und nicht zugänglich. Die Geländeformen der umgebenden Wiesenflächen lassen vermuten, dass es sich um ein ehemaliges Binneneinzugsgebiet handelt, das heute durch den Schäfergraben entwässert wird. In der Preußischen Landaufnahme von 1888 war der Wollenthinsee mit den angrenzenden Niederungen ein Binneneinzugsgebiet, das zwar melioriert war (Gräben zur Anbindung der Wiesenentwässerung an den Wollenthinsee), aber nicht an andere Entwässerungen angeschlossen. Soweit dies aus den Karten eingeschätzt werden kann, war die Seespiegelfläche nur leicht größer als heute.

- Entwässerung eines ehemaligen Binneneinzugsgebietes

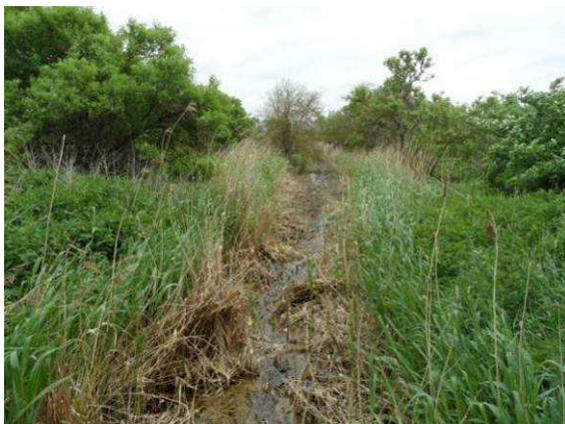
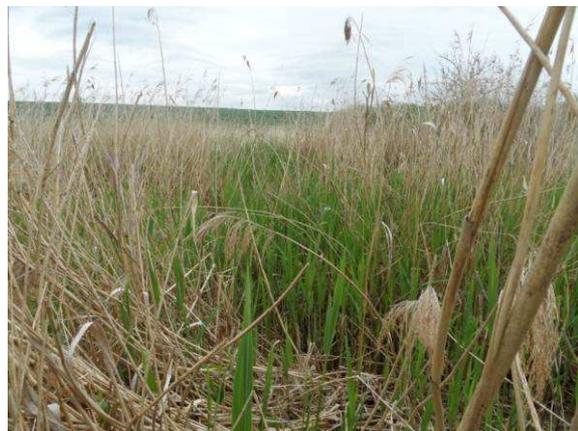
#### **Planungsabschnitt 8: Station 5+080 bis 6+150**

**Foto 120: Schäfergraben in Wollenthinniederung (links) und unterhalb der nächsten Verrohrung (rechts)**

Oberhalb des Wollenthinsees ist das Gewässer auf einem kurzen Abschnitt verrohrt, bevor es begradigt durch die Niederung führt. Vor Einlauf in die Verrohrung befindet sich ein Stau mit Mönch. Das Gewässer ist in diesem Abschnitt durch den Schilfwuchs in der Niederung und das sumpfige Gelände nur an wenigen Stellen begehbar und als Gewässer kaum noch erkennbar. Es ist weitgehend vollständig mit Schilf bewachsen, Gewässerunterhaltung wird nicht durchgeführt. Die Niederungswiesen werden schon seit einigen Jahren nicht mehr genutzt.

- weitgehend fehlender Fließgewässercharakter
- einförmiger Gewässerlauf
